สรุปผลการปฏิบัติตามมาตรการลดผลกระทบและติดตามตรวจสอบสิ่งแวดล้อมของโครงการเซ็นทารา แกรนด์ บีช รีสอร์ท ภูเก็ต (ชื่อเดิม โครงการเซ็นทรัลภูเก็ต บีช รีสอร์ท) บริษัท เซ็นทรัลสมุยบีชรีสอร์ท จำกัด ประจำเดือนกรกฎาคม – ธันวาคม 2567 พบว่า โครงการสามารถปฏิบัติตามมาตรการลดผลกระทบที่ได้เสนอไว้ในรายงานการวิเคราะห์ผลกระทบสิ่งแวดล้อม ส่วนผลการติดตามตรวจสอบคุณภาพสิ่งแวดล้อมในด้านคุณภาพน้ำ ส่วนใหญ่มีค่าอยู่ในเกณฑ์มาตรฐาน

โครงการเซ็นทารา แกรนด์ บีช รีสอร์ท ภูเก็ต ตั้งอยู่ที่หมู่ 1 ตำบลกะรน อำเภอเมือง จังหวัดภูเก็ต ได้ดำเนินการจัดทำรายงานผลการปฏิบัติตามมาตรการป้องกัน แก้ไข และลดผลกระทบ และติดตามตรวจสอบคุณภาพสิ่งแวดล้อม ประจำเดือนกรกฎาคม – ธันวาคม 2567 ตามแนวทางการเสนอรายงานผลการปฏิบัติตามมาตรการป้องกัน แก้ไข และลดผลกระทบและติดตามตรวจสอบคุณภาพสิ่งแวดล้อม ประเภทโครงการที่พักอาศัย บริการชุมชน และสถานที่พักตากอากาศ

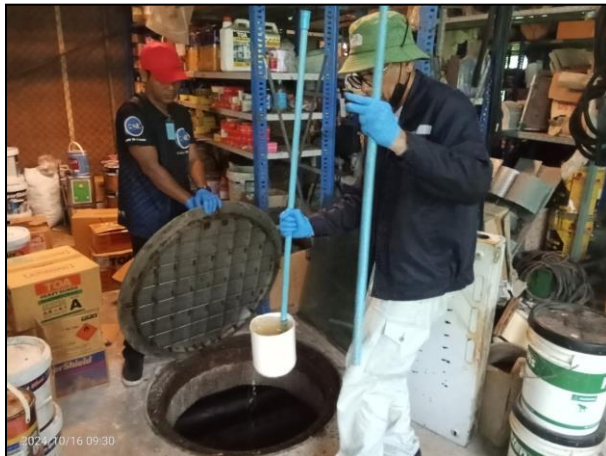
รูปที่ 3.1 จุดเก็บตัวอย่างน้ำเสียก่อนเข้าระบบบำบัด

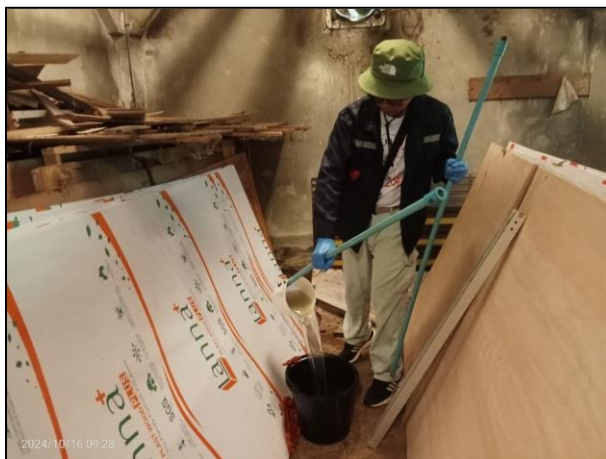
รูปที่ 3.2 จุดเก็บตัวอย่างน้ำทิ้งหลังผ่านระบบบำบัด

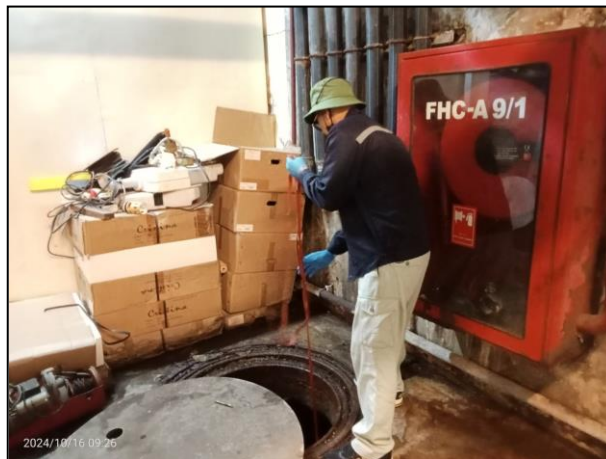
ผลการตรวจวิเคราะห์คุณภาพน้ำบ่อเติมอากาศ ประจำเดือนกรกฎาคม – ธันวาคม 2567 พบว่า คุณภาพน้ำบ่อเติมอากาศส่วนใหญ่มีค่าออกซิเจนละลายน้ำอยู่ในค่าควบคุมที่ไม่น้อยกว่า 2.0 มิลลิกรัมต่อลิตร โดยในช่วงเดือนกรกฎาคม – ธันวาคม 2567 มีค่าจุลินทรีย์ต่ำ

รูปที่ 3.3 การเก็บตัวอย่างน้ำบ่อเติมอากาศ

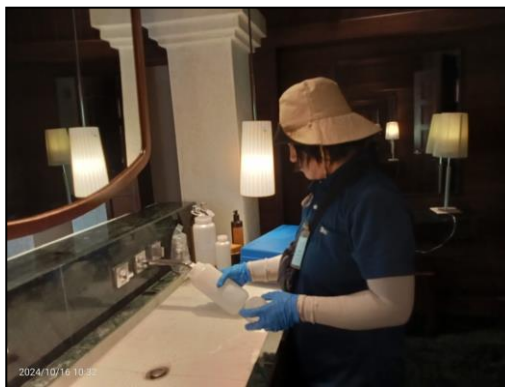
รูปที่ 3.4 การเก็บตัวอย่างน้ำใช้ภายในโรงแรม
