## ผลการปฏิบัติตามมาตรการป้องกันและแก้ไขผลกระทบ สิ่งแวดล้อม

### ผลการปฏิบัติตามมาตรการป้องกันและแก้ไขผลกระทบสิ่งแวดล้อม

**ตารางที่ 2.2-1 มาตรการป้องกันและแก้ไขผลกระทบสิ่งแวดล้อม โครงการ อนิล สาทร์ 12 (ANIL Sathorn 12) (ระยะดำเนินการ)**

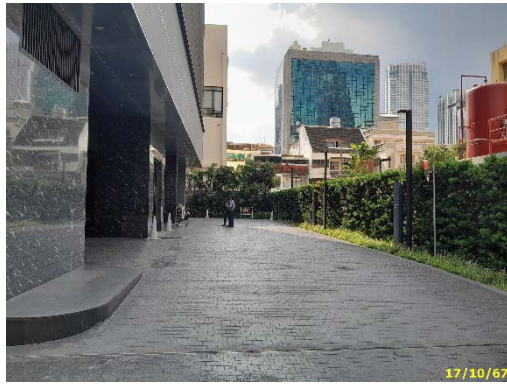
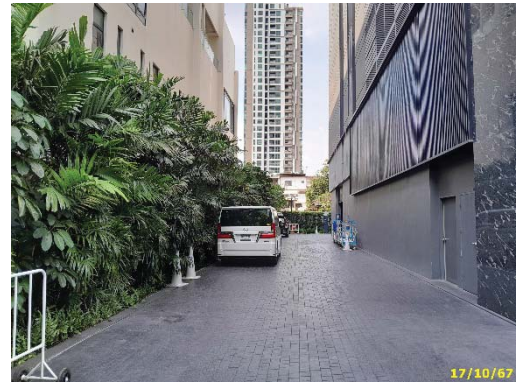
เส้นทางการจราจร (ต่อ)

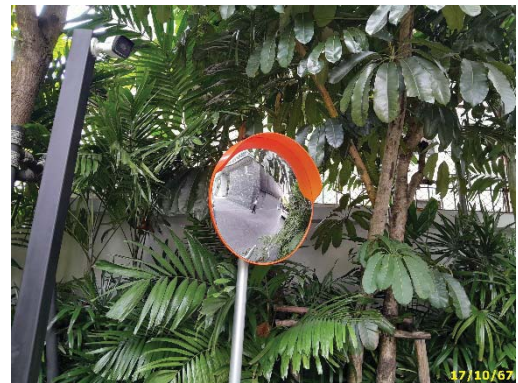
กระจกนูนโค้ง

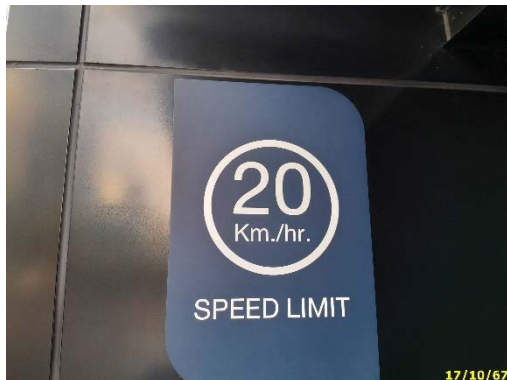
ป้ายกำจัดการจราจร

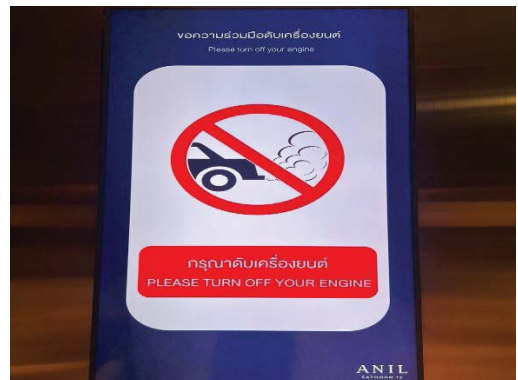
ป้ายห้ามเร่งเครื่องยนต์

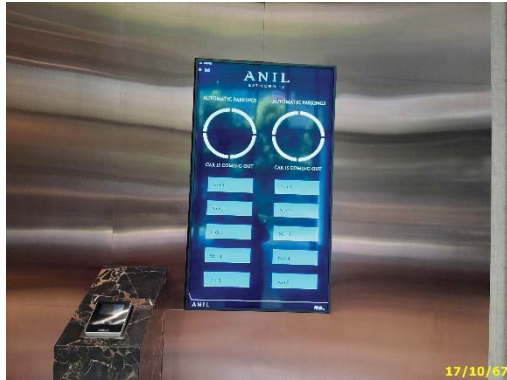
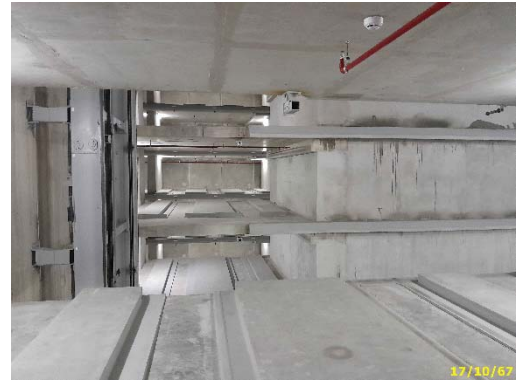
พื้นที่จอดรถยนต์แบบอัตโนมัติ  
ภาพที่ 2.2-1 (ต่อ) การจราจร

พื้นที่จอดรถยนต์แบบอัตโนมัติ (ต่อ)

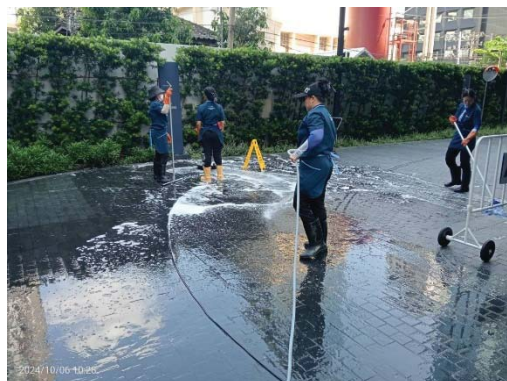
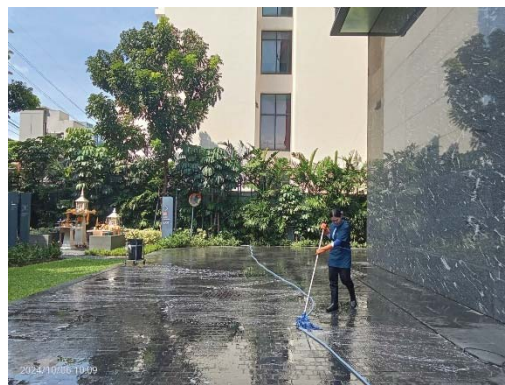
พนักงานทำการฉีดล้างทำความสะอาดถนน และดูแลพื้นที่โครงการ

พนักงานทำการฉีดล้างทำความสะอาดถนน และดูแลพื้นที่โครงการ (ต่อ)

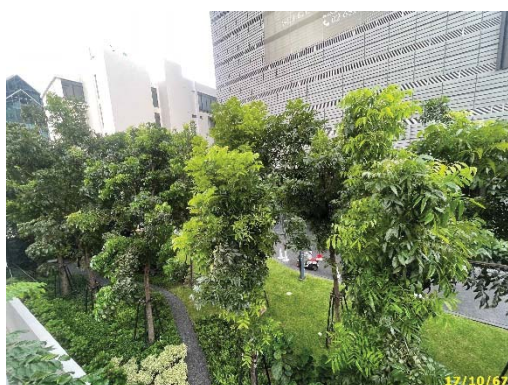
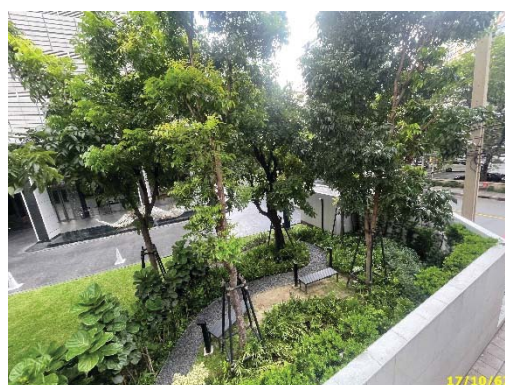
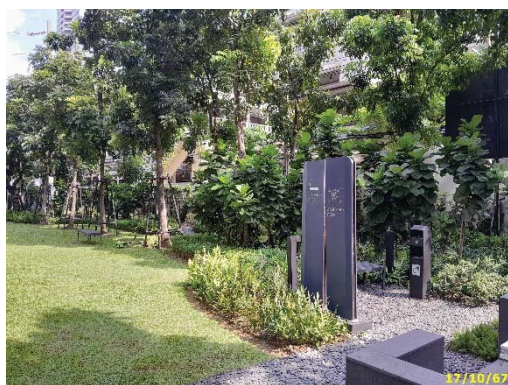
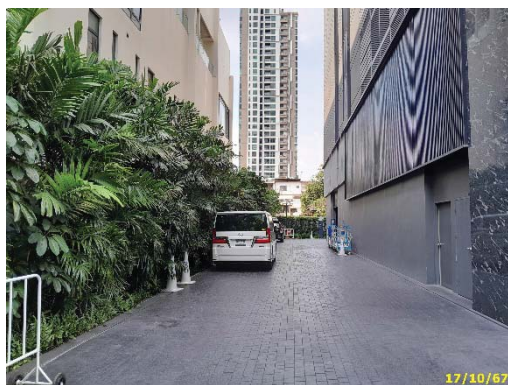
ชั้นล่าง

2. บุคคลนั้นไม่โดยรอบโครงการเพื่อเป็นแนวกันชน โดยต้นไม้ที่ปลูกจะเลือกปลูกต้นชมพูพันธุ์ทิพย์ ทางมกยูงฝรั่ง และป๊อบ บริเวณแนวเขตที่ดิน เพื่อช่วยลดผลกระทบด้านความเป็นส่วนตัวจากอาคารโครงการต่ออาคารข้างเคียง	✓	- มีพื้นที่สีเขียวอยู่ที่ชั้น 1 พื้นที่สีเขียวชั้น 12 พื้นที่สีเขียวชั้น 41 และพื้นที่สีเขียวชั้นคาเฟ่ และยังมีพนักงานดูแลรักษาพื้นที่สีเขียวให้สวยงามอยู่เสมอ	ภาพที่ 2.2-2 พื้นที่สีเขียวและการบำรุงรักษา ภาพผนวก ค-2 สัญญาการดูแลพื้นที่สีเขียว

ภาพที่ 2.2-2 พื้นที่สีเขียวและการบำรุงรักษา

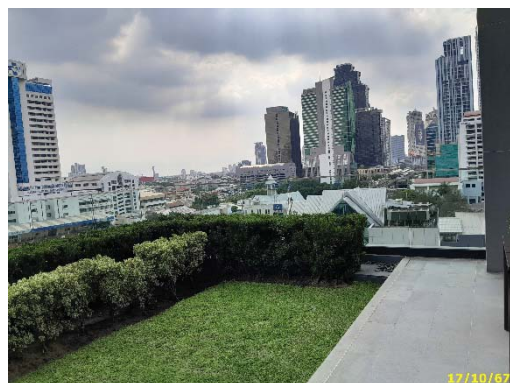
ชั้น 12

ภาพที่ 2.2-2 (ต่อ) พื้นที่สีเขียวและการบำรุงรักษา

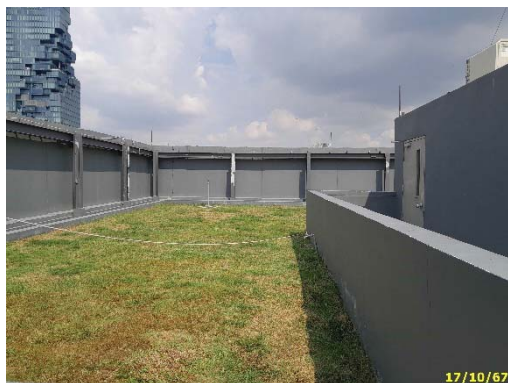
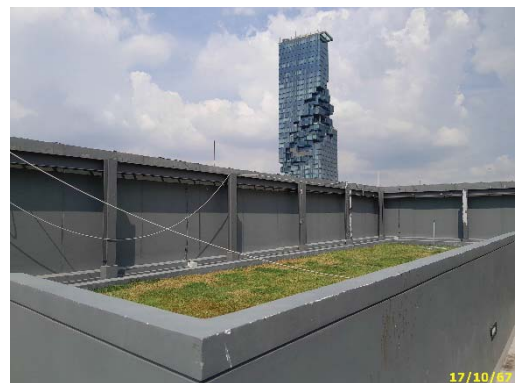
ชั้นคาเฟ่

ภาพที่ 2.2-2 (ต่อ) พื้นที่สีเขียวและการบำรุงรักษา

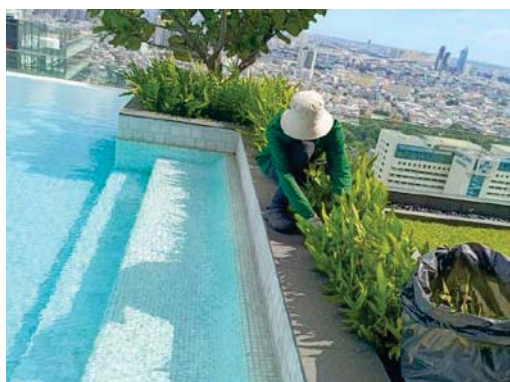
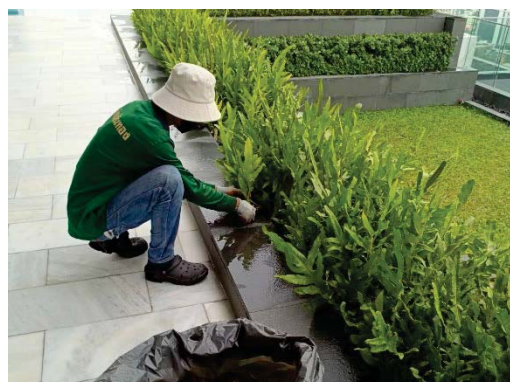
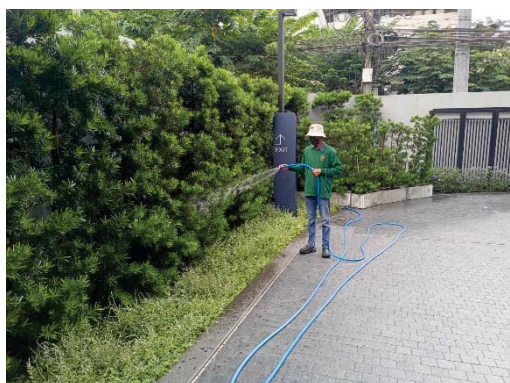
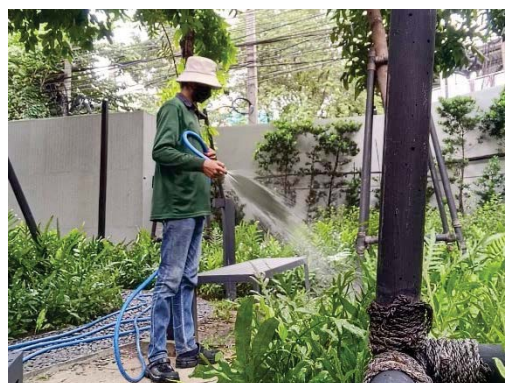
พนักงานดูแลพื้นที่สีเขียว

ภาพที่ 2.2-2 (ต่อ) พื้นที่สีเขียวและการบำรุงรักษา

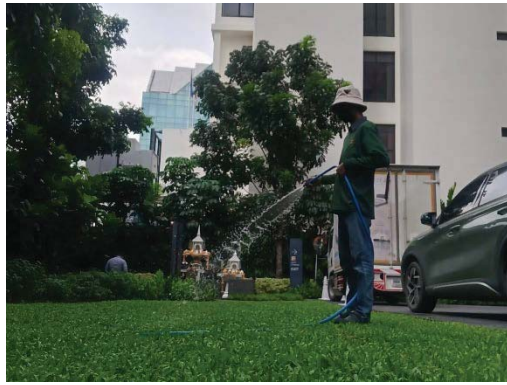
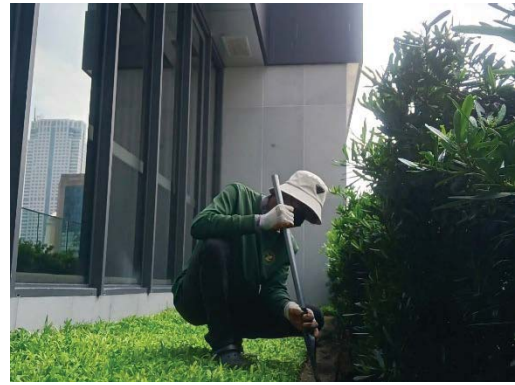
พนักงานดูแลพื้นที่สีเขียว (ต่อ)

ภาพที่ 2.2-2 (ต่อ) พื้นที่สีเขียวและการบำรุงรักษา

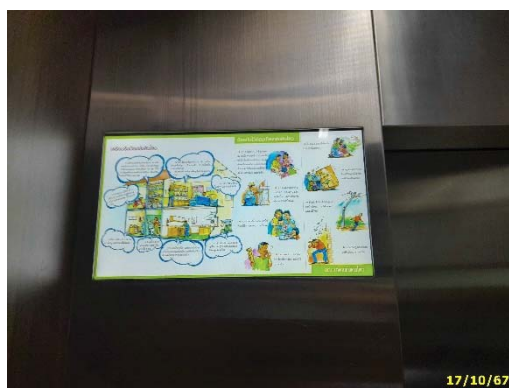
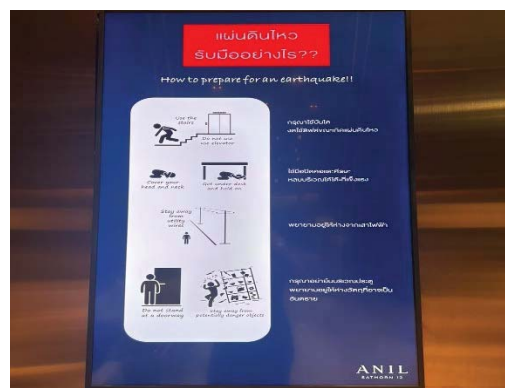
ข้อควรปฏิบัติขณะเกิดแผ่นดินไหว

ภาพที่ 2.2-4 บอร์ดประชาสัมพันธ์

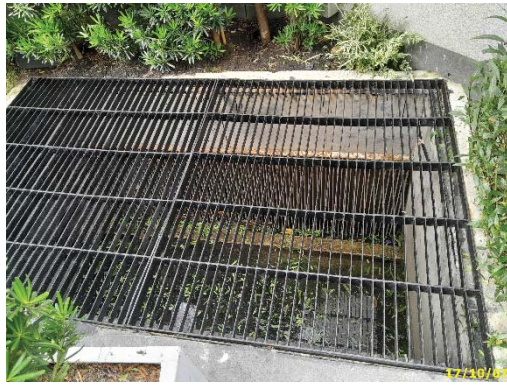
ภาพที่ 2.2-5 ระบบบำบัดน้ำเสีย

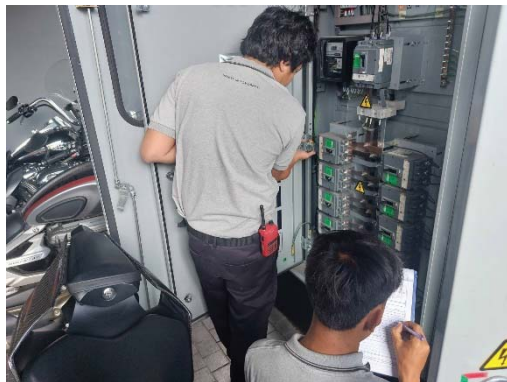
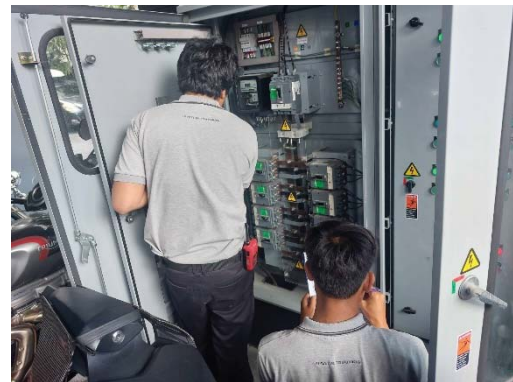
สูบล้างปฏิรูป

ภาพที่ 2.2-5 (ต่อ) ระบบบำบัดน้ำเสีย

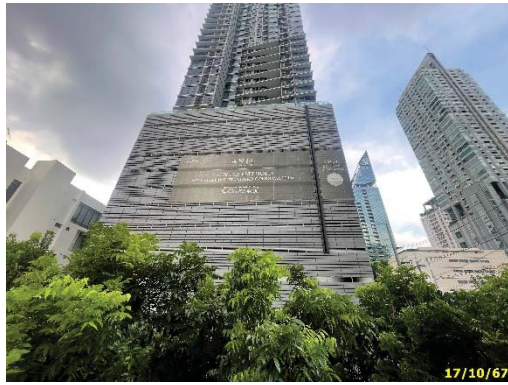
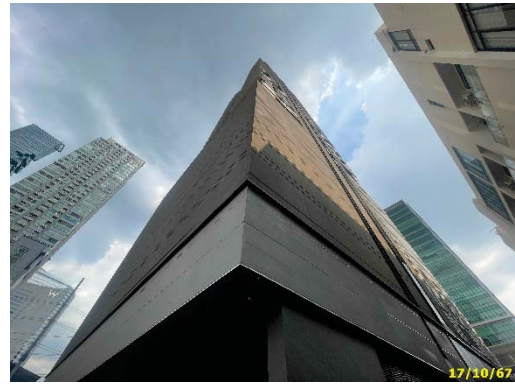
ป้ายชื่อโครงการ

ภาพที่ 2.2-6 สืออาคาร/ป้ายชื่อโครงการ และไฟฟ้าส่องสว่างในเวลากลางคืนรอบโครงการ
