### ผลการปฏิบัติตามมาตรการป้องกันและแก้ไขผลกระทบสิ่งแวดล้อม

บัดนี้ นิติบุคคลอาคารชุด ไอวี สาทร 10 ได้มอบหมายให้ บริษัท ศูนย์วิเคราะห์น้ำ จำกัด ดำเนินการติดตามตรวจสอบการปฏิบัติตามมาตรการป้องกันและแก้ไขผลกระทบสิ่งแวดล้อมโครงการ IVY SATHORN (ระยะดำเนินการ) ช่วงเดือนกรกฎาคม ถึง ธันวาคม พ.ศ. 2567 ตามที่กำหนดไว้ในรายงานการประเมินผลกระทบสิ่งแวดล้อม โดยเนื้อหาบทนี้จะแสดงผลการปฏิบัติตามมาตรการป้องกันและแก้ไขผลกระทบสิ่งแวดล้อม ซึ่งทางบริษัท ศูนย์วิเคราะห์น้ำ จำกัด ทำการตรวจประเมินด้วยวิธี Walk through Survey พร้อมทั้งรวบรวมเอกสารหลักฐานต่างๆ และภาพถ่ายประกอบผลการปฏิบัติตามมาตรการฯ

ตารางที่ 2.2-1 มาตรการป้องกันและแก้ไขผลกระทบสิ่งแวดล้อม โครงการ IVY SATHORN (ระยะดำเนินการ)

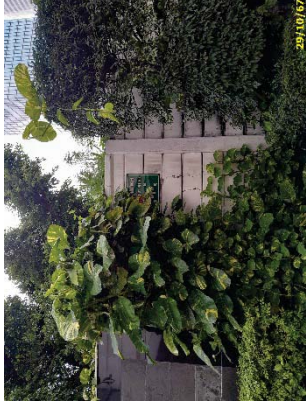
ชั้นล่าง

ภาพที่ 2.2-1 พื้นที่สีเขียวและการบำรุงรักษา

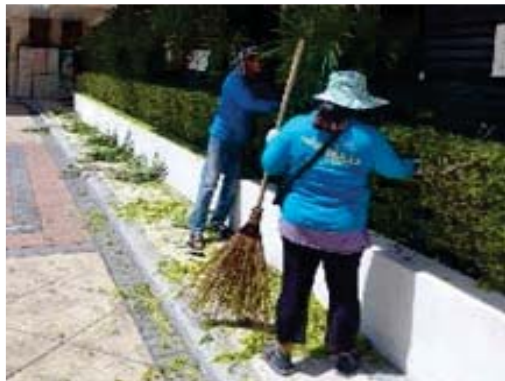
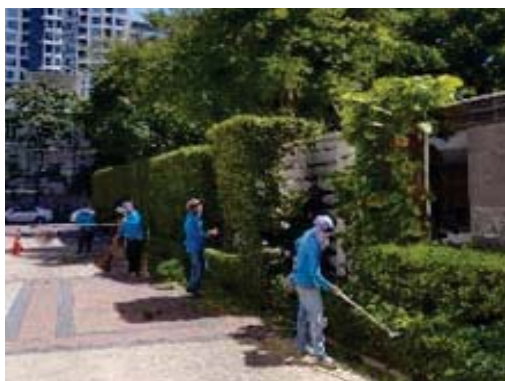
คนสวนดูแลพื้นที่สีเขียว

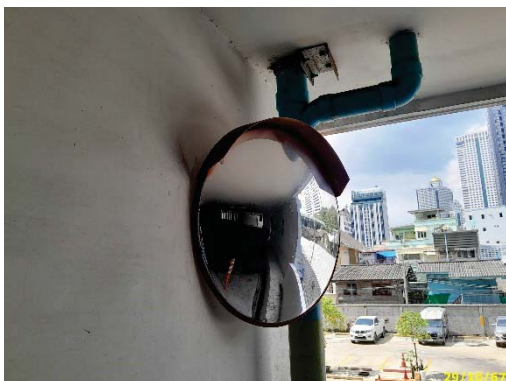
กระจกบริเวณพื้นที่มุมอับ

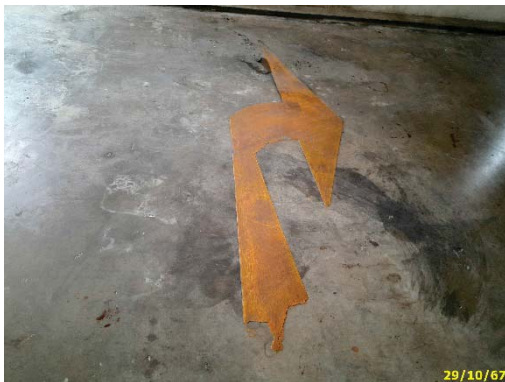
พื้นที่จอดรถภายในและเส้นทางการจราจร

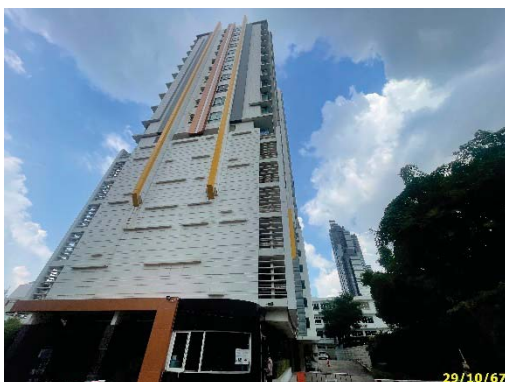
ภาพที่ 2.2-3 สีอาคารและกระจกเขียวตัดแสง

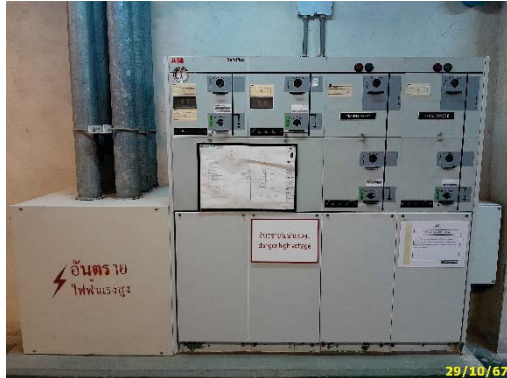
ระบบไฟฟ้าหลัก

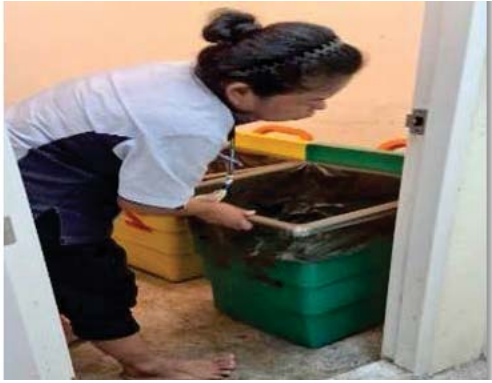
ทำความสะอาดถังรองรับมูลฝอย

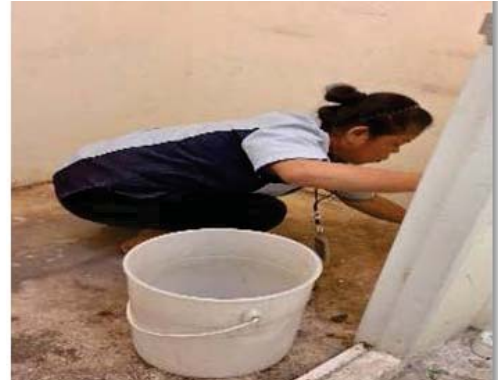
ทำความสะอาดห้องพักมูลฝอย

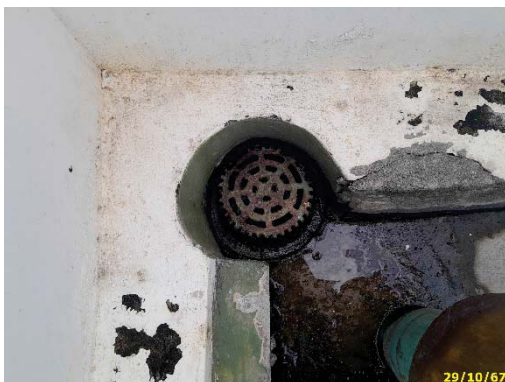
หัวรับน้ำฝน

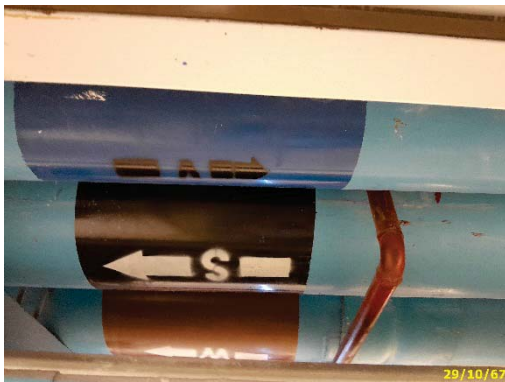
ท่อระบายน้ำเสีย

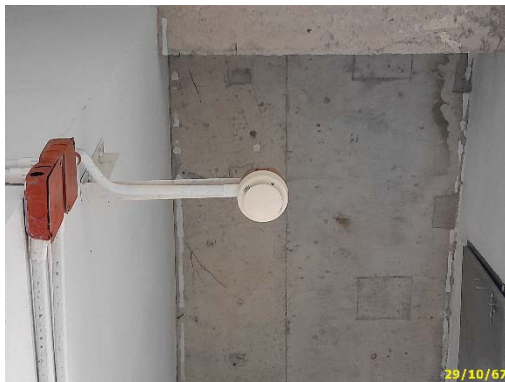
เครื่องตรวจจับควัน

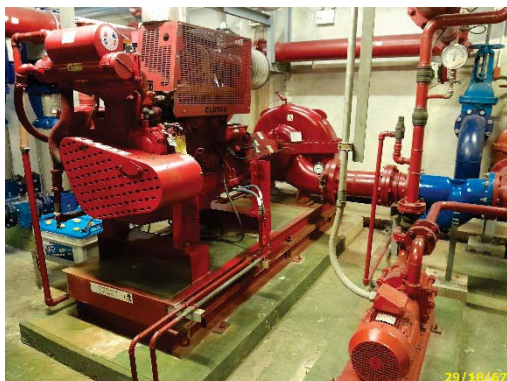
ปั๊มสูบน้ำดับเพลิง

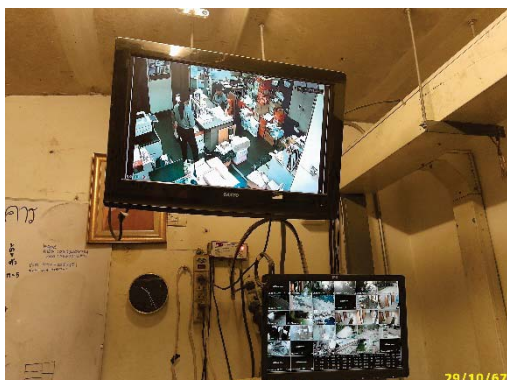
ระบบสัญญาณกล้อง CCTV
