## ผลการปฏิบัติตามมาตรการป้องกันและแก้ไขผลกระทบ สิ่งแวดล้อม

### ผลการปฏิบัติตามมาตรการป้องกันและแก้ไขผลกระทบสิ่งแวดล้อม

ตารางที่ 2.2-1 มาตรการป้องกันและแก้ไขผลกระทบสิ่งแวดล้อม โครงการอาคารชุดพักอาศัยวิลล่า อโศก (ระยะดำเนินการ)

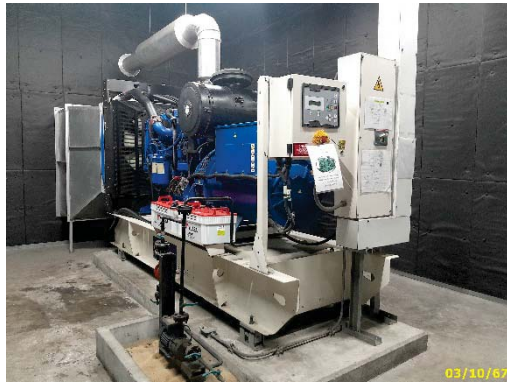
ภาพที่ 2.2-8 การใช้ไฟฟ้า และอนุรักษ์พลังงาน

เครื่องกำเนิดไฟฟ้า และป้ายเตือนอันตราย

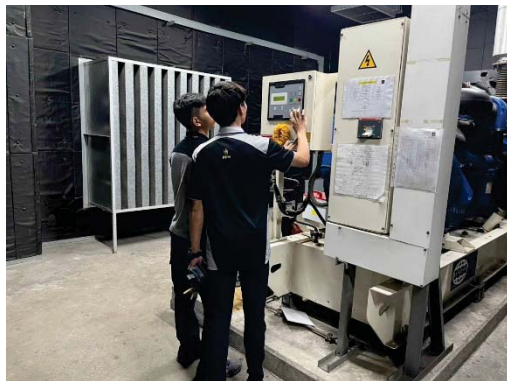
เครื่องกำเนิดไฟฟ้า และป้ายเตือนอันตราย (ต่อ)

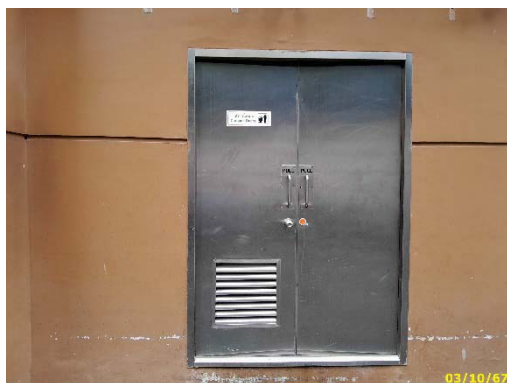
ห้องพักขยะประจำชั้น

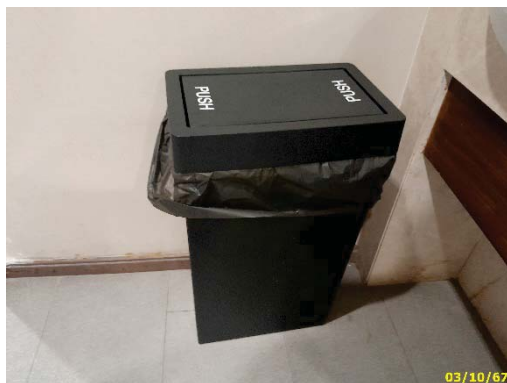
ถังขยะบริเวณห้องน้ำ

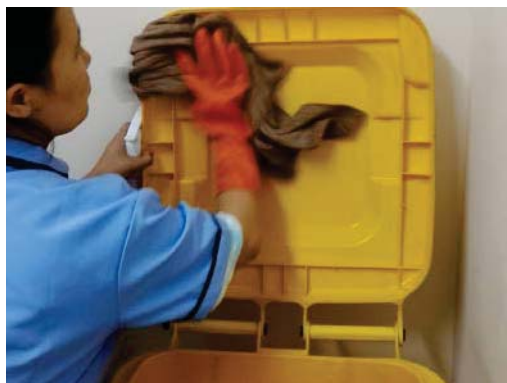
ทำความสะอาดห้องพักขยะ

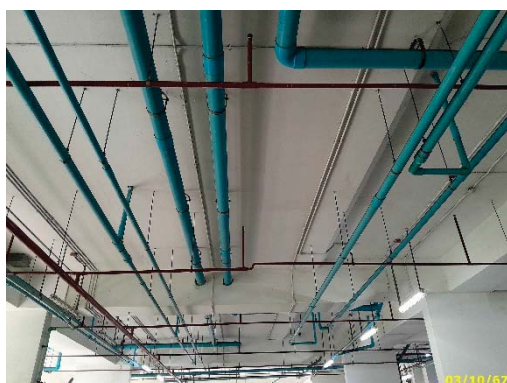
แนวท่อรวบรวมน้ำภายในอาคาร

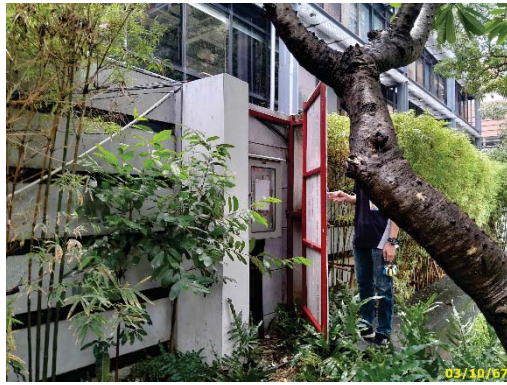
ตู้ควบคุม และบ่อน้ำแห่งที่ 1

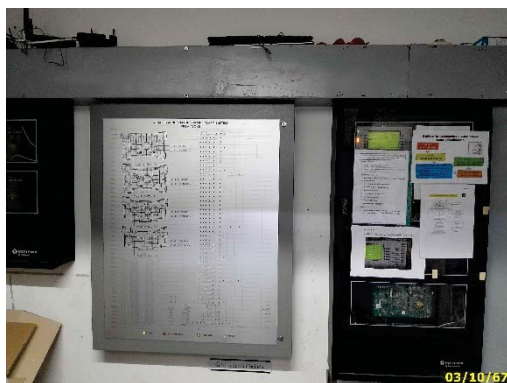
แผงควบคุมระบบแจ้งเหตุอัคคีภัย

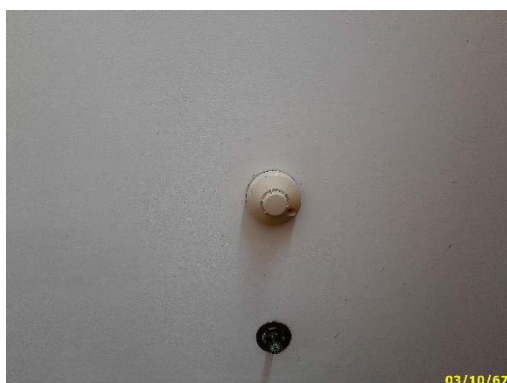
เครื่องตรวจจับความร้อน

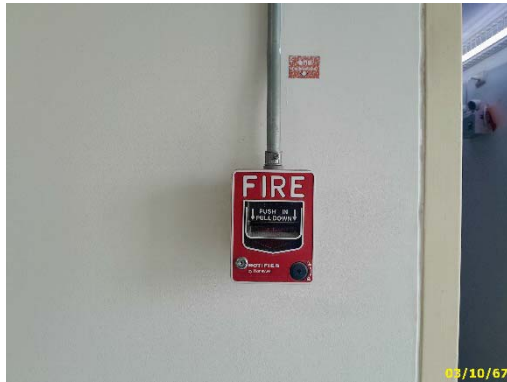
อุปกรณ์แจ้งเหตุแบบใช้มือ

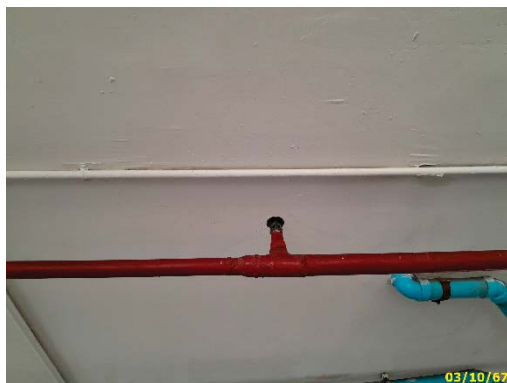
หัวกระจายน้ำดับเพลิง

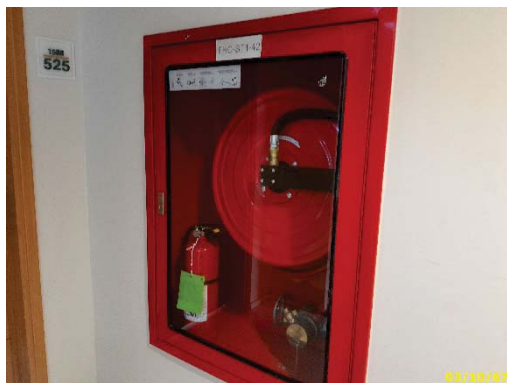
ตู้เก็บสายฉีดน้ำดับเพลิง และป้ายวิธีใช้อุปกรณ์

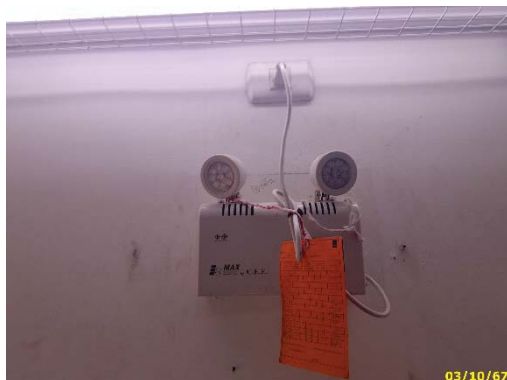
ไฟส่องสว่างฉุกเฉิน

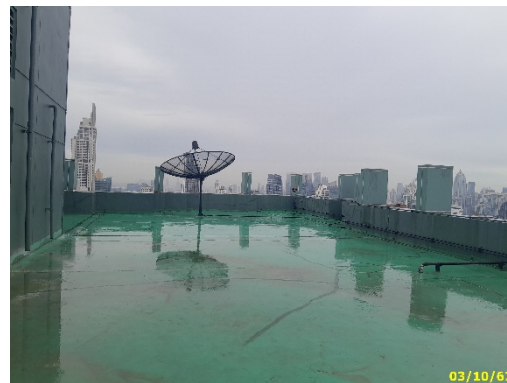
พื้นที่หนีไฟทางอากาศ

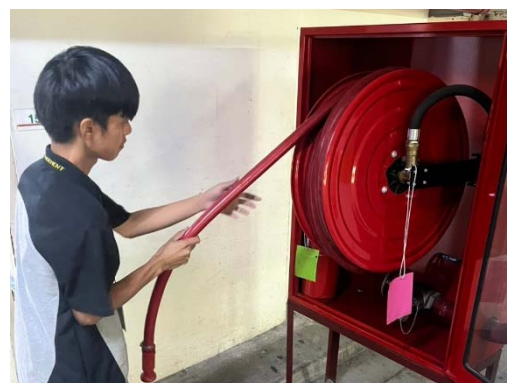
ดูแล ตรวจสอบระบบป้องกันอัคคีภัย

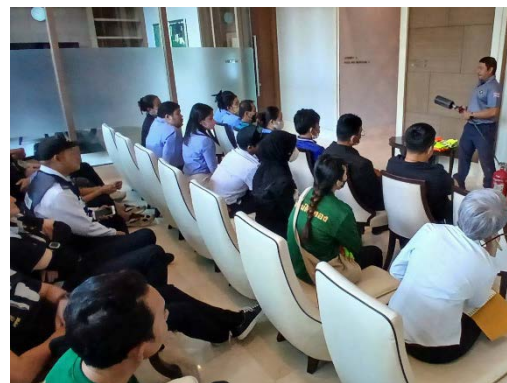
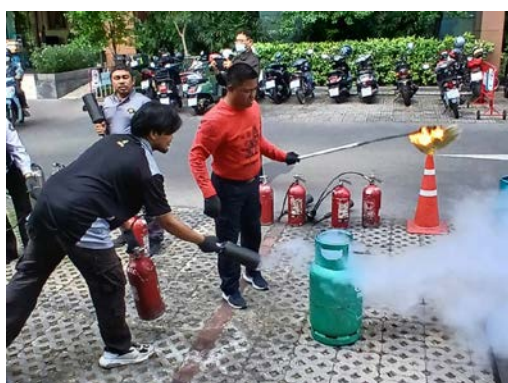
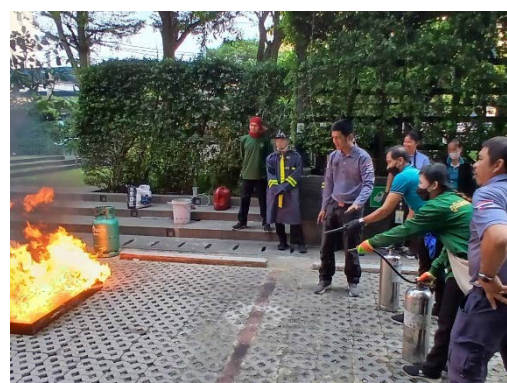
การฝึกซ้อมอพยพหนีไฟ

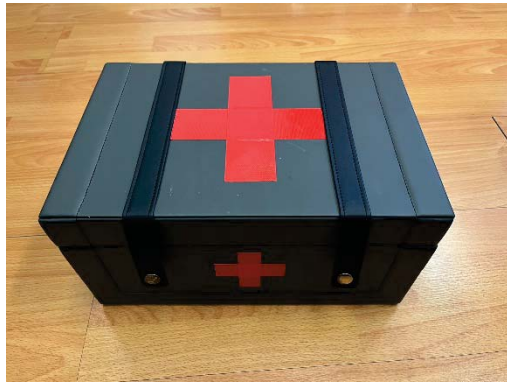
ชุดปฐมพยาบาล

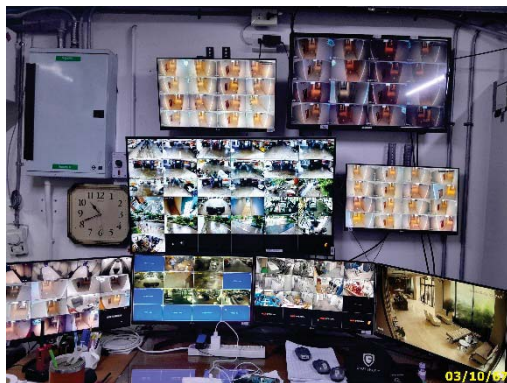
จอมอนิเตอร์ CCTV ห้องช่าง

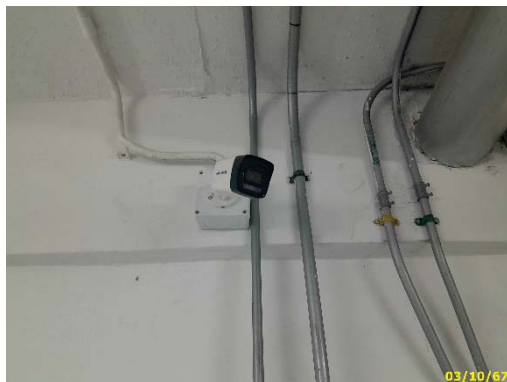
กล่องวงจรปิดรอบอาคาร
