ผลการปฏิบัติตามมาตรการป้องกันและแก้ไขผลกระทบ สิ่งแวดล้อม

บทที่ 2

ตารางที่ 2.2-1 มาตรการป้องกันและแก้ไขผลกระทบสิ่งแวดล้อม โครงการ INTRO CONDOMINIUM (ระยะดำเนินการ)

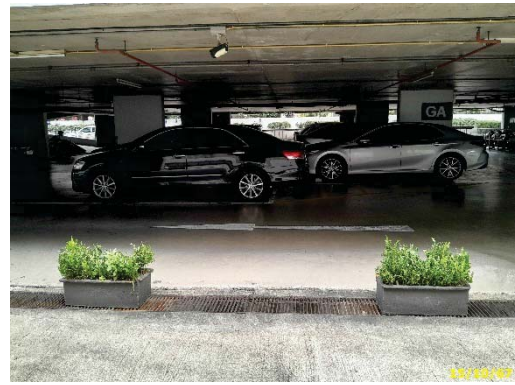
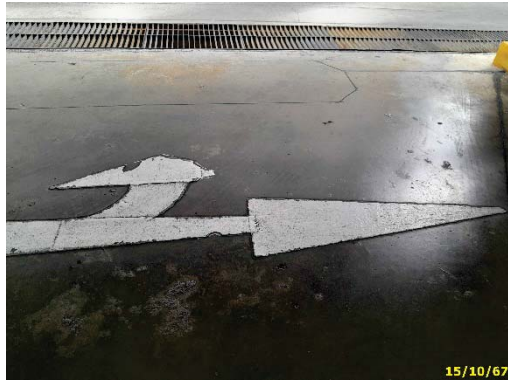
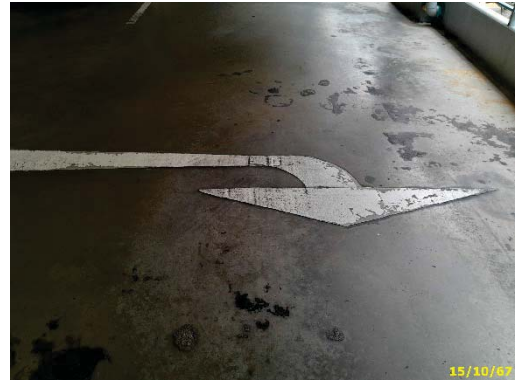
ภาพที่ 2.2-1 พื้นที่จอดรถและเส้นทางการจราจร

พื้นที่จอดรถ และเส้นทางการจราจร

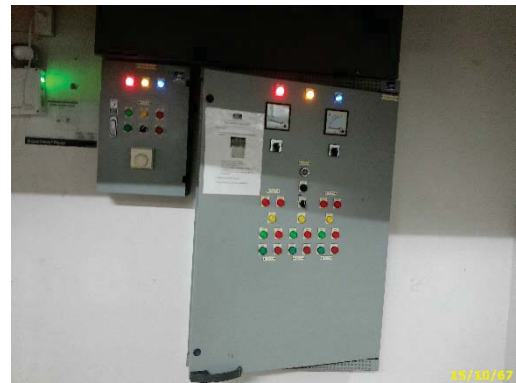
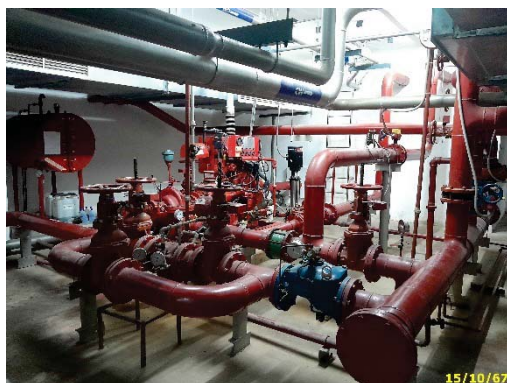
เครื่องปั้มน้ำชั้นใต้ดิน และตู้ควบคุม

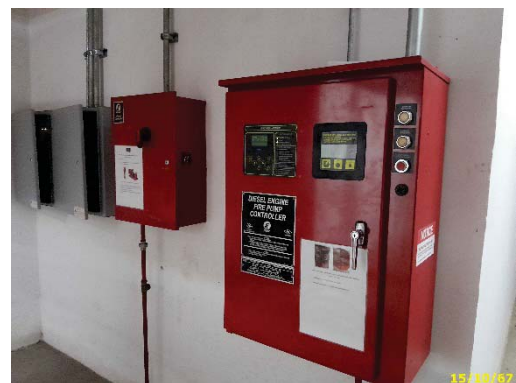
เครื่องปั้มน้ำดับเพลิงชั้นใต้ดิน และตู้ควบคุม

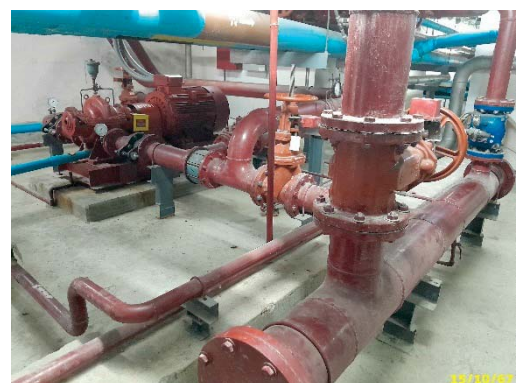
ถังเก็บน้ำ และเครื่องปั้มน้ำ ชั้น 19

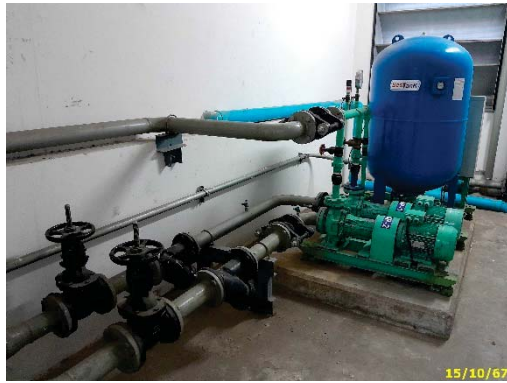
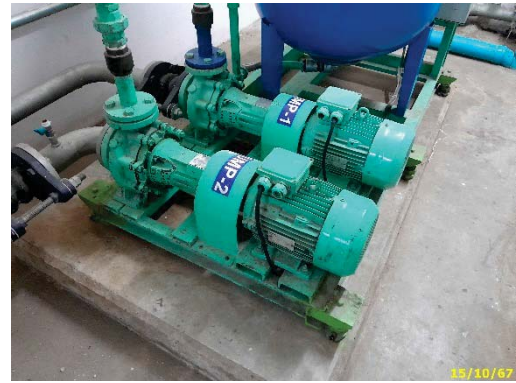
เครื่องปั้มน้ำดับเพลิง ชั้น 19

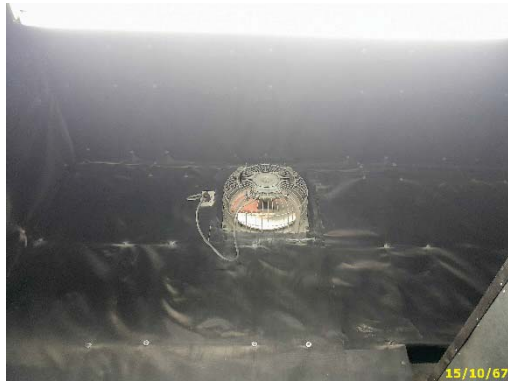
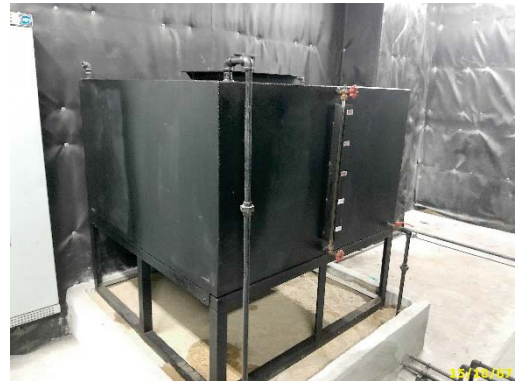
ห้อง Generator

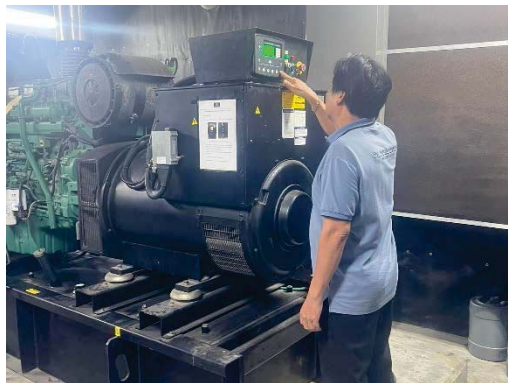
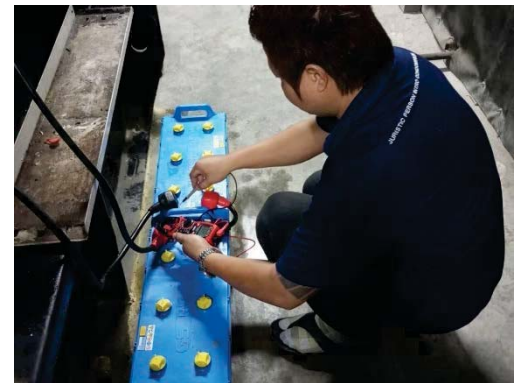
ห้อง Generator (ต่อ)
