ผลการปฏิบัติตามมาตรการป้องกันและแก้ไขผลกระทบ สิ่งแวดล้อม

ผลการปฏิบัติตามมาตรการป้องกันและแก้ไขผลกระทบสิ่งแวดล้อม

ตารางที่ 2.2-1 มาตรการป้องกันและแก้ไขผลกระทบสิ่งแวดล้อมโครงการ เช่นทริค ชิน สุภูมิวิท 64 (ระยะดำเนินการ)

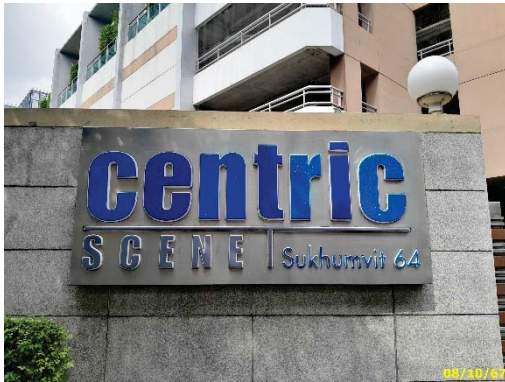
ป้ายชื่อโครงการ

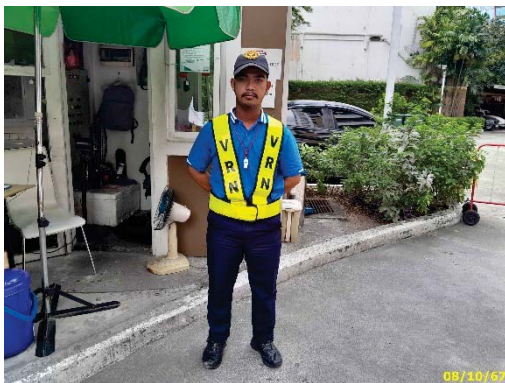
เจ้าหน้าที่รักษาความปลอดภัย

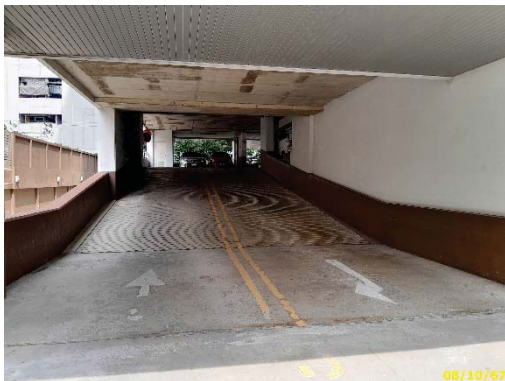
ภาพที่ 2.2-1 การจราจรโครงการ

พื้นที่จอดรถภายในอาคาร

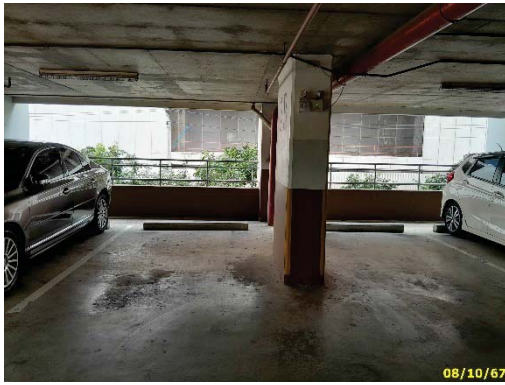
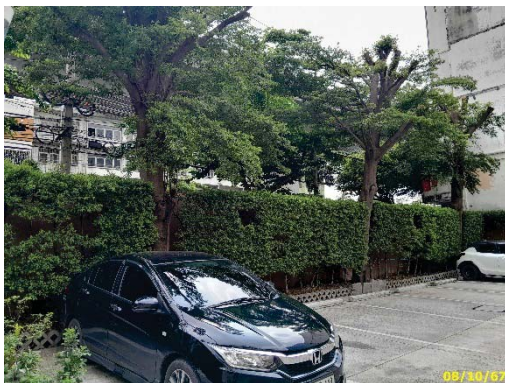
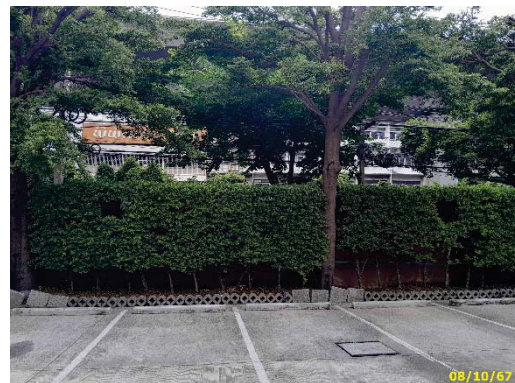
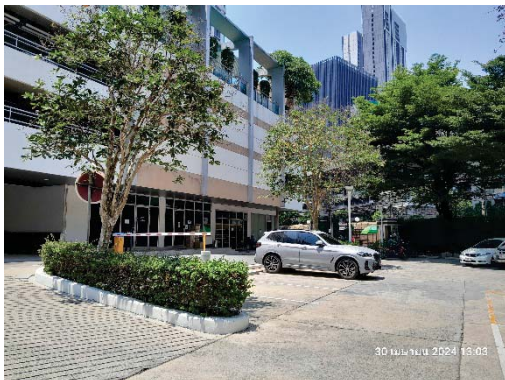
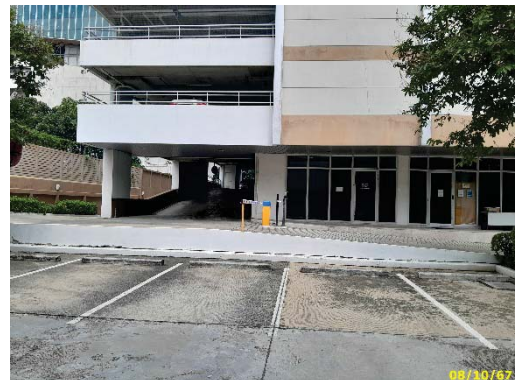
พื้นที่จอดรถภายในอาคาร (ต่อ)

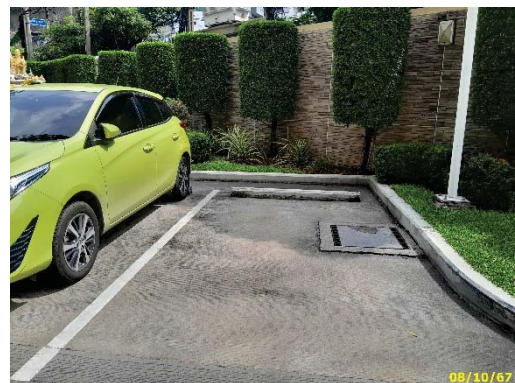
พื้นที่จอดรถภายนอกอาคาร

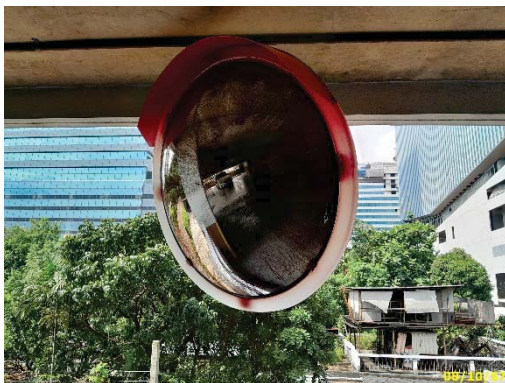
กระจกนูนโค้ง

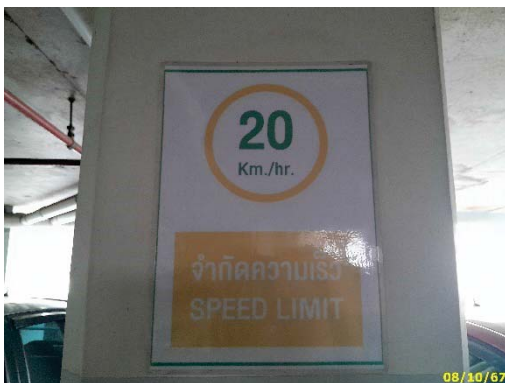
ป้ายสัญลักษณ์ “จำกัดความเร็ว”

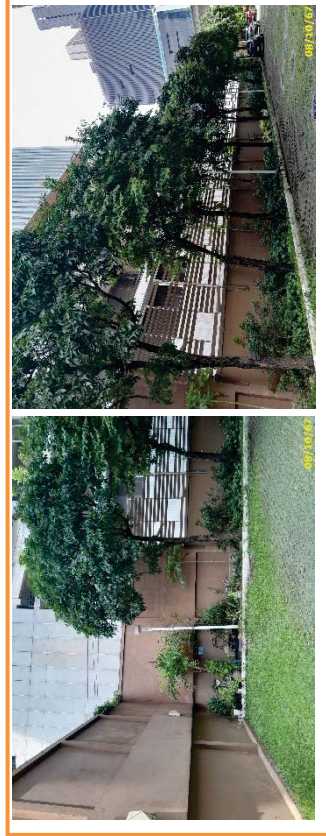
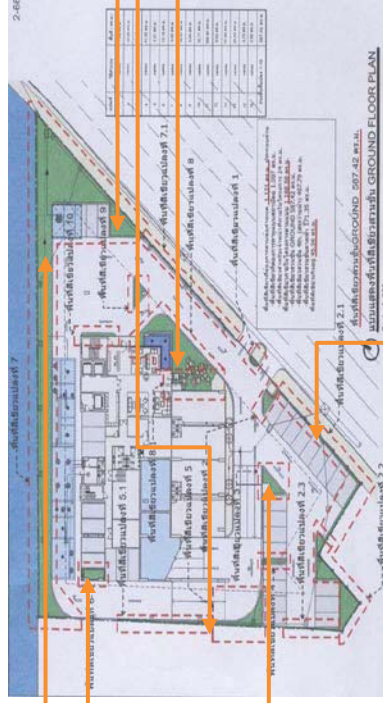
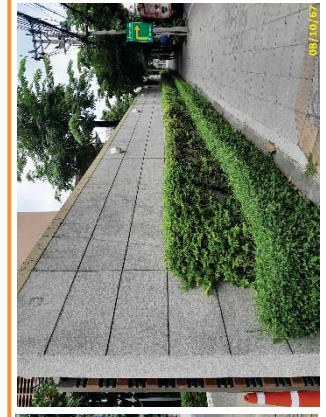
ภาพที่ 2.2-2 พื้นที่สีเขียวและการบำรุงรักษา

ชั้นล่าง

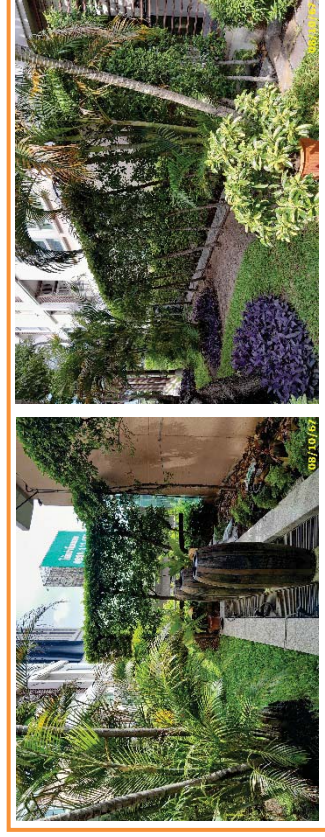
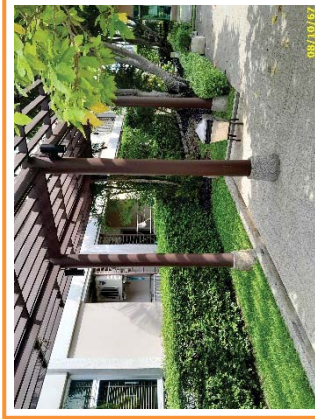
ชั้น 4 (สรวายน้ำ)
ภาพที่ 2.2-2 (ต่อ) พื้นที่สีเขียวและการบำรุงรักษา

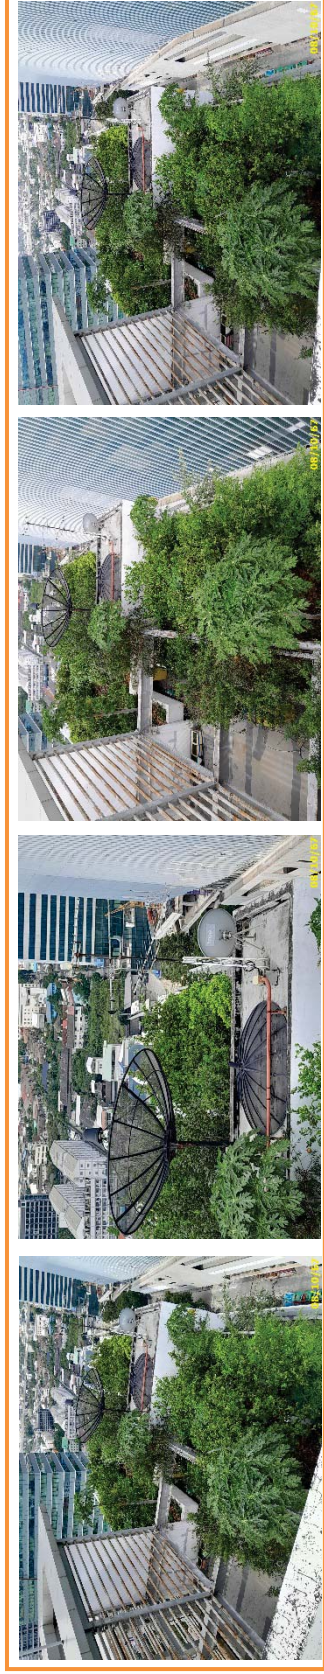
ชั้นดาดฟ้า
ภาพที่ 2.2-2 (ต่อ) พื้นที่สีเขียวและการบำรุงรักษา
