ผลการปฏิบัติตามมาตรการป้องกันและแก้ไขผลกระทบ สิ่งแวดล้อม

บทที่ 2

บัดนี้ นิติบุคคลอาคารชุด เดอะมาสเตอร์สัทธ เอ็กsekคิวทีฟ ได้มอบหมายให้ บริษัท ศูนย์วิเคราะห์น้ำ จำกัด ดำเนินการติดตามตรวจสอบการปฏิบัติตามมาตรการป้องกันและแก้ไขผลกระทบสิ่งแวดล้อมโครงการ The Master Sathorn Executive (ส่วนขยาย) (ระยะดำเนินการ) ช่วงเดือนกรกฎาคม ถึง ธันวาคม พ.ศ. 2567 ตามที่กำหนดไว้ในรายงานการวิเคราะห์ผลกระทบสิ่งแวดล้อม โดยเนื้อหาบทนี้จะแสดงผลการปฏิบัติตามมาตรการป้องกันและแก้ไขผลกระทบสิ่งแวดล้อม ซึ่งทางบริษัทศูนย์วิเคราะห์น้ำทำการตรวจประเมินด้วยวิธี Walk through Survey พร้อมทั้งรวบรวมเอกสารหลักฐานต่างๆ และภาพถ่ายประกอบผลการปฏิบัติตามมาตรการฯ

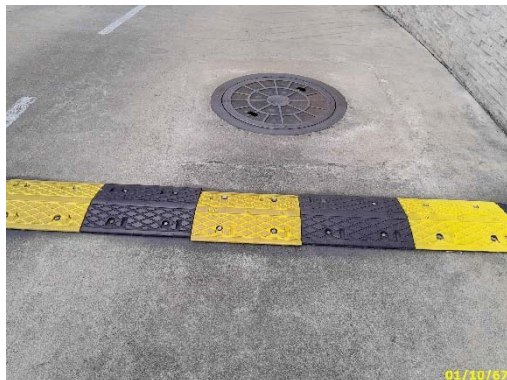
สัณฐานลดความเร็ว

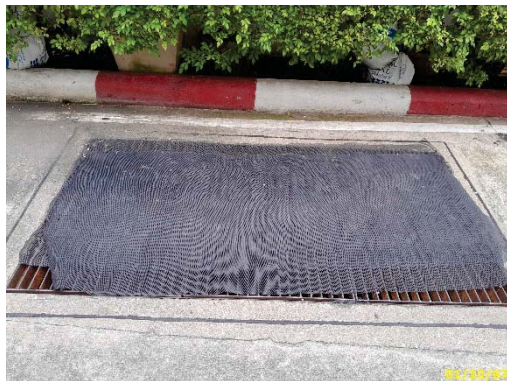
บ่อพักน้ำสุดท้ายก่อนระบายออกสู่สาธารณะ

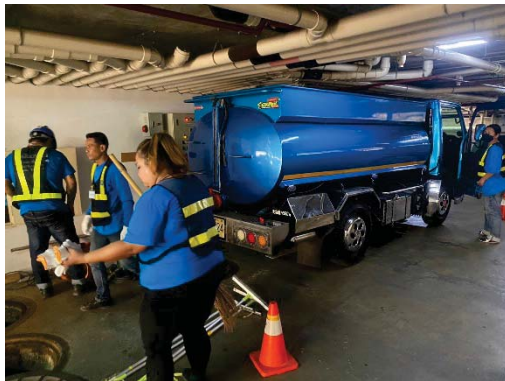
สูบล้างปลักจากระบบบำบัดน้ำเสีย

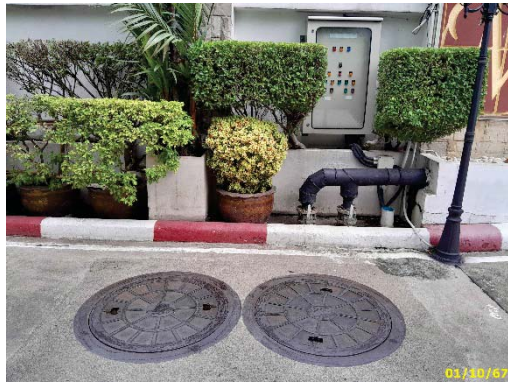
บ่อหน่วงน้ำ และตู้ควบคุม

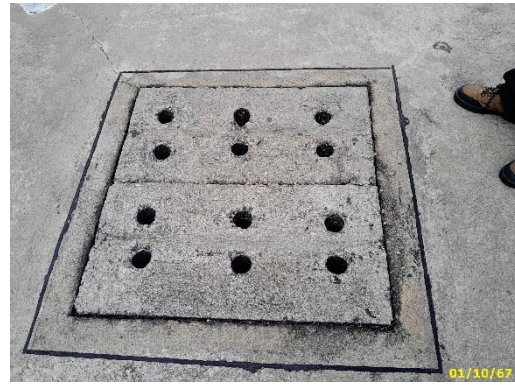
ท่อระบายน้ำโครงการ

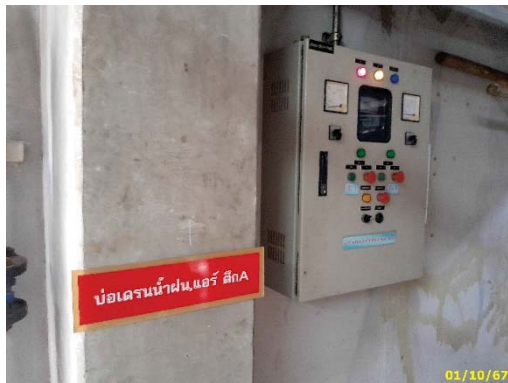
การระบายน้ำ อาคาร A

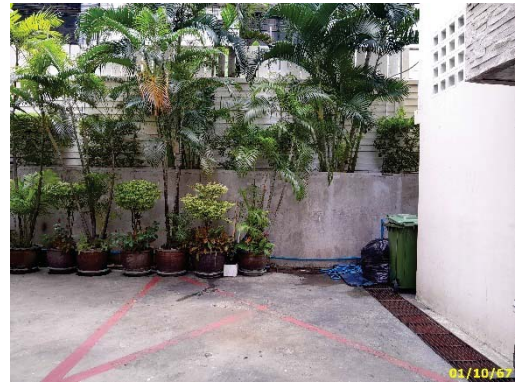
พื้นที่จอดรถเก็บขนมูลฝอย

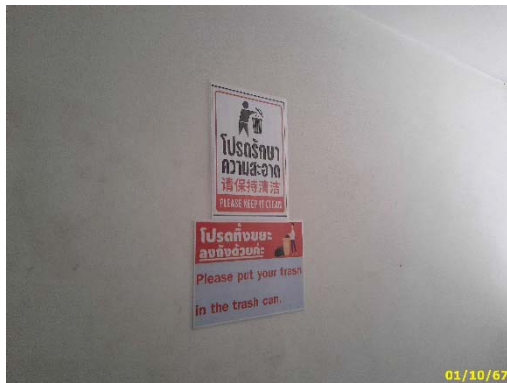
ห้องพักขยะประจำชั้น อาคาร A

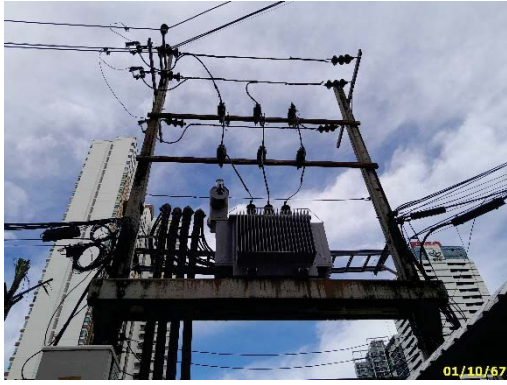
หม้อแปลงไฟฟ้า อาคาร A

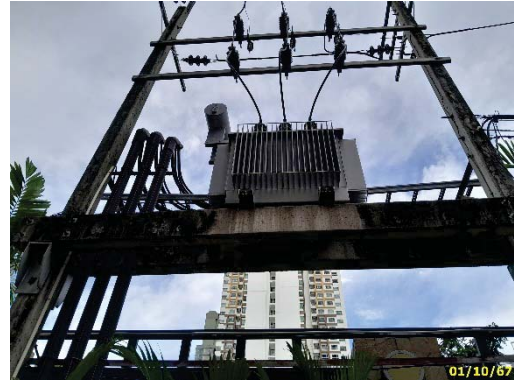
หม้อแปลงไฟฟ้า อาคาร B

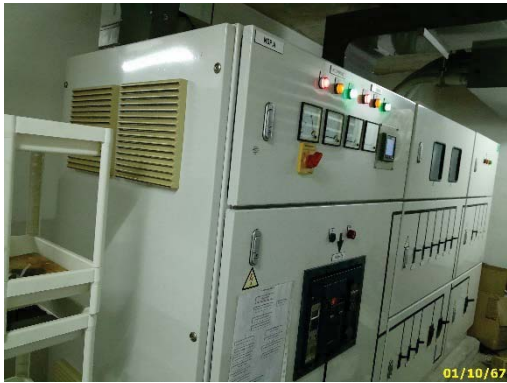
ห้อง MDB อาคาร A

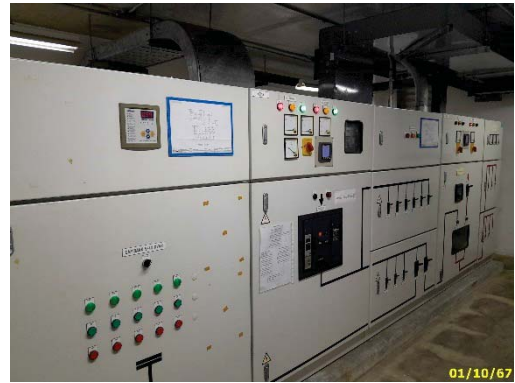
ห้อง MDB อาคาร B

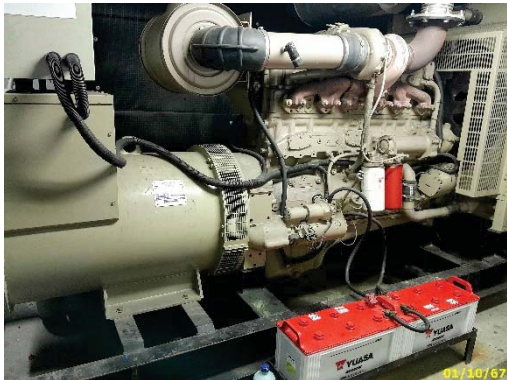
ห้อง Generator

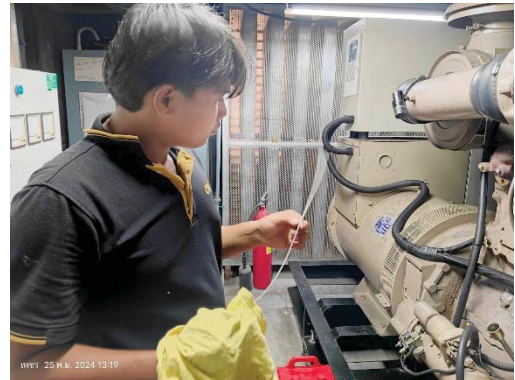
ช่าง ตรวจสอบระบบไฟฟ้า

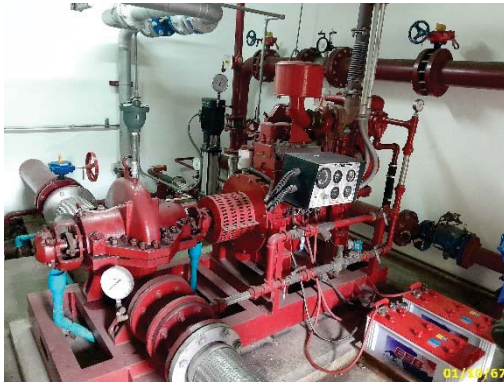
เครื่องสูบน้ำดับเพลิง

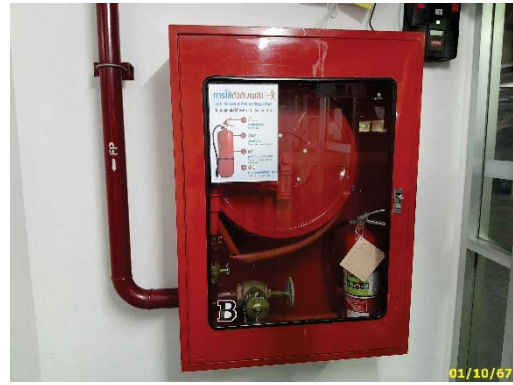
ตู้เก็บสายฉีดน้ำดับเพลิงพร้อมอุปกรณ์ (FHC)

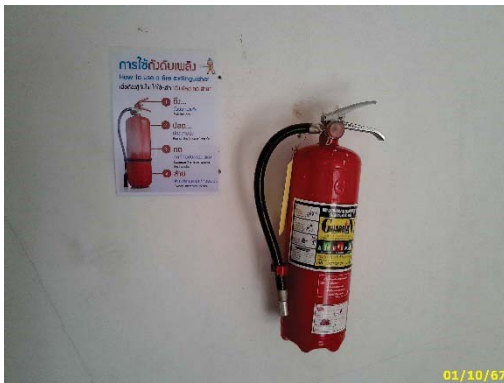
ถังดับเพลิงเคมี ชนิด A-B-C

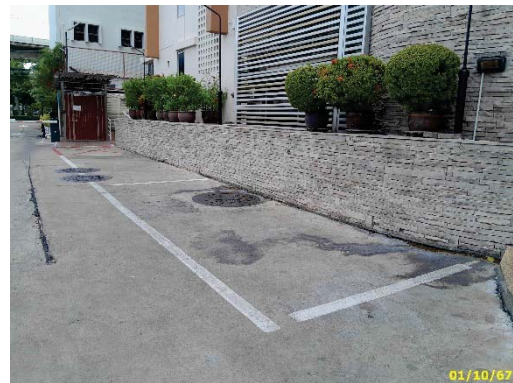
พื้นที่จุดรวมพลเบื้องต้น

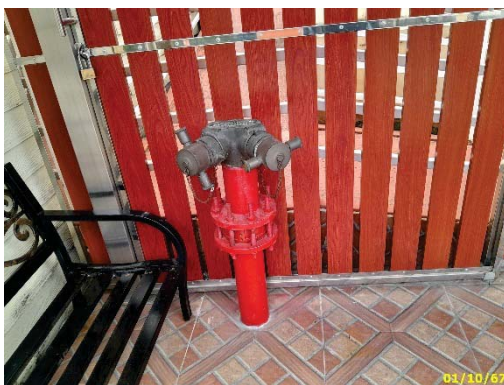
หัวรับน้ำดับเพลิง อาคาร A

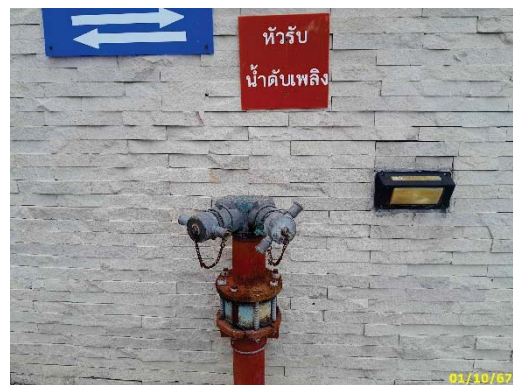
หัวรับน้ำดับเพลิง อาคาร B

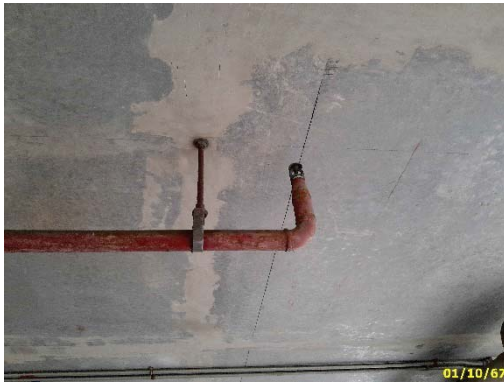
ระบบดับเพลิงอัตโนมัติ

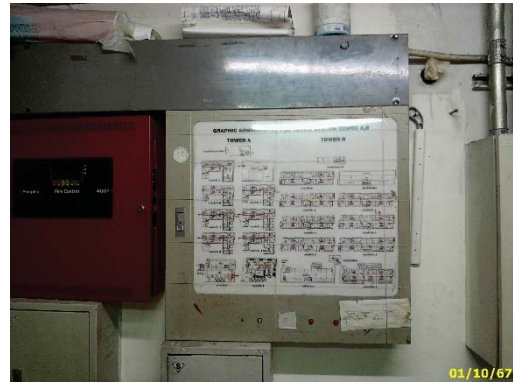
แผงควบคุม

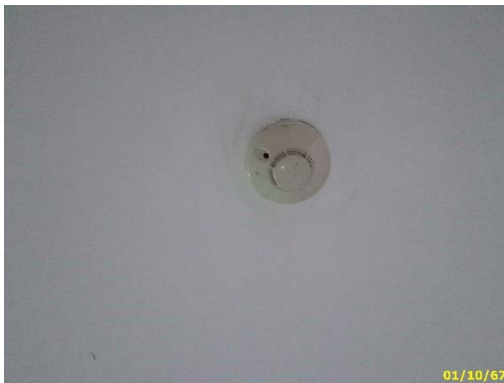
เครื่องตรวจจับควัน

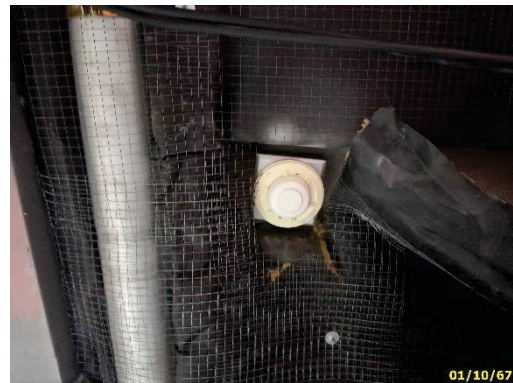
เครื่องตรวจจับความร้อน

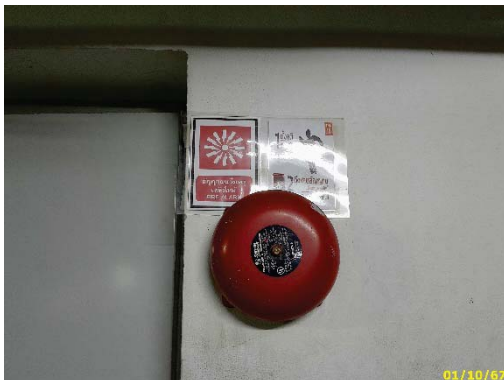
อุปกรณ์ส่งสัญญาณเตือนภัย

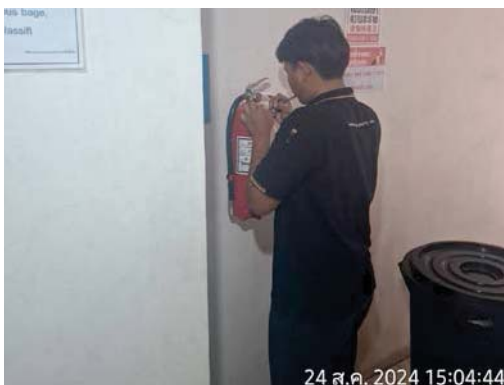
เครื่องแจ้งเหตุโดยใช่มือถือพร้อมช่องเสียบกุญแจ

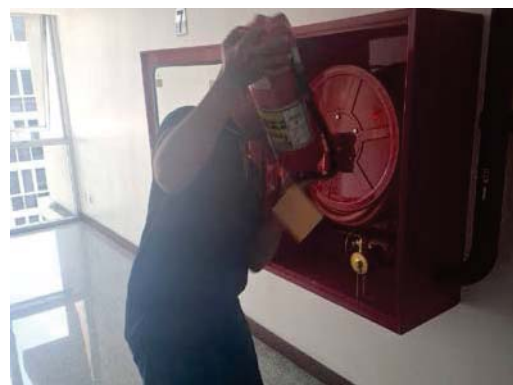
ดูแล ตรวจสอบระบบป้องกันอัคคีภัย

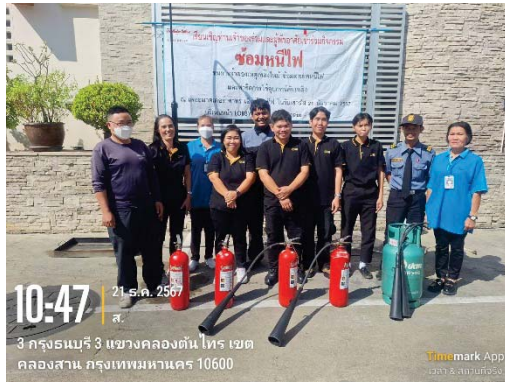
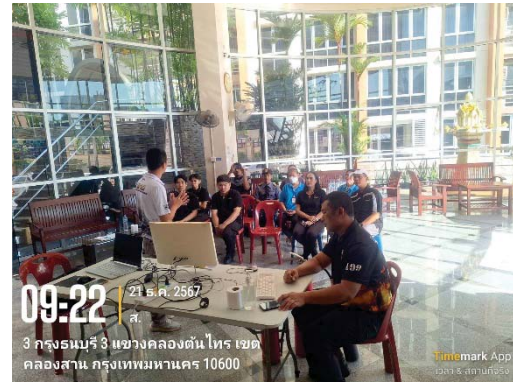
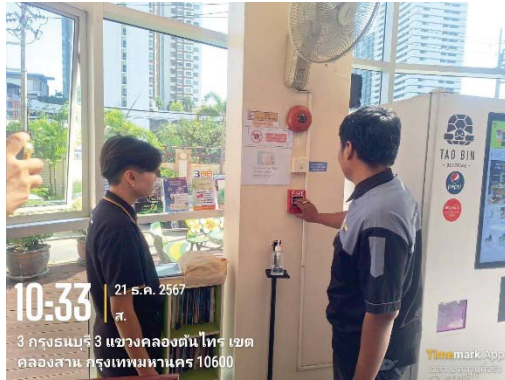
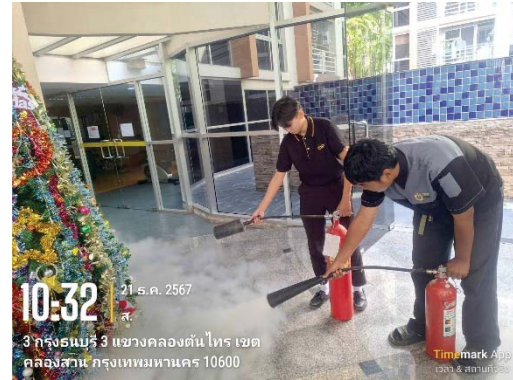
ภาพที่ 2.2-8 (ต่อ) ระบบป้องกันและเตือนอัคคีภัย

ซ้อมอพยพเพลิงไหม้ประจำปี

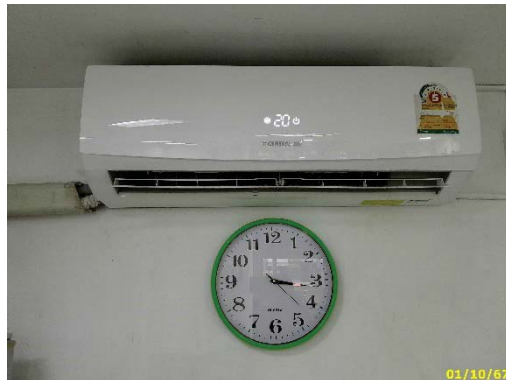
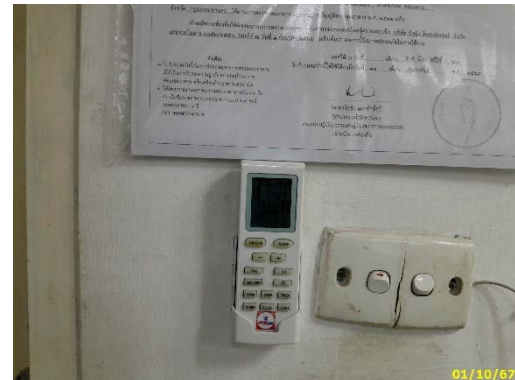
เครื่องปรับอากาศแบบแยกส่วน

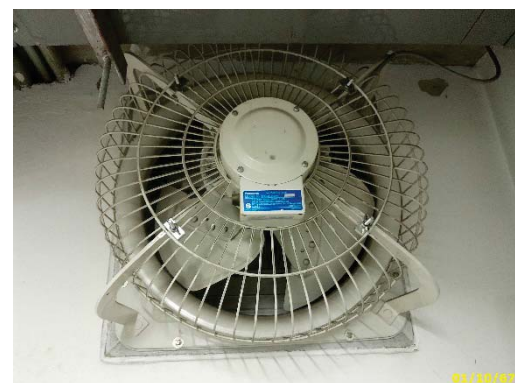
ภาพที่ 2.2-9 ระบบปรับอากาศและระบายอากาศ

พัดลมระบายอากาศห้องงานระบบ
