ผลการปฏิบัติตามมาตรการป้องกันและแก้ไขผลกระทบ สิ่งแวดล้อม

ผลการปฏิบัติตามมาตรการป้องกันและแก้ไขผลกระทบสิ่งแวดล้อม

ตารางที่ 2.2-1 มาตรการป้องกันและแก้ไขผลกระทบสิ่งแวดล้อมโครงการชื้อโฮม สี่แยกท่าพระ (ส่วนขยาย) (ระยะดำเนินการ)

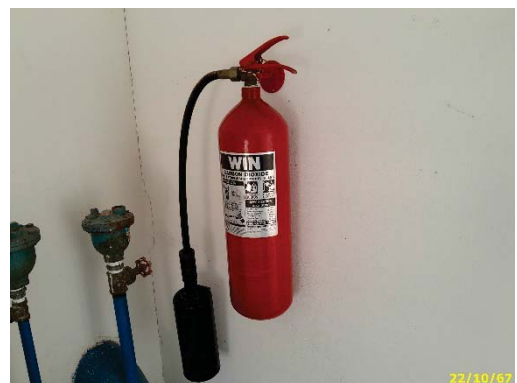
เครื่องดับเพลิงชนิดมือถือ

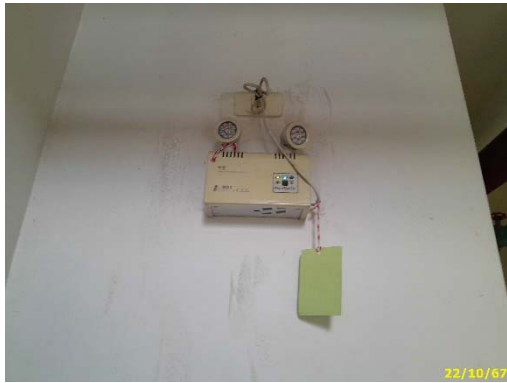
เครื่องส่งสว่างฉุกเฉิน

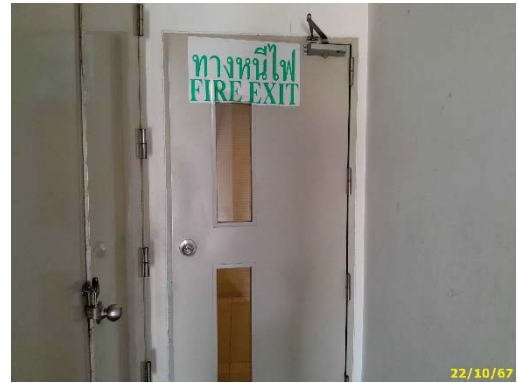
ป้ายบอกทางหนีไฟ

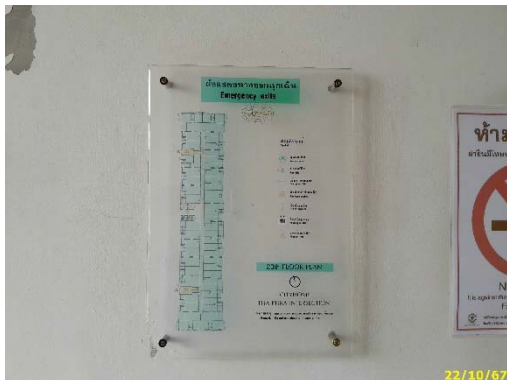
แผนผังอาคาร

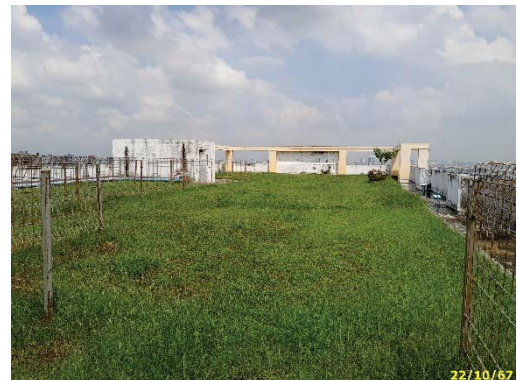
ลานหนีภัยทางอากาศ

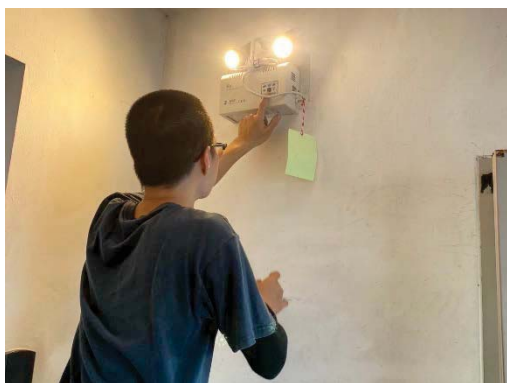
ดูแลตรวจสอบระบบป้องกันอัคคีภัย และเตือนอัคคีภัย

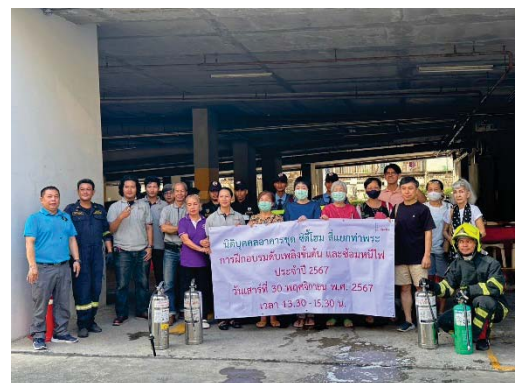
ซ้อมอพยพเพลิงไหม้ประจำปี 2567

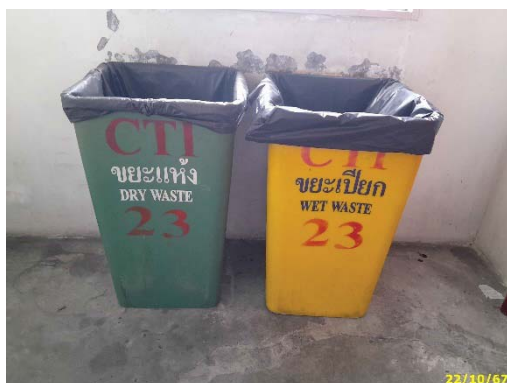
ห้องพักมูลฝอยประจำชั้น

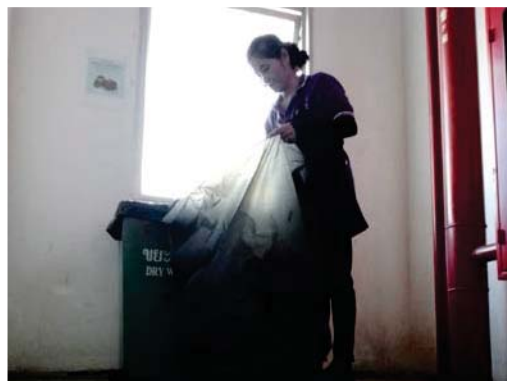
พนักงานทำความสะอาดห้องพักมูลฝอย

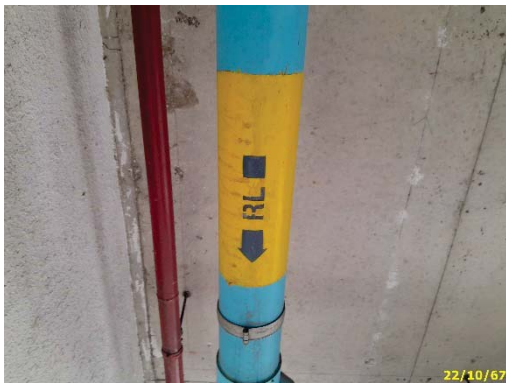
ท่อรับน้ำฝน

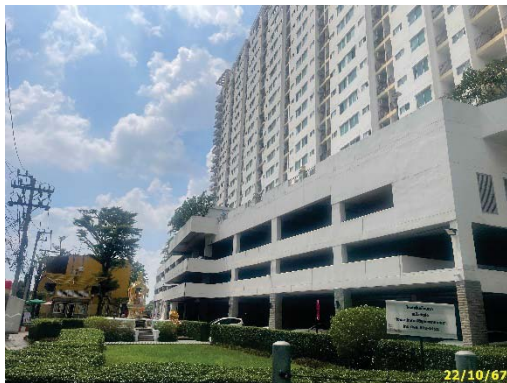
การระบายอากาศบริเวณชั้นจอดรถ

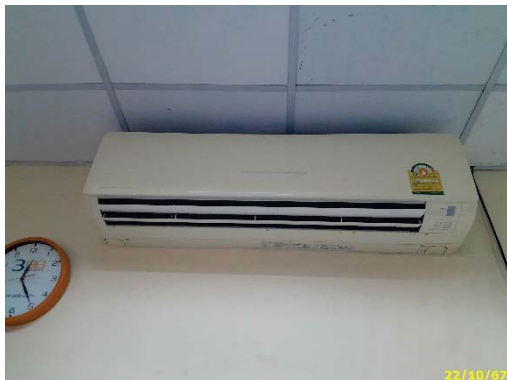
เครื่องปรับอากาศแบบแยกส่วนภายในอาคารสำนักงาน
