ผลการปฏิบัติตามมาตรการป้องกันและ  
แก้ไขผลกระทบสิ่งแวดล้อม

### ผลการปฏิบัติตามมาตรการป้องกันและแก้ไขผลกระทบสิ่งแวดล้อม

ตารางที่ 2.2-1 มาตรการป้องกันและแก้ไขผลกระทบสิ่งแวดล้อม โครงการ ดีเอ็มพีริโอ เฟลส (ส่วนขยายระยะที่ 2) (ระยะดำเนินการ)

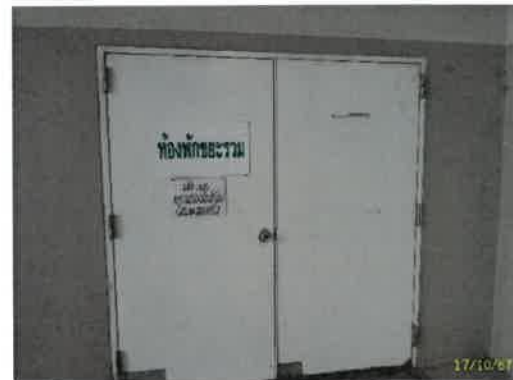
ประตูห้องพักรวมอาคาร A

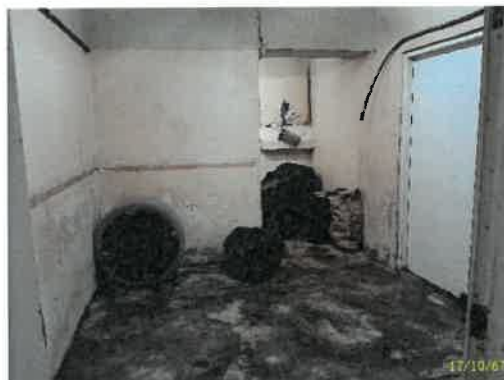
ห้องพักรวมอาคาร A

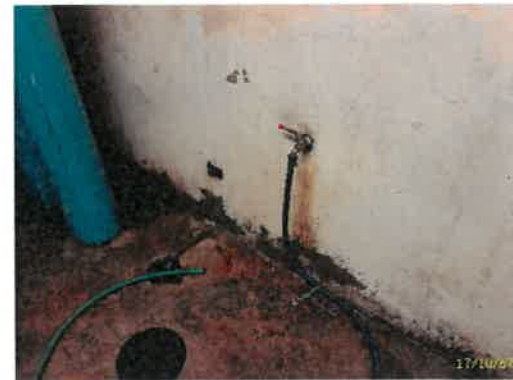
ก๊อกน้ำ และรูระบายน้ำห้องพักรวมอาคาร A

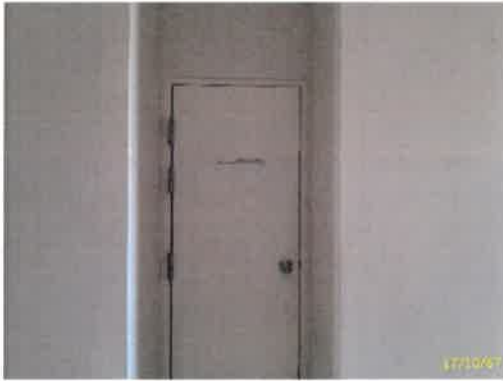
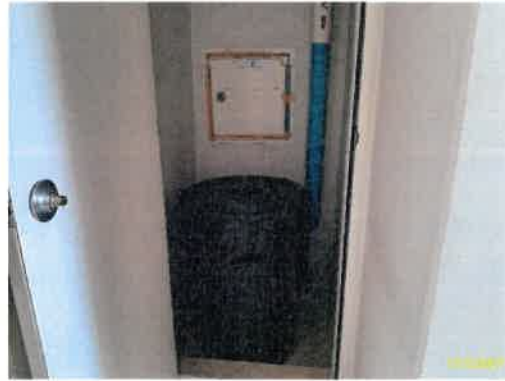
ห้องพักขยะประจำชั้นอาคาร B

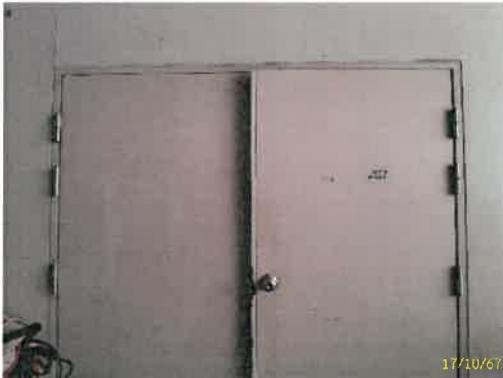
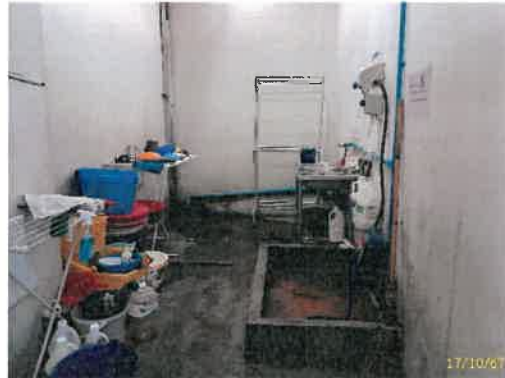
ห้องพักขยะรวมเปียก อาคาร B

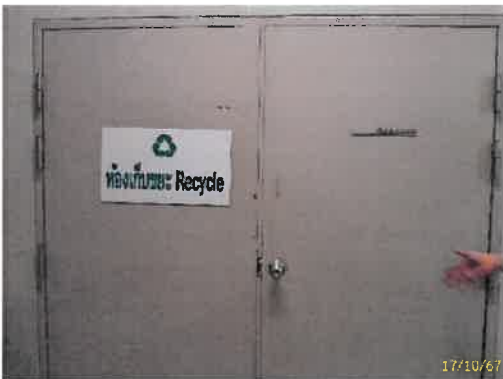
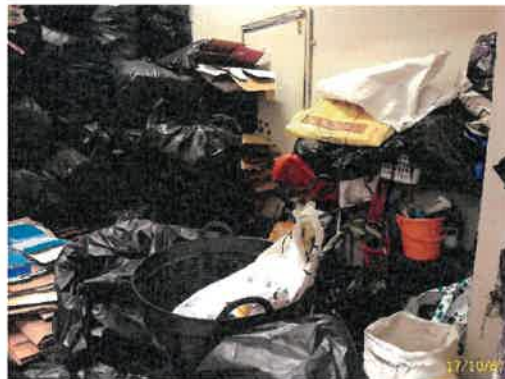
ห้องพักขยะรวม Recycle อาคาร B

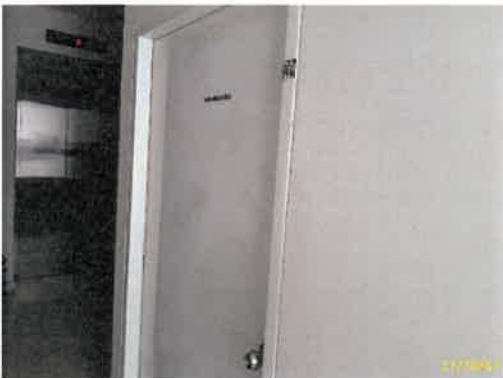
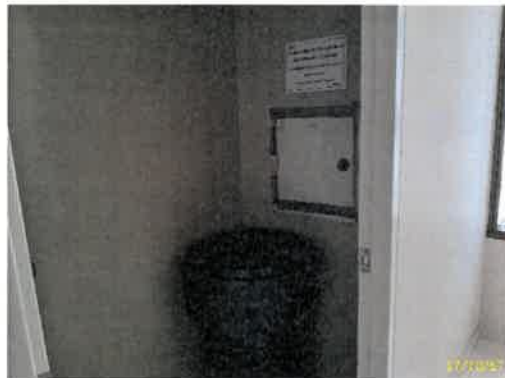
ห้องพักขยะประจำชั้นอาคาร C

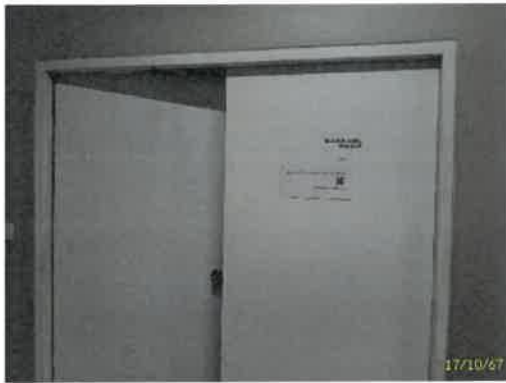
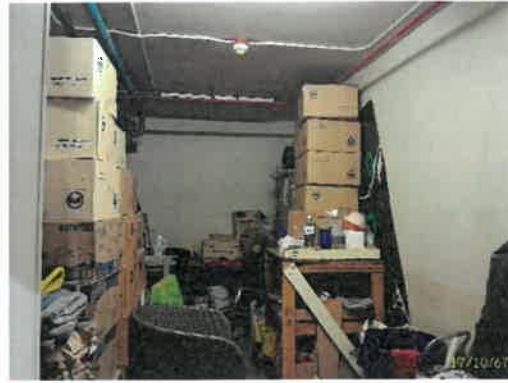
ห้องพัสดุรวมอาคาร C

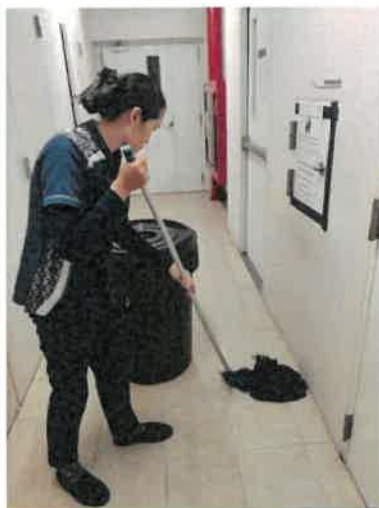
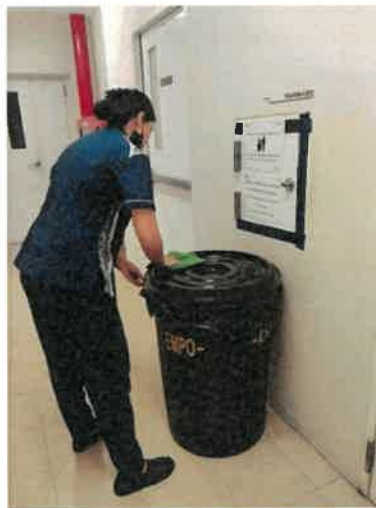
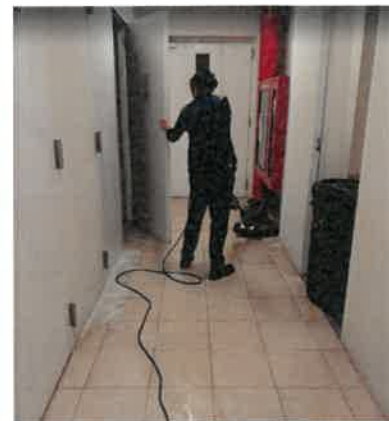
ห้องพัสดุประจำชั้น

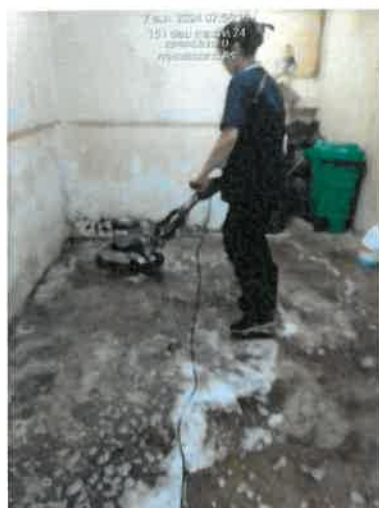
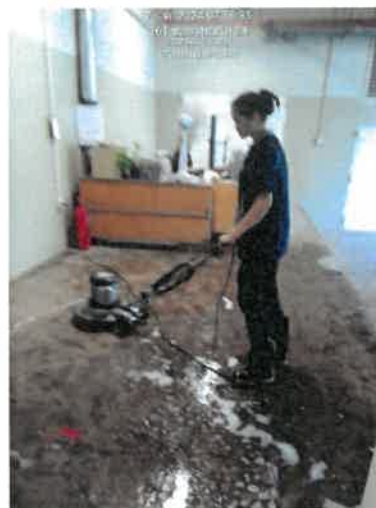
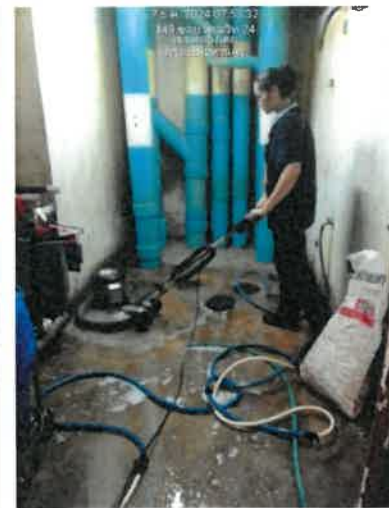
ห้องพัสดุรวม

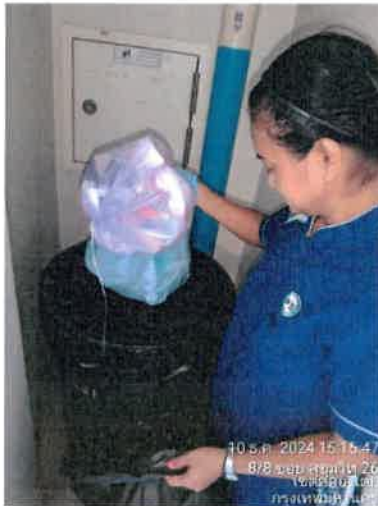
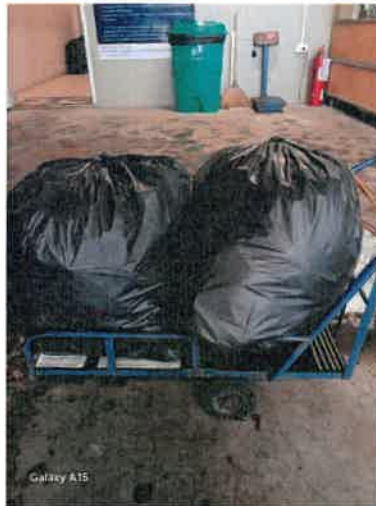
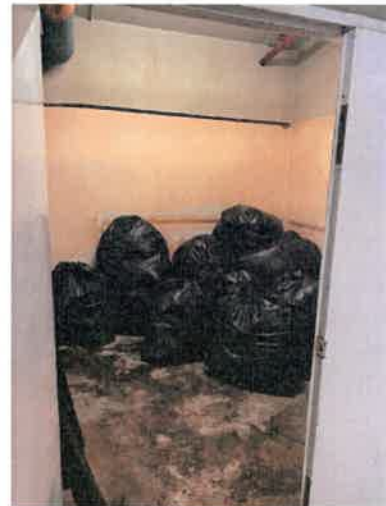
เจ้าหน้าที่จัดเก็บ

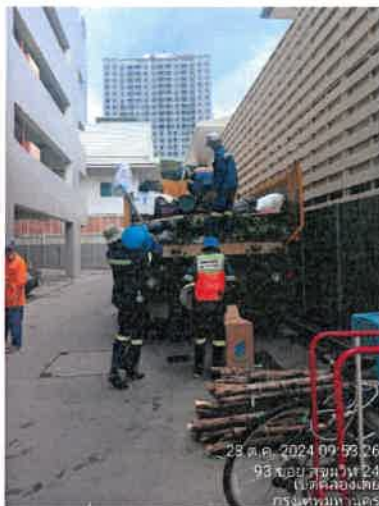
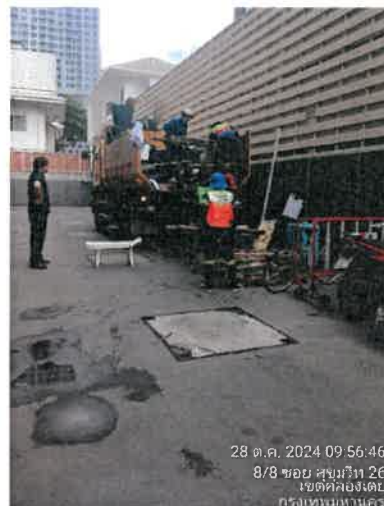
สำนักงานเขตจัดเก็บ

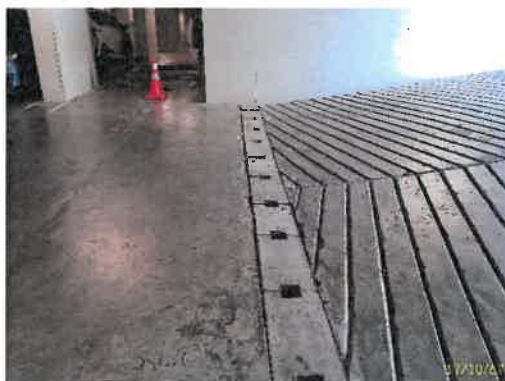
รางระบายน้ำฝนภายในอาคาร

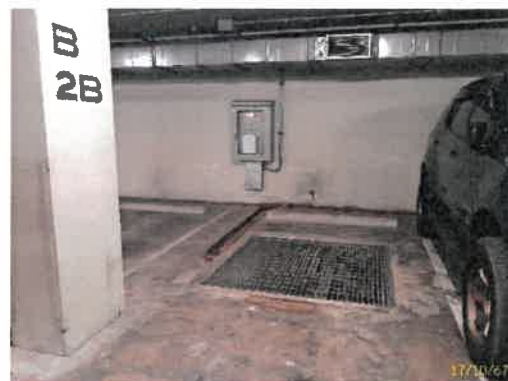
บ่อน้ำ และตู้ควบคุมน้ำฝนชั้นใต้ดินอาคาร C

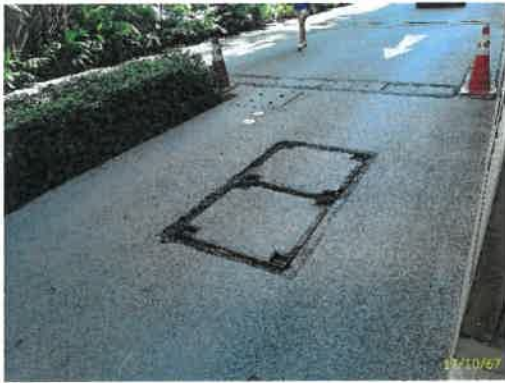
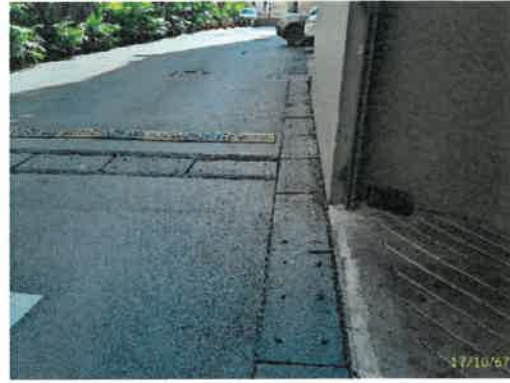
ระบายน้ำฝนรอบอาคาร

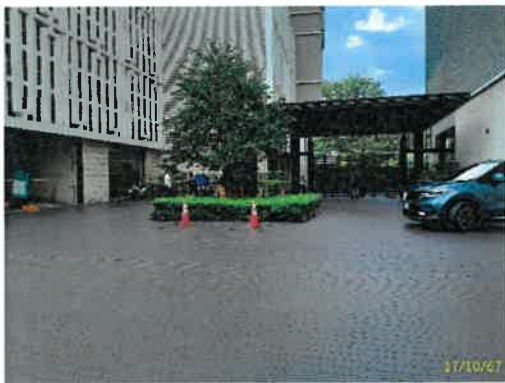
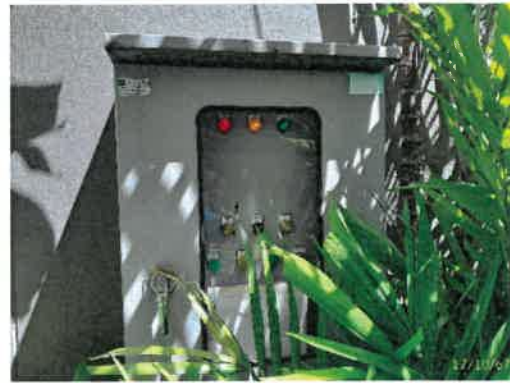
บ่อน้ำฝน และตู้ควบคุม

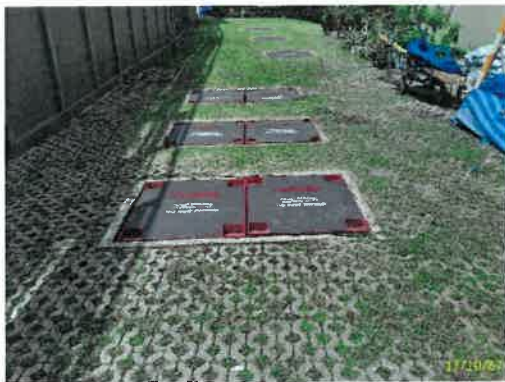
บ่อน้ำปล่อยออกอาคาร A+B

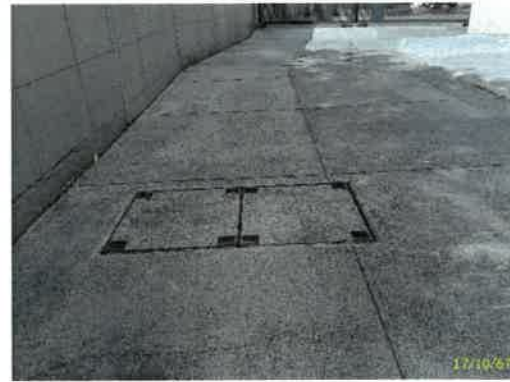
บ่อน้ำปล่อยออกอาคาร C

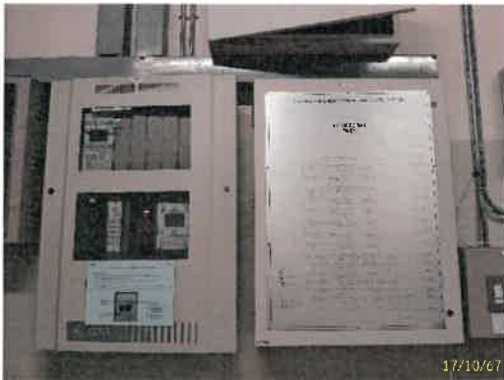
แผงควบคุมระบบแจ้งเหตุอัคคีภัยอาคาร C

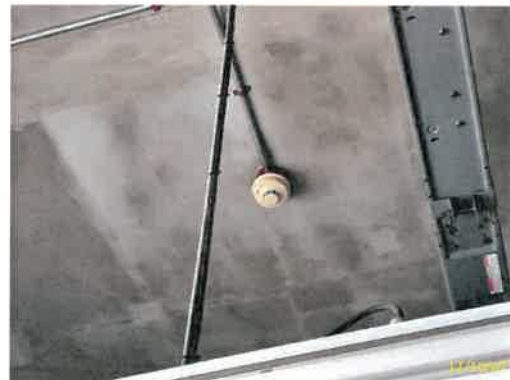
เครื่องตรวจจับควัน

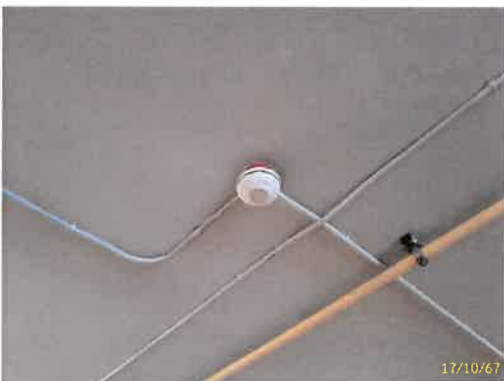
เครื่องตรวจจับความร้อน

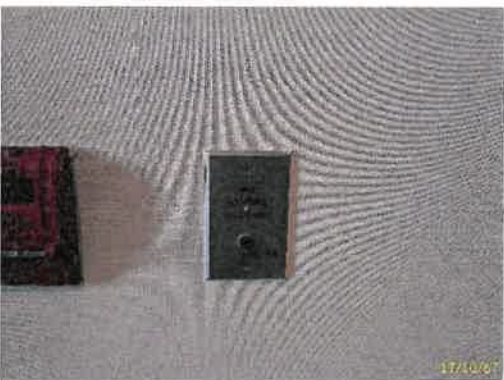
โทรศัพท์แจ้งเหตุเพลิงไหม้

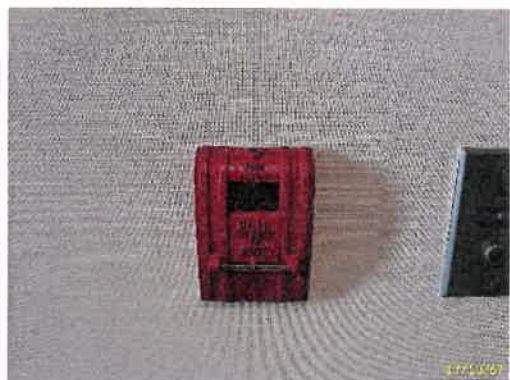
เครื่องแจ้งเหตุโดยใช้มือถือ

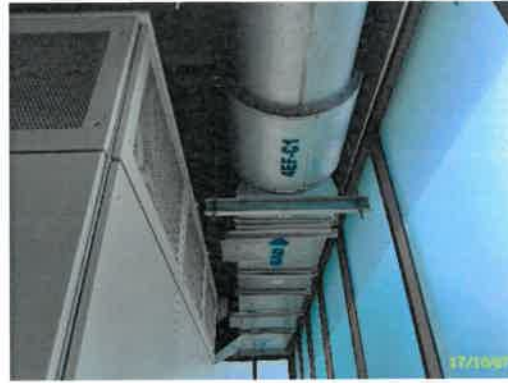
พัดลมระบายอากาศ ห้องไฟฟ้าอาคาร C

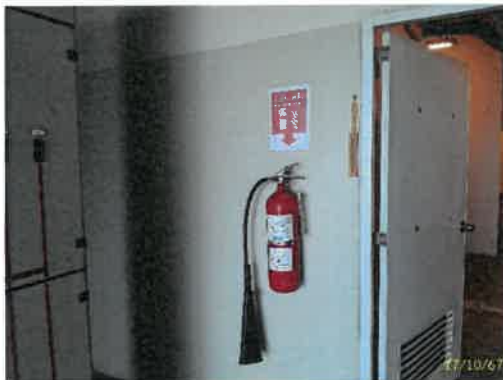
ถังดับเพลิง CO<sub>2</sub> ห้องไฟฟ้าอาคาร C

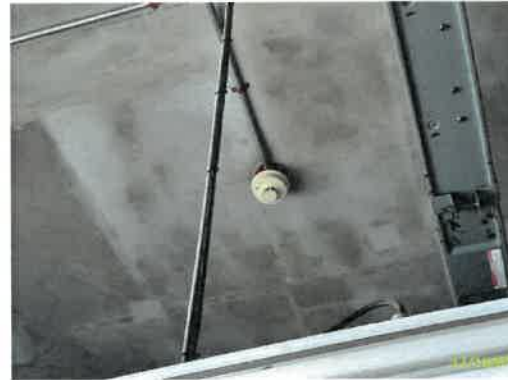
เครื่องตรวจจับควัน ห้องไฟฟ้าอาคาร C

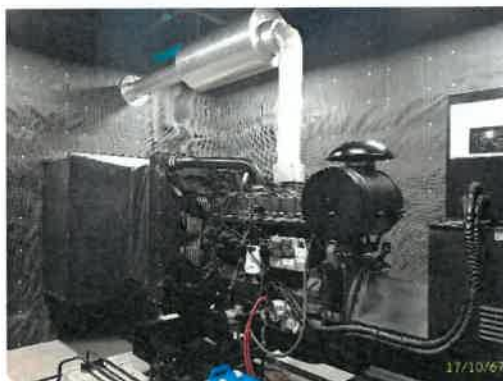
เครื่องกำเนิดไฟฟ้าฉุกเฉิน อาคาร C

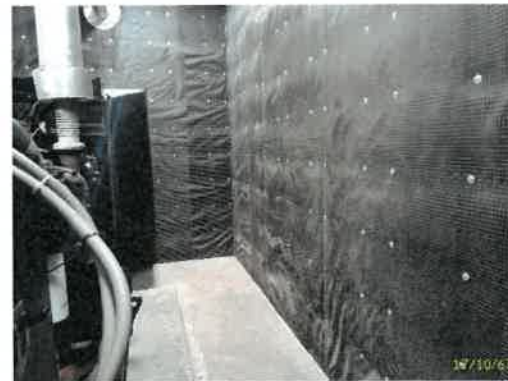
ช่องว่างระหว่างผนังกับตัวเครื่องกำเนิดไฟฟ้า

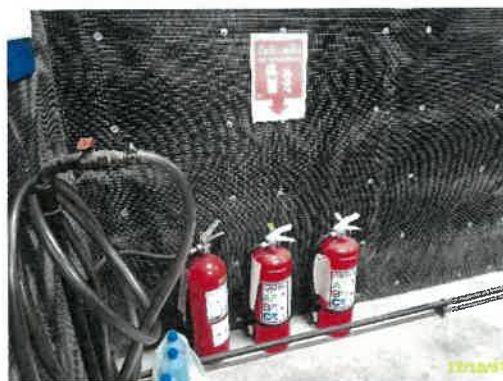
ถังดับเพลิงมือถือ ห้องไฟฟ้าสำรองอาคาร C

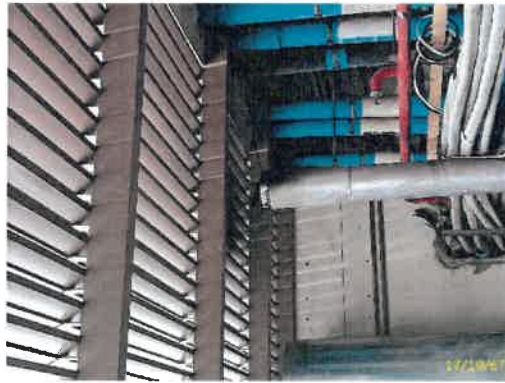
ภาพที่ 2.2-22 (ต่อ) ระบบไฟฟ้า

ปล่องระบายควันเสีย ห้องไฟฟ้าสำหรับอาคาร C
