ผลการปฏิบัติตามมาตรการป้องกันและ
แก้ไขผลกระทบสิ่งแวดล้อม

ตารางที่ 2-1 ผลการปฏิบัติตามมาตรการป้องกันและแก้ไขผลกระทบสิ่งแวดล้อม โครงการ ดี คอนโด ริน ระยะดำเนินการ

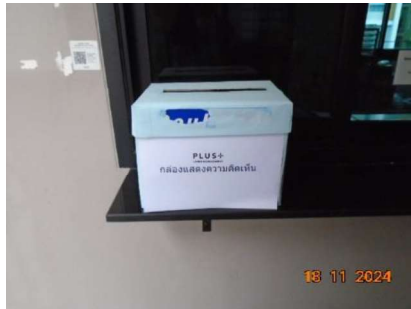
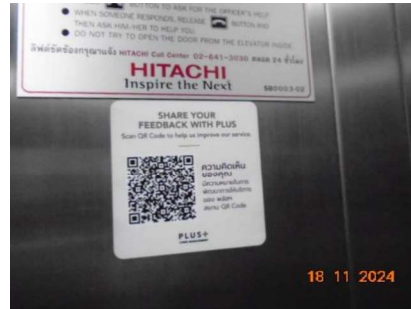
3. จัดให้มีกล่องรับความคิดเห็นติดตั้งไว้ที่บอยมามเพื่อรับเรื่องร้องเรียนหากพบว่ามีเรื่องร้องเรียนต้องดำเนินการแก้ไขปัญหาโดยเร่งด่วน	- โครงการมีกล่องรับความคิดเห็นติดตั้งไว้ที่บอยมามเพื่อรับเรื่องร้องเรียนหากพบว่ามีเรื่องร้องเรียนต้องดำเนินการแก้ไขปัญหาโดยเร่งด่วน	-	ภาพที่ 2-1 กล่องแสดงความคิดเห็น

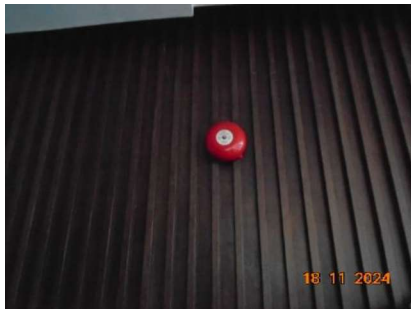
อุปกรณ์ส่งสัญญาณเพื่อให้หนีไฟ

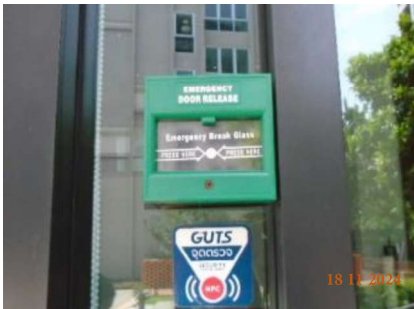
อุปกรณ์แจ้งเหตุ

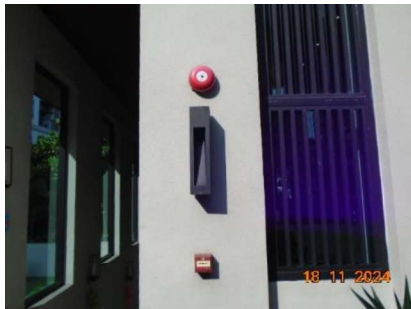
ชุดกดแจ้งเหตุแบบใช้มือ

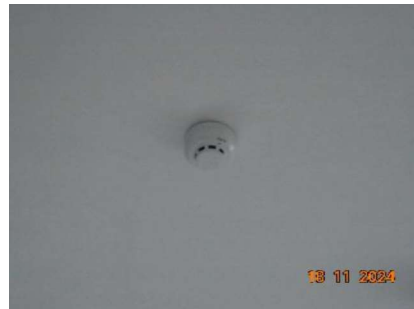
เครื่องตรวจวัดควัน

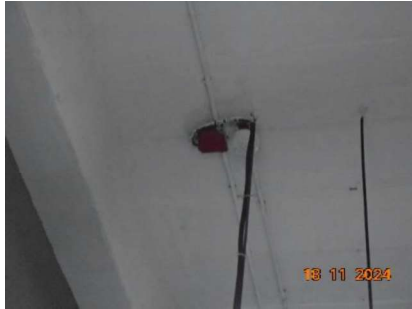
เครื่องตรวจจับความร้อน

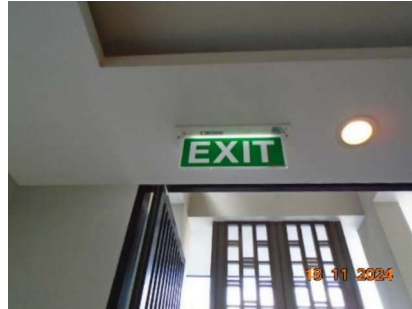
ป้ายบอกทางหนีไฟ

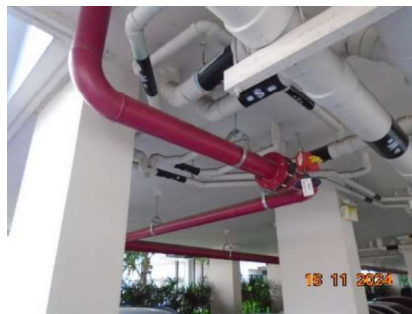
ท่อเย็นและระบบสูบน้ำ

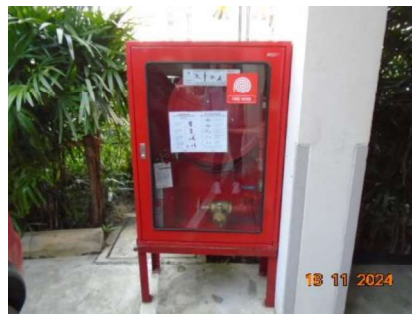
ตู้เก็บสายฉีดน้ำดับเพลิง

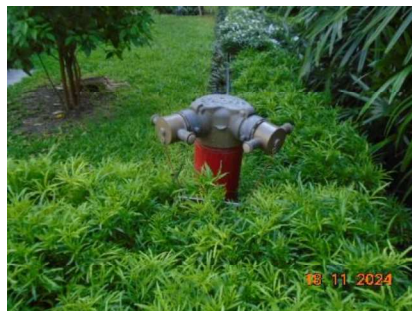
หัวรับน้ำดับเพลิงนอกอาคาร

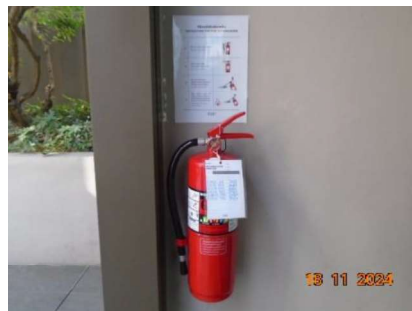
เครื่องดับเพลิงแบบมือถือ

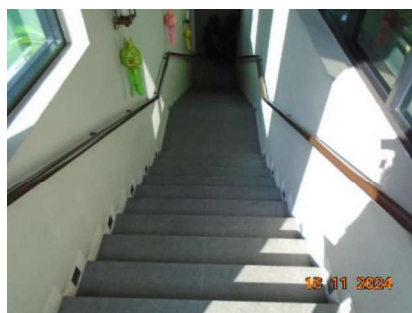
บันไดหลัก

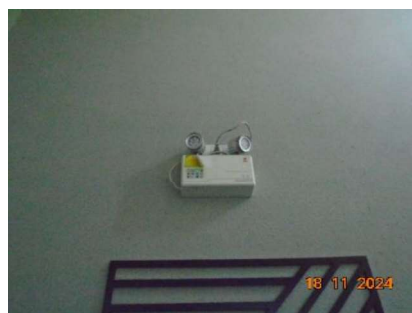
ไฟส่องสว่างฉุกเฉิน

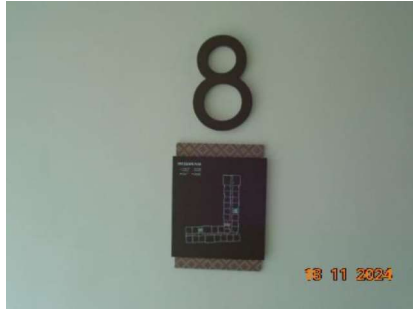
ป้ายบอกทางหนีไฟ บอกตำแหน่งจุดที่อยู่และ
ตำแหน่งอุปกรณ์ดับเพลิง

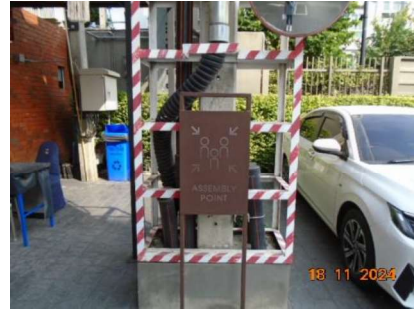
จุดรวมพล

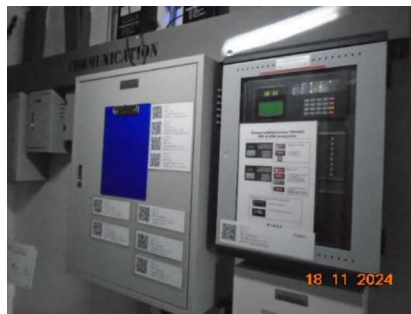
แผงควบคุมระบบแจ้งเหตุเพลิงไหม้
(Fire Alarm Control Panel ; FCP)

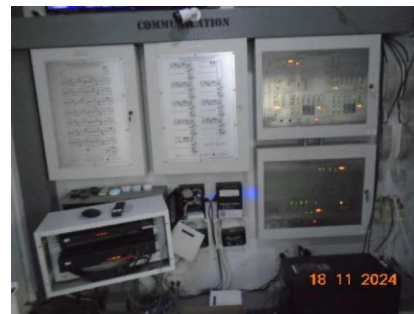
แผงสัญญาณแจ้งเหตุเพลิงไหม้
(Fire Alarm Terminal Box ; FA)

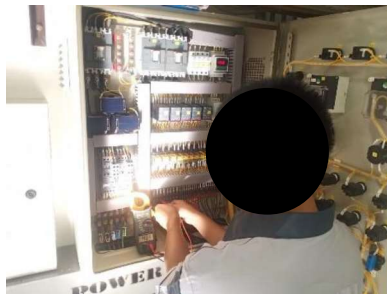
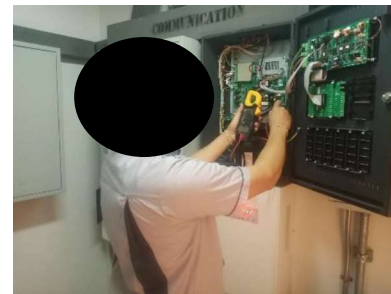
การตรวจสอบระบบป้องกันเตือนอัคคีภัย

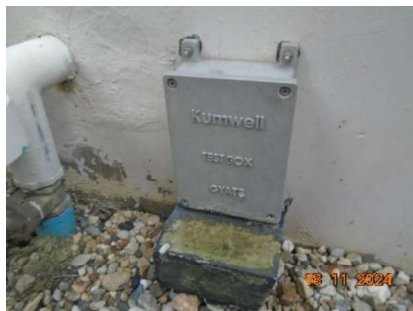
ระบบสายดิน

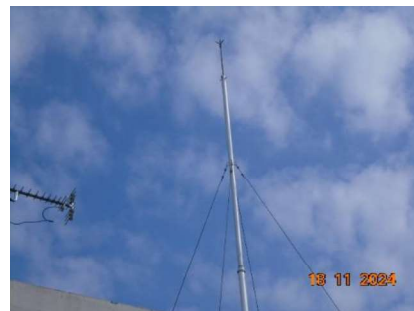
ระบบป้องกันฟ้าผ่าแบบเสาหล่อฟ้า

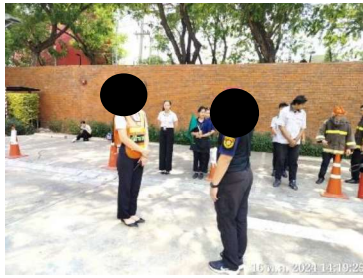
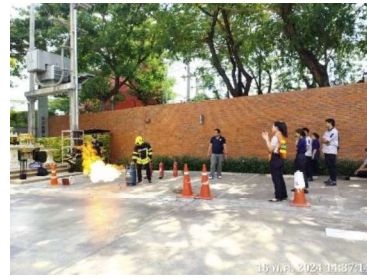
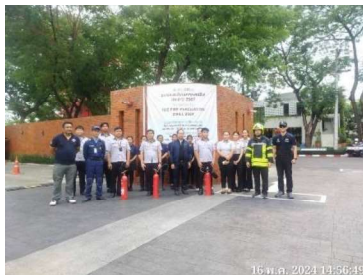
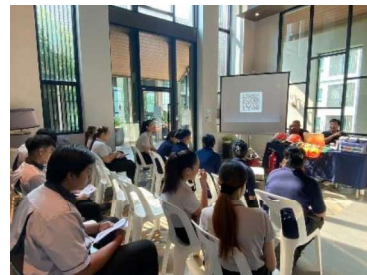
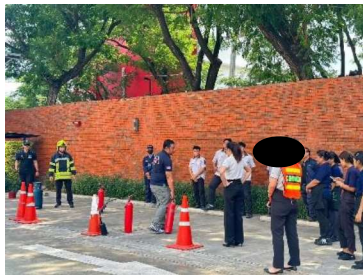
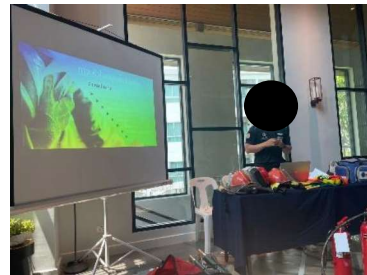
การซ้อมอพยพกรณีเกิดเหตุเพลิงไหม้ 2567

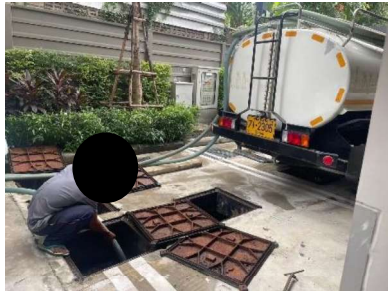
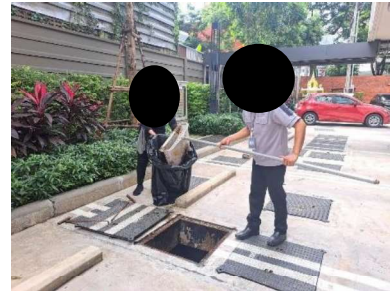
ภาพที่ 2-13 การตัดไขมันจากระบบบำบัดน้ำเสีย

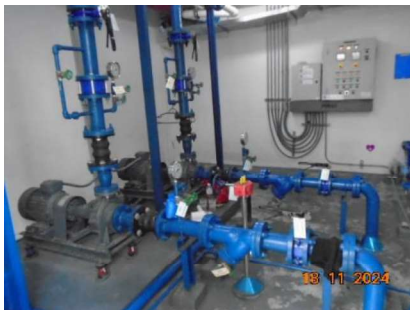
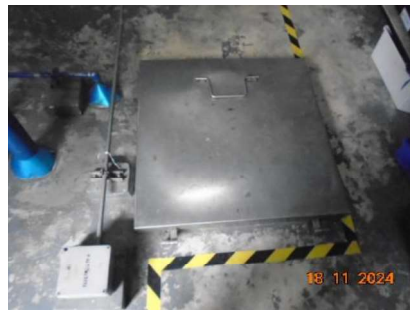
ถังเก็บน้ำใต้ดิน

ภาพที่ 2-15 ถังเก็บน้ำใต้ดินและถังเก็บน้ำคาวปลา

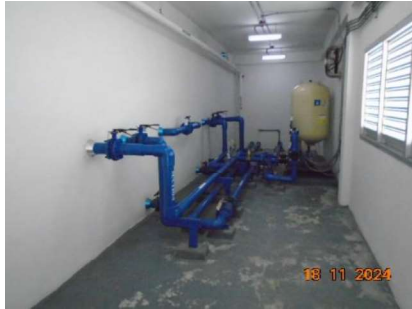
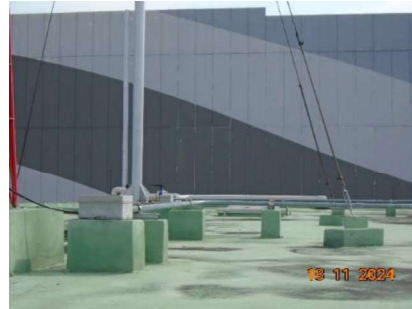
ถังเก็บน้ำดาดฟ้า

ภาพที่ 2-15 (ต่อ) ถังเก็บน้ำใต้ดินและถังเก็บน้ำดาดฟ้า

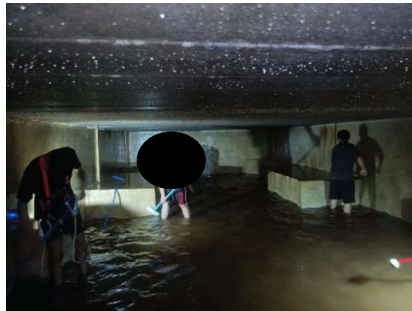
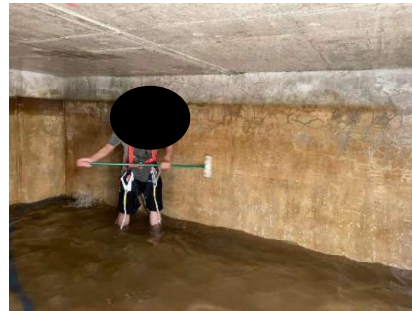
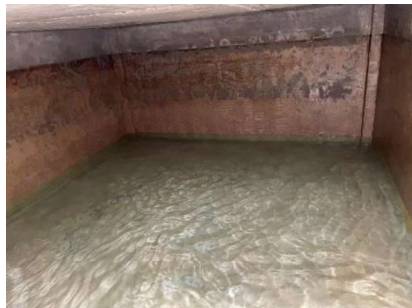
ภาพที่ 2-17 (ต่อ) การตรวจสอบและทำความสะอาดถังเก็บน้ำใต้ดิน

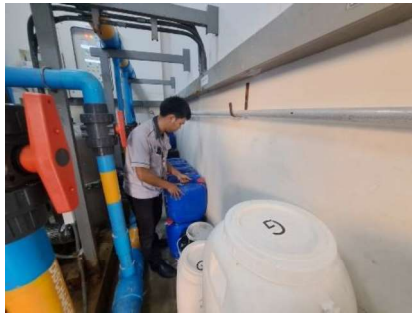
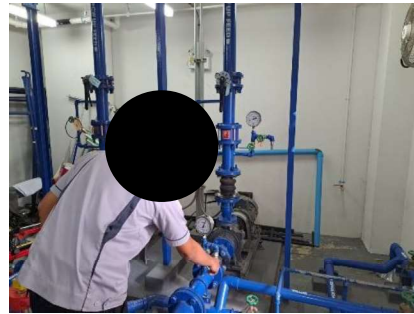
ภาพที่ 2-18 การตรวจสอบระบบจ่ายน้ำและระบบเส้นท่อน้ำประปา

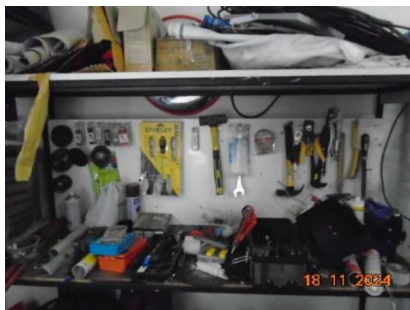
ภาพที่ 2-21 พื้นที่จัดเก็บอุปกรณ์สำรอง

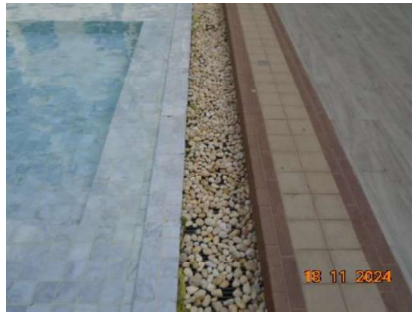
ภาพที่ 2-23 รางระบายน้ำล้นรอบสระว่ายน้ำ

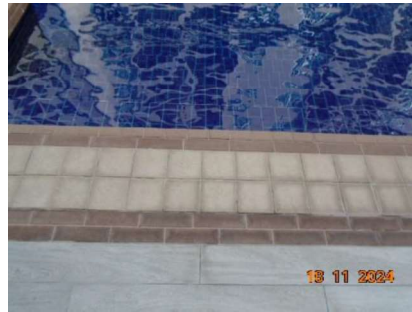
ภาพที่ 2-24 พื้นกันล้นรอบสระว่ายน้ำ

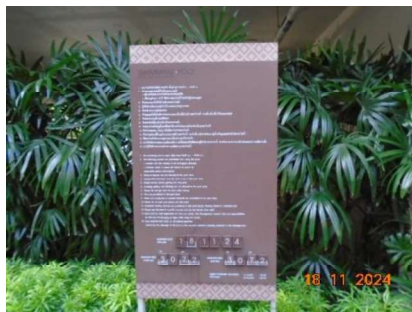
ภาพที่ 2-27 ผลการตรวจวัดคุณภาพน้ำสระว่ายน้ำประจำวัน

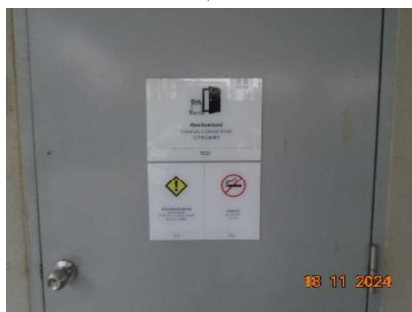
ภาพที่ 2-29 ห้องเก็บสารเคมีและป้ายเตือนอันตราย

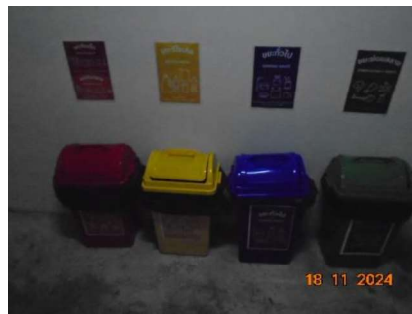
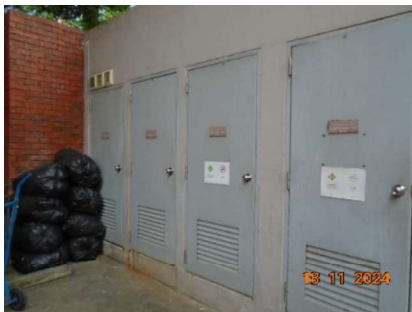
ภาพที่ 2-33 ถังขยะแยกประเภทภายในโครงการ

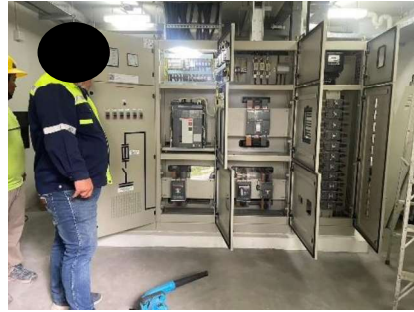
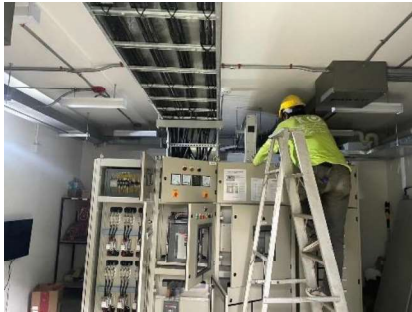
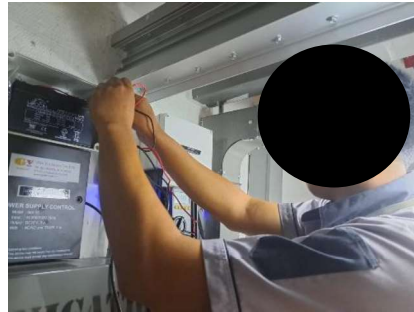
ภาพที่ 2-44 การตรวจสอบสายไฟหลักและอุปกรณ์ไฟฟ้า

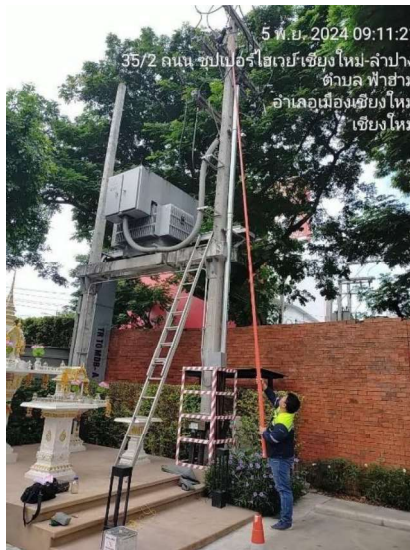
ภาพที่ 2-45 การตรวจสอบและซ่อมบำรุงหม้อแปลงไฟฟ้า

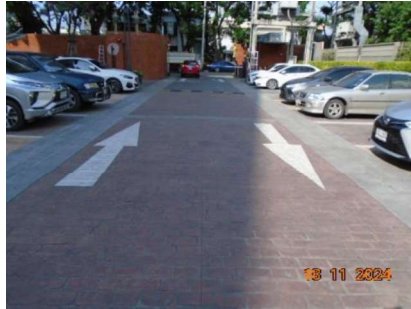
ภาพที่ 2-46 ป้ายสัญลักษณ์การจราจรภายในโครงการ

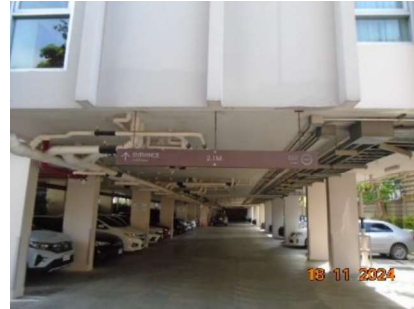
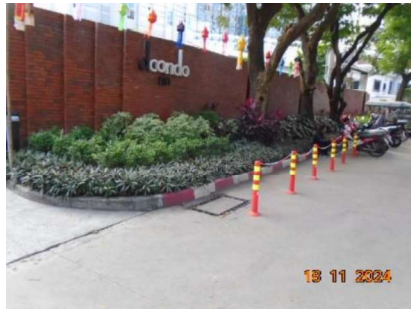
ภาพที่ 2-47 พื้นที่ห้ามจอดในบริเวณด้านหน้าโครงการ

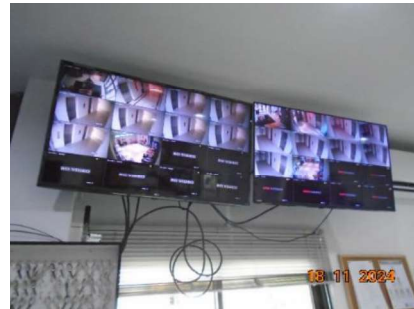
ภาพที่ 2-48 กล้องวงจรปิด

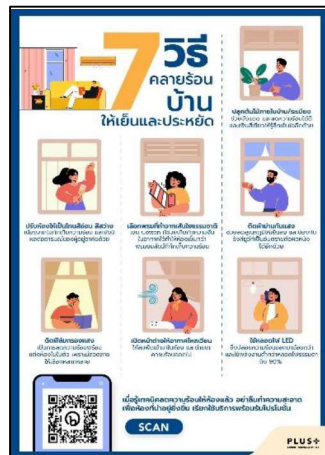
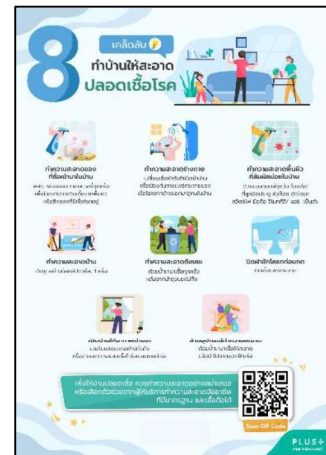
ภาพที่ 2-50 ป้ายรณรงค์ทำความสะอาดเครื่องปรับอากาศ

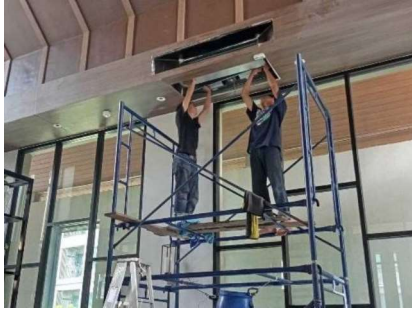
ภาพที่ 2-51 การทำความสะอาดเครื่องปรับอากาศ

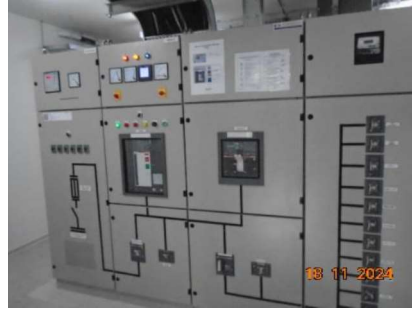
ภาพที่ 2-52 อุปกรณ์ตัดกระแสไฟฟ้าแบบอัตโนมัติ

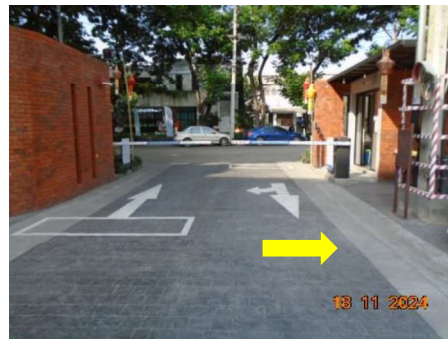
ภาพที่ 2-54 ทางเท้าภายในพื้นที่โครงการ
