ผลการปฏิบัติตามมาตรการป้องกันและ
แก้ไขผลกระทบสิ่งแวดล้อม

2.1 การปฏิบัติตามมาตรการป้องกันและแก้ไขผลกระทบสิ่งแวดล้อม

ตารางที่ 2.2-1 มาตรการป้องกันและแก้ไขผลกระทบสิ่งแวดล้อม โครงการอาคารชุด โนเบิล แอมเบียนซ์ สุขุมวิท 42 คอนโดมิเนียม (ระยะดำเนินการ)

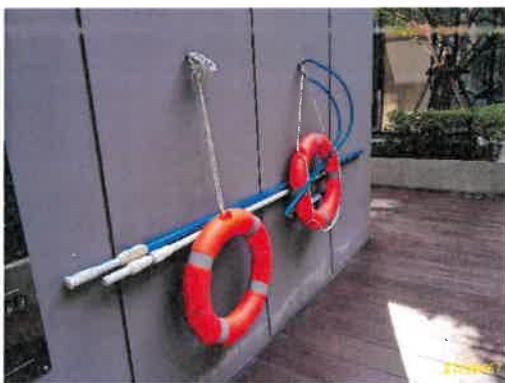
อุปกรณ์ช่วยชีวิต

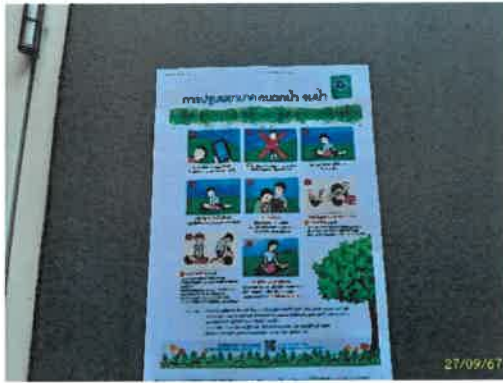
ป้ายปฐมพยาบาลคนจมน้ำ

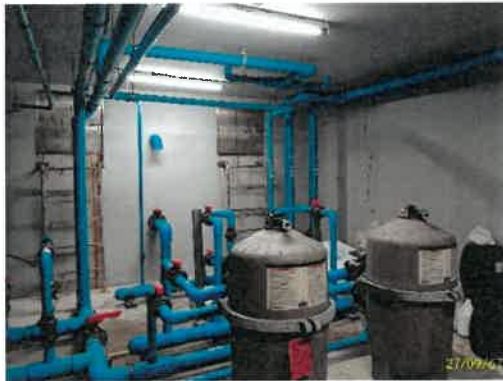
เครื่องกรองน้ำสระว่ายน้ำ

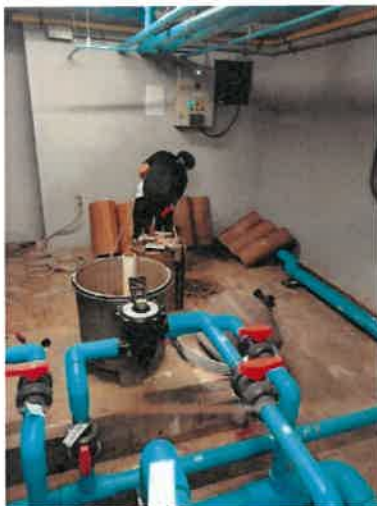
ถังกรองสระ

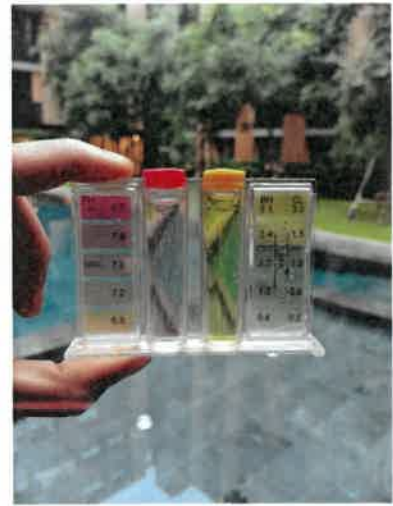
ตรวจวัด pH, Cl₂

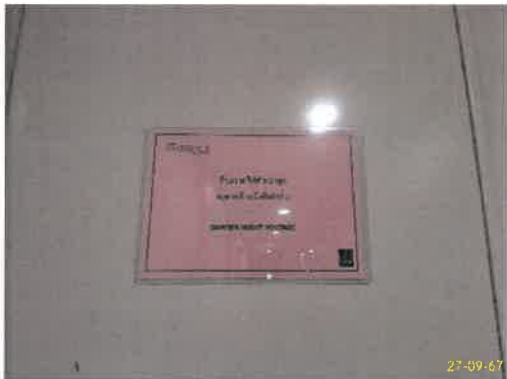
ป้ายระวางอันตราย/เฉพาะเจ้าหน้าที่เท่านั้น

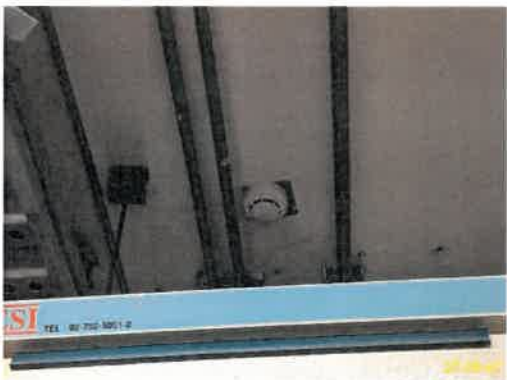
ตรวจจับควัน

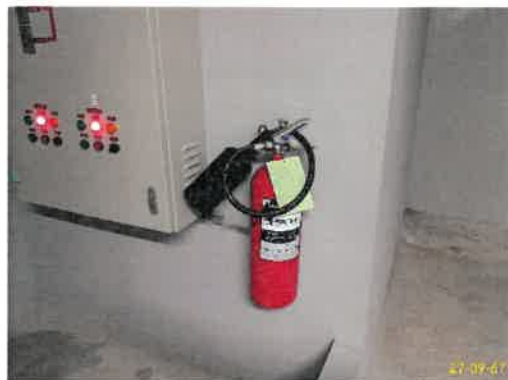
ถังดับเพลิง

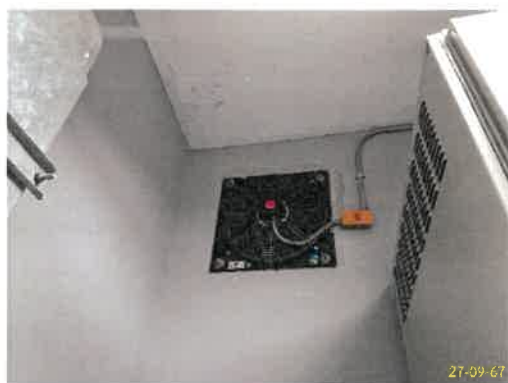
ระบบระบายอากาศ

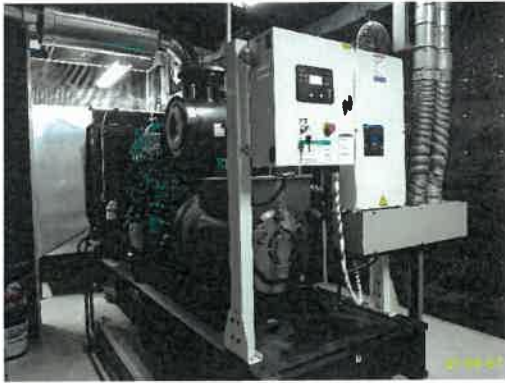
เครื่องกำเนิดไฟฟ้าสำรอง

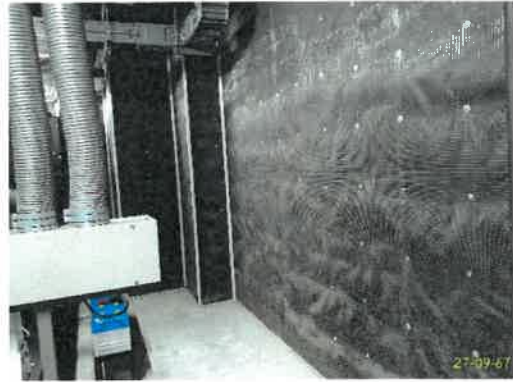
ผนังกันเสียง

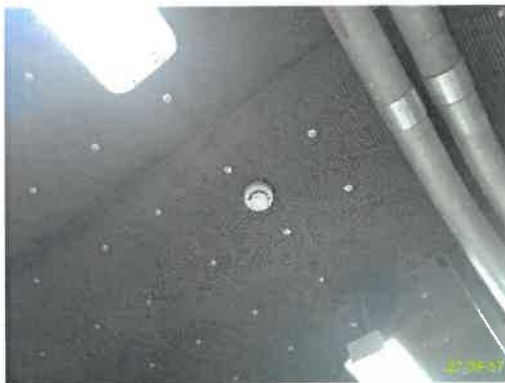
ตรวจจับควัน

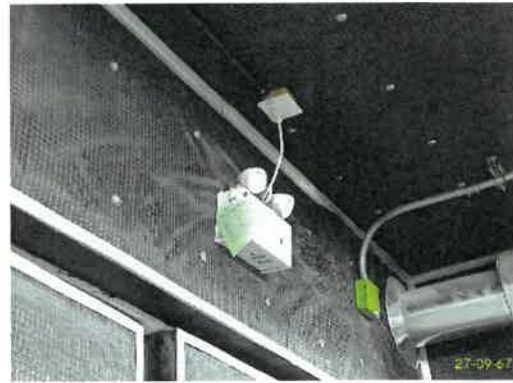
ไฟส่องสว่างฉุกเฉิน

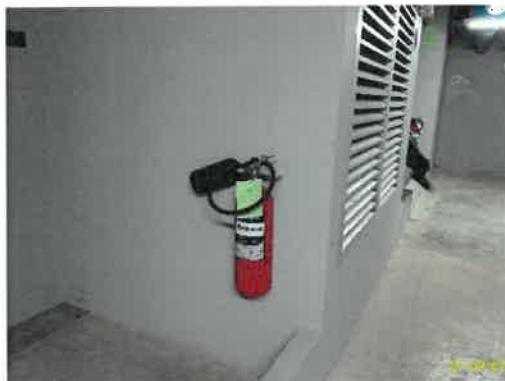
ถังดับเพลิง

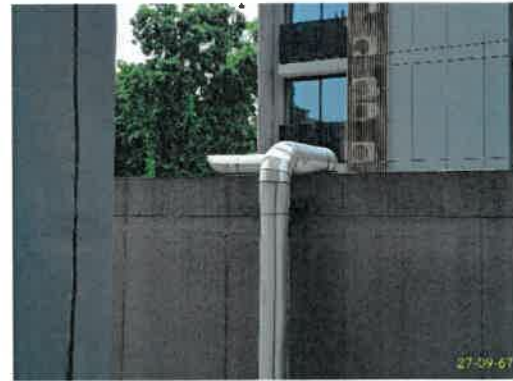
ปล่องระบายควันเสีย

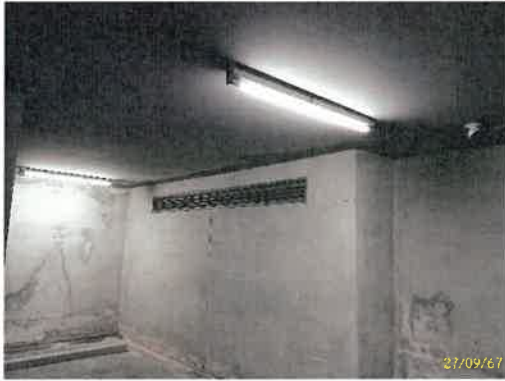
หลอดไฟ LED

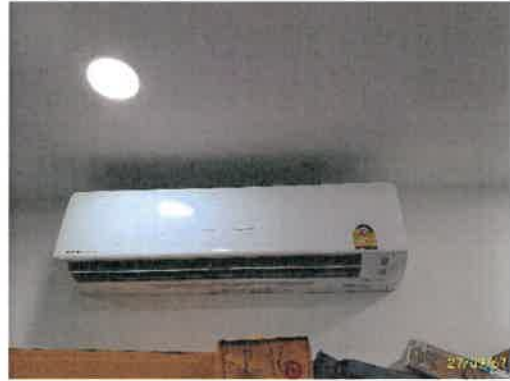
เครื่องปรับอากาศประหยัดพลังงาน

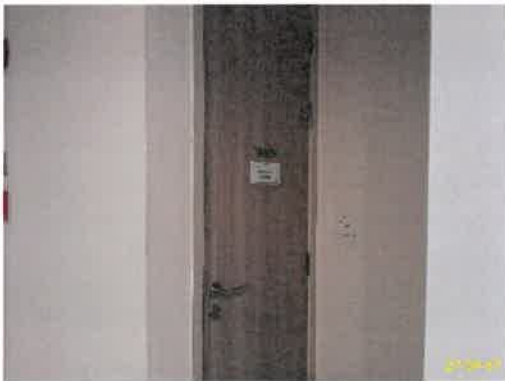
ประตูห้องพักขยะประจำชั้นอาคาร A

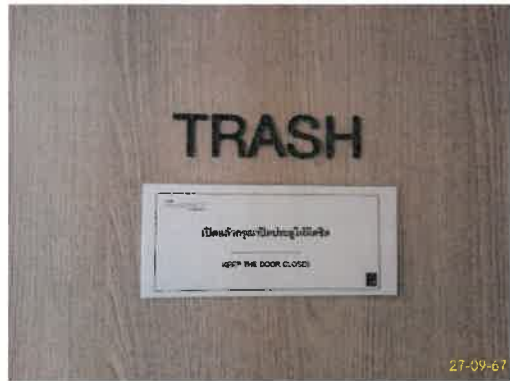
ป้ายเปิดแล้วปิดประตูให้สนิทขยะประจำชั้นอาคาร A

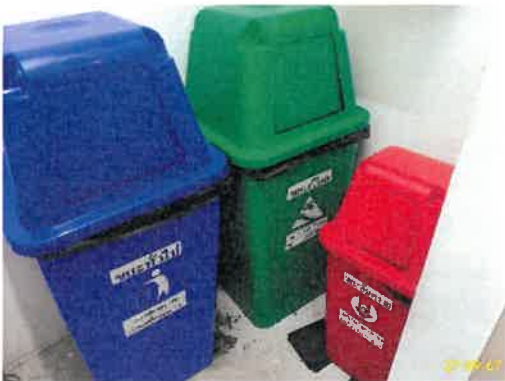
ถังขยะในถังพักขยะประจำชั้นอาคาร A

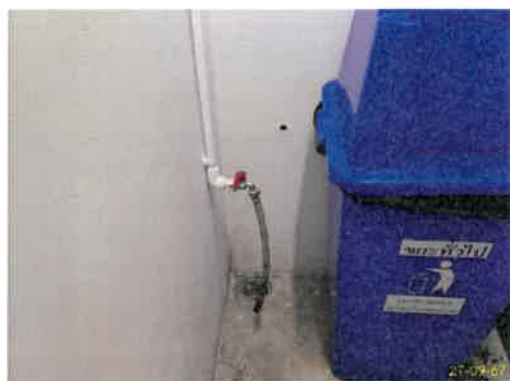
ก๊อกน้ำ, ท่อระบายน้ำห้องพักขยะประจำชั้นอาคาร A

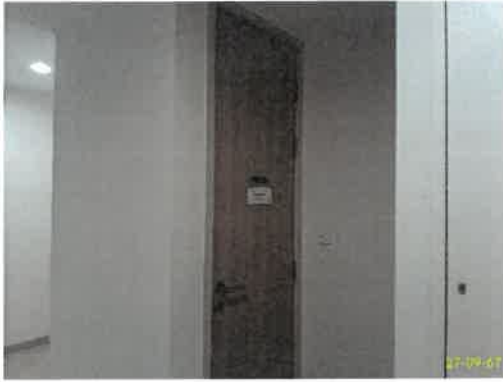
ประตูห้องพักขยะประจำชั้นอาคาร B

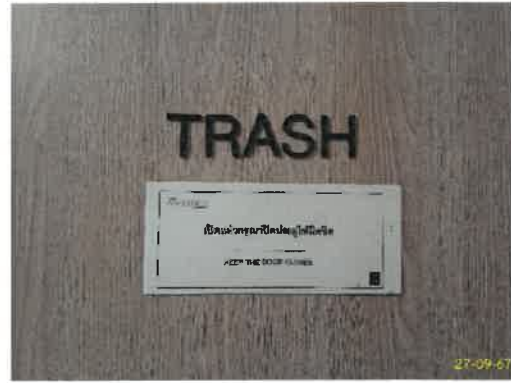
ป้ายเปิดแล้วปิดประตูให้สนิทขยะประจำชั้นอาคาร B

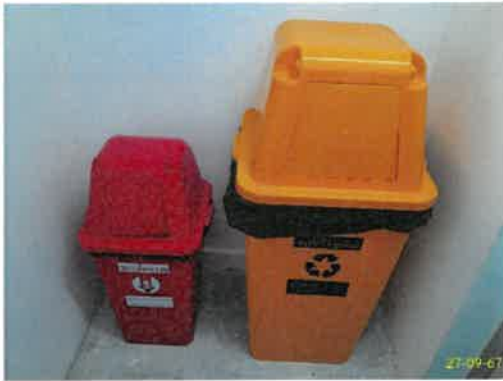
ถังขยะในห้องพักขยะประจำชั้นอาคาร B

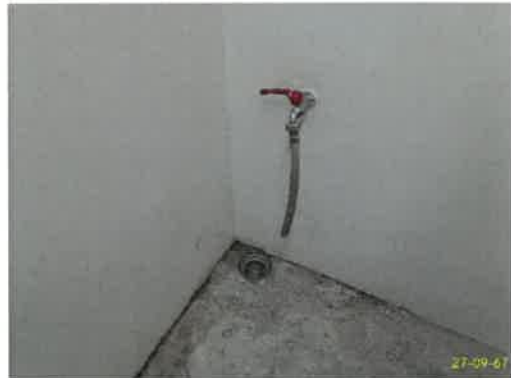
ก๊อกน้ำ, ท่อระบายน้ำห้องพักขยะประจำชั้นอาคาร B

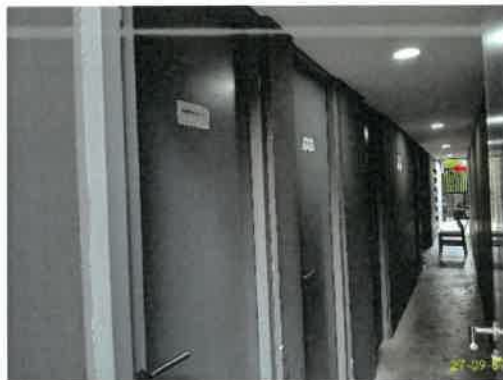
ประตูห้องพักขยะรวมปิดสนิท

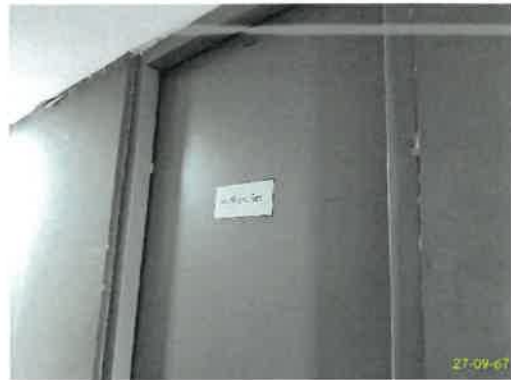
ห้องพักขยะรวมเปียก

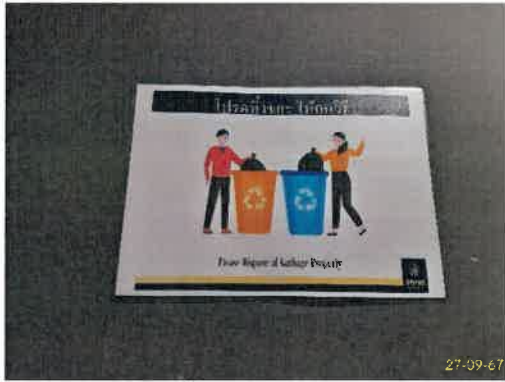
ป้ายรณรงค์ทิ้งขยะให้ถูกที่ห้องขยะรวม

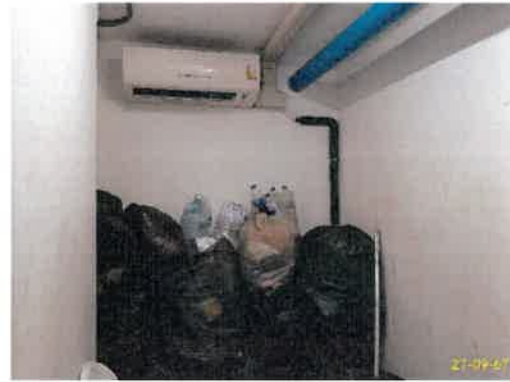
เครื่องปรับอากาศห้องพักขยะรวม
