ผลการปฏิบัติตามมาตรการป้องกันและ
แก้ไขผลกระทบสิ่งแวดล้อม

ผลการปฏิบัติตามมาตรการป้องกันและแก้ไขผลกระทบสิ่งแวดล้อม

ตารางที่ 2.2-1 มาตรการป้องกันและแก้ไขผลกระทบสิ่งแวดล้อม โครงการ RUNESU THONGLOR 5 (ระยะดำเนินการ)

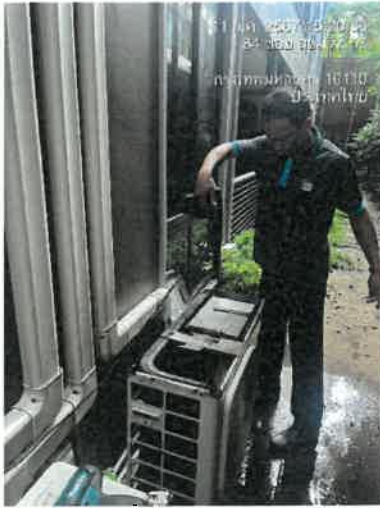
เครื่องปรับอากาศ

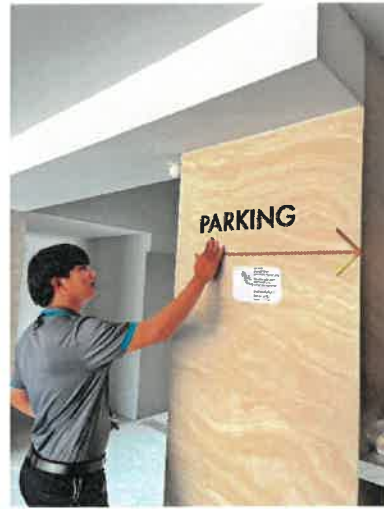
ป้ายจราจร

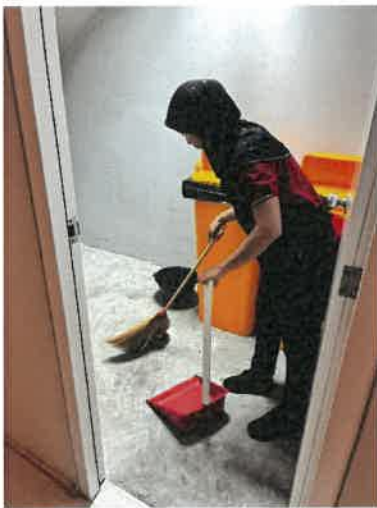
ห้องพักขยะประจำชั้น

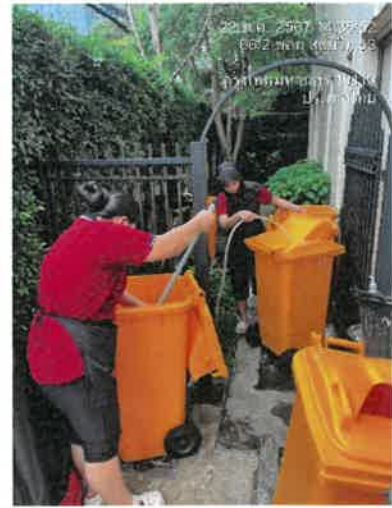
ถังขยะ

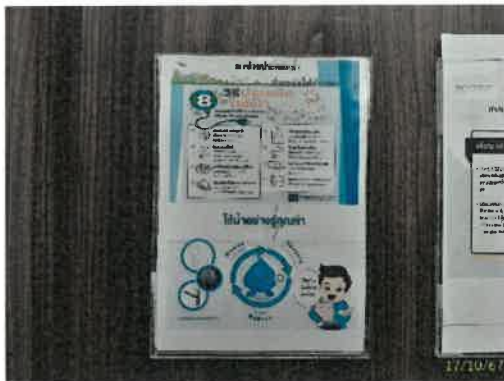
ประหยัดพลังงาน

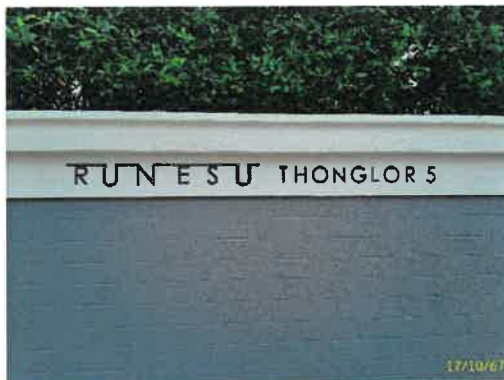
ป้ายชื่อโครงการ

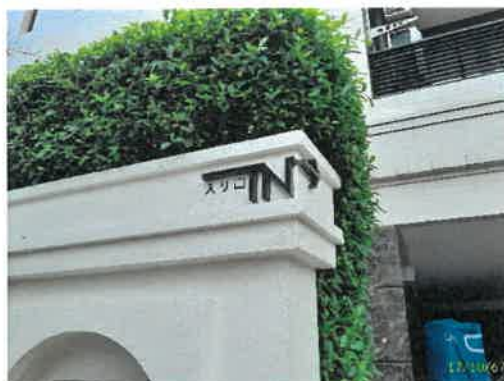
ป้ายทางเข้า

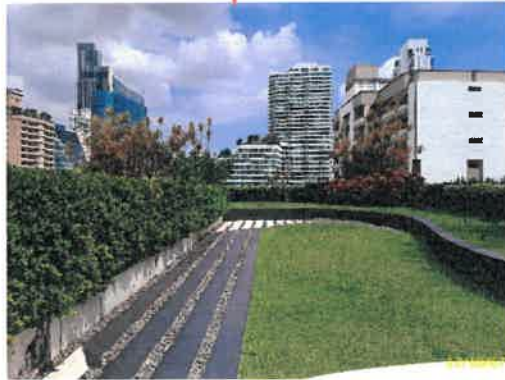
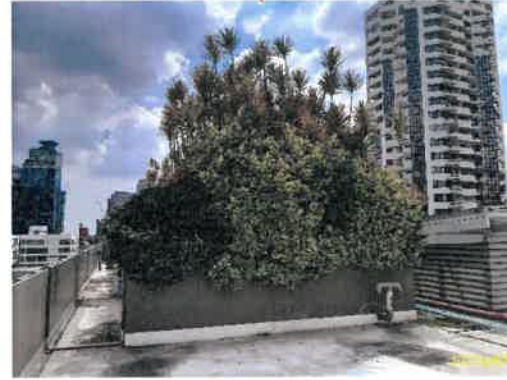
ชั้นดาดฟ้า

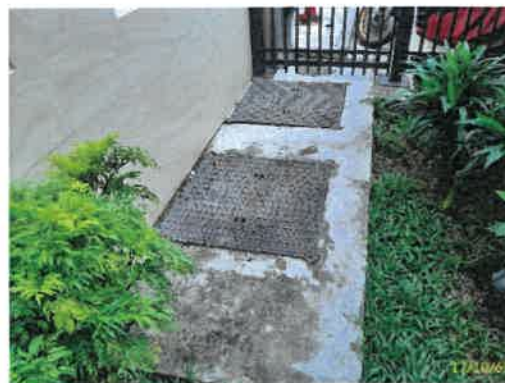
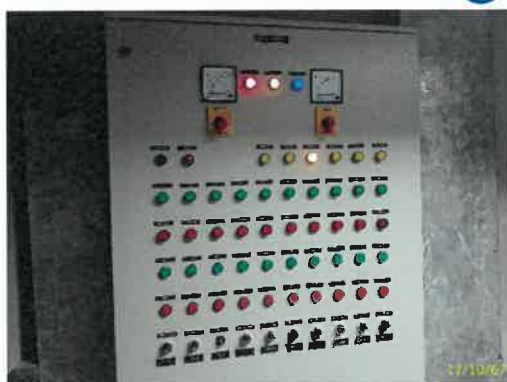
ตู้ควบคุมระบบบำบัดน้ำเสีย

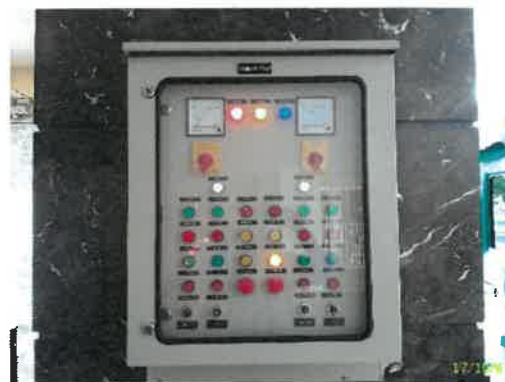
ตู้ควบคุมน้ำก่อนปล่อยออกนอกโครงการ

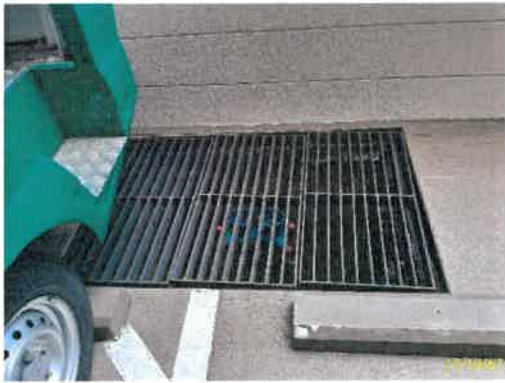
บ่อสุดท้ายก่อนปล่อยออกนอกโครงการ

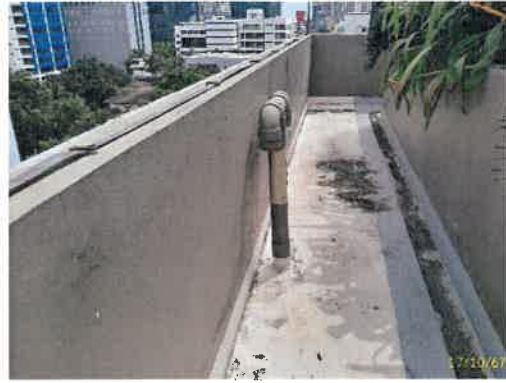
พ่อกำจัด Aerosol

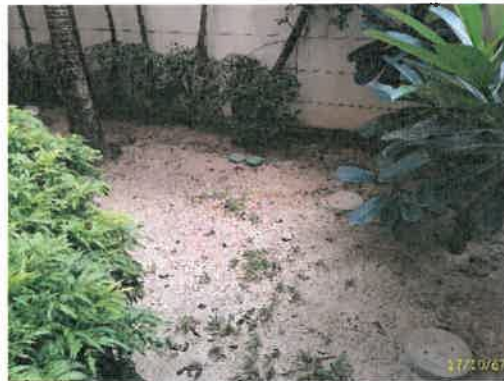
บ่อดินกำจัดก๊าซมีเทน

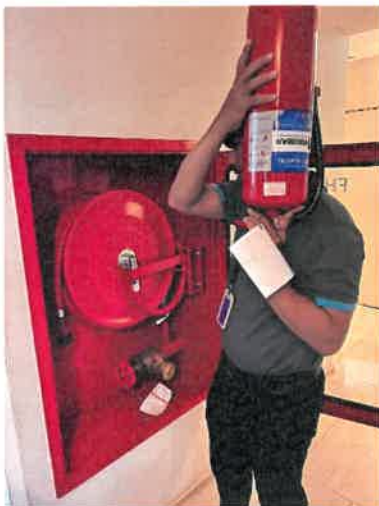
ถังดับเพลิง

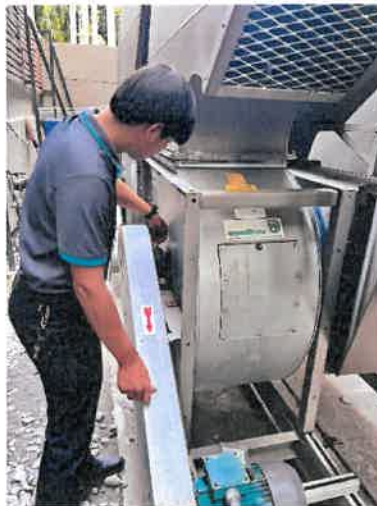
ระบบระบายอากาศ

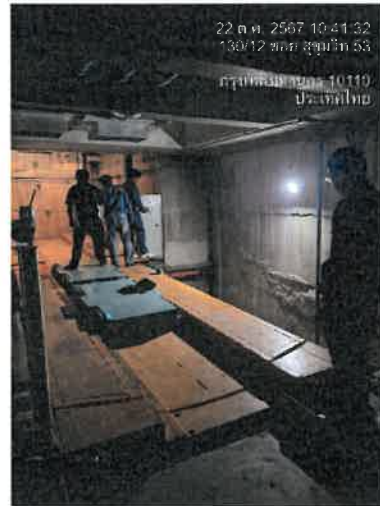
ที่จอดรถอัตโนมัติ

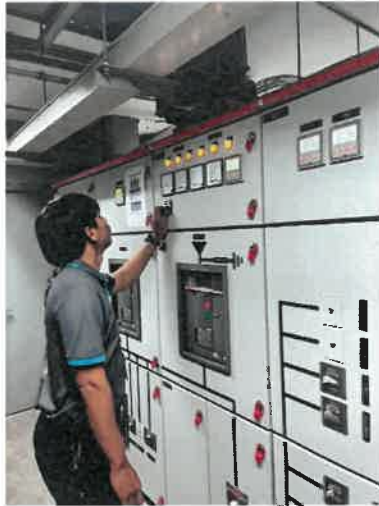
MDB

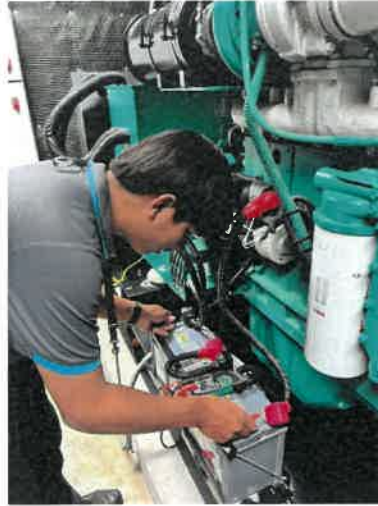
Generator

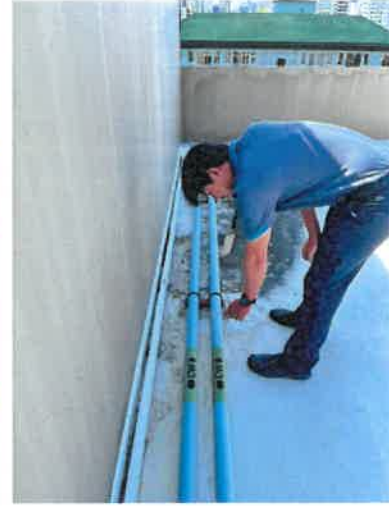
ท่อน้ำประปา

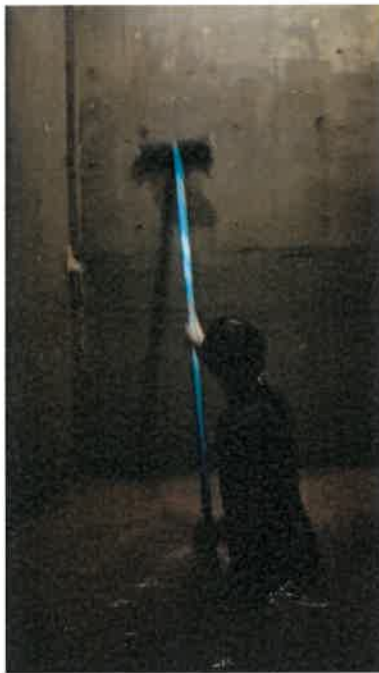
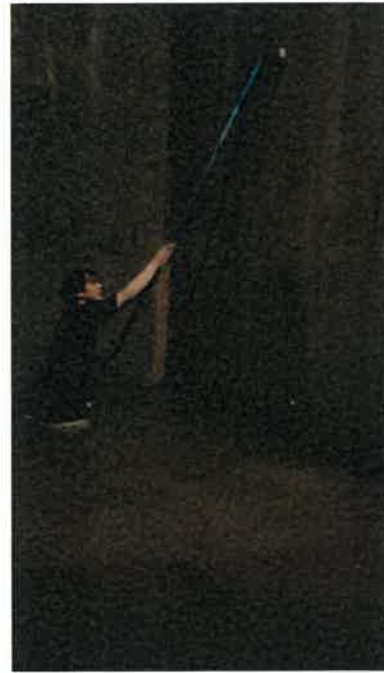
ล้างถังน้ำประปา

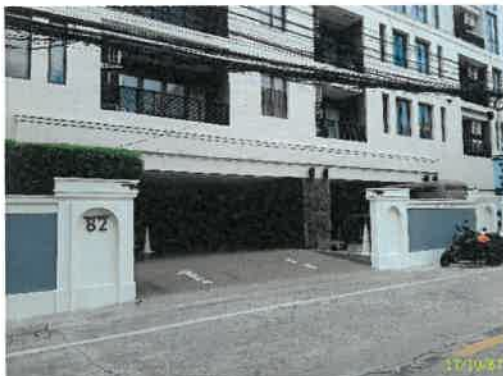
ทางเข้า-ออกโครงการ

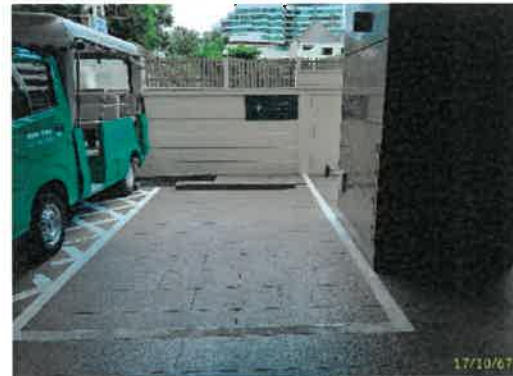
ที่จอดรถปกติชั้นที่ 1

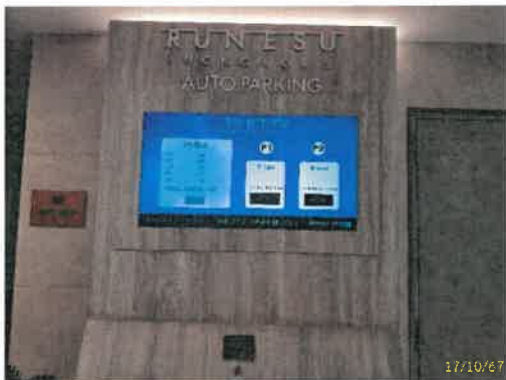
ระบบนำรถออกจากที่จอดรถ

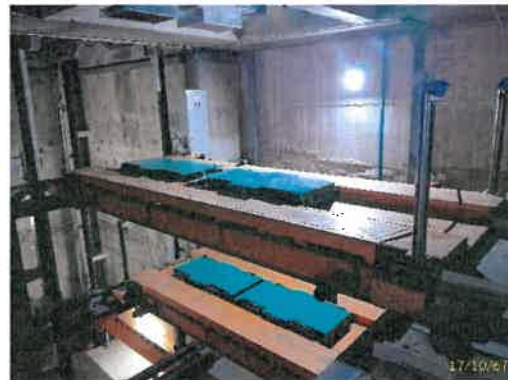
ตัวนำรถเข้าจอด

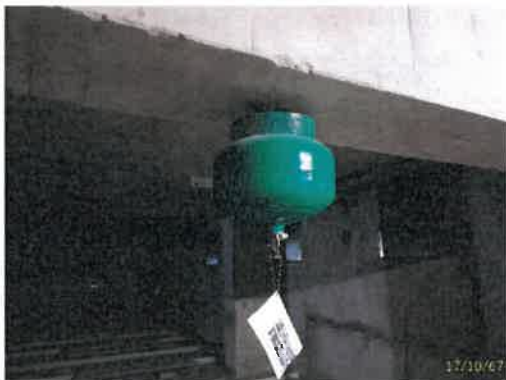
ระบบดับเพลิงอัตโนมัติ

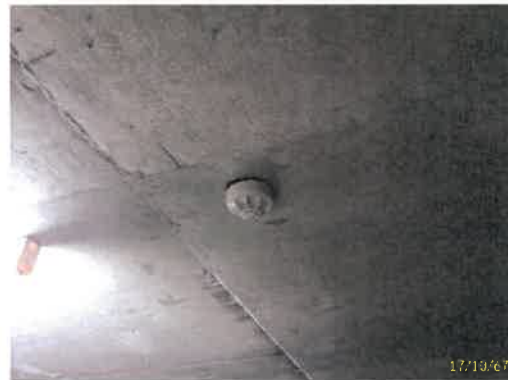
เครื่องตรวจจับความร้อน

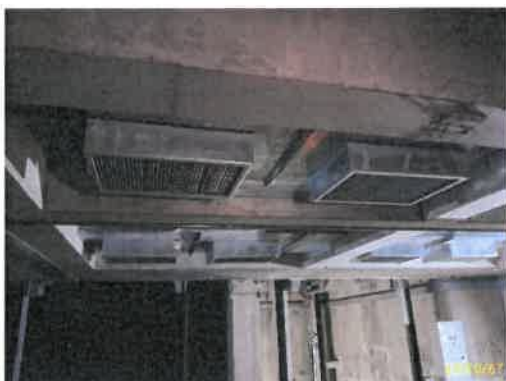
ระบบระบายอากาศที่จอดรถ

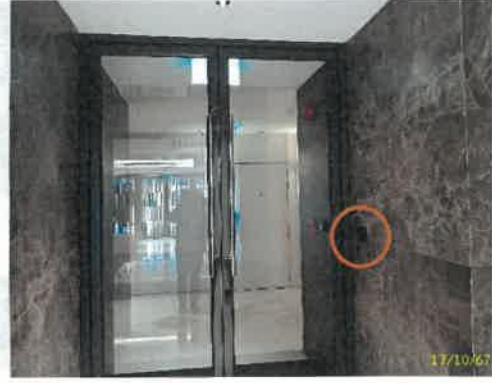
ระบบคีย์การ์ดเข้าห้องพัก

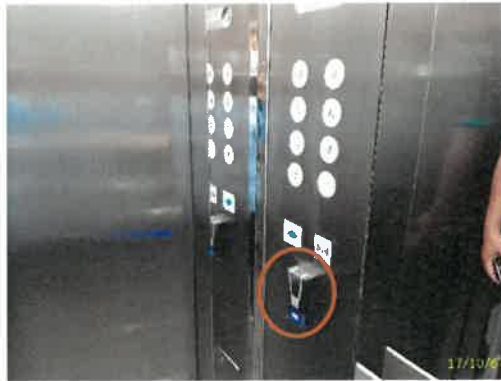
ระบบคีย์การ์ดในลิฟต์

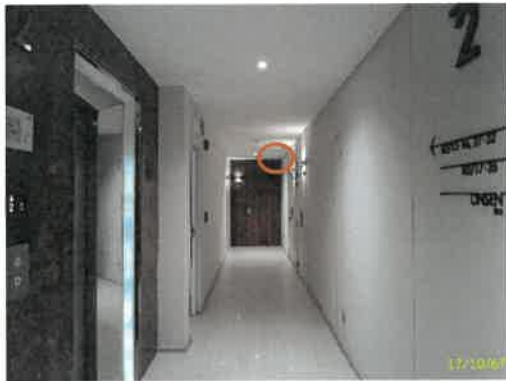
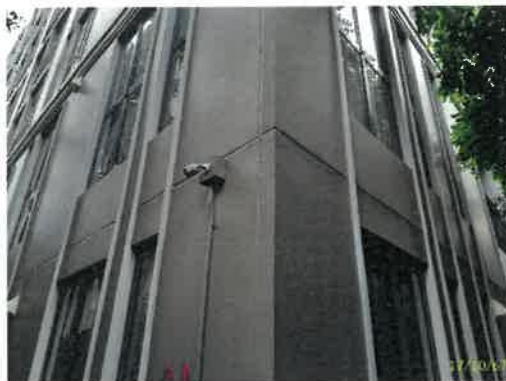
ระบบกล้องวงจรปิด
