ผลการปฏิบัติตามมาตรการป้องกันและ
แก้ไขผลกระทบสิ่งแวดล้อม

2.1 การปฏิบัติตามมาตรการป้องกันและแก้ไขผลกระทบสิ่งแวดล้อม

ตารางที่ 2.2-1 มาตรการป้องกันและแก้ไขผลกระทบสิ่งแวดล้อม โครงการ The Address Asoke (ระยะดำเนินการ)

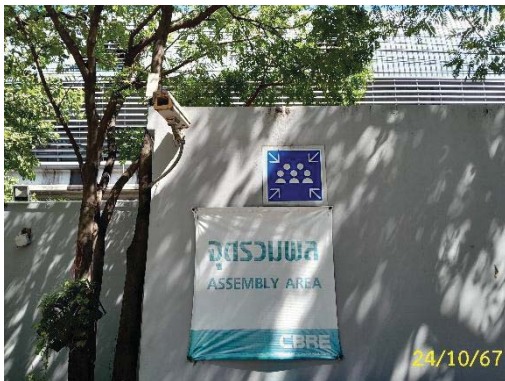
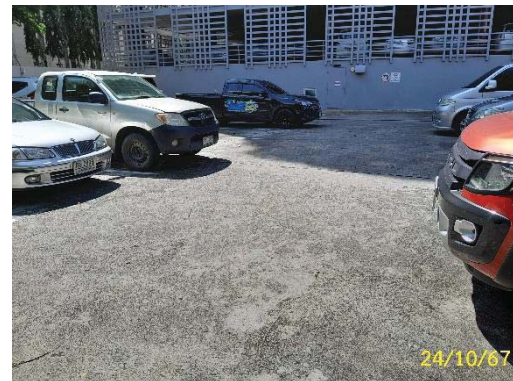
จุดรวมพล

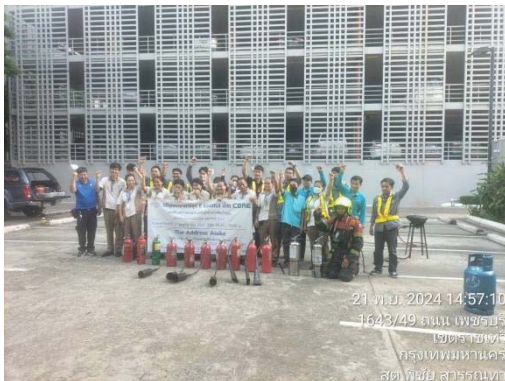
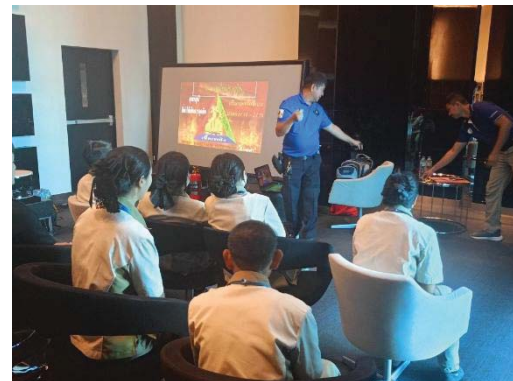
ภาพที่ 2.2-10 (ต่อ) การจัดการระบบอัคคีภัย

อบรมและซ้อมอพยพหนีไฟ
