ผลการปฏิบัติตามมาตรการป้องกันและ  
แก้ไขผลกระทบสิ่งแวดล้อม

โครงการ TELA THONGLOR ตั้งอยู่ที่ถนนซอยสุขุมวิท 55 (ถนนซอยทองหล่อ) แขวงคลองตันเหนือ เขตวัฒนา กรุงเทพมหานคร ดำเนินการโดยบริษัท เกษรวัฒนา จำกัด โดยโครงการเป็นอาคารชุดพักอาศัยขนาดความสูง 32 ชั้น ชั้นลอย และชั้นใต้ดิน 2 ชั้น ความสูง 124.70 เมตร (ความสูงวัดถึงส่วนที่สูงที่สุด) จำนวน 1 อาคาร มีจำนวนห้องชุดพักอาศัยรวมทั้งสิ้น 84 ห้อง โดยโครงการจะปลูกสร้างบนที่ดิน จำนวน 7 แปลง ขนาดพื้นที่ดินตามโฉนดรวม 1-3-63.2 ไร่ หรือ 3,052.8 ตารางเมตร ทั้งนี้ โครงการเข้าข่ายที่จะต้องศึกษาและจัดทำรายงานการวิเคราะห์ผลกระทบสิ่งแวดล้อม ในขั้นตอนของการขออนุญาตก่อสร้าง ตามประกาศกระทรวงทรัพยากรธรรมชาติและสิ่งแวดล้อม เรื่อง กำหนดประเภทและขนาดของโครงการหรือกิจการซึ่งต้องจัดทำรายงานการวิเคราะห์ผลกระทบสิ่งแวดล้อม และหลักเกณฑ์ วิธีการ ระเบียบปฏิบัติ และแนวทางการจัดทำรายงานการวิเคราะห์ผลกระทบสิ่งแวดล้อม พ.ศ. 2555 ที่กำหนดให้อาคารอยู่อาศัยรวมตามกฎหมายว่าด้วยการควบคุมอาคาร ที่มีจำนวนห้องพักตั้งแต่ 80 ห้องขึ้นไป หรือมีพื้นที่ใช้สอยตั้งแต่ 4,000 ตารางเมตรขึ้นไป ต้องจัดทำรายงานการวิเคราะห์ผลกระทบสิ่งแวดล้อม เสนอต่อสำนักงานนโยบายและแผนทรัพยากรธรรมชาติและสิ่งแวดล้อม (สผ.) เพื่อประกอบการพิจารณาก่อนการดำเนินการ โครงการได้รับหนังสือเห็นชอบรายงาน EIA จากสำนักงานนโยบายแ

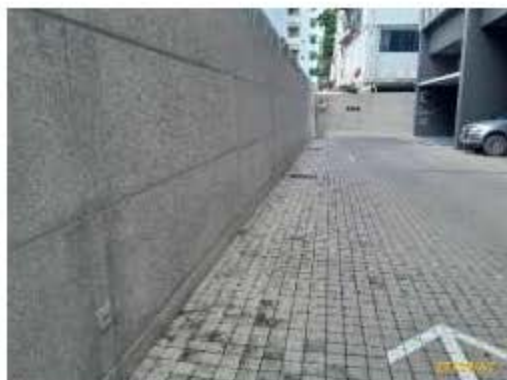
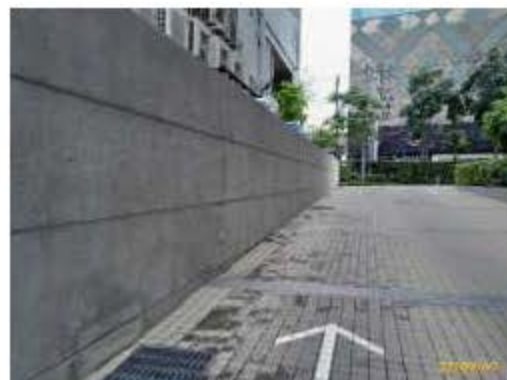
รั้วรอบพื้นที่โครงการ

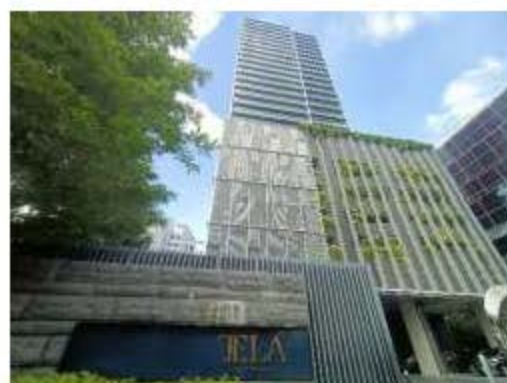
สี่อาคาร

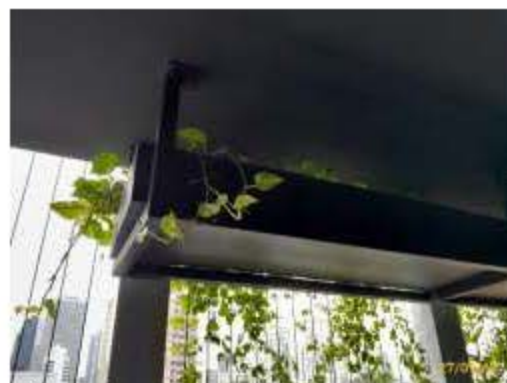
ภาพที่ 2.2-2 พื้นที่สีเขียวและการดูแล

ต้นเลื้อยขึ้นอาคาร และปลูกต่าง บริเวณชั้นที่ 2-6 ของชั้นจอดรถ

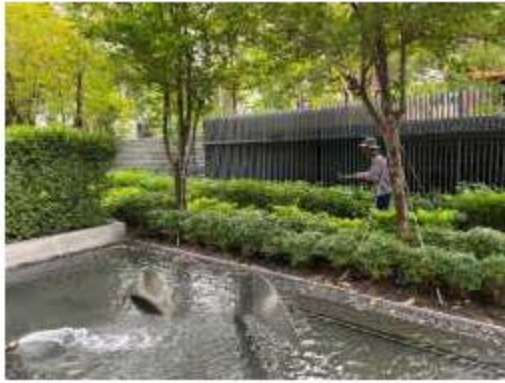
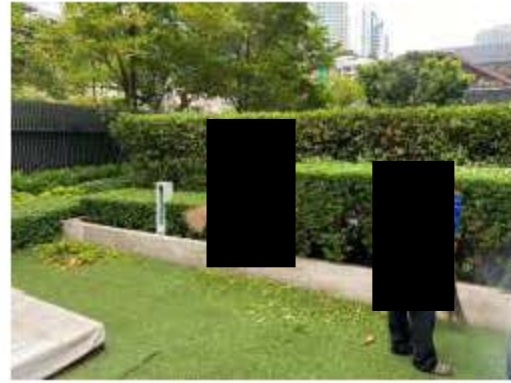
เจ้าหน้าที่ดูแล ตัดแต่งทรงพุ่มต้นไม้  
ภาพที่ 2.2-2 (ต่อ) พื้นที่สีเขียวและการดูแล

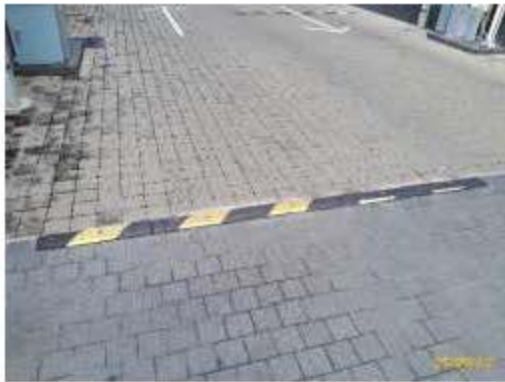
คันชะลอความเร็ว

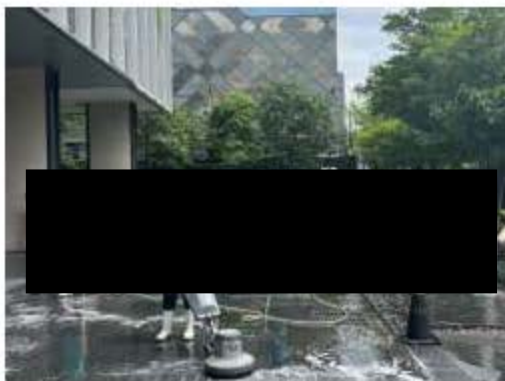
พนักงานทำความสะอาดบริเวณพื้นที่ถนน

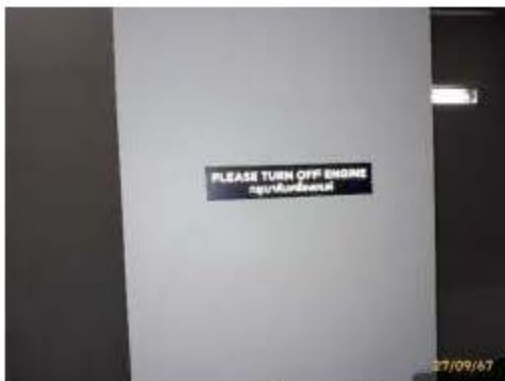
ป้าย "ห้ามติดเครื่องยนต์ทิ้งไว้"

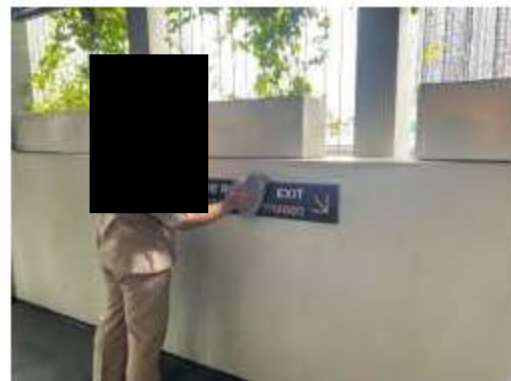
การตรวจสอบป้ายจราจร

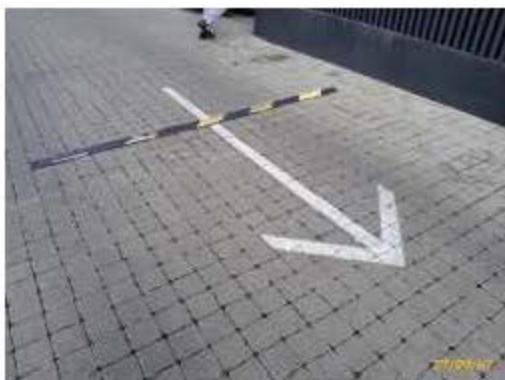
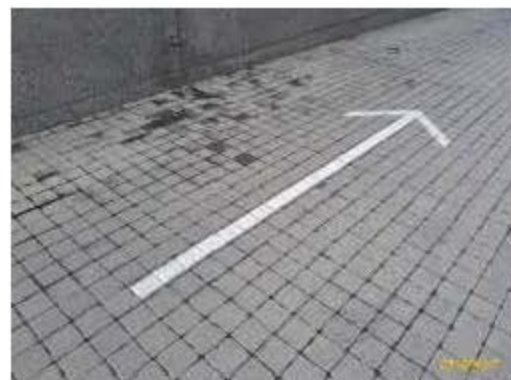
สัญลักษณ์จราจรบนพื้นทาง

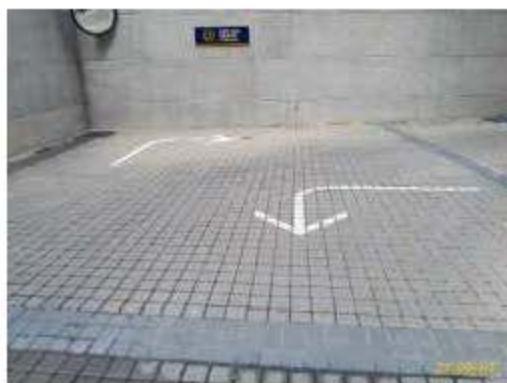
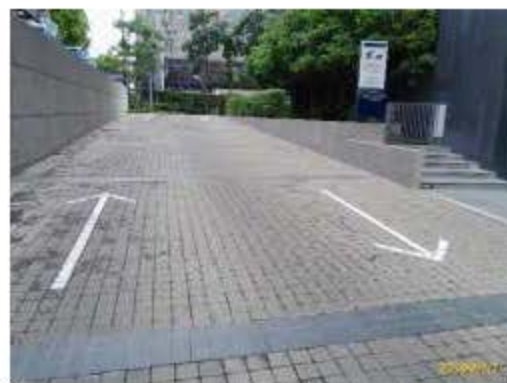
สัญลักษณ์จราจรบนพื้นทาง (ต่อ)

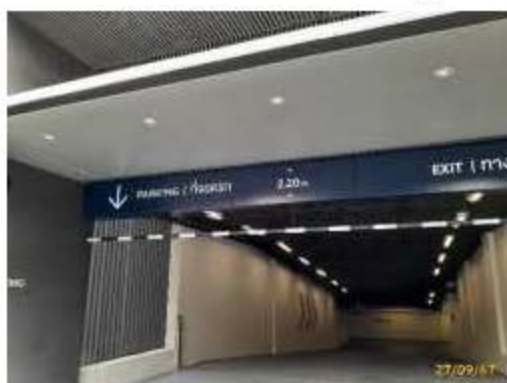
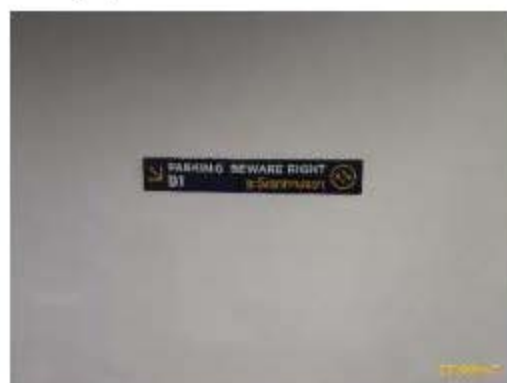
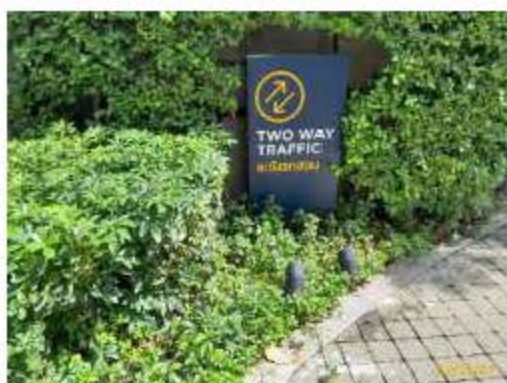
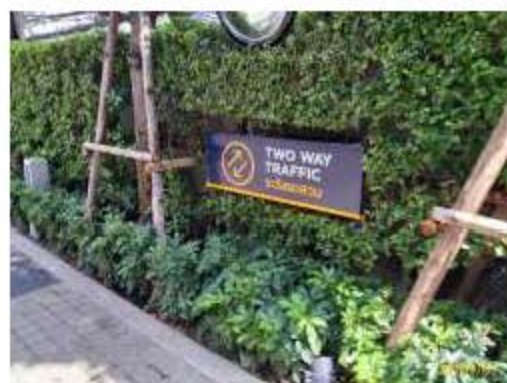
ป้ายจราจร

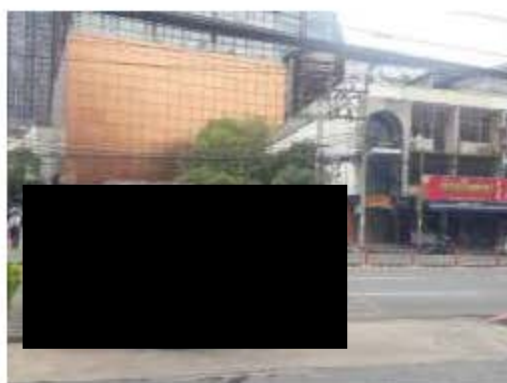
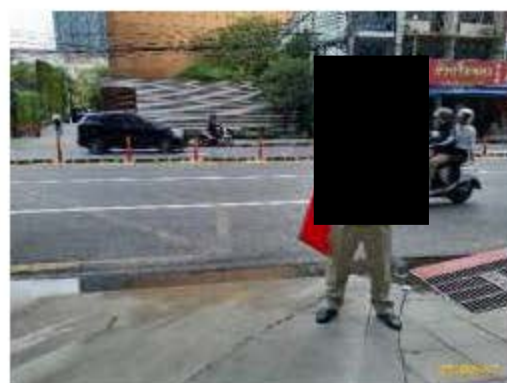
พนักงานรักษาความปลอดภัยบริเวณทางเข้า-ออก

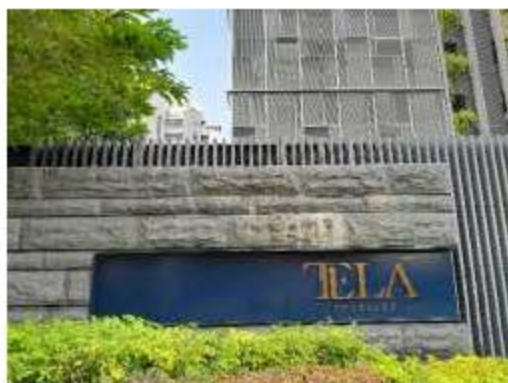
ป้าย "ชื่อโครงการ"

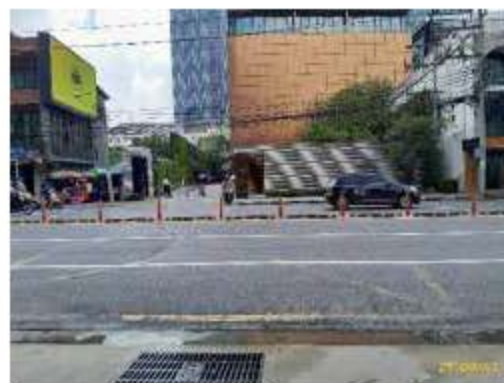
แบริเออร์ยาง และเสากั้นระหว่างช่องจราจร

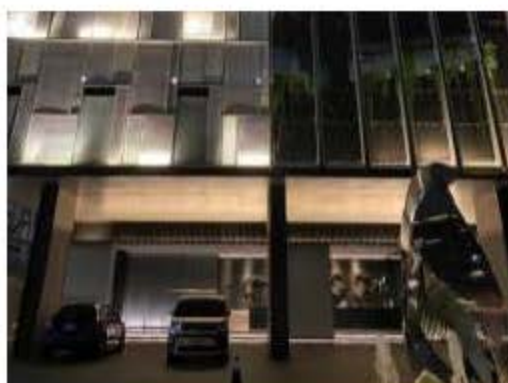
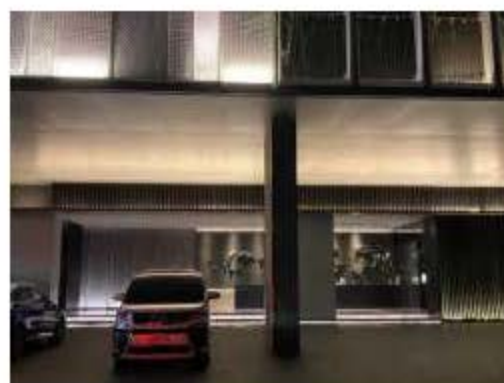
ไฟฟ้าแสงสว่างบริเวณช่องทางเข้าออกโครงการ

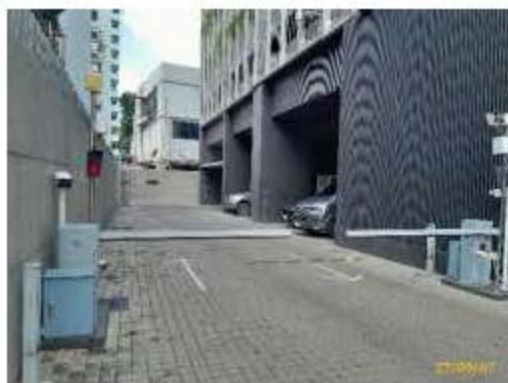
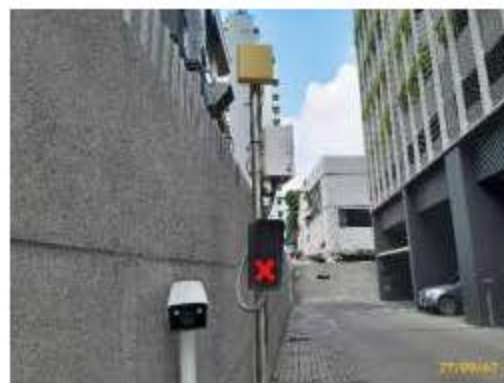
ระบบ RFID (Radio Frequency Identification)

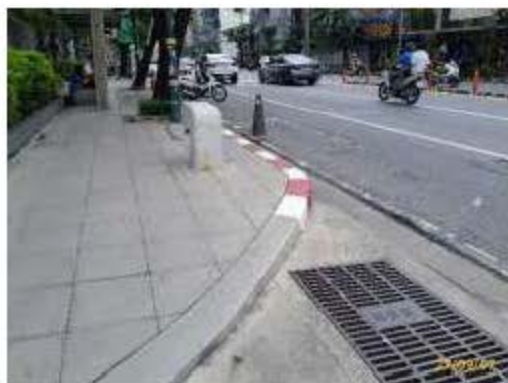
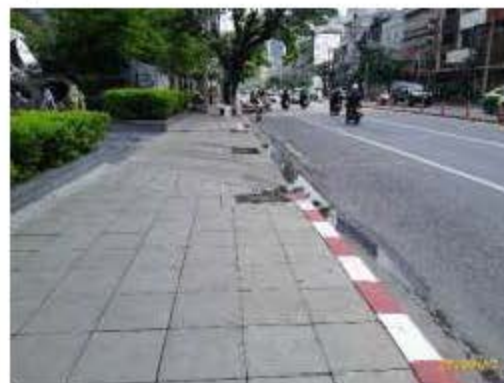
เส้นขาว-แดง ด้านหน้าโครงการ

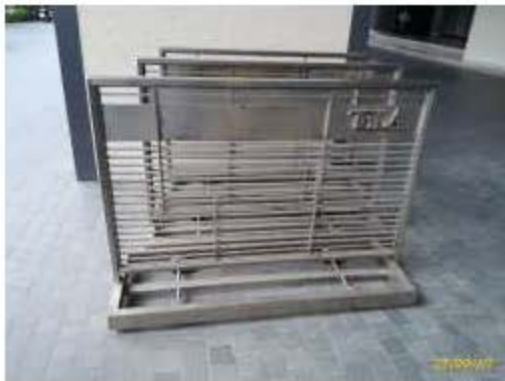
อุปกรณ์สำหรับปิดกั้นการจราจร

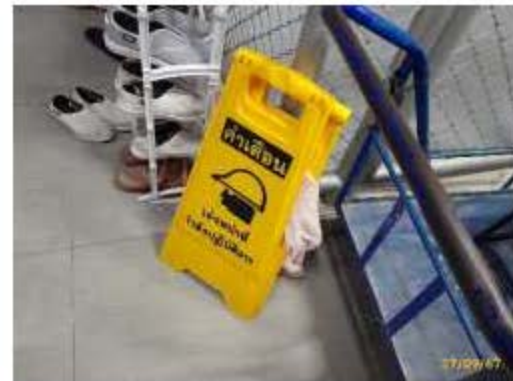
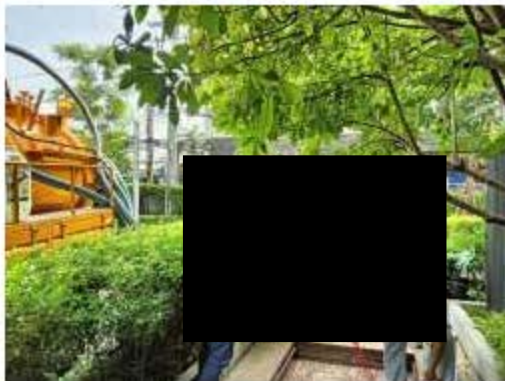
การสูบน้ำ/ไขว้ระบบบำบัดน้ำเสีย
