ผลการปฏิบัติตามมาตรการป้องกันและ  
แก้ไขผลกระทบสิ่งแวดล้อม

### ผลการปฏิบัติตามมาตรการป้องกันและแก้ไขผลกระทบสิ่งแวดล้อม

#### 2.1 การปฏิบัติตามมาตรการป้องกันและแก้ไขผลกระทบสิ่งแวดล้อม

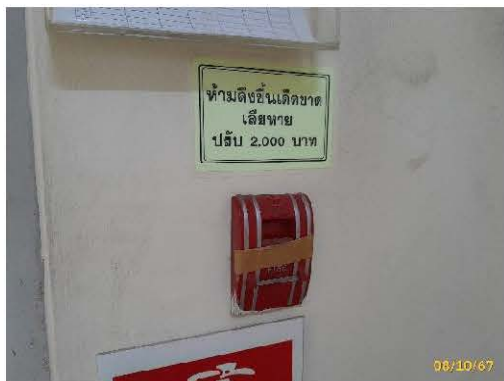
อุปกรณ์แจ้งเหตุเพลิงไหม้แบบกด

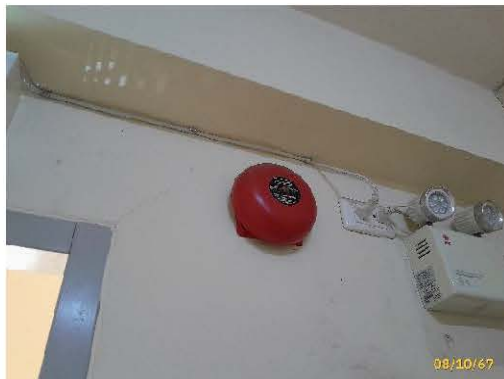
อุปกรณ์แจ้งเหตุเพลิงไหม้ด้วยเสียง

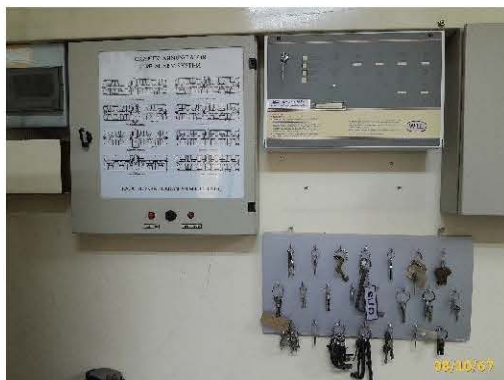
แผงควบคุมสัญญาณแจ้งเหตุเพลิงไหม้

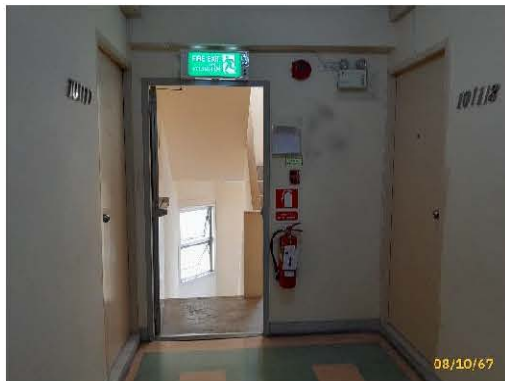
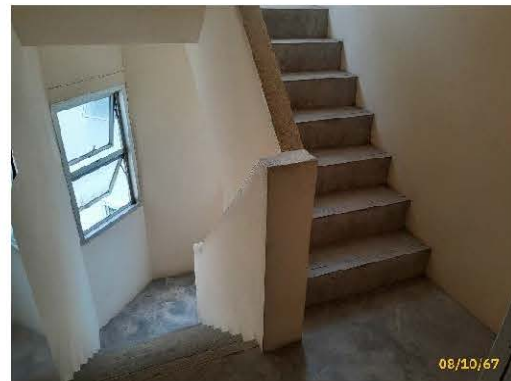
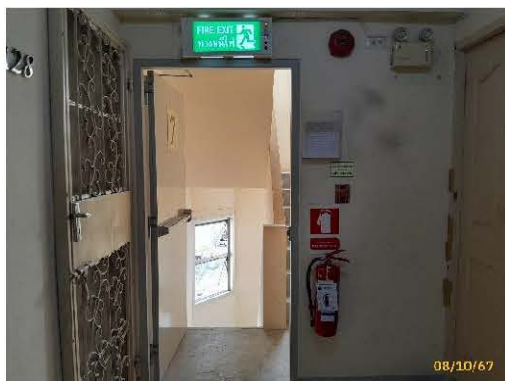
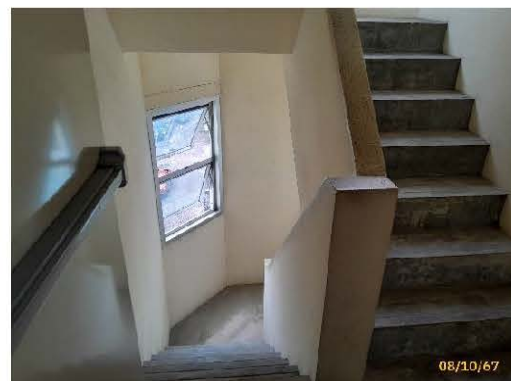
ภาพที่ 2.2-14 (ต่อ) ระบบหนีไฟ

บันไดหนีไฟ

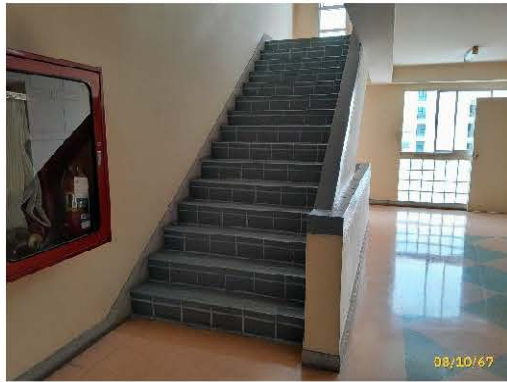
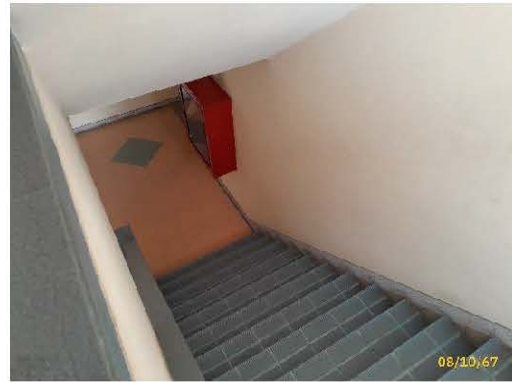
บันไดหนีไฟ (ต่อ)

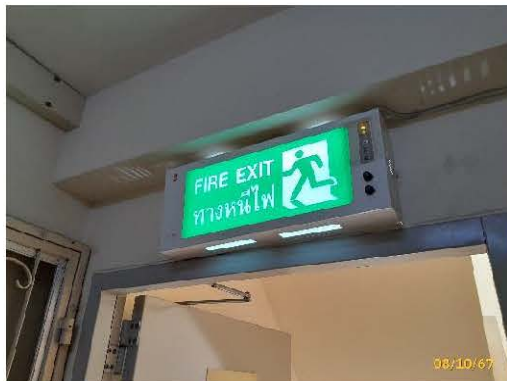
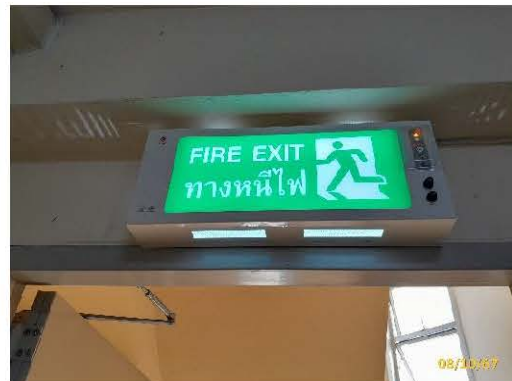
ภาพที่ 2.2-14 (ต่อ) ระบบหนีไฟ

ป้ายบอกทางหนีไฟ

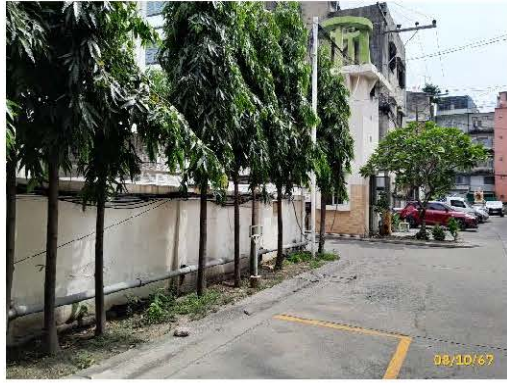
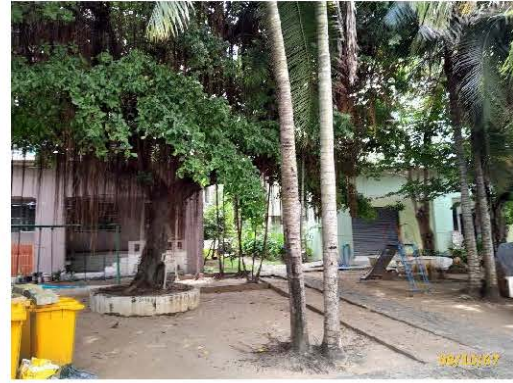
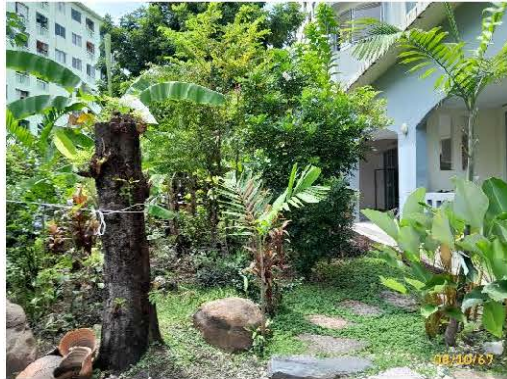
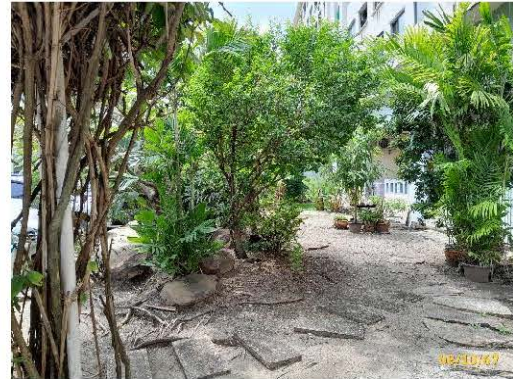
ภาพที่ 2.2-17 (ต่อ) พื้นที่สีเขียว

| องค์ประกอบทางสิ่งแวดล้อม | มาตรการป้องกันและแก้ไขผลกระทบสิ่งแวดล้อม | ผลการปฏิบัติและรายละเอียดการปฏิบัติตามมาตรการฯ<br>✓ = ปฏิบัติ ✕ = ไม่ได้ปฏิบัติ ○ = ปฏิบัติไม่ได้<br>⊙ = ปฏิบัติได้แต่ไม่มีประสิทธิภาพ ● = ยังไม่ถึงเวลาปฏิบัติ | ปัญหา/อุปสรรค/แนวทางแก้ไข | เอกสารอ้างอิง |
|---|---|--|---|---|
| 7. สุนทรียภาพ | - จัดให้มีพื้นที่สีเขียวให้มากที่สุด การจัดสภาพภูมิทัศน์ทั้งภายในและภายนอกอาคาร | ✓ - ปัจจุบันโครงการได้จัดให้มีพื้นที่สีเขียวทั้งหมด 1 บริเวณ คือ บริเวณชั้นล่าง ซึ่งจากการตรวจสอบผลการปฏิบัติตามมาตรการในเรื่องของพื้นที่สีเขียว พบว่า โครงการจัดให้มีพื้นที่สีเขียวตามที่ระบุไว้ในรายการวิเคราะห์ผลกระทบสิ่งแวดล้อมเป็นส่วนใหญ่ ทั้งนี้ โครงการมอบหมายให้พนักงานทำความสะอาดคอยบำรุงรักษาอยู่เสมอ และในทุกๆ 1 ปี โครงการจะว่าจ้างหน่วยงานภายนอกเข้ามาตัดแต่ง | - | ภาพที่ 2.2-17 พื้นที่สีเขียว<br>ภาพที่ 2.2-18 การดูแลพื้นที่สีเขียว |
