ผลการปฏิบัติตามมาตรการป้องกันและ  
แก้ไขผลกระทบสิ่งแวดล้อม

#### 2.1 การปฏิบัติตามมาตรการป้องกันและแก้ไขผลกระทบสิ่งแวดล้อม

โครงการ SERRANO CONDOMINIUM ตั้งอยู่ที่ถนนพระราม 2 ซอย 54 แขวงสามตำบล เขตบางขุนเทียน กรุงเทพมหานคร ดำเนินการโดย บริษัท อินสปายด์เอสเตท จำกัด ประกอบด้วย อาคารชุดสูง 8 ชั้น จำนวน 2 อาคาร และอาคารสโมสร สูง 3 ชั้น จำนวน 1 อาคาร มีจำนวนห้องชุดรวมทั้งสิ้น 459 ห้อง พร้อมสิ่งอำนวยความสะดวกและบริการ เช่น สระว่ายน้ำ ห้องออกกำลังกาย สวนหย่อม และที่จอดรถยนต์ เป็นต้น โดยโครงการได้รับหนังสือเห็นชอบรายงาน EIA จากสำนักงานนโยบายและแผนทรัพยากรธรรมชาติและสิ่งแวดล้อมที่ ทส 1009.5/1461 ลงวันที่ 12 กุมภาพันธ์ 2557 (ภาคผนวก ก) ทั้งนี้ตามหนังสือฉบับดังกล่าวได้กำหนดให้ทางโครงการต้องเสนอรายงานผลการปฏิบัติตามมาตรการป้องกันและแก้ไขผลกระทบสิ่งแวดล้อม และมาตรการตรวจสอบคุณภาพสิ่งแวดล้อมต่อหน่วยงานที่เกี่ยวข้องเพื่อพิจารณาทุก 6 เดือน

ตารางที่ 2.2-1 มาตรการป้องกันและแก้ไขผลกระทบสิ่งแวดล้อม โครงการ SERRANO CONDOMINIUM (ระยะดำเนินการ)

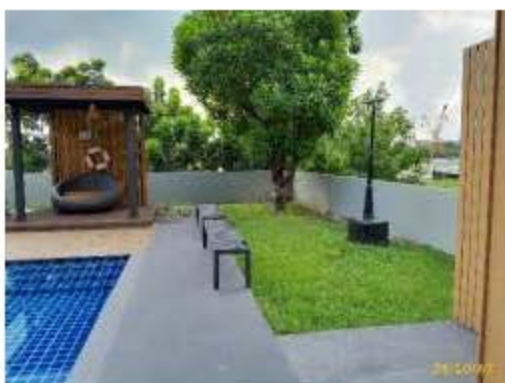
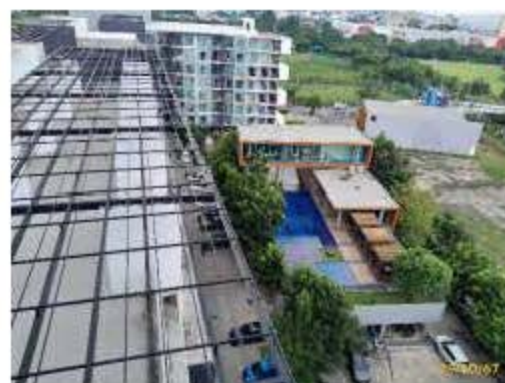
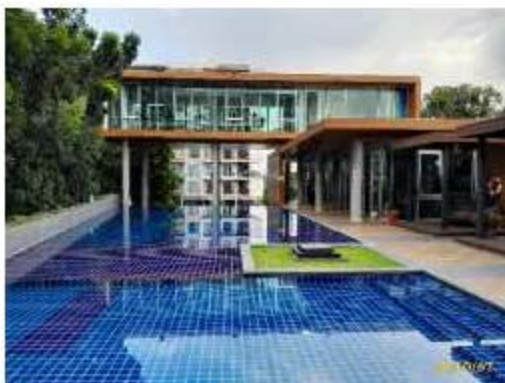
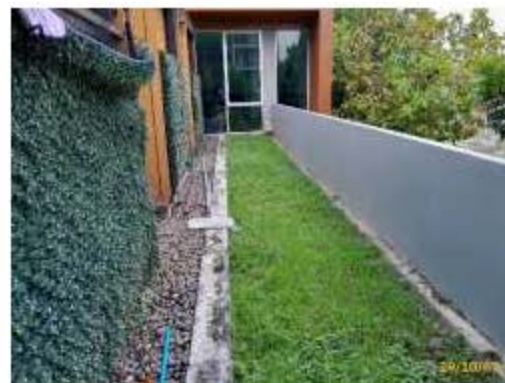
พื้นที่สีเขียว (ชั้นล่าง)

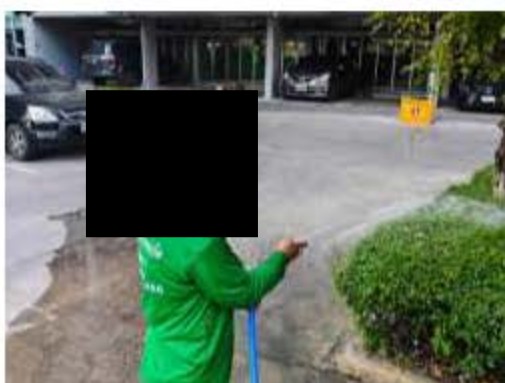
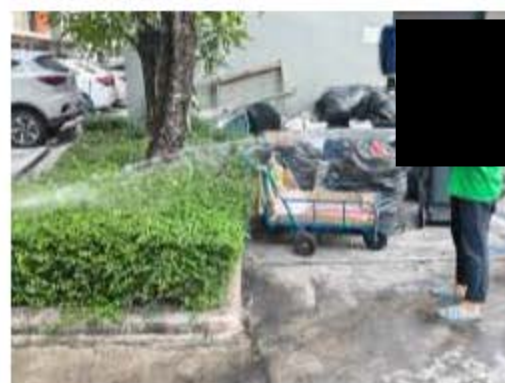
พื้นที่สีเขียว (อาคารสโมสรชั้น 2)

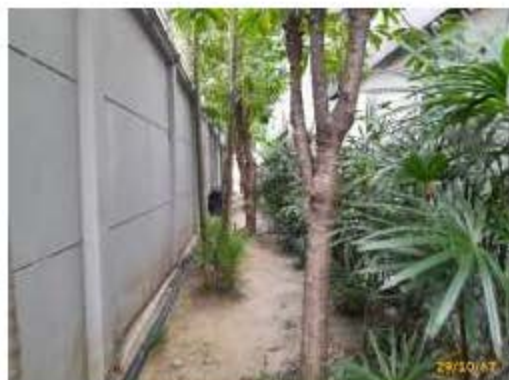
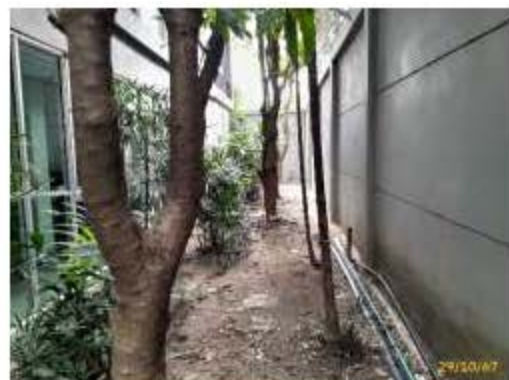
การดูแลพื้นที่สีเขียว

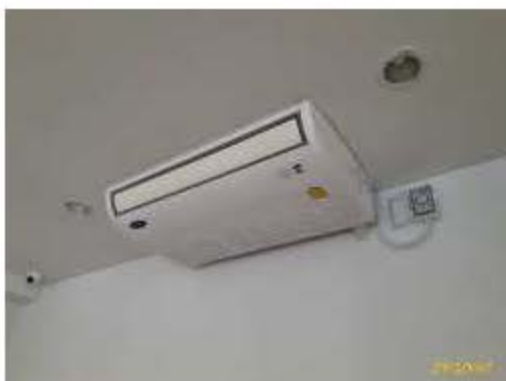
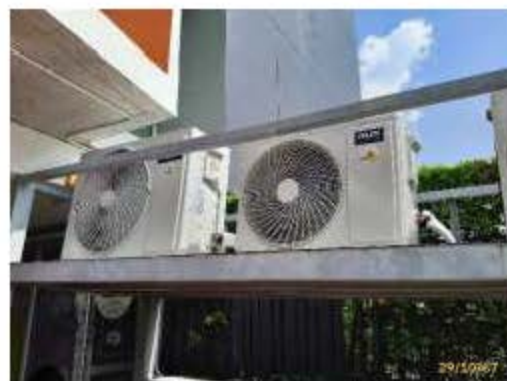
การทำความสะอาดเครื่องปรับอากาศ

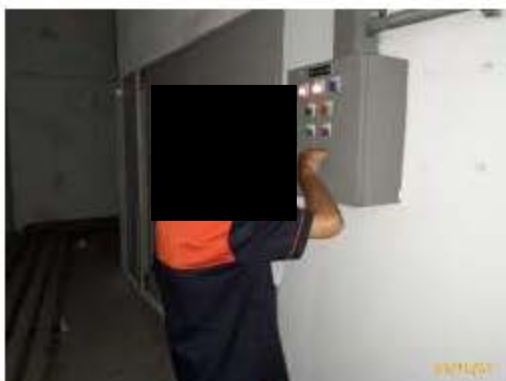
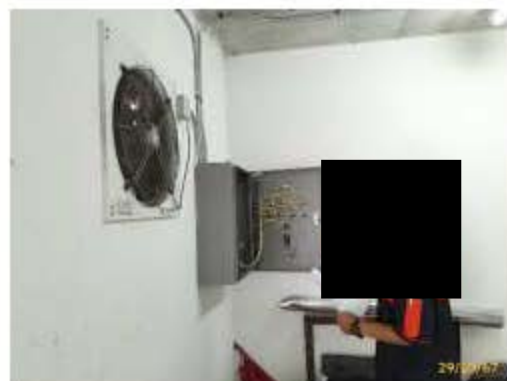
เครื่องปรับอากาศ

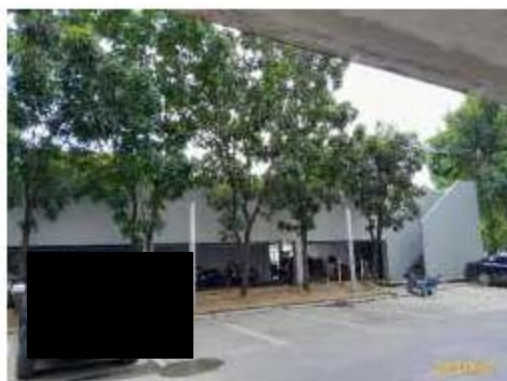
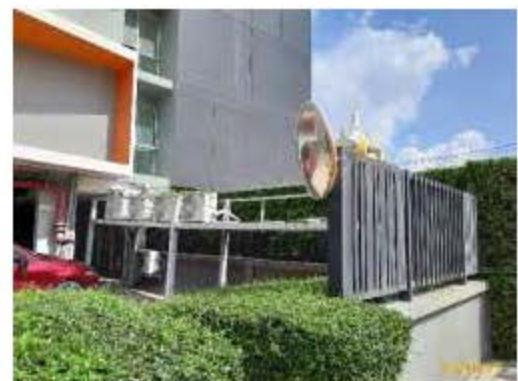
ที่จอดรถ

กระจกนูนโค้ง

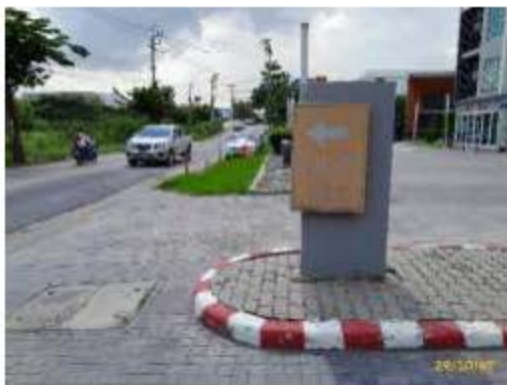
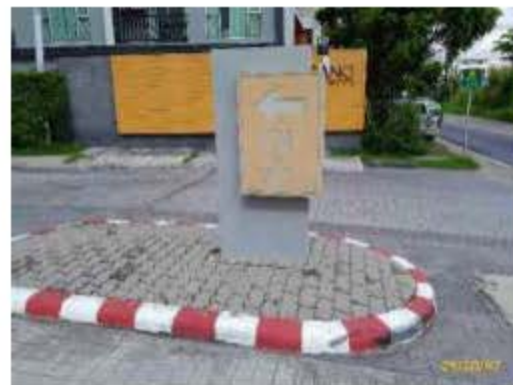
ป้ายเตือนรถเข้า - ออก ในบริเวณทางแยก

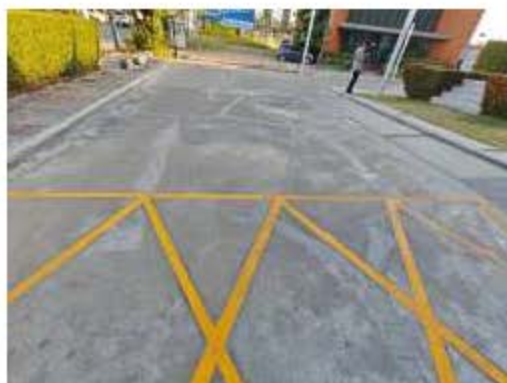
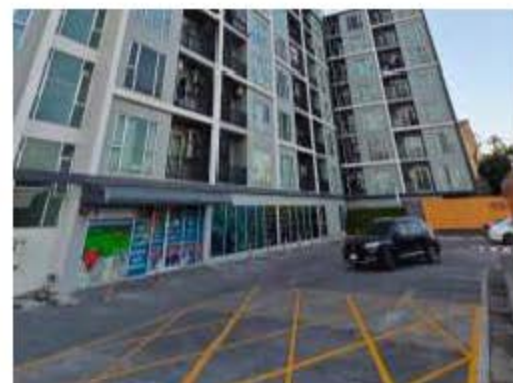
Junction Block Marking

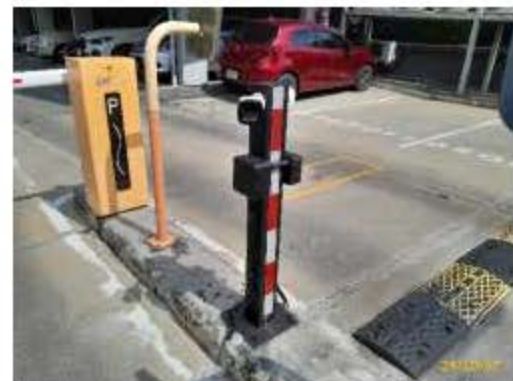
กล้องวงจรปิด (CCTV)

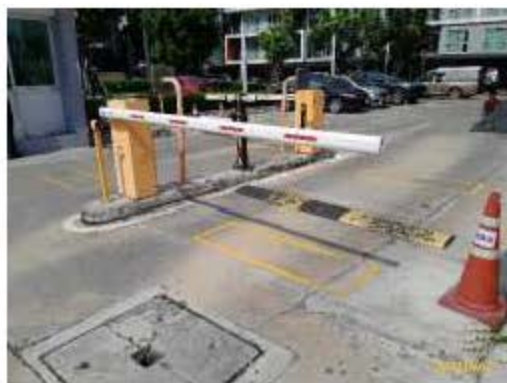
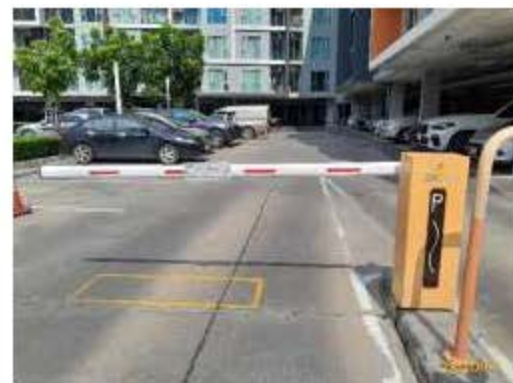
ระบบไม้กั้นอัตโนมัติ

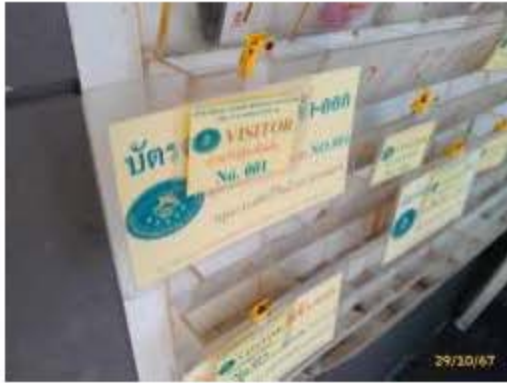
แลกบัตรกับเจ้าหน้าที่รักษาความปลอดภัย

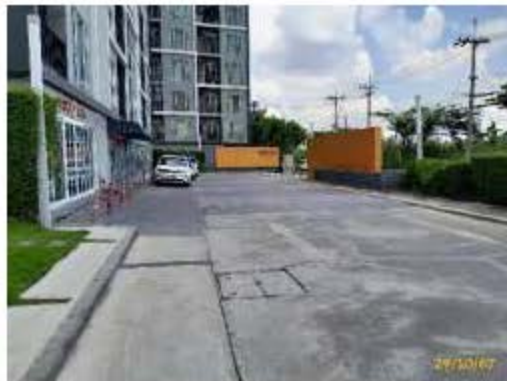
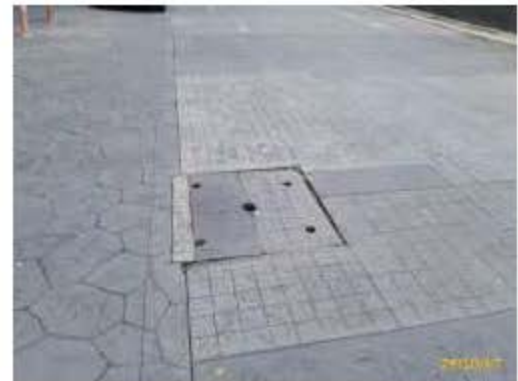
ถนนการจราจร

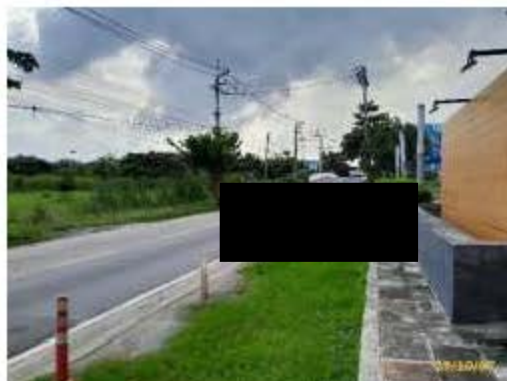
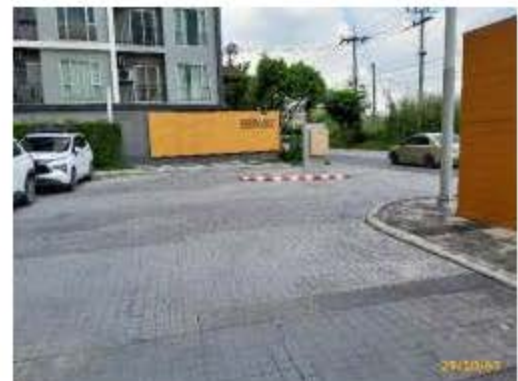
ถนนทางเข้า-ออกโครงการ

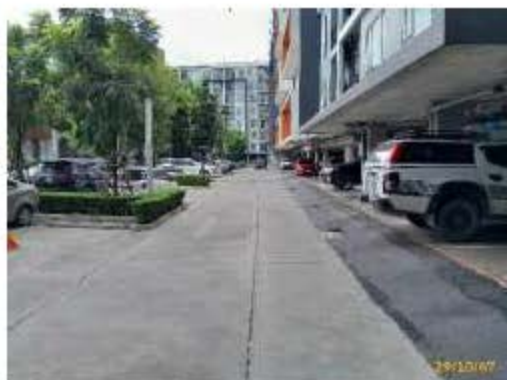
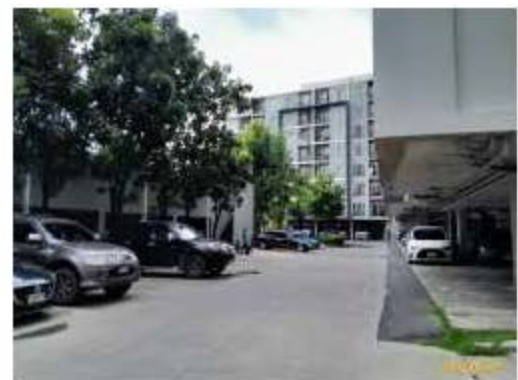
ถนนภายในโครงการ

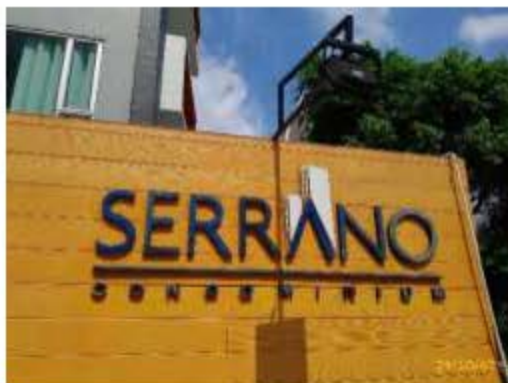
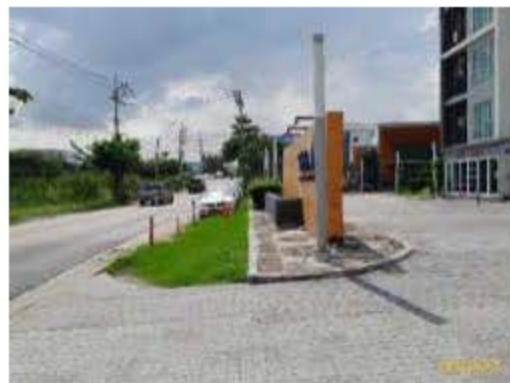
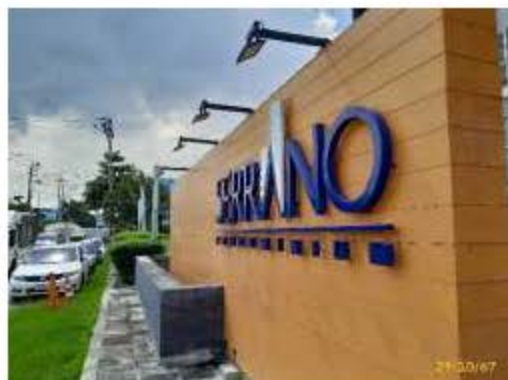
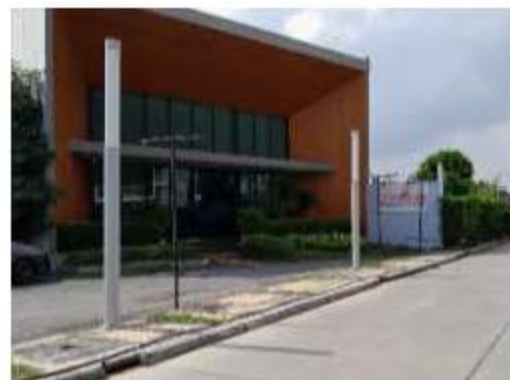
ไฟฟ้าส่องสว่างด้านหน้าโครงการ

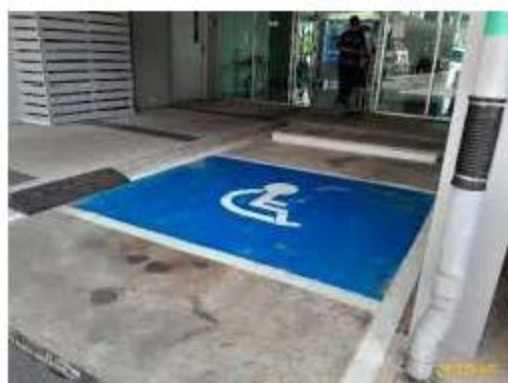
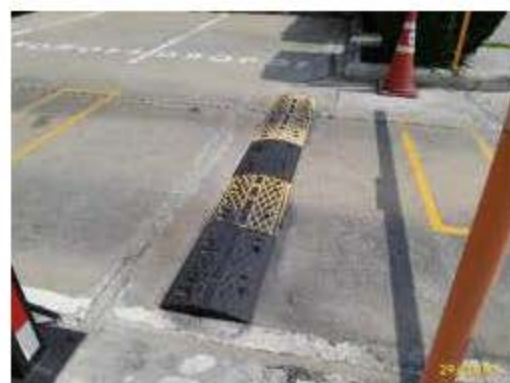
ที่จอดรถเฉพาะ

เนินชะลอความเร็ว

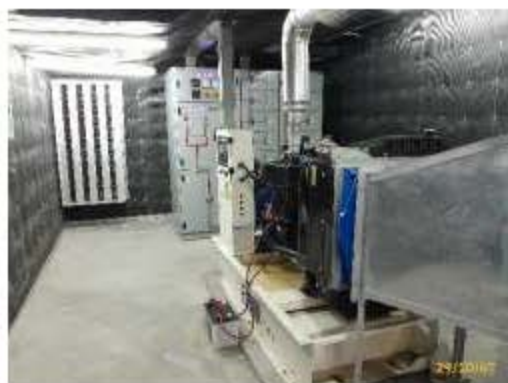
เครื่องกำเนิดไฟฟ้าสำรองประจำอาคาร A

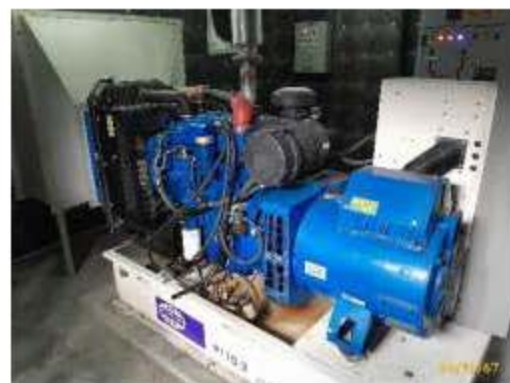
เครื่องกำเนิดไฟฟ้าสำรองประจำอาคาร B

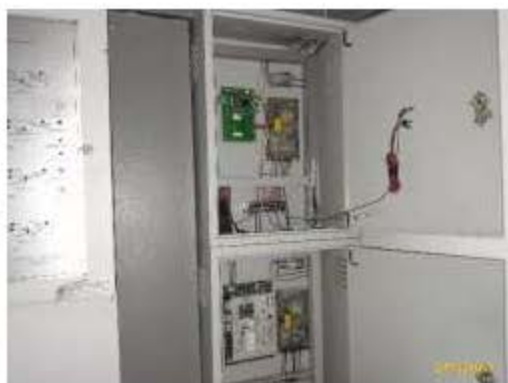
เดินสายไฟฟ้าด้วยความเป็นระเบียบ

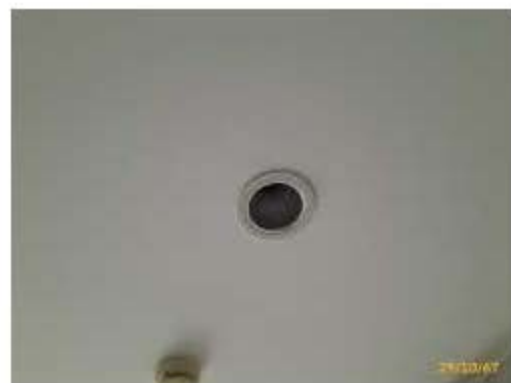
โคมไฟที่มีแผ่นสะท้อนแสง

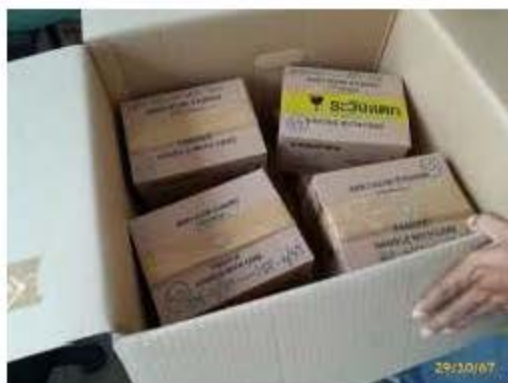
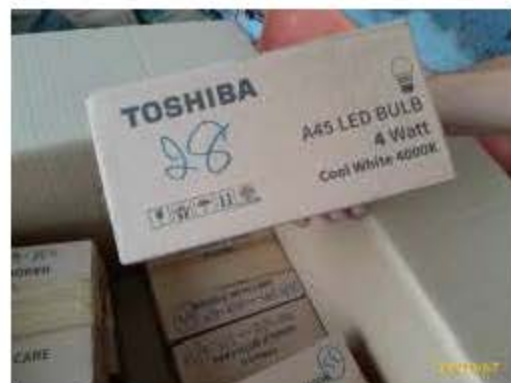
อุปกรณ์ไฟฟ้า และหลอดไฟส่องสว่างชนิดประหยัดพลังงาน

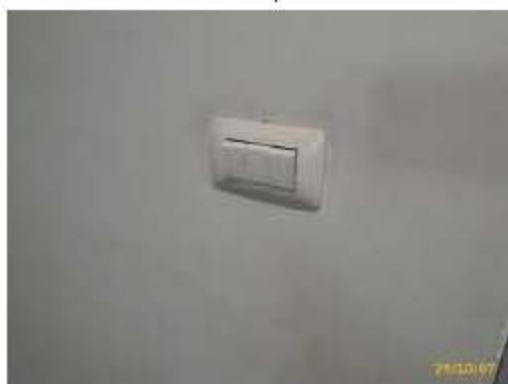
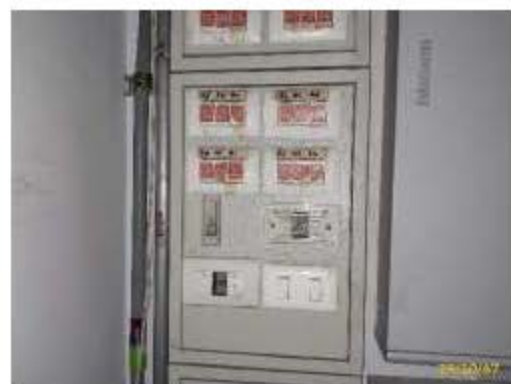
สวิตช์ไฟแยก

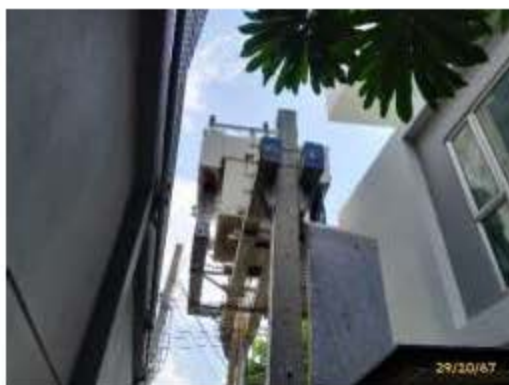
หม้อแปลงไฟฟ้าประจำอาคาร A

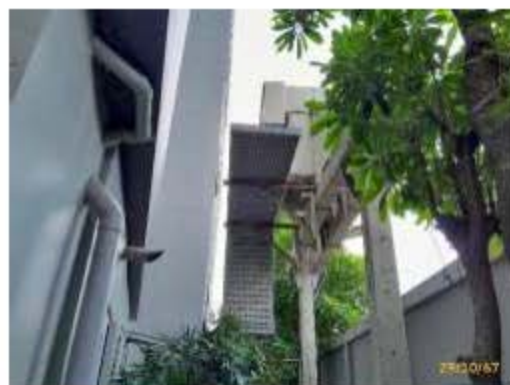
หม้อแปลงไฟฟ้าประจำอาคาร B

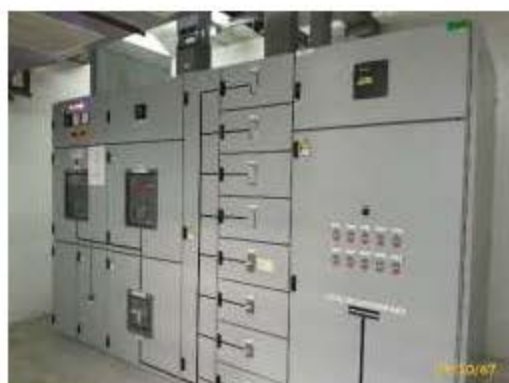
ระบบจ่ายไฟฟ้าประจำอาคาร A

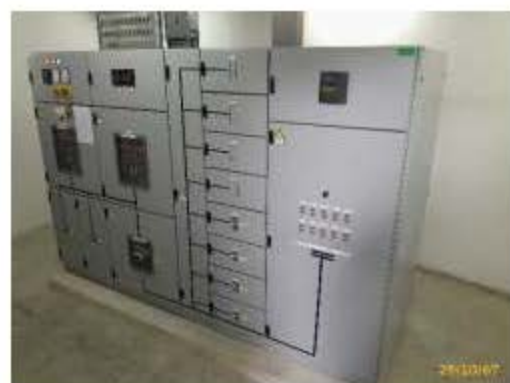
ระบบจ่ายไฟฟ้าประจำอาคาร B

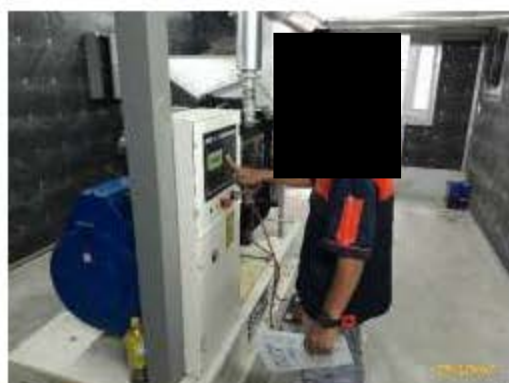
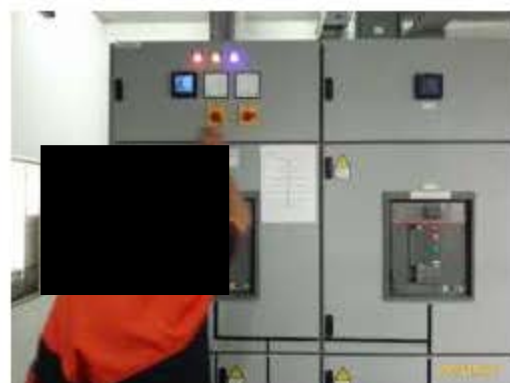
การตรวจสอบอุปกรณ์เครื่องกำเนิดไฟฟ้า และระบบไฟฟ้าหลัก

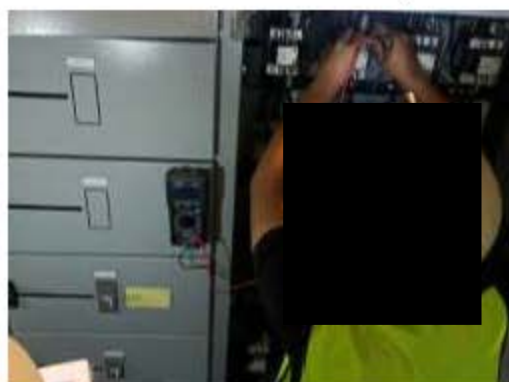
การตรวจสอบการทำงานของหม้อแปลงไฟฟ้า

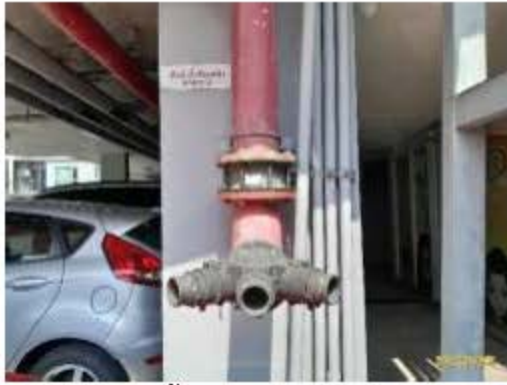
หัวรับน้ำดับเพลิงนอกอาคาร A

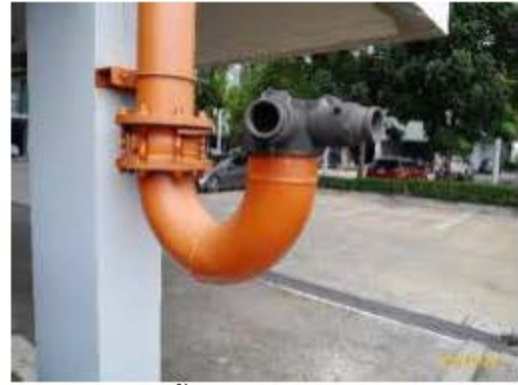
หัวรับน้ำดับเพลิงนอกอาคาร B

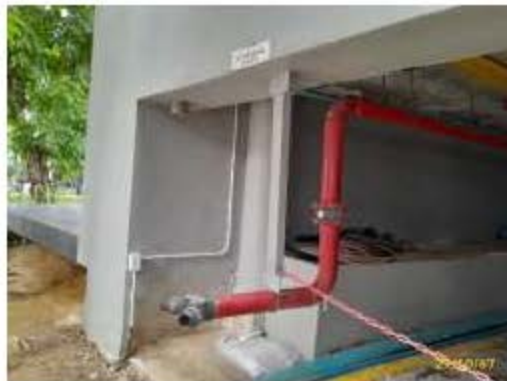
หัวรับน้ำดับเพลิงนอกอาคารสโมสร

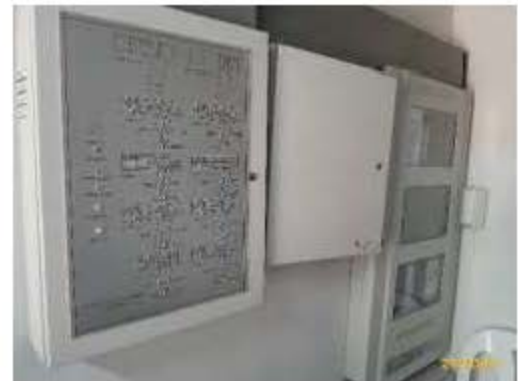
แผงควบคุม (Fire Alarm Control Panel)

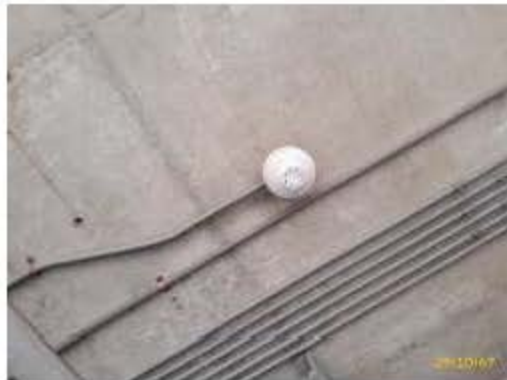
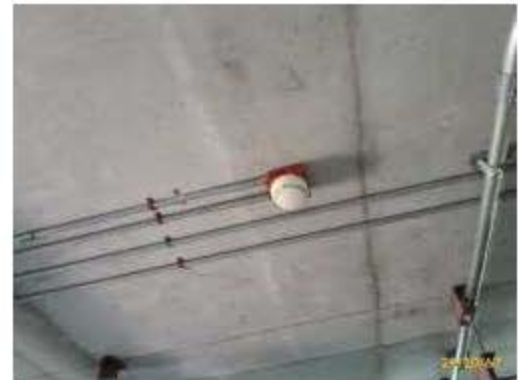
Smoke Detector

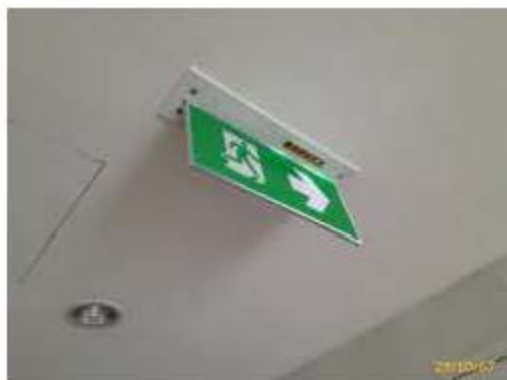
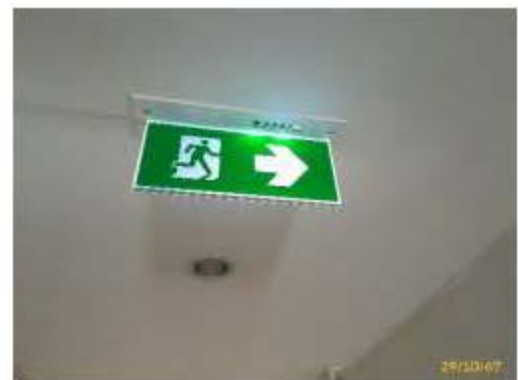
ป้ายบอกทางหนีไฟ

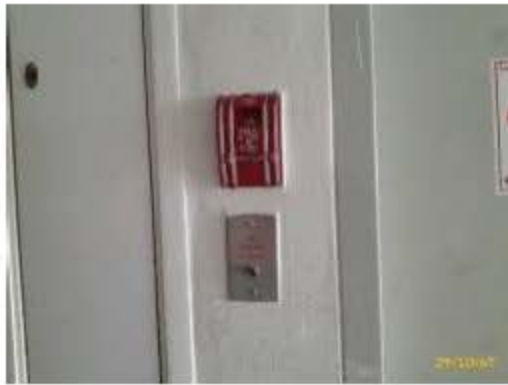
Manual Station และ Telephone jack

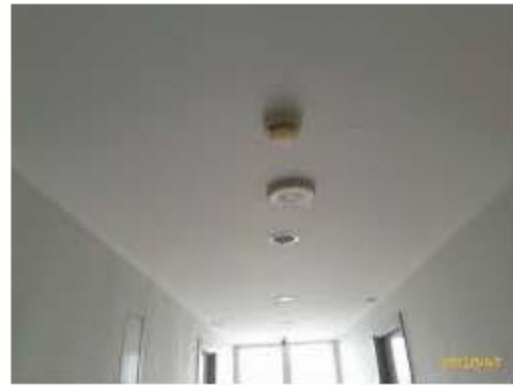
เครื่องกระจายสัญญาณเตือนอัคคีภัย

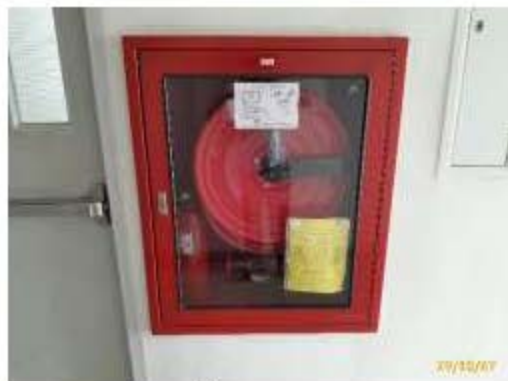
ตู้เก็บสายฉีดน้ำดับเพลิงพร้อมอุปกรณ์

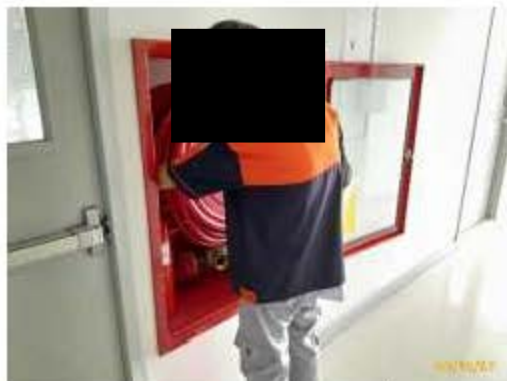
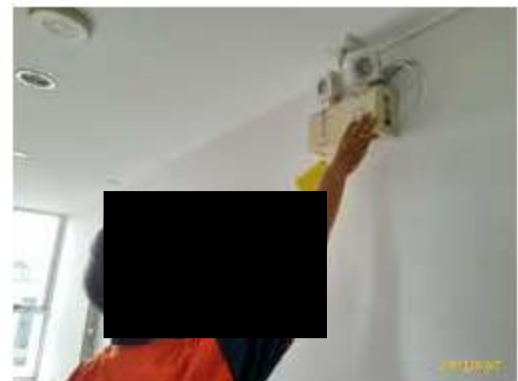
เจ้าหน้าที่ตรวจสอบอุปกรณ์ป้องกันและระงับอัคคีภัย

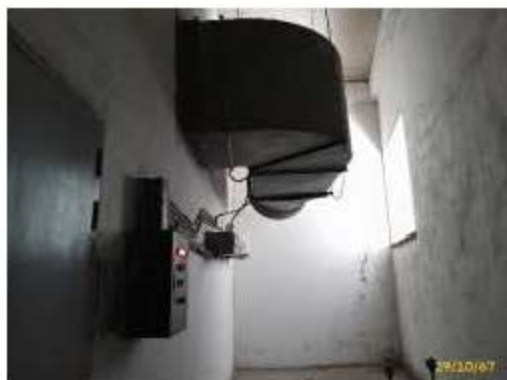
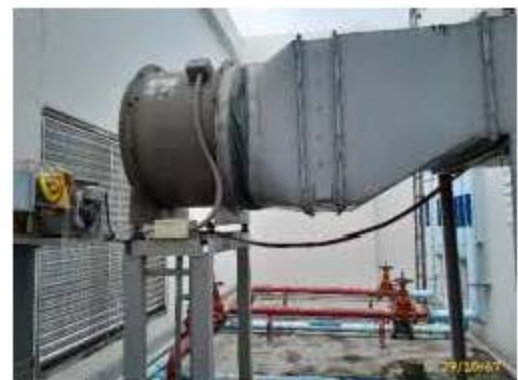
ระบบระบายอากาศของบันไดหนีไฟ

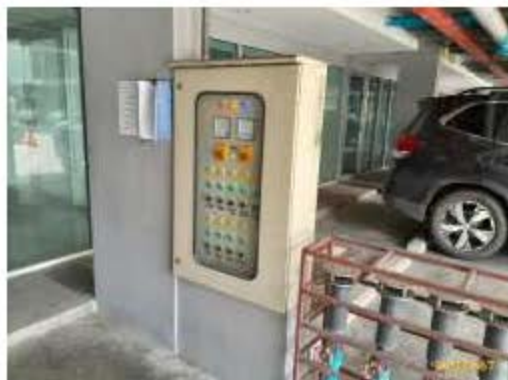
ตู้ควบคุมการทำงานระบบบำบัดน้ำเสียอาคาร A

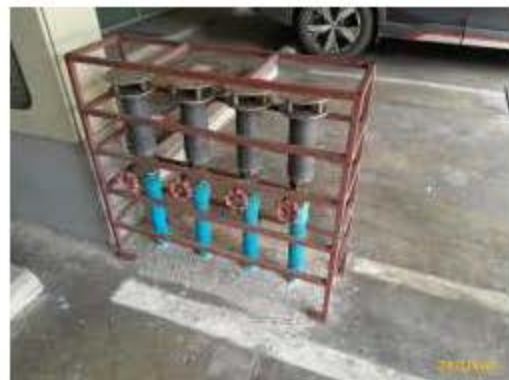
ระบบเติมอากาศอาคาร A

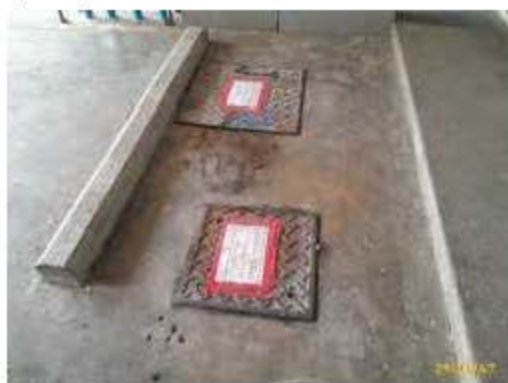
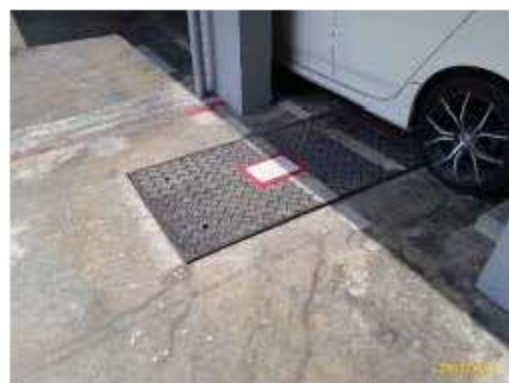
ระบบบำบัดน้ำเสียอาคาร A

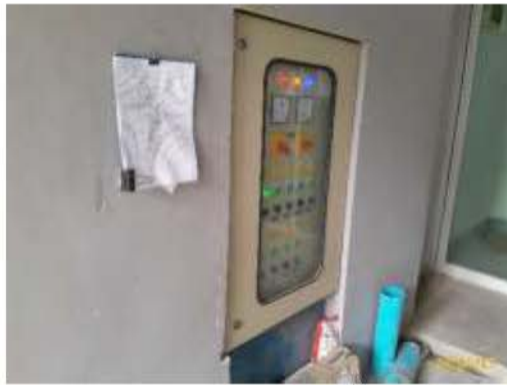
ตู้ควบคุมการทำงานระบบบำบัดน้ำเสียอาคาร B

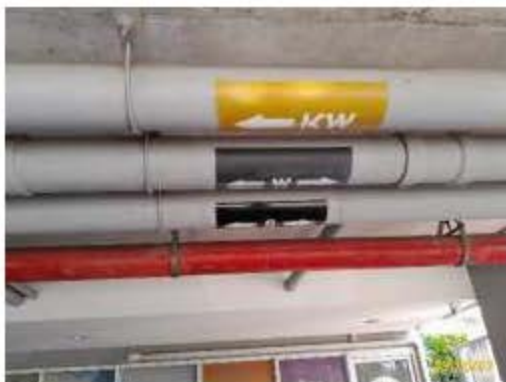
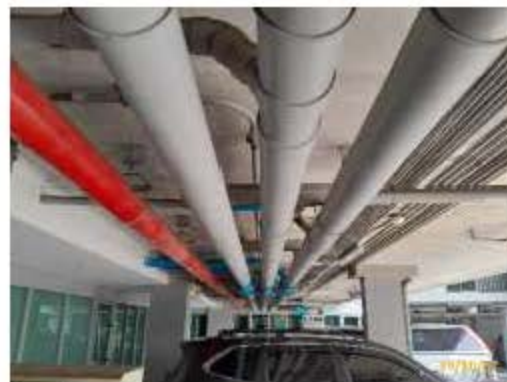
ภาพที่ 2.2-12 การบริหารจัดการระบบระบายน้ำ

การระบายน้ำในแนวดิ่ง

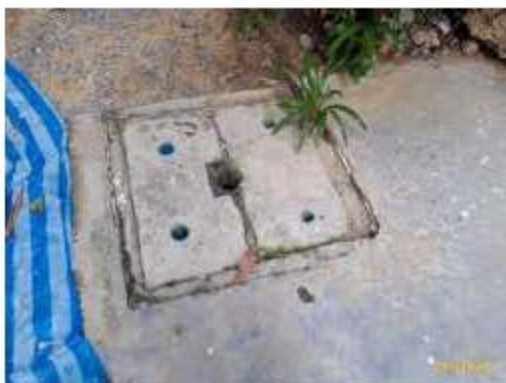
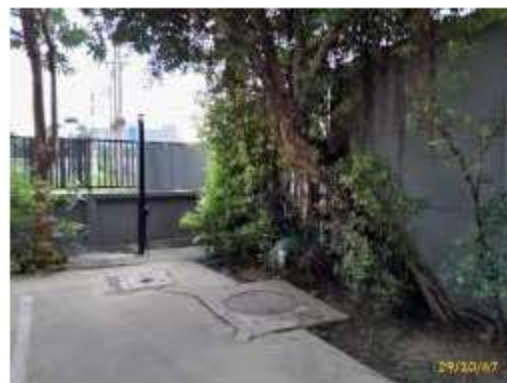
การระบายน้ำในแนวนอน

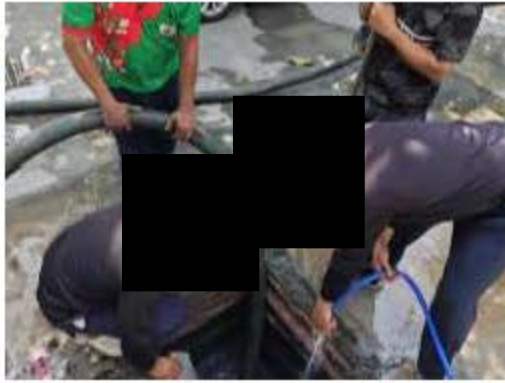
ภาพที่ 2.2-12 (ต่อ) การบริหารจัดการระบบระบายน้ำ

กำลังทำความสะอาดท่อระบายน้ำ/บ่อพักน้ำ

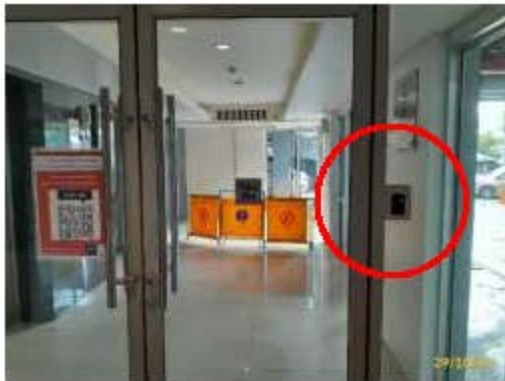
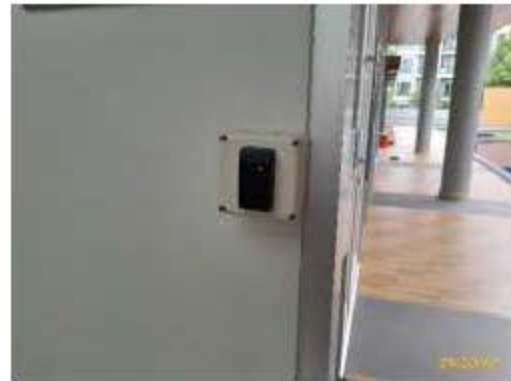
ภาพที่ 2.2-13 การบริหารจัดการด้านความปลอดภัย

ระบบคีย์การ์ดเข้าอาคาร
