รายงานผลการปฏิบัติตามมาตรการป้องกันและแก้ไขผลกระทบสิ่งแวดล้อม  
และมาตรการติดตามตรวจสอบผลกระทบสิ่งแวดล้อม

โครงการ โรงแรม โอโซ่ กะตะ ภูเก็ต

ประจำเดือนกรกฎาคม - ธันวาคม 2567

จัดทำโดย บริษัท เช้าเทิร์นไทยคอนซัลติ้ง จำกัด

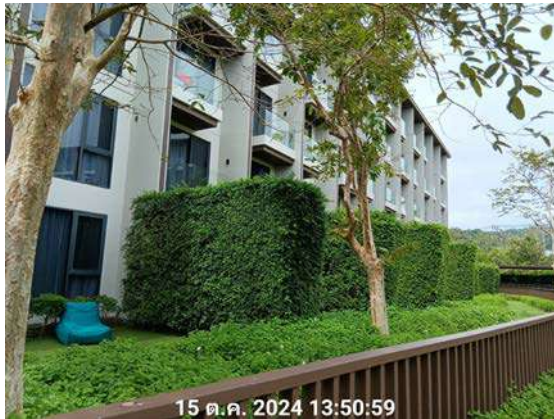
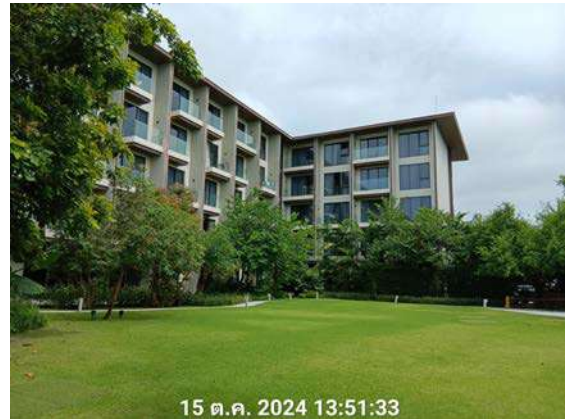
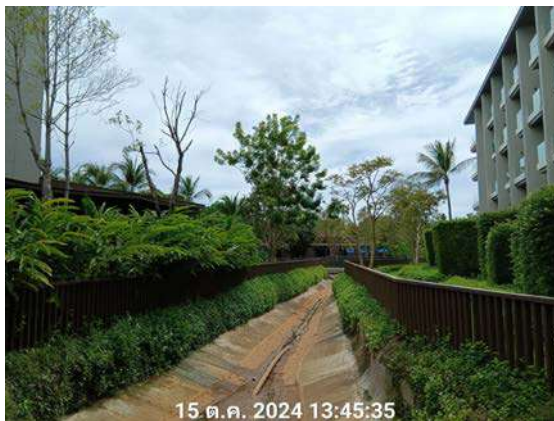
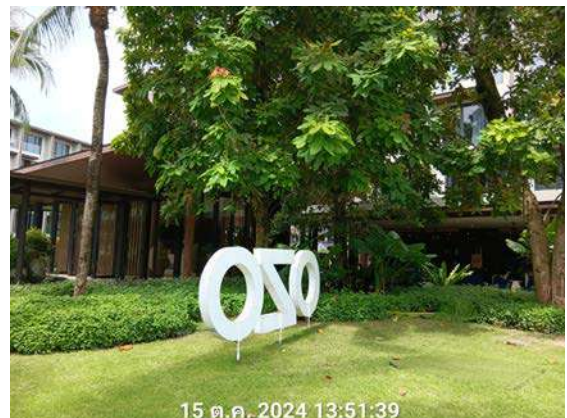
รูปที่ 2.1 พื้นที่สีเขียว

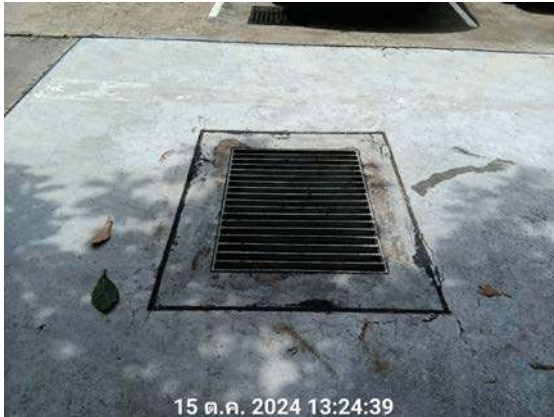
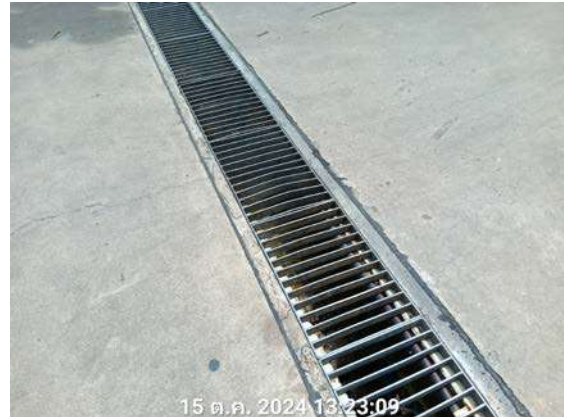
รูปที่ 2.2 รางระบายน้ำฝน

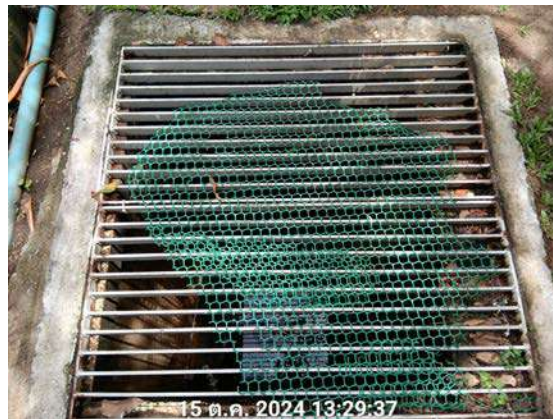
รูปที่ 2.3 บ่อหน่วงน้ำ

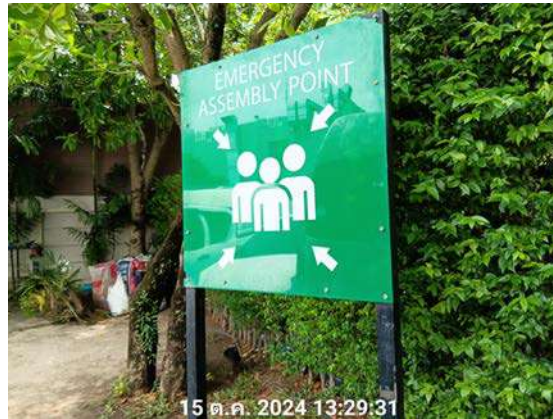
รูปที่ 2.5 จุดรวมพล

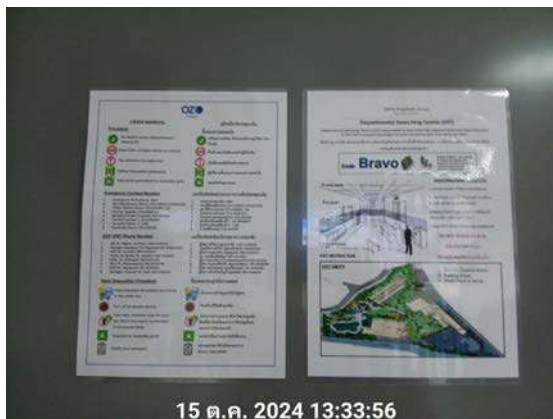
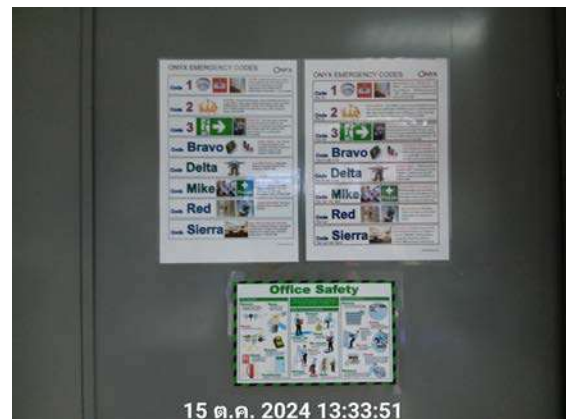
## รูปที่ 2.6 ป้ายประชาสัมพันธ์ให้ความรู้การปฏิบัติตัวกรณีเกิดเหตุฉุกเฉิน

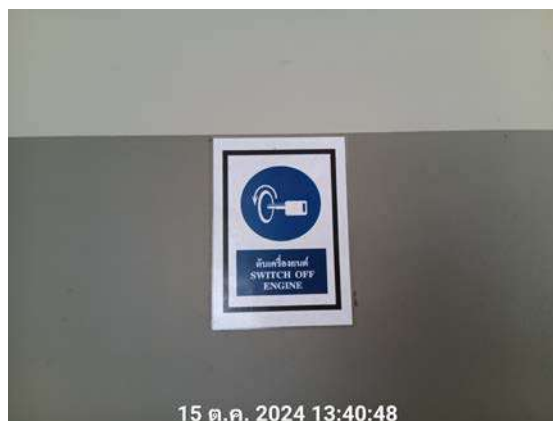
รูปที่ 2.7 ป้ายดับเครื่องยนต์

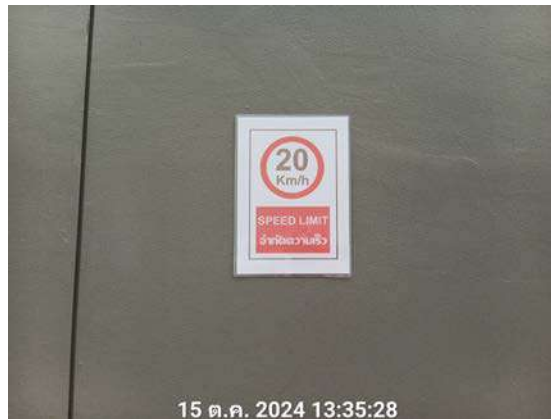
รูปที่ 2.8 ป้ายจำกัดความเร็วที่ 20 กิโลเมตร/ชั่วโมง

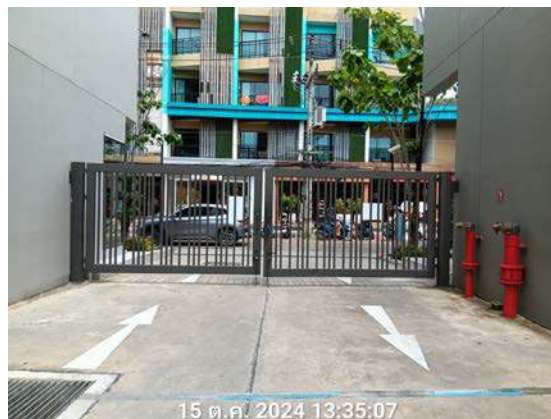
รูปที่ 2.9 ป้ายแสดงทิศทางเข้า-ออก โครงการ

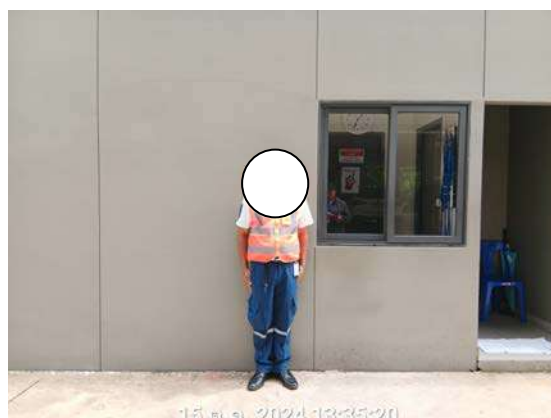
รูปที่ 2.10 เจ้าหน้าที่รักษาความปลอดภัย

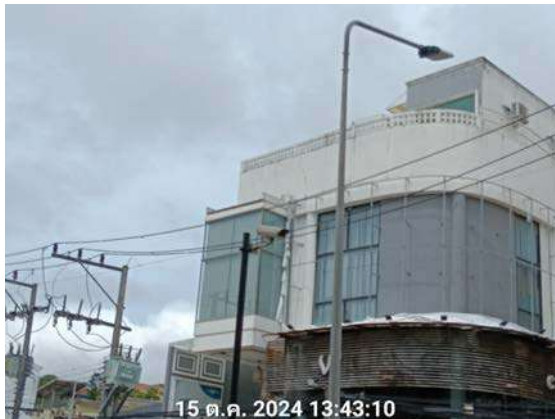
รูปที่ 2.11 ไฟส่องสว่างทางเข้า-ออก โครงการ

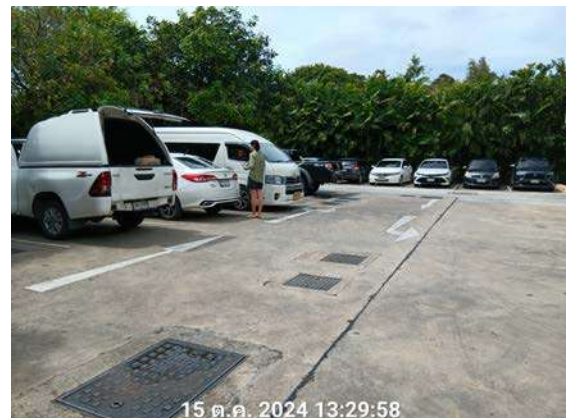
รูปที่ 2.12 ที่จอดรถยนต์ภายในโครงการ

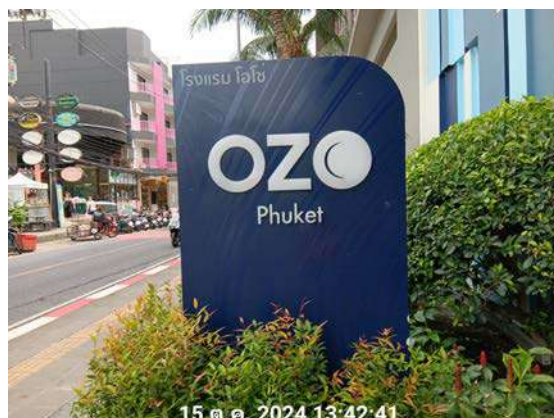
รูปที่ 2.13 ป้ายชื่อโครงการ
