## บทที่ 2

### ผลการปฏิบัติตามมาตรการป้องกันและแก้ไขผลกระทบสิ่งแวดล้อม

บัดนี้ นิติบุคคลอาคารชุด ทรี คอนโด เอกมัย ได้ดำเนินการติดตามตรวจสอบการปฏิบัติตามมาตรการป้องกันและแก้ไขผลกระทบสิ่งแวดล้อม TREE CONDO EKAMAI (ระยะดำเนินการ) ช่วงเดือน กรกฎาคม ถึง ธันวาคม พ.ศ. 2567 ตามที่กำหนดไว้ในรายงานการวิเคราะห์ผลกระทบสิ่งแวดล้อม โดยเนื้อหาบทนี้จะ เป็น ผลการปฏิบัติตามมาตรการป้องกันและแก้ไขผลกระทบสิ่งแวดล้อม ซึ่งทางนิติบุคคลอาคารชุดฯ ได้ทำการตรวจประเมินด้วยวิธี Walk through Survey พร้อมทั้งรวบรวมเอกสารหลักฐานต่าง ๆ และภาพถ่ายประกอบผลการปฏิบัติตามมาตรการ ฯ

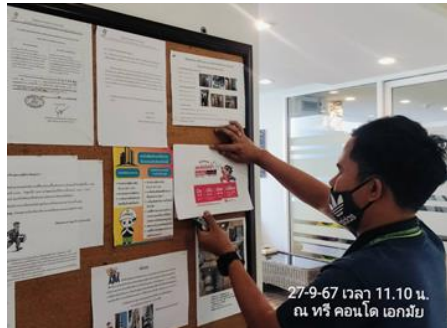
รณรงค์เปิดแอร์ 25-26 องศา

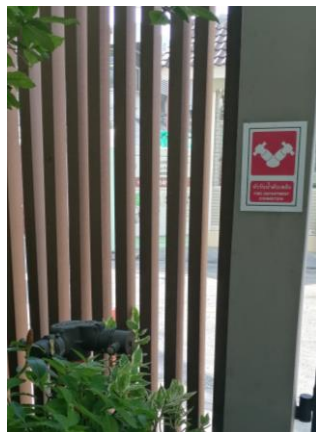
หัวรับน้ำดับเพลิง

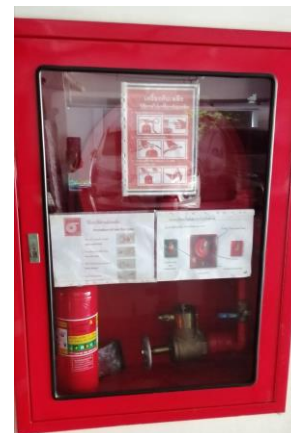
ตู้เก็บสายฉีดน้ำดับเพลิง

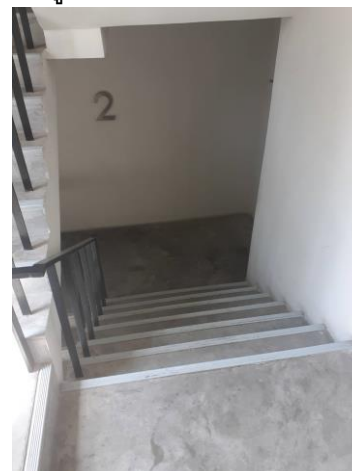
บันได ST-2

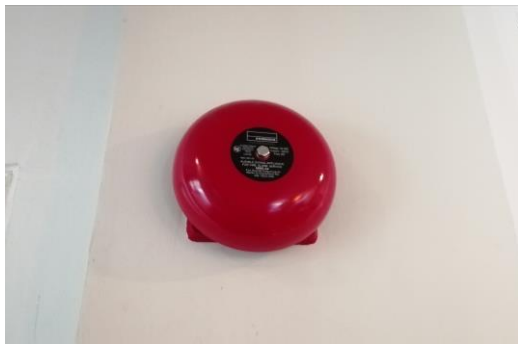
เครื่องแจ้งเหตุเพลิงไหม้ด้วยเสียง

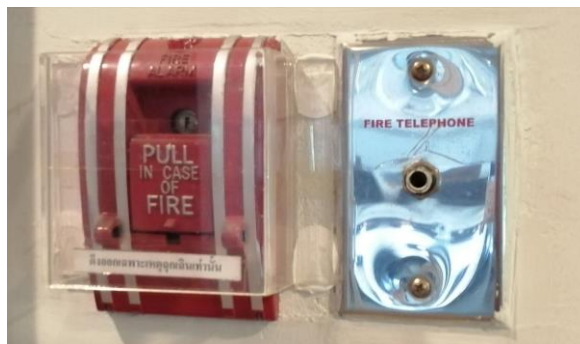
เครื่องแจ้งเหตุแบบใช้มือดึง

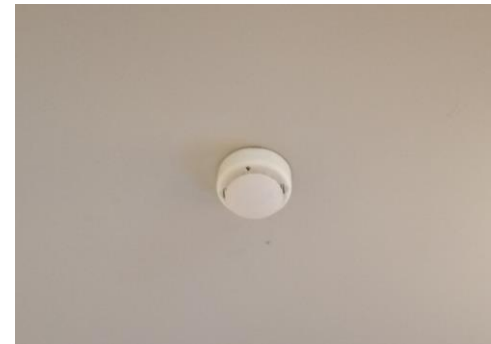
เครื่องตรวจจับควัน

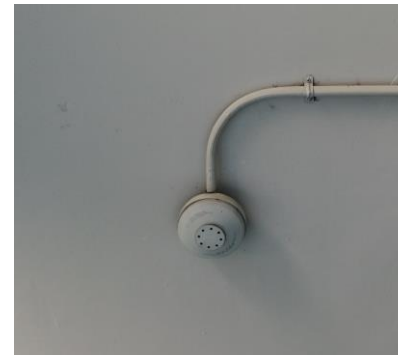
เครื่องตรวจจับความร้อน

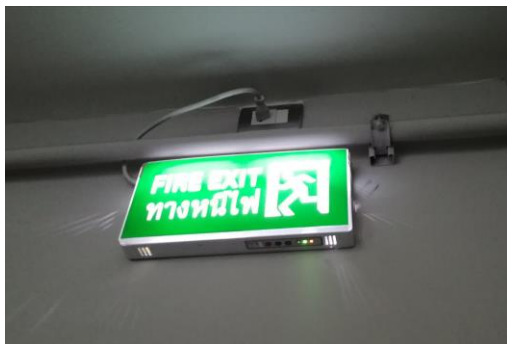
ป้ายบอกทางหนีไฟ

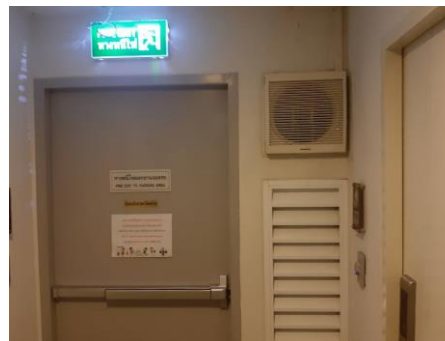
ป้ายบอกทางหนีไฟ

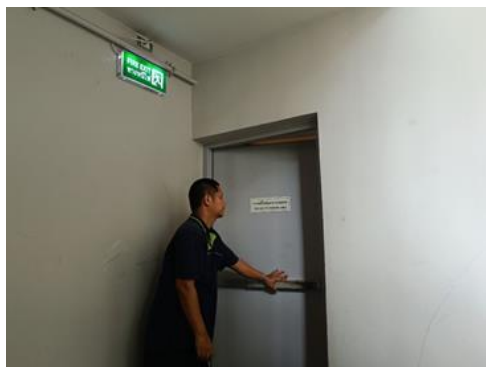
ประตูทางหนีไฟ

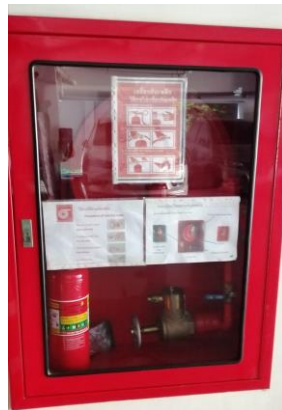
ป้ายแนะนำวิธีการใช้เครื่องมือป้องกันอัคคีภัยฉุกเฉิน

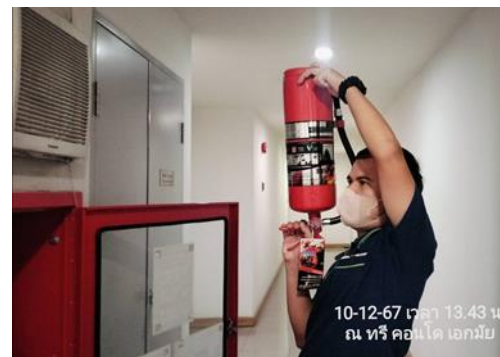
ตรวจสอบอุปกรณ์ดับเพลิง

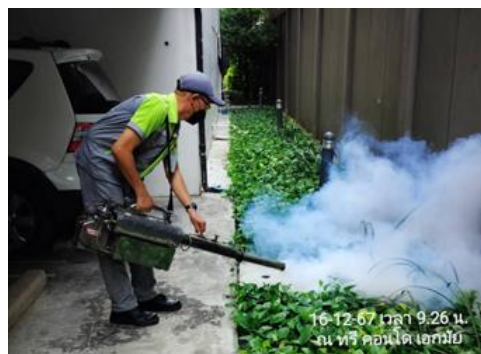
กำจัดแมลงและพาหะนำโรค

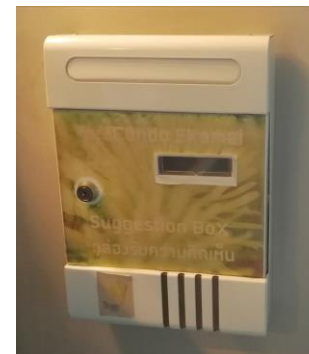
กล่องรับฟังความคิดเห็น
