1.1 ชื่อโครงการ

โครงการโรงแรม ฟิวชั่น สุวิท ภูเก็ต ป่าตอง (Fusion Suites Phuket Patong) ตั้งอยู่ที่ ถนนทางหลวงแผ่นดินหมายเลข 4029 (กะทู้-ป่าตอง) ตำบลป่าตอง อำเภอกะทู้ จังหวัดภูเก็ต ดำเนินโครงการโดย บริษัท สยามเอ็กซ์เพรส แอสเซ็ท จำกัด สำนักงานตั้งอยู่เลขที่ 5/5 ถนนพระบาร์มี ตำบลป่าตอง อำเภอกะทู้ จังหวัดภูเก็ต

รายงานผลการปฏิบัติงานตามมาตรการป้องกันและแก้ไขผลกระทบสิ่งแวดล้อมและมาตรการติดตามตรวจสอบผลกระทบสิ่งแวดล้อมโครงการ
โรงแรม ฟิวชั่น สวีท ภูเก็ต ป่าตอง (Fusion Suites Phuket Patong) (ระยะดำเนินการ)
ประจำปี 2567 (เดือนมกราคม-ธันวาคม)

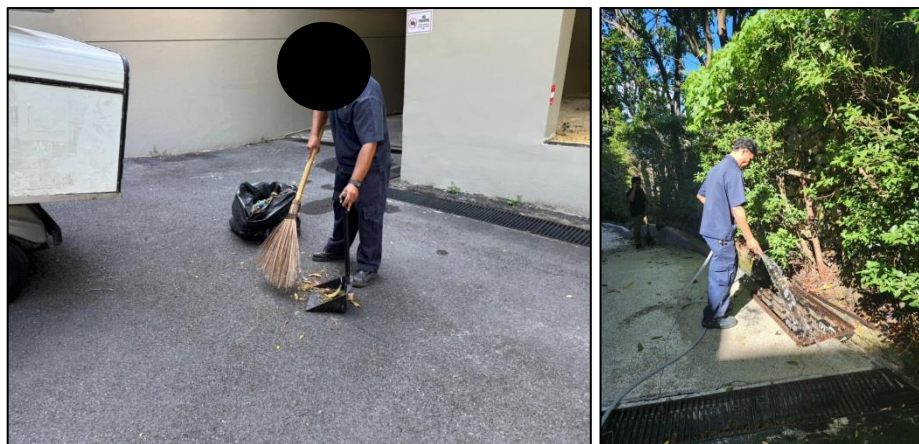
รูปที่ 3-2 พนักงานล้างทำความสะอาดถนน และทางเดินภายในโครงการ
เพื่อลดการฟุ้งกระจายของฝุ่น

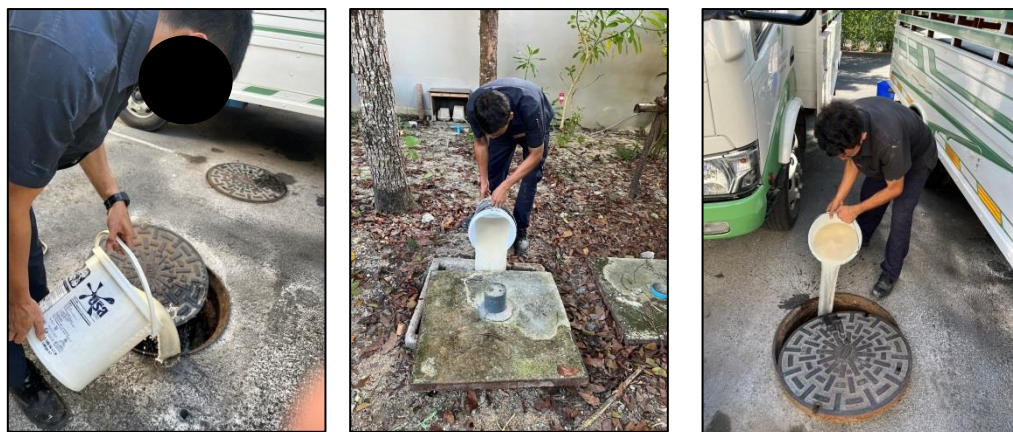
รูปที่ 3-5 เจ้าหน้าที่ดูแล และตรวจสอบระบบบำบัดน้ำเสีย

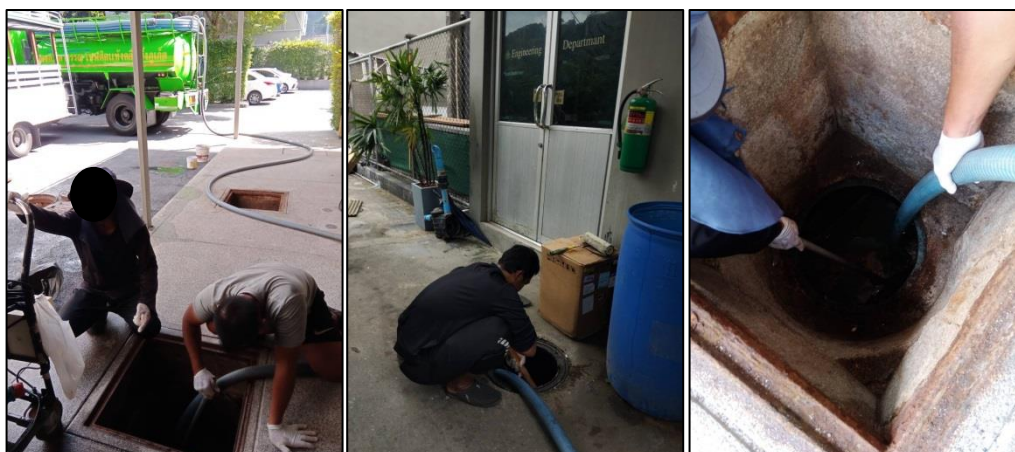
รูปที่ 3-6 ตักตะกอนส่วนเกินจากระบบบำบัดน้ำเสีย

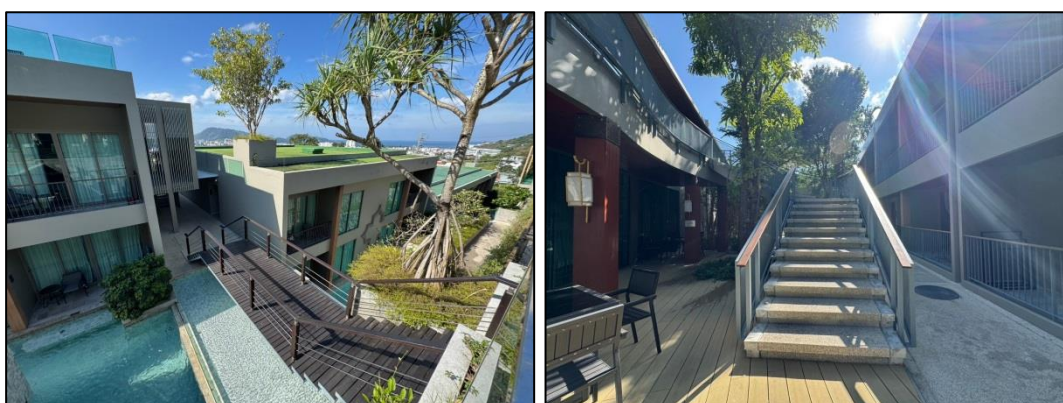
รูปที่ 3-7 โทนสีอาคารที่ไม่โดดเด่น และให้ความกลมกลืนกับธรรมชาติ

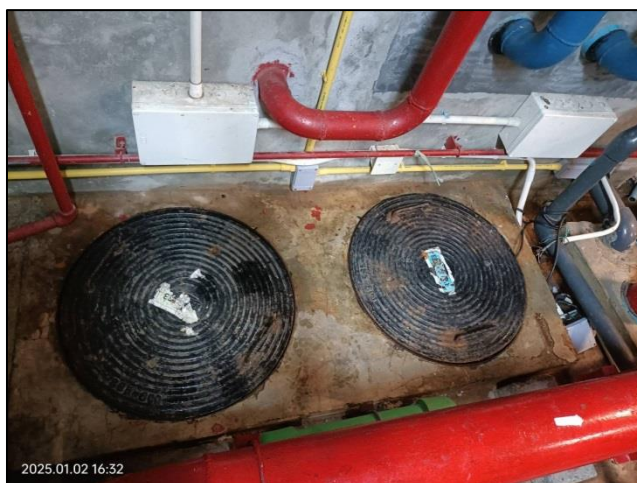
รูปที่ 3-8 บ่อเก็บน้ำ/ฝาบ่อเก็บน้ำใต้ดิน จำนวน 2 ฝา

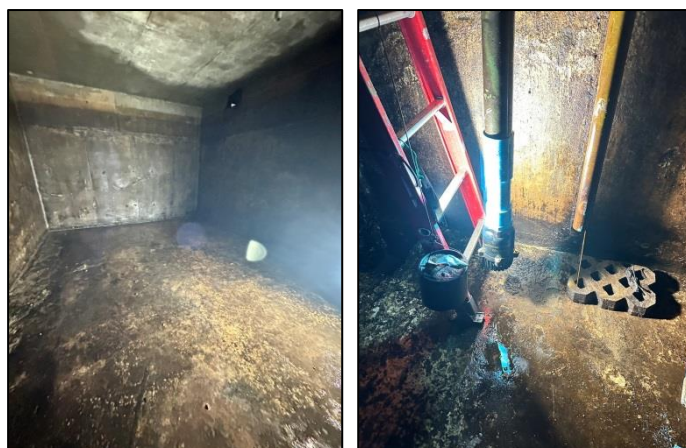
รูปที่ 3-10 ทำความสะอาด และตรวจสอบบ่อเก็บน้ำใต้ดิน

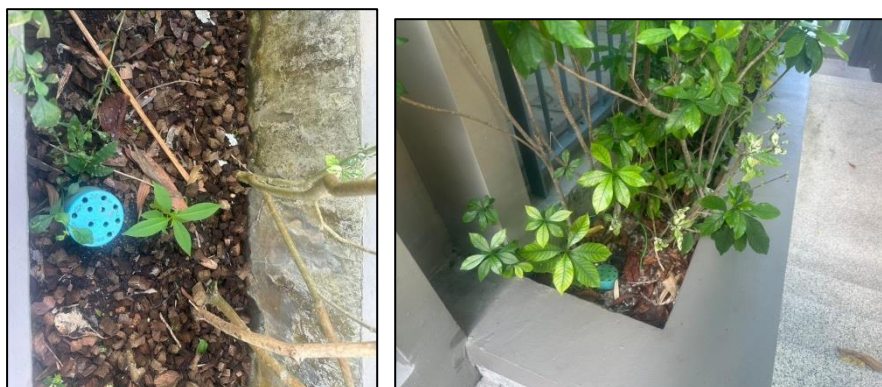
รูปที่ 3-11 อุปกรณ์สำหรับรดน้ำต้นไม้

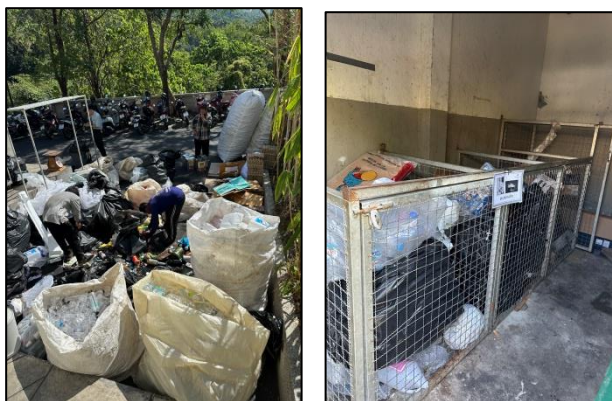
รูปที่ 3-13 คัดแยกมูลฝอยจากต้นทางก่อนนำไปพักไว้

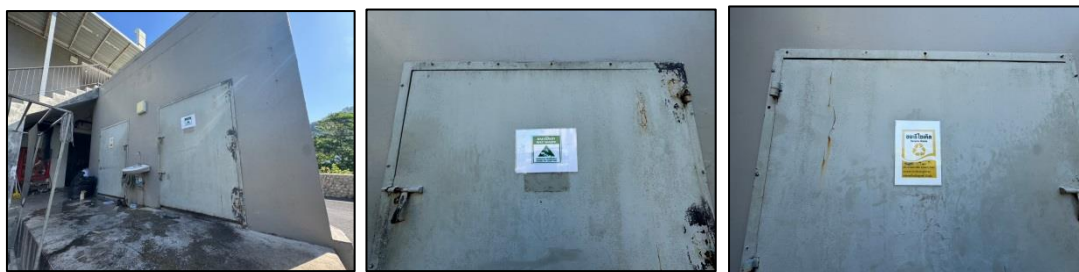
รูปที่ 3-14 ห้องพักมูลฝอยรวมของโครงการ

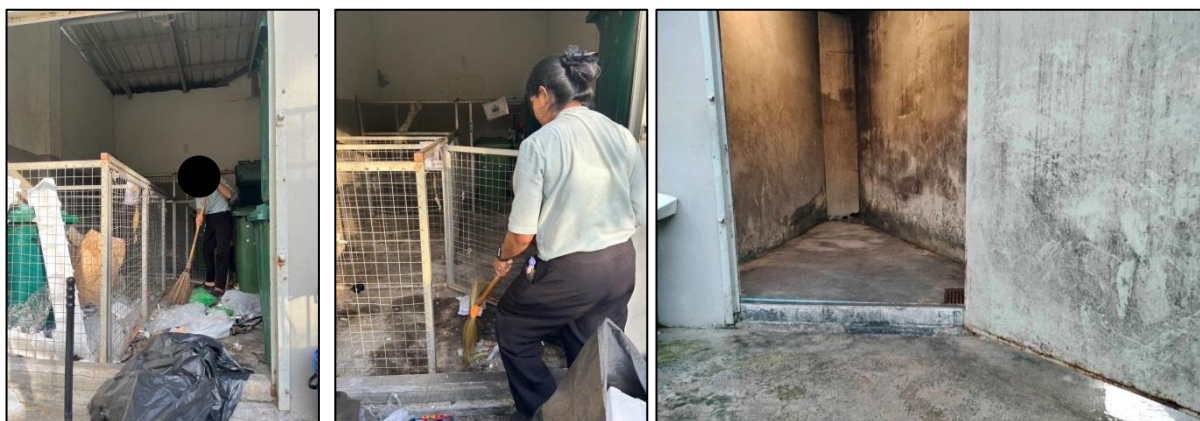
รูปที่ 3-15 พนักงานล้างทำความสะอาดห้องพักมูลฝอยหลังจากรถเก็บขนมูลฝอยเข้ามาเก็บขน

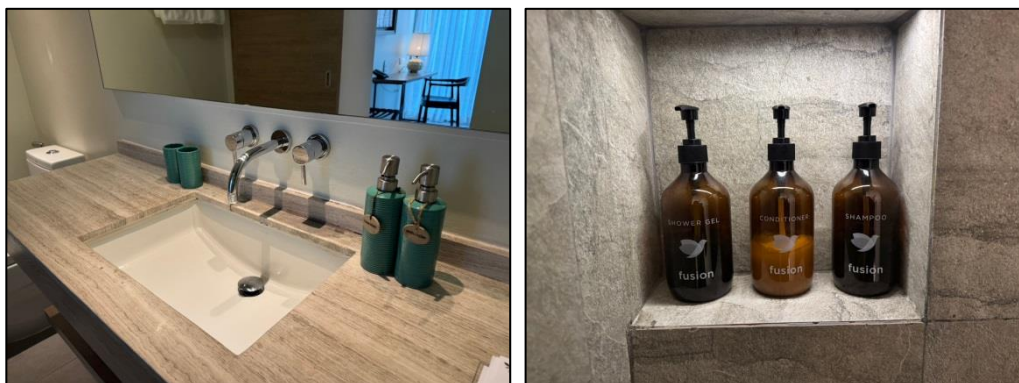
รูปที่ 3-17 การใช้วัสดุที่ไม่ก่อให้เกิดมูลฝอย

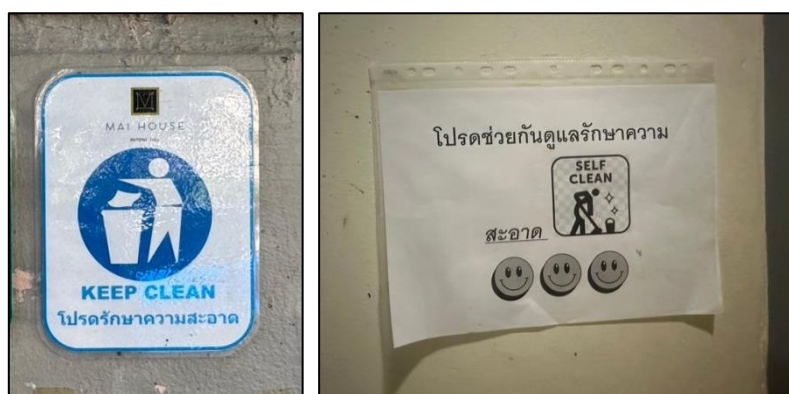
รูปที่ 3-18 ป้ายประชาสัมพันธ์ให้ทิ้งมูลฝอยให้เป็นที่ และช่วยกันรักษาความสะอาด

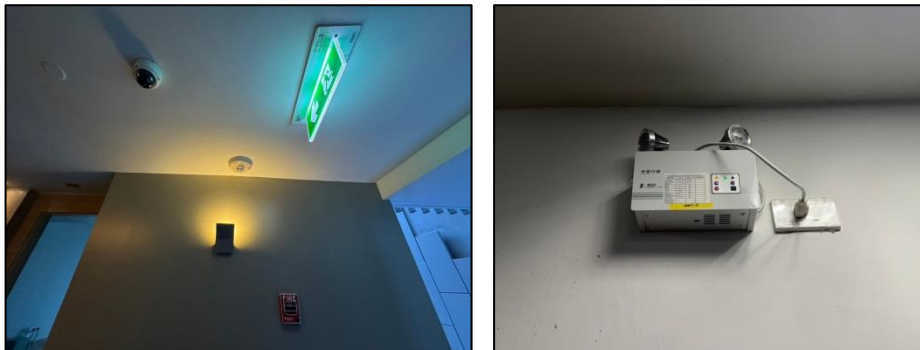
รูปที่ 3-20 ใช้หลอดไฟและไฟดาวน์ไลท์ชนิดประหยัดไฟฟ้า

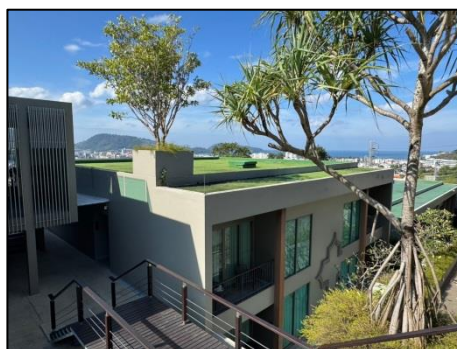
รูปที่ 3-21 วัสดุหญ้าเทียมบริเวณดาดฟ้า เพื่อลดความร้อนจากภายนอกเข้าสู่ภายในอาคาร

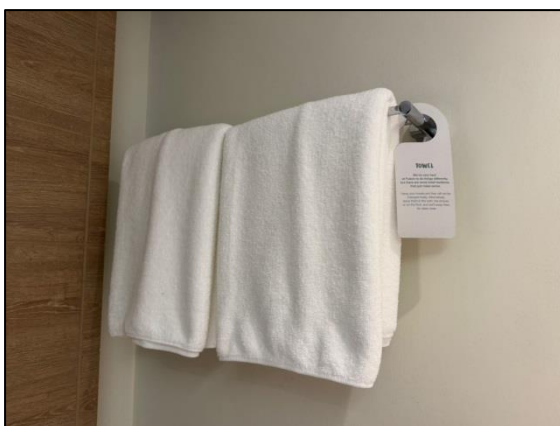
รูปที่ 3-22 ป้ายรณรงค์ให้ผู้ใช้บริการประหยัดพลังงานโดยไม่เปลี่ยนผ้าปูที่นอนหรือผ้าเช็ดตัว

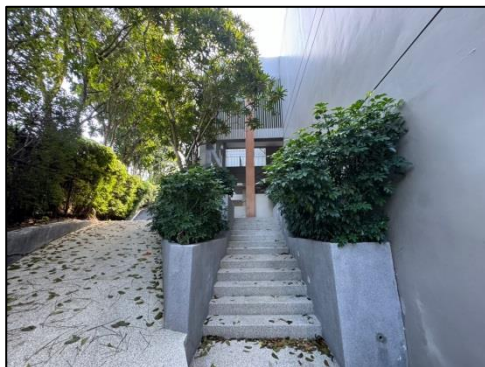
รูปที่ 3-23 ช่องเปิดบริเวณโถงบันไดทางเดินภายในอาคารไม่มีสิ่งกีดขวาง

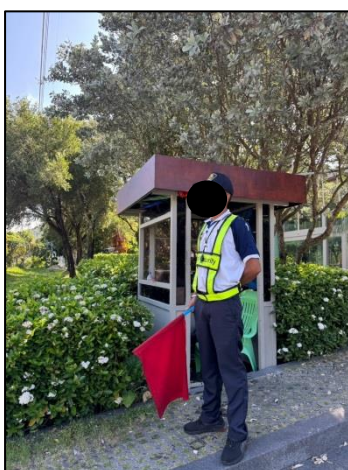
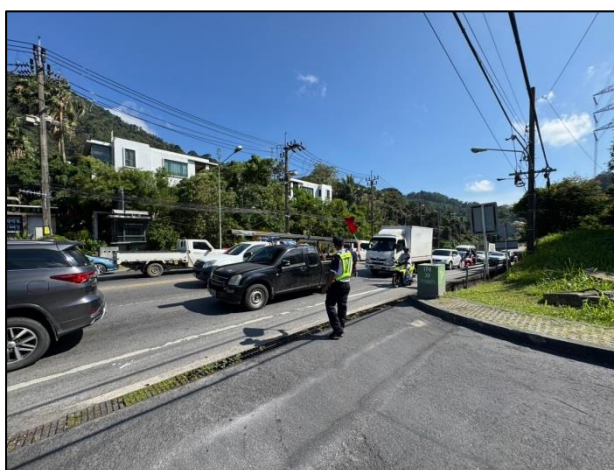
รูปที่ 3-24 บริเวณเข้า-ออก มีเจ้าหน้าที่รักษาความปลอดภัยควบคุมดูแล
และพนักงานคอยให้บริการตลอด 24 ชั่วโมง

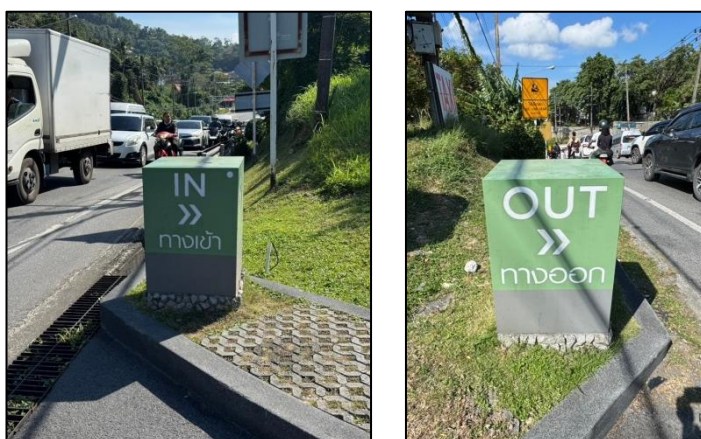
รูปที่ 3-25 ป้ายบริเวณทางเข้า-ออก และลูกศรแสดงทิศทางบริเวณทาง เข้า-ออก โครงการ
ที่สามารถเห็นได้ชัดเจน

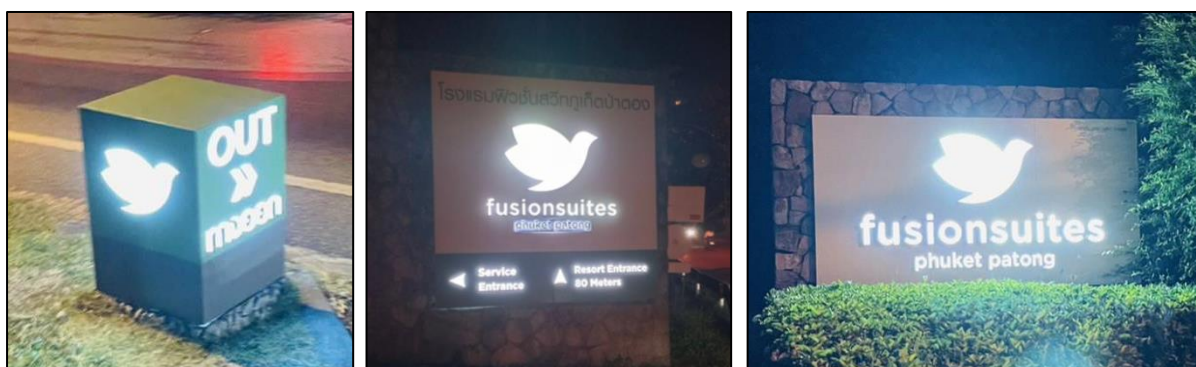
รูปที่ 3-26 ไฟฟ้าส่องสว่างบริเวณทางเข้า -ออก สามารถมองเห็นได้ชัดเจนในเวลากลางคืน

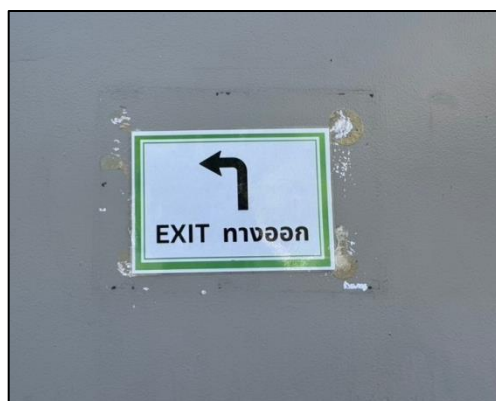
รูปที่ 3-27 ป้ายสัญญาณจราจรบริเวณทางเดินรถภายในโครงการ

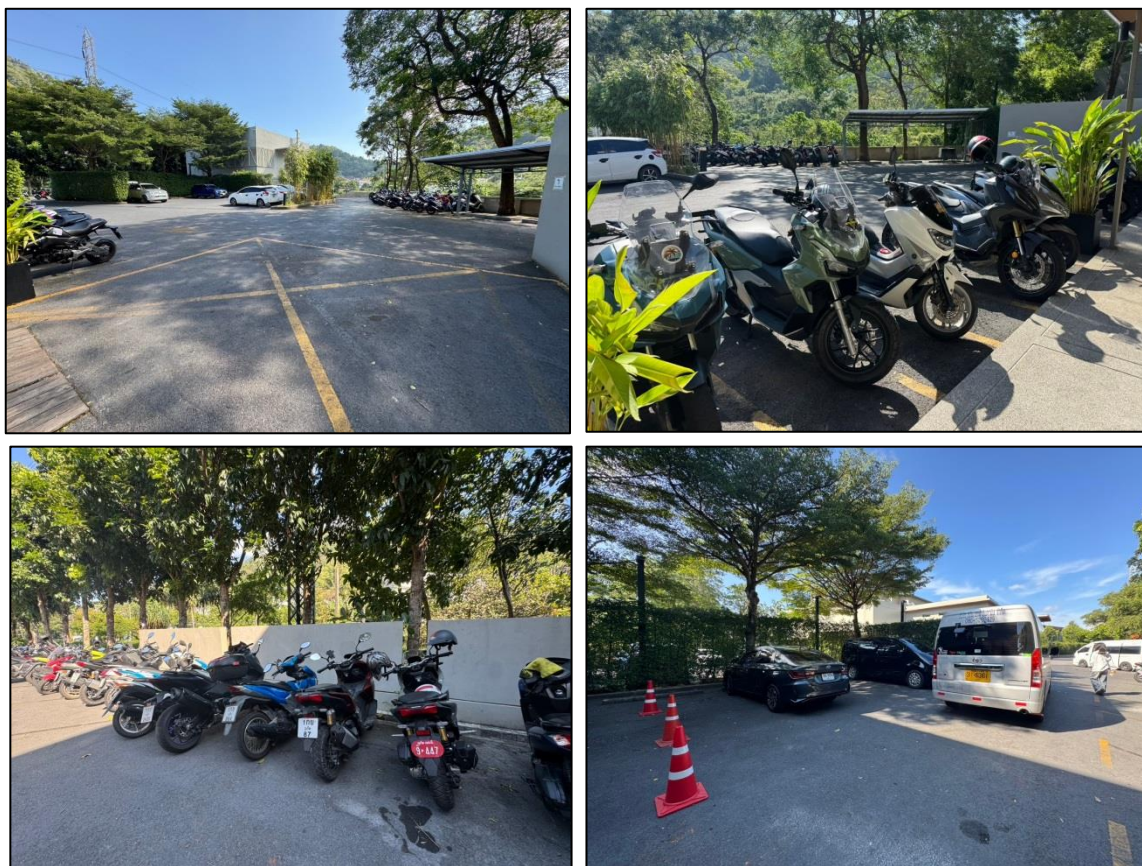
รูปที่ 3-28 ที่จอดรถยนต์ และจักรยานยนต์ภายในโครงการ

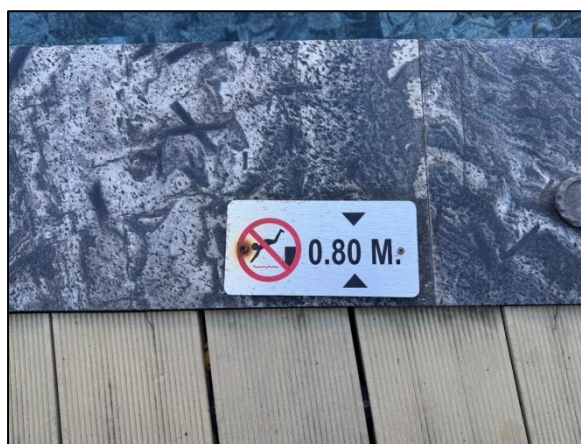
รูปที่ 3-32 ป้ายบอกความลึกหรือเลขบอกระดับความลึกที่สามารถมองเห็นได้ชัดเจน

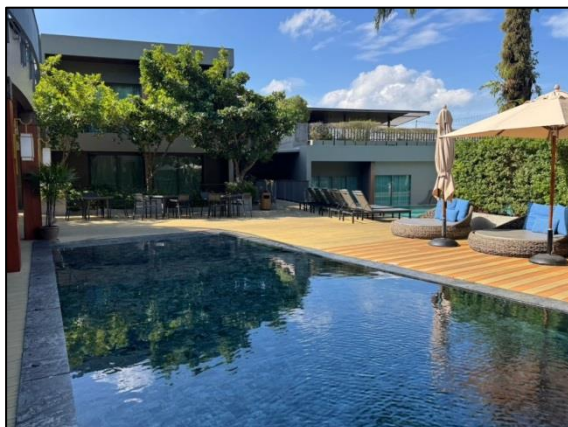
รูปที่ 3-33 พื้นที่ว่างเป็นทางเดินรอบสระว่ายน้ำ ความกว้างไม่น้อยกว่า 1.20 เมตร
ไม่ลื่น ไม่มีน้ำขัง และสามารถทำความสะอาดง่าย

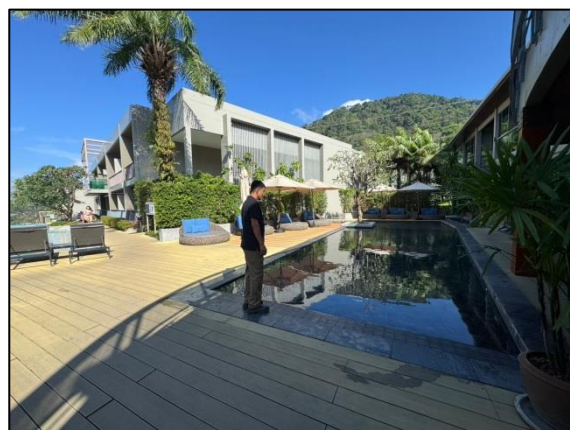
รูปที่ 3-35 เจ้าหน้าที่ความปลอดภัยประจำสระว่ายน้ำ (Life guard)

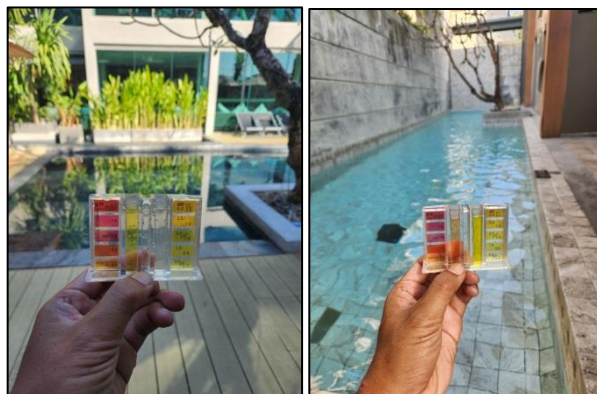
รูปที่ 3-36 เจ้าหน้าที่ตรวจวิเคราะห์ปริมาณคลอรีนและความเป็นกรด-ด่างของน้ำในสระว่ายน้ำ

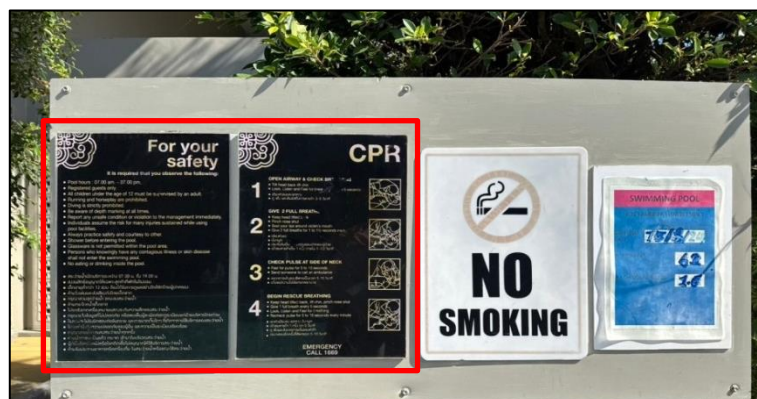
รูปที่ 3-37 ป้ายแสดงข้อปฏิบัติสำหรับผู้ใช้บริการสระว่ายน้ำ

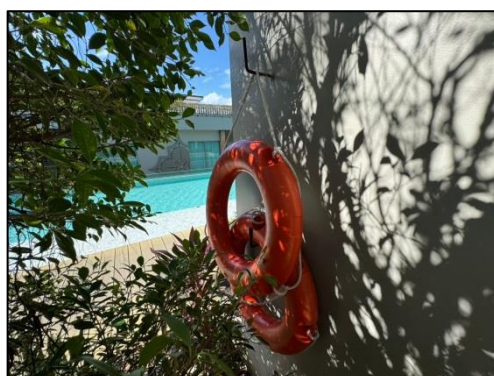
รูปที่ 3-38 ห่วงชูชีพ

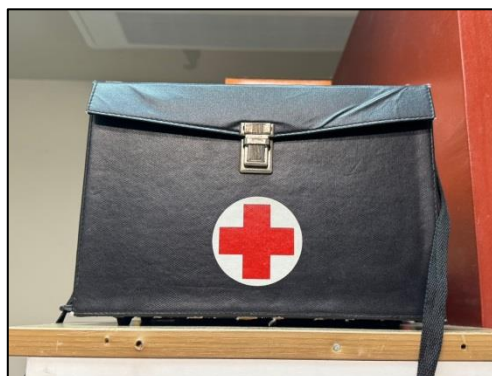
รูปที่ 3-39 อุปกรณ์ปฐมพยาบาลเบื้องต้น
/ห้องปฐมพยาบาล

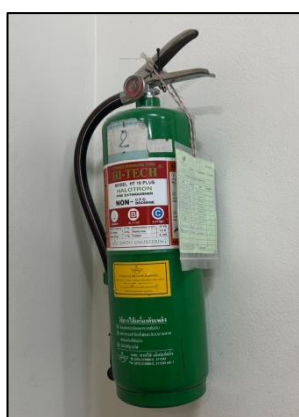
รูปที่ 3-41 ติดป้ายแนะนำการใช้
ถังดับเพลิงไว้บริเวณข้างถัง

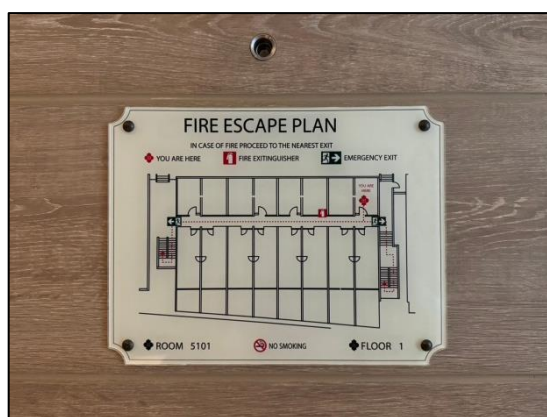
รูปที่ 3-42 ผังเส้นทางหนีไฟภายในห้องพัก

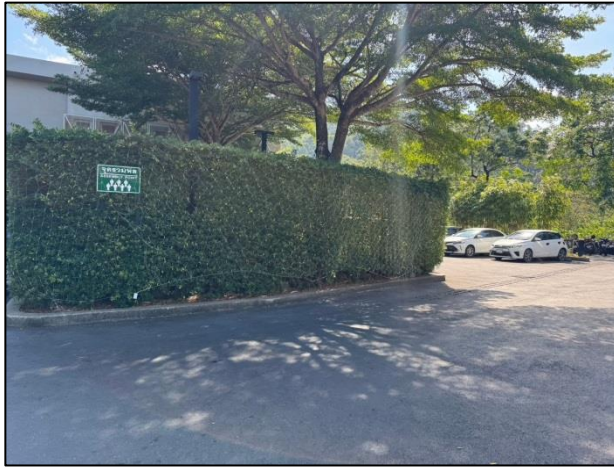
รูปที่ 3-43 จุฬารวมพล ของโครงการ

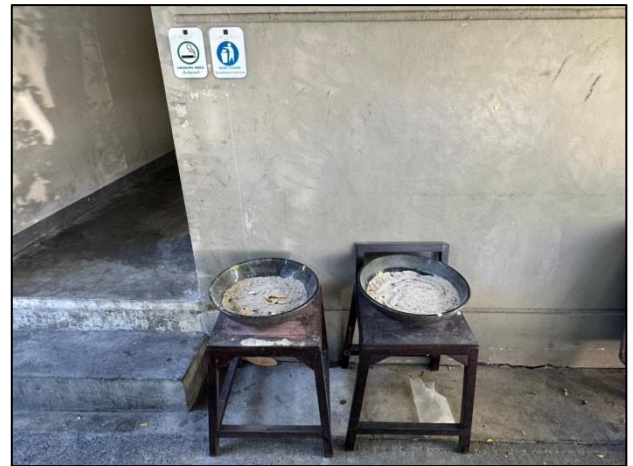
รูปที่ 3-44 พื้นที่สูบบุหรี่

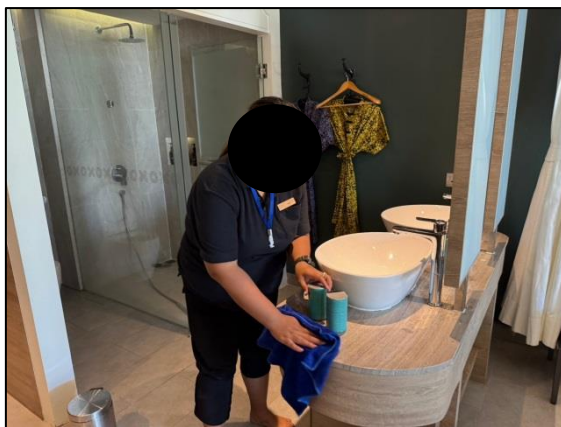
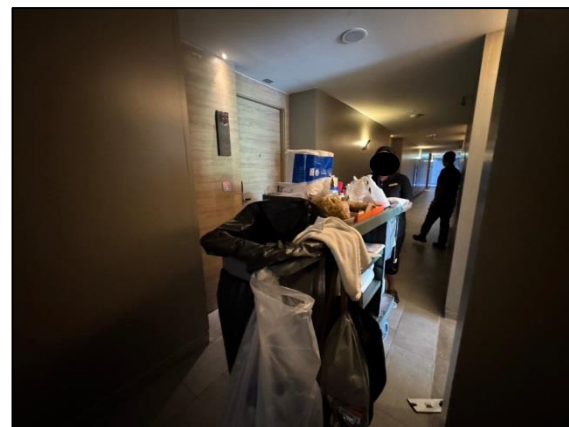
รูปที่ 3-45 พนักงานทำความสะอาด

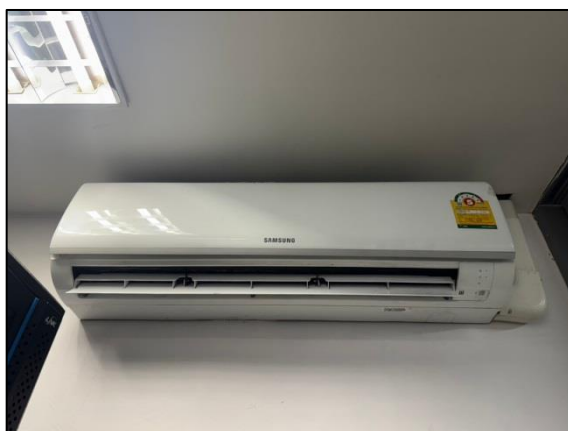
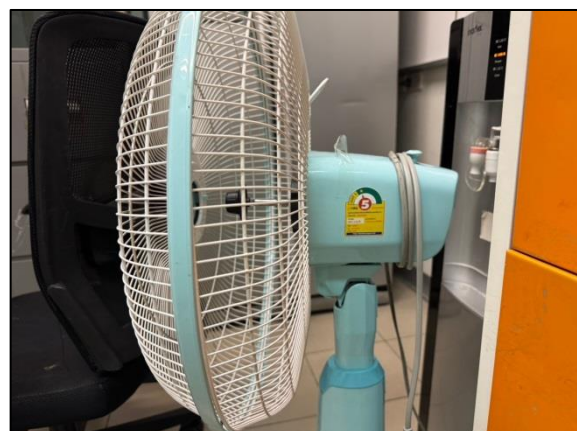
รูปที่ 3-46 ป้ายเบอร์ 5 ประหยัดพลังงาน

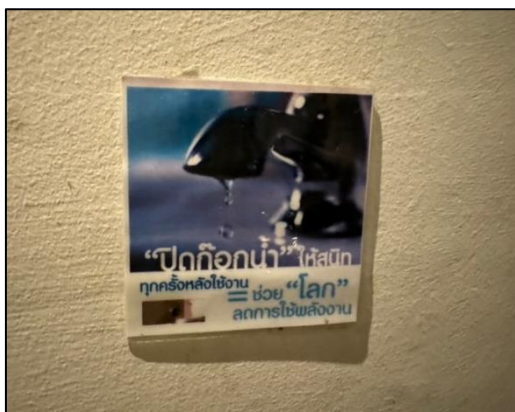
รูปที่ 3-47 ป้ายประชาสัมพันธ์ประหยัดน้ำ

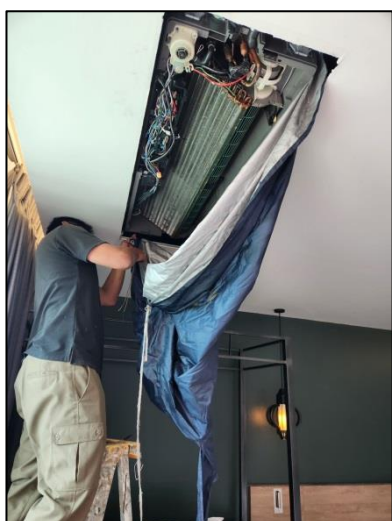
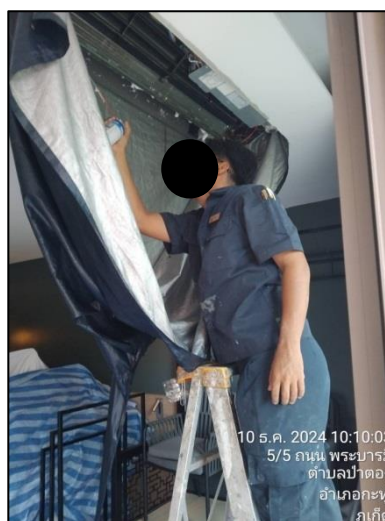
รูปที่ 3-51 ดูแลรักษา และทำความสะอาดเครื่องปรับอากาศ
