บทที่ 1

บทนำและรายละเอียดโครงการ

โครงการ แอสคอตท์ ทองหล่อ บางกอก ตั้งอยู่ที่ห้วยมถนชอยสุขุมวิท 59 ติดกับถนนสุขุมวิท แขวงคลองตันเหนือ เขตวัฒนา กรุงเทพมหานคร ดำเนินการโดยบริษัท เอเอ็มเอช สุขุมวิท 59 จำกัด (ชื่อเดิม คือ บริษัท เอเอช เอสพีวี 3 จำกัด เปลี่ยนเป็นบริษัท เอเอ็มเอช สุขุมวิท 59 จำกัด เมื่อวันที่ 16 มีนาคม 2563 สำนักงานตั้งอยู่เลขที่ 99/1 หมู่ที่ 14 ซอยหมู่บ้าน วินด์มิลล์ ถนนบางนา-ตราด (กม. 10.5) ตำบลบางพลีใหญ่ อำเภอบางพลี จังหวัดสมุทรปราการ เป็นอาคารโรงแรม ขนาด ความสูง 41 ชั้น และชั้นใต้ดิน 1 ชั้น ความสูง 148.0 เมตร (ความสูงวัดถึงส่วนที่สูงที่สุด) จำนวน 1 อาคาร มีจำนวนห้องพักรวม ทั้งสิ้น 451 ห้อง บนพื้นที่ดินโครงการขนาด 2-3-83 ไร่ หรือ 4,732 ตารางเมตร โดยโครงการเข้าข่ายที่จะต้องศึกษาและจัดทำ รายงานการประเมินผลกระทบสิ่งแวดล้อม ในขั้นตอนของการขออนุญาตก่อสร้าง ตามประกาศกระทรวงทรัพยากรธรรมชาติและ สิ่งแวดล้อม เรื่องกำหนดประเภทและขนาดของโครงการหรือกิจการ ซึ่งต้องจัดทำรายงานการประเมินผลกระทบสิ่งแวดล้อม พ.ศ. 2555 ที่กำหนดให้โรงแรมหรือสถานที่พักตากอากาศตามกฎหมายว่าด้วยโรงแรม ที่มีจำนวนห้องพักตั้งแต่ 80 ห้องขึ้นไป หรือ มีพื้นที่ใช้สอยตั้งแต่ 4,000 ตารางเมตรขึ้นไป และเสนอต่อสำนักงานนโยบายและแผนทรัพยากรธรรมชาติและสิ่งแวดล้อม (สผ.) เพื่อประกอบการพิจารณาประกอบการดำเนินการก่อสร้างโครงการ

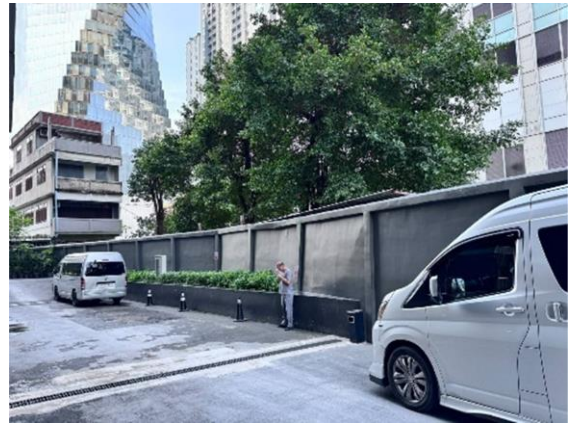
รูปที่ 2-1 รั้วรอบพื้นที่โครงการ

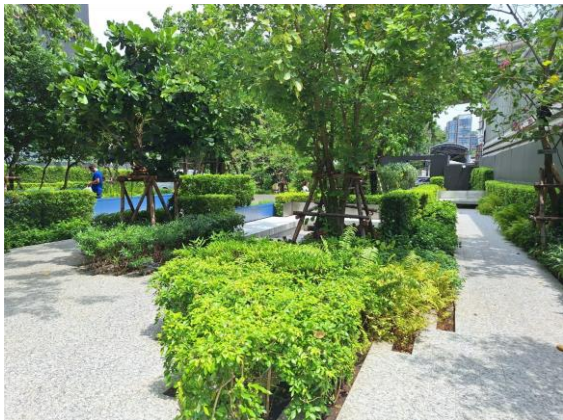
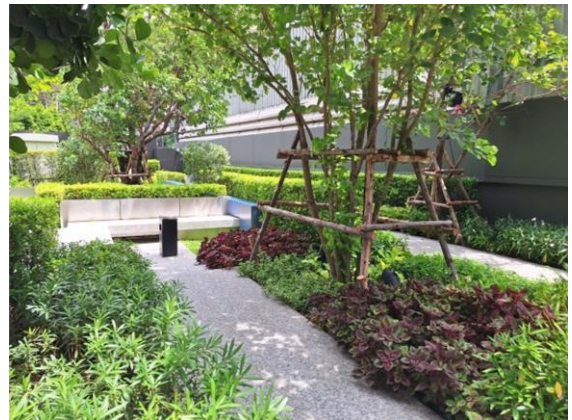
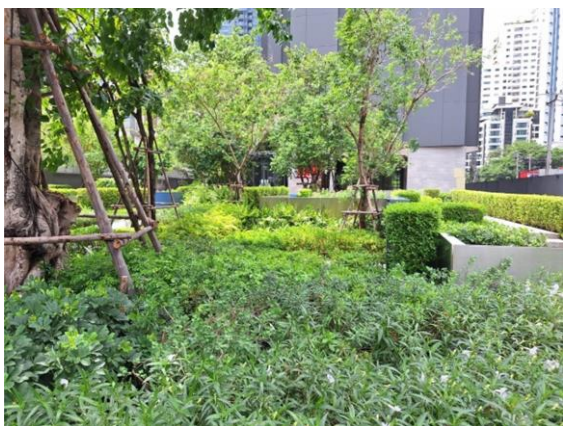
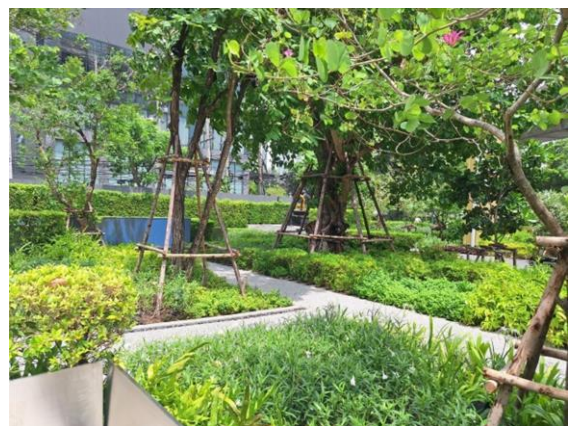
รูปที่ 2-2 พื้นที่สีเขียวภายในโครงการ

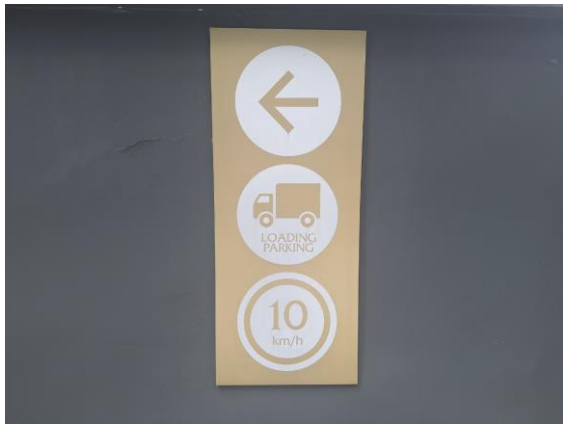
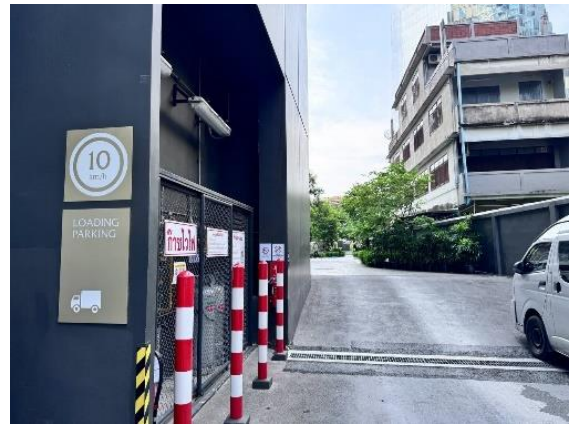
รูปที่ 2-3 ป้ายจำกัดความเร็ว 10 กม./ชม. และเน้นชะลอความเร็วรถ

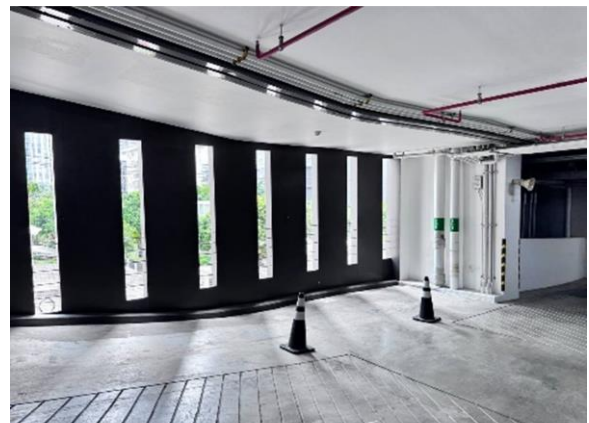
รูปที่ 2-5 อาคารจอดรถชั้นล่าง-ชั้น10 แบบเปิดโล่ง

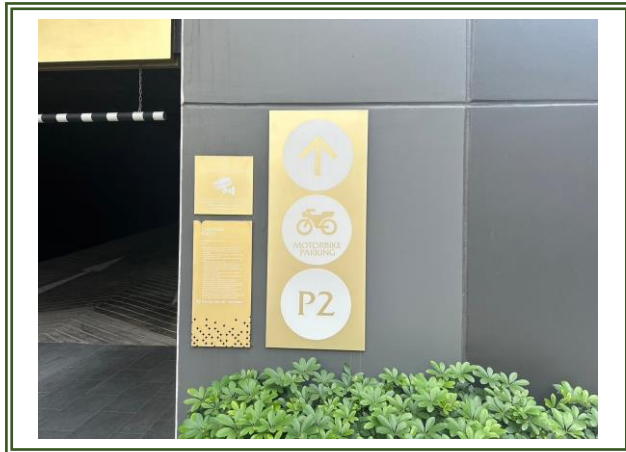
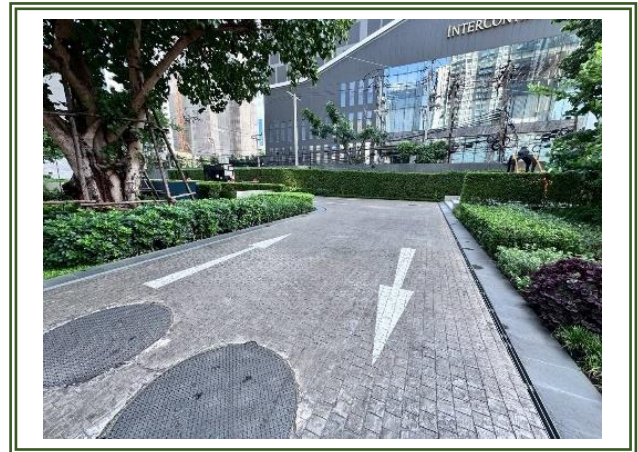
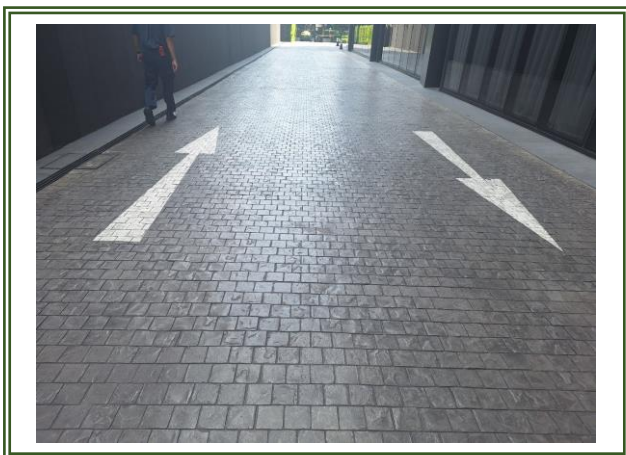
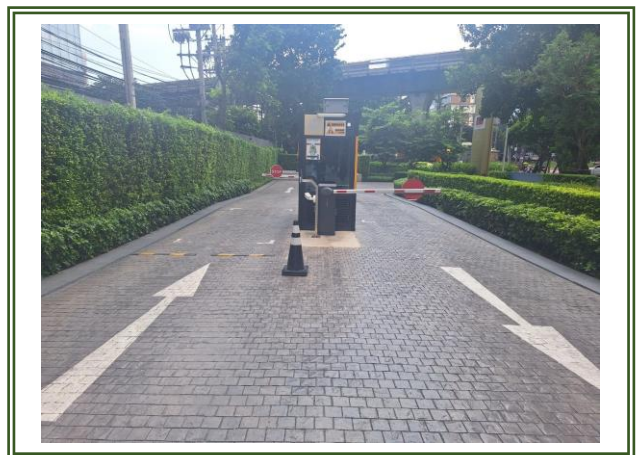
รูปที่ 2-6 ป้ายสัญลักษณ์จราจร และสัญลักษณ์แบ่งช่องทางเดินรถ

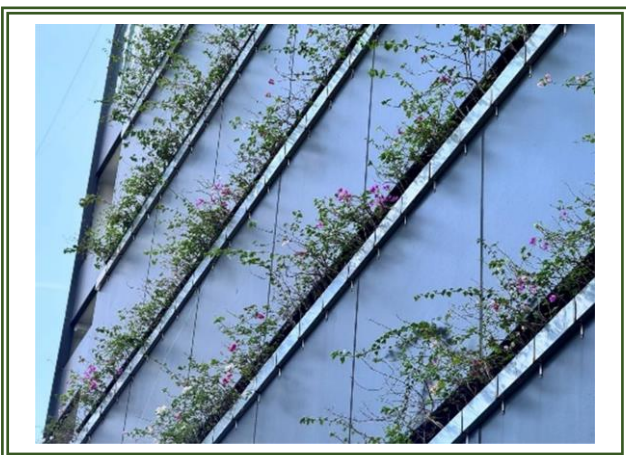
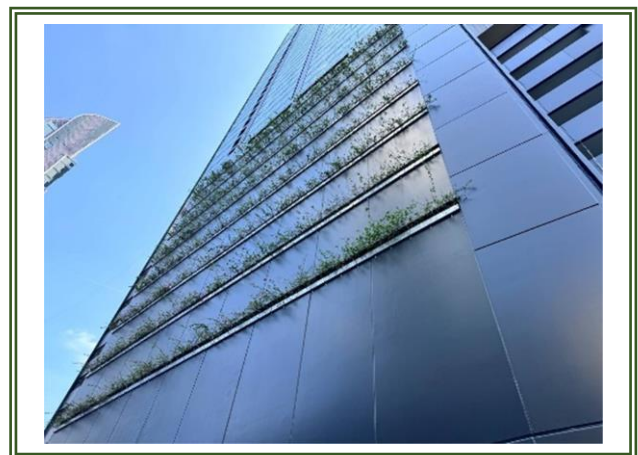
รูปที่ 2-7 ปลุกต้นเฟื่องฟ้าบริเวณชั้นจอดรถที่ 2-10

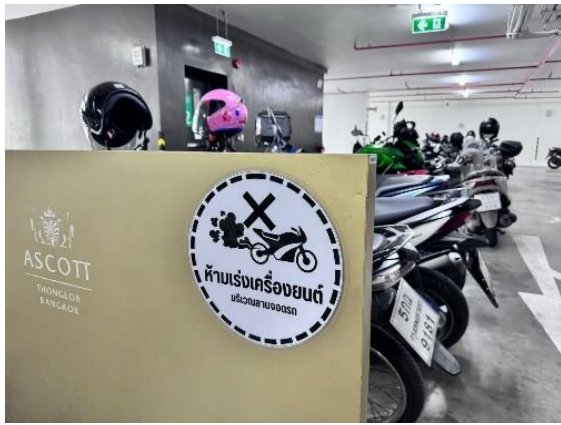
รูปที่ 2-8 ป้ายห้ามแรงเครื่องยนต์/ป้ายให้ดับเครื่องยนต์

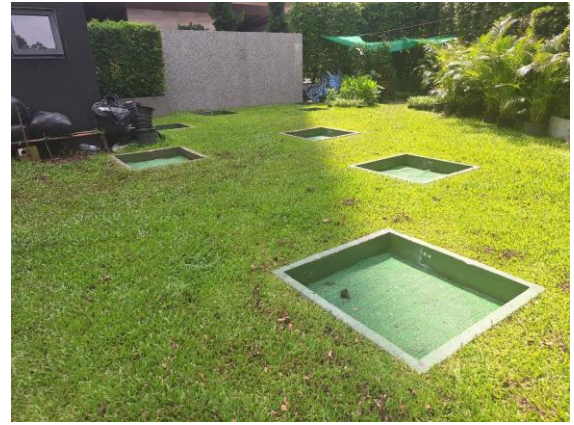
รูปที่ 2-9 ระบบบำบัดน้ำเสียภายในโครงการ

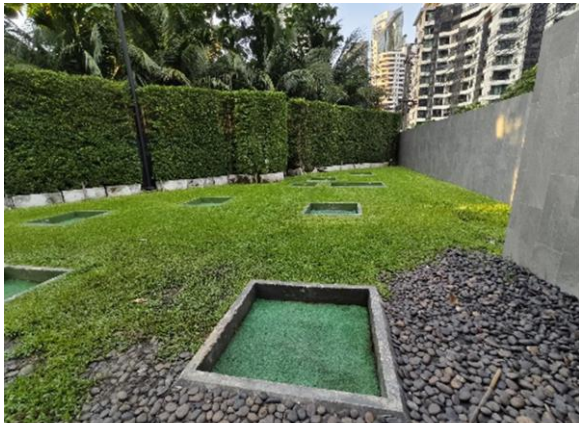
รูปที่ 2-9 (ต่อ) ระบบบำบัดน้ำเสียภายในโครงการ

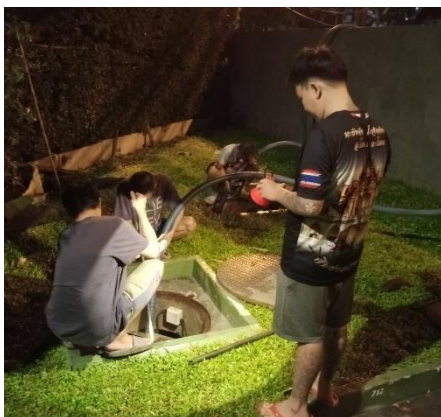
รูปที่ 2-11 การสูบน้ำจากตะกอน และตักกากไขมัน

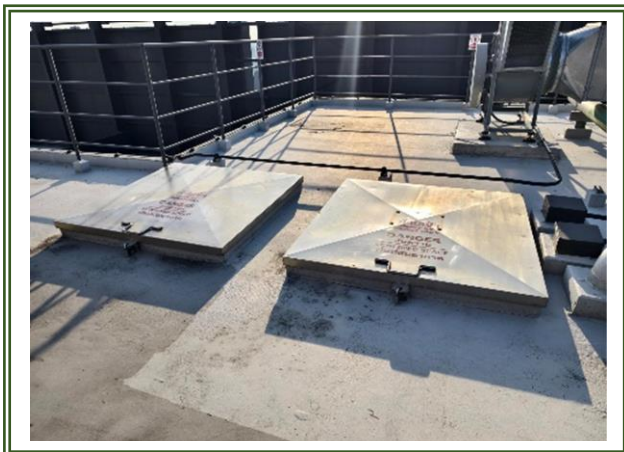
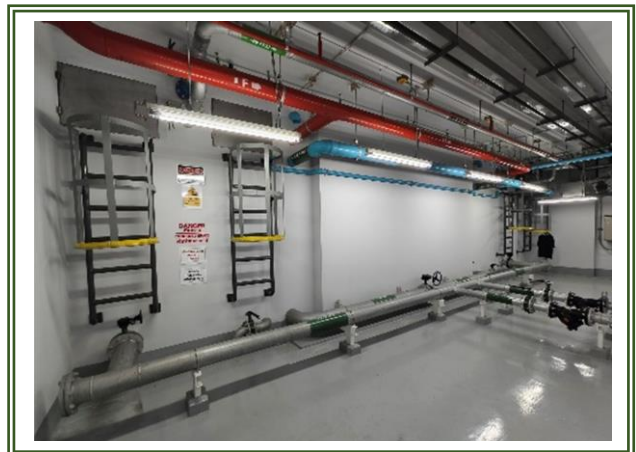
รูปที่ 2-13 ถังเก็บน้ำสำรองใต้ดิน และถังเก็บน้ำชั้นดาดฟ้า

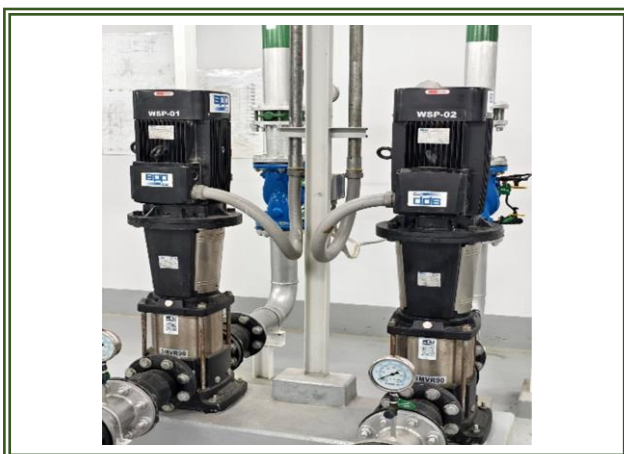
รูปที่ 2-14 ระบบสูบน้ำภายในอาคาร

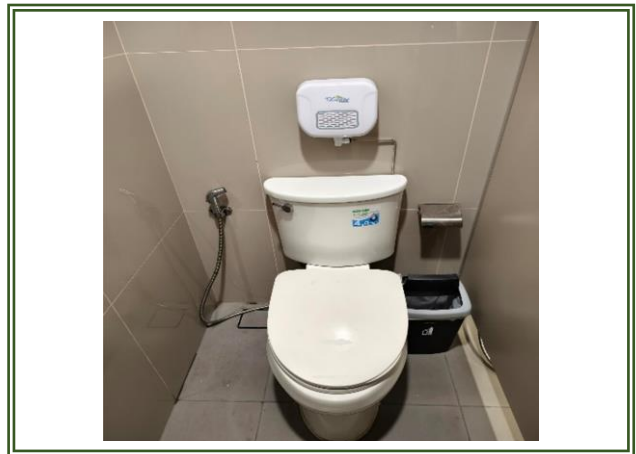
รูปที่ 2-15 สุขภัณฑ์ประหยัดน้ำ

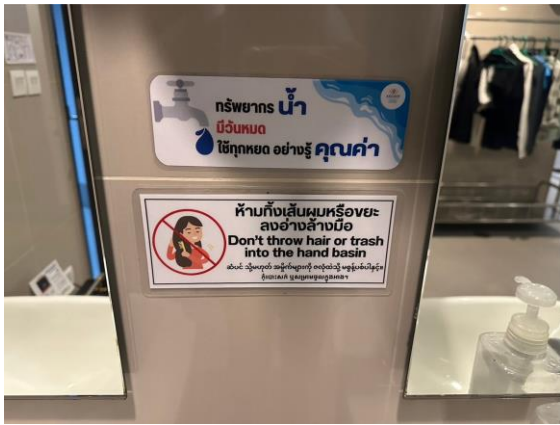
รูปที่ 2-16 ป้ายรณรงค์ประหยัดน้ำ

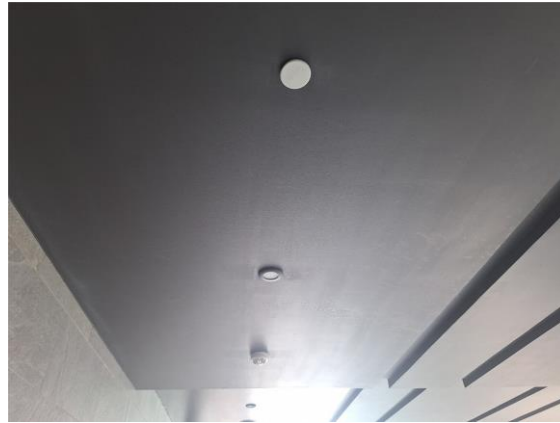
รูปที่ 2-18 ไฟฟ้าส่องสว่างบริเวณโดยรอบพื้นที่สระว่ายน้ำ

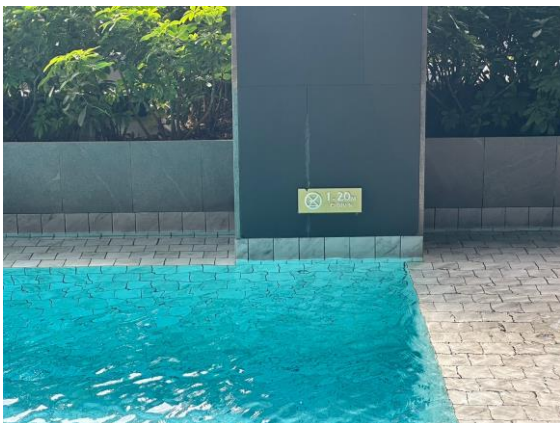
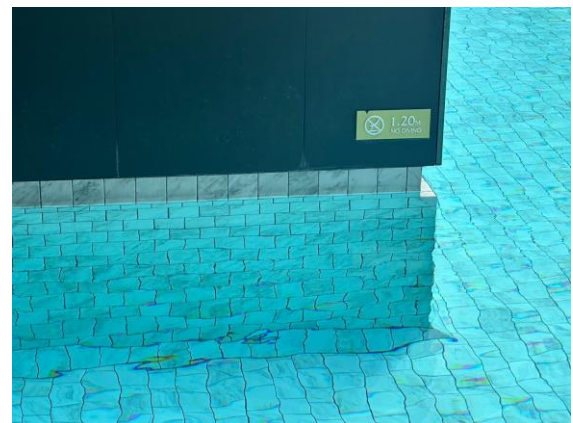
รูปที่ 2-19 ป้ายบอกระดับความลึก

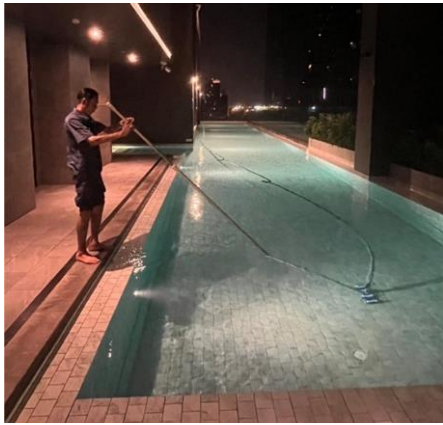
รูปที่ 2-20 การทำความสะอาดสระว่ายน้ำ
