รายงานผลการปฏิบัติตามมาตรการป้องกันและแก้ไขผลกระทบสิ่งแวดล้อม
และมาตรการติดตามตรวจสอบผลกระทบสิ่งแวดล้อม
โครงการ สุขสวัสดิ์อพาร์ทเมนต์ (ระยะดำเนินการ)
ตั้งอยู่เลขที่ 555 ถนนสุขสวัสดิ์ แขวงบางปะกอก เขตราชบุรีบูรณะ กรุงเทพมหานคร
ของนายภัทรพล เกียรติจุฑาภรณ์
สำนักงานตั้งอยู่เลขที่ 49-51 ซอยสมเด็จพระเจ้าตากสิน 29 แขวงสำเหร่ เขตธนบุรี กรุงเทพมหานคร 10600

ระหว่างเดือนกรกฎาคม – ธันวาคม 2567

รายงานผลการปฏิบัติตามมาตรการป้องกันและแก้ไขผลกระทบสิ่งแวดล้อม
และมาตรการติดตามตรวจสอบผลกระทบสิ่งแวดล้อม

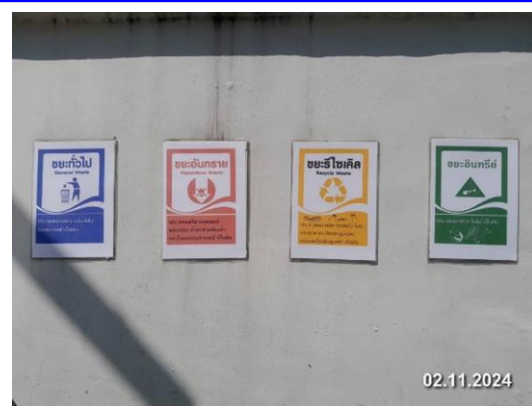
รูปที่ 3.1-30 ถังขยะภายในโครงการ

- ห้องพักขยะภายในอาคาร และ ห้องเก็บขยะมูลฝอยรวม	- ปริมาณมูลฝอยตกค้าง	- ทุกวันตลอดระยะเวลาดำเนินโครงการ	- โครงการไม่ได้จัดทำห้องพักมูลฝอยรวม ทั้งนี้ จัดเตรียมถังขยะสำหรับรองรับมูลฝอยภายใน โครงการไว้บริเวณด้านล่างของอาคาร และมี พนักงานตรวจสอบและคอยทำความสะอาดถัง รองรับมูลฝอยเป็นประจำทุกวัน	-	รูปที่ 3.1-30

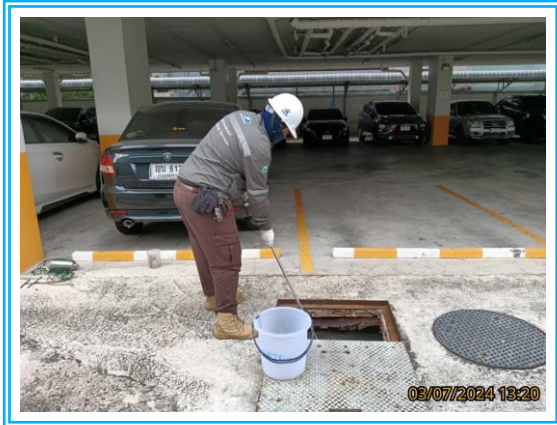
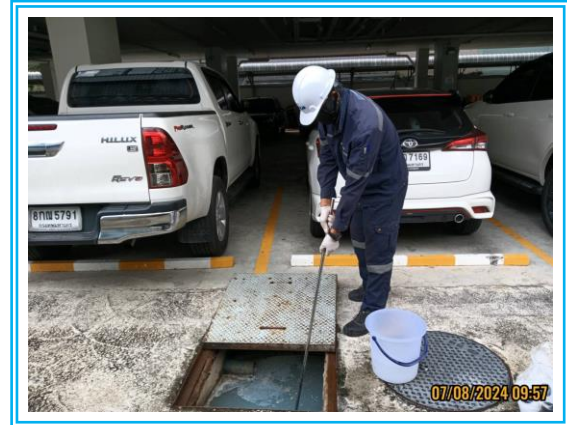
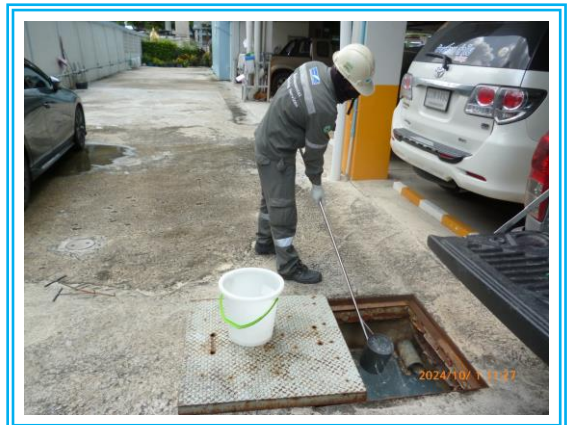
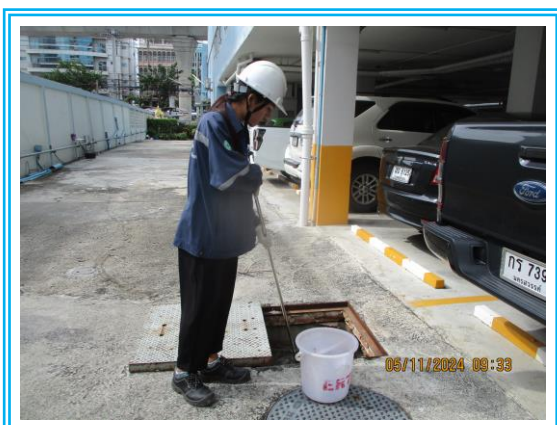
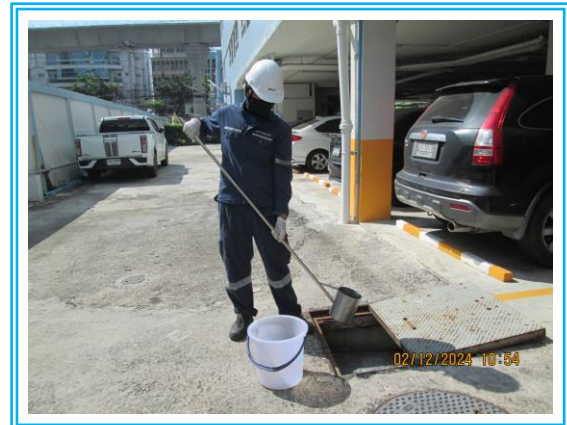
รูปที่ 4-3-1 แสดงการจุดเก็บตัวอย่างคุณภาพน้ำทิ้ง
บริเวณก่อนเข้าระบบบำบัดน้ำเสีย (จุด A) : ส่วนปรับสภาพสมดุล
ดำเนินการเก็บตัวอย่างระหว่างเดือนกรกฎาคม – ธันวาคม 2567

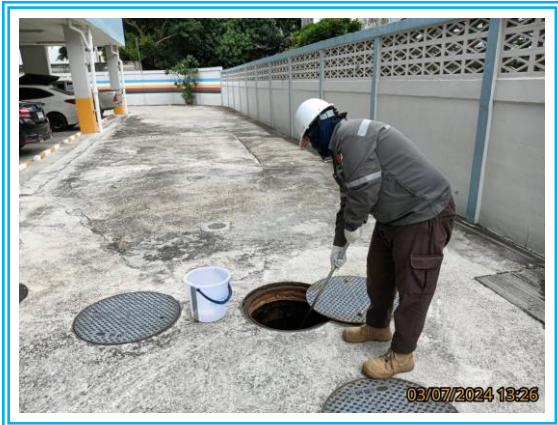
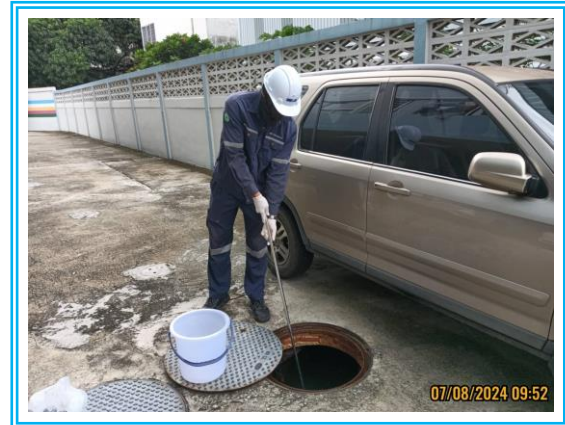
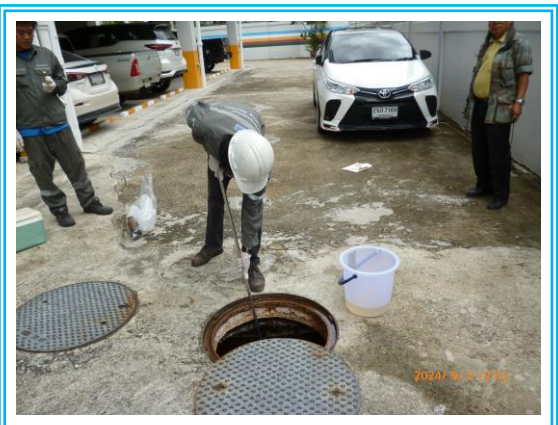
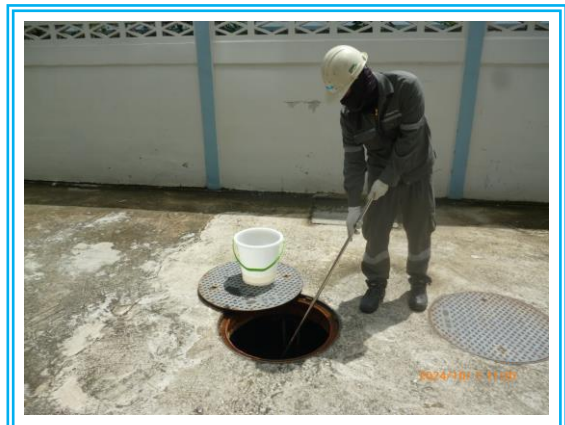
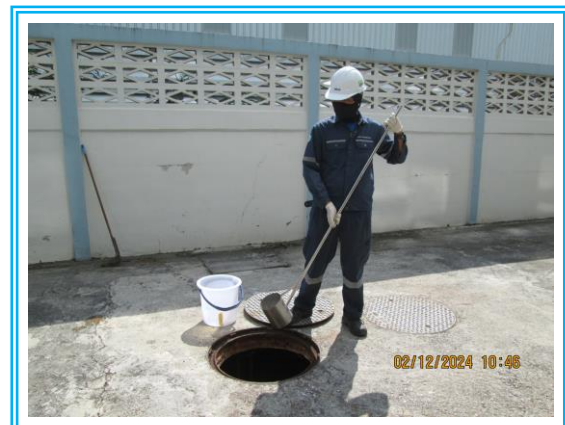
รูปที่ 4.3-2 แสดงการจุดเก็บตัวอย่างคุณภาพน้ำทิ้ง
บริเวณหลังผ่านการบำบัดน้ำเสีย (จุด B) : ถังพักน้ำใส
ดำเนินการเก็บตัวอย่างระหว่างเดือนกรกฎาคม – ธันวาคม 2567
