บทที่ 2

การติดตามตรวจสอบการปฏิบัติตามมาตรการป้องกันและ
แก้ไขผลกระทบสิ่งแวดล้อม

ในระหว่างเดือนกรกฎาคม-กันยายน พ.ศ. 2567 ได้ดำเนินการติดตามตรวจสอบที่พื้นที่หลุมเจาะ SPHE-1ST ในระยะสละหลุมและปรับสภาพพื้นที่ เมื่อวันที่ 9 สิงหาคม พ.ศ. 2567

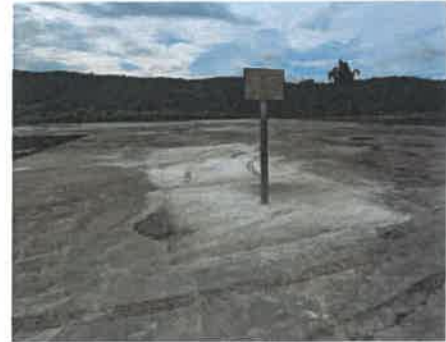
รูปที่ 2-1 สภาพพื้นที่หลุมเจาะ SPHE-1ST

1. สภาพพื้นที่	1.1 การเปลี่ยนแปลงของสภาพพื้นที่	1.1.1 จำกัดพื้นที่การเปลี่ยนแปลงทางลักษณะภูมิประเทศให้อยู่บนพื้นที่โครงการและเส้นทางเข้าสู่พื้นที่โครงการเท่านั้น	โครงการดำเนินการขุดหลุมอยู่บนพื้นที่ของโครงการและเส้นทางเข้าสู่พื้นที่โครงการ โดยไม่มีการดำเนินการนอกพื้นที่โครงการ	-	รูปที่ 2-1 รูปที่ 2-2 รูปที่ 2-3

1.1.2 พื้นที่ที่โครงการได้มีสภาพเหมือนกับพื้นที่เดิมให้มากที่สุดภายหลังการขุดหลุมสำรวจ	โครงการได้ปฏิบัติตามมาตรฐานการขุดหลุมอย่างเคร่งครัด และมีการปรับสภาพพื้นที่โครงการภายหลังการขุดหลุมให้เป็นไปตามความต้องการของเจ้าของที่ดิน นอกจากนี้โครงการได้แจ้งรายละเอียดสถานภาพการขุดหลุมต่อกรมเชื้อเพลิงธรรมชาติ ตามหนังสือเลขที่ 064/24/CM ลงวันที่ 18 ตุลาคม พ.ศ. 2567	-	รูปที่ 2-1 และภาคผนวก ก-2

หลังเสร็จสิ้นการสละหลุม

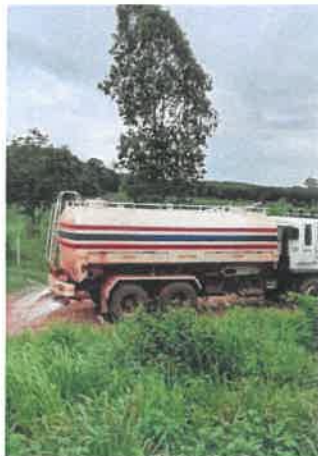
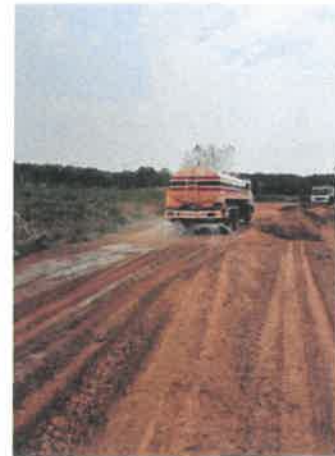
รูปที่ 2-4 การฉีดพรมน้ำบนถนนที่ไม่ได้ลาดยาง

2. คุณภาพอากาศ	2.1 คุณภาพอากาศเสื่อมลงเนื่องจากฝุ่นละออง	2.1.1 ติดพ่นละอองน้ำบนถนนไม่ติดต่อยางในแนวเส้นทางขนส่งของโครงการเมื่อสภาพอากาศแห้ง อย่างน้อยวันละ 2 ครั้ง (เช้าและบ่าย)	โครงการได้ติดพ่นน้ำบริเวณถนนทางเข้าและแนวเส้นทางขนส่งของโครงการวันละ 2 ครั้ง ในวันที่ไม่มีฝนตกและสภาพอากาศแห้ง	-	รูปที่ 2-4

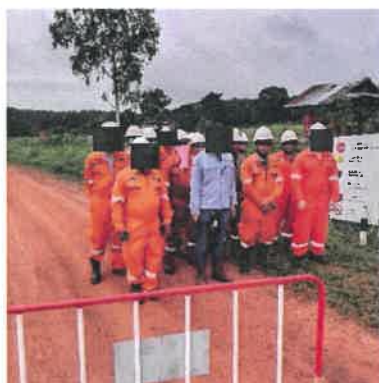
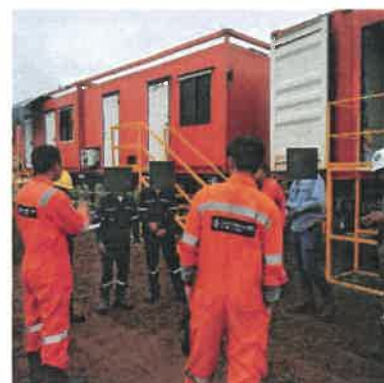
รูปที่ 2-34 การดำเนินการฝึกอบรมและฝึกซ้อมแผนฉุกเฉิน

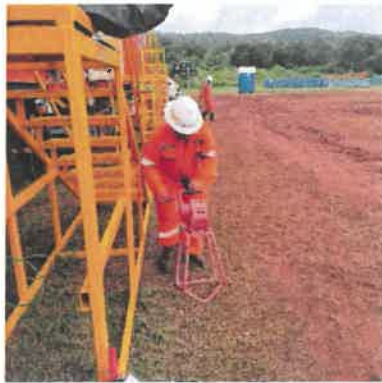
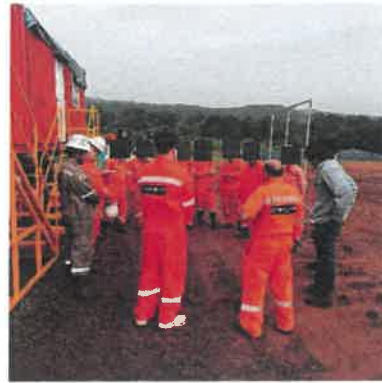
รูปที่ 3-34 (ต่อ) การดำเนินการฝึกอบรมและฝึกซ้อมแผนฉุกเฉิน

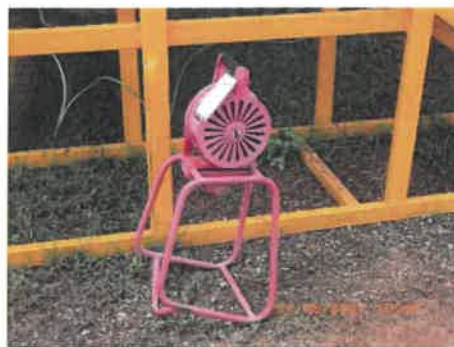
รูปที่ 2-35 สัญญาณเตือนภัย

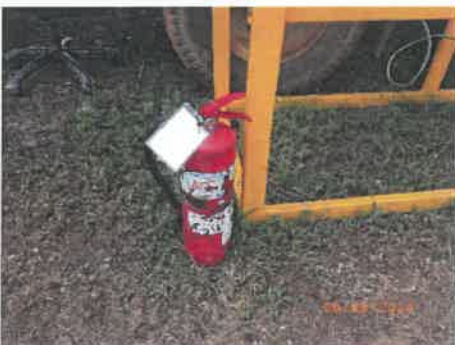
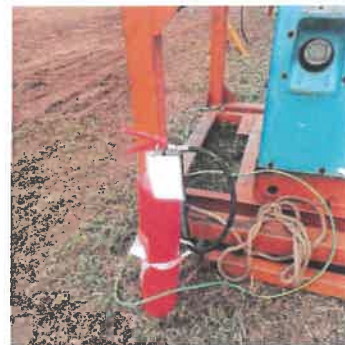
รูปที่ 2-37 ถังดับเพลิง

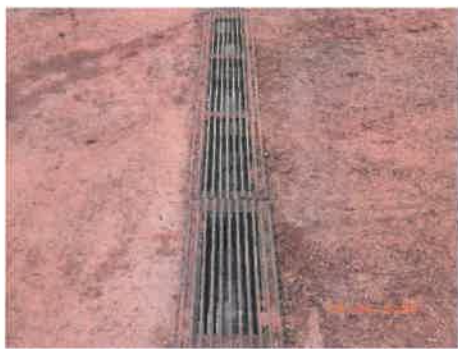
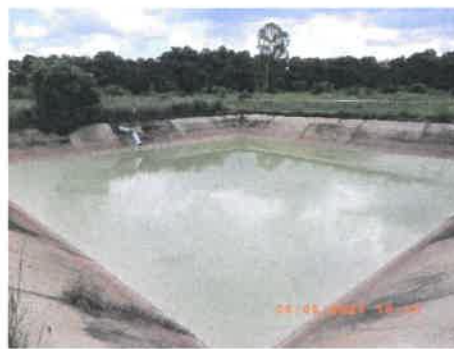
รูปที่ 2-38 รางระบายน้ำรอบฐานคอนกรีต และบ่อเก็บน้ำปนเปื้อน (Dirty water pit)

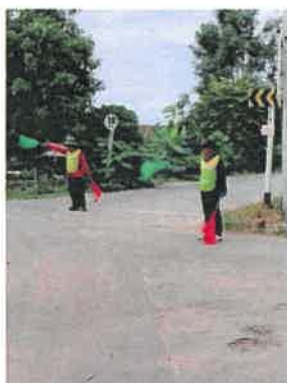
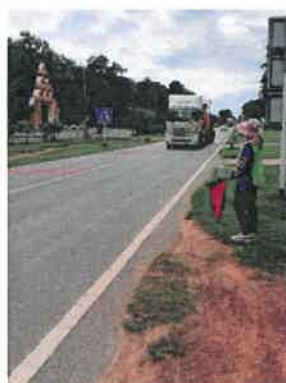
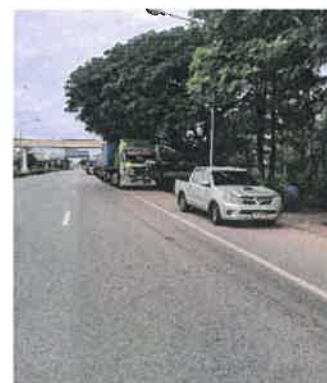
รูปที่ 2-40 เจ้าหน้าที่คอยอำนวยความสะดวกขณะมีการขนส่งวัสดุอุปกรณ์หรือเครื่องจักรขนาดใหญ่

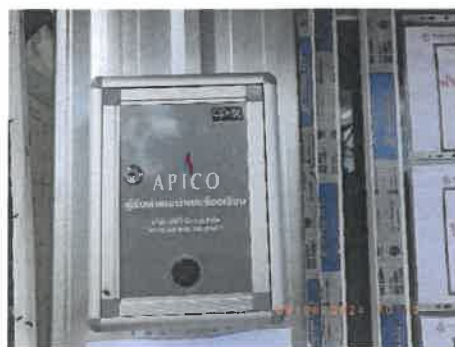
รูปที่ 2-43 ผู้รับคำแนะนำและเรื่องร้องเรียนของโครงการ

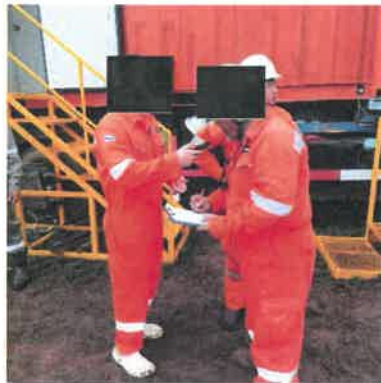
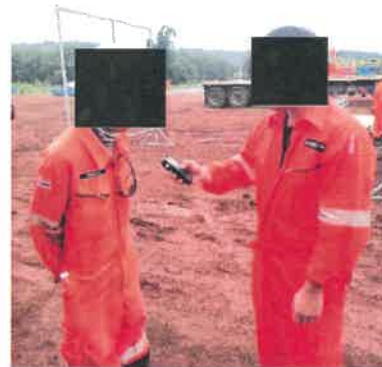
รูปที่ 2-44 การตรวจสอบระดับแอลกอฮอล์ของผู้รับเหมาก่อนเริ่มปฏิบัติงาน

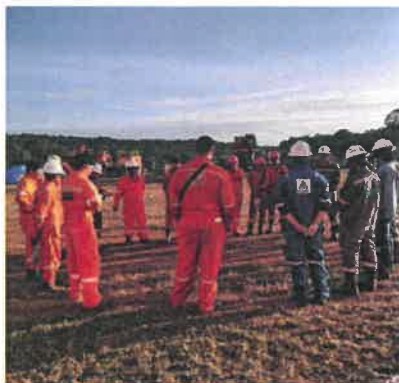
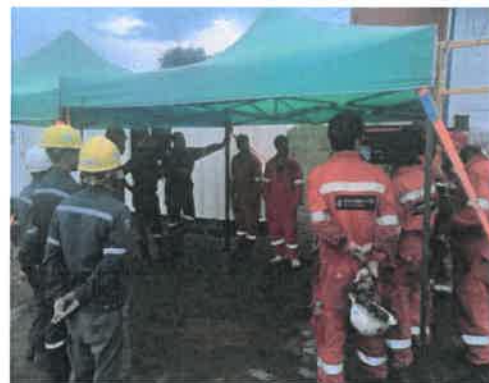
รูปที่ 2-45 การประชุมด้านความปลอดภัยแก่พนักงานก่อนปฏิบัติงาน (Tool Box Talk)

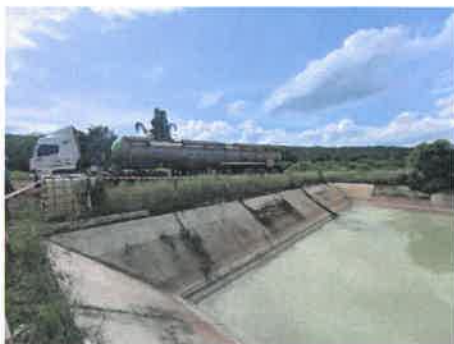
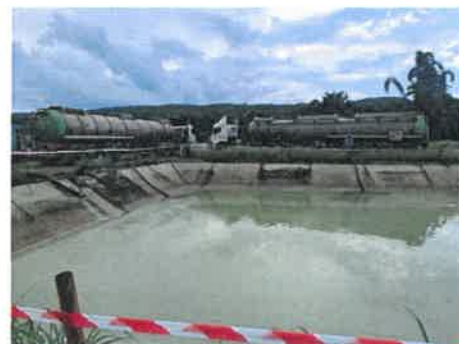
รูปที่ 2-46 การสูบน้ำออกจากบ่อเก็บน้ำปนเปื้อน (Dirty water pit) ไปกำจัด

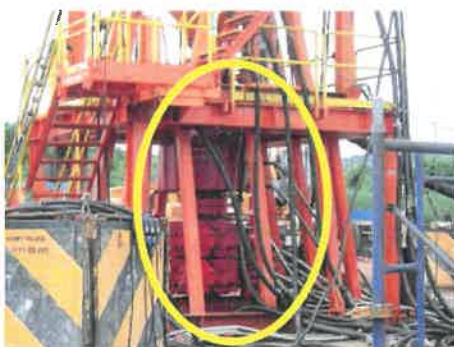
รูปที่ 2-47 อุปกรณ์ป้องกันการพลุ่ง (BOP)
