รายงานผลการปฏิบัติตามมาตรการป้องกันและแก้ไขผลกระทบสิ่งแวดล้อม
และมาตรการติดตามตรวจสอบคุณภาพสิ่งแวดล้อม

โครงการ โรงแรม เลอ รีสอร์ท (Le Resort)

ประจำปี 2567 (เดือนกรกฎาคม-ธันวาคม)

มกราคม 2568

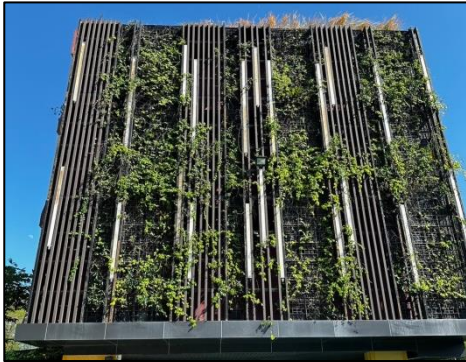
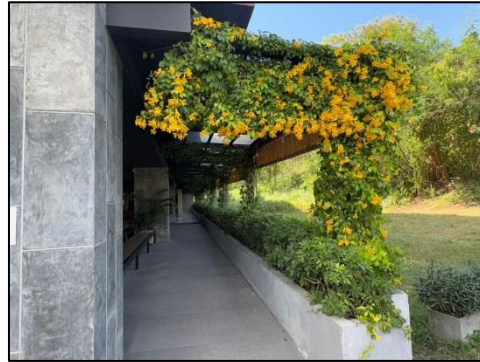
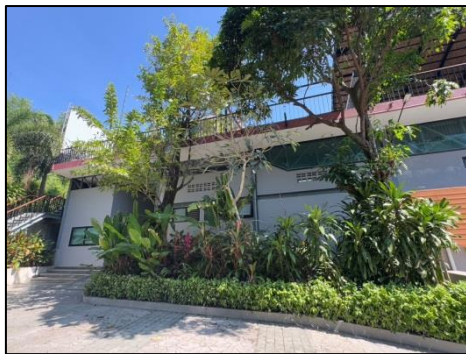
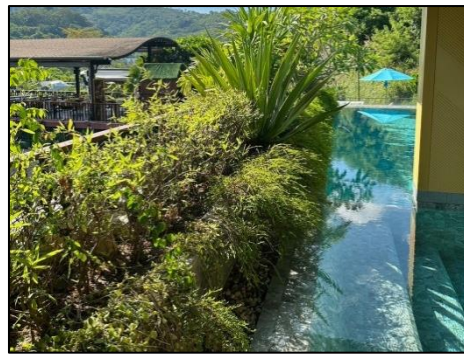
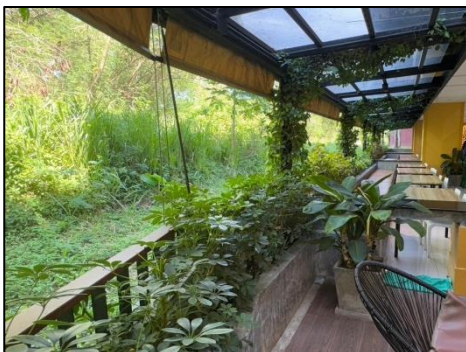
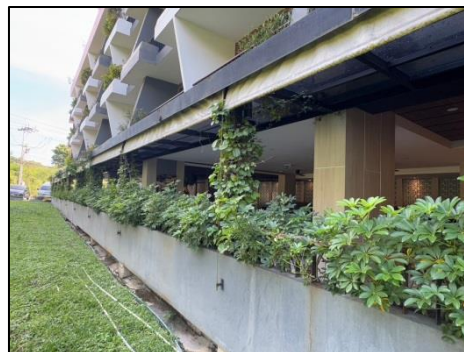
รูปที่ 3-1 พื้นที่สีเขียวภายในโครงการ

องค์ประกอบทางสิ่งแวดล้อม และคุณค่าต่างๆ	ผลกระทบต่อสิ่งแวดล้อมที่สำคัญ	มาตรการป้องกันและแก้ไข ผลกระทบสิ่งแวดล้อม	รายละเอียดการปฏิบัติตาม มาตรการ	ปัญหา/อุปสรรค การแก้ไข	เอกสาร อ้างอิง
4.7 สุนทรียภาพ/ ทัศนียภาพ (ต่อ)		5. ต้นไม้ที่ปลูกต้องเลือกต้นไม้ที่ มีความสอดคล้องกับต้นไม้ใน พื้นที่ข้างเคียงและเป็นพันธุ์ไม้ ท้องถิ่น	เลือกปลูกต้นไม้ที่มีความ สอดคล้องกับต้นไม้ในพื้นที่ ข้างเคียงและเป็นพันธุ์ไม้ ท้องถิ่น		รูปที่ 3-1

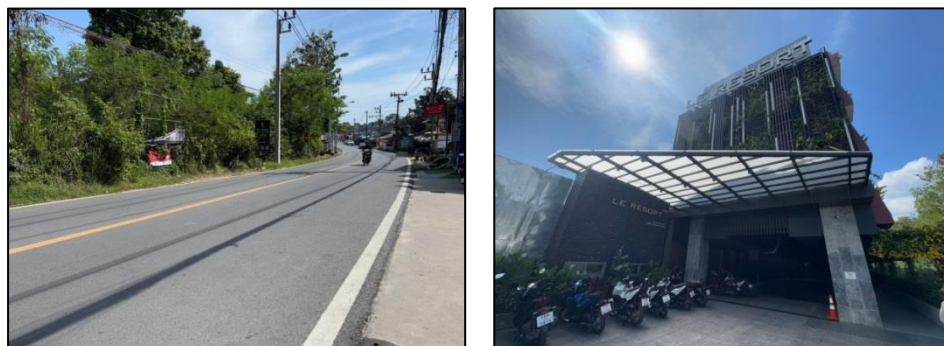
รูปที่ 3-6 ถนนบริเวณทางเข้า-ออกโครงการ

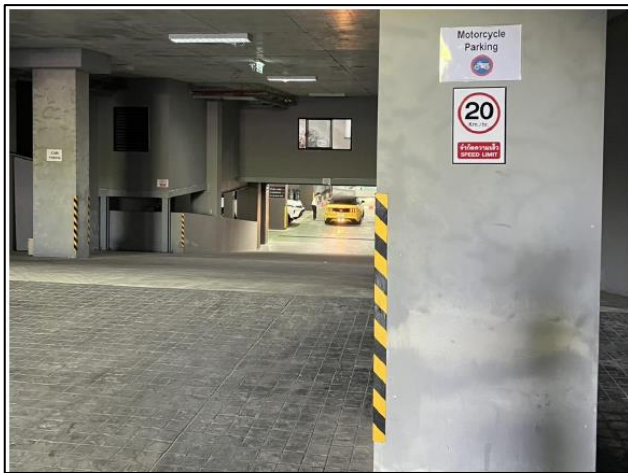
รูปที่ 3-7 ป้ายจำกัดความเร็วบริเวณที่จอดรถ

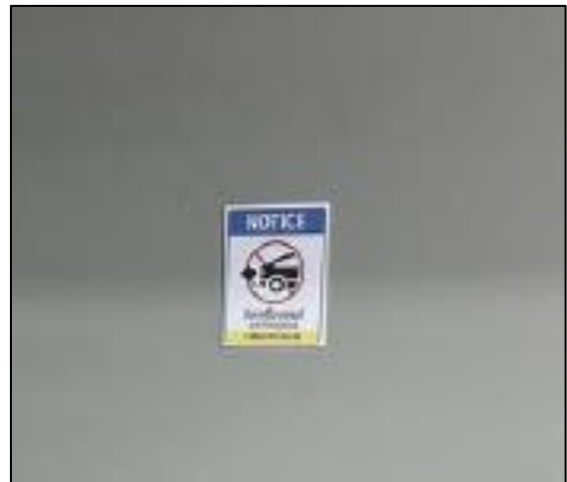
รูปที่ 3-8 ป้ายประชาสัมพันธ์ระดับเครื่องยนต์เมื่อจอดรถ

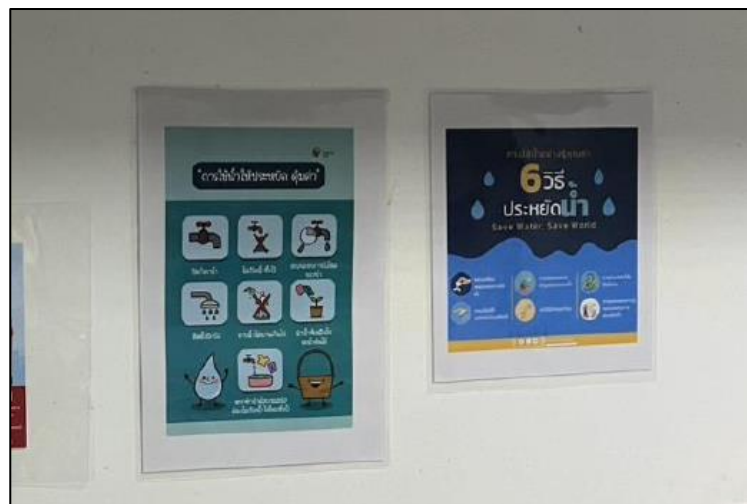
รูปที่ 3-10 ป้ายประชาสัมพันธ์รณรงค์ให้ประหยัดน้ำ

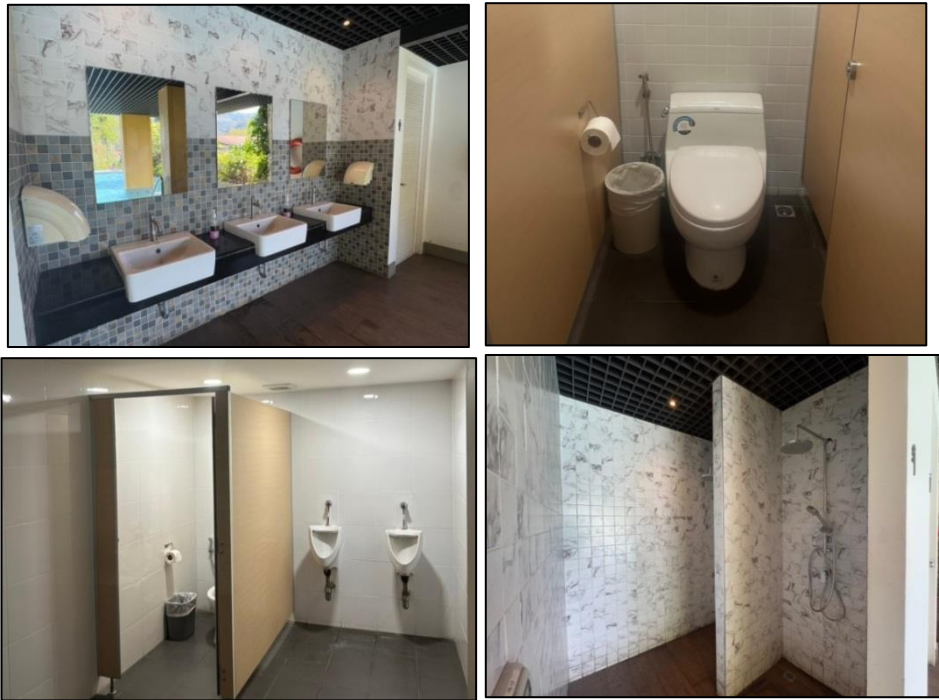
รูปที่ 3-11 ห้องน้ำ และอ่างล้างหน้าภายในโครงการ

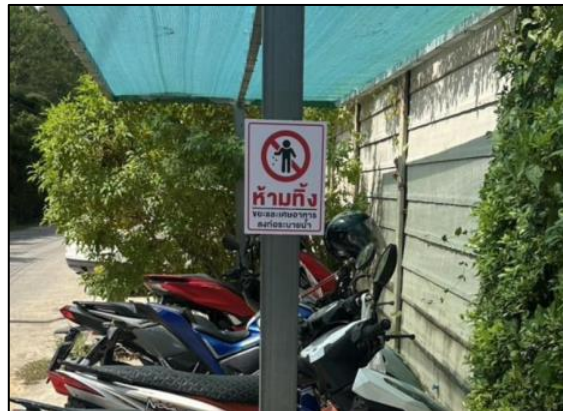
รูปที่ 3-12 ป้ายห้ามทิ้งขยะลงท่อระบายน้ำ

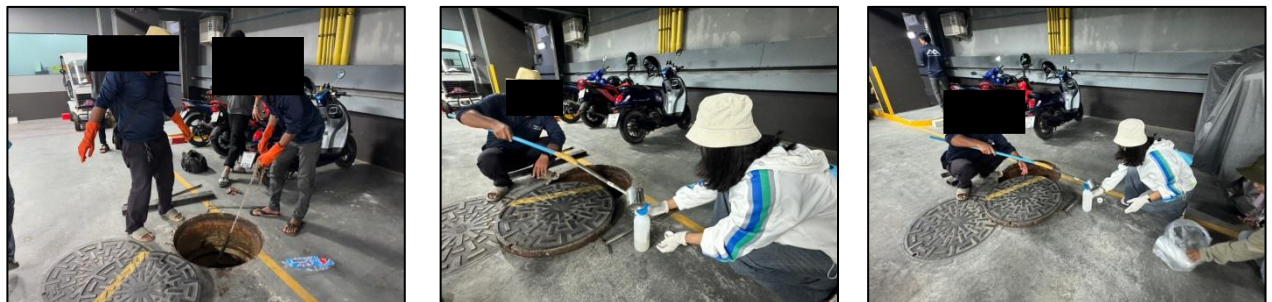
รูปที่ 3-13 เก็บตัวอย่างคุณภาพน้ำทิ้งไปวิเคราะห์

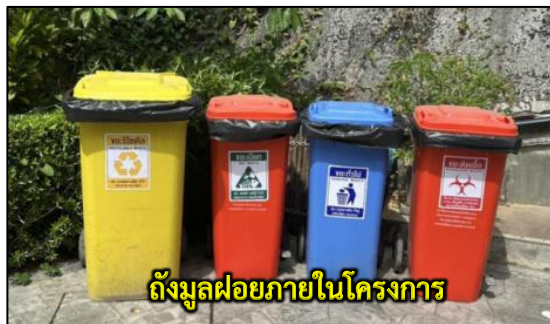
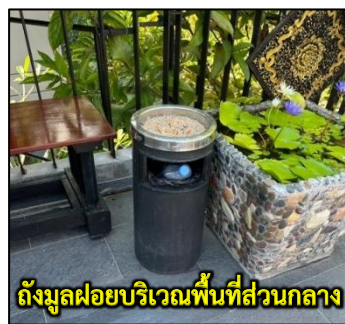
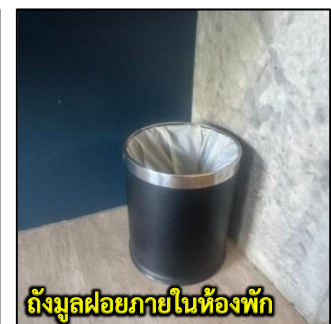
รูปที่ 3-15 ถังรองรับมูลฝอยภายในโครงการ

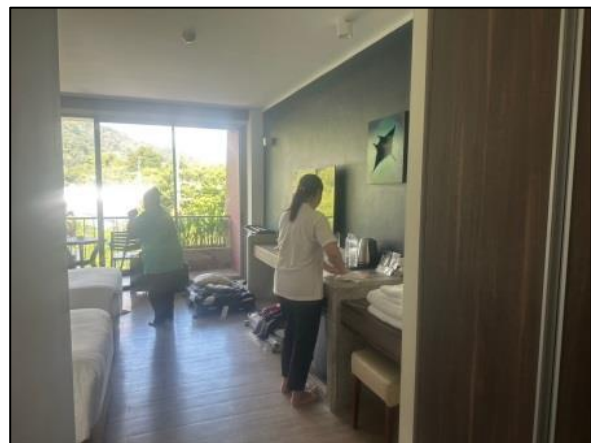
รูปที่ 3-16 แม่บ้านทำการเก็บขนมูลฝอยจากห้องพัก

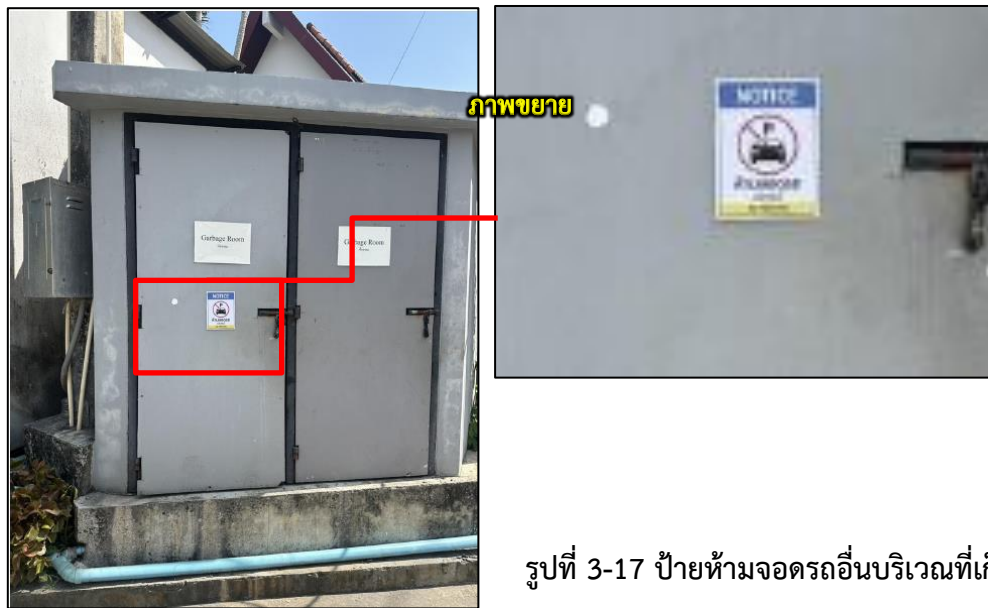
รูปที่ 3-17 ป้ายห้ามจอดรถอื่นบริเวณที่เก็บขยะ

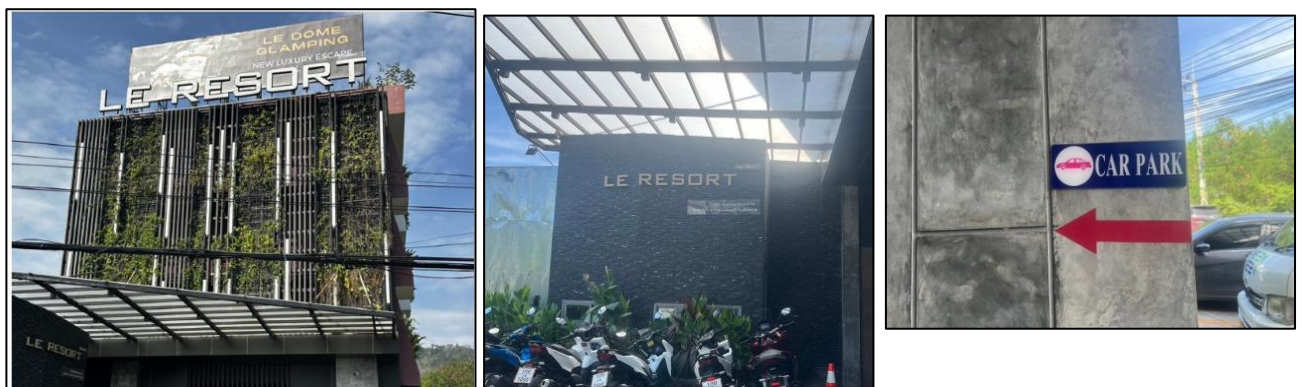
รูปที่ 3-19 ป้ายชื่อโรงแรม และป้ายทางเข้า-ออกโรงแรม

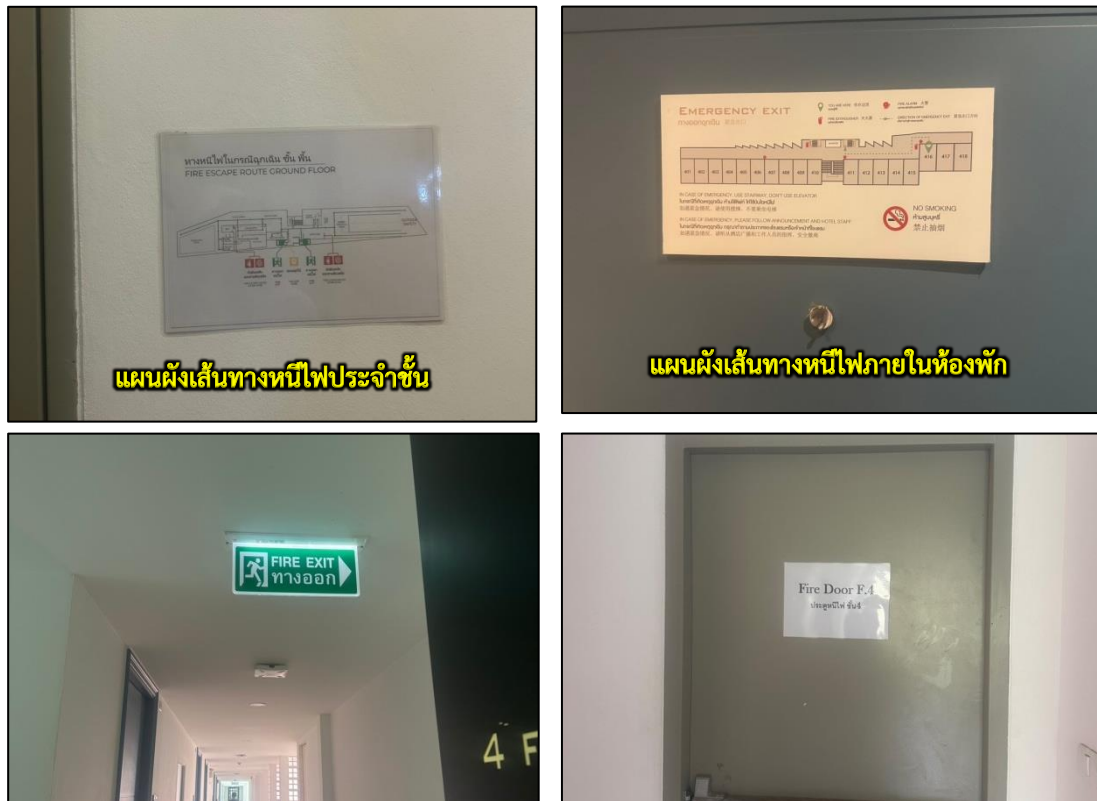
รูปที่ 3-21 ป้ายเส้นทางหนีไฟภายในโครงการ

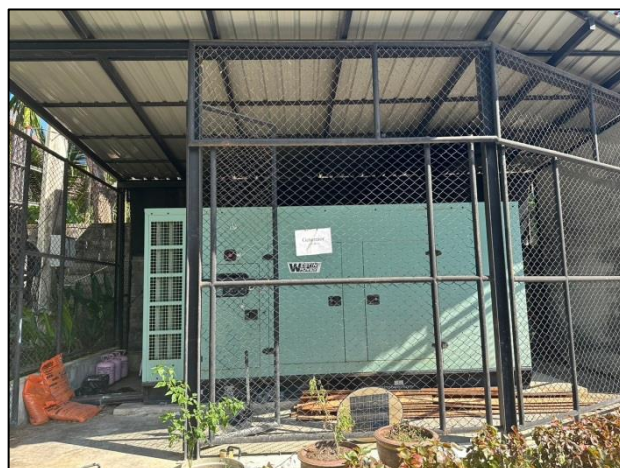
รูปที่ 3-22 ไฟฟ้าสำรองภายในโครงการ

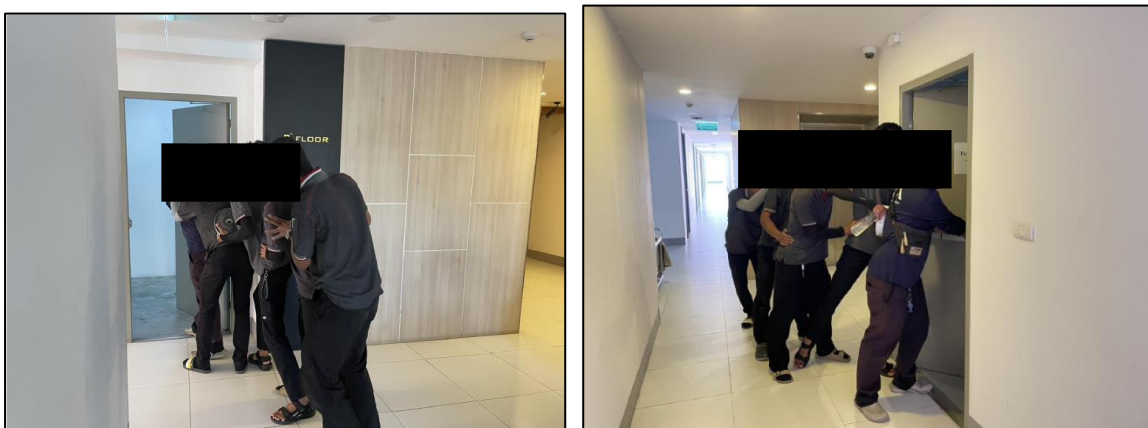
รูปที่ 3-25 การซ้อมอพยพหนีไฟ

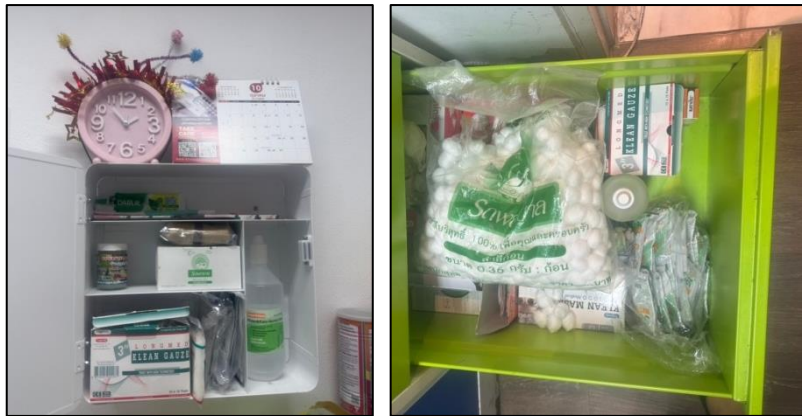
รูปที่ 3-26 อุปกรณ์ปฐมพยาบาลเบื้องต้น

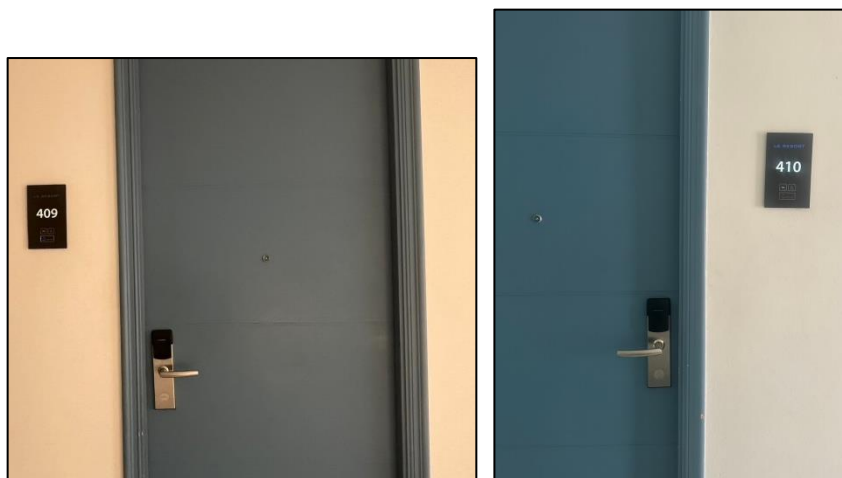
รูปที่ 3-27 ระบบระบบคีย์การ์ด (KEY CARD)ของห้องพัก

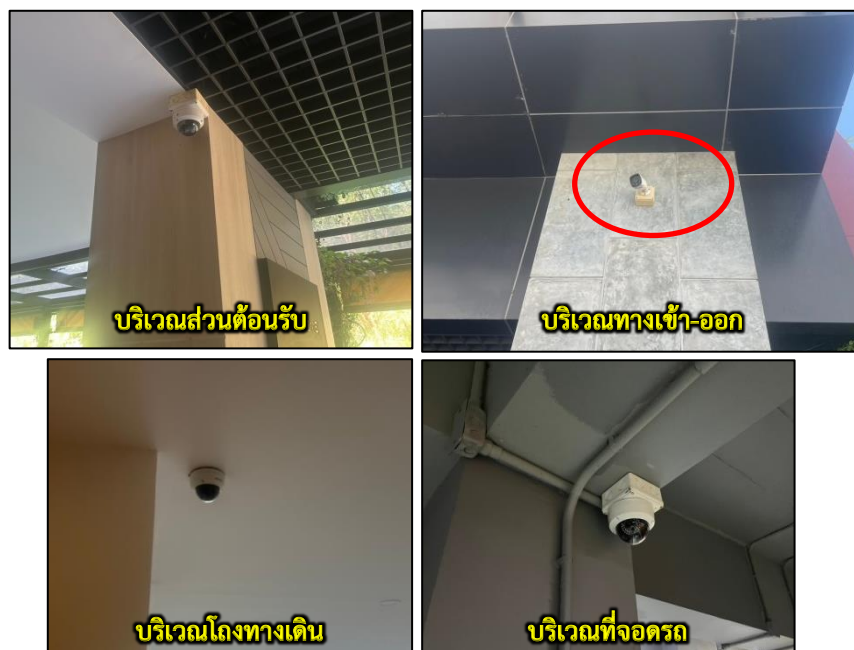
รูปที่ 3-28 กล้องโทรทัศน์วงจรปิด (CCTV)

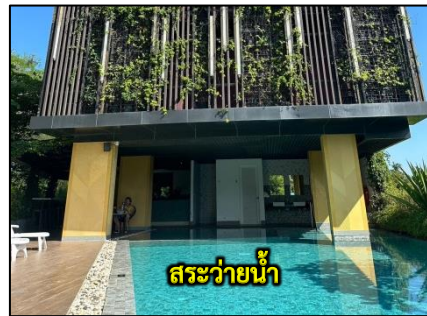
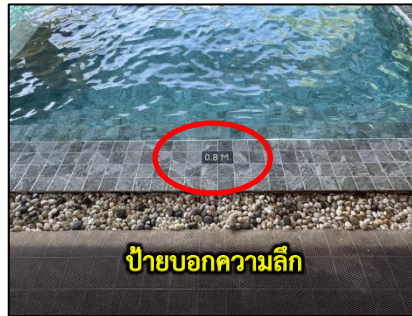
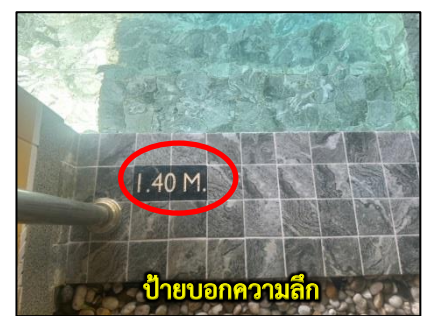
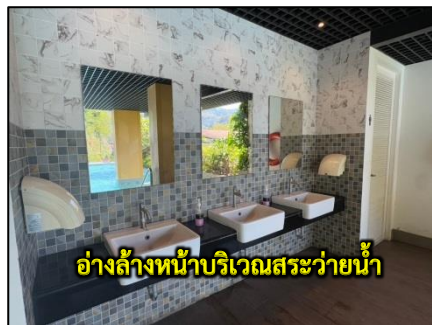
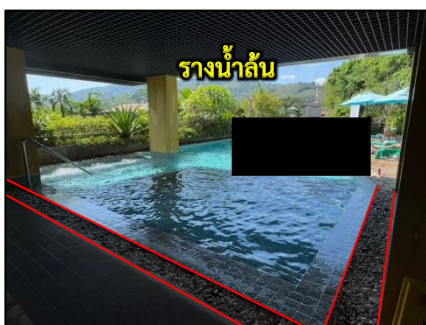
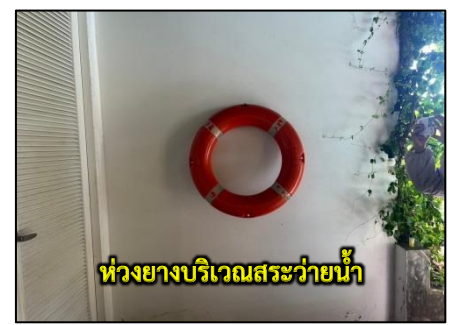
รูปที่ 3-29 สระว่ายน้ำ ป้ายบอกความลึก รางน้ำล้น ป้ายคำแนะนำ เจ้าหน้าที่รักษาความปลอดภัย และอุปกรณ์ช่วยชีวิตบริเวณสระว่ายน้ำ

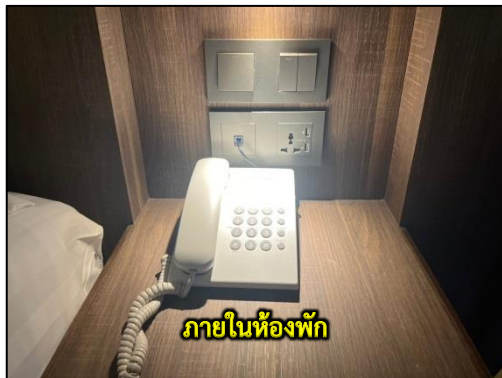
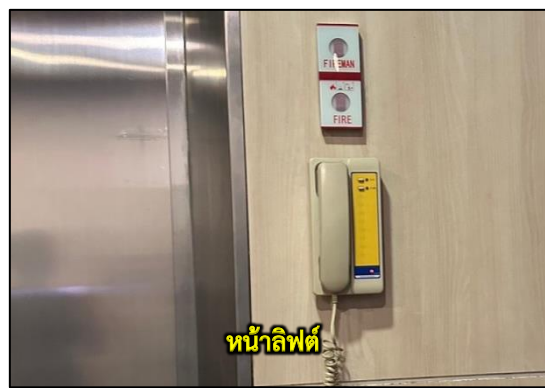
รูปที่ 3-30 อุปกรณ์สื่อสารภายในโครงการ

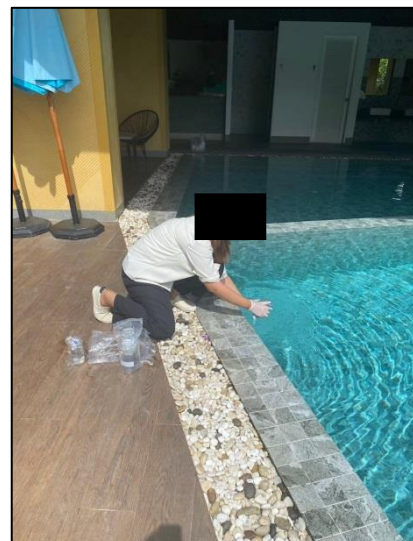
รูปที่ 3-31 เก็บตัวอย่างคุณภาพน้ำสระว่ายน้ำไปวิเคราะห์
