ผลการปฏิบัติตามมาตรการป้องกันและแก้ไขผลกระทบสิ่งแวดล้อม

ผลการปฏิบัติตามมาตรการป้องกันและแก้ไขผลกระทบสิ่งแวดล้อมของ โครงการ Carlton Hotel Bangkok (ระยะดำเนินการ) (โรงแรม คาร์ลตัน กรุงเทพฯ สุขุมวิท) ระหว่างเดือนกรกฎาคม-ธันวาคม พ.ศ. 2567 ดำเนินการติดตามตรวจสอบการปฏิบัติตามมาตรการโดย บริษัท ยูโนเต็ด แอนนาลิสต์ แอนด์ เอ็นจิเนียริง คอนซัลแตนท์ จำกัด ในวันที่ 6 พฤศจิกายน พ.ศ. 2567 โดยสรุปผลการติดตามตรวจสอบไว้ดังตารางที่ 2-1

**ตารางที่ 2-1 สรุปผลการปฏิบัติตามมาตรการป้องกันและแก้ไขผลกระทบสิ่งแวดล้อม โครงการ Carlton Hotel Bangkok (ระยะดำเนินการ)
ระหว่างเดือนกรกฎาคม-ธันวาคม พ.ศ. 2567**

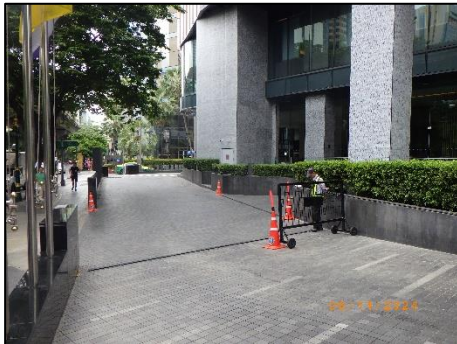
รูปที่ 2-3 พื้นที่ถนนของโครงการ

- หมั่นดูแลรักษาความสะอาดบริเวณถนนโดยฉีดล้างเป็นครั้งคราว	- โครงการได้มอบหมายให้พนักงานทำความสะอาดของโรงแรมทำ ความสะอาดบริเวณถนนภายในพื้นที่โครงการ อีกทั้งรอบพื้นที่ โครงการด้วยพื้นคอนกรีต เพื่อลดการฟุ้งกระจายของฝุ่นบริเวณ ถนน	-	รูปที่ 2-3 รูปที่ 2-13

พื้นที่ถนนนอกอาคาร

พื้นที่ถนนในอาคารจอดรถ

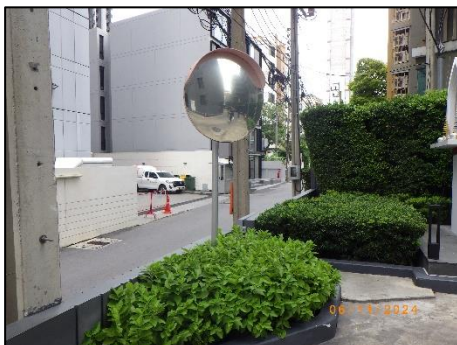
รูปที่ 2-4 กระจกนูน

กระจกนูนบริเวณทางโค้ง

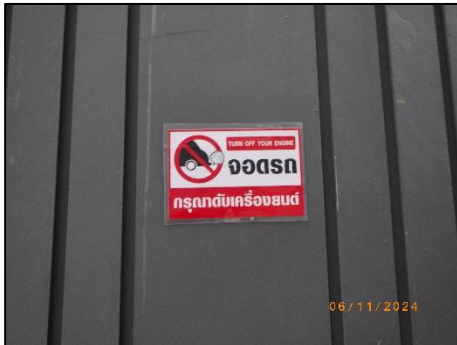
รูปที่ 2-7 ป้ายห้ามติดเครื่องยนต์ขณะจอดรถ

ป้ายห้ามติดเครื่องยนต์ขณะจอดรถ บริเวณลานโหลตสินค้า

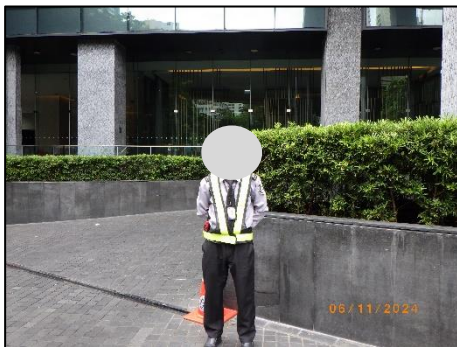
รูปที่ 2-8 เจ้าหน้าที่อำนวยความสะดวกในการจราจร

เจ้าหน้าที่อำนวยความสะดวกทางเข้า-ออกโครงการ

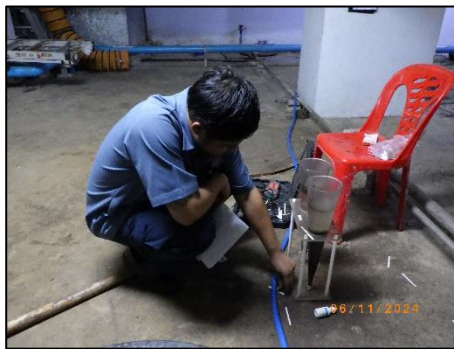
รูปที่ 2-10 เจ้าหน้าที่ดูแลระบบบำบัดน้ำเสีย

เจ้าหน้าที่ดูแลระบบบำบัดน้ำเสียประจำโครงการ

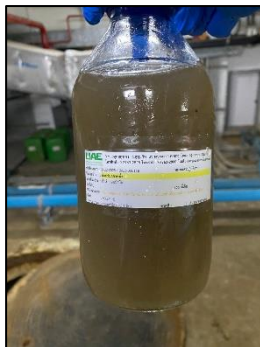
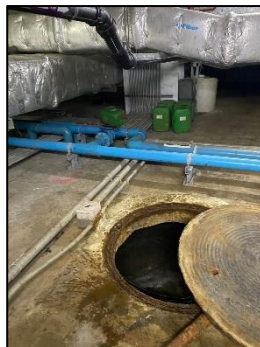
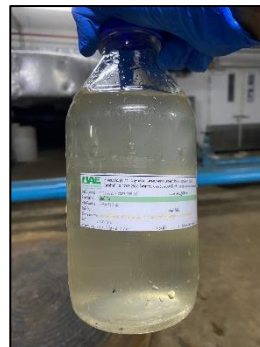
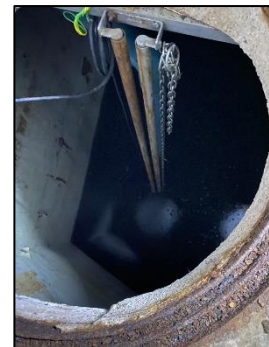
รูปที่ 2-11 การเก็บตัวอย่างน้ำจากระบบบำบัดน้ำเสีย

บ่อปรับสภาพน้ำ

บ่อพักน้ำใส

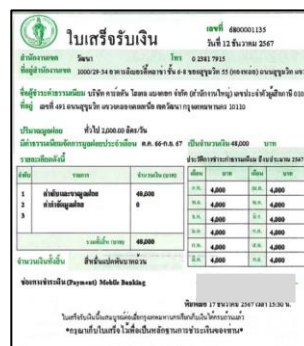
รูปที่ 2-14 สำนักงานเขตวัฒนาเข้ามาเก็บขนขยะมูลฝอย

ใบเสร็จรับเงินค่าบริการกำจัดขยะสำนักงานเขตวัฒนา

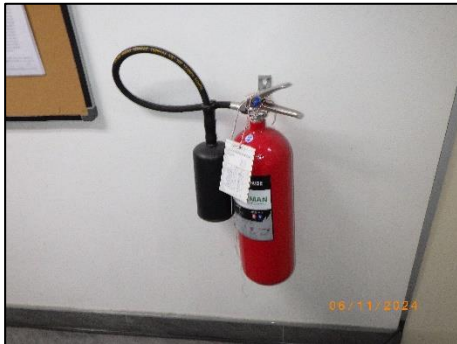
ถังดับเพลิงมือถือ

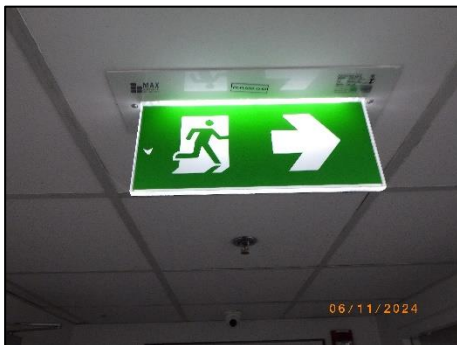
ป้ายทางออกหนีไฟ

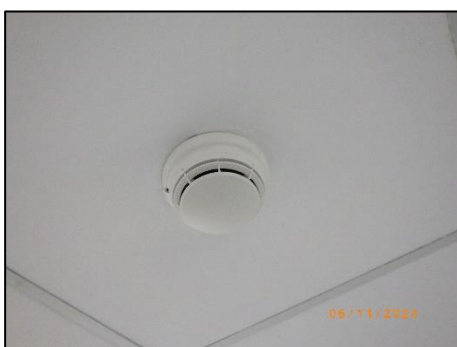
อุปกรณ์ตรวจจับควัน

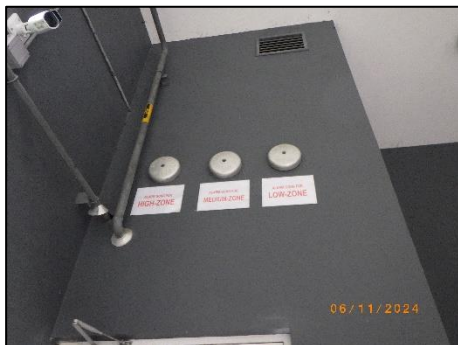
กริ่งดับเพลิง

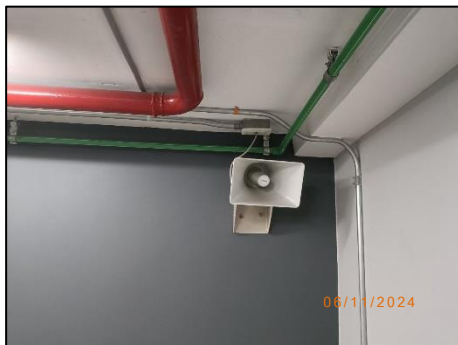
ลำโพงกระจายเสียง

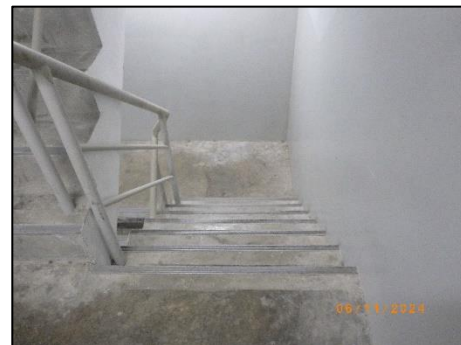
บันไดหนีไฟ

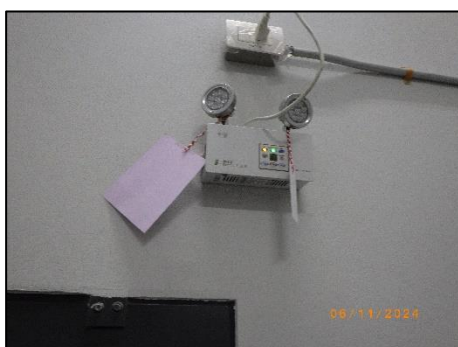
ไฟสำรองฉุกเฉิน

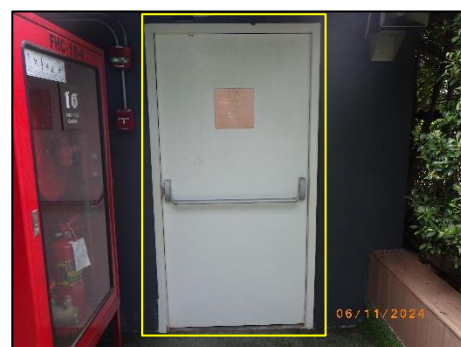
ประตูหนีไฟ

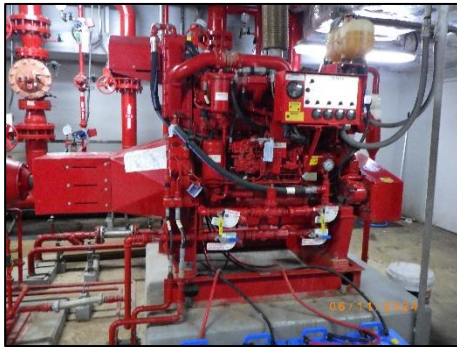
เครื่องสูบน้ำดับเพลิง

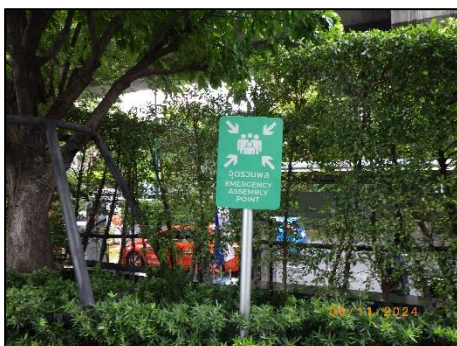
จุดรวมพลหน้าโครงการ

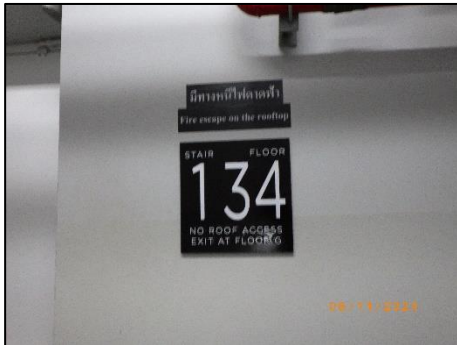
ป้ายแสดงบอกทางหนีไฟตาดฟ้า

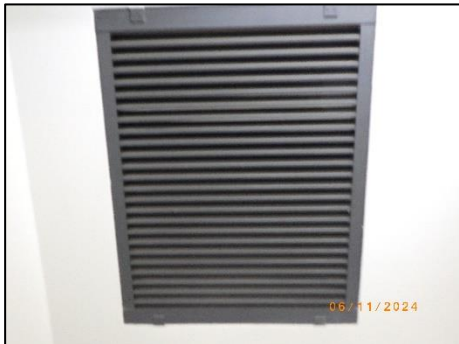
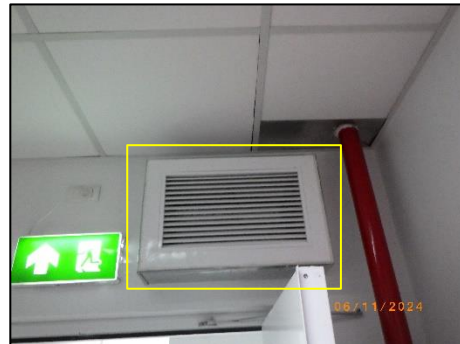
ช่องระบายอากาศในอาคาร
