รายงานผลการปฏิบัติตามมาตรการป้องกันและแก้ไขผลกระทบสิ่งแวดล้อม
และมาตรการติดตามตรวจสอบคุณภาพสิ่งแวดล้อม

โรงแรม บ้านกระนวนบุรี รีสอร์ท (Baan Karonburi Resort)

ประจำปี 2567 (เดือนมกราคม-ธันวาคม)

จัดทำโดย บริษัท อันดามัน เอ็นไวรอนเมนทอล อินเตอร์เนชั่นแนล จำกัด

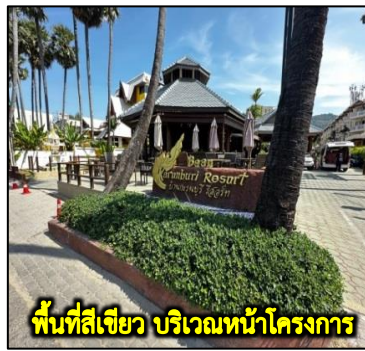
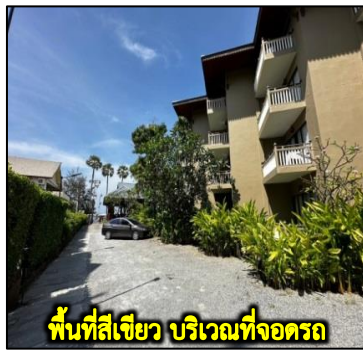
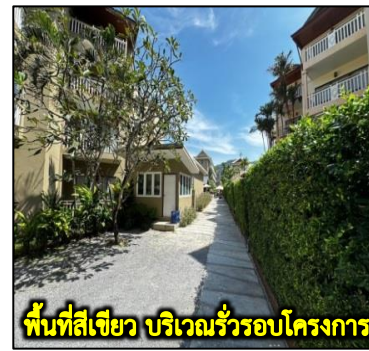
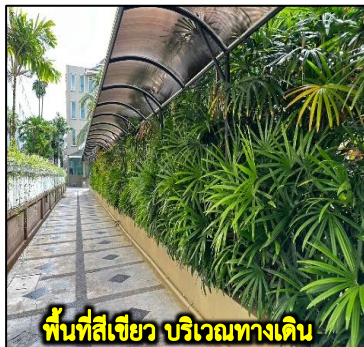
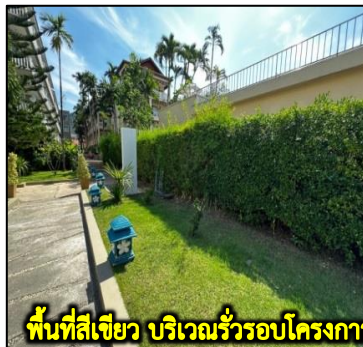
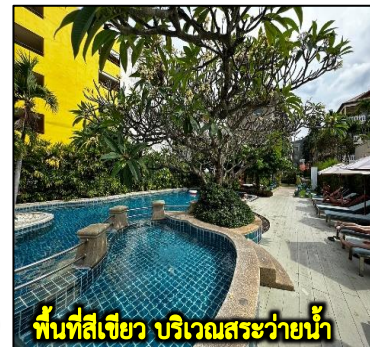
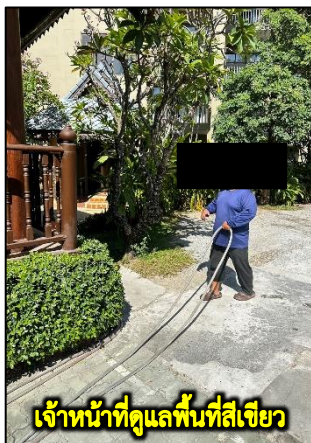
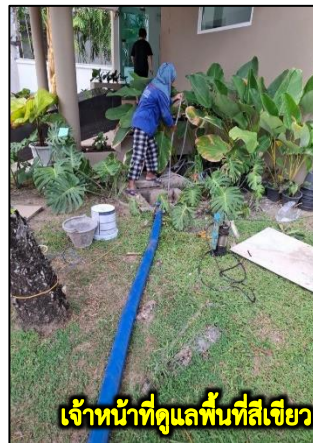
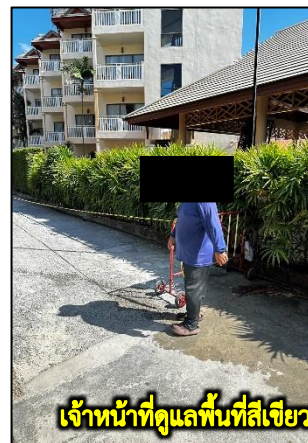
รูปที่ 3-1 พื้นที่สีเขียวและไม่ยืนต้นภายในโครงการ และเจ้าหน้าที่ดูแลรักษาพื้นที่สีเขียว

3. กำหนดให้มีเจ้าหน้าที่คอยดูแลรักษา บำรุงต้นไม้และพื้นที่สีเขียวภายในพื้นที่โครงการให้มีสภาพสวยงามอยู่เสมอมหากมีต้นไม้ภายในและพื้นที่สีเขียวได้รับความเสียหาย หรือตายจะต้องจัดให้มีการปลูกต้นไม้ทดแทน	จัดให้มีเจ้าหน้าที่ดูแลรักษาสภาพแวดล้อมและพื้นที่โดยรอบรวมถึงพื้นที่สีเขียวอย่างสม่ำเสมอ	-	รูปที่ 3-1

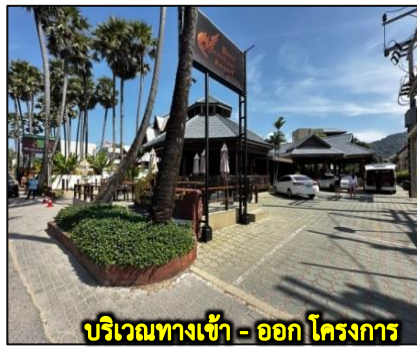
บริเวณทางเข้า - ออก โครงการ

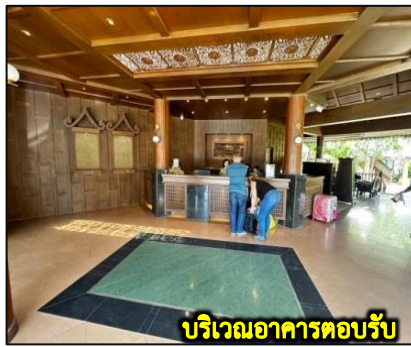
บริเวณอาคารตอบรับ

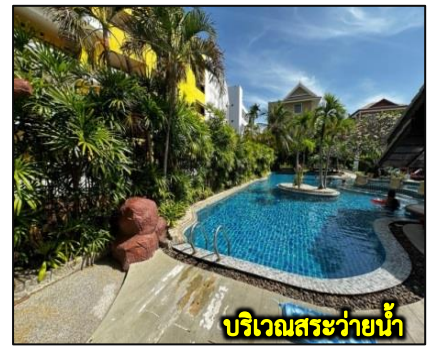
บริเวณสระว่ายน้ำ

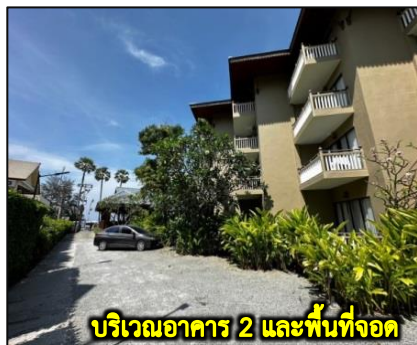
บริเวณอาคาร 2 และพื้นที่จอดรถ

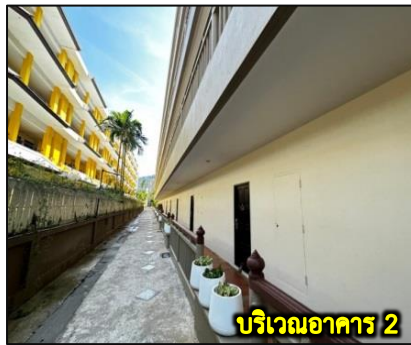
บริเวณอาคาร 2

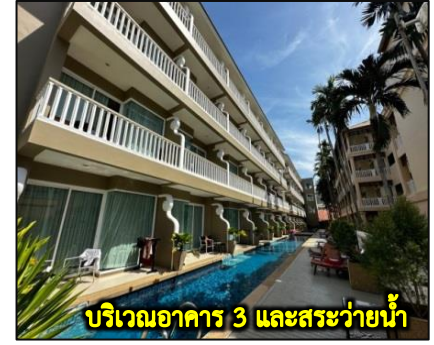
บริเวณอาคาร 3 และสระว่ายน้ำ

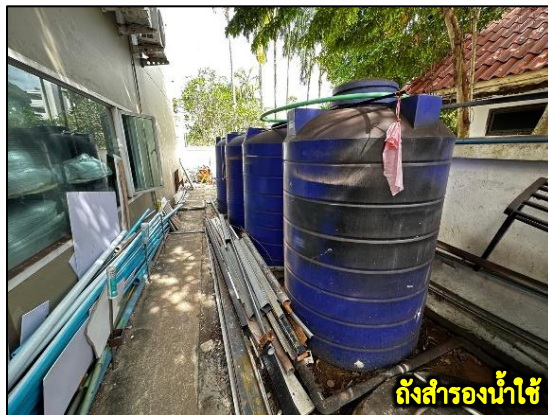
ถังสำรองน้ำใช้

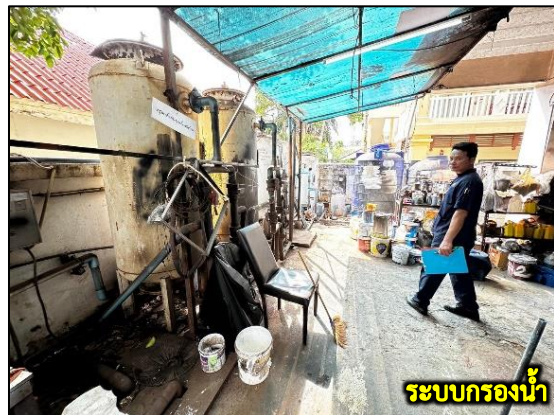
ระบบกรองน้ำ

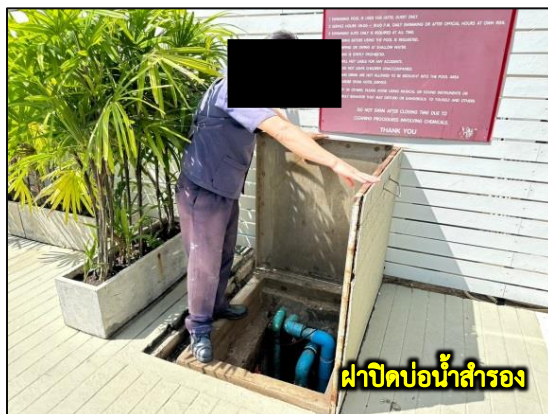
ฝาปิดบ่อน้ำสำรอง

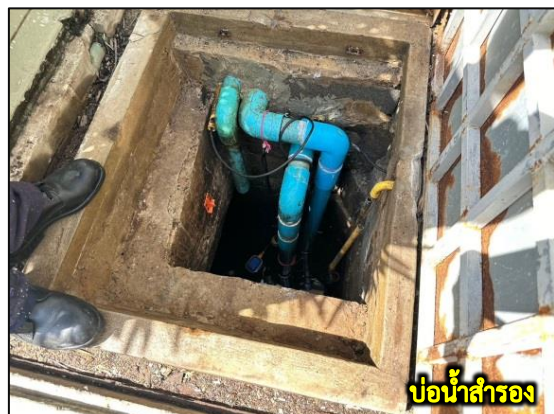
บ่อน้ำสำรอง

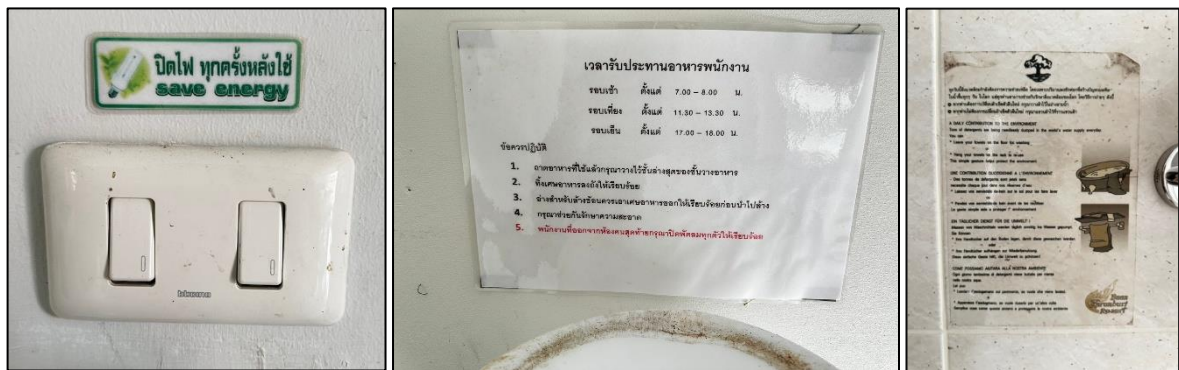
รูปที่ 3-11 ป้ายรณรงค์ทางด้านสิ่งแวดล้อม ภายในโครงการ

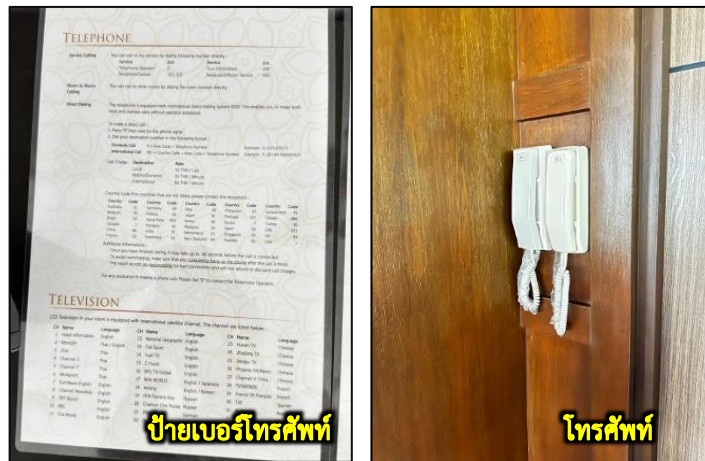
รูปที่ 3-13 ป้ายประชาสัมพันธ์เกี่ยวกับหมายเลขโทรศัพท์ที่ในกรณีเกิดเหตุต่างๆ ภายในโครงการ

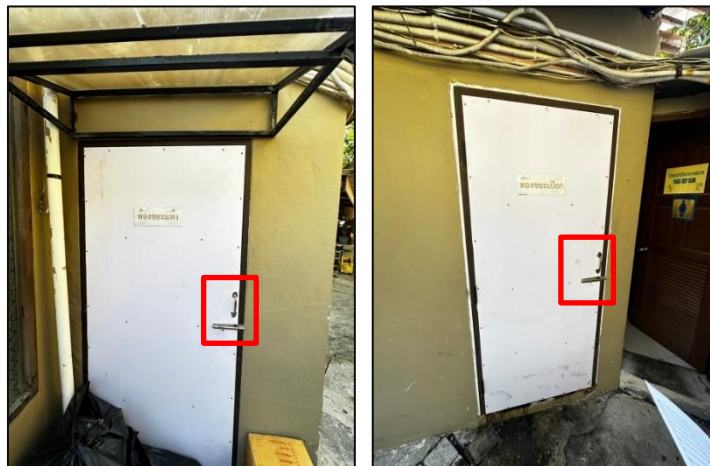
รูปที่ 3-14 ห้องพักรวมอยู่รวม ภายในโครงการ

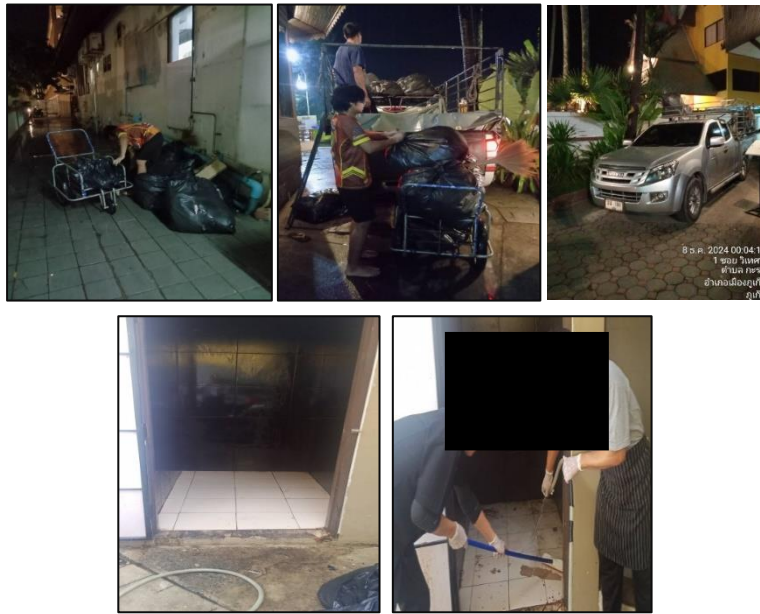
รูปที่ 3-16 รถเก็บขนมูลฝอย และเจ้าหน้าที่ล้างทำความสะอาดห้องพักรวม

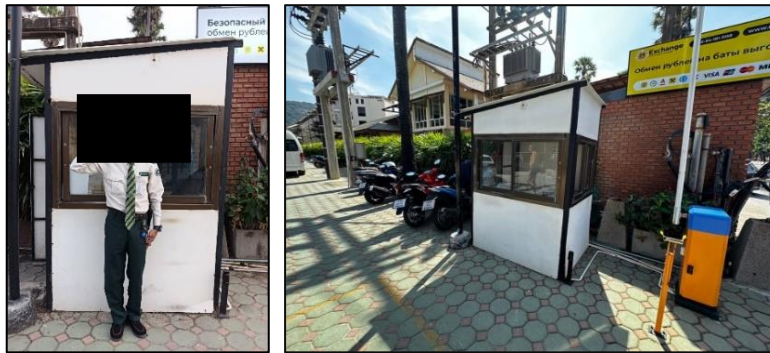
รูปที่ 3-17 จัดให้มีไม้กั้น และเจ้าหน้าที่รักษาความปลอดภัย บริเวณทางเข้า - ออก โครงการ

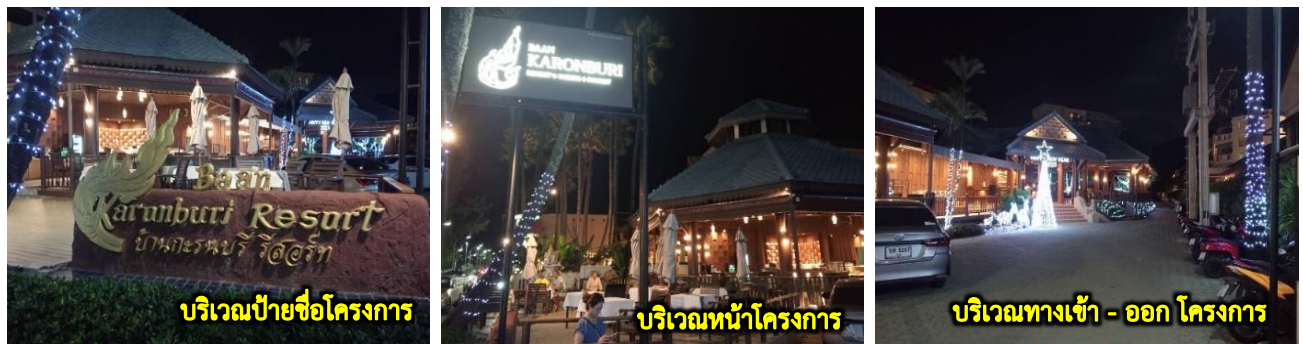
รูปที่ 3-19 ป้ายชื่อโครงการ บริเวณทาง-เข้าออก และมีไฟส่องสว่างให้เห็น ในเวลากลางคืน

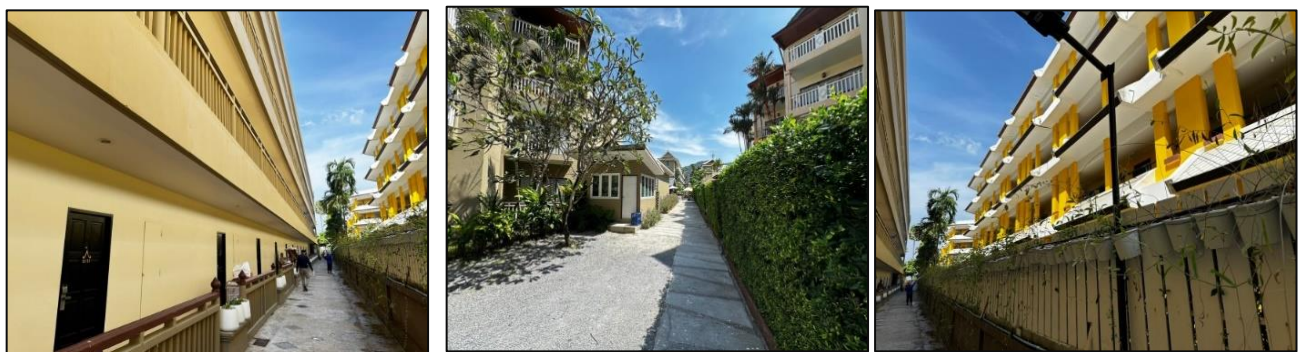
รูปที่ 3-20 กำแพงภายในโครงการ

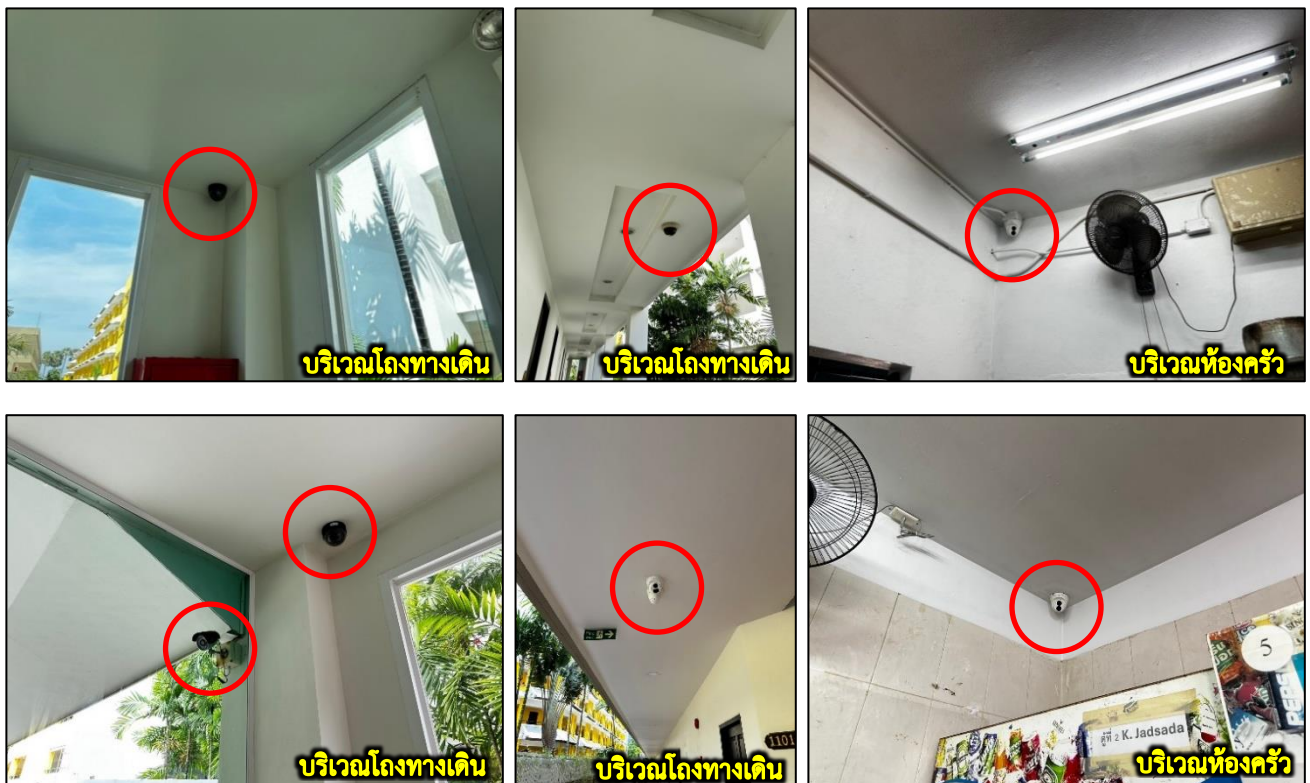
รูปที่ 3-21 กล้องวงจรปิด ภายในโครงการ

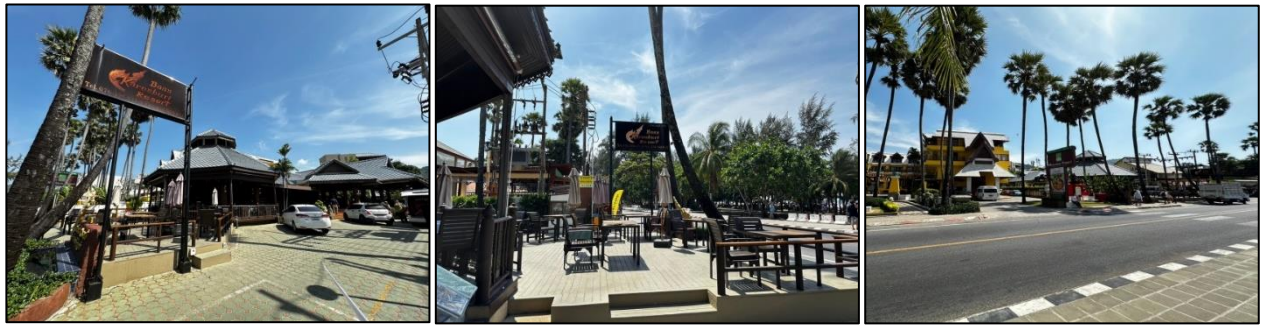
รูปที่ 3-22 ไม่มีรถของผู้เข้ามาใช้บริการของโครงการ จอรถบริเวณทางเข้า-ออกโครงการ
และตามแนวถนนสาธารณะประโยชน์ (ถนนกะรน)

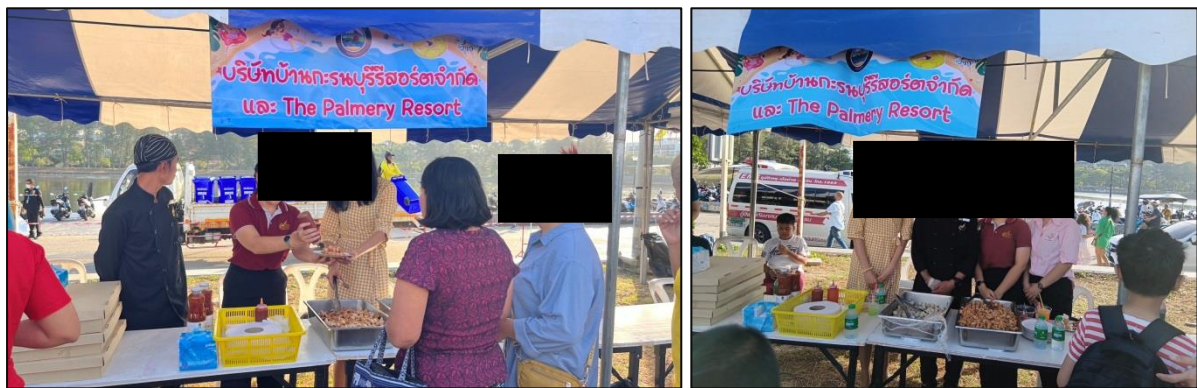
รูปที่ 3-23 กิจกรรมร่วมกับชุมชน

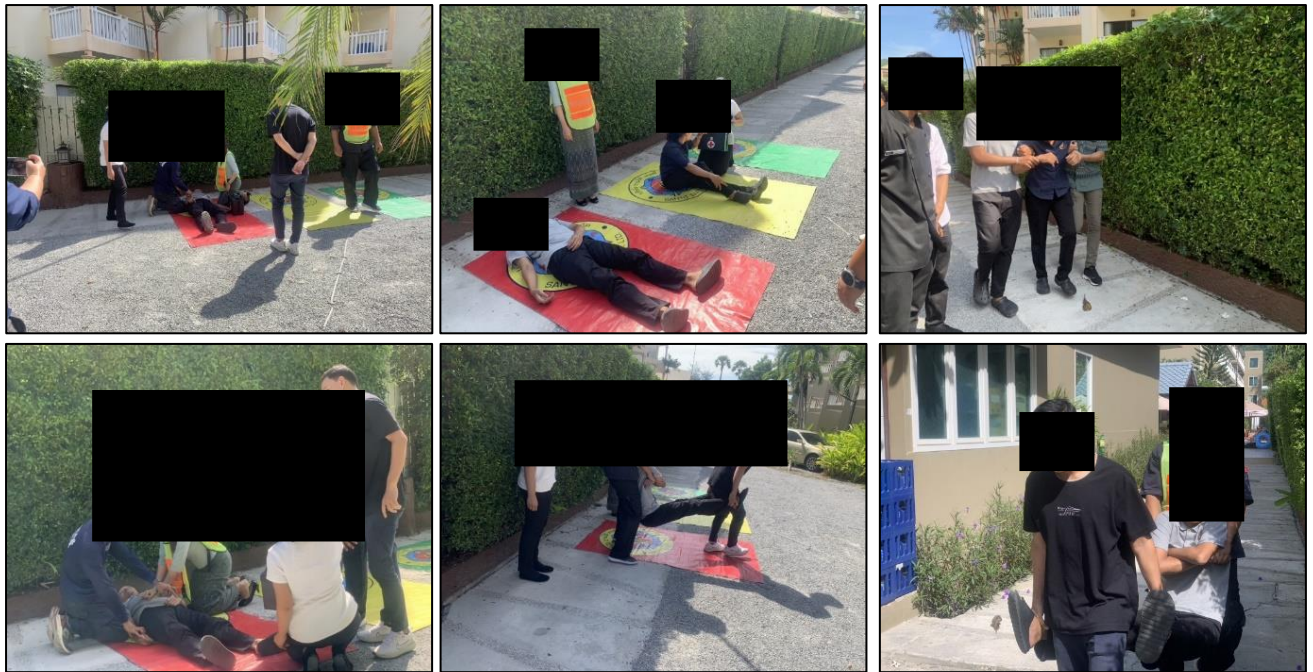
รูปที่ 3-25 การฝึกอบรมหลักสูตรการปฐมพยาบาลให้แก่พนักงาน ภายในโครงการ

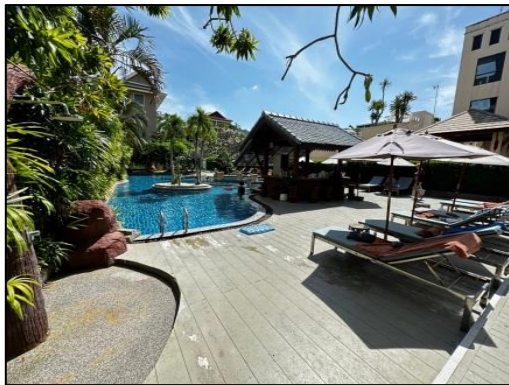
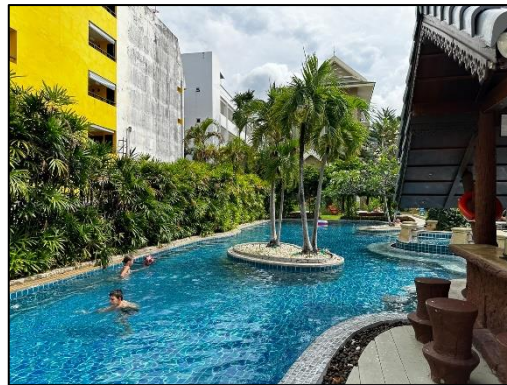
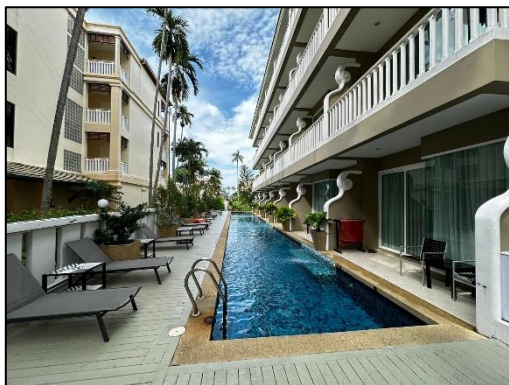
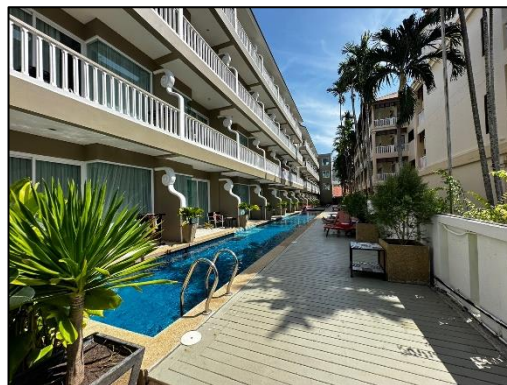
รูปที่ 3-26 โครงสร้างสระว่ายน้ำ ภายในโครงการ

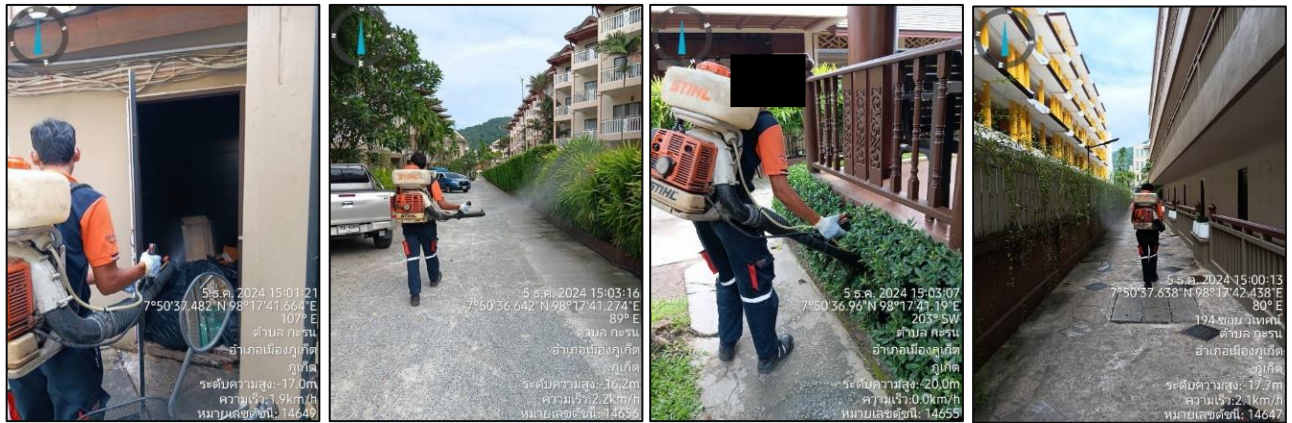
รูปที่ 3-27 บริษัทมาทำจัดหนุและแมลงสาบ ภายในโครงการ

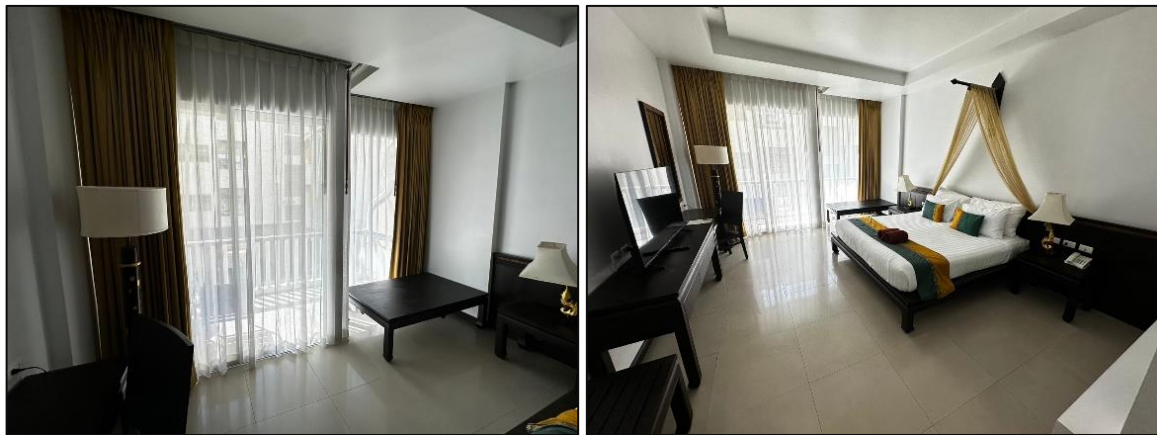
รูปที่ 3-28 กระจก้นและผ้าม่าน ภายในห้องพัก

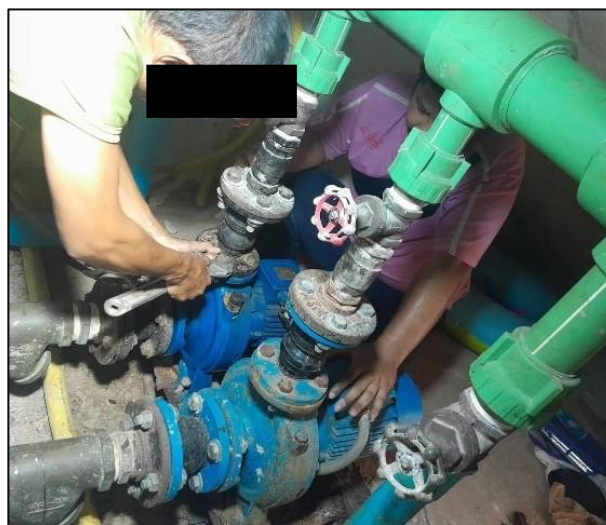
รูปที่ 3-29 เจ้าหน้าที่ตรวจสอบดูแลระบบเครื่องปั้มน้ำ

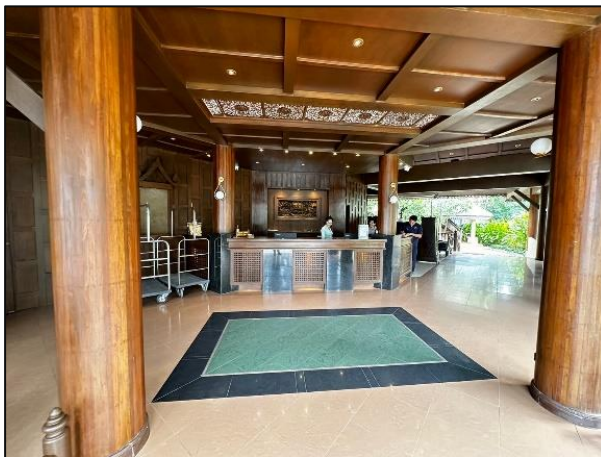
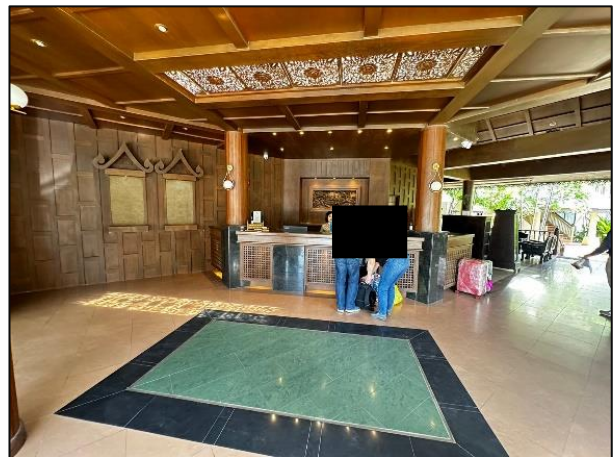
รูปที่ 3-31 เจ้าหน้าที่ประสานงานและจัดรับเรื่องร้องเรียน

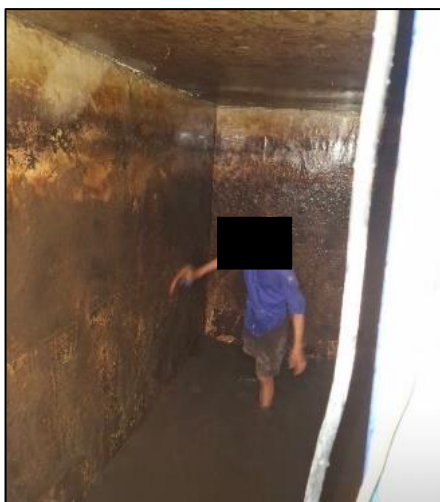
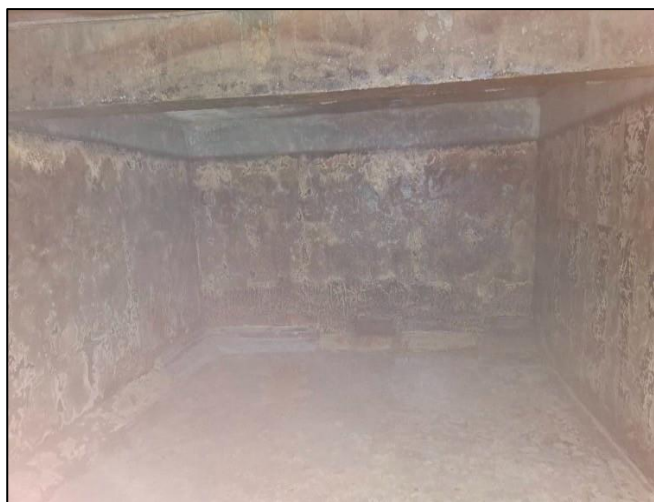
รูปที่ 3-32 เจ้าหน้าที่ดูแลทำความสะอาดของบ่อเก็บน้ำภายในอาคาร

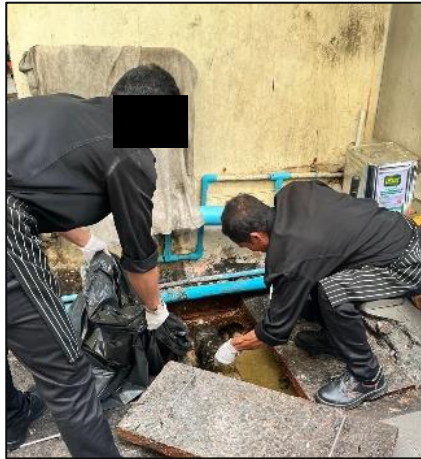
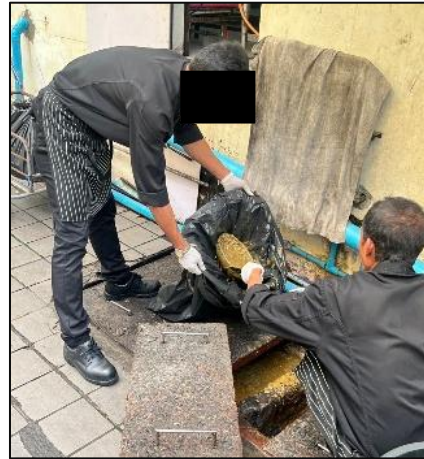
รูปที่ 3-33 เจ้าหน้าที่ขุดลอกตะกอนและทำความสะอาดท่อระบายน้ำและบ่อหน่วงน้ำภายในโครงการ

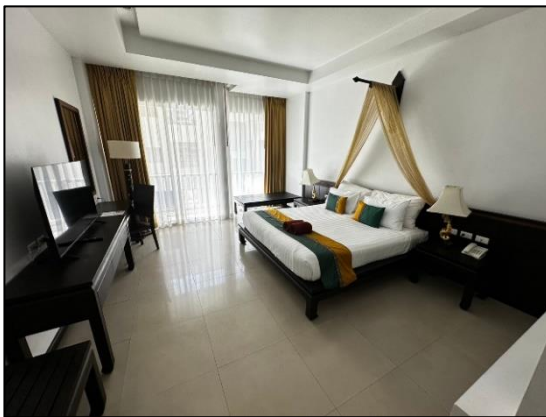
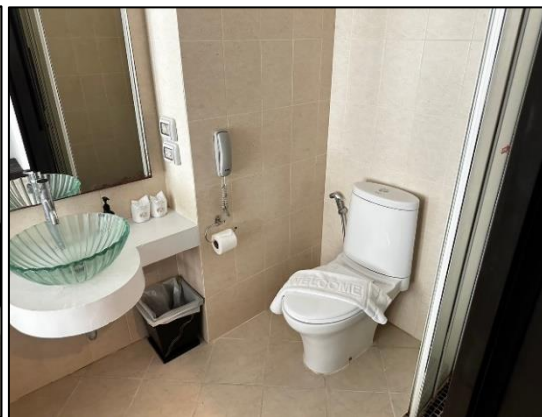
รูปที่ 3-34 เจ้าหน้าที่ทำความสะอาดบริเวณห้องพักและพื้นที่ส่วนกลางภายในโครงการ

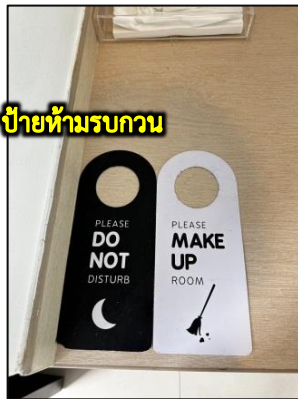
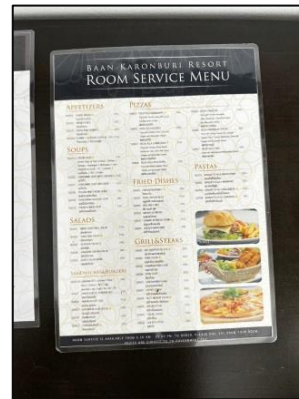
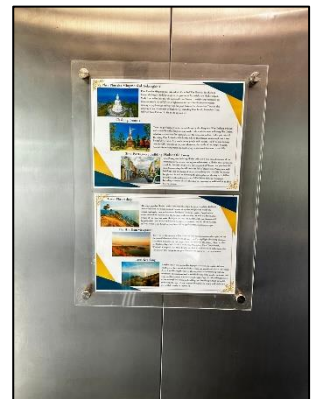
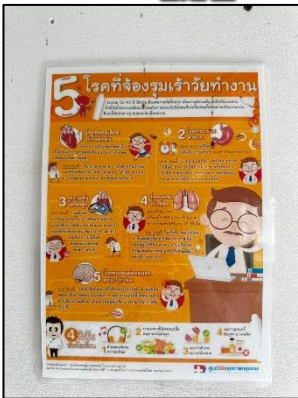
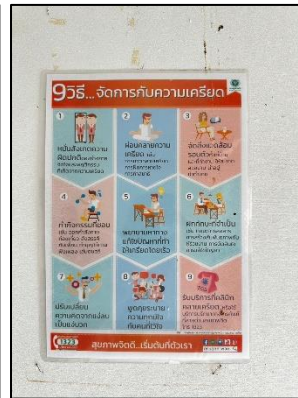
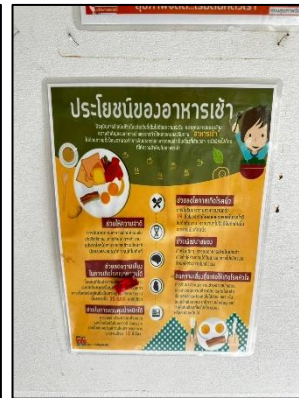
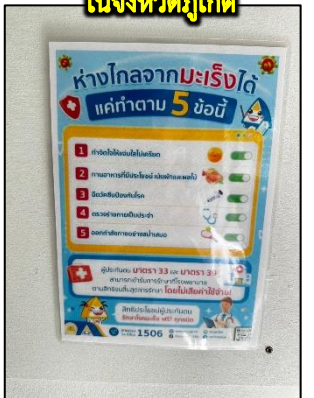
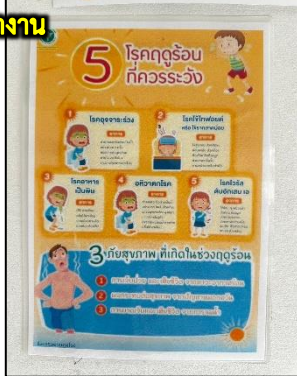
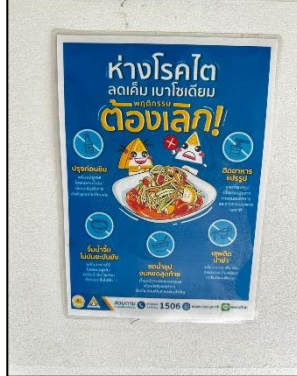
รูปที่ 3-35 ป้ายประชาสัมพันธ์ ภายในโครงการ

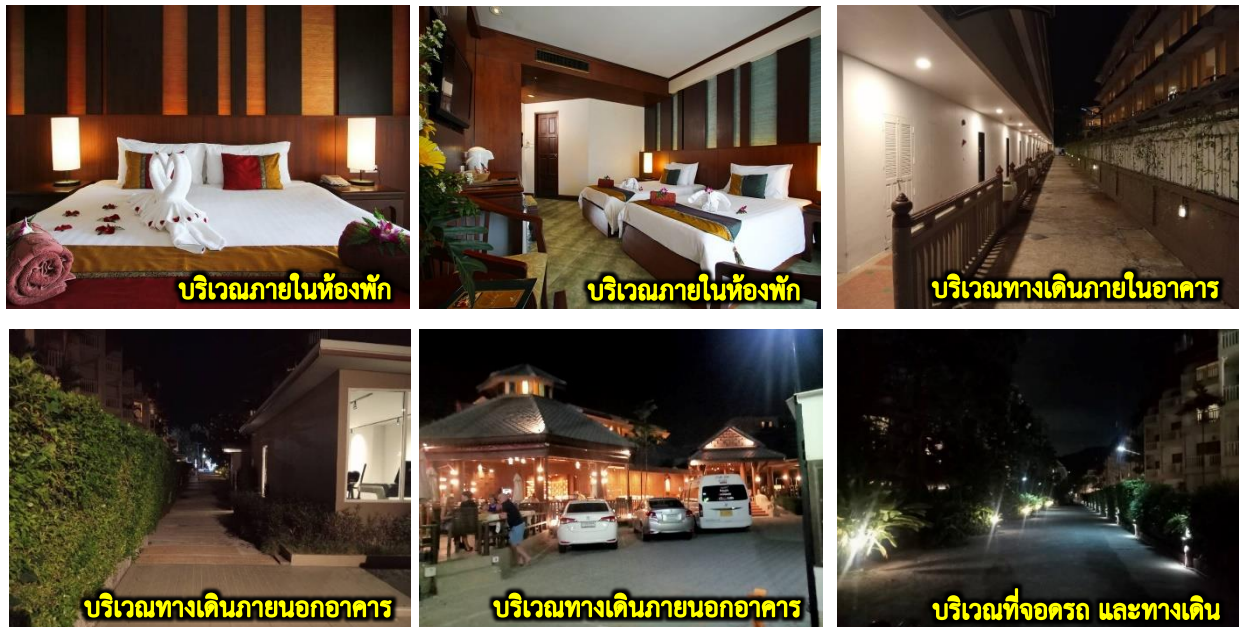
รูปที่ 3-37 แสงสว่างในช่วงเวลากลางคืน ภายในห้องพัก ทางเดินภายในอาคารภายนอกอาคาร
บริเวณที่จอดรถ

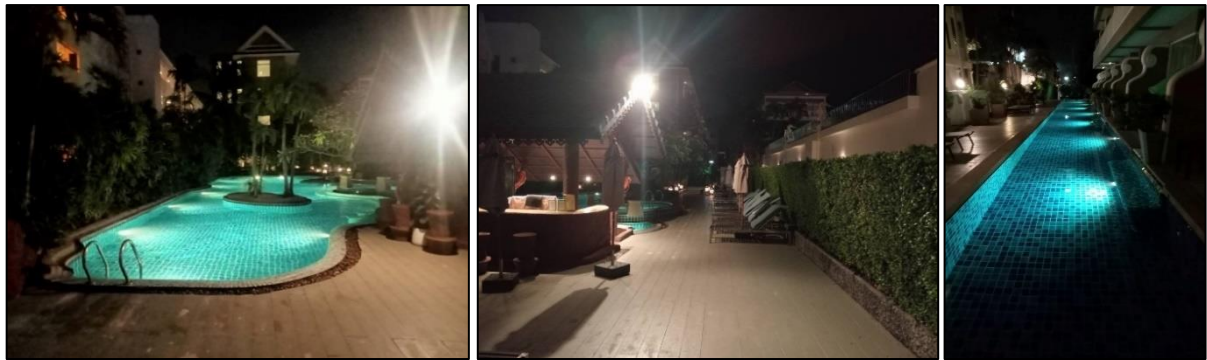
รูปที่ 3-38 แสงสว่างในช่วงเวลากลางคืน บริเวณสระว่ายน้ำ

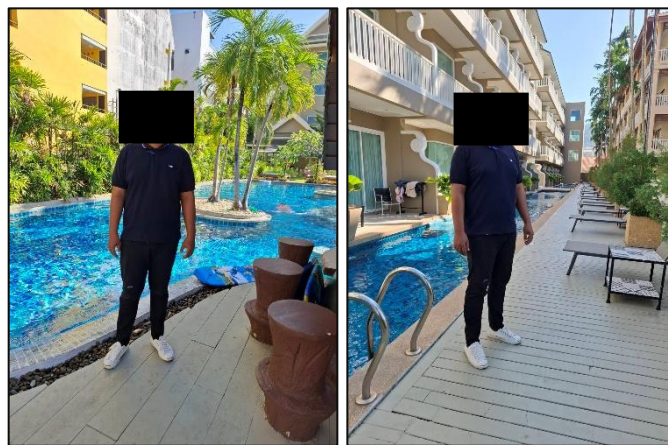
รูปที่ 3-39 เจ้าหน้าที่ประจำพื้นที่สระว่ายน้ำ

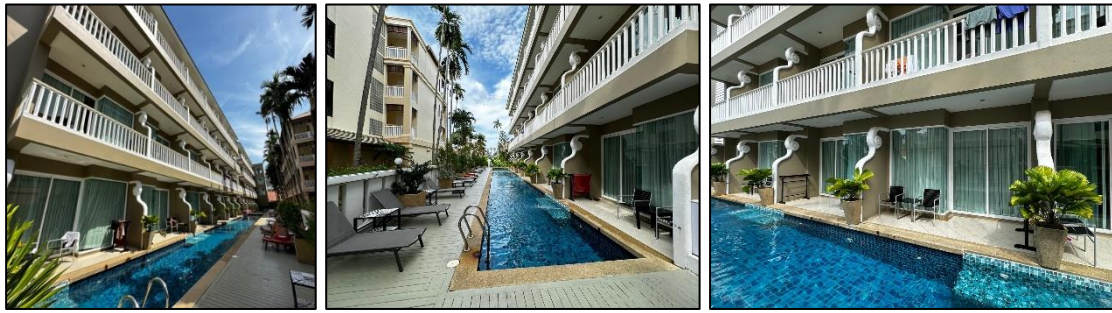
รูปที่ 3-41 รวากันตกบริเวณริมสระว่ายน้ำ ภายในโครงการ

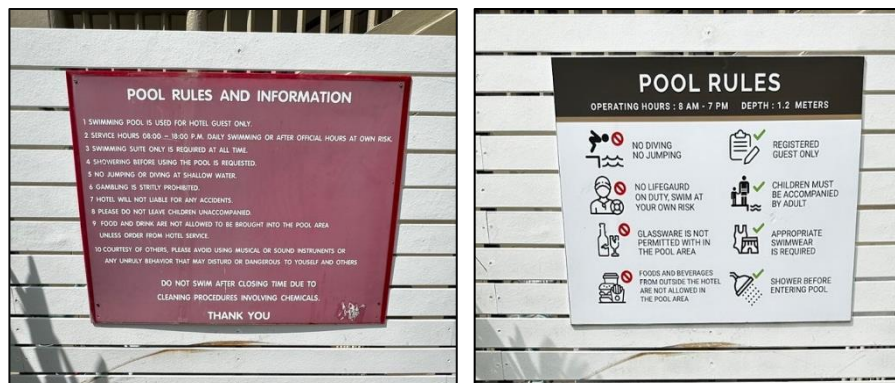
รูปที่ 3-44 ป้ายข้อปฏิบัติสำหรับผู้มาใช้บริการ บริเวณสระว่ายน้ำภายใน

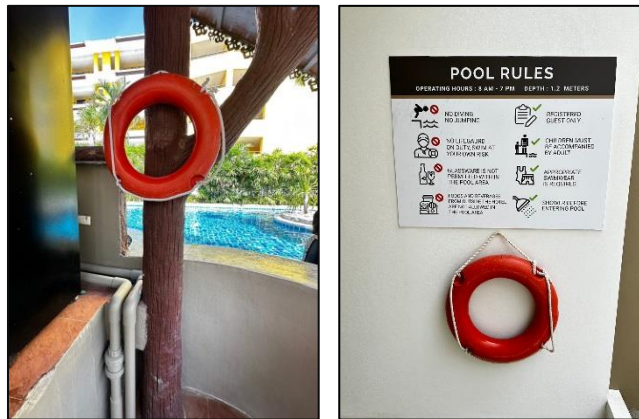
รูปที่ 3-45 ห่วงชูชีพจำนวน และชุดปฐมพยาบาล บริเวณสระว่ายน้ำภายในโครงการ
