บทที่ 2

การปฏิบัติตามมาตรการป้องกันและแก้ไขผลกระทบสิ่งแวดล้อม

โครงการโรงแรม แมริออท หัวหิน (ส่วนขยาย) ของบริษัท ทีซีซี ลักซ์ซูรีโฮเทลส์ แอนด์ รีสอร์ท จำกัด ตั้งอยู่ที่ถนนเพชรเกษม ตำบลหัวหิน อำเภอหัวหิน จังหวัดประจวบคีรีขันธ์ เป็นโรงแรมระดับ 5 ดาว ประกอบด้วยอาคารจำนวนทั้งหมด 16 อาคาร เป็นอาคาร คสล. สูง 1-6 ชั้น ซึ่งมีจำนวนห้องพักรวมทั้งสิ้น 322 ห้อง ที่จอดรถยนต์ 102 คัน และที่จอดรถจักรยานยนต์ 42 คัน ในด้านคุณภาพสิ่งแวดล้อมซึ่งโครงการได้จัดทำรายงานการประเมินผลกระทบ สิ่งแวดล้อม และได้ผ่านการพิจารณาเห็นชอบรายงานฯตามหนังสือจากสำนักงานนโยบายและแผน ทรัพยากรธรรมชาติและสิ่งแวดล้อม เลขที่ ทส. 1009.5/5035 ลงวันที่ 8 พฤษภาคม พ.ศ. 2557 โดยหนังสือเห็นชอบได้กำหนดมาตรการป้องกันและแก้ไขผลกระทบสิ่งแวดล้อม และมาตรการติดตามตรวจสอบผลกระทบสิ่งแวดล้อม เพื่อ เป็นแนวทางให้โครงการปฏิบัติ รวมไปถึงเสนอรายงานผลการปฏิบัติตามมาตรการฯ ต่อหน่วยงาน อนุญาต และ หน่วยงานที่เกี่ยวข้อง รวมทั้งสำนักงานนโยบายและแผนทรัพยากรธรรมชาติและสิ่งแวดล้อม (สผ.) ทุก 6 เดือน

บัดนี้ ทางโรงแรมแมริออท หัวหิน ได้มอบหมายให้บริษัท สเปเชียล แล็บ เอ็นไว แอนด์ คอนซัลแตนท์ จำกัด ดำเนินการติดตามตรวจสอบผลการปฏิบัติตามมาตรการป้องกันและแก้ไขผลกระทบสิ่งแวดล้อมช่วงเดือนกรกฎาคม ถึง ธันวาคม 2567 (ระยะดำเนินการ) โดยอาศัยข้อมูลจากการสัมภาษณ์เจ้าหน้าที

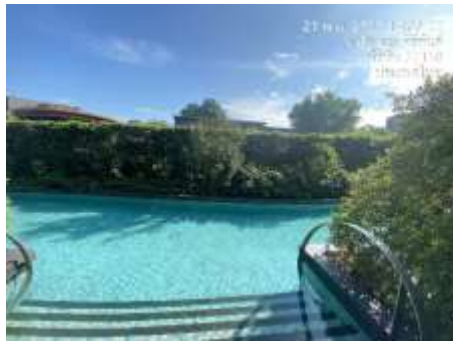
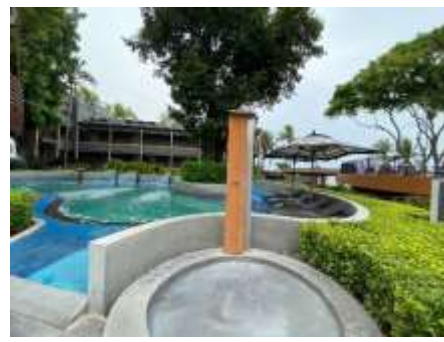
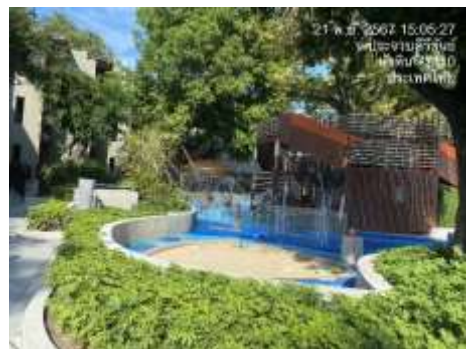
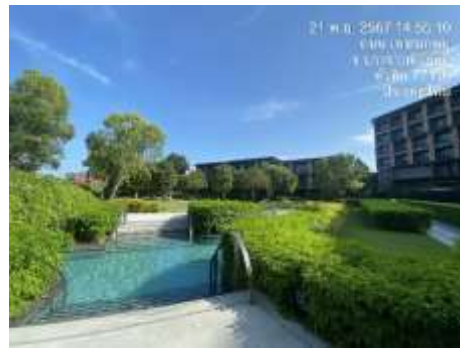
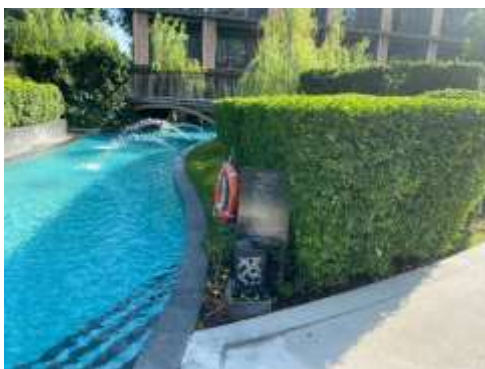
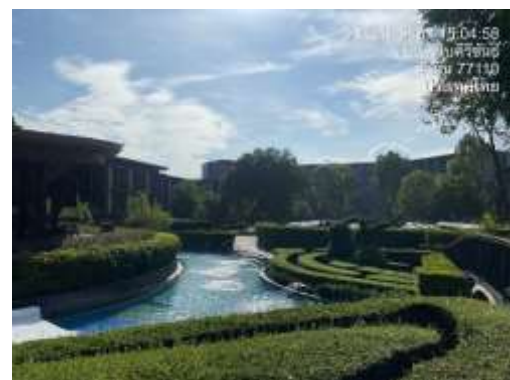
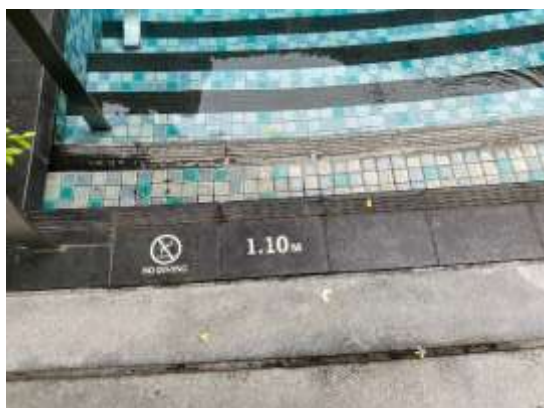
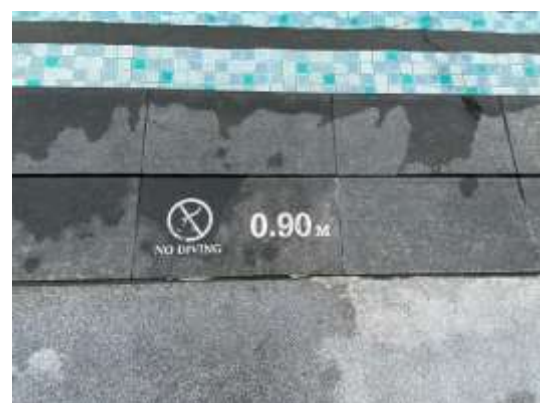
ภาพที่ 2.2-12 การบริหารจัดการด้านความปลอดภัย

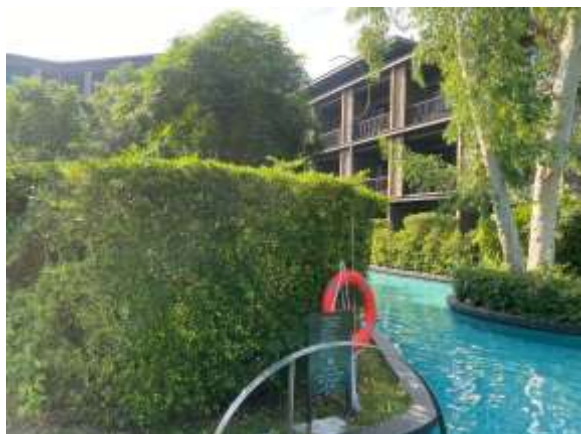
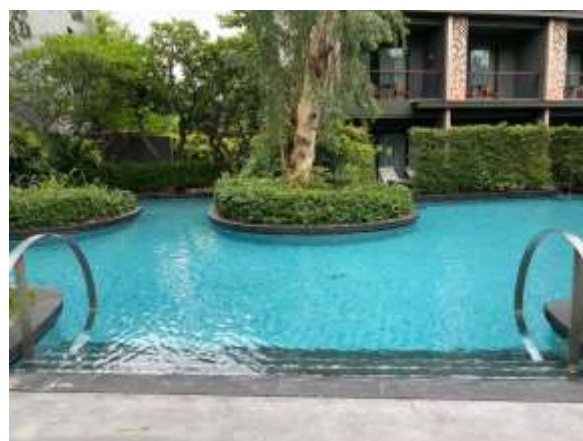
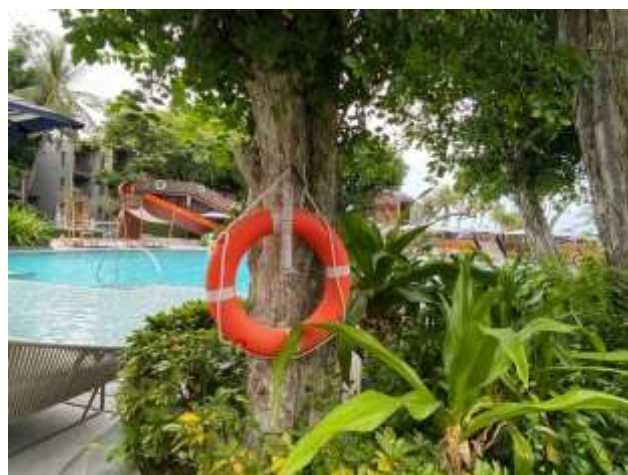
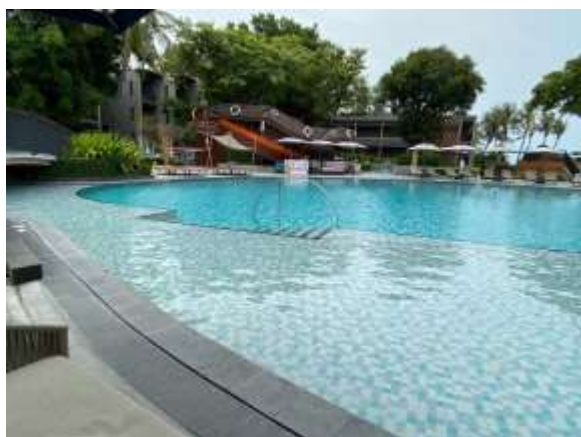
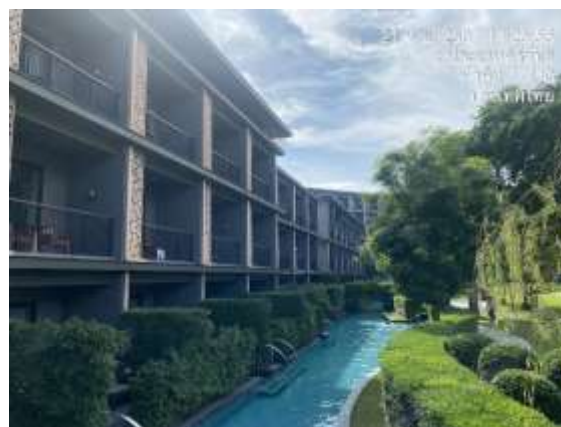
ภาพที่ 2.2-13 การบริหารจัดการสระว่ายน้ำ
