# การปฏิบัติตามมาตรการป้องกันและแก้ไขผลกระทบสิ่งแวดล้อม

ตารางที่ 2.2-1 สรุปผลการปฏิบัติตามมาตรการป้องกันและแก้ไขผลกระทบสิ่งแวดล้อมในโครงการ มิเลนเนียม คอมเพล็กซ์ (ช่วงเปิดดำเนินการ)

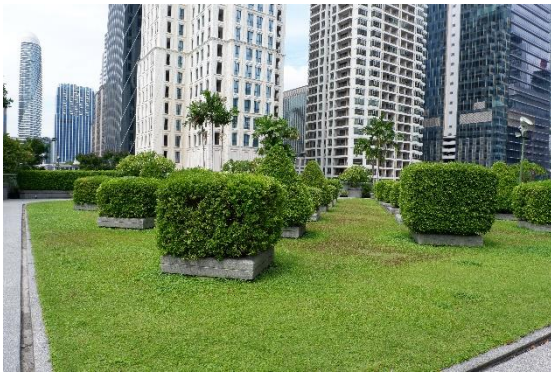
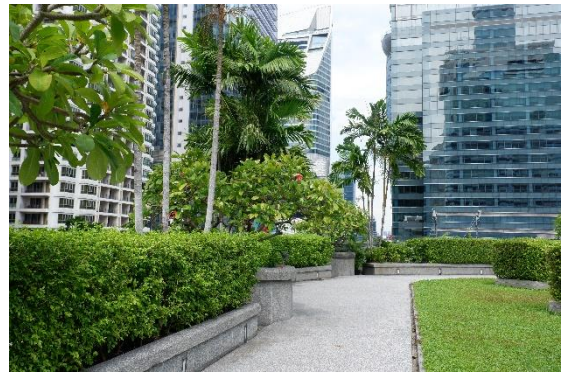
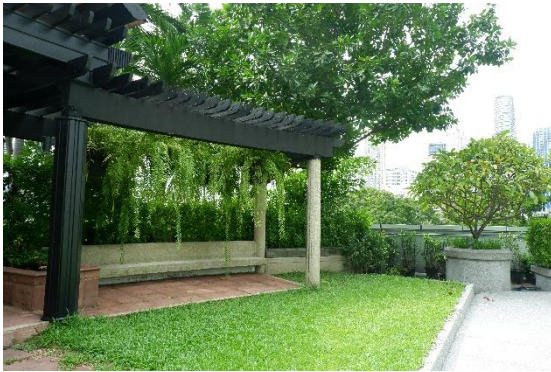
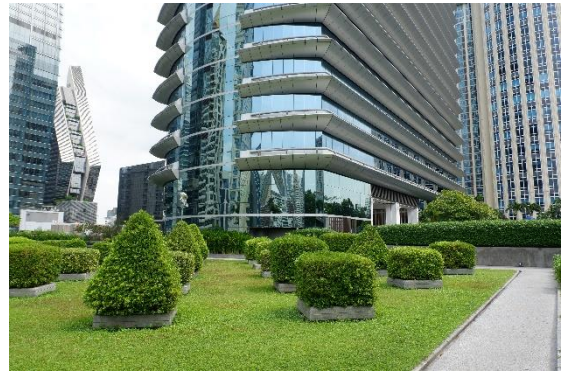
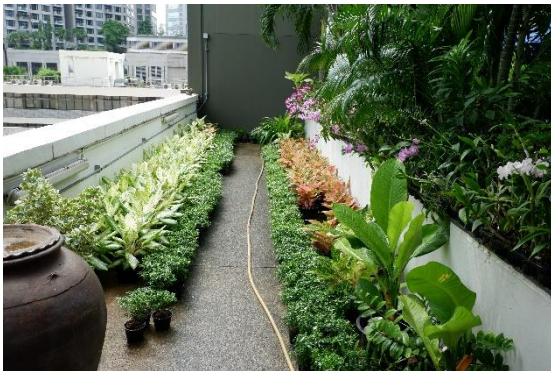
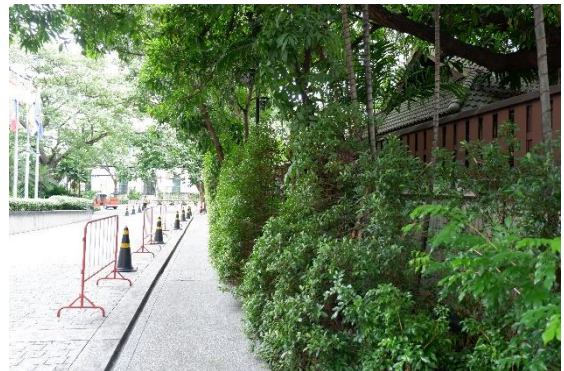
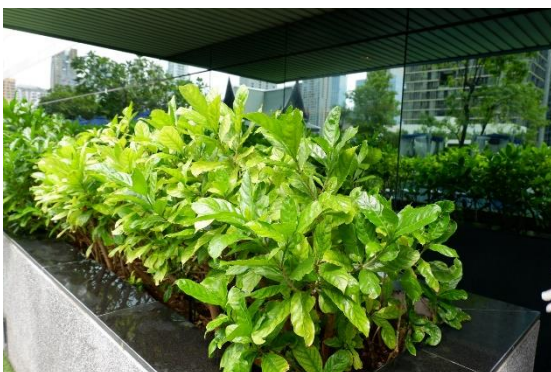
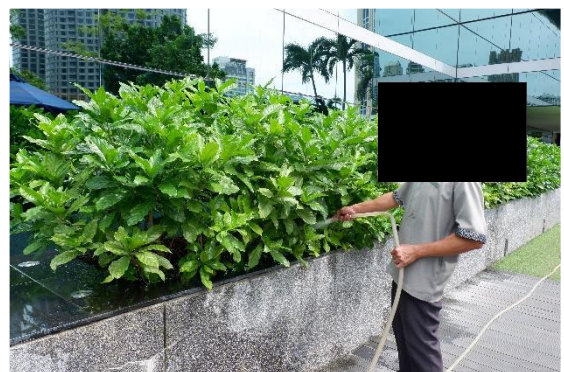
ภาพที่ 2.2-11 พื้นที่สีเขียวบริเวณโครงการ

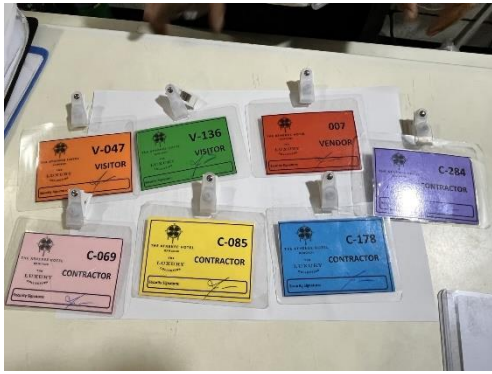
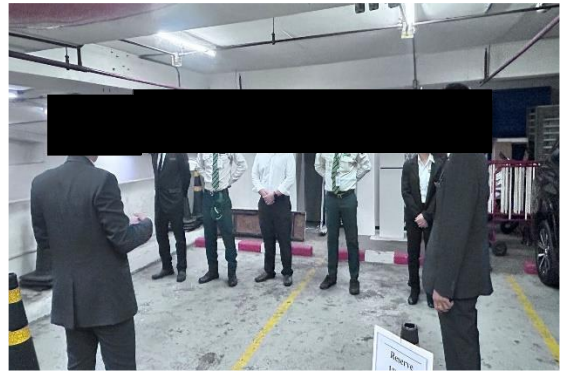
ภาพที่ 2.2-12 อบรมเจ้าหน้าที่เกี่ยวกับการรักษาความปลอดภัยในโครงการ

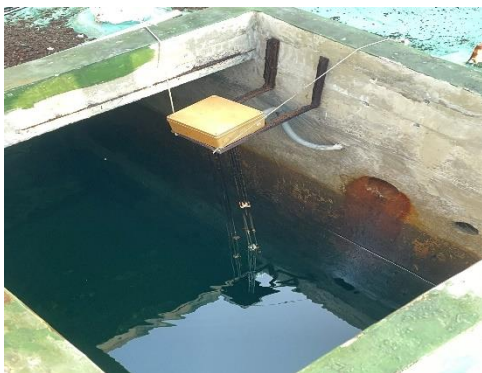
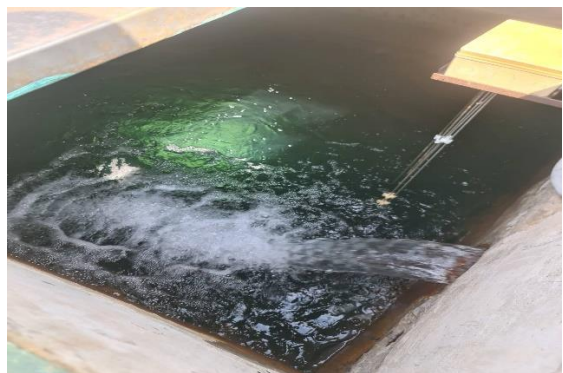
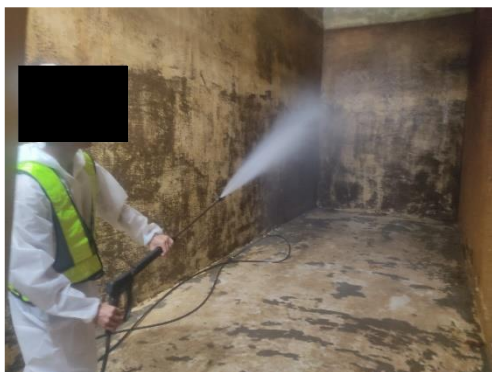
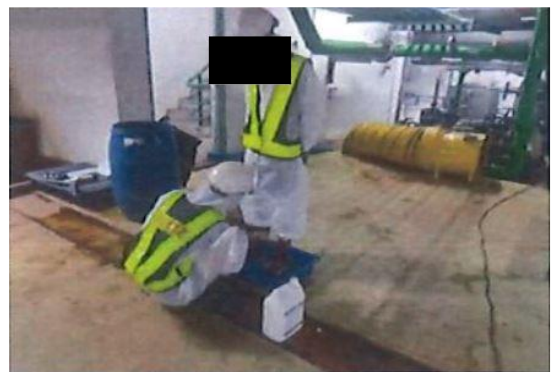
ภาพที่ 2.2-13 ล้างถังเก็บน้ำใช้ในโครงการ

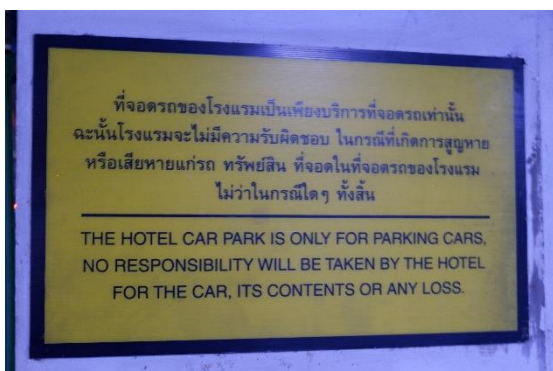
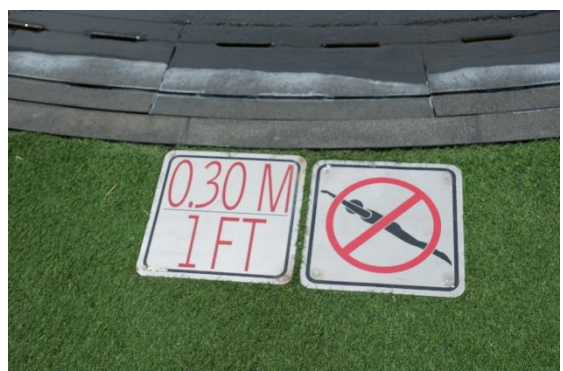
ภาพที่ 2.2-14 ป้ายเตือนภายในโครงการ

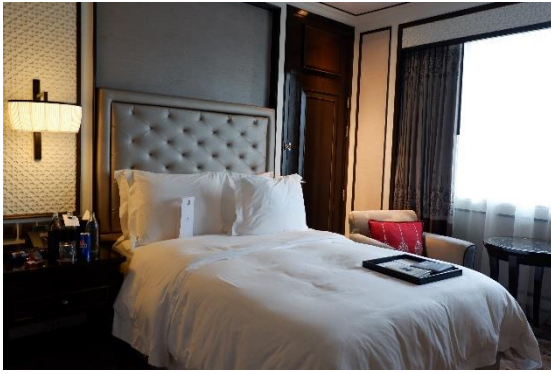
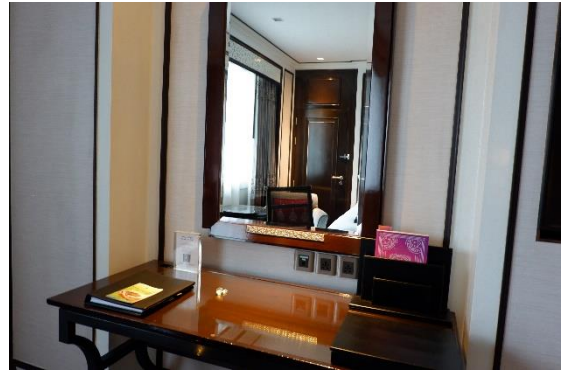
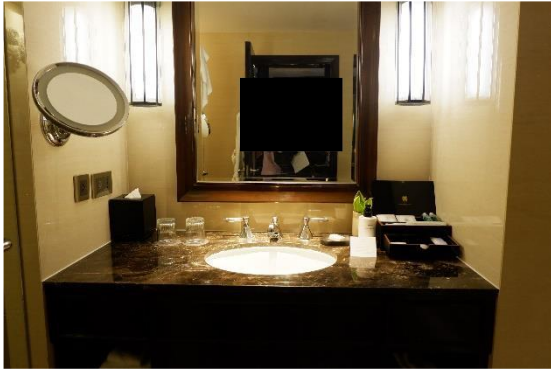
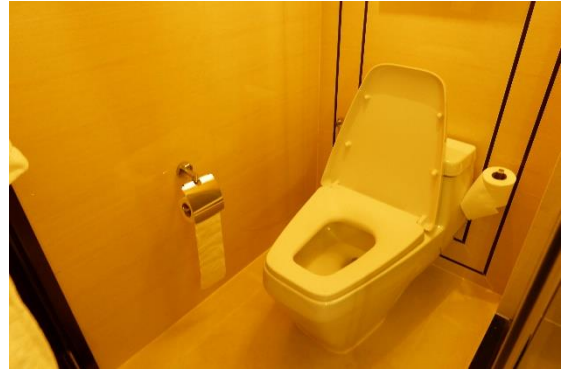
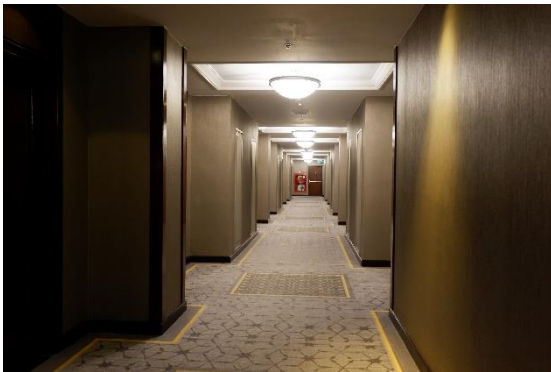
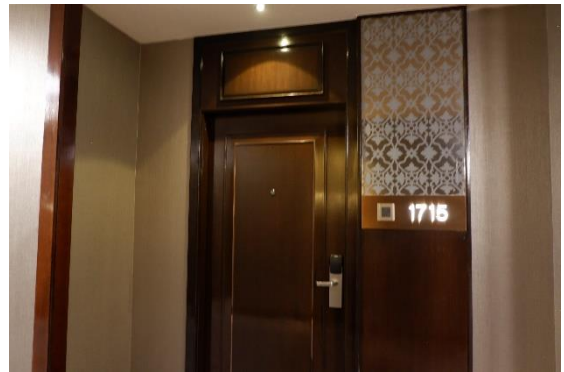
ภาพที่ 2.2-15 ห้องพักภายในโครงการ

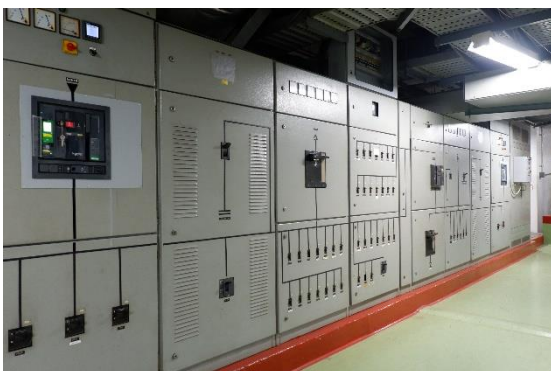
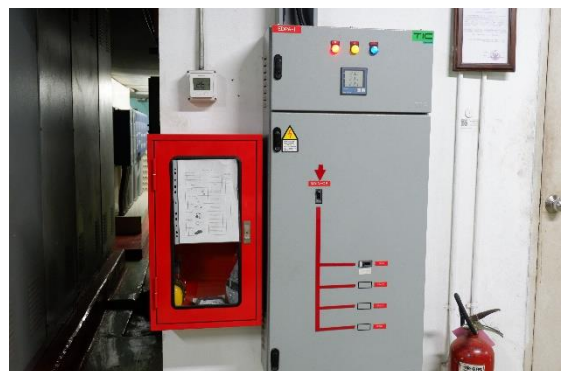
ภาพที่ 2.2-16 ระบบไฟฟ้าภายในโครงการ
