บทที่ 2

การปฏิบัติตามมาตรการป้องกันและแก้ไขผลกระทบสิ่งแวดล้อม

ฉบับประจำเดือนกรกฎาคม- ธันวาคม พ.ศ.2567

โครงการ โรงแรม ภูเก็ต แมริออท รีสอร์ท แอนด์สปา หาดในยาง (ส่วนขยาย) ตั้งอยู่เลขที่ 92 หมู่ 3 บ้านสาคุ หาดในยาง ตำบลสาคุ อำเภอดง จังหวัดภูเก็ต 83110 ปัจจุบันเปิดดำเนินการภายใต้ชื่อโรงแรม ภูเก็ต แมริออท รีสอร์ท แอนด์สปา หาดในยางบีช โดย บริษัท ทีซีซี ลักซ์ซูรีโอเทลส์ และรีสอร์ท จำกัด ซึ่งเป็นโครงการเป็นโรงแรมประกอบด้วยอาคาร จำนวน 31 อาคารเป็นอาคารห้องพักโรงแรมจำนวน 11 อาคาร อาคารหอพักพนักงาน จำนวน 1 อาคาร อาคารส่วนบริการ จำนวน 8 อาคาร และอาคารบ้านพัก จำนวน 11 อาคาร มีจำนวนห้องพักทั้งสิ้น 183 ห้อง ตั้งอยู่บนเนื้อที่ขนาด 28 ไร่ 20.5 ตารางวา หรือคิดเป็น 44,882.0 ตารางเมตร ทั้งนี้โครงการเข้าข่ายที่จะต้องศึกษาและจัดทำรายงานการวิเคราะห์ผลกระทบสิ่งแวดล้อมซึ่งโครงการได้ดำเนินการจัดทำรายงานฯ ส่งให้ สผ.พิจารณาจนได้รับความเห็นชอบแล้ว ตามหนังสือที่ทส1009.5/10539 ลงวันที่ 26 กันยายน 2557 โดยหนังสือเห็นชอบได้กำหนดมาตรการป้องกันและแก้ไขผลกระทบสิ่งแวดล้อมและมาตรการติดตามตรวจสอบผลกระทบสิ่งแวดล้อม เพื่อเป็นแนวทางให้โครงการปฏิบัติรวมไปถึงเสนอรายงานผลการปฏิบัติตามมาตรการฯ ต่อหน่วยงานอนุญาต และหน่วยงานที่เกี่ยวข้อง รวมทั้งสำนักงานนโยบายและแผนทรัพยากรธรรมชาติและสิ่งแวดล้อม(สผ.) ทุก 6 เดือน

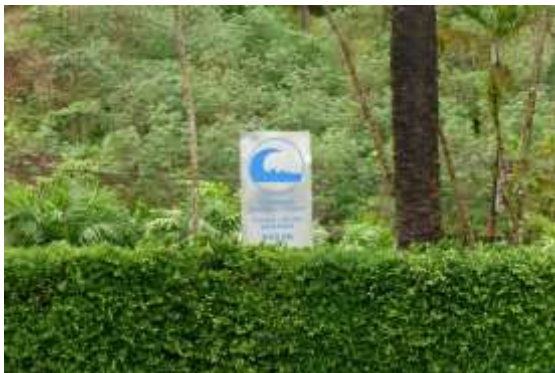
ภาพที่ 2.2-2 จุดรวมพลกรณีเกิดแผ่นดินไหว การเกิดสึนามิ และไฟไหม้

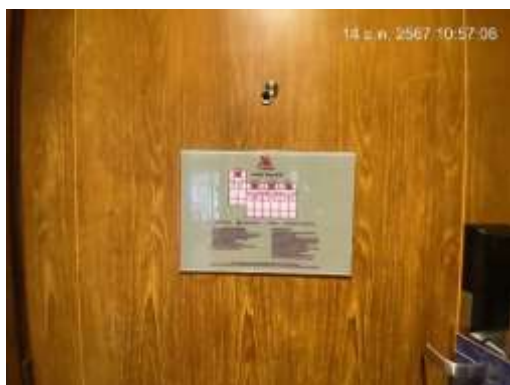
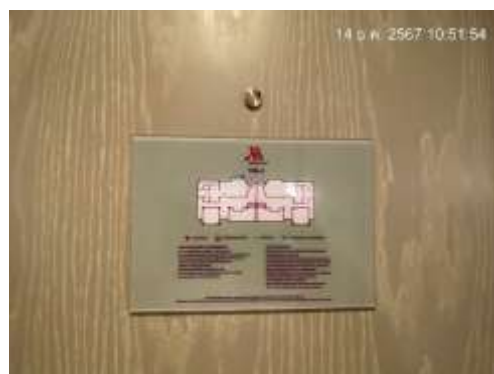
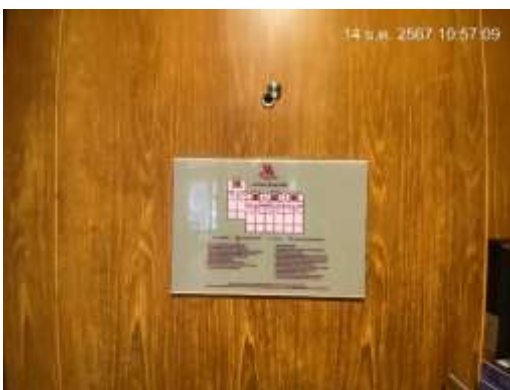
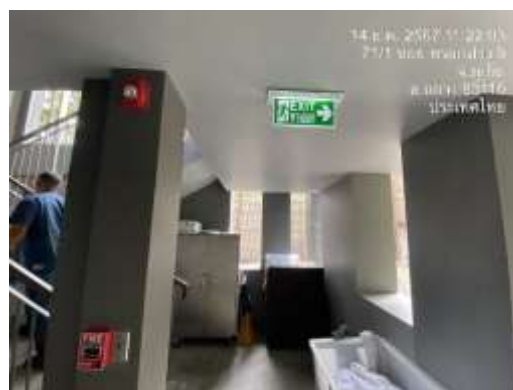
ภาพที่ 2.2-3 ผังเส้นทางหนีภัยภายในอาคารและป้ายบอกเส้นทางไปยังจุดรวมพล

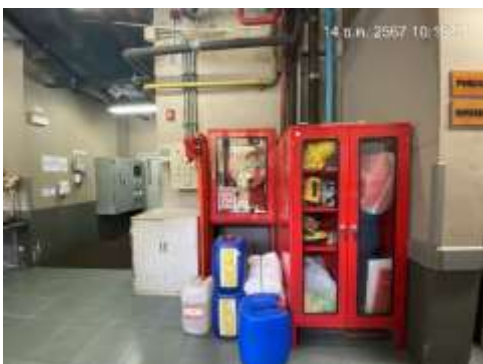
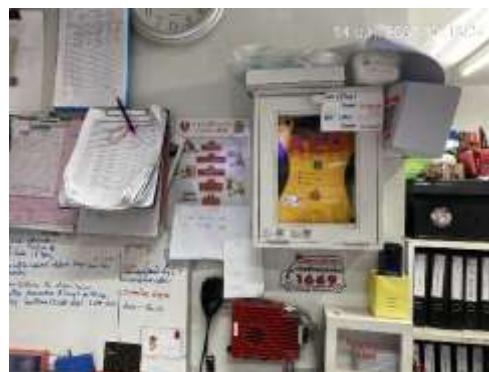
ภาพที่ 2.2-4 ห้องควบคุมติดตามข่าวสาร พร้อมอุปกรณ์ช่วยเหลือฉุกเฉินเบื้องต้น และวิทยุขอความช่วยเหลือ

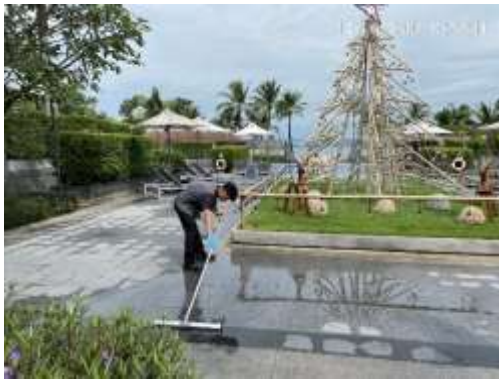
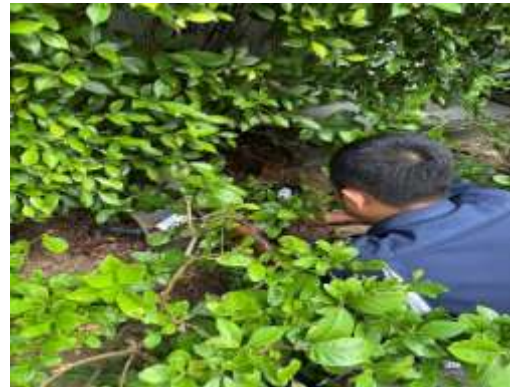
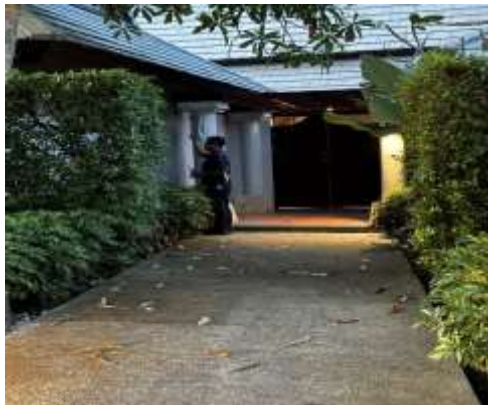
ภาพที่ 2.2-6 เจ้าหน้าที่ดูแลพื้นที่สีเขียว

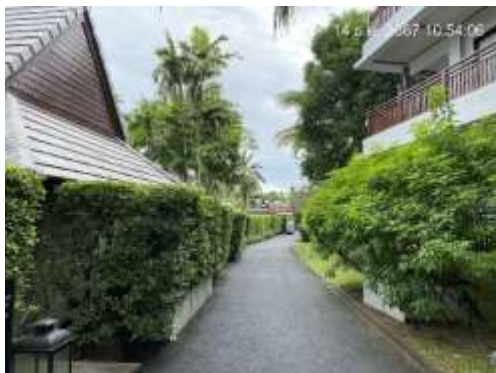
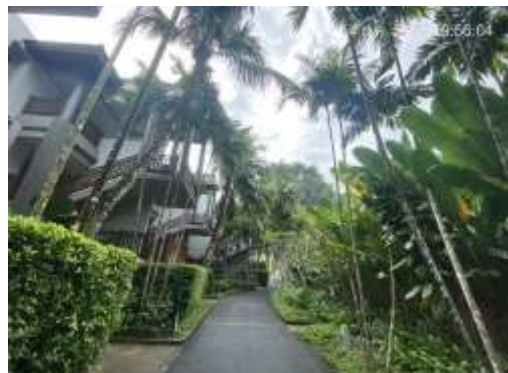
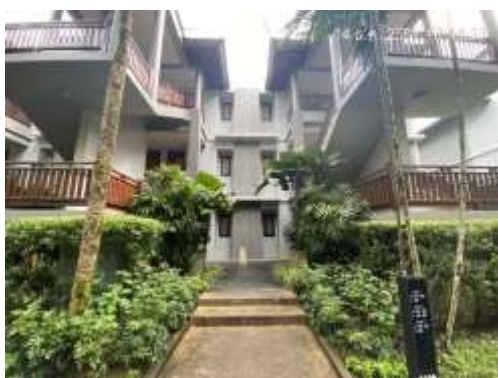
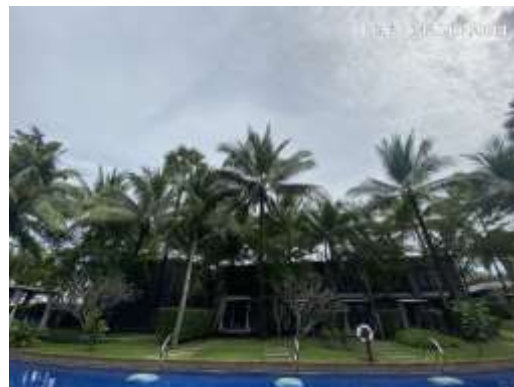
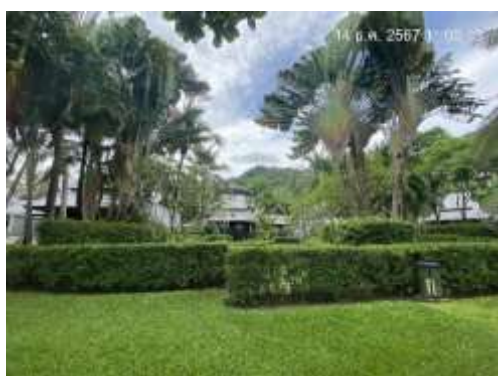
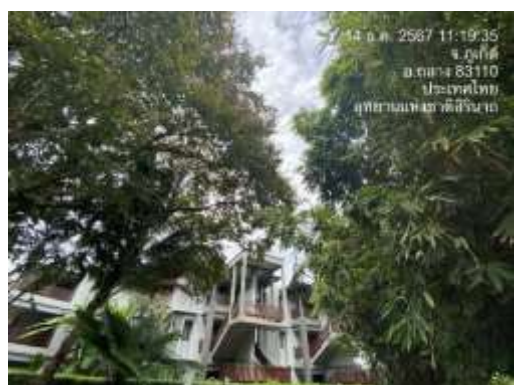
ภาพที่ 2.2-7 พื้นที่สีเขียว

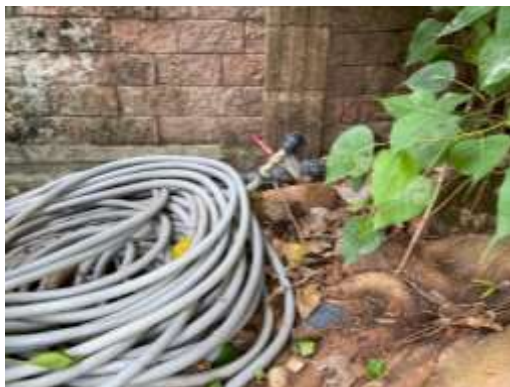
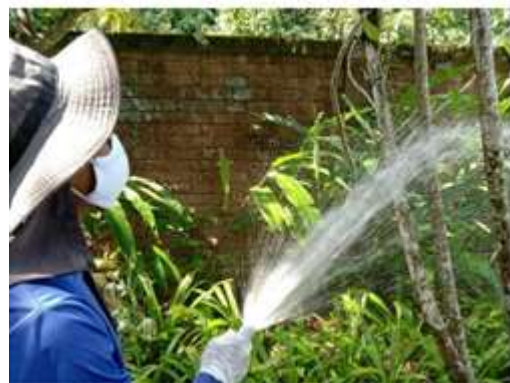
ภาพที่ 2.2-11 ก๊อกน้ำรดน้ำต้นไม้และคนสวนสวมถุงมือทุกครั้ง

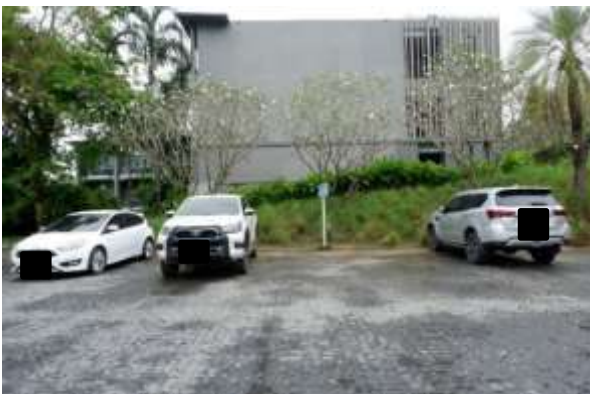
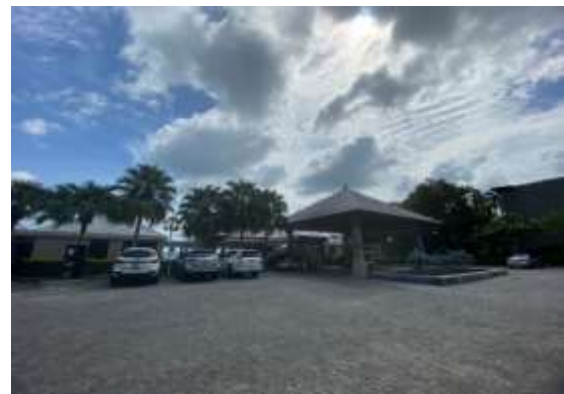
ภาพที่ 2.2-13 ลานจอดรถภายในโครงการ

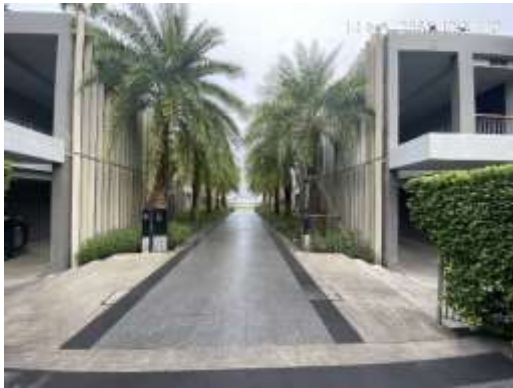
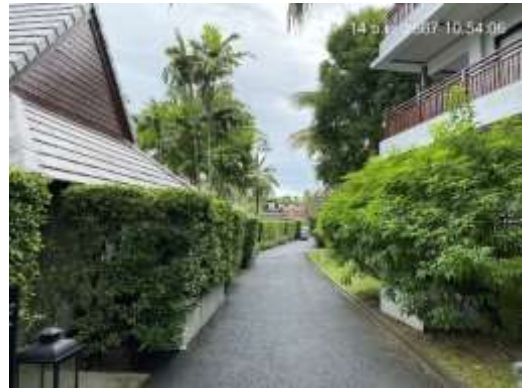
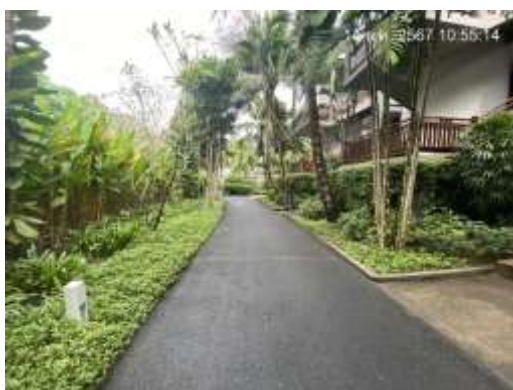
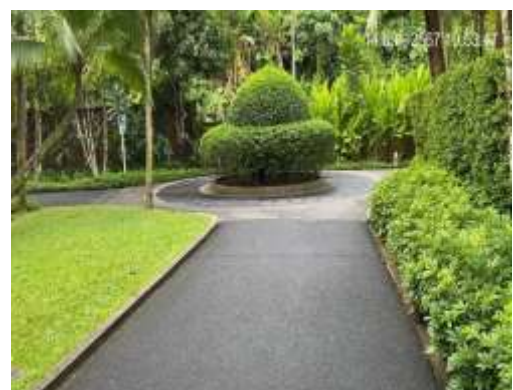
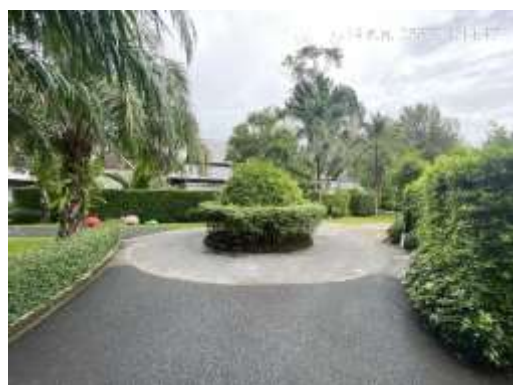
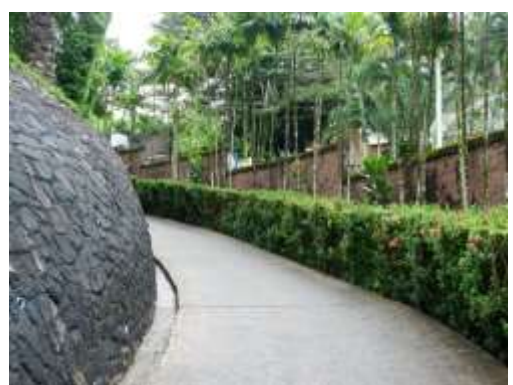
ภาพที่ 2.2-14 เส้นทางคมนาคมภายในโครงการ

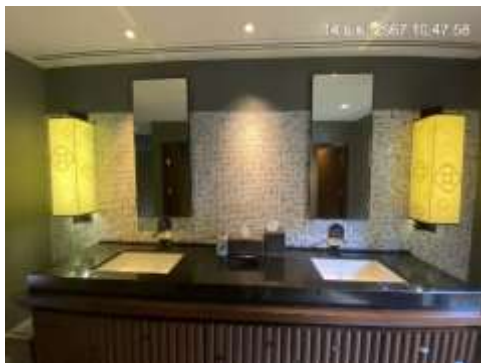
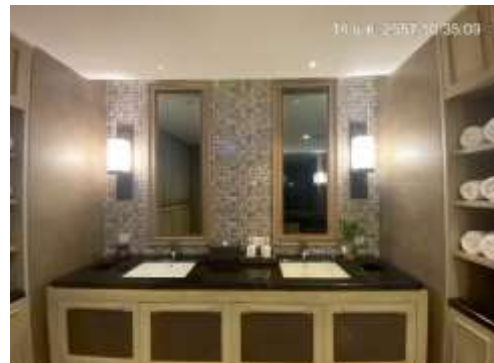
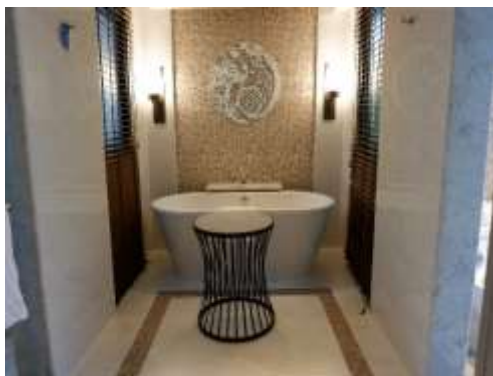
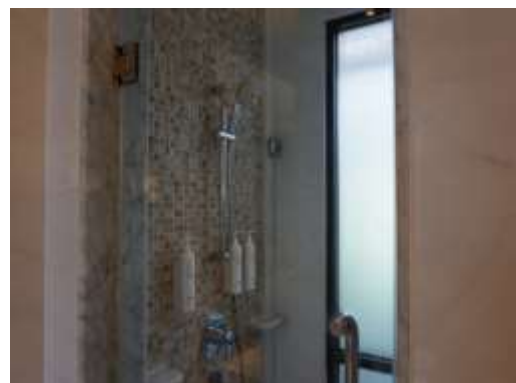
ภาพที่ 2.2-17 สุขภัณฑ์ประหยัดน้ำ

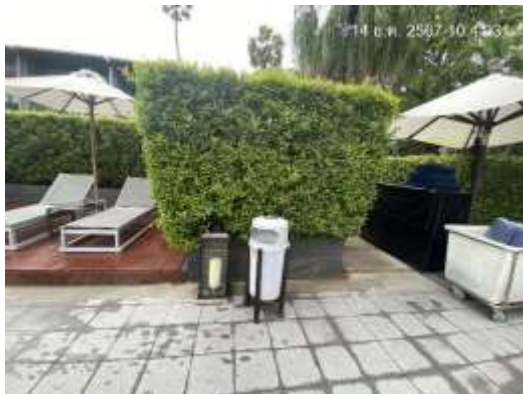
ภาพที่ 2.2-22 ถึงขยะภายในโครงการ

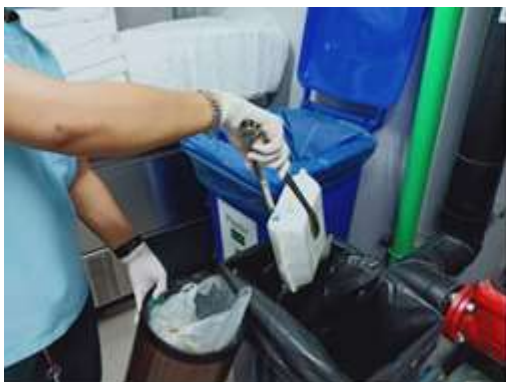
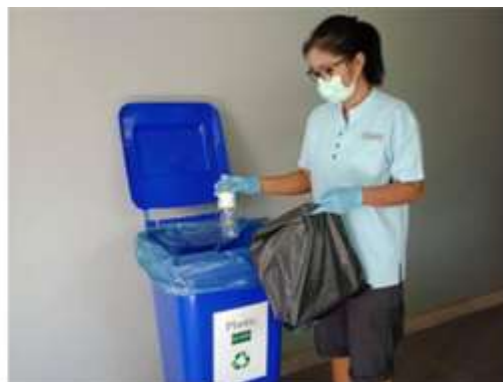
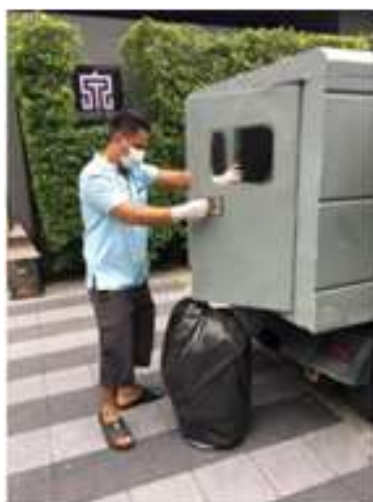
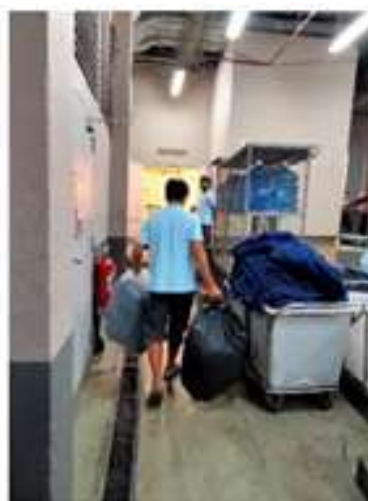
ภาพที่ 2.2-24 การจัดการขยะภายในโครงการ

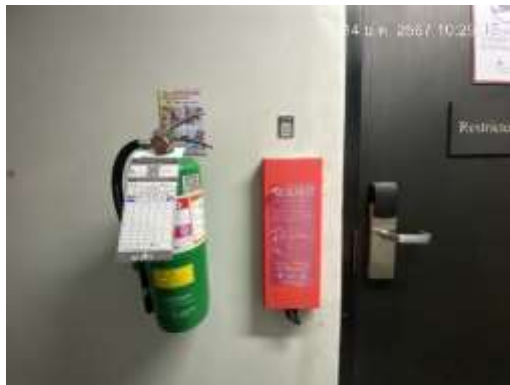
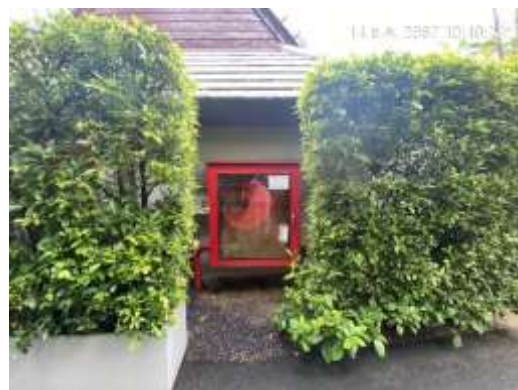
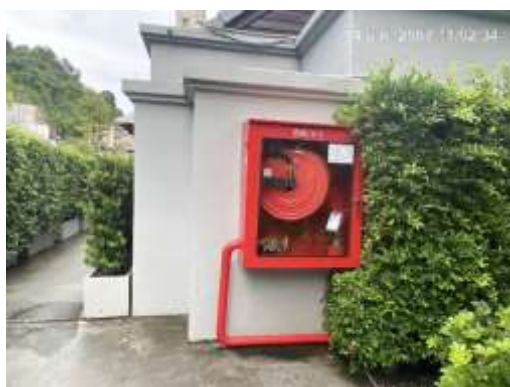
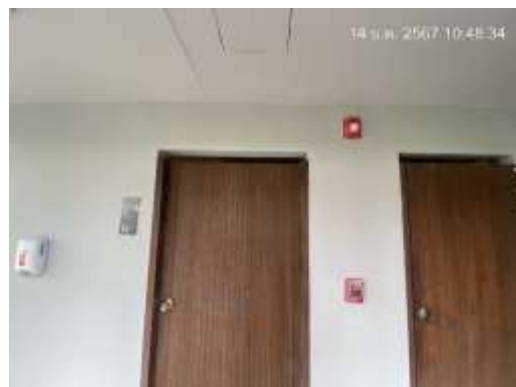
ภาพที่ 2.2-26 ระบบป้องกันและแจ้งเตือนอัคคีภัย

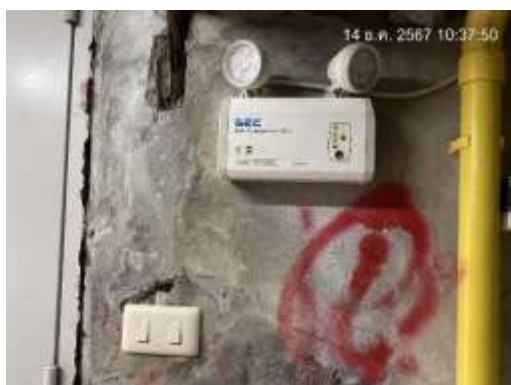
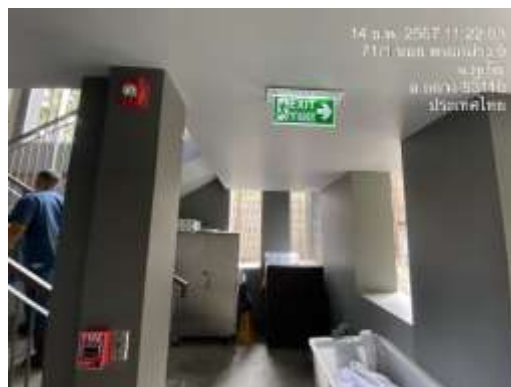
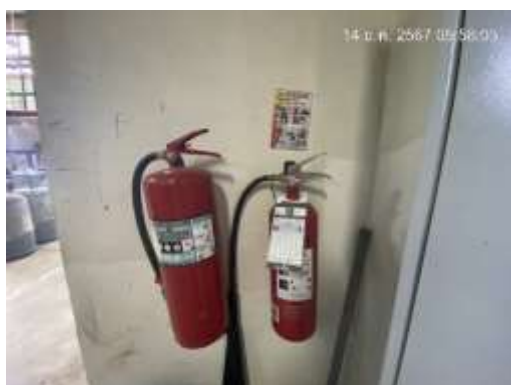
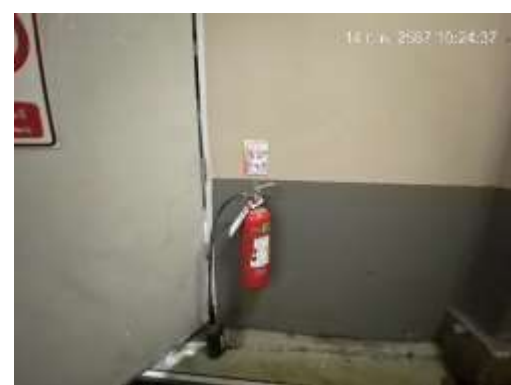
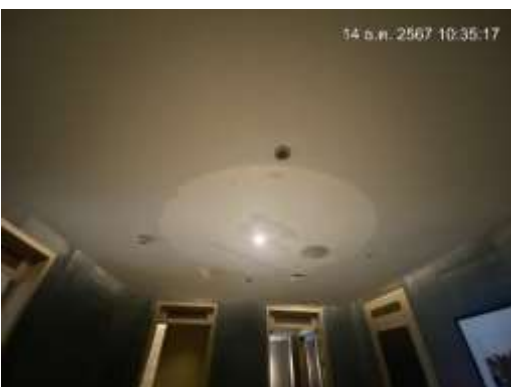
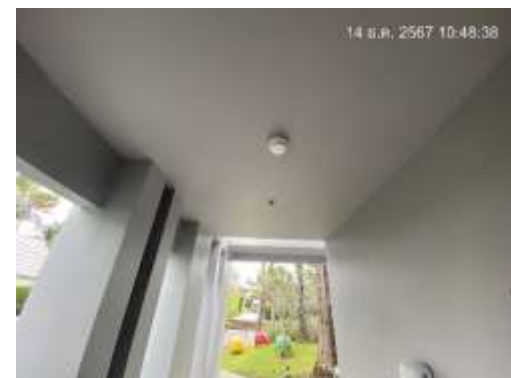
ภาพที่ 2.2-26 (ต่อ) ระบบป้องกันและแจ้งเตือนอัคคีภัย

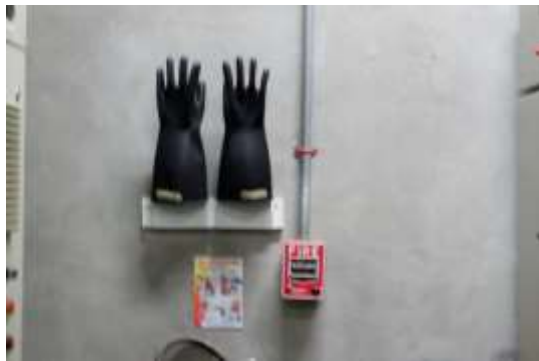
ภาพที่ 2.2-26 (ต่อ) ระบบป้องกันและแจ้งเตือนอัคคีภัย

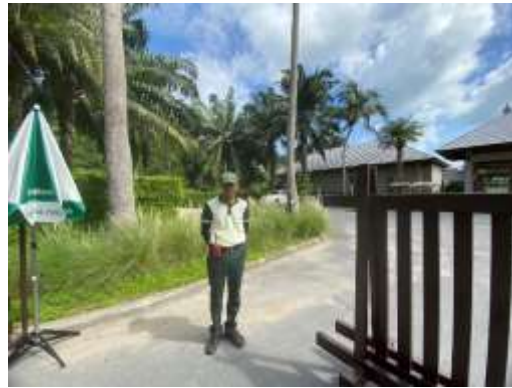
ภาพที่ 2.2-27 เจ้าหน้าที่รักษาความปลอดภัยภายในโครงการตลอด 24 ชั่วโมง

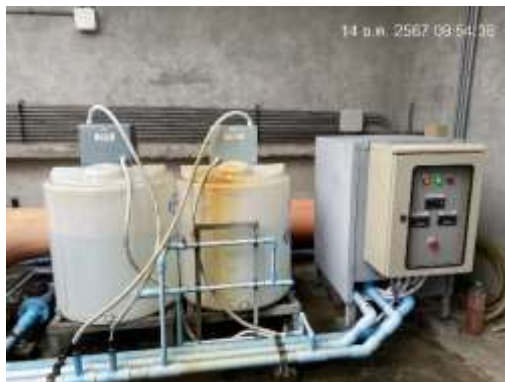
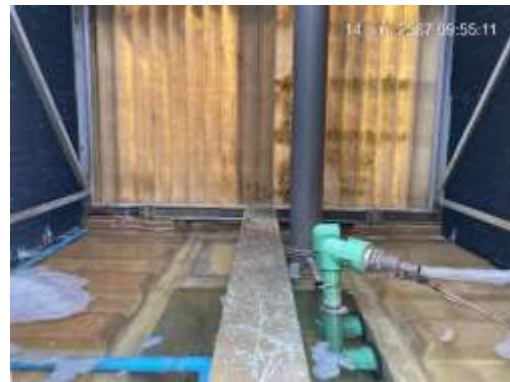
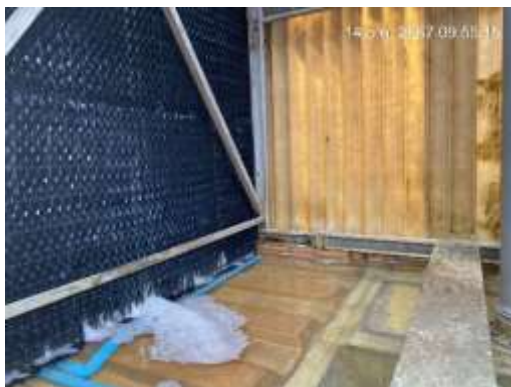
ภาพที่ 2.2-28 หอผึ่งเย็น

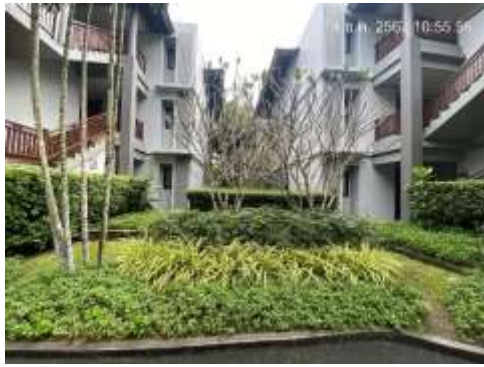
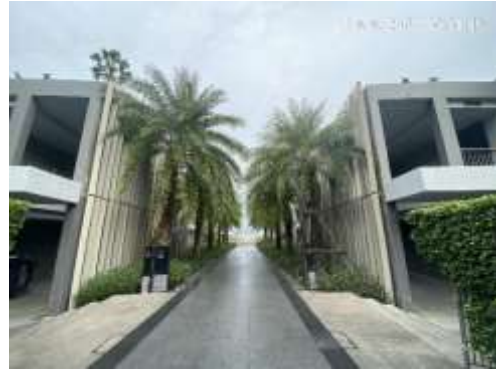
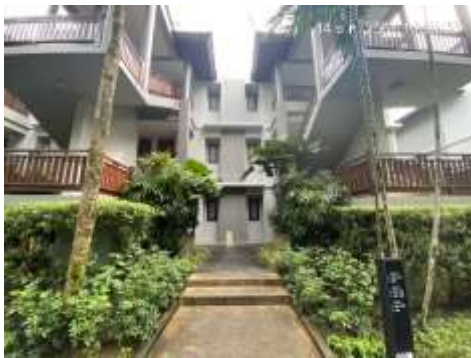
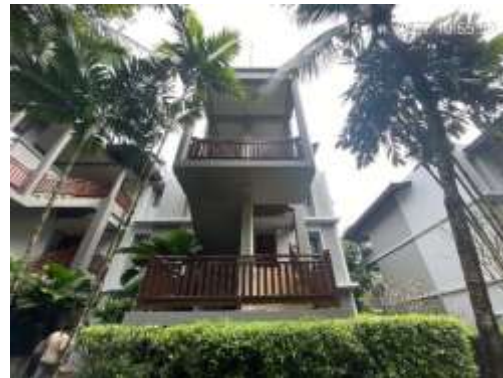
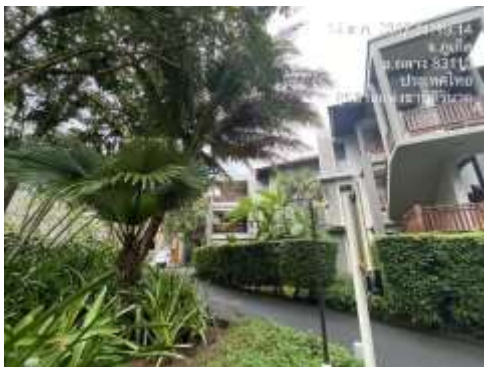
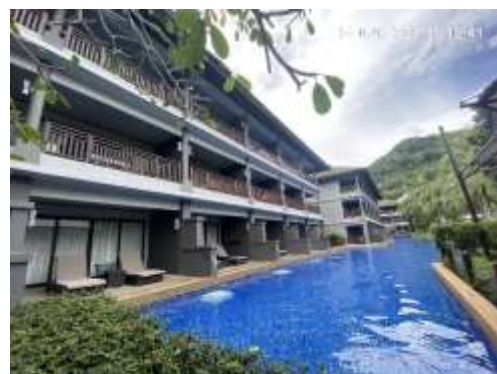
ภาพที่ 2.2-33 ระเบียงห้องพักที่มีความแข็งแรง
