## บทที่ 2

### ผลการดำเนินการตามมาตรการป้องกันและแก้ไขผลกระทบสิ่งแวดล้อม

โครงการโรงแรมบันยันทรี กระบี่ (ทับแขก) ตั้งอยู่เลขที่ 279 หมู่ที่ 3 ตำบลหนองทะเล อำเภอเมืองกระบี่ จังหวัดกระบี่ ปัจจุบันเปิดดำเนินการภายใต้ชื่อโรงแรมบันยันทรี กระบี่ โดยบริษัท อันตามัน รีสอร์ท แอสเสท จำกัด โครงการเป็นโครงการประกอบกิจการประเภทโรงแรม ประกอบด้วยอาคารทั้งสิ้น จำนวน 25 อาคาร มีห้องพักรวม ทั้งสิ้น 72 ห้องพัก (81 ห้องนอน) แบ่งเป็นอาคารห้องพัก 13 อาคาร และอาคารส่วนบริการ 12 อาคาร ตั้งอยู่บน ขนาดที่ดิน 26-0-90.1 ไร่ หรือ 41,960.40 ตารางเมตรทั้งนี้ โครงการเข้าข่ายที่จะต้องศึกษาและจัดทำรายงานการวิเคราะห์ผลกระทบสิ่งแวดล้อม ซึ่งโครงการได้ดำเนินการจัดทำรายงานฯ ส่งให้ สผ. พิจารณาจนได้รับความเห็นชอบ แล้วตาม หนังสือที่ ทส 1009.5/5261 ลงวันที่ 1 พฤษภาคม 2560 โดย หนังสือเห็นชอบได้กำหนดมาตรการป้องกัน และแก้ไขผลกระทบสิ่งแวดล้อมและมาตรการติดตามตรวจสอบผลกระทบสิ่งแวดล้อม เพื่อเป็นแนวทางให้โครงการปฏิบัติรวมไปถึงเสนอรายงานผลการปฏิบัติตามมาตรการฯ ต่อหน่วยงานอนุญาต และหน่วยงานที่เกี่ยวข้อง รวมทั้ง สำนักงานนโยบายและแผนทรัพยากรธรรมชาติและสิ่งแวดล้อม (สผ.) ทุก 6 เดือนนั้น

ตารางที่ 2-1 สรุปผลการปฏิบัติตามมาตรการป้องกันและแก้ไขผลกระทบสิ่งแวดล้อม(ระยะดำเนินการ) โครงการโรงแรมบันยันทรี กระบี่ (ทับแขก)

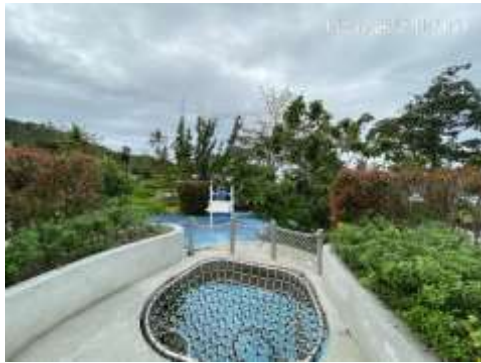
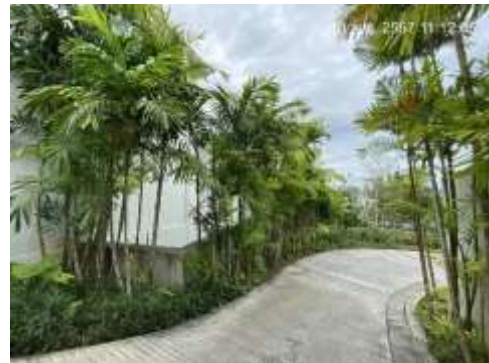
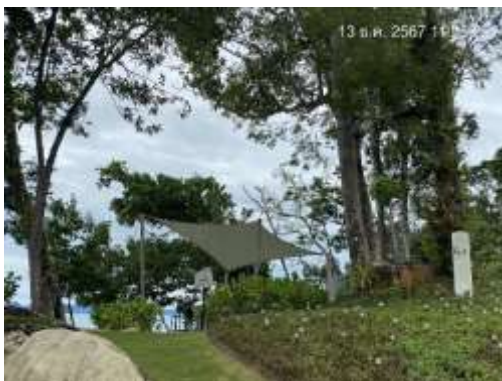
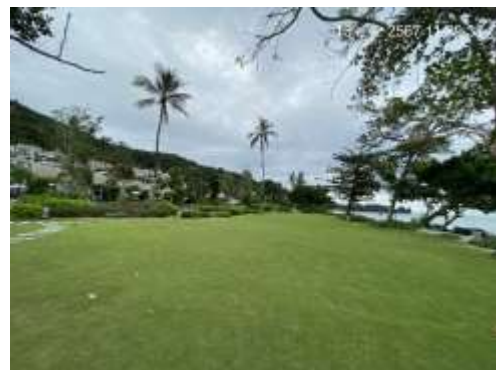
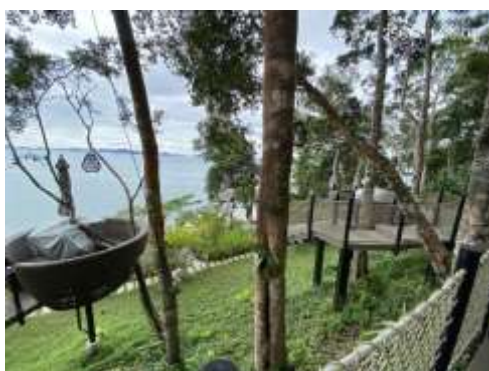
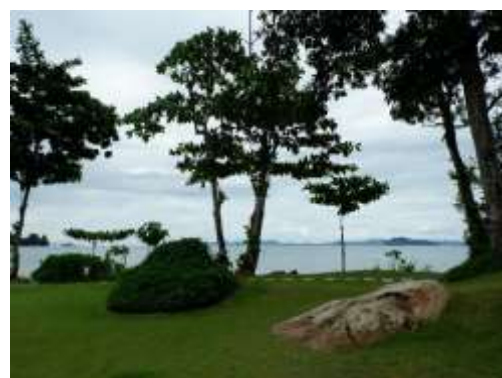
ภาพที่ 2-1 พื้นที่สีเขียวภายในโครงการ

4.6 บดบังแสงและ ทิศทางลม (ต่อ)	4. ปลูกไม้ยืนต้นบริเวณที่ว่างโดยรอบอาคารและพื้นที่โครงการ เพื่อให้อากาศเกิดการไหลเวียนและช่วยลดความร้อนให้กับ โครงการและพื้นที่ข้างเคียงโครงการ	✓ โครงการจัดให้มีพื้นที่สีเขียวโดยการปลูกหญ้าไม้พุ่มและ ไม้ยืนต้นปกคลุมดินในพื้นที่โครงการและจัดให้มี เจ้าหน้าที่ดูแลพื้นที่สีเขียวให้มีความสมบูรณ์อยู่เสมอ	ปฏิบัติตามมาตรการ	ภาพที่ 2-1 พื้นที่สีเขียว ภายในโครงการ

5. โครงการได้จัดให้มีพื้นที่สีเขียวคิดเป็นพื้นที่ทั้งหมด 24,322.0 ตร.ม (ร้อยละ 57.96 ของพื้นที่โครงการ)	✓ โครงการจัดให้มีพื้นที่สีเขียวโดยการปลูกหญ้าไม้พุ่ม และ ไม้ยืนต้นปกคลุมดินในพื้นที่โครงการ และจัดให้มี เจ้าหน้าที่ดูแลพื้นที่สีเขียวให้มีความสมบูรณ์อยู่เสมอ	ปฏิบัติตามมาตรการ	ภาพที่ 2-1 พื้นที่สีเขียว ภายในโครงการ

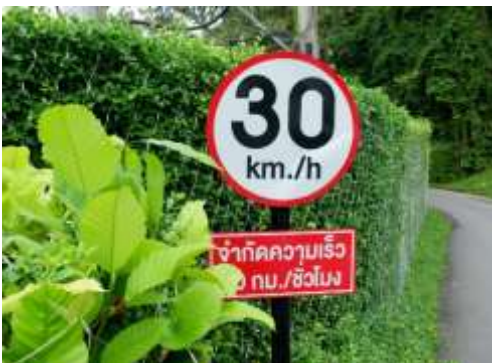
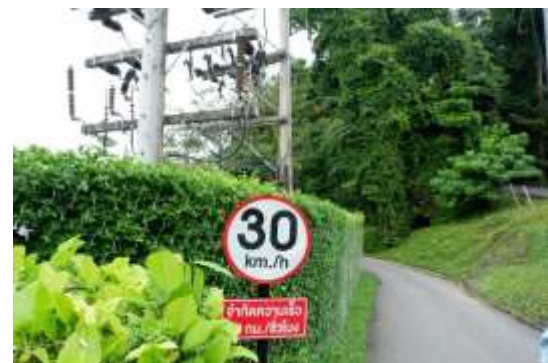
ภาพที่ 2-6 ป้ายจำกัดความเร็ว และเจ้าหน้าที่ทำความสะอาดพื้นที่โครงการโดยรอบ

ป้ายจำกัดความเร็ว ไม่เกิน 30 กม./ชม. บริเวณถนนทางเข้าโครงการ

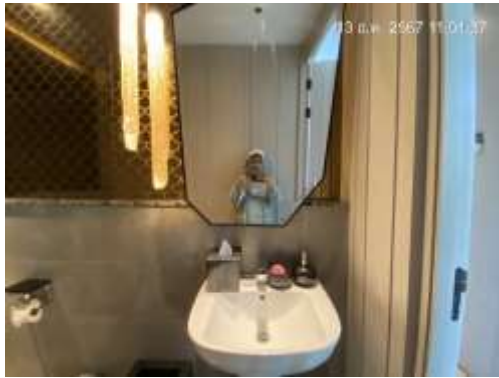
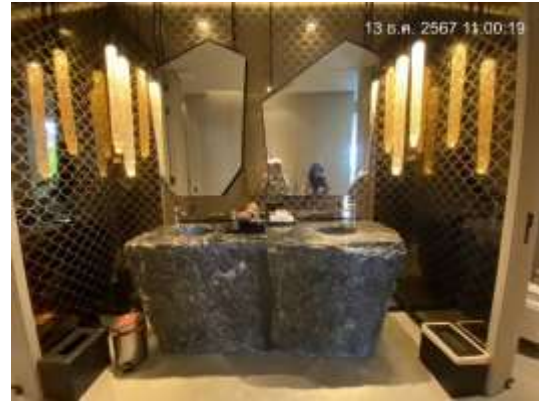
สุขภัณฑ์ประหยัดน้ำภายในโครงการ

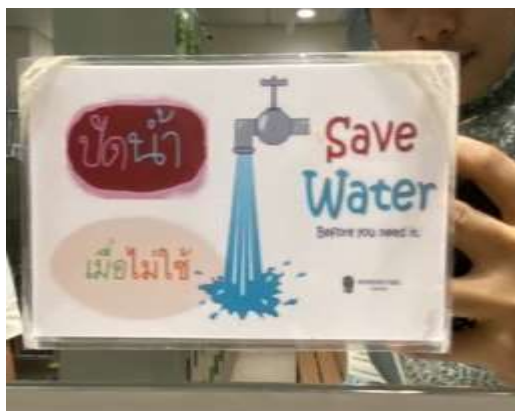
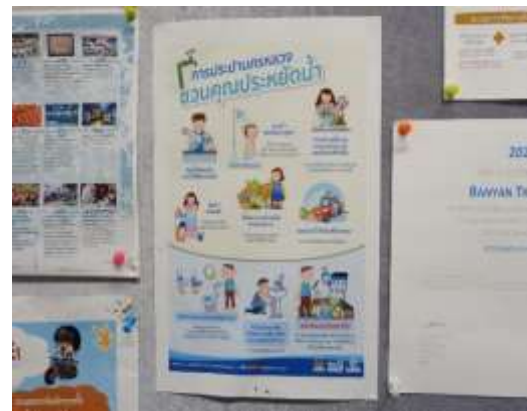
ป้ายรณรงค์ประหยัดน้ำในส่วนของพนักงาน

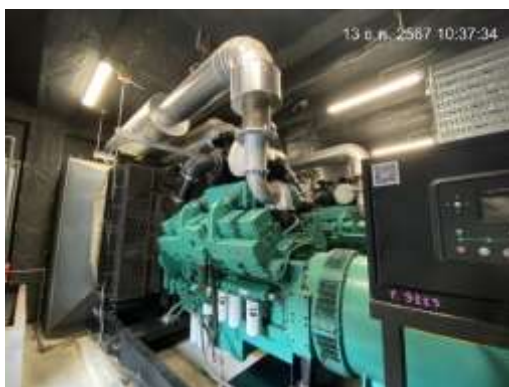
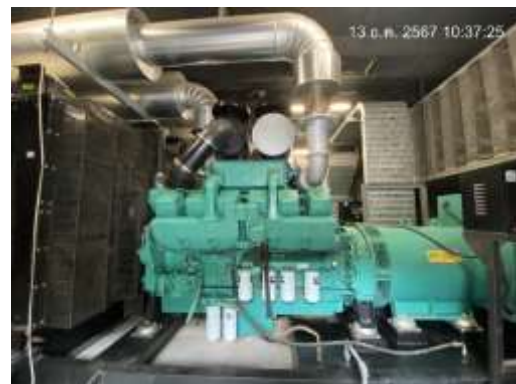
เครื่องกำเนิดไฟฟ้าสำรอง ทั้ง 3 ชุด

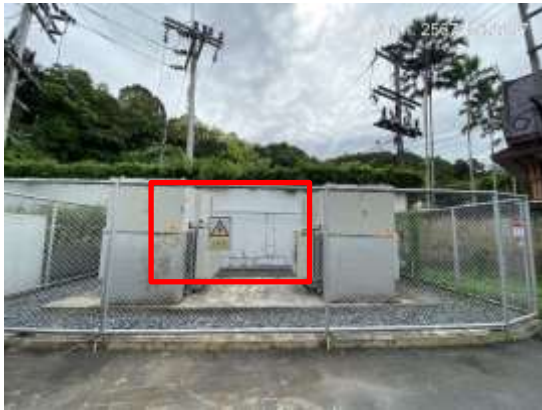
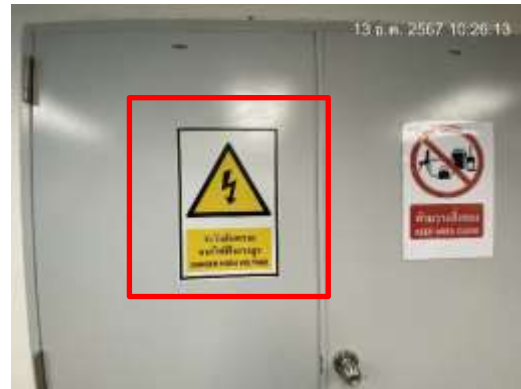
ป้ายเตือนอันตรายไฟฟ้าแรงสูงที่บริเวณหม้อแปลงและห้องเครื่องไฟฟ้า

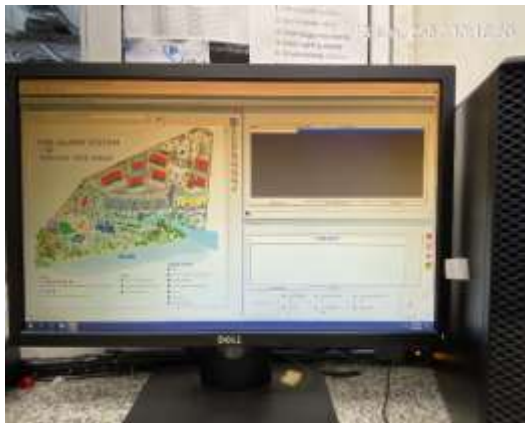
ระบบเปิด-ปิด ไฟพื้นที่ส่วนกลาง

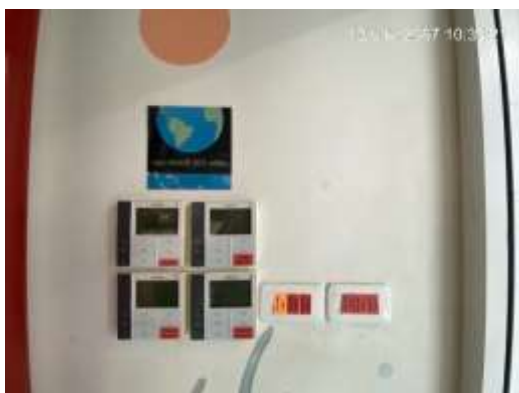
ป้ายรณรงค์ประหยัดพลังงานของเจ้าหน้าที่

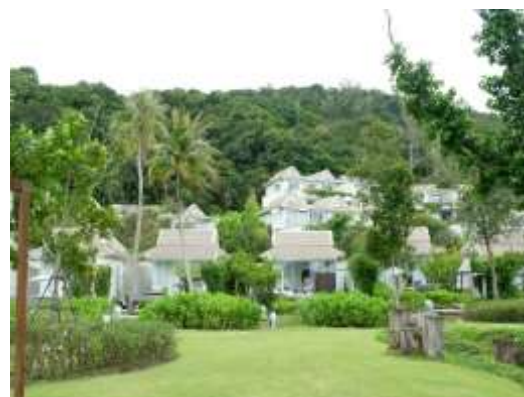
โครงการเลือกใช้วัสดุสีอ่อน และจัดให้มีพื้นที่สีเขียว

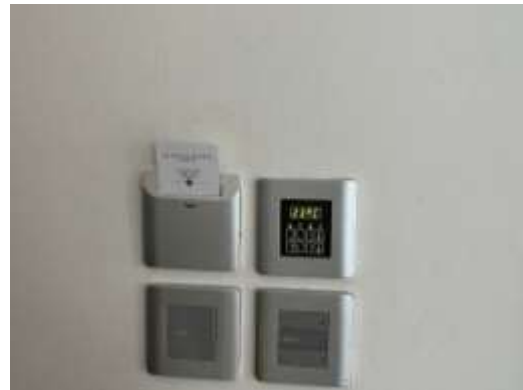
ระบบ KEY CARD ควบคุมไฟฟ้าในห้องพัก

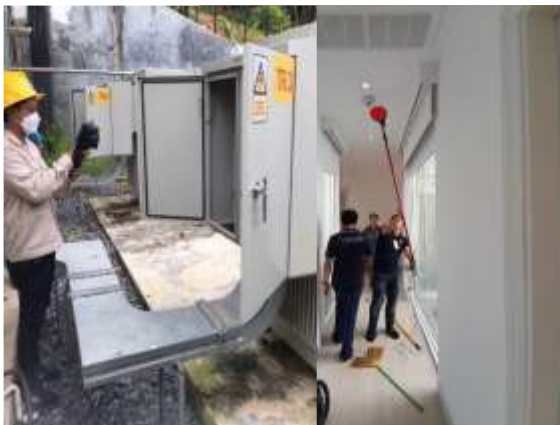
เจ้าหน้าที่ตรวจสอบหม้อแปลงไฟฟ้าและไฟฟ้าส่วนกลาง

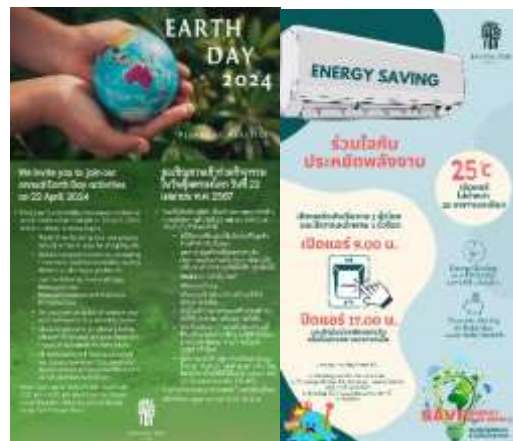
Application รณรงค์เรื่องการประหยัดพลังงาน

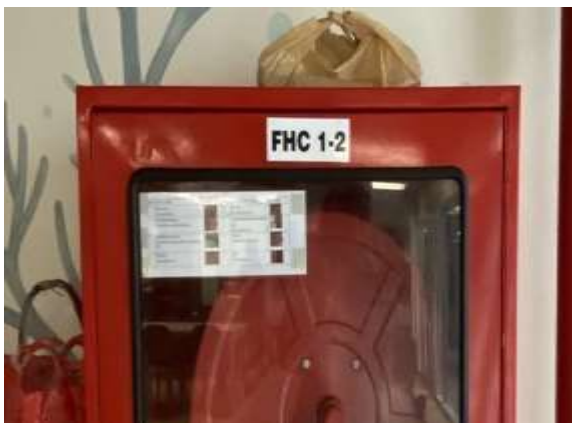
ป้ายแนะนำวิธีการใช้อุปกรณ์ดับเพลิง

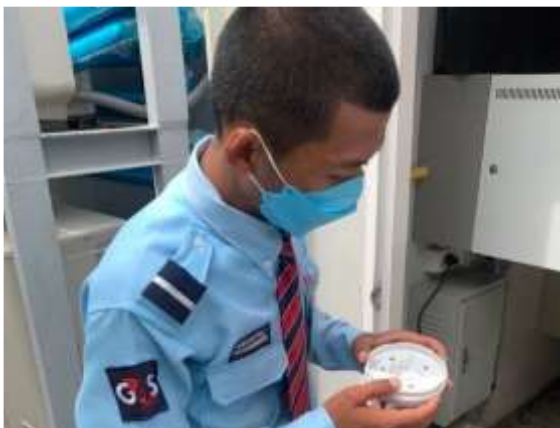
ตรวจสอบเครื่องตรวจจับควัน

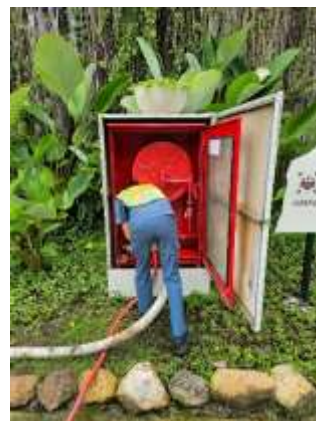
ตรวจสอบสายยางดับเพลิง

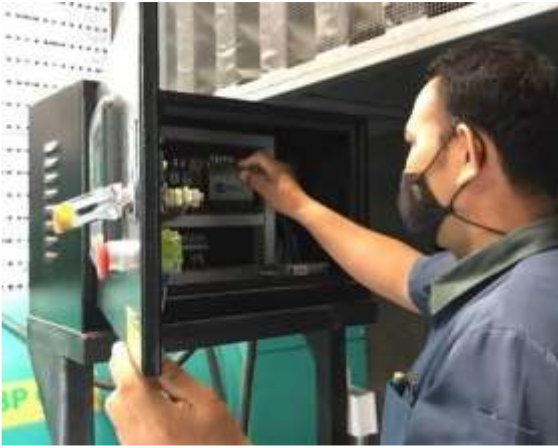
ตรวจสอบเครื่องกำเนิดไฟฟ้า

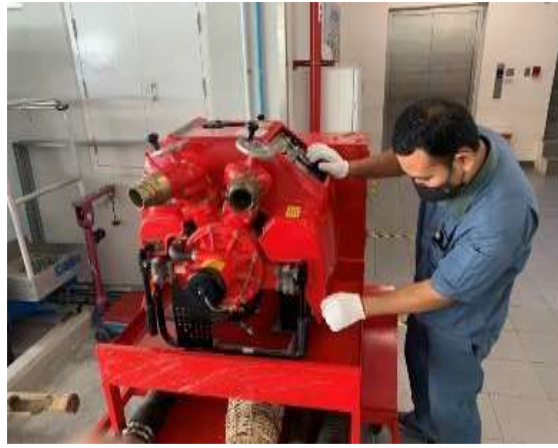
ตรวจสอบปั้มน้ำสำรอง

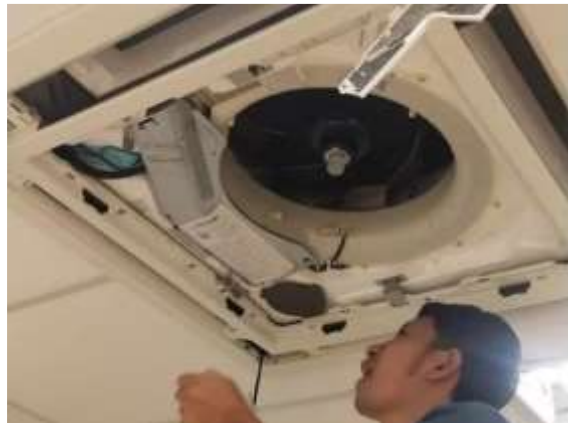
ภาพที่ 2-23 เจ้าหน้าที่ทำความสะอาดเครื่องปรับอากาศ

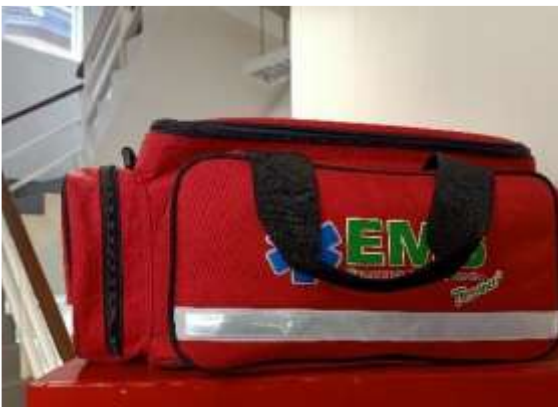
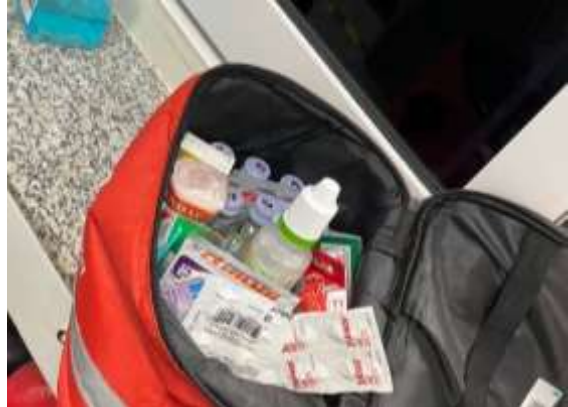
ภาพที่ 2-24 อุปกรณ์ปฐมพยาบาลเบื้องต้น

อุปกรณ์ปฐมพยาบาลเบื้องต้น

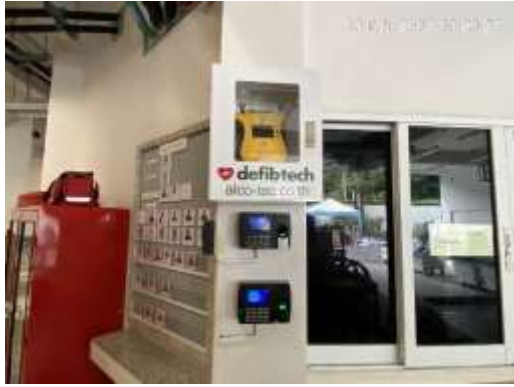
เครื่องกระตุ้นหัวใจ AED และเครื่องช่วยหายใจ

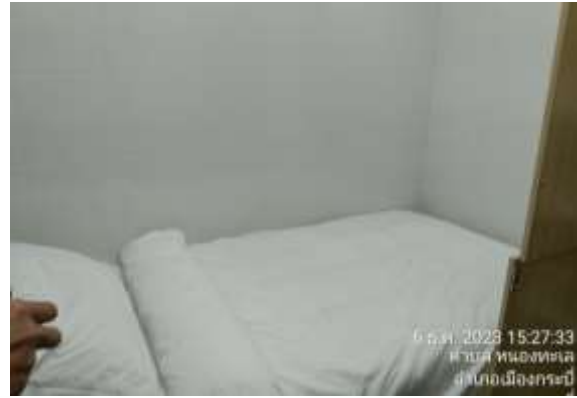
### ภาพที่ 2-24 (ต่อ) อุปกรณ์ปฐมพยาบาลเบื้องต้น

ห้องปฐมพยาบาลเบื้องต้น

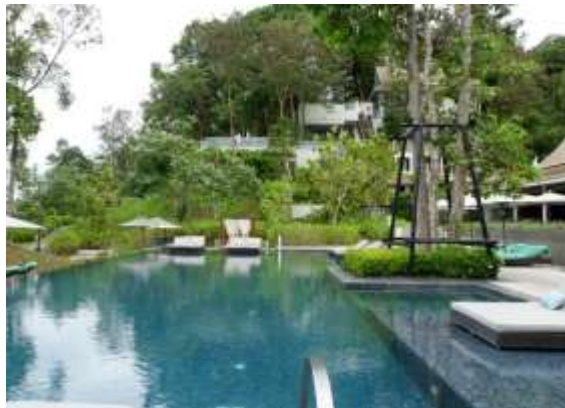
สระว่ายน้ำของโครงการ

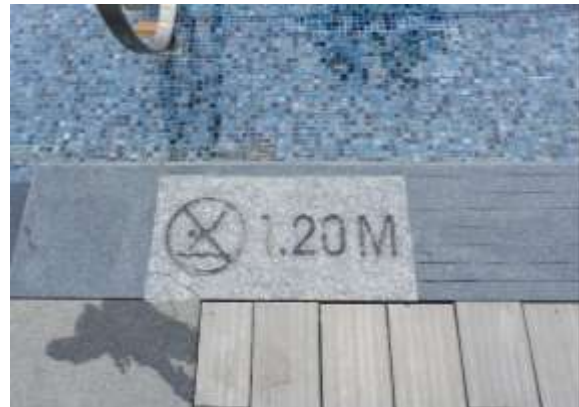
ป้ายบอกระดับความลึก

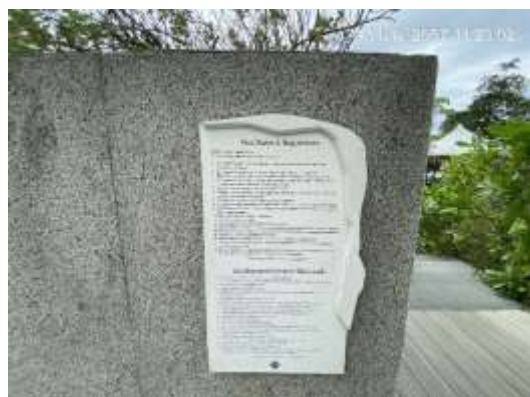
ระเบียบข้อบังคับการใช้สระว่ายน้ำ

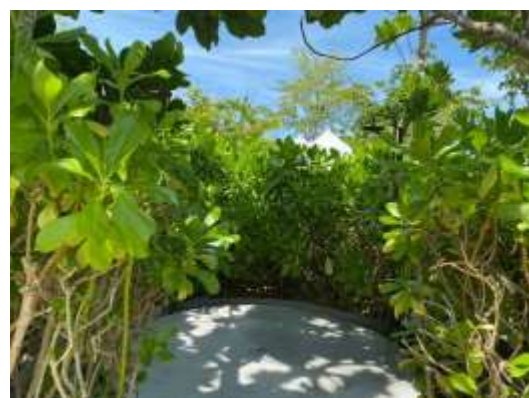
### ภาพที่ 2-25 สระว่ายน้ำของโครงการ

ที่ล้างตัวก่อนและหลังการใช้สระว่ายน้ำ

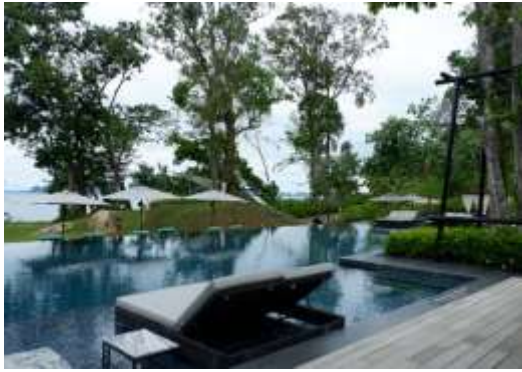
ทางเดินรอบๆ สระว่ายน้ำ

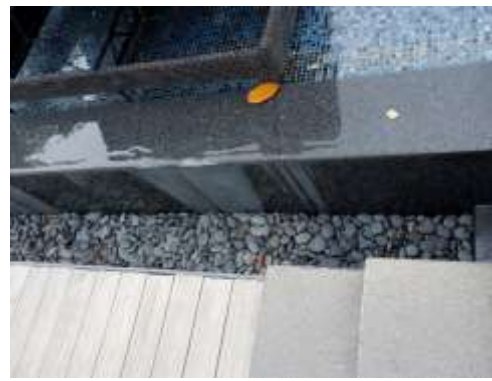
วางระบายน้ำ

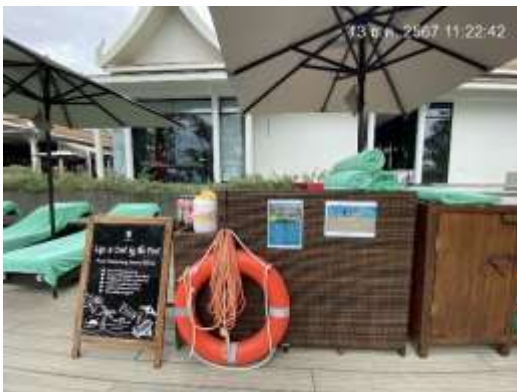
ห่วงชูชีพ

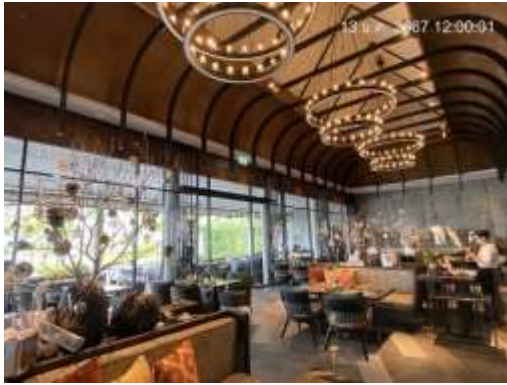
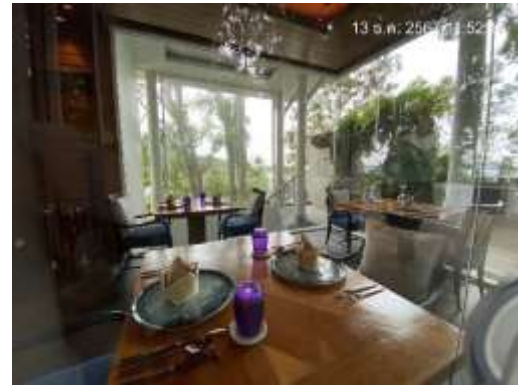
ภาพที่ 2-26 การจัดการร้านอาหารภายในโครงการ

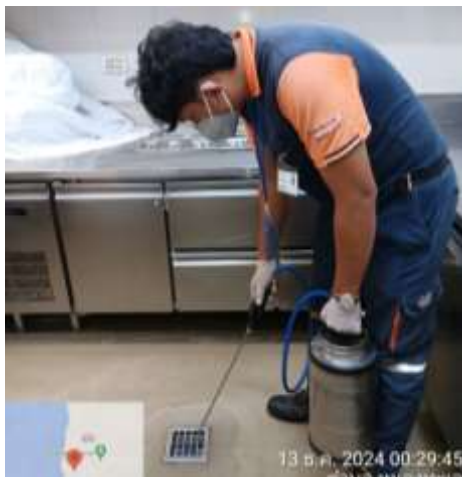
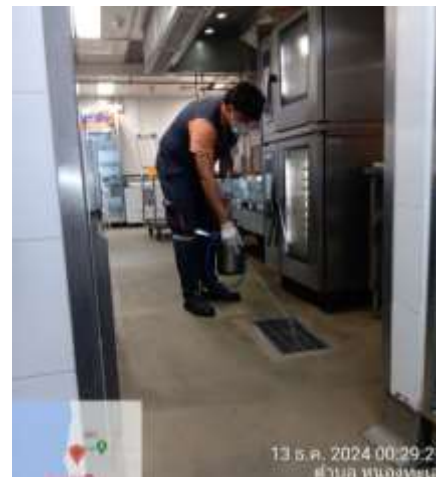
ภาพที่ 2-27 เจ้าหน้าที่ฉีดพ่นกำจัดยุง

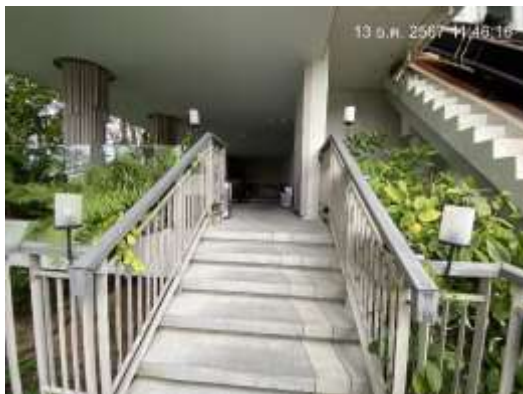
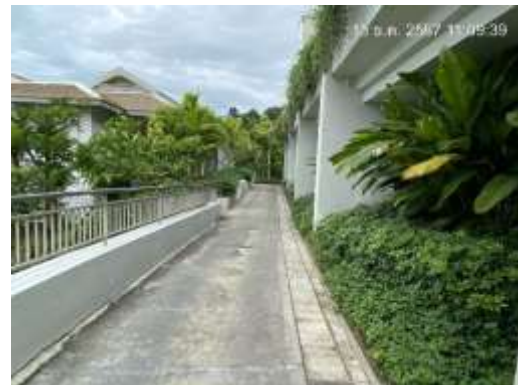
ภาพที่ 2-28 ระเียงและราวกันตก
