รายงานผลการปฏิบัติตามมาตรการป้องกันและแก้ไขผลกระทบสิ่งแวดล้อม  
และมาตรการติดตามตรวจสอบคุณภาพสิ่งแวดล้อม

**โรงแรม โฮเทล โคโค ภูเก็ต บีช (Hotel CoCo Phuket Beach)**

ประจำปี 2567 (เดือนมกราคม-ธันวาคม)

จัดทำโดย บริษัท อันดามัน เอ็นไวรอนเมนทอล อินเตอร์เนชั่นแนล จำกัด

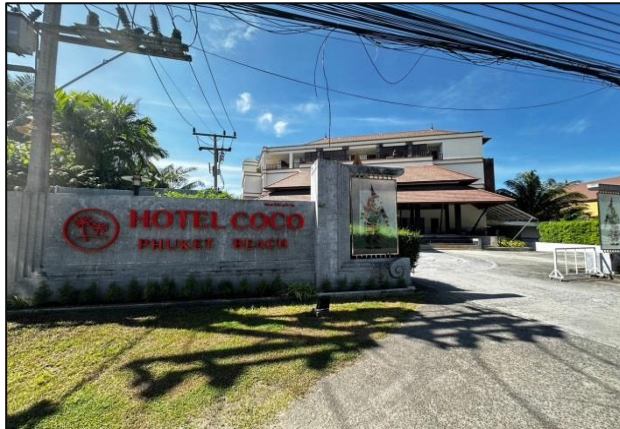
บริเวณทางเข้า-ออก โครงการ

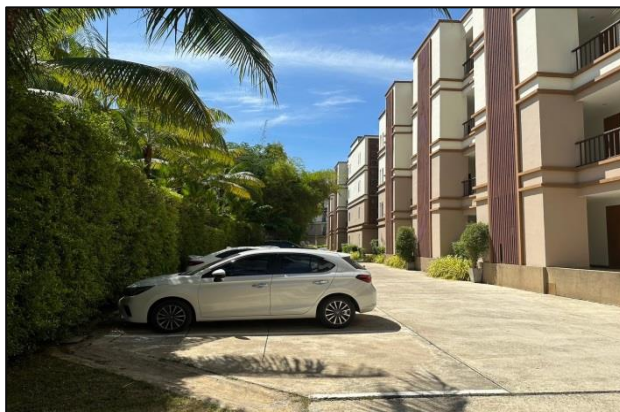
บริเวณที่จอดรถ อาคาร B

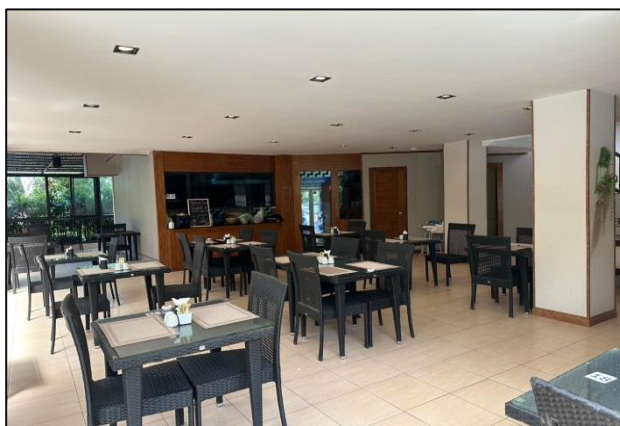
บริเวณห้องอาหาร อาคาร C

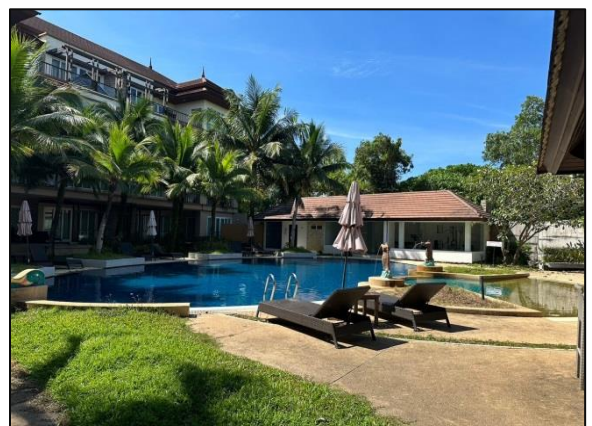
บริเวณสระว่ายน้ำ บริเวณหลังอาคาร A

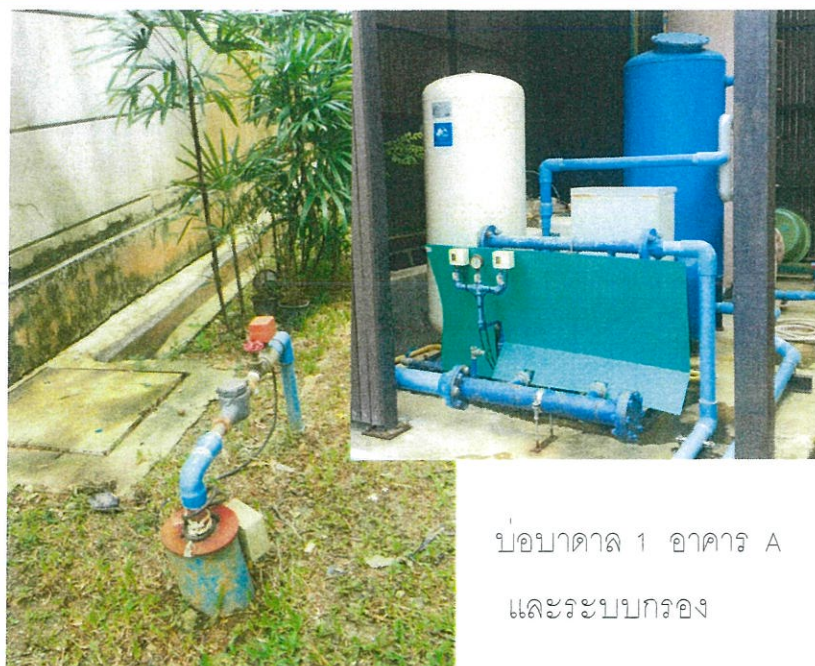
บ่อน้ำบาดาล 1 อาคาร A  
และระบบกรอง

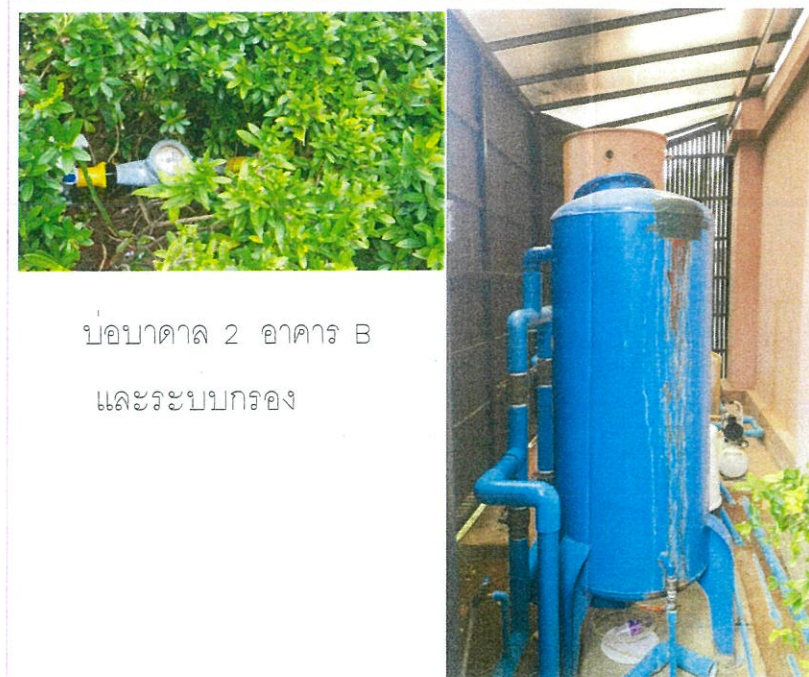
บ่อน้ำบาดาล 2 อาคาร B  
และระบบกรอง

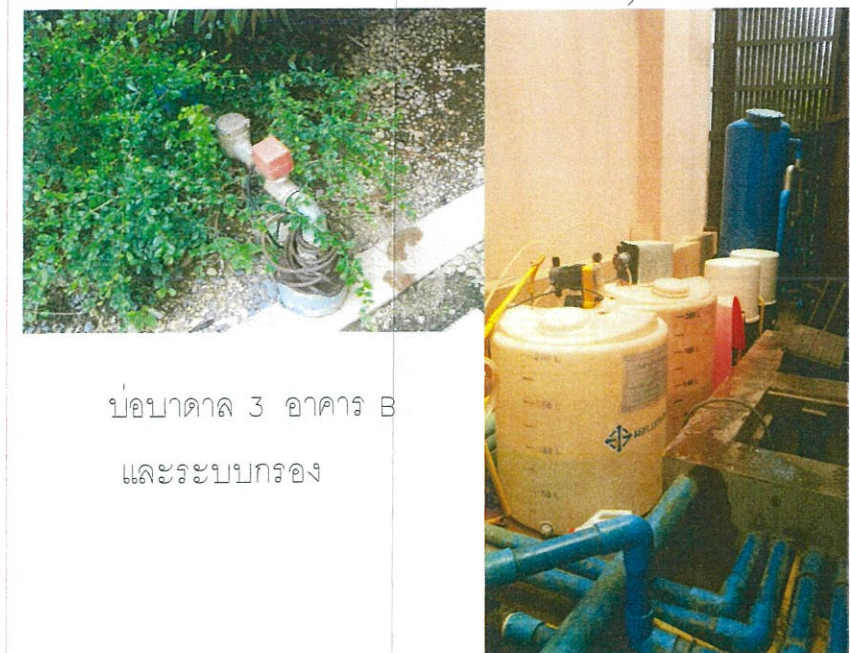
บ่อน้ำบาดาล 3 อาคาร B  
และระบบกรอง

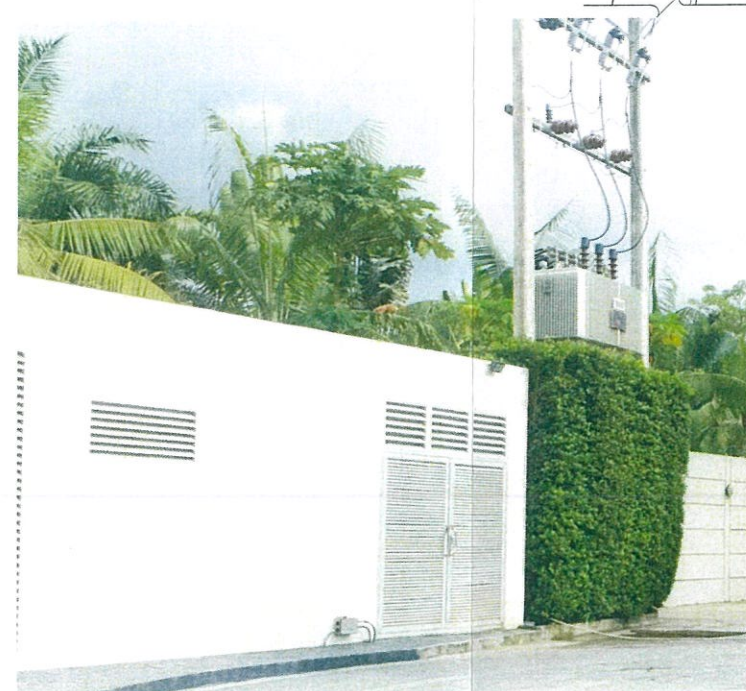
หม้อแปลงและห้องไฟฟ้าของโครงการ

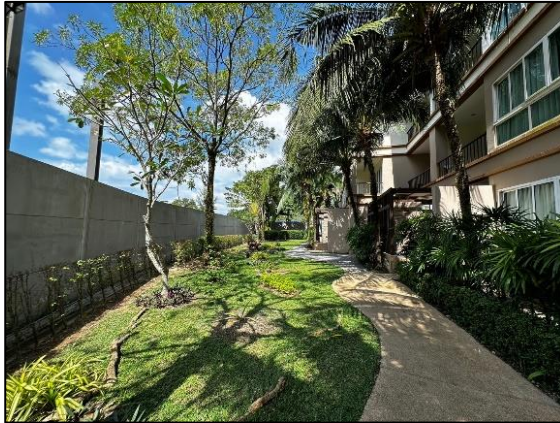
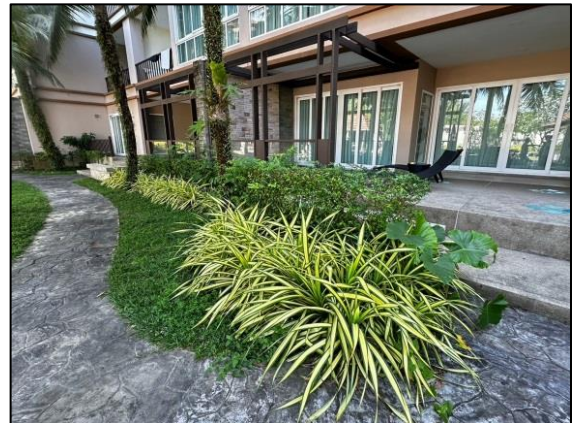
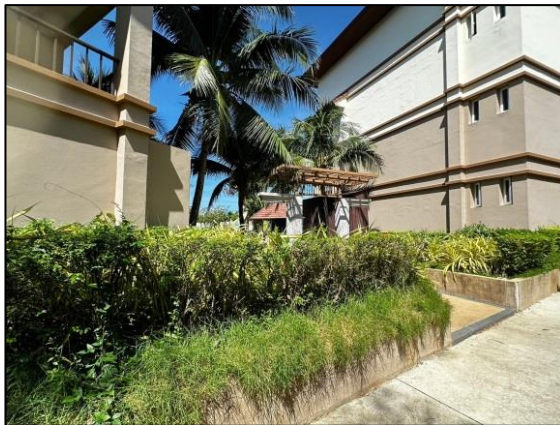
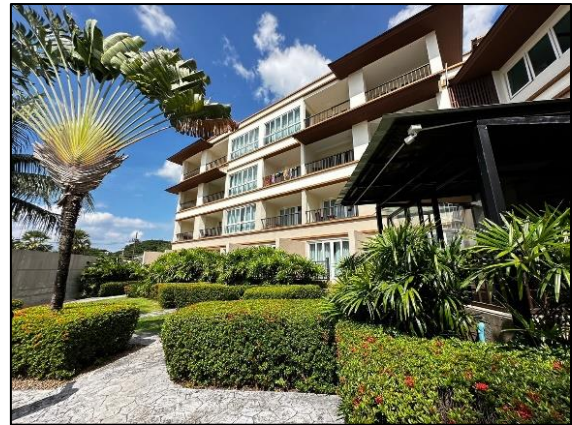
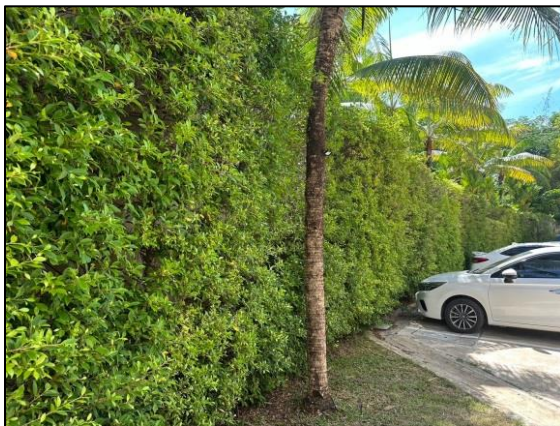
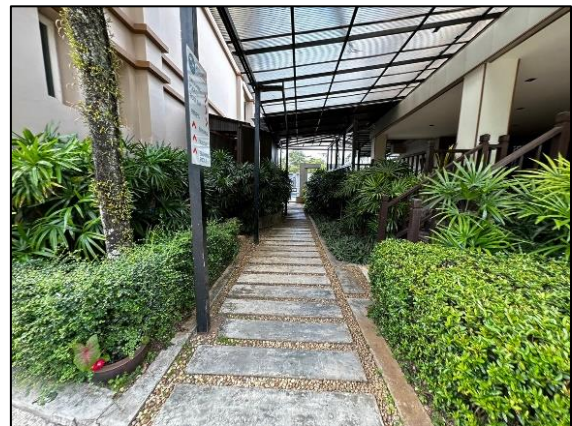
รูปที่ 3-1 พื้นที่สีเขียวภายในโครงการ

องค์ประกอบทาง สิ่งแวดล้อมและคุณค่า ต่างๆ	ผลกระทบต่อสิ่งแวดล้อมที่สำคัญ	มาตรการป้องกันและแก้ไข ผลกระทบต่อสิ่งแวดล้อม	รายละเอียดการปฏิบัติ ตามมาตรการ	ปัญหา/อุปสรรค/ แก้ไข	เอกสาร อ้างอิง
<b>1. ทรัพยากรกายภาพ</b>					
<b>1.1 ลักษณะภูมิประเทศ</b>	โครงการโรงแรม โฮเทล โคโค้ ภูเก็ต บีช จากอาคารอยู่อาศัยรวมเป็นอาคารประเภทโรงแรม ซึ่งภายในพื้นที่โครงการประกอบด้วย อาคารคอนกรีตเสริมเหล็ก 4 ชั้น จำนวน 2 อาคาร และอาคารคอนกรีตเสริมเหล็ก 4 ชั้น 1 ชั้นใต้ดิน จำนวน 1 อาคาร มีจำนวนห้องพักรวม 79 ห้องพัก สระว่ายน้ำ 2 สระ Pool Bar ฟิตเนส ห้องไฟฟ้า และพื้นที่สีเขียว เป็นต้น กิจกรรมภายในโครงการ มีการเข้าพักของนักท่องเที่ยวเท่านั้น ไม่มีกิจกรรมใดที่ทำให้ลักษณะภูมิประเทศของพื้นที่โครงการเปลี่ยนแปลงไปจากเดิม นอกจากนี้	1. จัดให้มีพื้นที่ว่างปราศจากสิ่งปกคลุมคิดเป็นร้อยละ 59.72 ของพื้นที่โครงการทั้งหมด และจัดสภาพภูมิสถาปัตย์โครงการให้มีความกลมกลืนใกล้เคียงกับสภาพภูมิประเทศเดิมมากที่สุด	จัดให้มีพื้นที่ว่างปราศจากสิ่งปกคลุมคิดเป็นร้อยละ 59.72 ของพื้นที่โครงการ และจัดพื้นที่สีเขียวให้มีความกลมกลืนใกล้เคียงกับสภาพภูมิประเทศเดิม	-	รูปที่ 3-1

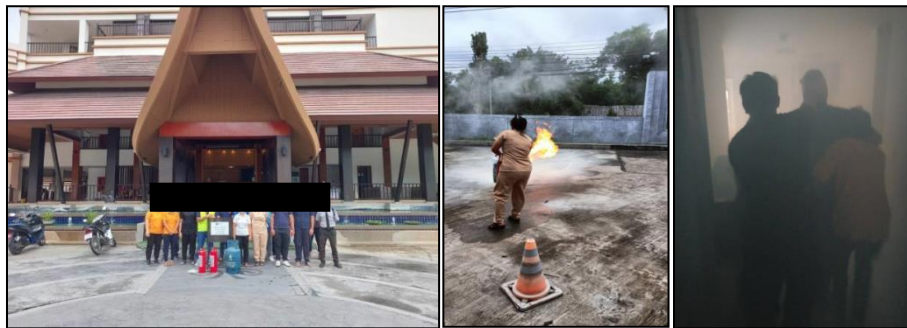
รูปที่ 3-5 การอบรมและการฝึกซ้อมอพยพหนี

2.จัดให้มีการซ้อมอพยพเพื่อความปลอดภัยของเจ้าหน้าที่ฝ่าย	จัดให้มีการอบรมและการฝึกซ้อมอพยพหนีภัยให้แก่	-	รูปที่ 3-5

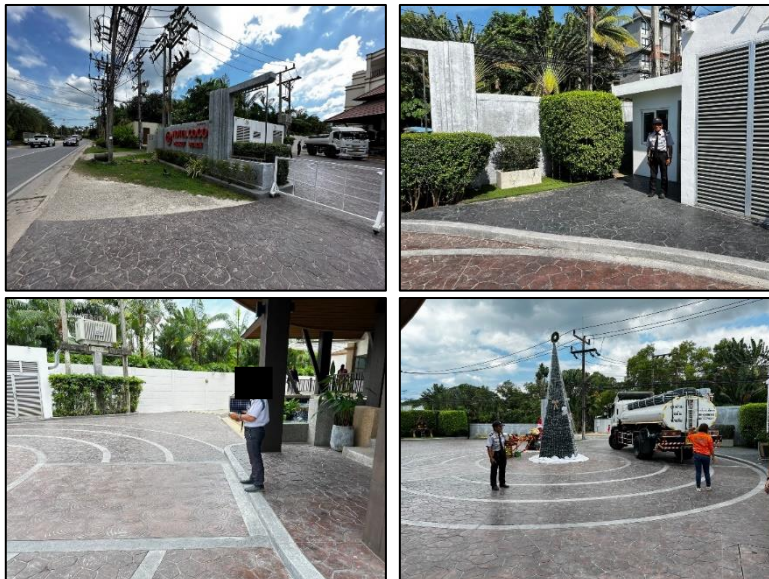
รูปที่ 3-29 เจ้าหน้าที่รักษาความปลอดภัย และบริเวณภายนอกโครงการ

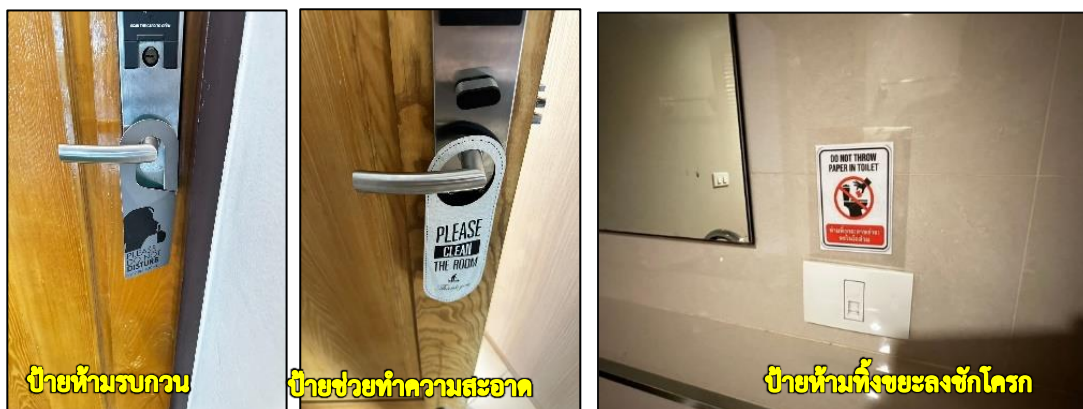
รูปที่ 3-31 ป้ายกฎระเบียบภายในห้องพัก ของโครงการ

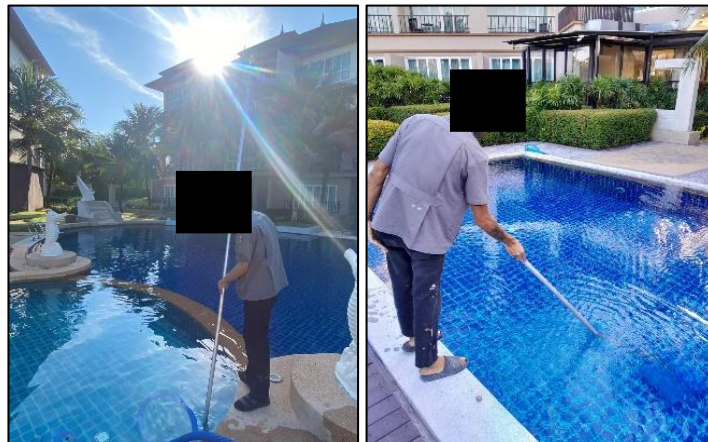
รูปที่ 3-33 เจ้าหน้าที่คอยดูแลรักษาความสะอาดความสะอาดสระว่ายน้ำ ภายในโครงการ

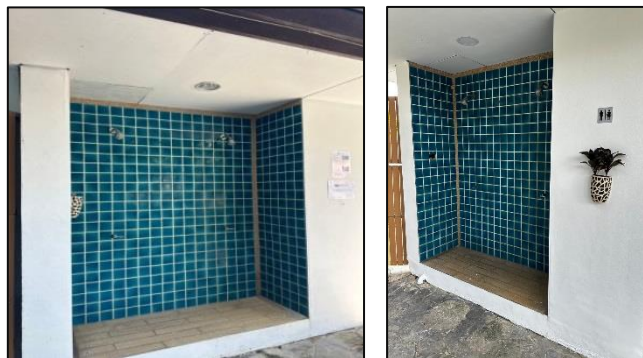
รูปที่ 3-34 พื้นที่สำหรับล้างตัวบริเวณสระว่ายน้ำ ภายในโครงการ

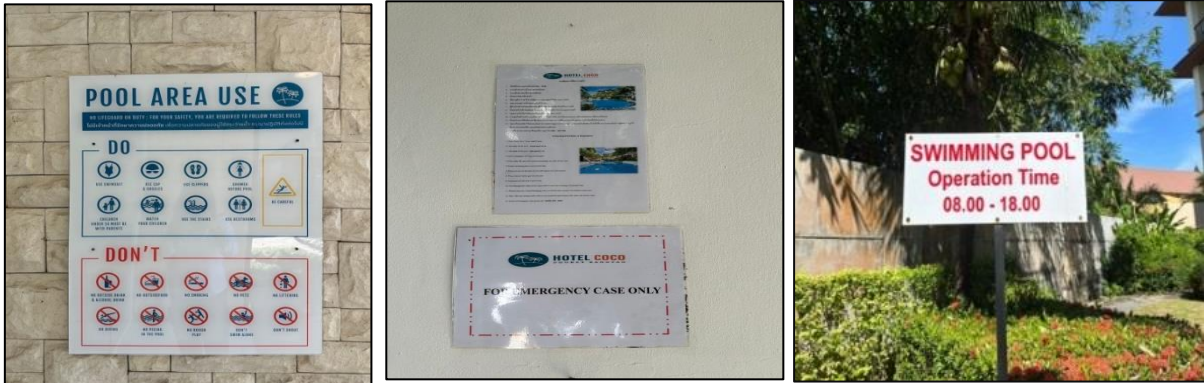
รูปที่ 3-35 ป้ายกฎระเบียบข้อบังคับ การใช้สระว่ายน้ำ ป้ายเบอร์โทรศัพท์ติดต่อ กรณีฉุกเฉิน  
และป้ายบอกเวลาการใช้งานสระว่ายน้ำ

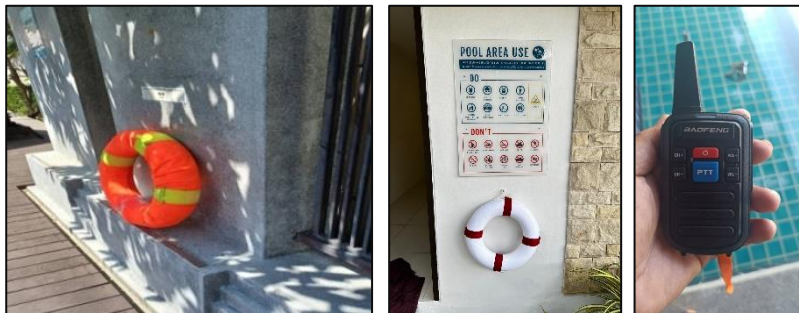
รูปที่ 3-36 อุปกรณ์ช่วยเหลือฉุกเฉิน บริเวณสระว่ายน้ำในโครงการ

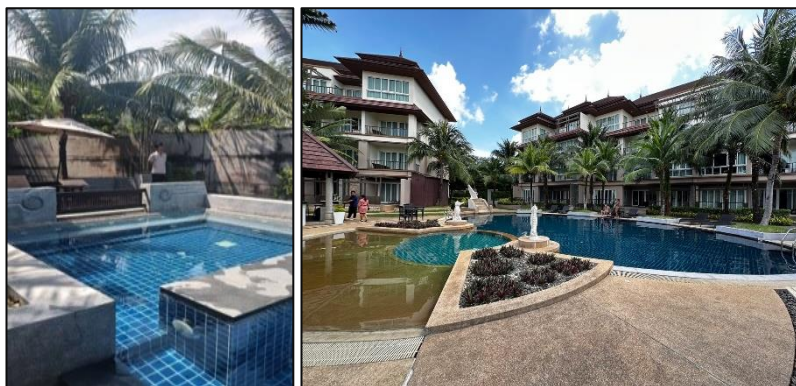
รูปที่ 3-37 เจ้าหน้าที่ดูแลความปลอดภัย บริเวณสระว่ายน้ำ ภายในโครงการ

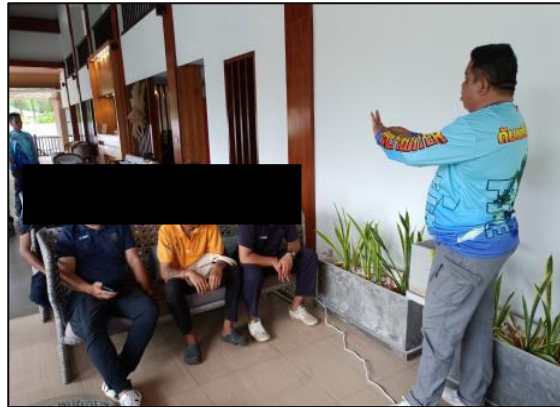
รูปที่ 3-38 การฝึกอบรมหลักสูตรการปฐมพยาบาลให้แก่พนักงานภายในโครงการ

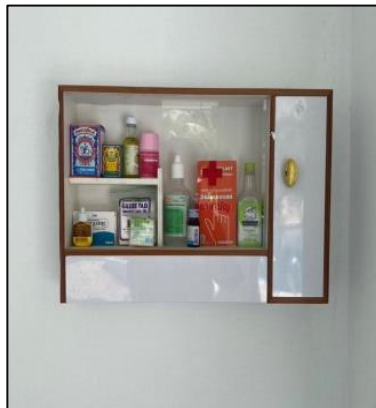
รูปที่ 3-39 ชุดปฐมพยาบาลเบื้องต้นภายในโครงการ

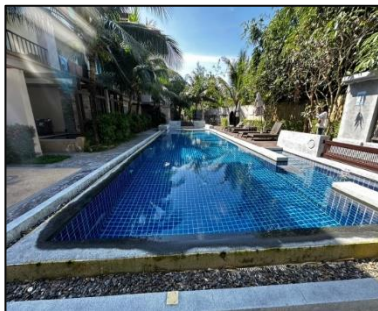
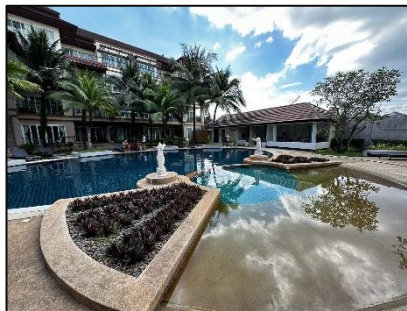
รูปที่ 3-40 วัสดุปูพื้นสระว่ายน้ำของโครงการเป็นกระเบื้องเรียบ ชนิดไม่ลื่น

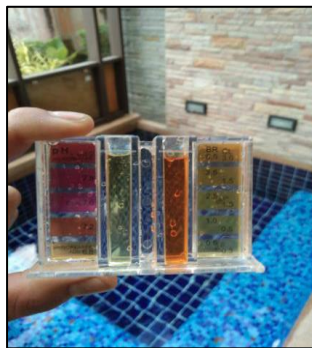
รูปที่ 3-42 การตรวจสอบคลอรีน บริเวณสระว่ายน้ำ ภายในโครงการ

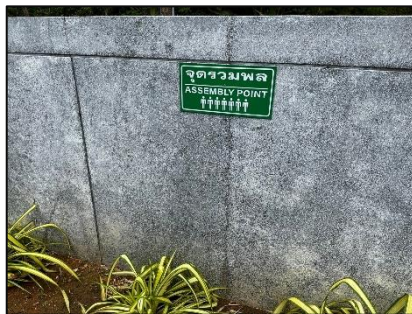
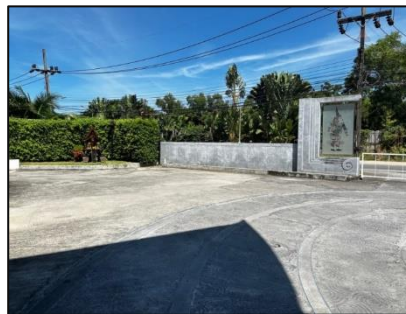
รูปที่ 3-43 ป้ายแสดงจุดรวมพลและพื้นที่จุดรวมพล

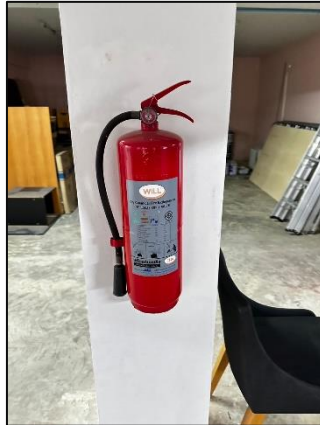
รูปที่ 3-45 ป้ายแนะนำการใช้อุปกรณ์ป้องกันอัคคีภัยภายในโครงการ

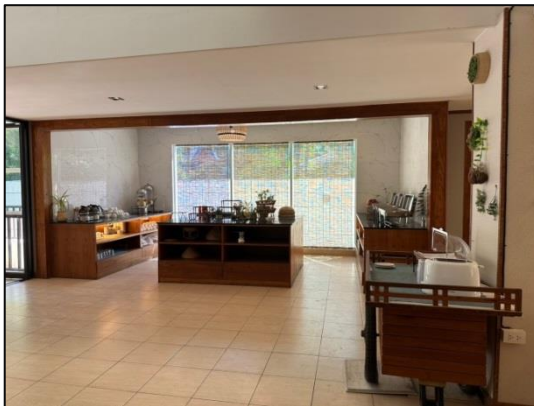
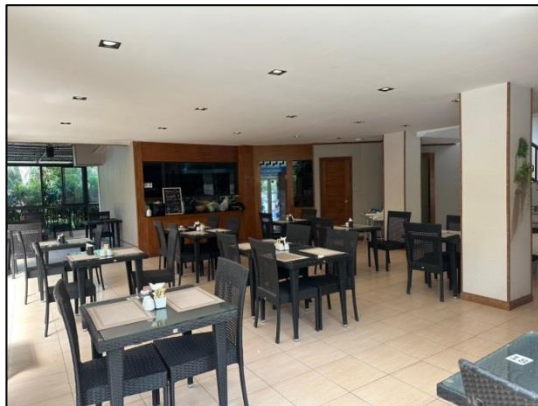
รูปที่ 3-46 ห้องอาหาร ภายในโครงการ

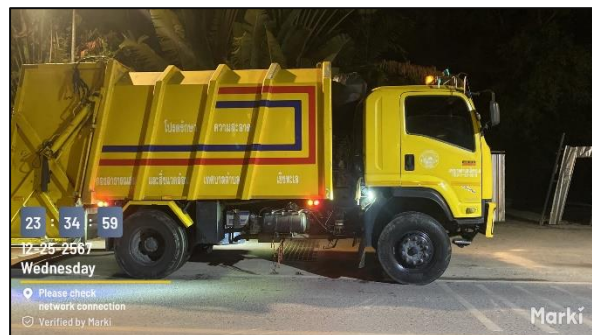
รูปที่ 3-47 รถเก็บมูลฝอย
