รายงานผลการปฏิบัติตามมาตรการป้องกัน
และแก้ไขผลกระทบสิ่งแวดล้อม
และมาตรการติดตามตรวจสอบผลกระทบสิ่งแวดล้อม

โครงการทำเหมืองแร่หินอุตสาหกรรมชนิดหินแกรนิต
เพื่ออุตสาหกรรมก่อสร้าง
ประทานบัตรที่ 33210/16514

บริษัท บุญศิริรัตน์ จำกัด

กรกฎาคม-ธันวาคม
2567

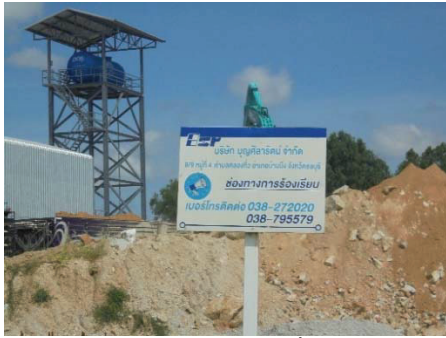
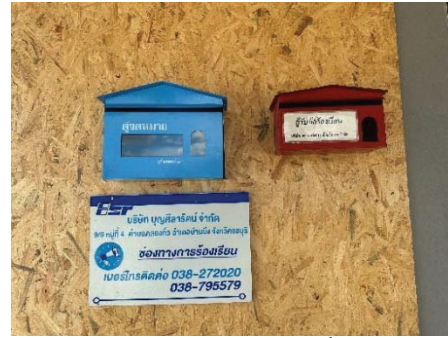
รูปที่ 2-1: จุดรับเรื่องราวร้องทุกข์

ป้ายแสดงช่องทางการรับเรื่องร้องเรียน
บริเวณพื้นที่โครงการ

กล่องแสดงความคิดเห็นบริเวณที่ทำการกำนัน
ตำบลคลองกิ้ว (หมู่ที่ 4)

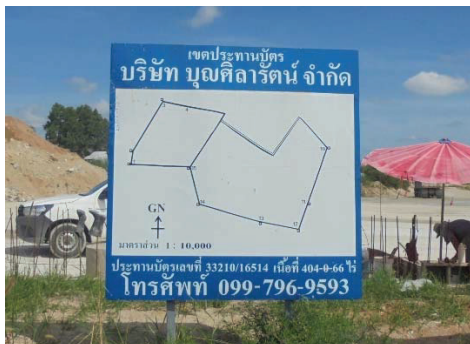
รูปที่ 2-9: ป้ายแสดงข้อมูลรายละเอียดเกี่ยวกับ
โครงการ

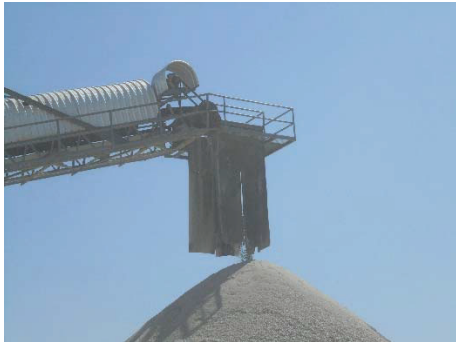
รูปที่ 2-17: เครื่องป้องกันฝุ่นในการเทกองหินคัดขนาดบริเวณปลายสายพานลำเลียง

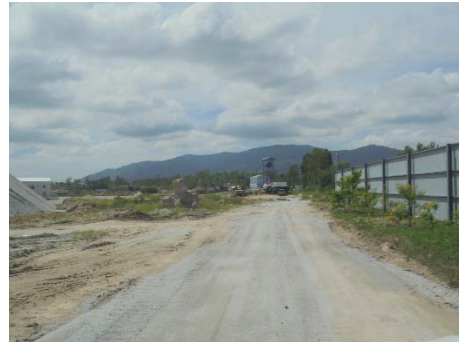
รูปที่ 2-18: เส้นทางลำเลียงหินภายในพื้นที่โรงโม่หิน

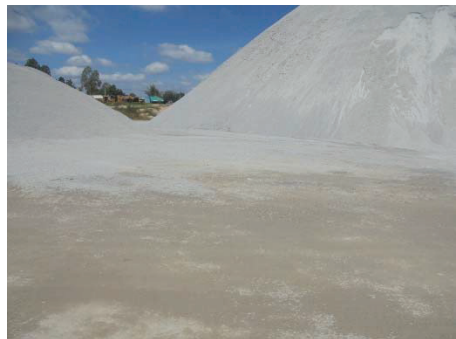
รูปที่ 2-19: พื้นที่เก็บกองหินเป็นลานคอนกรีตหรือหินบดอัดแน่น

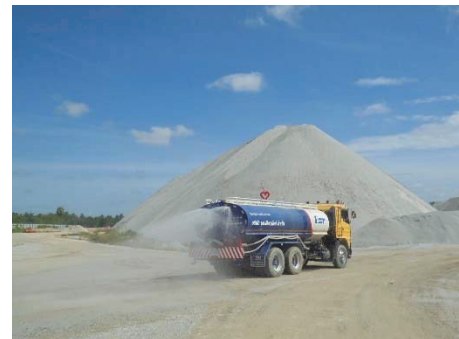
รูปที่ 2-20: การฉีดพรมน้ำบริเวณลานเก็บกองหินที่คัดขนาดแล้ว

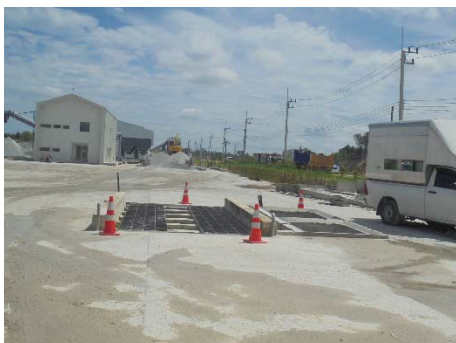
รูปที่ 2-21: ระบบลานล้างล้อรถยนต์ก่อนออกนอกโรงโม่หิน

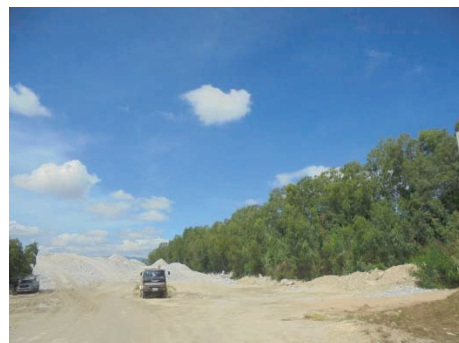
รูปที่ 2-22: ต้นไม้โตเร็วทรงสูงที่ปลูกตามแนวเขตโรงโม่หิน

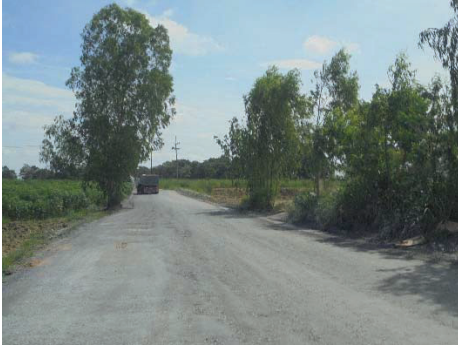
รูปที่ 2-23: ถนนสาธารณประโยชน์ที่ใช้ในการ
ขนส่งแร่ จากโรงโม่หินถึงทางหลวงหมายเลข 3138

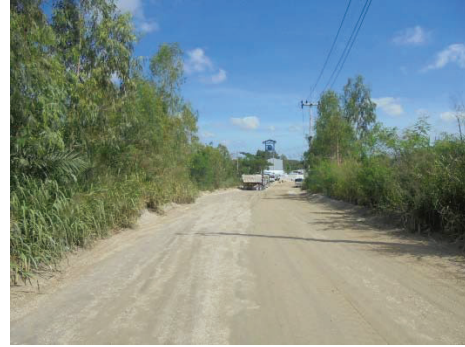
รูปที่ 2-24: เส้นทางขนส่งลำเลียงแร่และเส้นทาง
บริเวณทางเข้า-ออกพื้นที่โครงการ

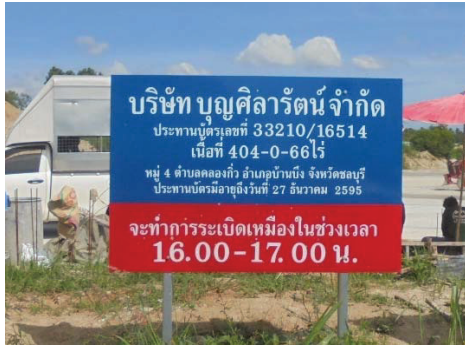
รูปที่ 2-31: ป้ายเขตการใช้วัตถุระเบิด

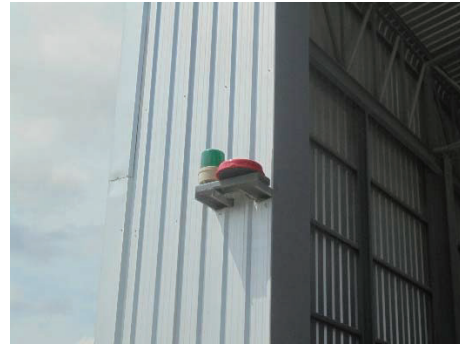
รูปที่ 2-32: อุปกรณ์ส่งสัญญาณเตือนก่อนการระเบิด

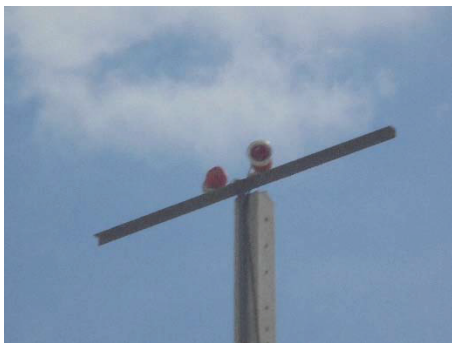
รูปที่ 2-32: อุปกรณ์ส่งสัญญาณเตือนก่อนการระเบิด
(ต่อ)

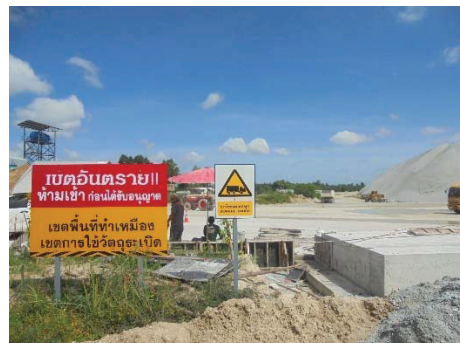
รูปที่ 2-33: ป้ายเตือนเขตการใช้วัตถุระเบิด

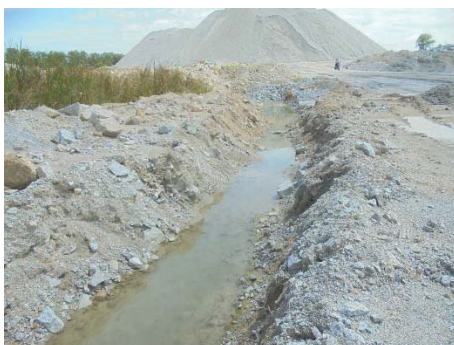
รูปที่ 2-34: ร่องระบายน้ำ

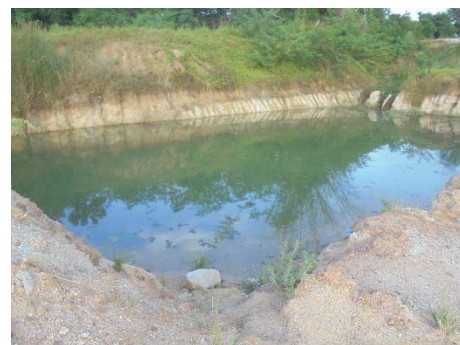
รูปที่ 2-35: บ่อดักตะกอน

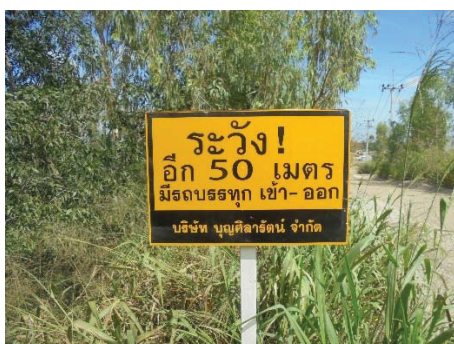
รูปที่ 2-36: ป้ายเตือนระวังรถบรรทุก ระยะ 50 ม.

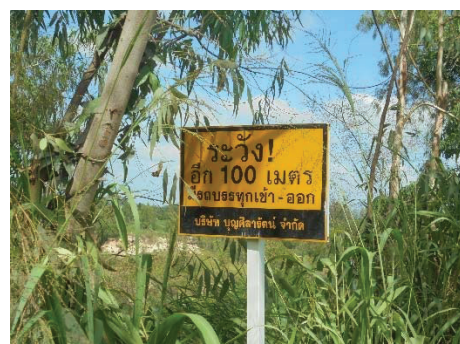
รูปที่ 2-37: ป้ายเตือนระวังรถบรรทุก ระยะ 100 ม.

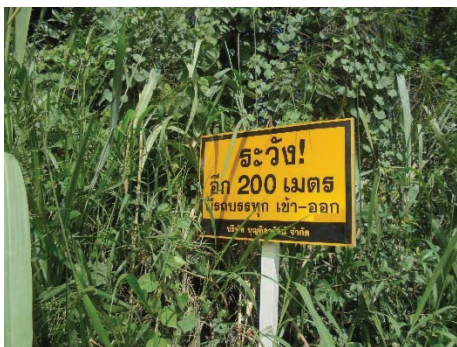
รูปที่ 2-38: ป้ายเตือนระวังรถบรรทุก ระยะ 200 ม.

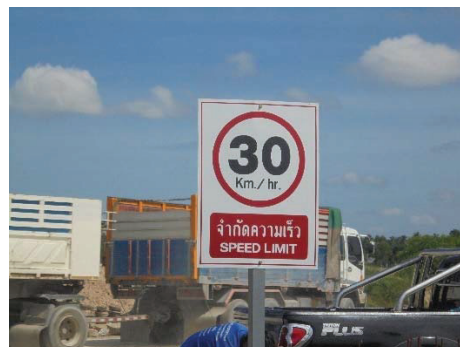
รูปที่ 2-39: ป้ายควบคุมความเร็วของรถบรรทุก
ที่วิ่งภายในโครงการ

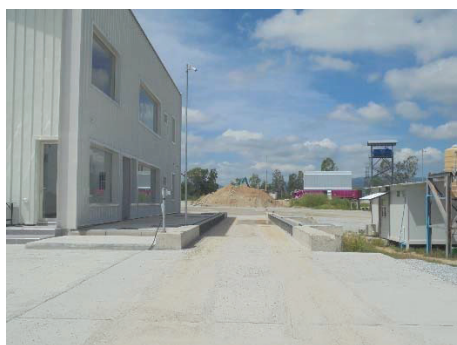
รูปที่ 2-40: จุดตรวจสอบน้ำหนักรถบรรทุก

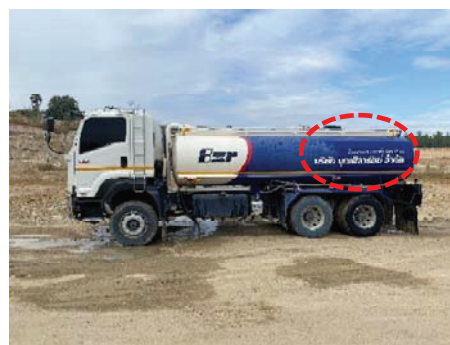
รูปที่ 2-41: การติดป้ายชื่อบริษัท บริเวณด้านข้าง
รถบรรทุกน้ำของโครงการ

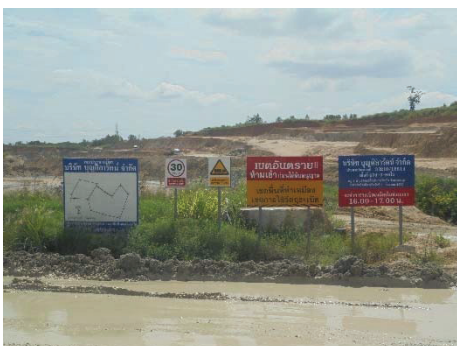
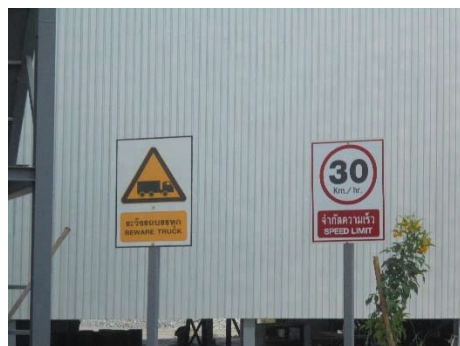
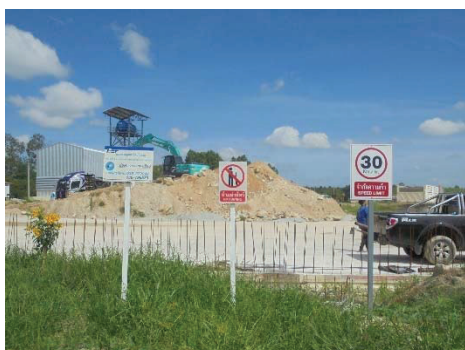
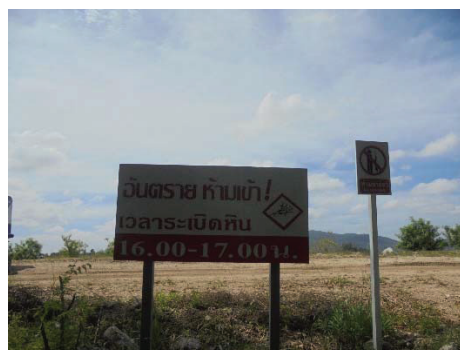
รูปที่ 2-42: ป้ายเตือนต่างๆ ของโครงการ

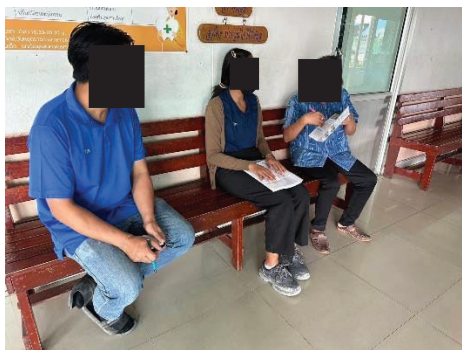
รูปที่ 2-43: การประชาสัมพันธ์การทำเหมืองแร่ของโครงการให้กับประชาชนโดยใช้แผ่นพับ

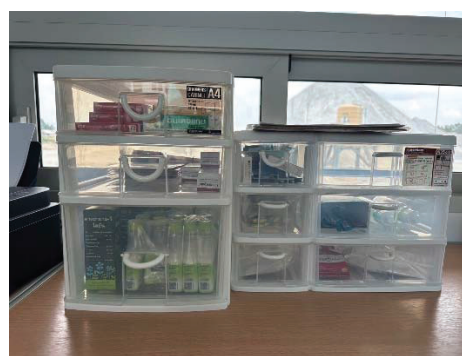
รูปที่ 2-45: ยาและอุปกรณ์การปฐมพยาบาลเบื้องต้น
สำหรับกรณีฉุกเฉินไว้ประจำสำนักงาน

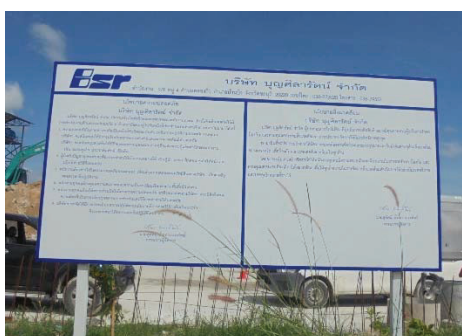
รูปที่ 2-46: ป้ายนโยบายด้านความปลอดภัย
และนโยบายด้านสิ่งแวดล้อม

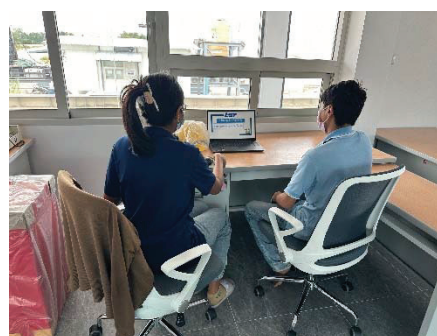
รูปที่ 2-47: การอบรมให้ความรู้เกี่ยวกับความปลอดภัย
ในการทำงานให้พนักงานเข้าใหม่

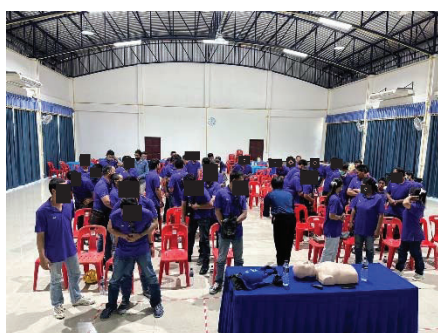
รูปที่ 2-48: การอบรมหลักสูตรการปฐมพยาบาล
เบื้องต้น
