รายงานผลการปฏิบัติตามมาตรการป้องกันและแก้ไขผลกระทบสิ่งแวดล้อม
และมาตรการติดตามตรวจสอบคุณภาพสิ่งแวดล้อม ในระยะดำเนินการ
โครงการ โนเบล บี เทอร์รี่

ซอยสุขุมวิท 33 แขวงคลองตันเหนือ เขตวัฒนา กรุงเทพฯ

ระหว่างเดือนกรกฎาคม-ธันวาคม พ.ศ. 2567

บริษัท โอกลา เทสติ้ง แอนด์ คอนซัลติ้ง เซอร์วิส จำกัด

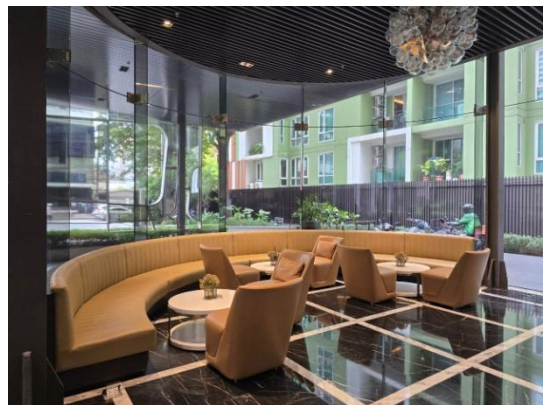
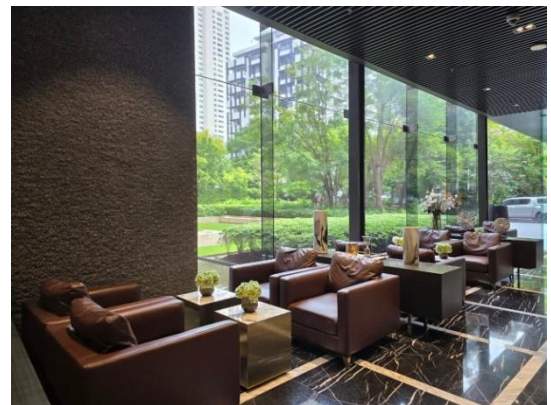
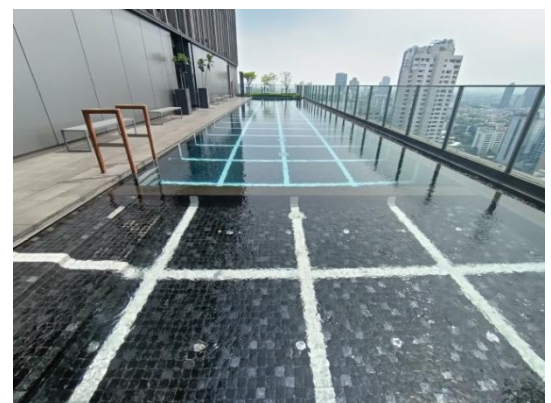
รูปที่ 2-5 พื้นที่ส่วนกลางของโครงการ

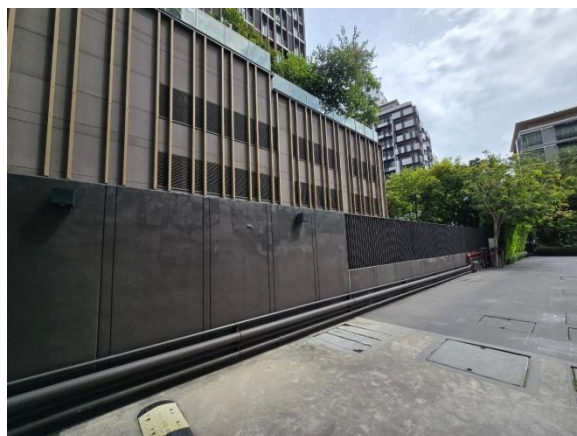
รูปที่ 2-6 รั้วล้อมรอบโครงการ

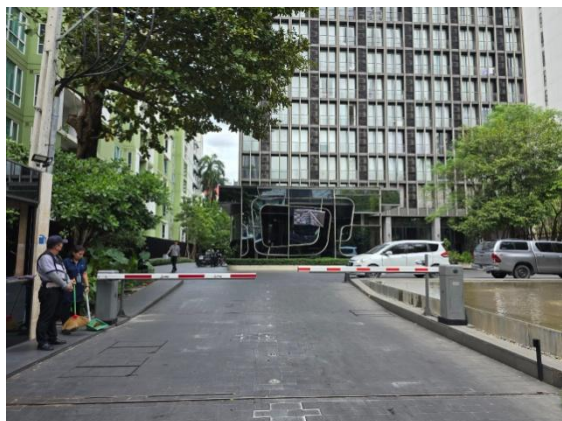
รูปที่ 2-7 บริเวณทางเข้า-ออกโครงการ

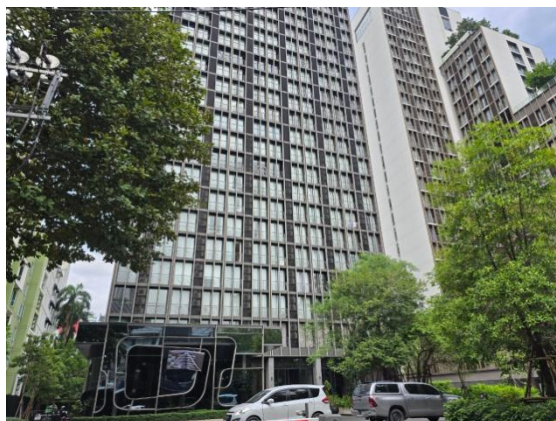
รูปที่ 2-8 กระดาษหน้าต่างที่ใช้
ค่าการสะท้อนแสงไม่เกิน ร้อยละ 30

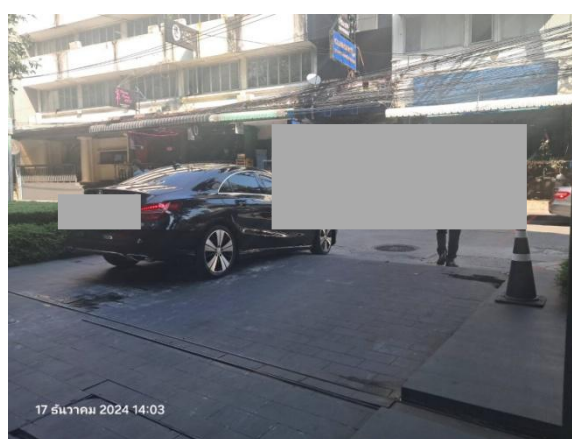
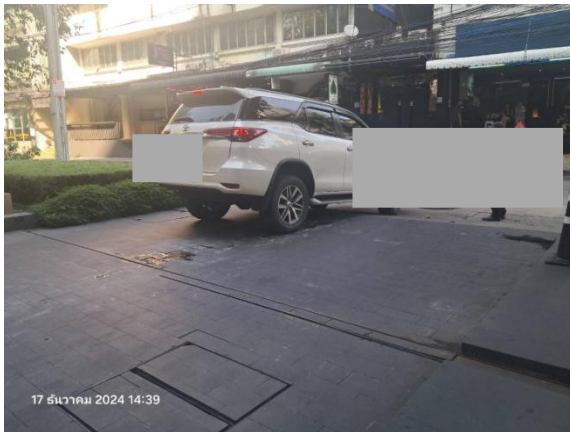
รูปที่ 2-9 จัดให้มีการเตรียมความพร้อมของเจ้าหน้าที่รักษาความปลอดภัย และอำนวยความสะดวกบริเวณทางเข้าออกของโครงการ (ต่อ)

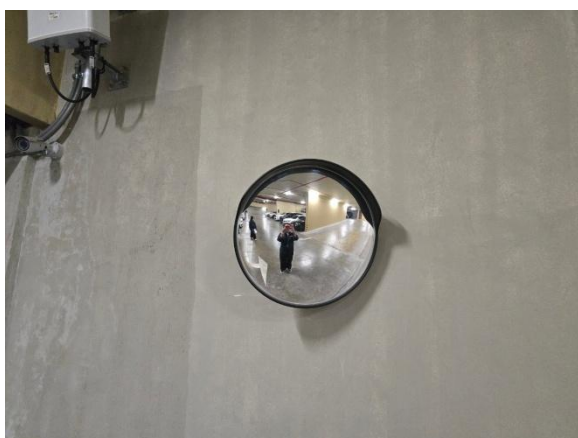
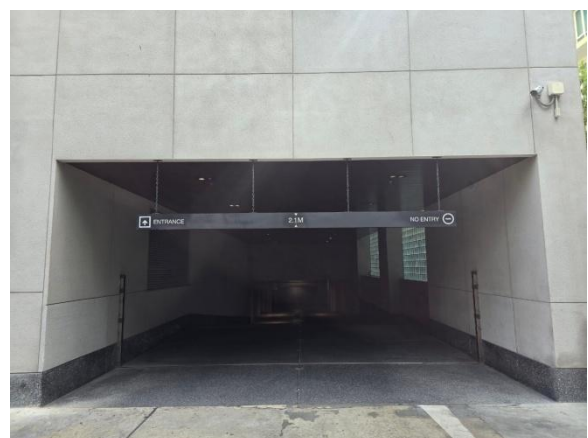
รูปที่ 2-11 กระจกโค้งบริเวณอันตราย (ต่อ)

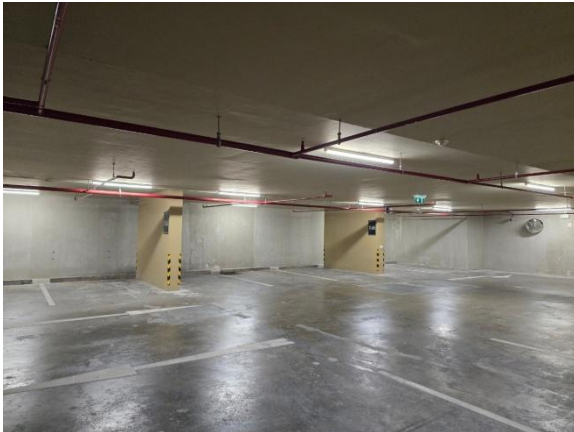
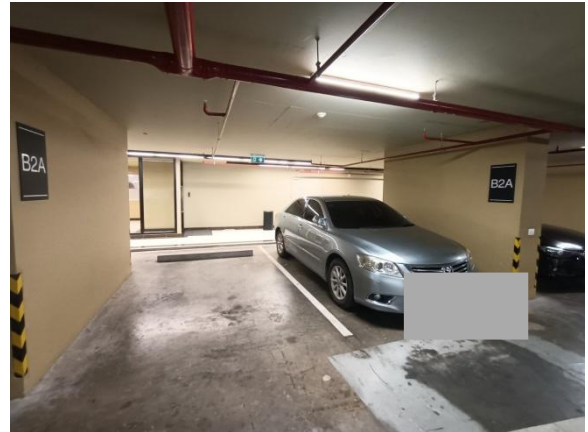
รูปที่ 2-13 ลานจอดรถ

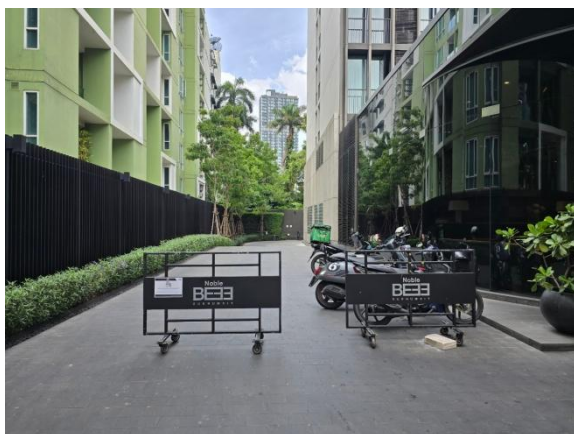
รูปที่ 2-14 แผงกั้นห้ามผ่านหรือห้ามจอดบริเวณพื้นที่ของ
โครงการ

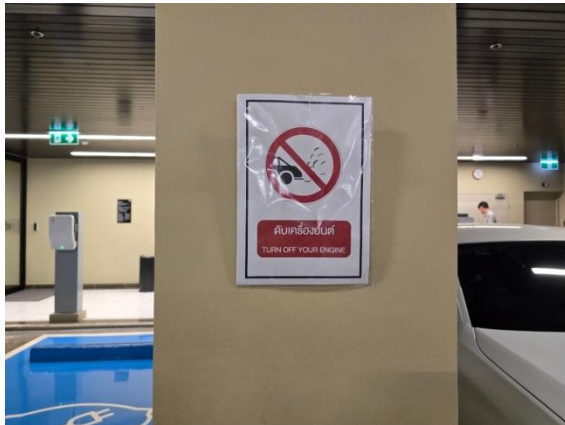
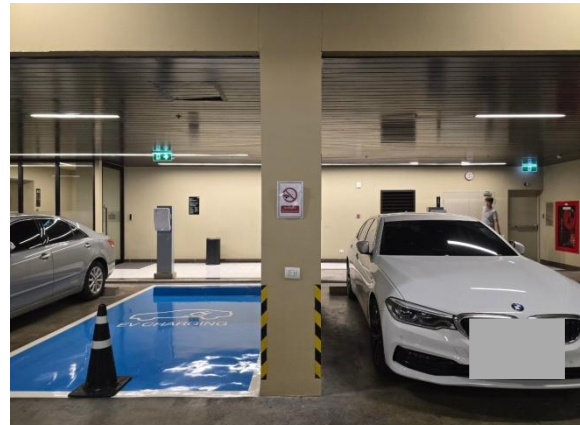
รูปที่ 2-17 มีการติดตั้งป้ายดับเครื่องยนต์

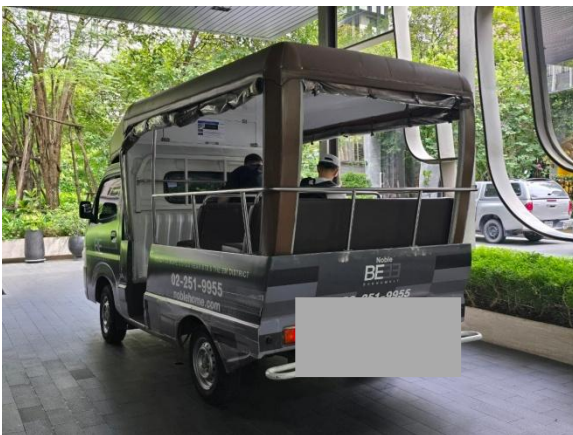
รูปที่ 2-18 รถรับ-ส่ง ของโครงการ

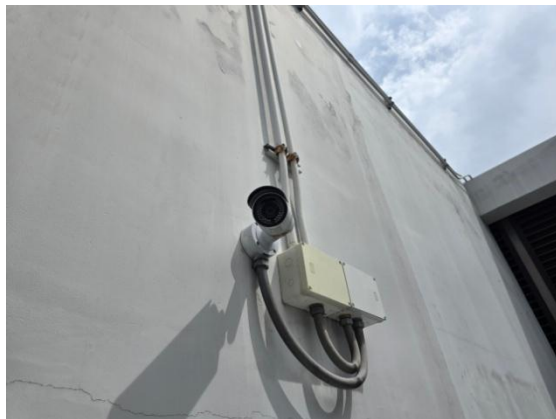
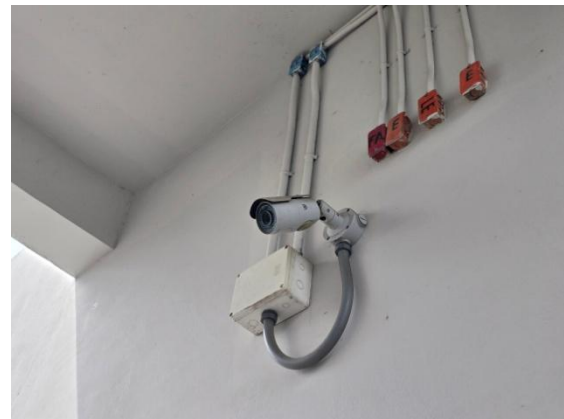
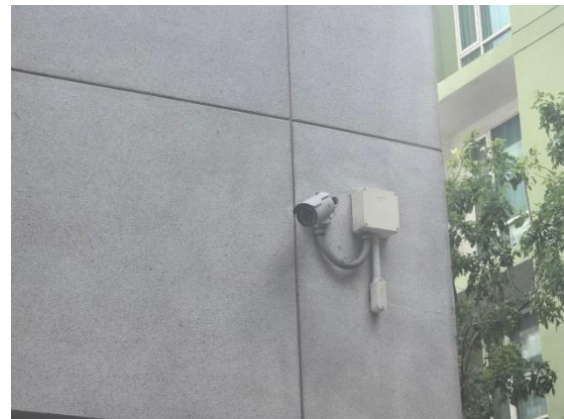
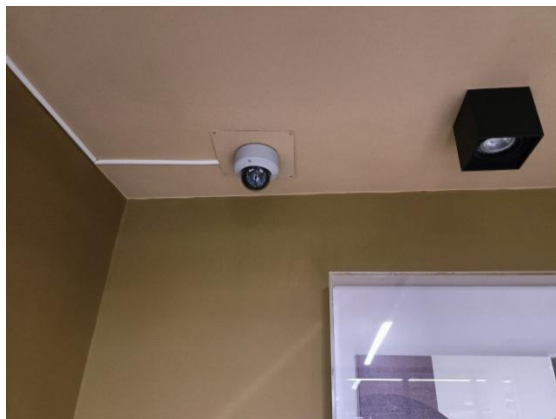
รูปที่ 2-24 กล้องวงจรปิด และจอควบคุมระบบกล้องวงจรปิดของโครงการ

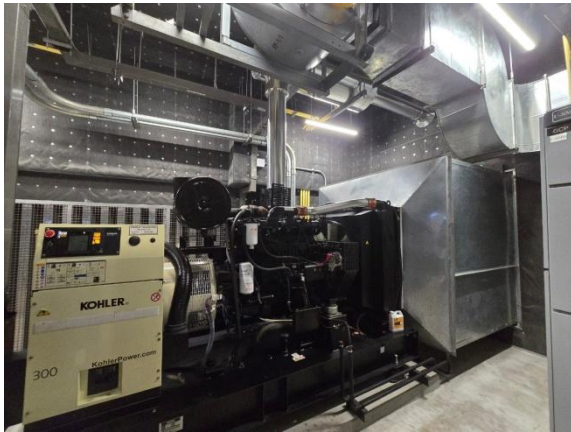
รูปที่ 2-25 จัดให้มีเครื่องกำเนิดไฟฟ้าสำรอง

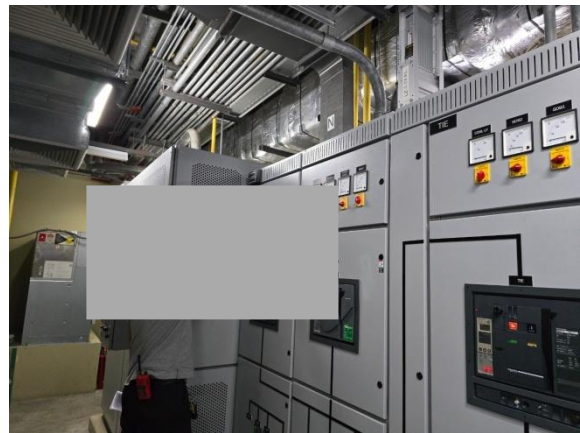
รูปที่ 2-27 มีการประสานงานให้เจ้าหน้าที่เข้ามาตรวจสอบหม้อแปลงไฟฟ้า

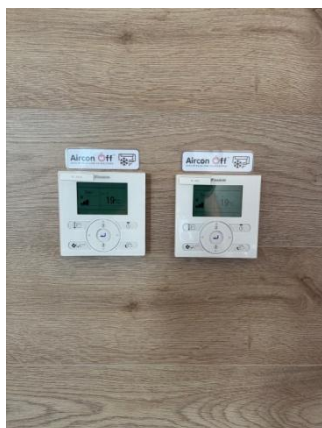
รูปที่ 2-28 การรณรงค์การประหยัดพลังงานไฟฟ้า

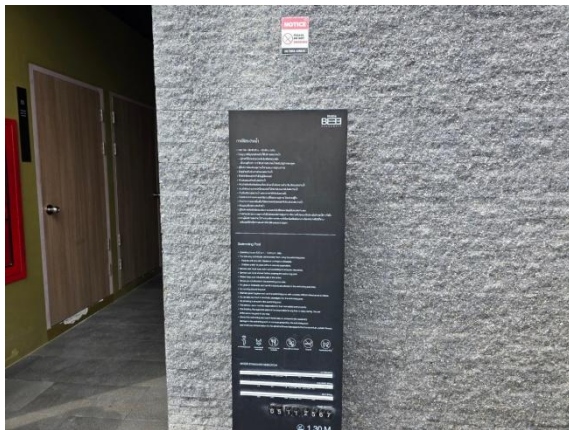
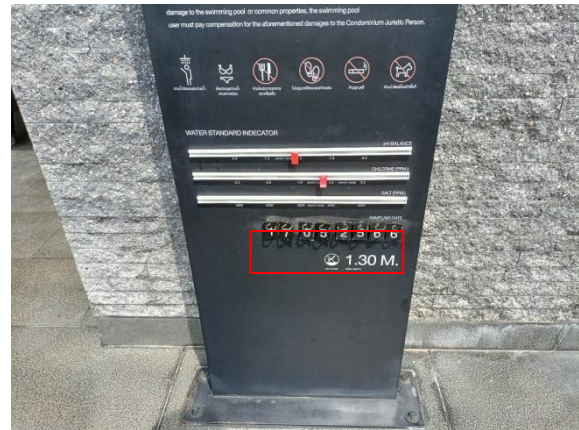
รูปที่ 2-49 บริเวณสระว่ายน้ำ และการดูแลรักษาสระว่ายน้ำ

สระว่ายน้ำของโครงการ แบ่งเป็นส่วนต้น และส่วนลึก

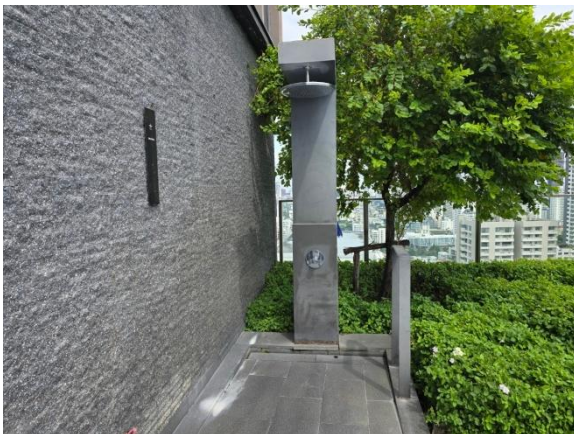
กฎระเบียบการใช้สระว่ายน้ำ และป้ายแสดงความเสี่ยง

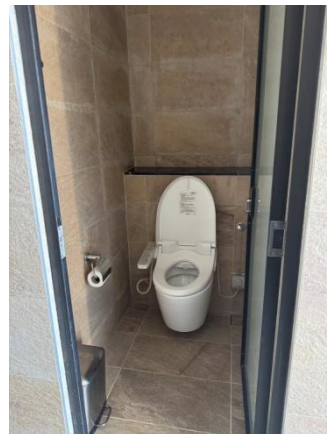
ห้องน้ำสำหรับผู้มาใช้สระว่ายน้ำ
