รายงานผลการปฏิบัติตามมาตรการป้องกันและแก้ไขผลกระทบสิ่งแวดล้อม  
และมาตรการติดตามตรวจสอบคุณภาพสิ่งแวดล้อม (ระยะดำเนินการ)

### โครงการไอวี ทองหล่อ

ฉบับที่ 2/2567 ระหว่างเดือนกรกฎาคม - ธันวาคม พ.ศ. 2567

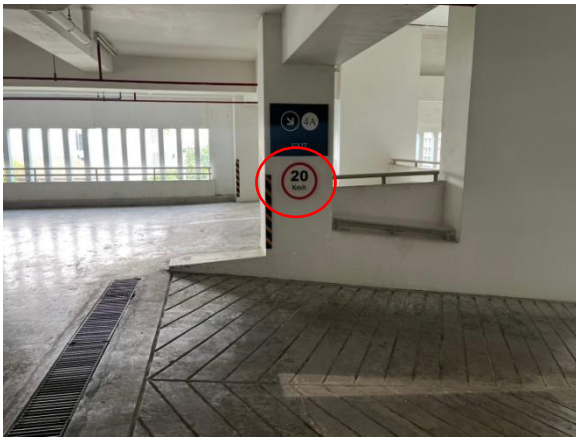
รูปที่ 2-1 การควบคุมความเร็วของรถภายในพื้นที่  
โครงการ

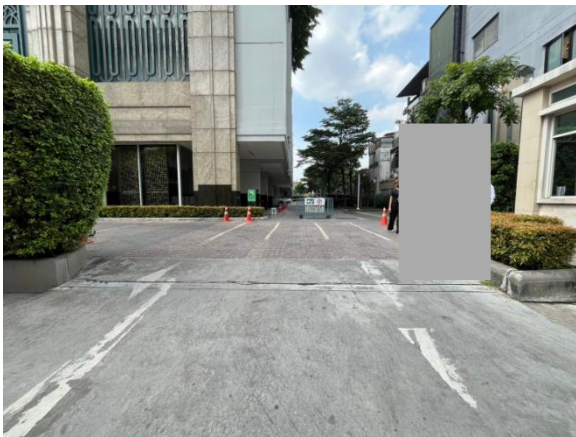
รูปที่ 2-3 ทางเข้า-ออกของโครงการ

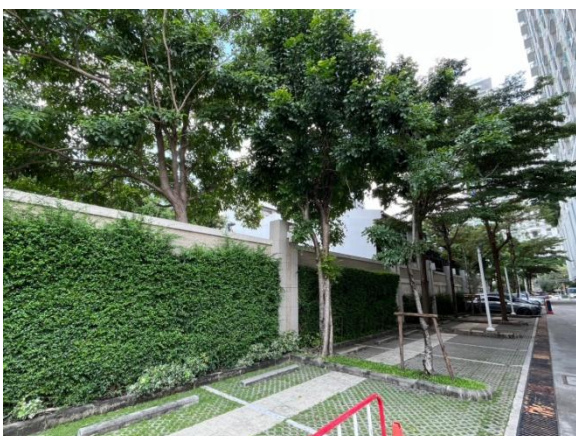
รูปที่ 2-5 รั้วรอบโครงการ

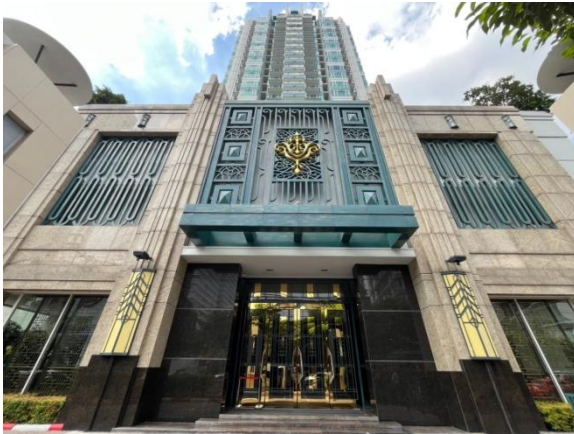
รูปที่ 2-6 ตัวอาคารใช้สีอ่อน

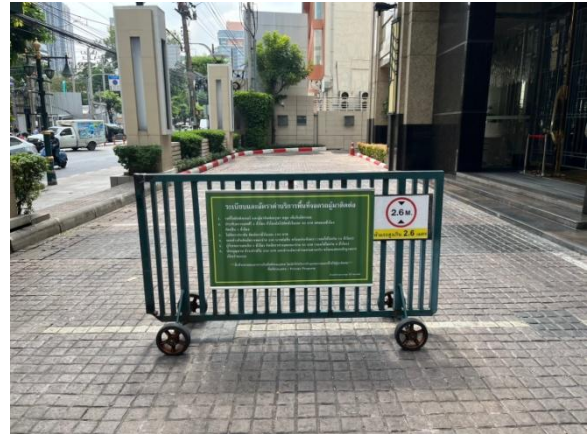
รูปที่ 2-7 แผงกั้นห้ามผ่านหรือจอดบริเวณพื้นที่ของ  
โครงการ

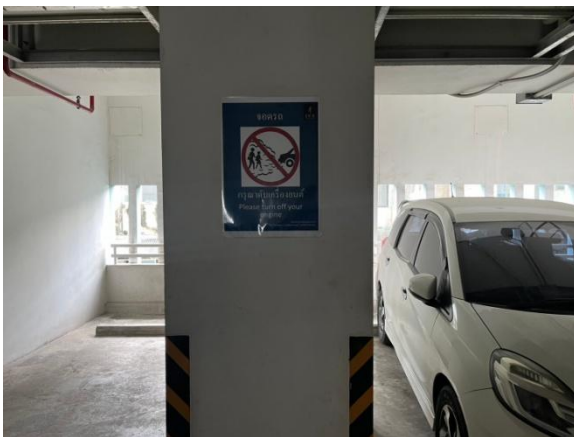
รูปที่ 2-8 ติดตั้งป้ายกรุณาดับเครื่องยนต์

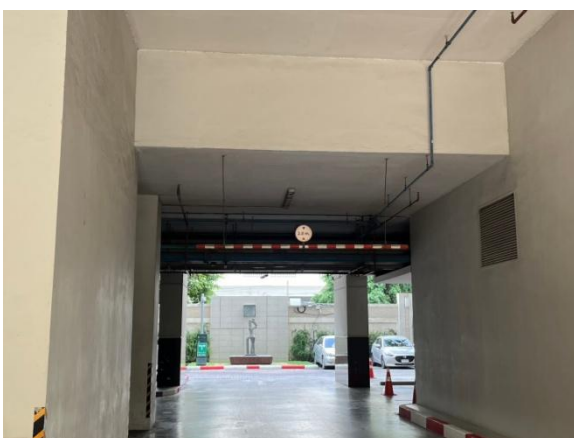
รูปที่ 2-10 ติดป้ายจำกัดความสูง

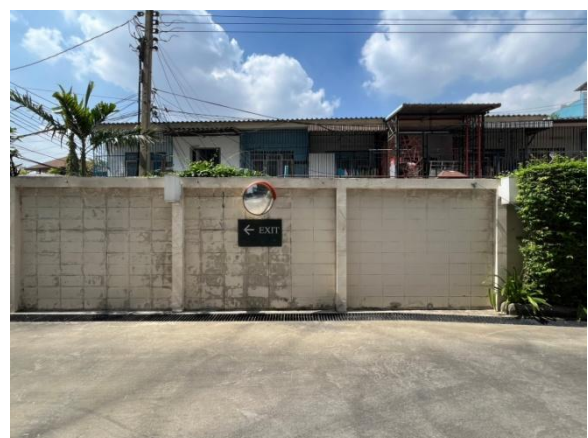
รูปที่ 2-11 ติดตั้งกระจกนูน

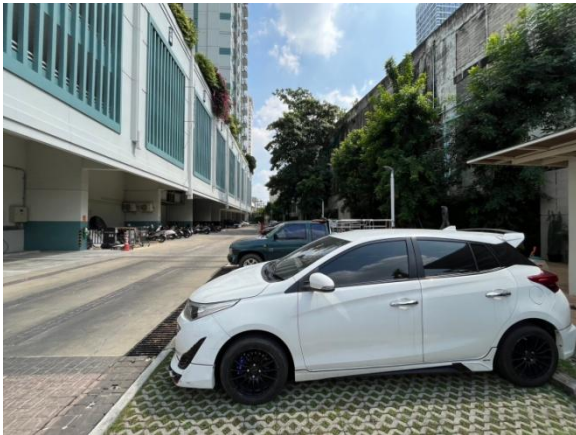
รูปที่ 2-12 พื้นที่จอดรถของโครงการ

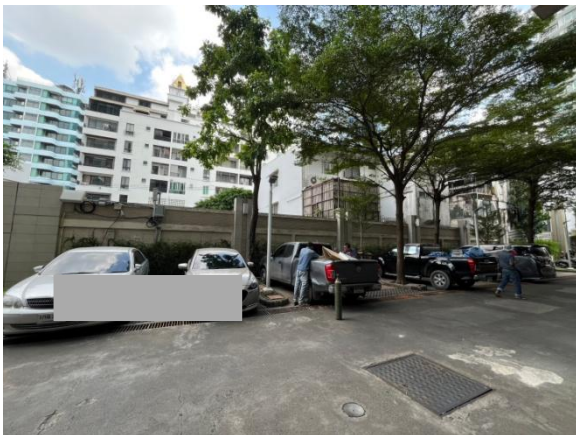
รูปที่ 2-13 ช่องว่างภายใน-ภายนอก อาคารจอดรถ ไม่มีสิ่งกีดขวาง

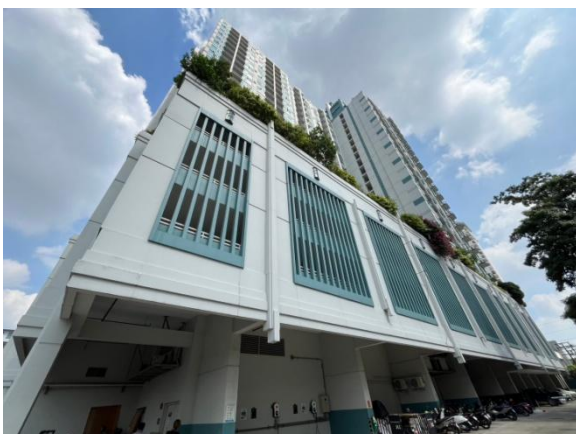
รูปที่ 2-14 มีการออกแบบให้ชั้นลานจอดรถมีช่องที่สามารถระบายอากาศได้สะดวก

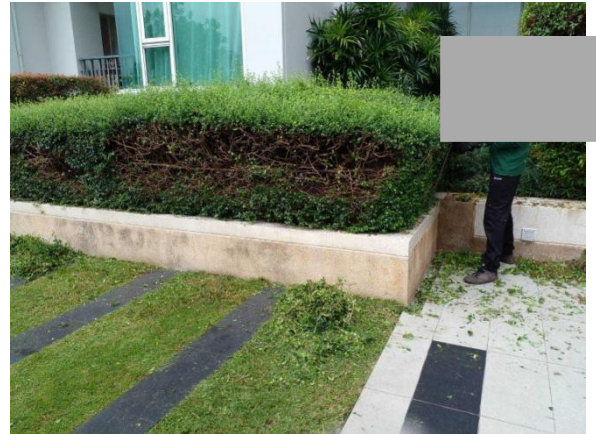
รูปที่ 2-16 เจ้าหน้าที่ดูแลพื้นที่สีเขียวของโครงการ

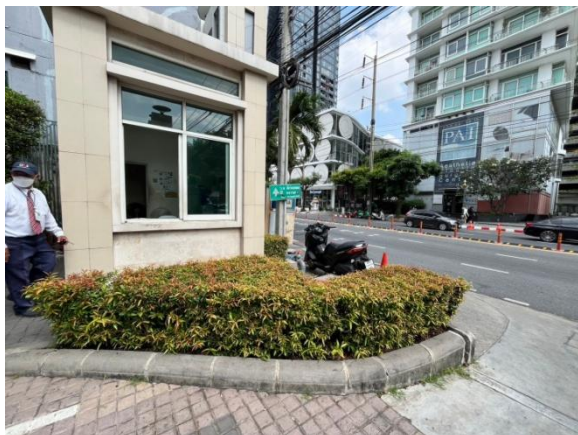
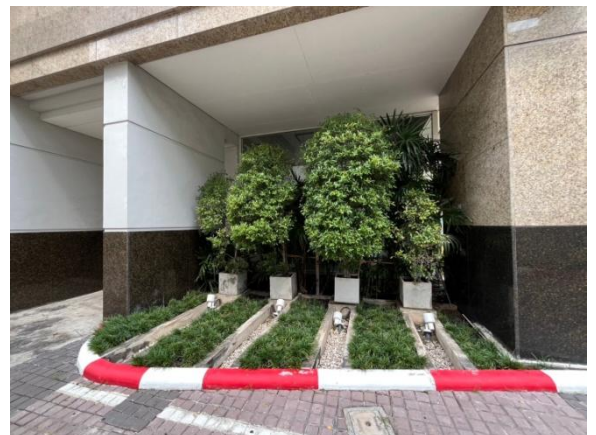
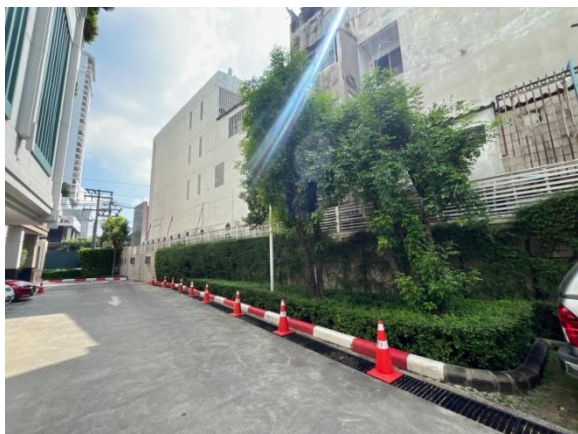
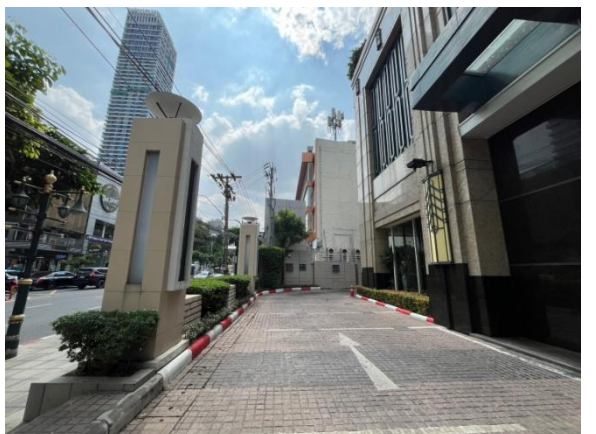
รูปที่ 2-17 พื้นที่สีเขียวของโครงการ

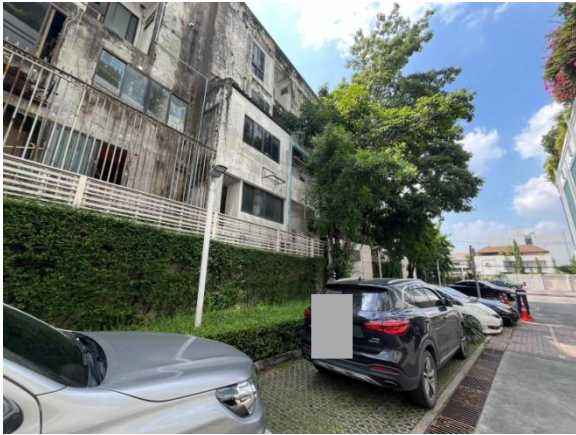
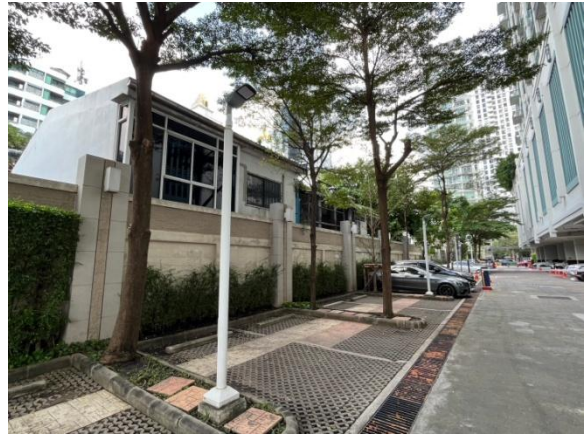
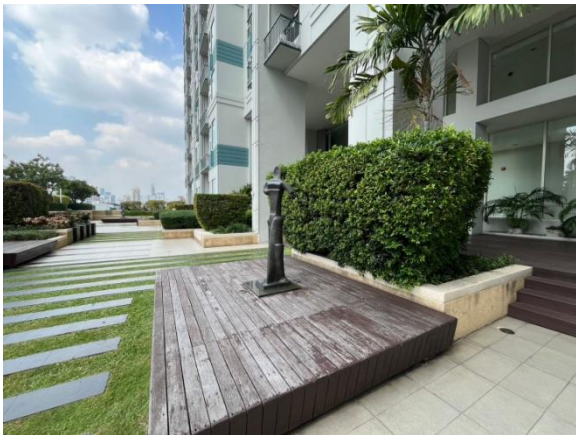
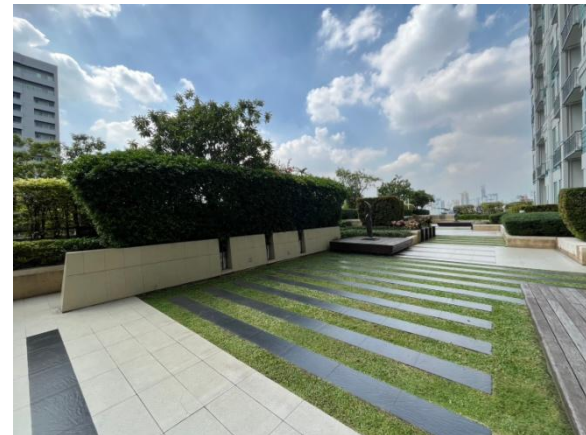
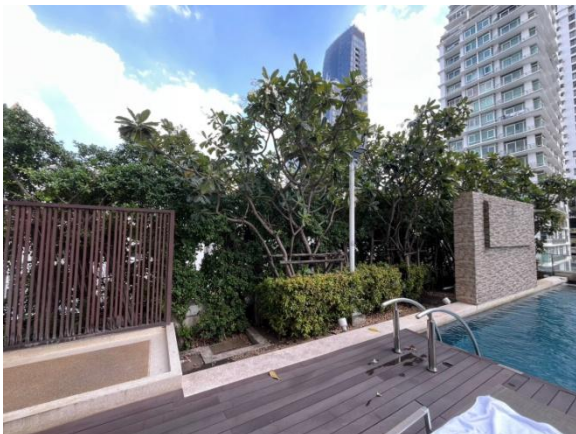
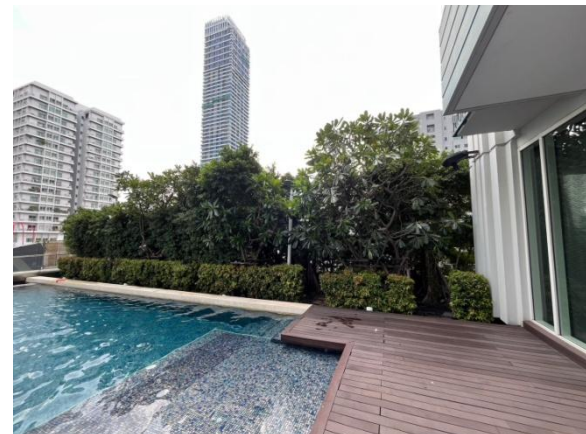
### รูปที่ 2-18 พื้นที่สีเขียวของโครงการ (ต่อ)

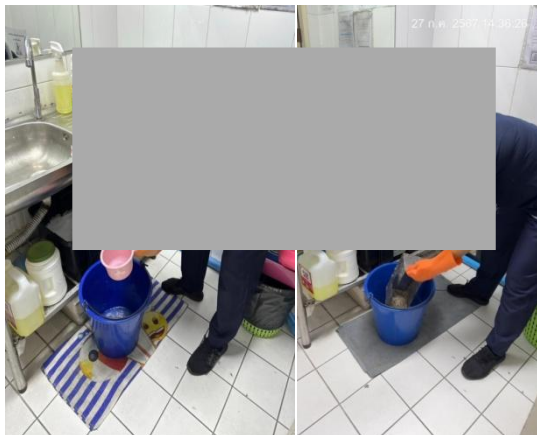
รูปที่ 2-20 เจ้าหน้าที่ตัดไขมันและทำความสะอาดถัง  
ดักไขมัน

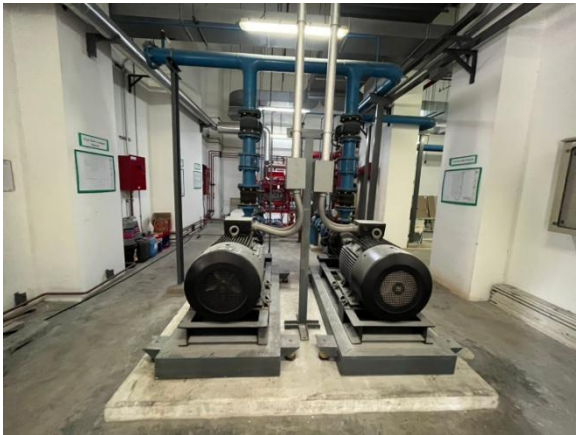
รูปที่ 2-23 ปั๊มน้ำใช้ของโครงการ

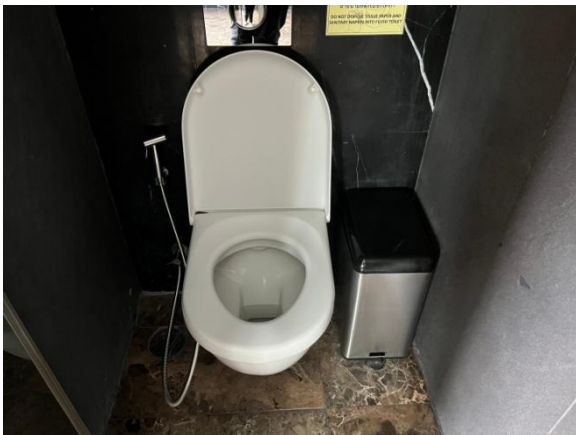
รูปที่ 2-25 การเลือกใช้สุขภัณฑ์ประหยัดน้ำ

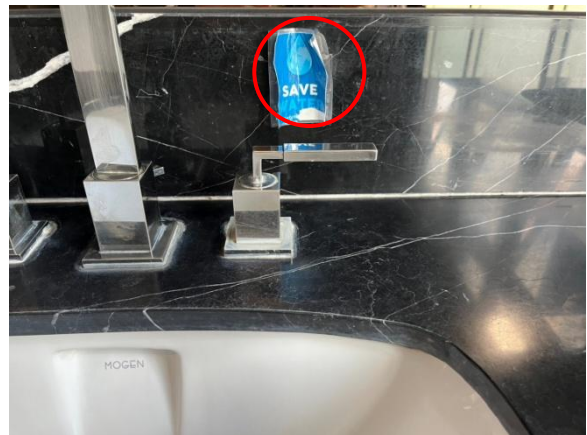
รูปที่ 2-26 การรณรงค์การใช้น้ำ

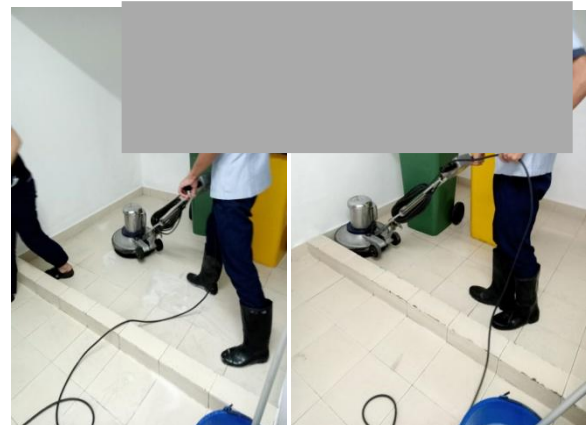
รูปที่ 2-28 ทำความสะอาดในห้องขยะมูลฝอยประจำ  
ชั้นพักอาศัย

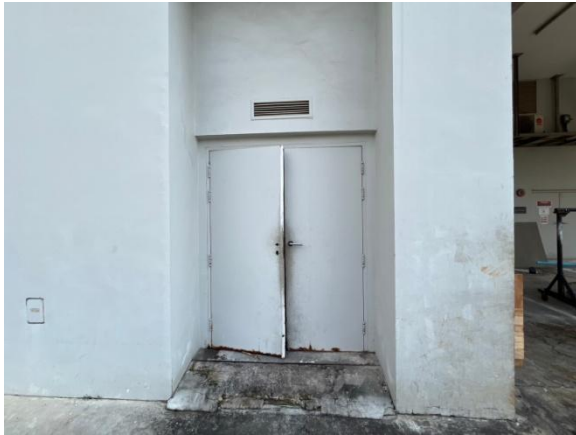
รูปที่ 2-29 ห้องพักมูลฝอยรวม

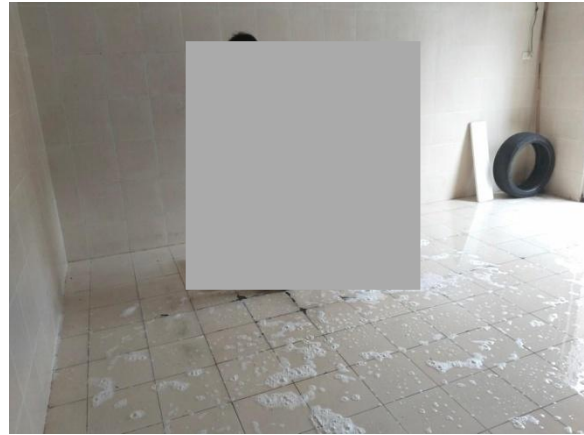
รูปที่ 2-30 ทำความสะอาดในห้องขยะมูลฝอยรวม

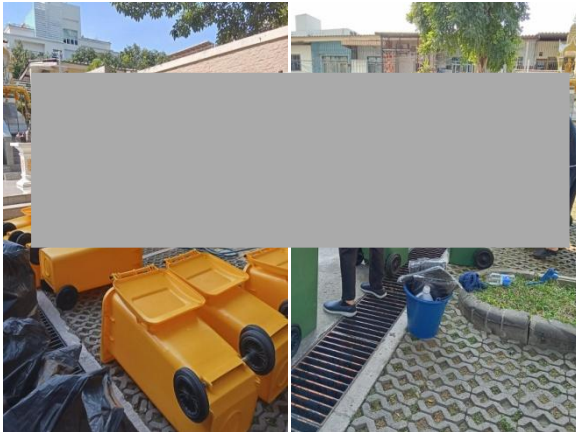
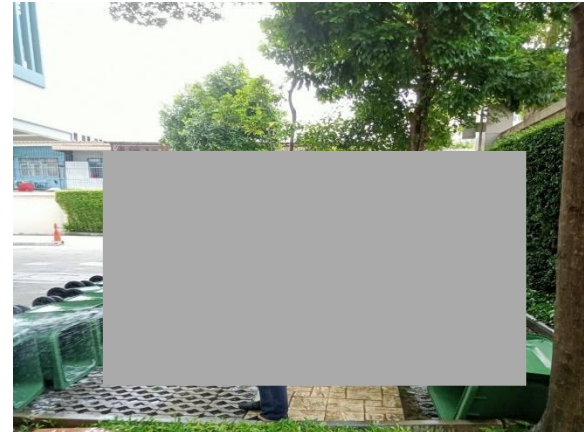
รูปที่ 2-31 การล้างทำความสะอาดถังขยะมูลฝอย

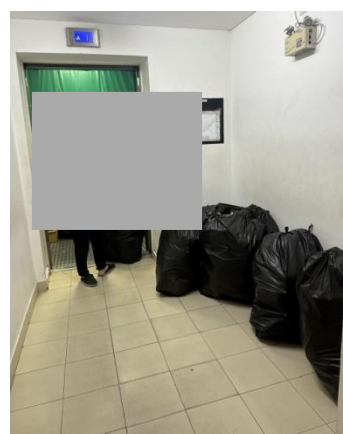
รูปที่ 2-32 รวบรวมขยะมูลฝอยจากห้องพักขยะประจำชั้นไปยังห้องรวบรวมขยะมูลฝอยรวม

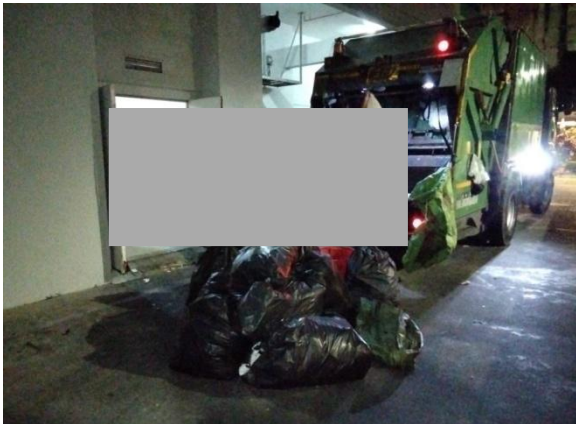
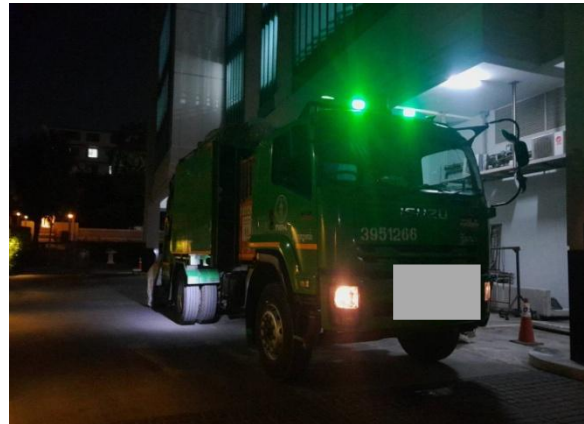
รูปที่ 2-33 ประสานงานให้ทางสำนักงานเขตวัฒนาเข้ามารับมูลฝอยไปกำจัด

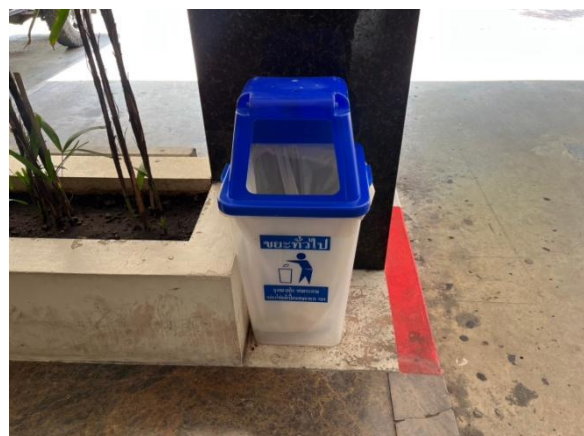
รูปที่ 2-36 ถังรองรับมูลฝอยประจำจุดต่างๆ ของพื้นที่ส่วนกลางของโครงการ

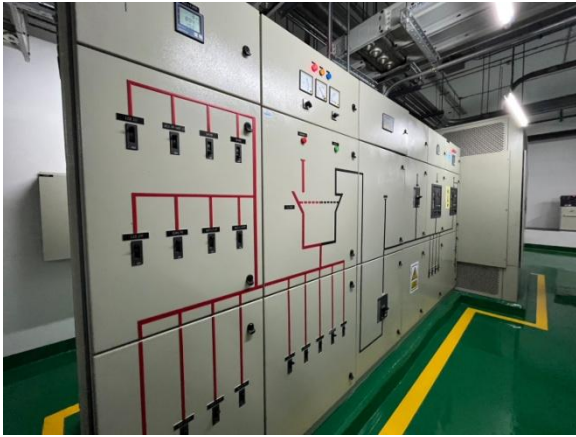
รูปที่ 2-37 ห้องหม้อแปลงไฟฟ้า

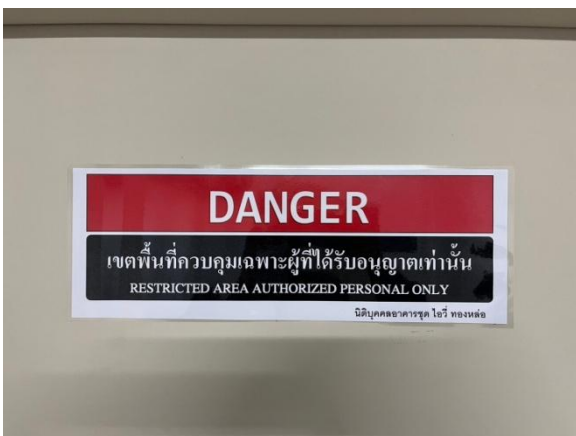
รูปที่ 2-41 ติดป้ายห้ามบุคคลที่ไม่ได้รับอนุญาตเข้ามายังห้องเครื่อง

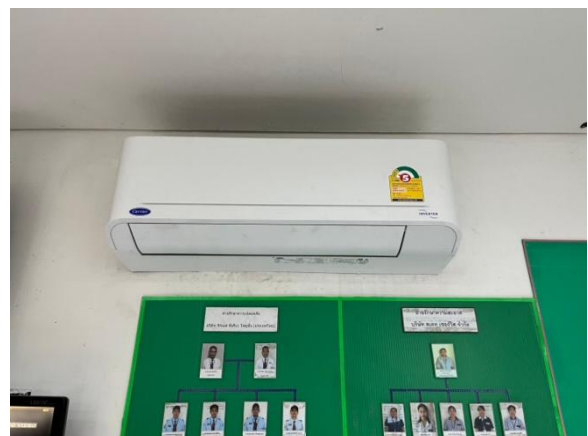
รูปที่ 2-42 เลือกใช้เครื่องใช้ไฟฟ้าที่มีฉลากเบอร์ 5

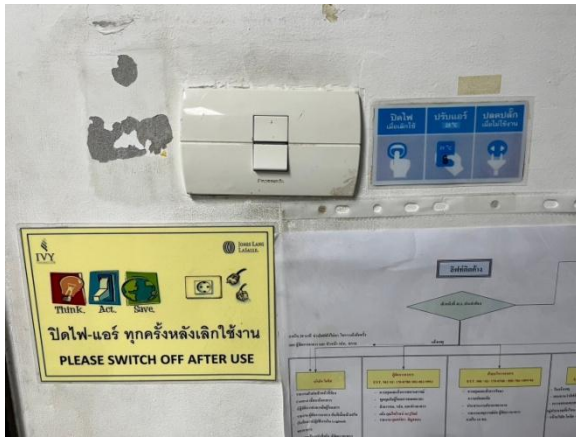
รูปที่ 2-43 การรณรงค์การประหยัดพลังงานไฟฟ้า

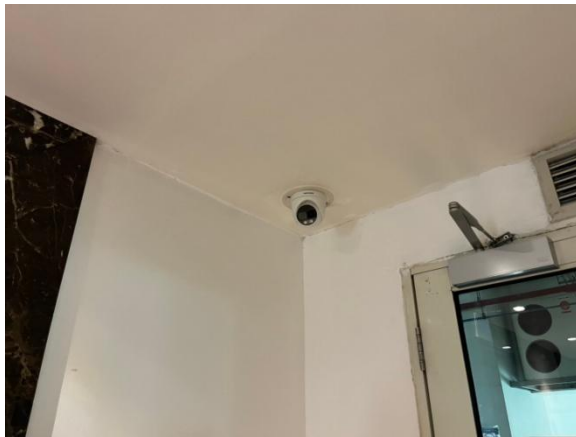
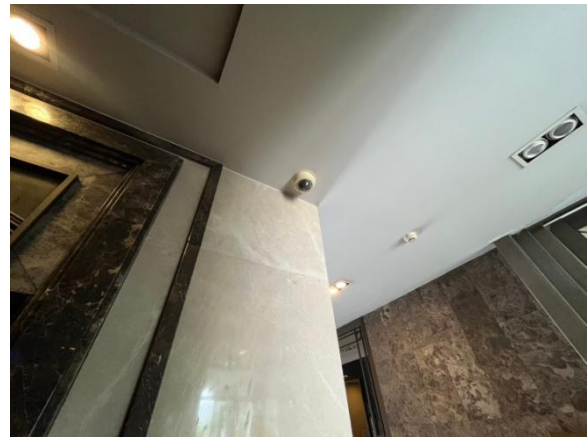
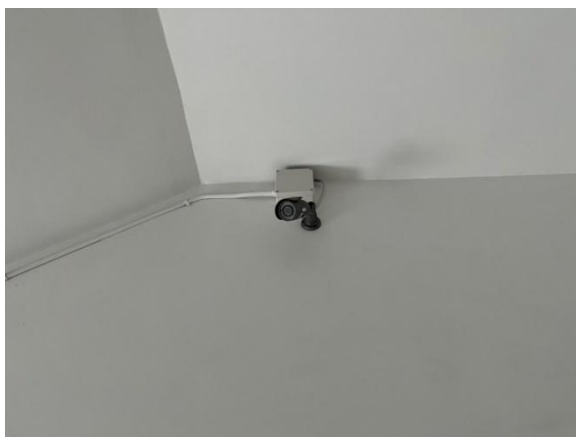
รูปที่ 2-45 กล้องวงจรปิด และจอควบคุมระบบกล้องวงจรปิดของโครงการ

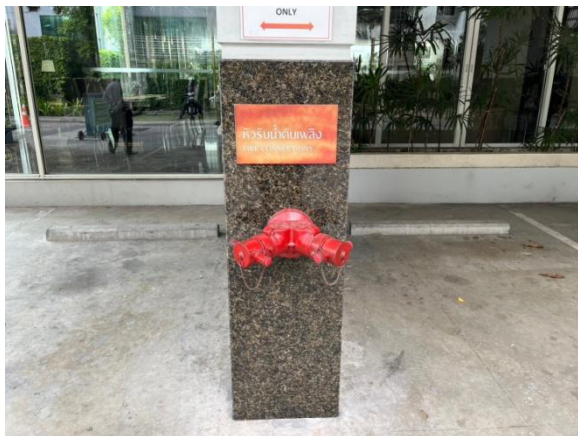
หัวรับน้ำดับเพลิง

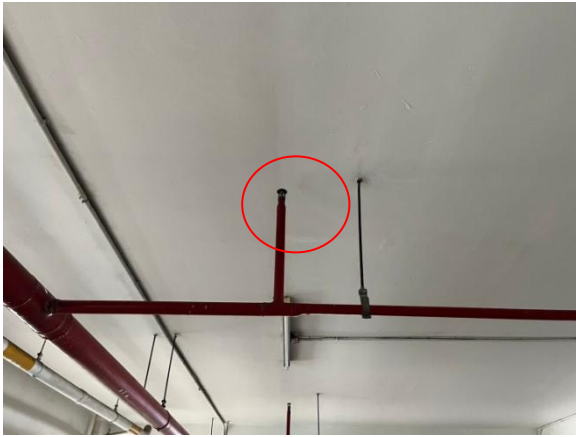
หัวกระจายน้ำดับเพลิงอัตโนมัติ (Sprinkler)

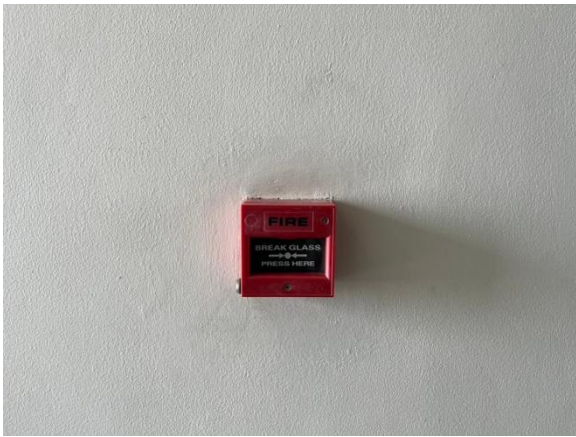
เครื่องแจ้งเหตุแบบใช้มือดึง (Fire Alarm Manual)

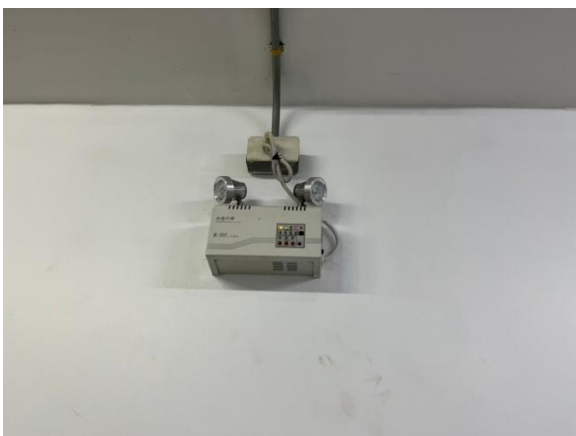
ไฟฉุกเฉิน

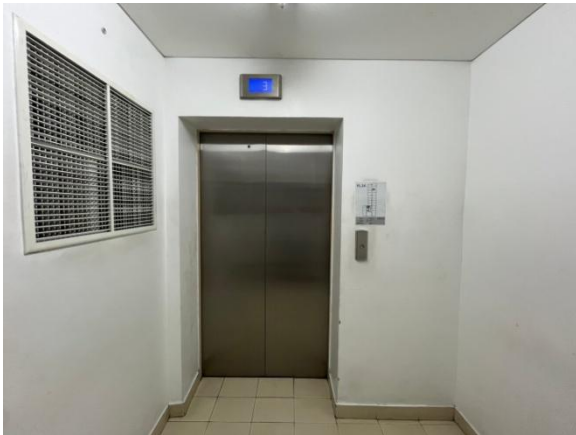
ลิฟต์ดับเพลิง

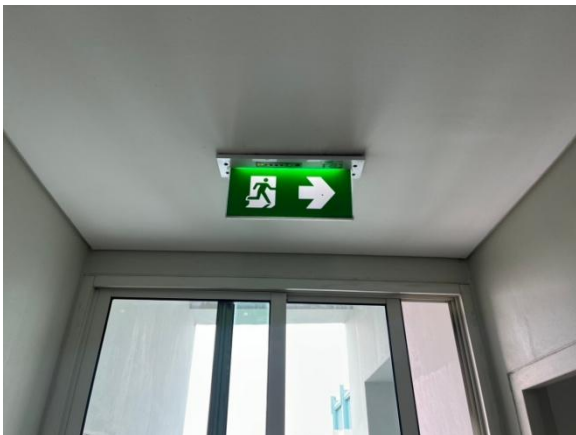
ป้ายบอกทางหนีไฟ

| ดัชนีคุณภาพสิ่งแวดล้อม | บริเวณที่ตรวจสอบ | พารามิเตอร์ | ความถี่ในการตรวจวัด | ผลการปฏิบัติตามมาตรการติดตามตรวจสอบคุณภาพสิ่งแวดล้อม | เอกสารอ้างอิง/ปัญหาและอุปสรรค |
|---|---|---|---|---|---|
| | 3. ป้ายและเครื่องหมายแสดงการหนีไฟ และแผนผังเส้นทางหนีไฟ | - สภาพดี มองเห็นชัดเจนและไม่ลบเลือน | - 3 เดือน/ครั้ง | - โครงการมีการติดป้ายและทำเครื่องหมายการหนีไฟและแผนผังเส้นทางหนีไฟแล้ว | รูปที่ 2-46 |

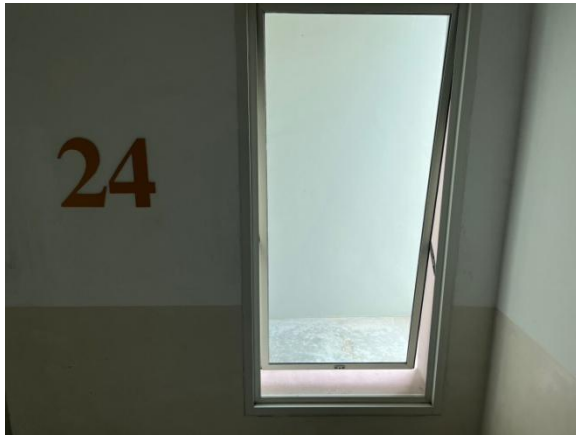
ช่องระบายอากาศบริเวณบันไดหนีไฟ

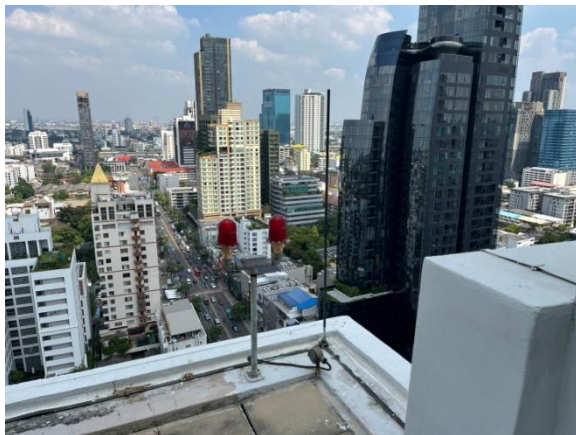
ไฟบอกความสูงของอาคาร

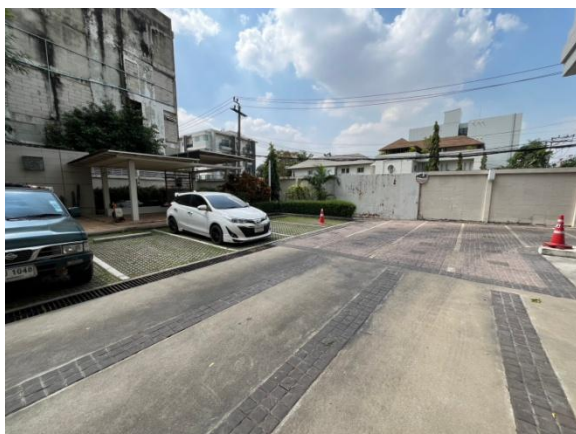
จุดรวมพล

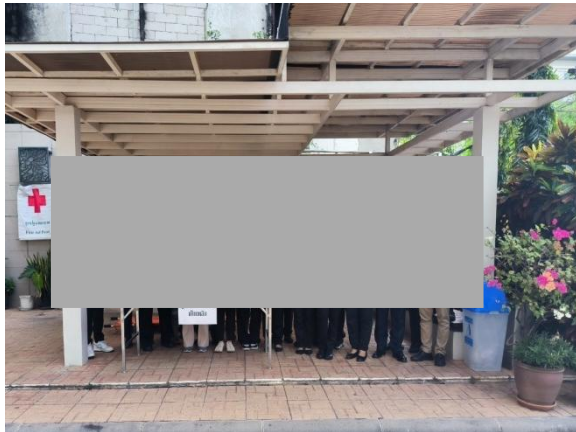
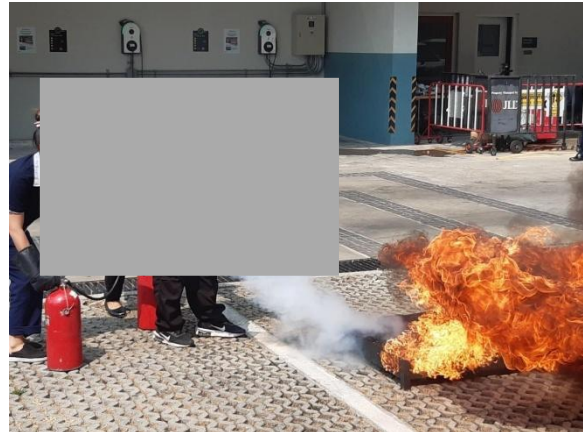
รูปที่ 2-47 การซ้อมอพยพคนกรณีเพลิงไหม้ ประจำปี พ.ศ. 2567

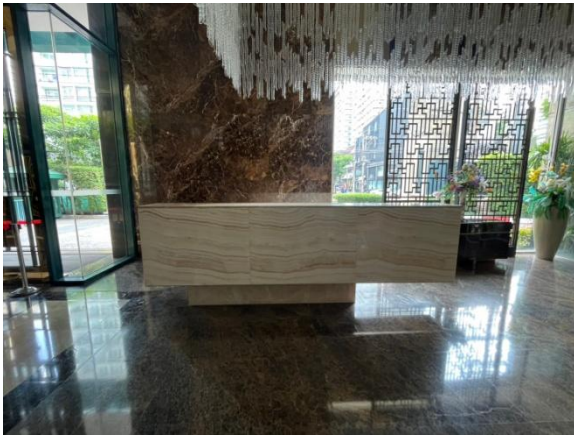
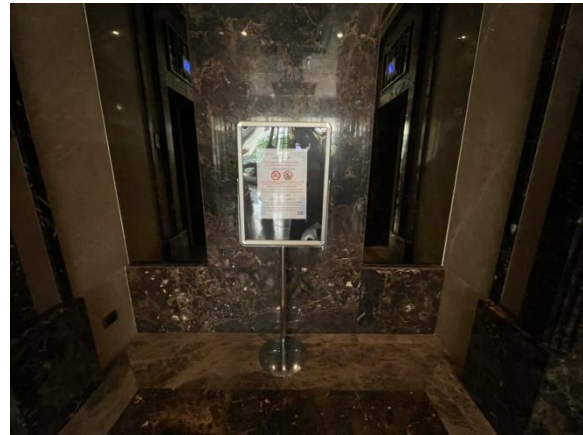
### รูปที่ 2-49 จุดรับเรื่องร้องทุกข์ และจุดประชาสัมพันธ์ของโครงการ

| ดัชนีคุณภาพสิ่งแวดล้อม | บริเวณที่ตรวจสอบ | พารามิเตอร์ | ความถี่ในการตรวจวัด | ผลการปฏิบัติตามมาตรการติดตาม<br>ตรวจสอบคุณภาพสิ่งแวดล้อม | เอกสารอ้างอิง/ปัญหา<br>และอุปสรรค |
|---|---|---|---|---|---|
| 6. คุณภาพชีวิตและ<br>ความพึงพอใจของผู้พัก<br>อาศัย | - ผู้อยู่อาศัย | - ประเมินเรื่องราวร้องทุกข์<br>ข้อเสนอแนะ และข้อคิดเห็น<br>ของผู้อยู่อาศัย | - ตลอดระยะเวลาเปิด<br>ดำเนินการ | - โครงการมีการรับเรื่องราวร้องทุกข์<br>ข้อเสนอแนะ และข้อคิดเห็นของผู้อยู่อาศัย | รูปที่ 2-49 |
