ภาคผนวก ข

รูปประกอบการปฏิบัติตามมาตรการป้องกันและแก้ไข

ผลกระทบสิ่งแวดล้อม

### ภาคผนวก ข รูปภาพประกอบการตรวจประเมินการปฏิบัติตามมาตรการป้องกันและลดผลกระทบสิ่งแวดล้อม

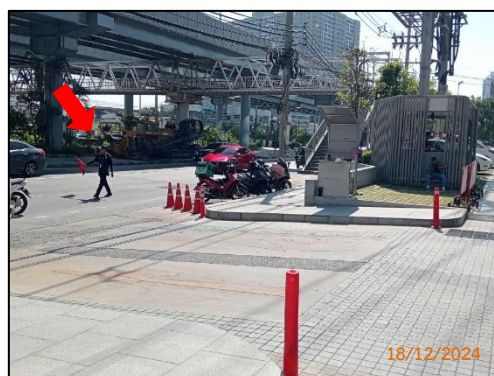
#### รูปที่ 2-6 เจ้าหน้าที่รักษาความปลอดภัย

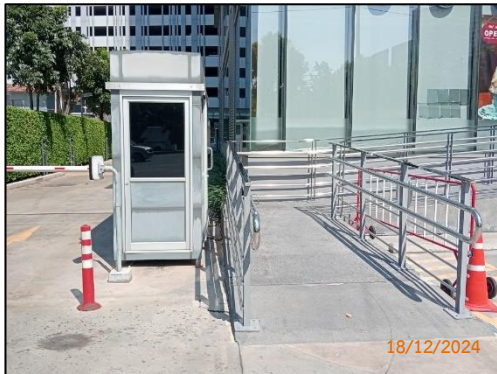
### รูปที่ 2-7 ระบบการจราจรภายในโครงการและกล้องวงจรปิดทางเข้า-ออก

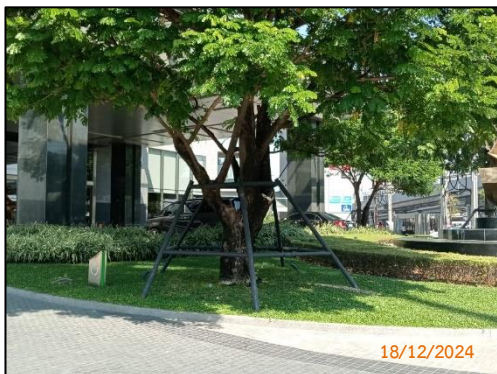
### รูปที่ 2-8 พื้นที่สีเขียวของโครงการ

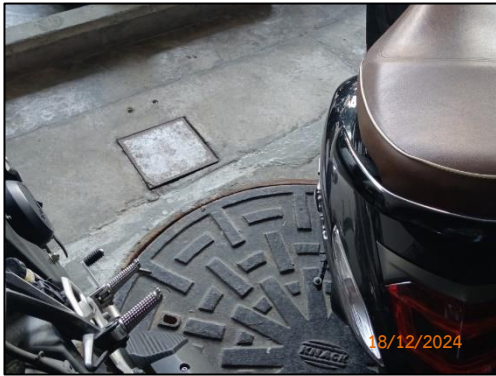
รูปที่ 2-17 บ่อพักน้ำของโครงการ

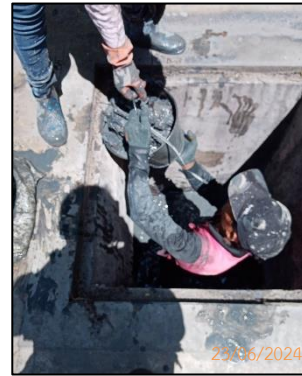
รูปที่ 2-18 กิจกรรมการขุดลอกตะกอนดินจากรางระบายน้ำ

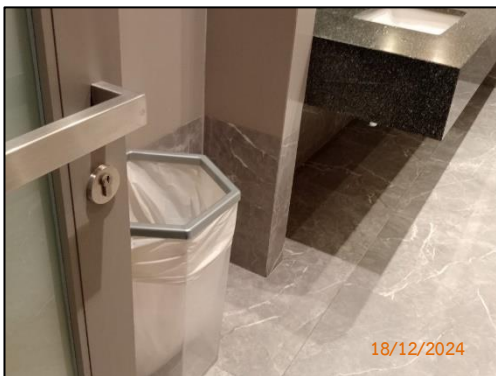
รูปที่ 2-19 ถังขยะภายในโครงการ

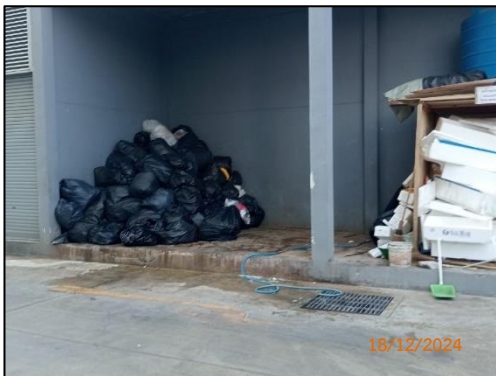
รูปที่ 2-20 ห้องพักมูลฝอย

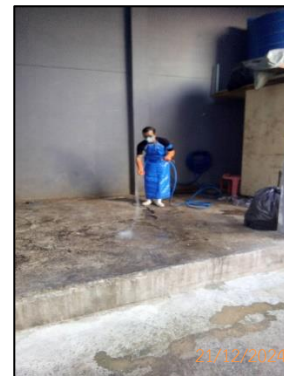
รูปที่ 2-21 กิจกรรมทำความสะอาดห้องพักมูลฝอย

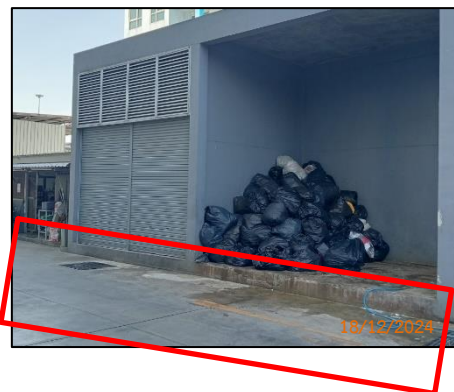
รูปที่ 2-22 พื้นที่จอดรถเก็บมูลฝอย

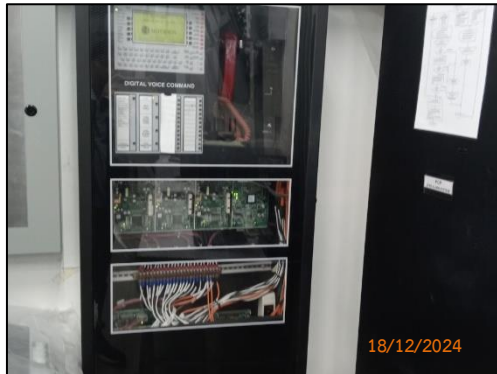
แผงควบคุม ( Fire Alarm Control Panel )

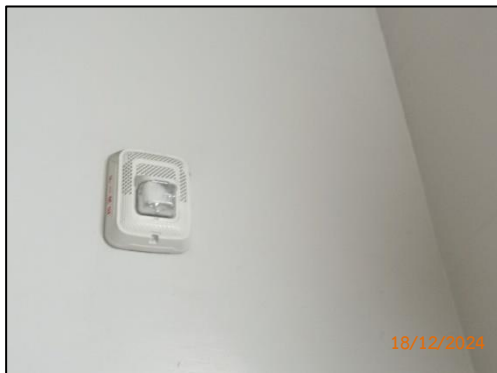
ชุดกดแจ้งเหตุแบบใช้มือ

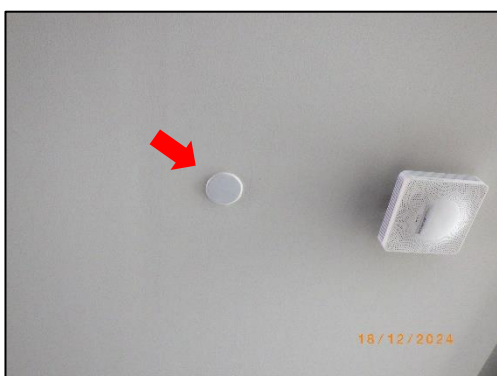
เครื่องตรวจจับควัน

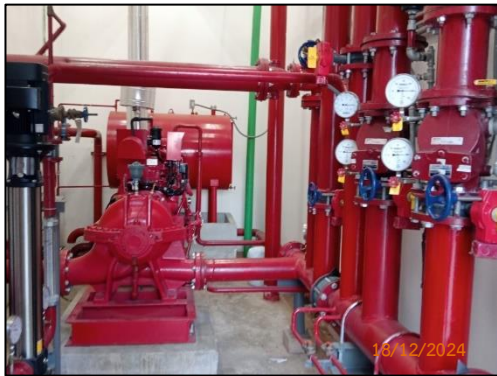
ระบบท่อน้ำดับเพลิง

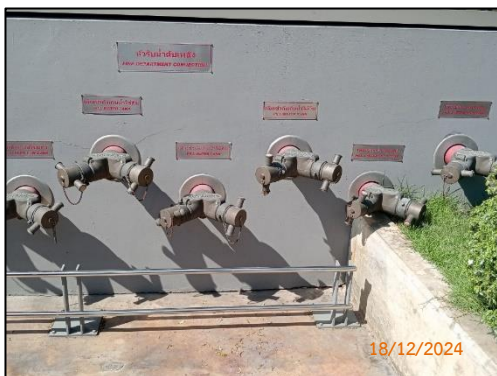
หัวรับน้ำดับเพลิงนอกอาคาร

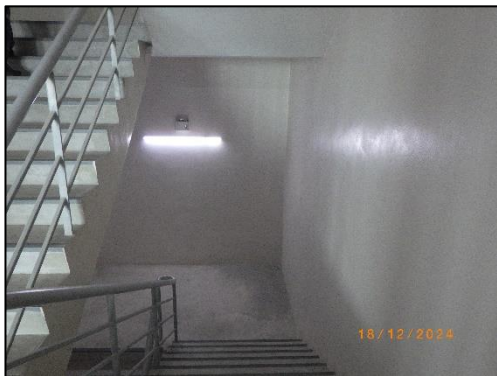
บันไดหนีไฟ

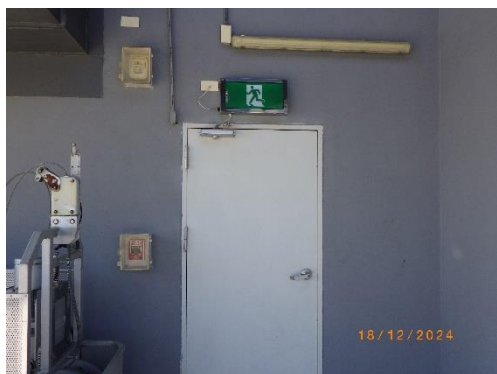
ประตูหนีไฟ

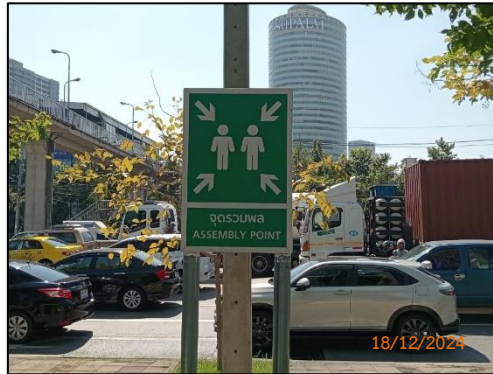
รูปที่ 2-25 จุดรวมพล

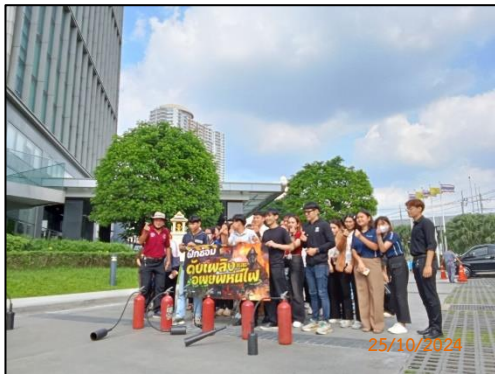
รูปที่ 2-26 กิจกรรมอบรมและซ้อมการอพยพคนกรณีเกิดเพลิงไหม้ ประจำปี 2567

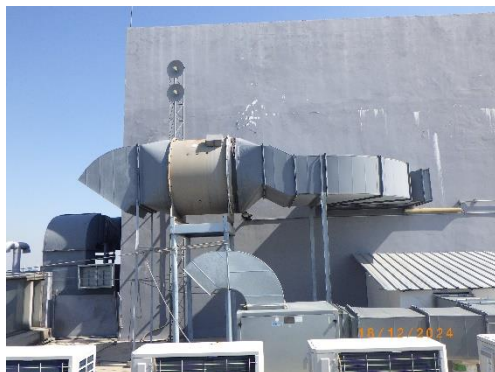
รูปที่ 2-27 ระบบระบายอากาศ

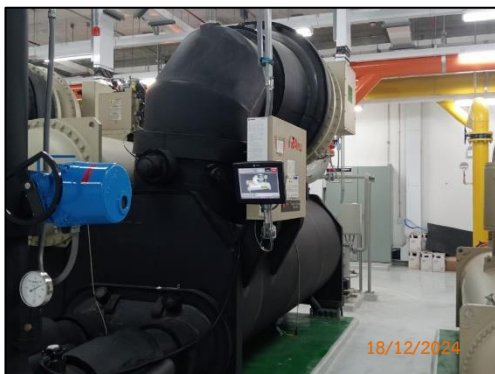
รูปที่ 2-28 ห้องควบคุมระบบปรับอากาศและระบบระบายอากาศ

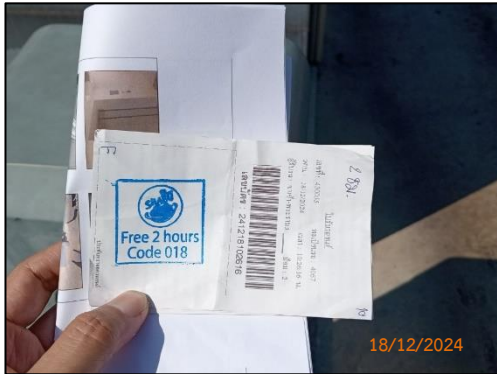
บัตรสำหรับจอดรถในอาคาร

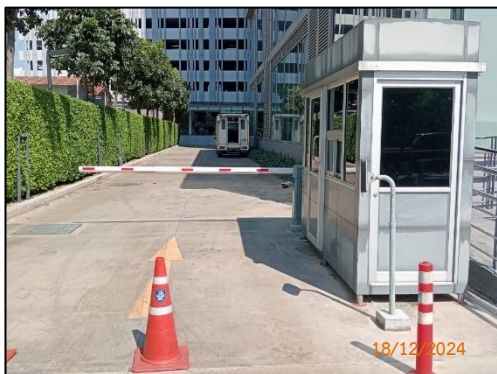
#### รูปที่ 2-31 บริเวณทางเข้า-ออก พื้นที่โครงการ

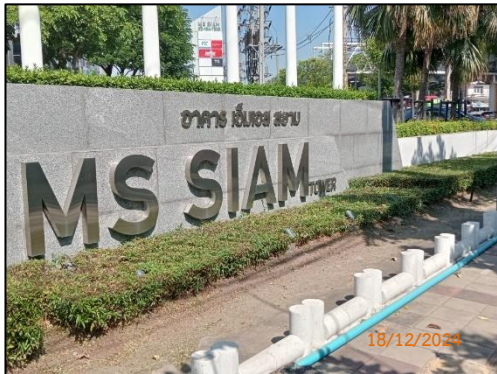
รูปที่ 2-32 ป้ายชื่อโครงการ

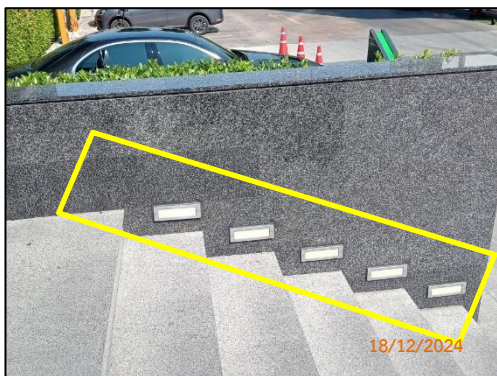
รูปที่ 2-33 ไฟส่องสว่างบริเวณช่องทางเข้า-ออกโครงการ

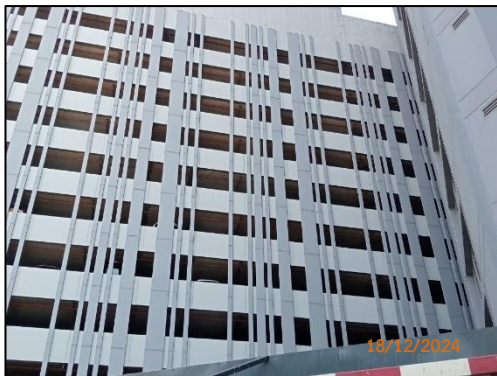
รูปที่ 2-34 อาคารจอดรถ

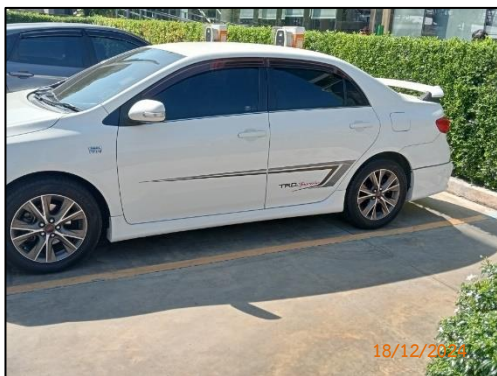
รูปที่ 2-35 พื้นที่จอดรถสำหรับผู้พิการ

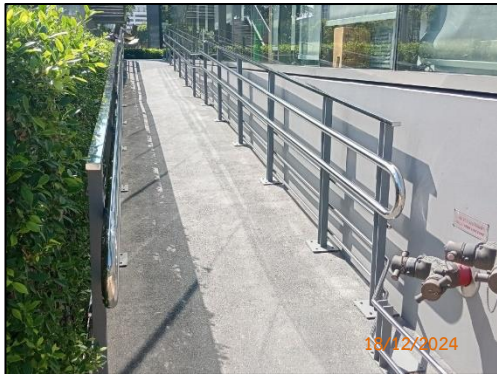
RD-1

รูปที่ 2-36 ทางลาดเข้าสู่อาคาร

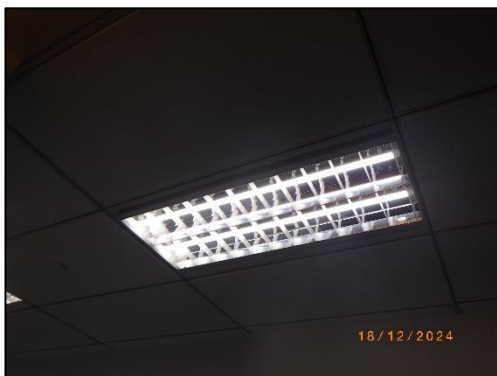
รูปที่ 2-38 หลอดไฟภายในอาคาร

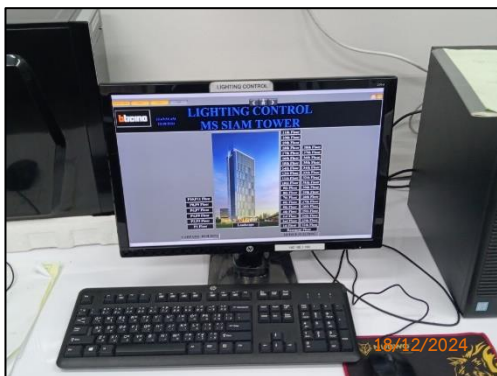
รูปที่ 2-39 คอมพิวเตอร์สำหรับควบคุมไฟฟ้า

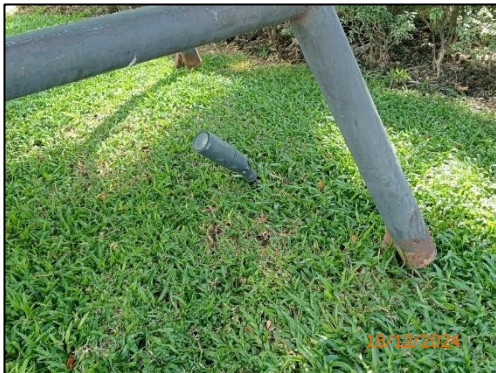
รูปที่ 2-41 ไฟส่องต้นไม้

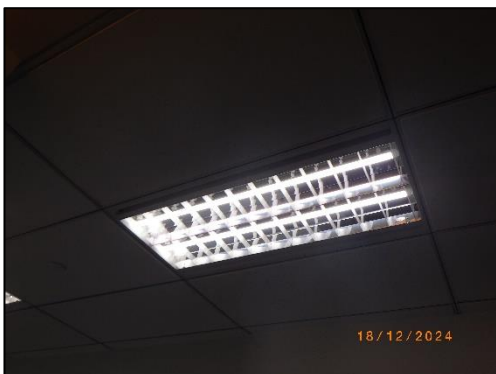
รูปที่ 2-43 โคมไฟแบบมีแผ่นสะท้อน

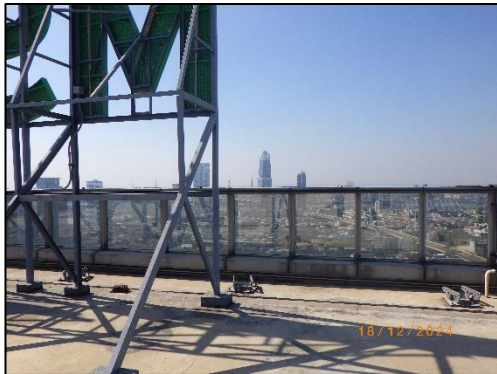
รูปที่ 2-44 ขอบคอนกรีตสูง 1.5 เมตรเพื่อป้องกันการพลัดตกจากอาคาร บริเวณชั้นดาดฟ้า

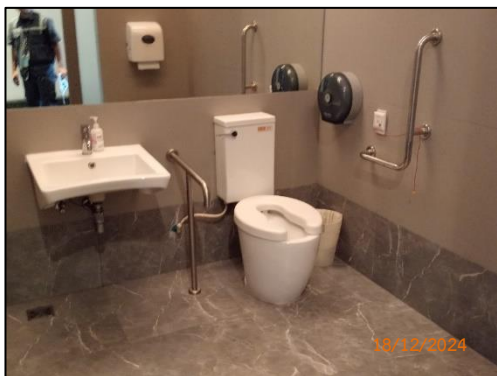
รูปที่ 2-45 ห้องน้ำ

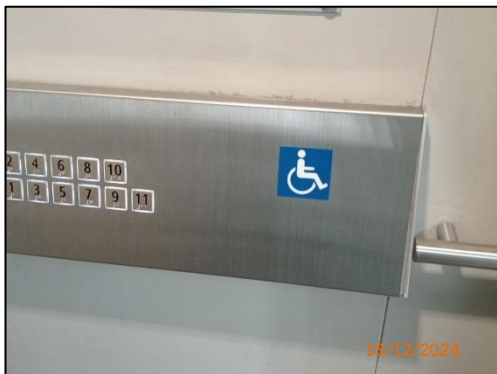
รูปที่ 2-46 สัญลักษณ์แสดงสิ่งอำนวยความสะดวกสำหรับผู้พิการหรือทุพพลภาพ

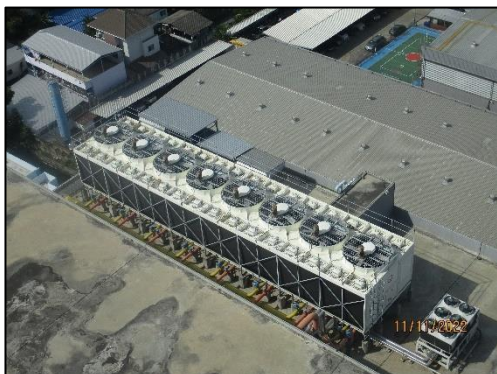
รูปที่ 2-47 หอผึ่งเย็น

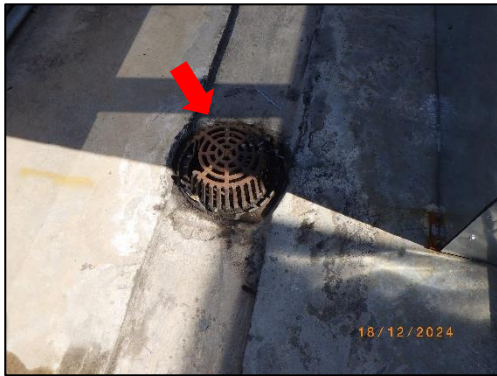
รูปที่ 2-48 ตะแกรงครอบตามรูระบายน้ำทิ้ง

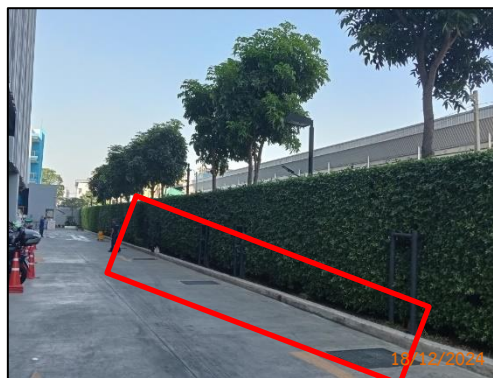
รูปที่ 2-49 ร่องระบายน้ำภายในพื้นที่โครงการ

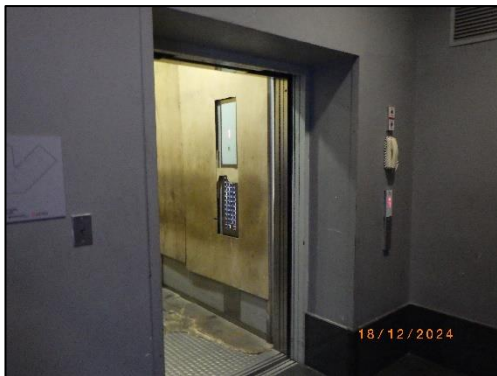
รูปที่ 2-50 ลิฟต์ขนส่ง

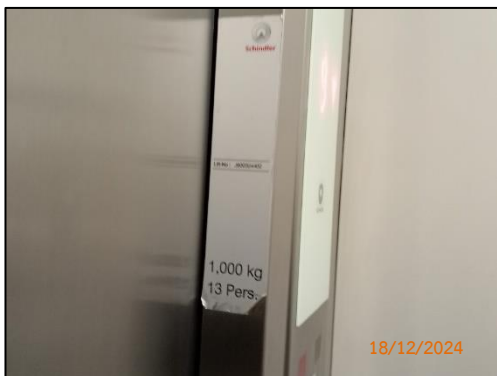
รูปที่ 2-51 ป้ายกำหนดน้ำหนัก จำนวนผู้ใช้ลิฟต์ในแต่ละครั้ง
