รายงานผลการปฏิบัติตามมาตรการป้องกันและแก้ไขผลกระทบสิ่งแวดล้อม
และมาตรการติดตามตรวจสอบคุณภาพสิ่งแวดล้อม ในระยะดำเนินการ

โครงการ 39 คัสตูรี

ระหว่างเดือนกรกฎาคม-ธันวาคม พ.ศ. 2567

หนังสือรับรองการจัดทำรายงานผลการปฏิบัติตามมาตรการป้องกันและแก้ไขผลกระทบสิ่งแวดล้อมและ
มาตรการติดตามตรวจสอบคุณภาพสิ่งแวดล้อม (ระยะดำเนินการ)

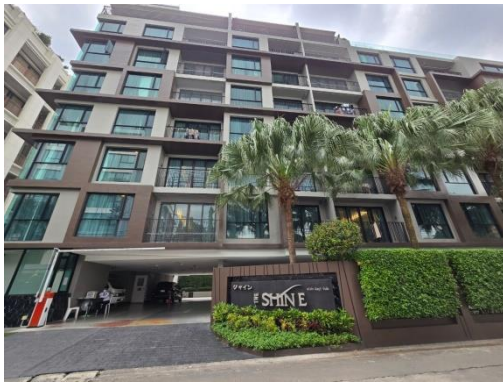
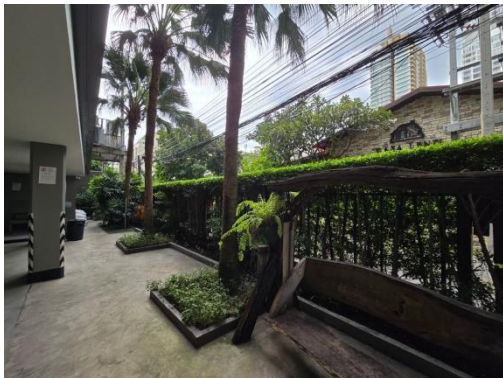
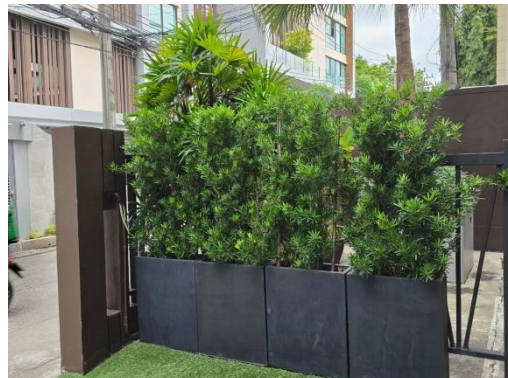
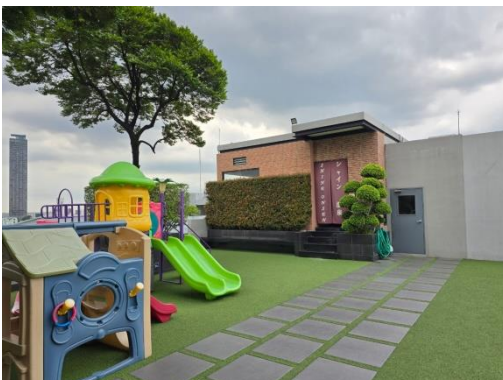
รูปที่ 2-1 พื้นที่สีเขียวของโครงการ

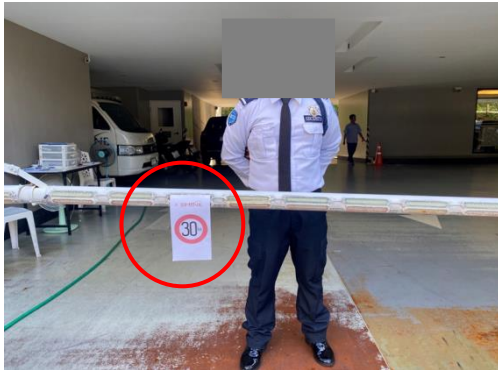
รูปที่ 2-2 ป้ายจำกัดความเร็ว และสัญลักษณ์จราจรภายในโครงการ

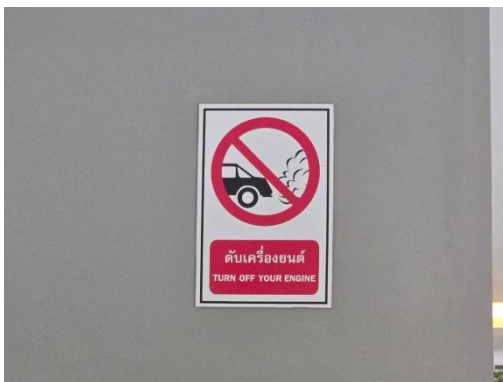
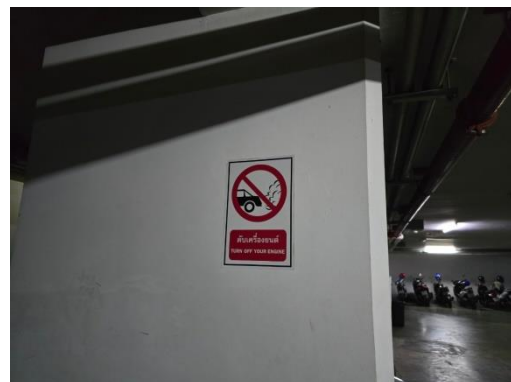
รูปที่ 2-4 ป้ายห้ามติดเครื่องยนต์ทิ้งไว้

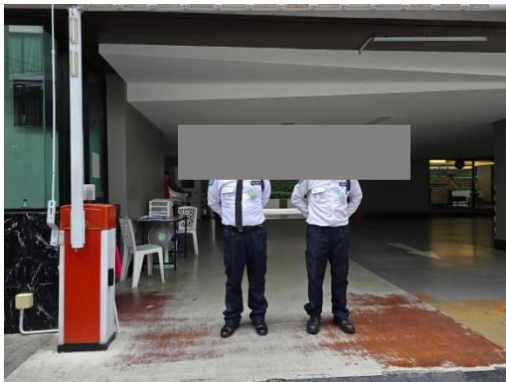
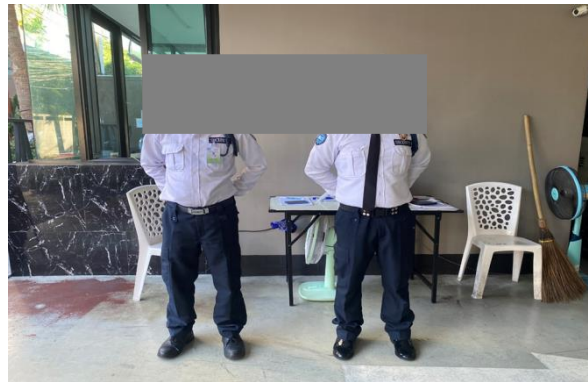
รูปที่ 2-5 เจ้าหน้าที่รักษาความปลอดภัยของโครงการ

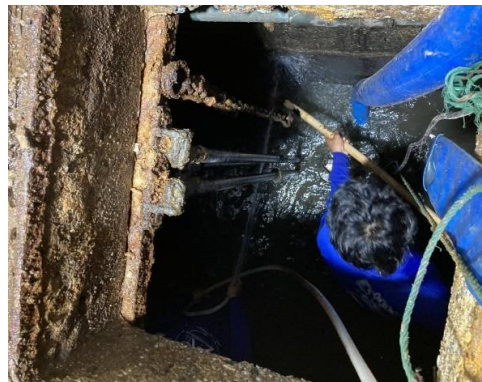
รูปที่ 2-7 สุ่มตะกอนส่วนเกินจากระบบบำบัดน้ำเสียไปกำจัด

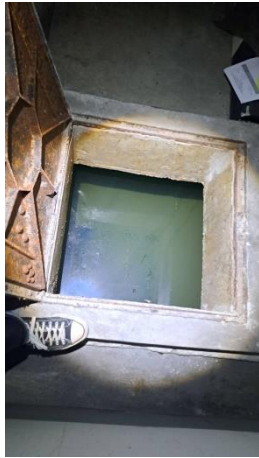
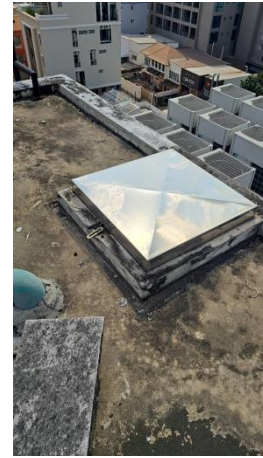
รูปที่ 2-8 ถังเก็บน้ำใต้ดิน และถังเก็บน้ำชั้นดาดฟ้า

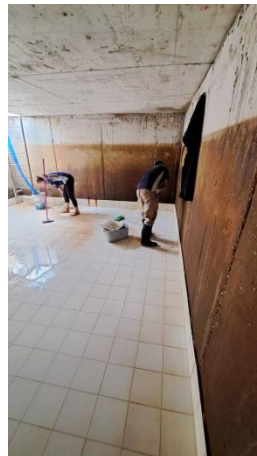
รูปที่ 2-9 ถังเก็บน้ำของโครงการ

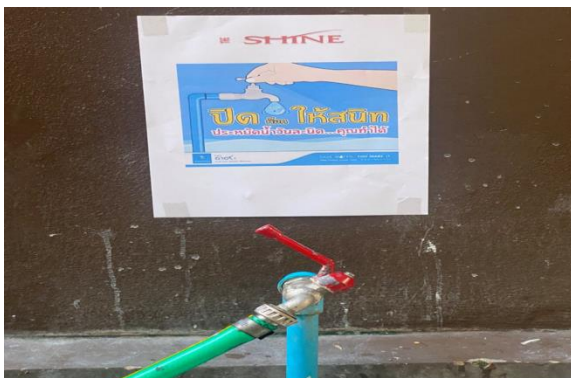
รูปที่ 2-10 สีสู่ประชาสัมพันธ์ใช้น้ำอย่างประหยัด

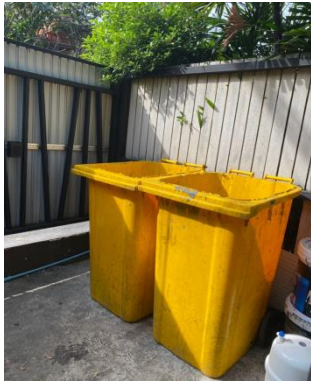
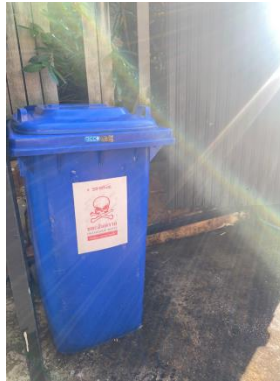
รูปที่ 2-16 ห้องพักมูลฝอยรวม

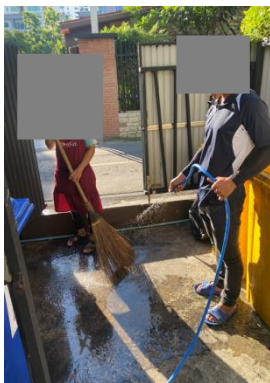
รูปที่ 2-17 พนักงานทำความสะอาดถึงรองรับมูลฝอย และห้องพักมูลฝอย

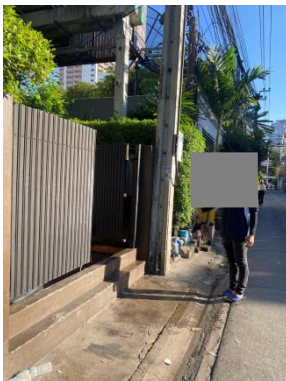
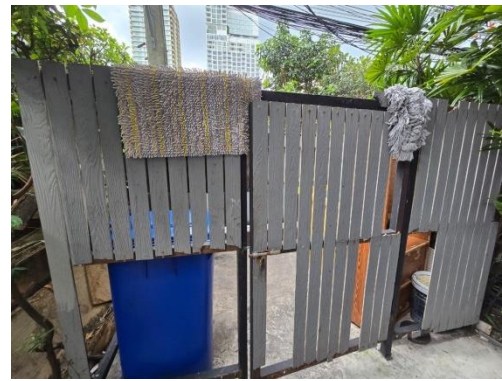
รูปที่ 2-18 ที่จอดรถเก็บขนมูลฝอย

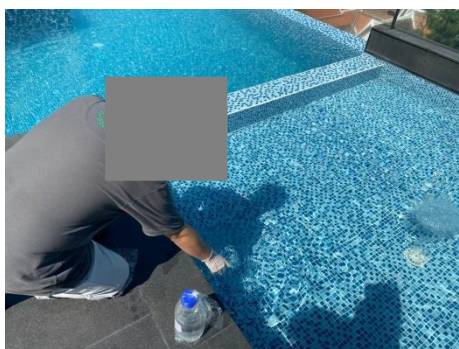
ดำเนินการเก็บตัวอย่างน้ำ สระว่ายน้ำของ โครงการ 39 คัสตอรี่ ระยะเปิดดำเนินการ จำนวน 2 จุด คือ สระว่ายน้ำบริเวณที่มีผู้ใช้บริการเบาบาง และสระว่ายน้ำบริเวณผู้ใช้บริการหนาแน่น เดือนละ 1 ครั้ง และปีละ 1 ครั้ง ระหว่างเดือนกรกฎาคม-ธันวาคม พ.ศ. 2567 ดำเนินการระหว่างเดือนตุลาคม-ธันวาคม พ.ศ. 2567 ดังแสดงในรูปที่ 3.2-3 โดยระหว่างเดือนกรกฎาคม-กันยายน พ.ศ. 2567 ไม่มีการตรวจวัด
