#### 1. ความเป็นมาของโครงการและการจัดทำรายงาน

##### 1.1 ความเป็นมาของโครงการ

## 2.1 ผลการปฏิบัติตามมาตรการป้องกันและแก้ไขผลกระทบสิ่งแวดล้อม

**ตารางที่ 2.1** มาตรการป้องกันและแก้ไขผลกระทบสิ่งแวดล้อมทั่วไป ของโครงการเหมืองแร่ดินอุตสาหกรรมชนิดดินซีเมนต์ ของ บริษัทปูนซีเมนต์ไทย (ทุ่งสง) จำกัด  
ระหว่างเดือนกรกฎาคม-ธันวาคม 2567

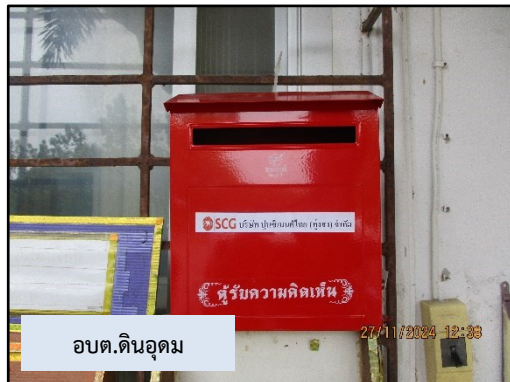
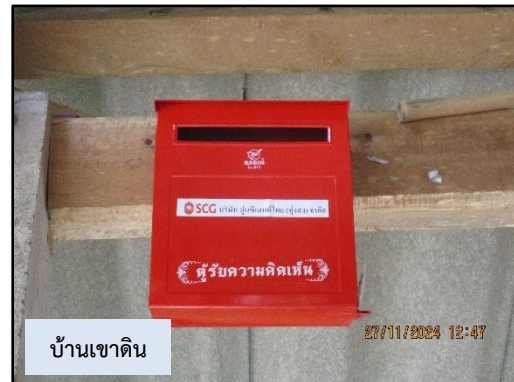
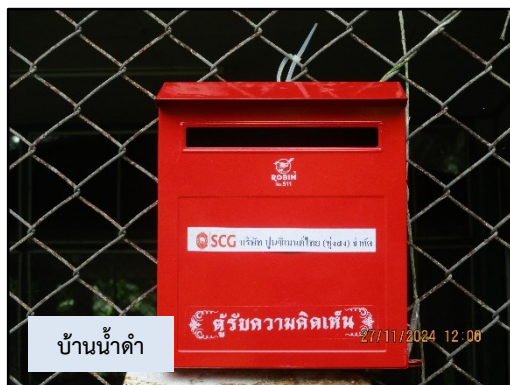
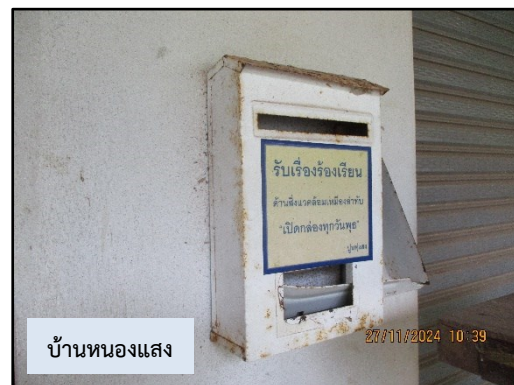
ภาพที่ 2.1 จุฑรับเรื่องร้องเรียนบริเวณต่าง ๆ ในชุมชน

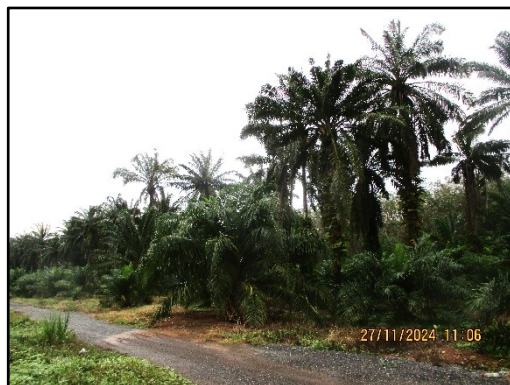
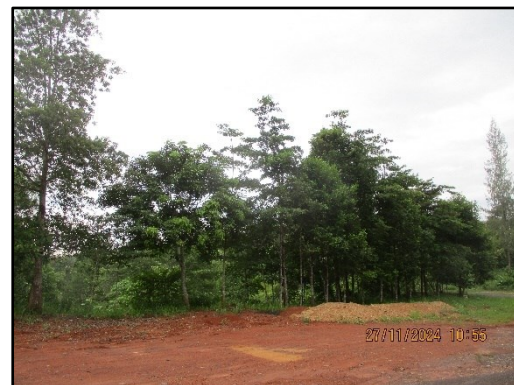
ภาพที่ 2.2 การปลูกต้นไม้บริเวณพื้นที่โครงการ

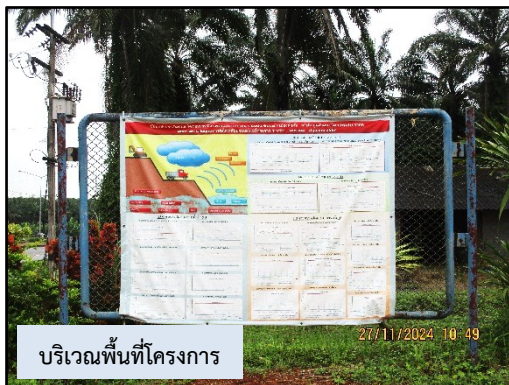
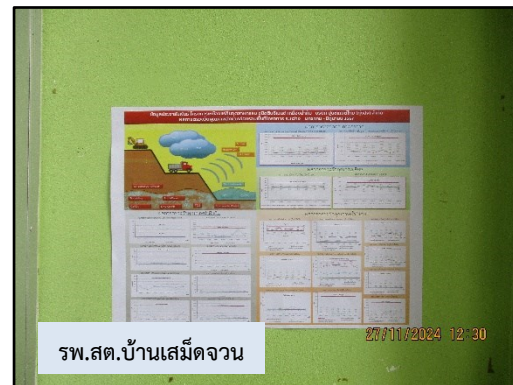
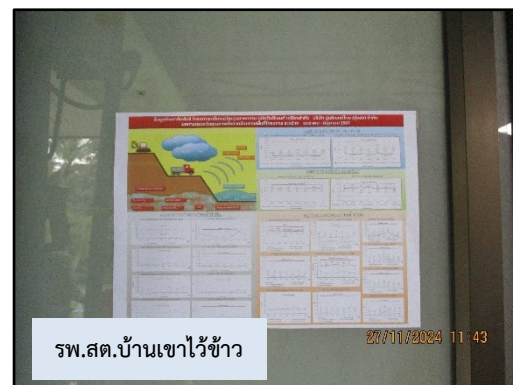
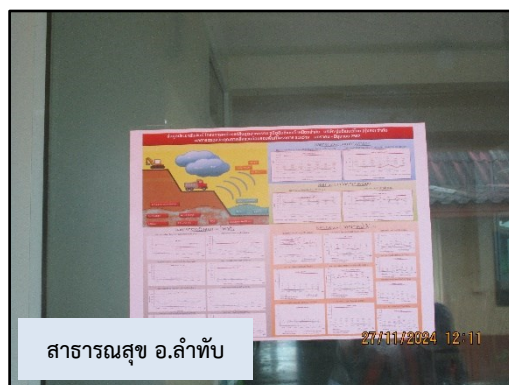
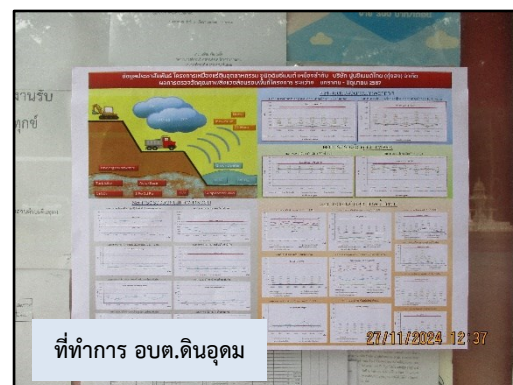
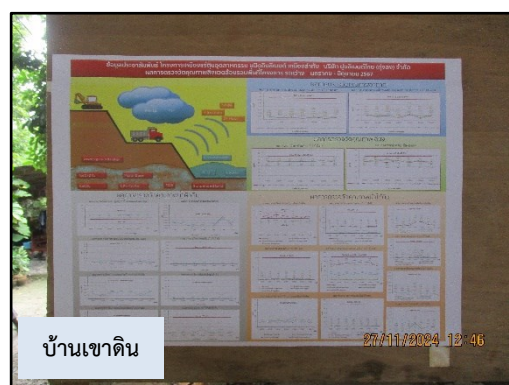
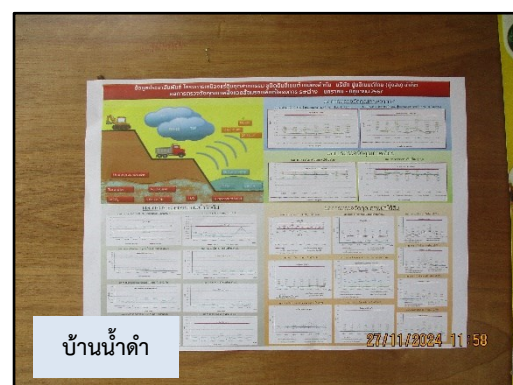
ภาพที่ 2.3 การแสดงผลการติดตามตรวจสอบผลกระทบสิ่งแวดล้อม ณ พื้นที่โครงการ  
และแหล่งชุมชนที่พื้นที่โครงการตั้งอยู่

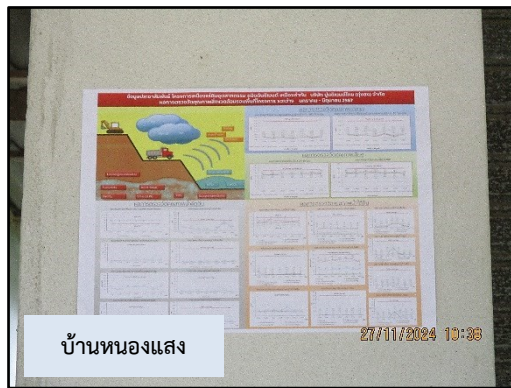
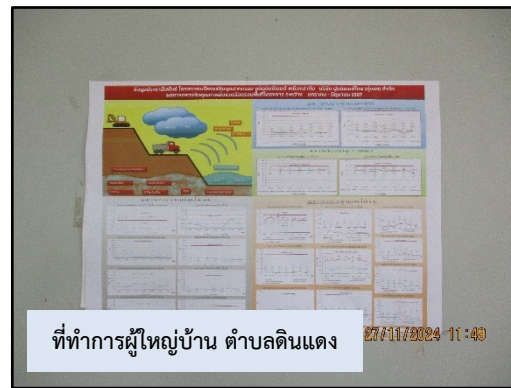
ภาพที่ 2.3 (ต่อ) การแสดงผลการติดตามตรวจสอบผลกระทบสิ่งแวดล้อม ณ พื้นที่โครงการ และแหล่งชุมชนที่พื้นที่โครงการตั้งอยู่

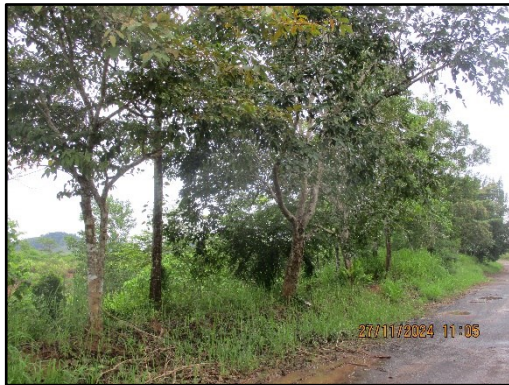
ภาพที่ 2.5 คันทำนบดิน

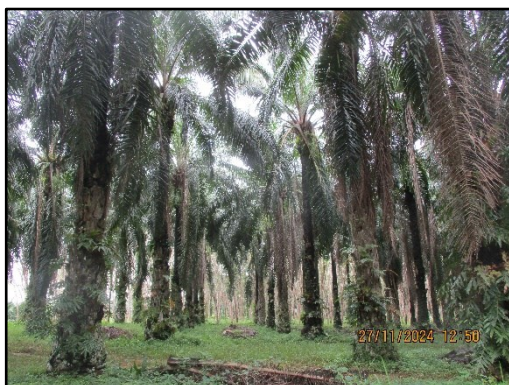
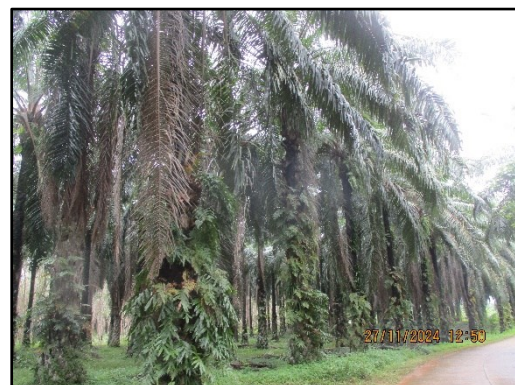
ภาพที่ 2.6 ต้นปาล์มน้ำมันในบริเวณพื้นที่โครงการ

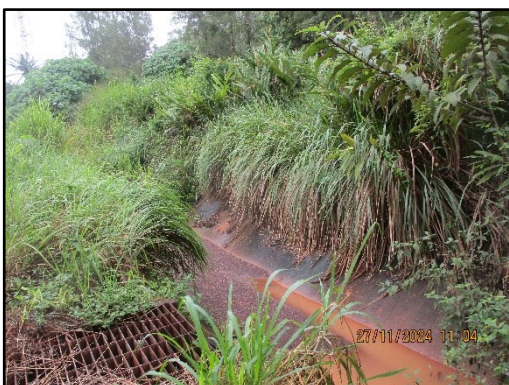
ภาพที่ 2.7 คูระบายน้ำรอบพื้นที่โครงการ

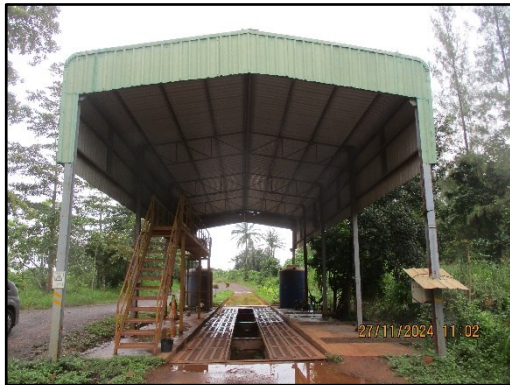
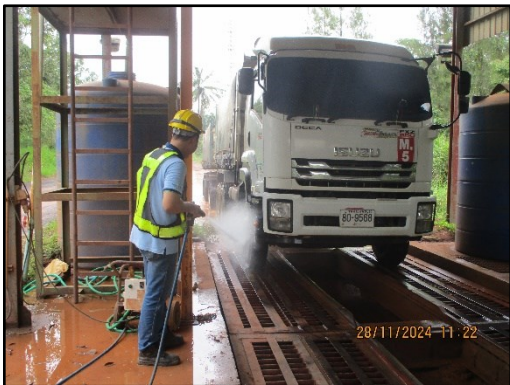
ภาพที่ 2.8 บ่อล้างล้อ และการล้างทำความสะอาดบรรทุก

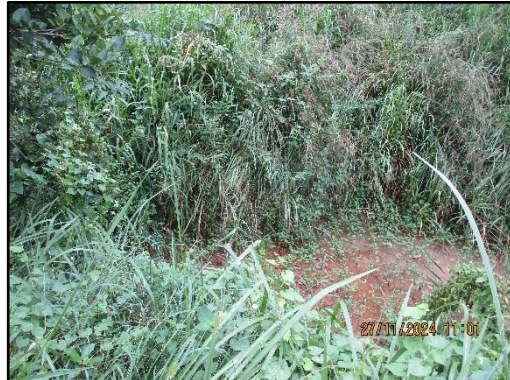
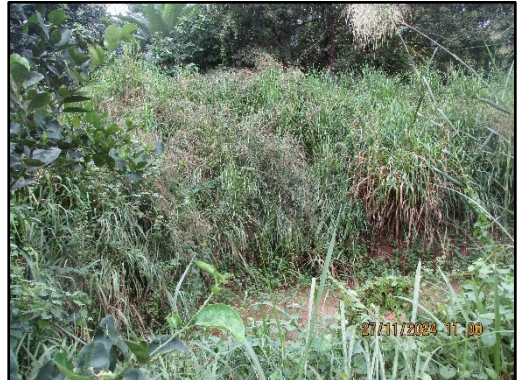
ภาพที่ 2.9 บ่อดักตะกอน

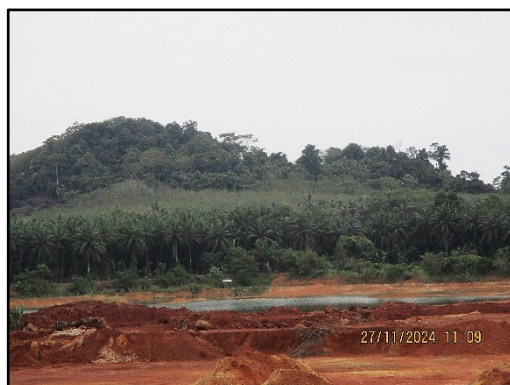
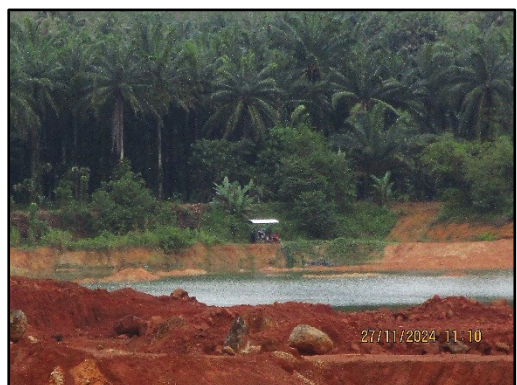
ภาพที่ 2.10 บ่อรับน้ำ (Sump) และการติดตั้งปั้มน้ำ

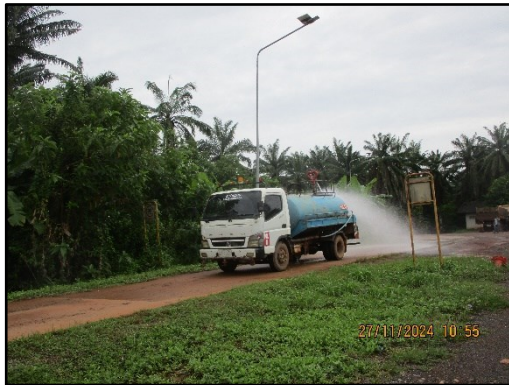
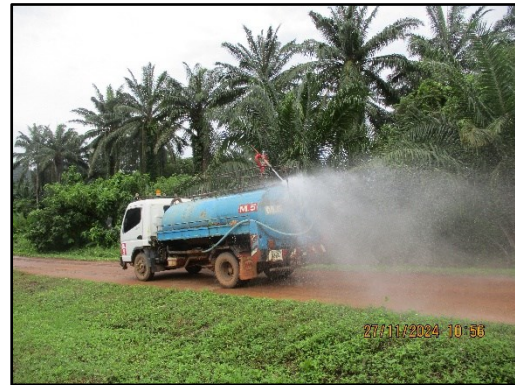
ภาพที่ 2.11 การฉีดพรมน้ำภายในพื้นที่โครงการ

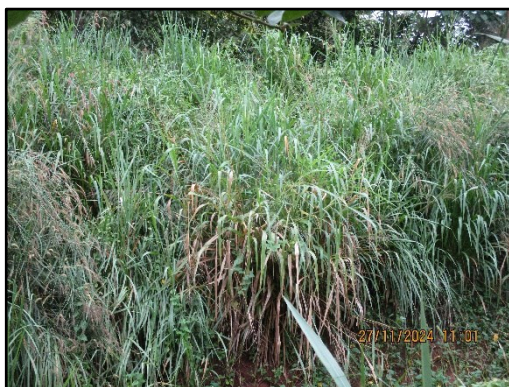
ภาพที่ 2.12 การปลูกพืชคลุมดินบริเวณบ่อดักตะกอน

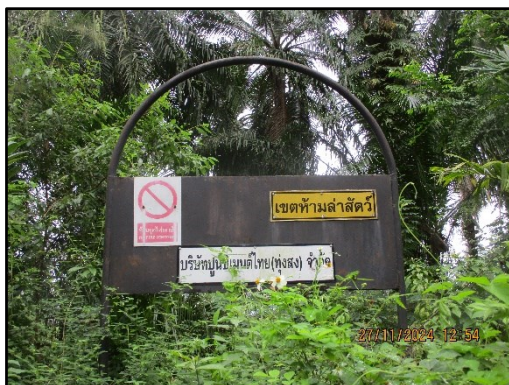
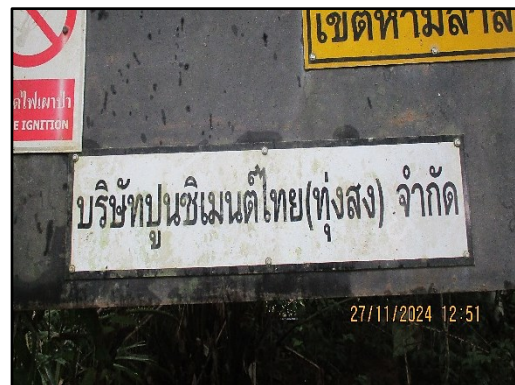
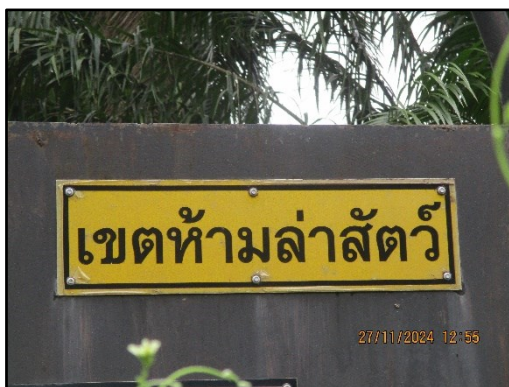
ภาพที่ 2.13 ป้ายเตือนด้านความปลอดภัยบริเวณโดยรอบพื้นที่โครงการ

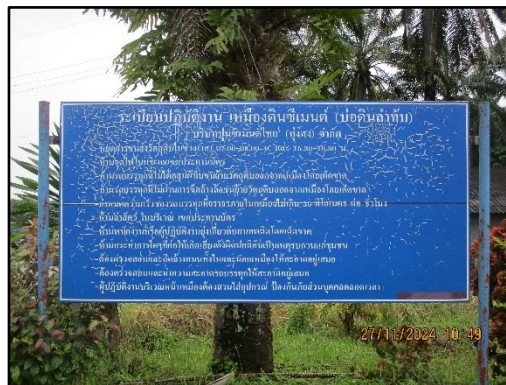
ภาพที่ 2.15 ระเบียบปฏิบัติงานเหมืองดินซีเมนต์

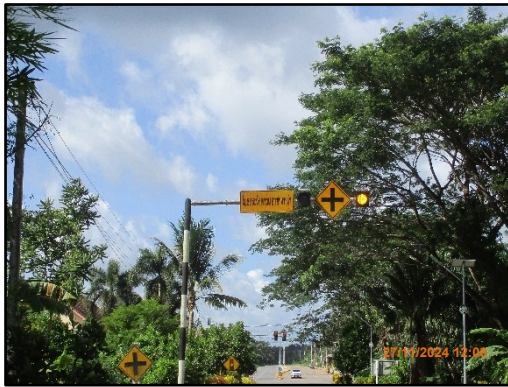
ภาพที่ 2.16 สัญญาณไฟกระพริบและป้ายเตือนด้านการจราจรก่อนถึงทางเข้า-ออกบริเวณพื้นที่โครงการ

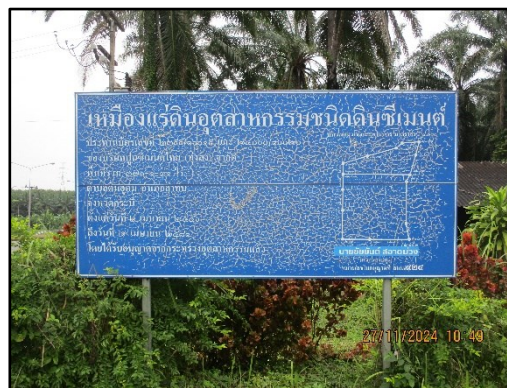
ภาพที่ 2.17 ป้ายประชาสัมพันธ์รายละเอียดโครงการ

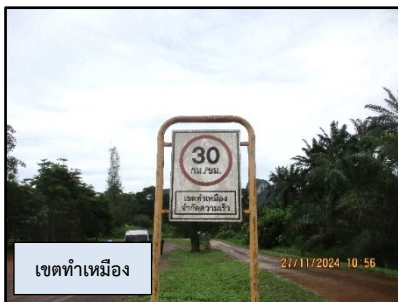
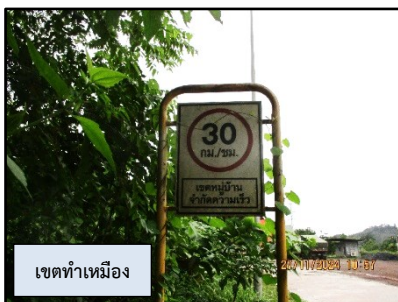
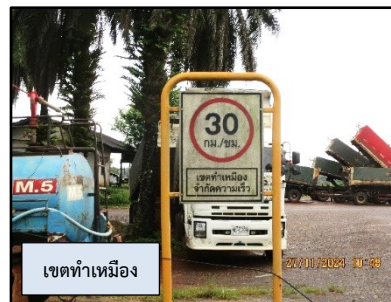
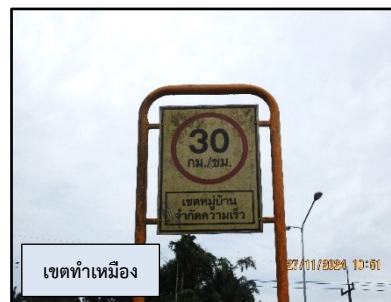
ภาพที่ 3.49 การควบคุมความเร็วของรถบรรทุก ไม่เกิน 30 กิโลเมตร/ชั่วโมง
