ผลการปฏิบัติตามมาตรการป้องกันและ  
แก้ไขผลกระทบสิ่งแวดล้อม

บริษัท บุติก พรีเมียร์ อินน์ ซอย 11 จำกัด เจ้าของโครงการ โรงแรม Premier Inn Sukhumvit 11 ตั้งอยู่ที่ซอยสุขุมวิท 11 แขวงคลองเตยเหนือ เขตวัฒนา กรุงเทพมหานคร มีพื้นที่โครงการขนาด 1-1-7 ไร่ เป็นโครงการประเภทโรงแรม ประกอบด้วยอาคารขนาดความสูง 8 ชั้น พร้อมชั้นใต้ดิน 2 ชั้น จำนวน 2 อาคาร มีจำนวนห้องพักรวมทั้งสิ้น 224 ห้อง (อาคาร A มีจำนวนห้องพัก 145 ห้อง และอาคาร B มีจำนวนห้องพัก 79 ห้อง) ปัจจุบันโครงการดังกล่าวได้มีการแจ้งเปลี่ยนชื่อผู้ประกอบการ และเปลี่ยนชื่อสถานประกอบการ โดยผู้ประกอบการ คือ บริษัท เลเจนด์ แลนด์ บางกอก ทีแอล จำกัด และเปิดดำเนินการโรงแรมภายใต้ชื่อ โรงแรมเทอร์เวลลอดจ์ สุขุมวิท 11 **ภาคผนวก ข**

ผลการติดตามตรวจสอบการปฏิบัติตามมาตรการป้องกันและแก้ไขผลกระทบสิ่งแวดล้อมของโครงการ โรงแรมเทอร์เวลลอดจ์ สุขุมวิท 11 (ระยะดำเนินการ) ระหว่างเดือน กรกฎาคม ถึง ธันวาคม พ.ศ. 2567 แสดงดังตารางที่ 2.2-1

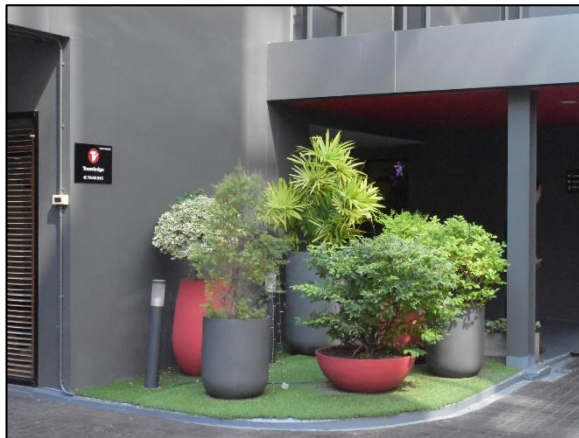
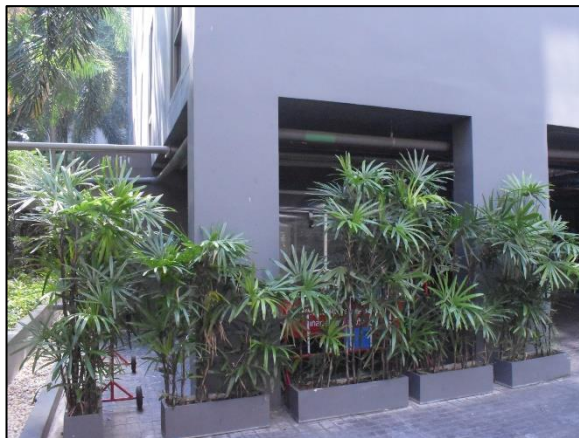
รูปที่ 2.2-1 พื้นที่สีเขียวและการดูแลรักษาพื้นที่สีเขียว

พื้นที่สีเขียวในโครงการ

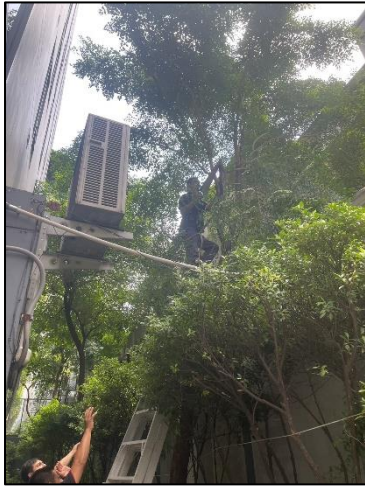
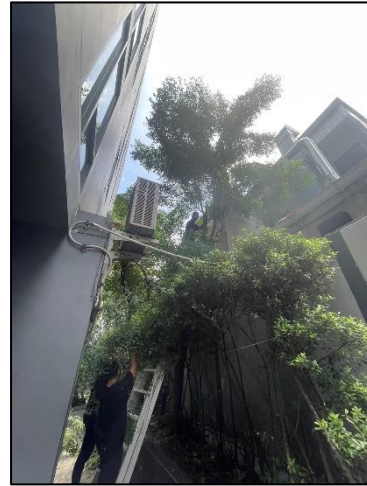
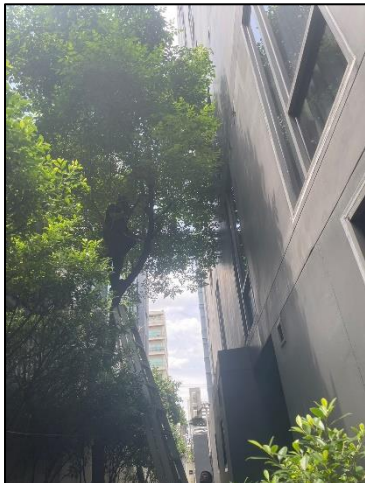
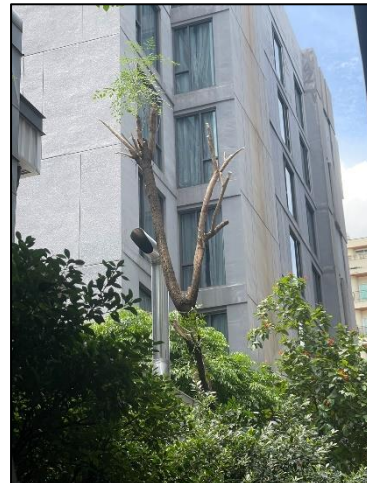
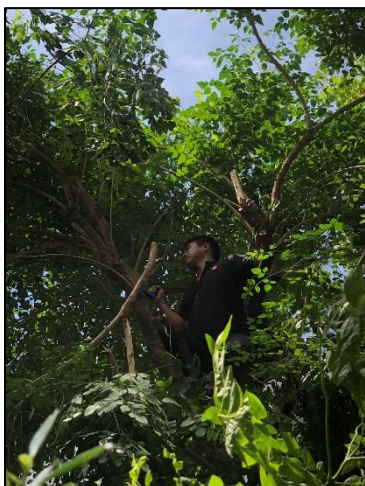
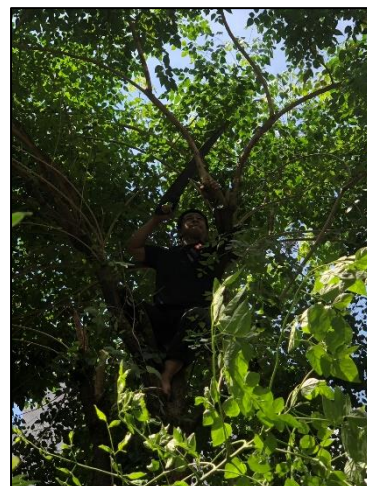
รูปที่ 2.2-1 พื้นที่สีเขียวและการดูแลรักษาพื้นที่สีเขียว (ต่อ)

การดูแลรักษาพื้นที่สีเขียว

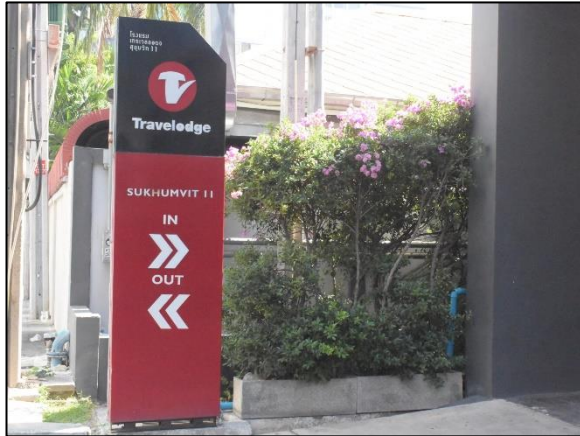
ทางเข้า-ออก โครงการ

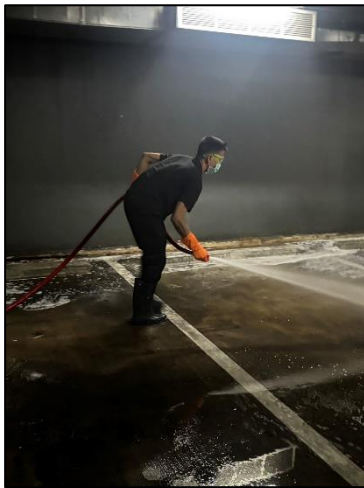
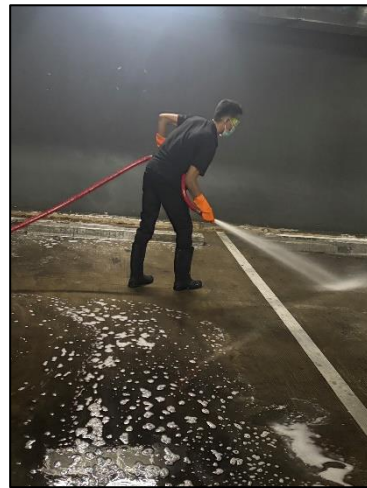
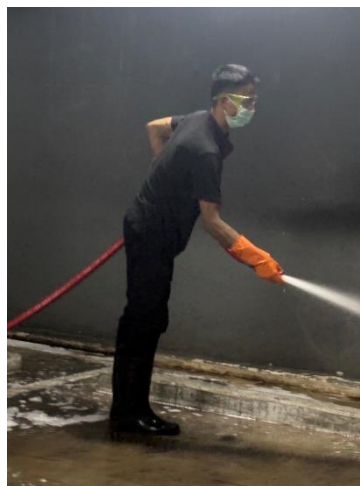
การดูแลความสะอาดพื้นที่จอดรถ และพื้นถนน

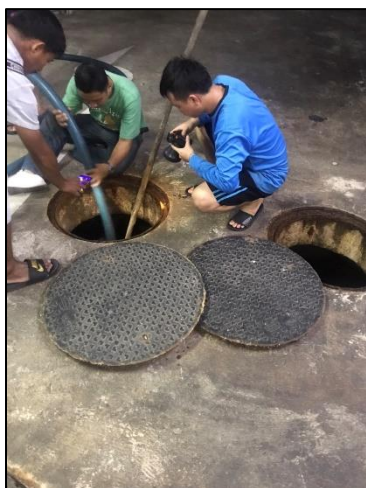
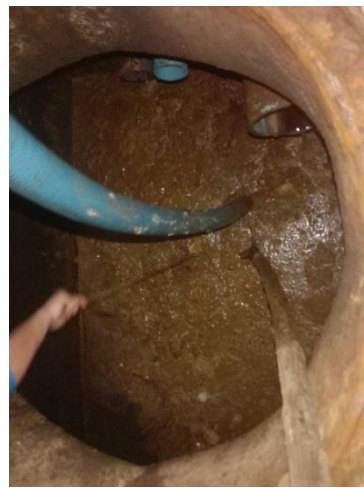
การสูบล้างสิ่งปฏิกูล

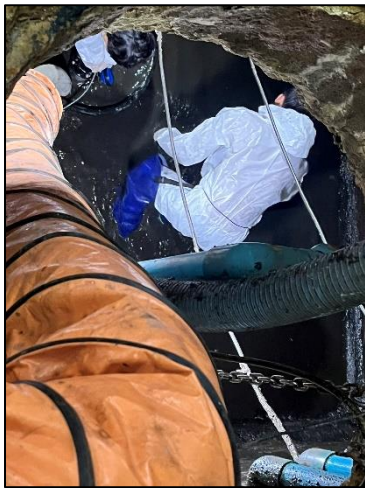
การล้างทำความสะอาดระบบบำบัดน้ำเสีย

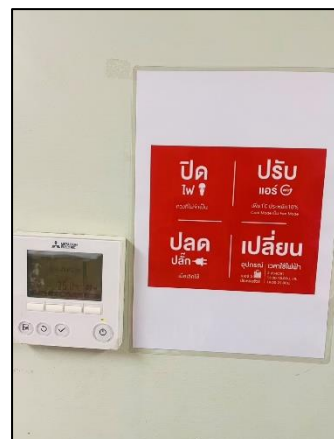
การอนุรักษ์พลังงาน

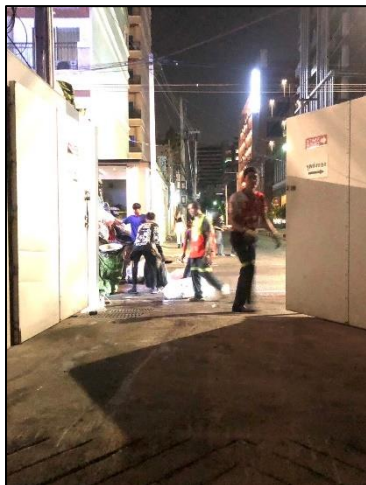
การเก็บขนมูลฝอยโดยสำนักงานเขตวัฒนา

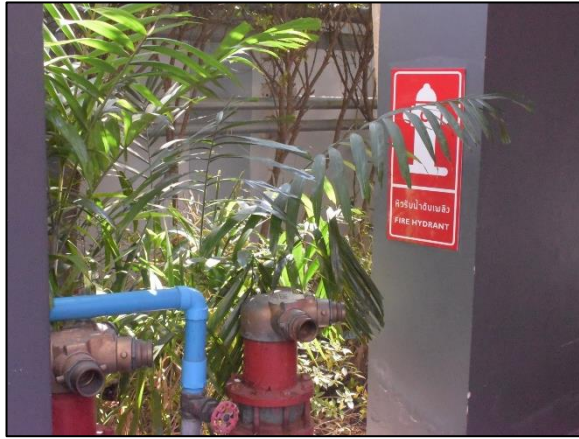
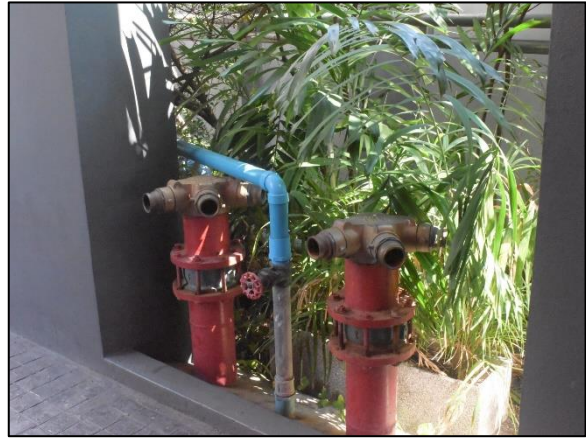
หัวรับน้ำดับเพลิง

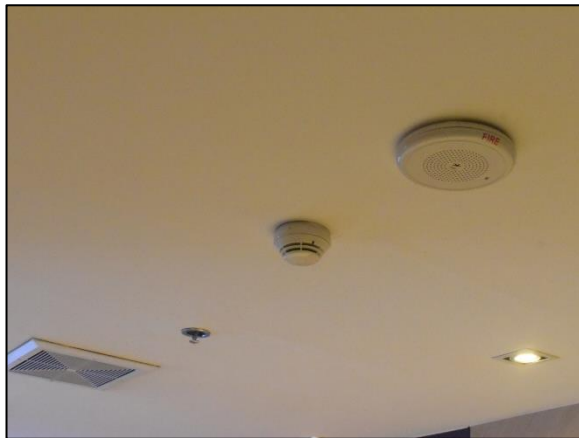
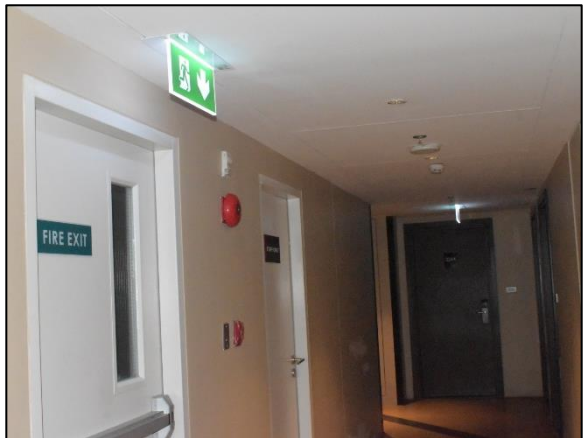
ระบบตรวจสอบและแจ้งเหตุเพลิงไหม้

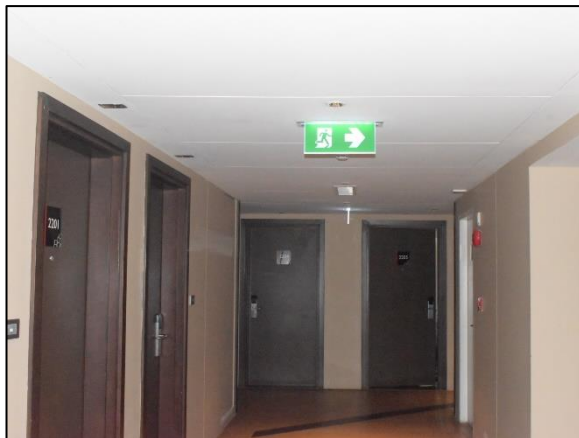
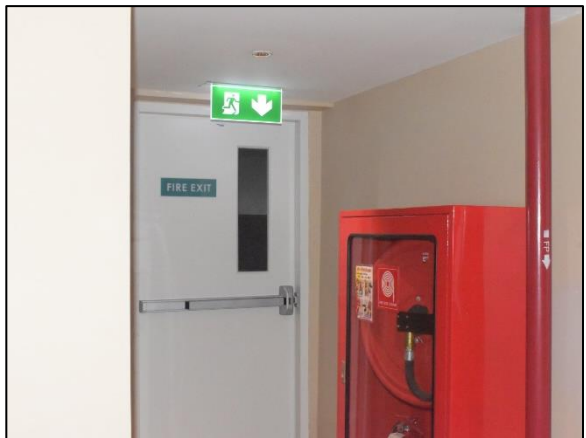
ป้ายบอกทางหนีไฟ

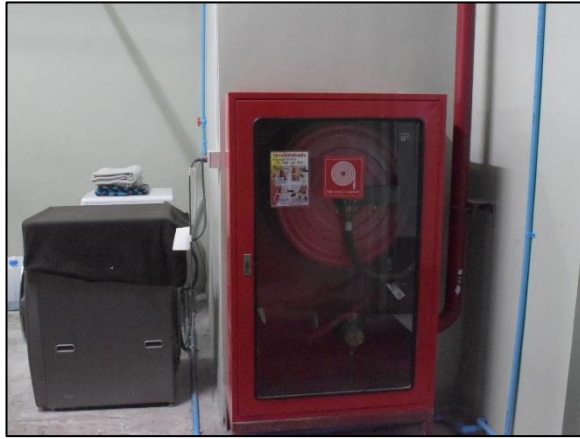
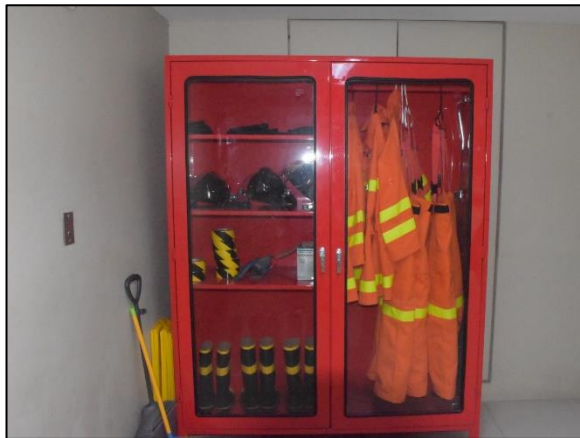
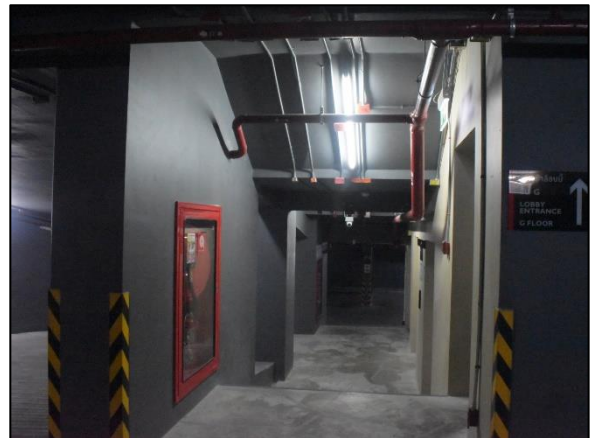
ระบบผจญเพลิงและวิธีใช้งาน

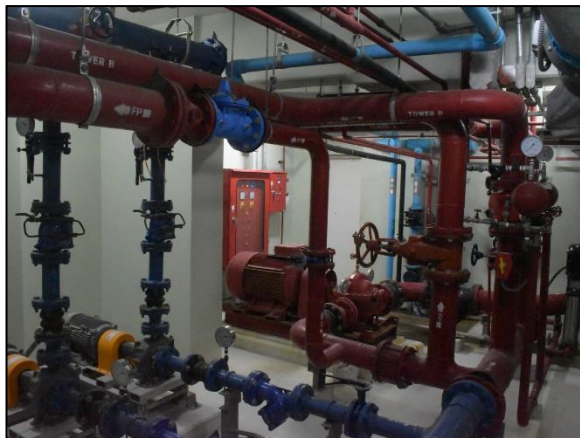
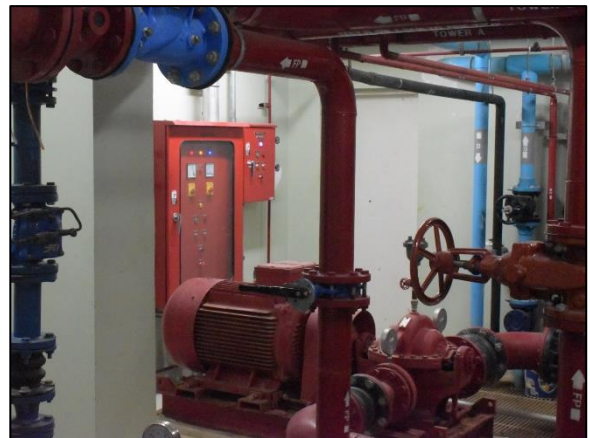
ระบบจ่ายน้ำดับเพลิง

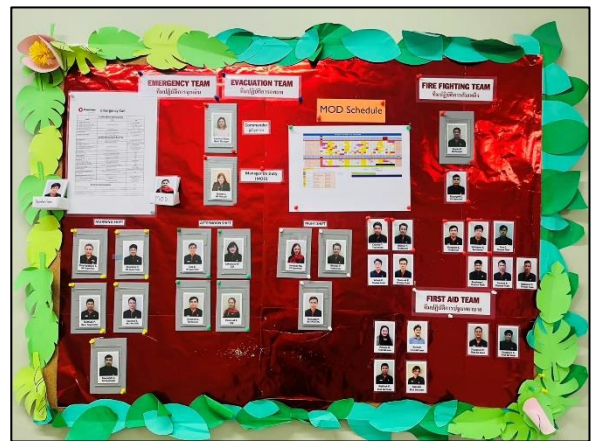
แผนผังปฏิบัติการตามแผนอพยพหนีไฟ

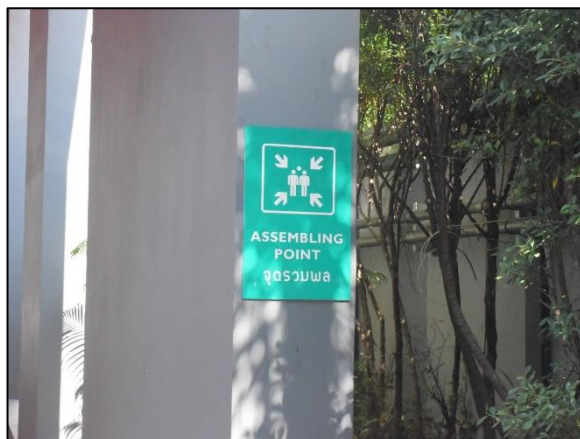
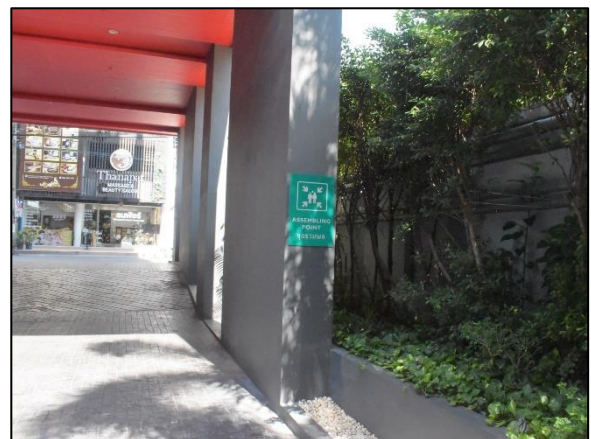
จุดรวมพล

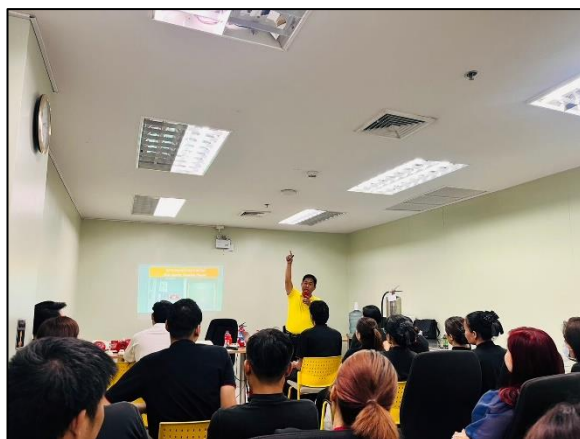
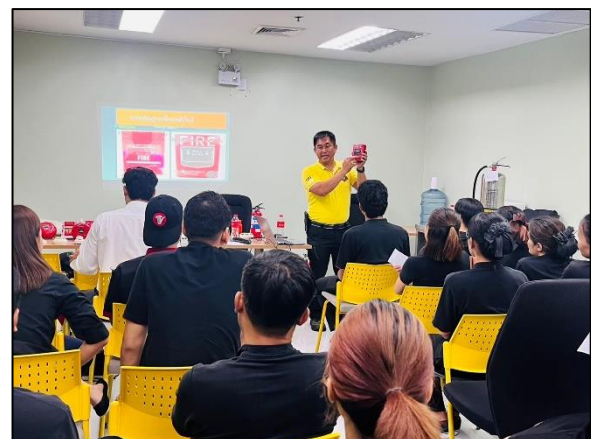
การอบรมฝึกซ้อมอพยพหนีไฟประจำปี 2567

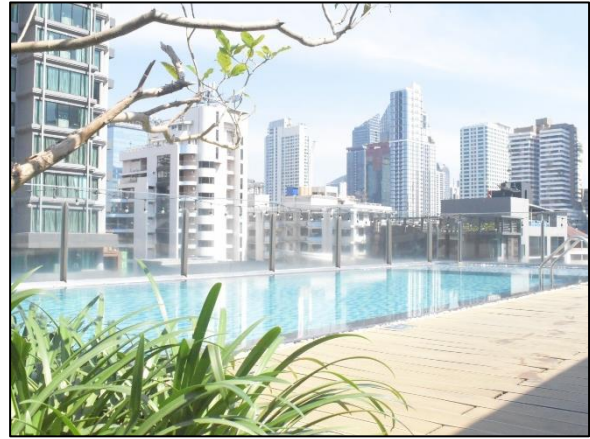
สระว่ายน้ำ

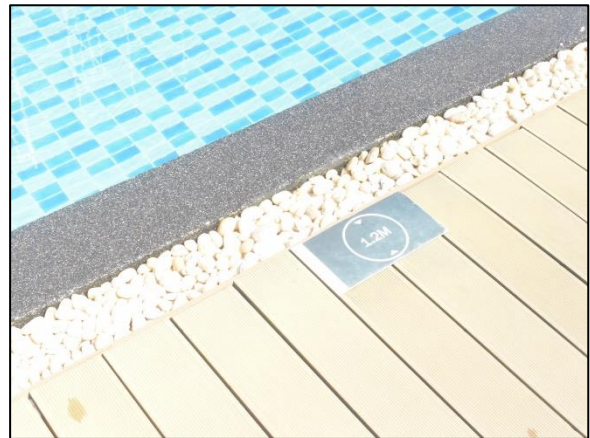
ป้ายบอกความลึกสระว่ายน้ำ

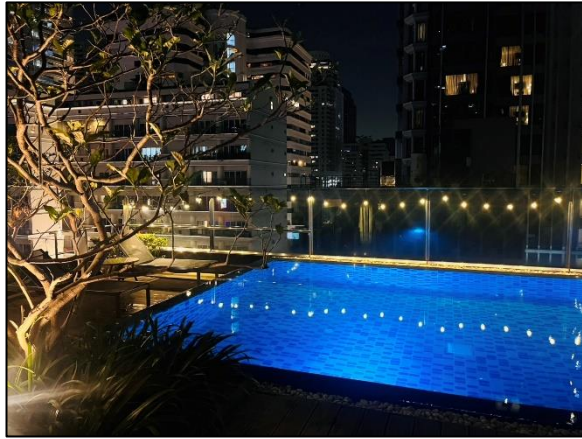
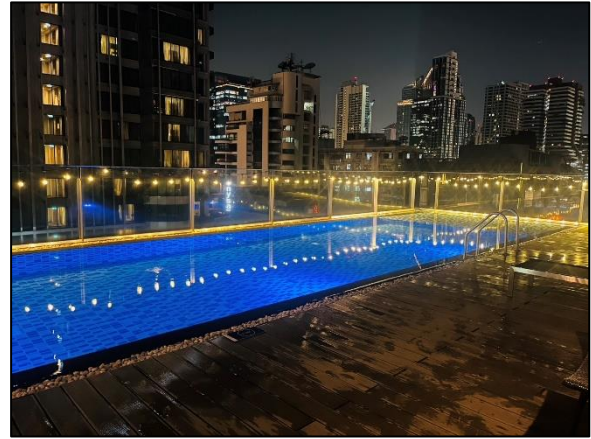
ไฟฟาส่องสว่างบริเวณสระว่ายน้ำ

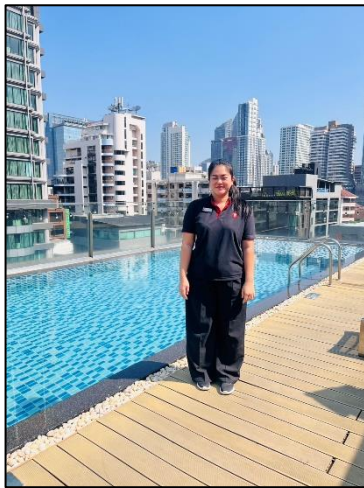
เจ้าหน้าที่ประจำสระว่ายน้ำ

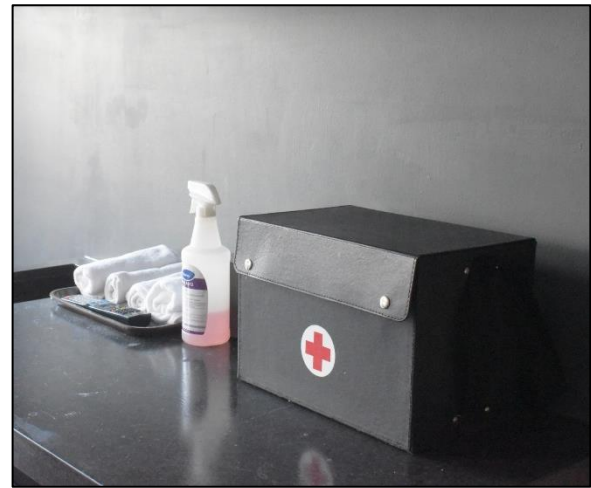
ชุดปฐมพยาบาล

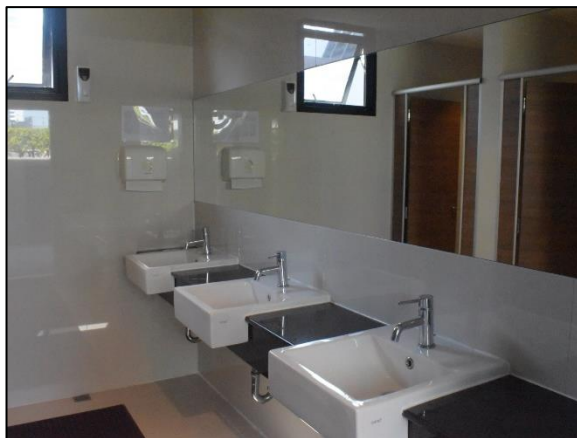
อ่างล้างมือส่วนสระว่ายน้ำ

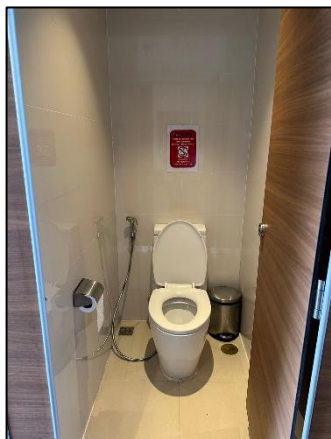
## ห้องน้ำส่วนสระว่ายน้ำ

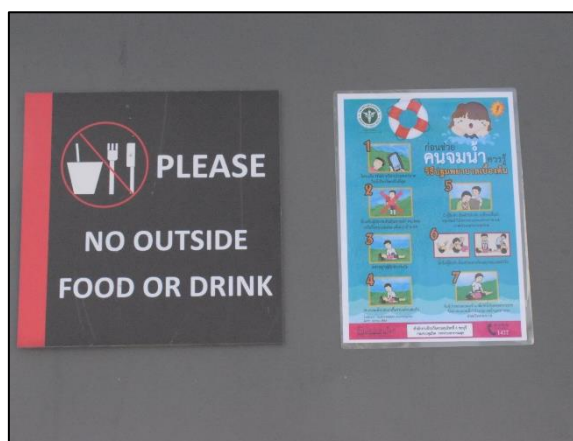
## ป้ายวิธีปฐมพยาบาลสำหรับคนจมน้ำ

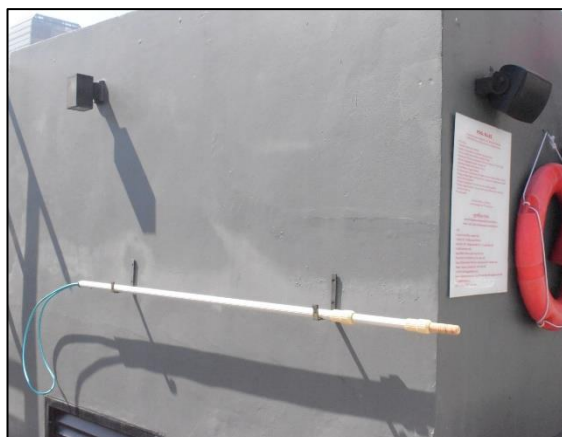
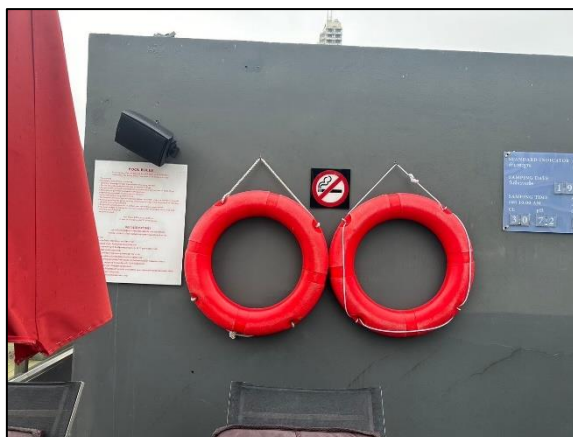
รูปที่ 2.2-8 สระว้ายน้ำ (ต่อ)

อุปกรณ์ช่วยชีวิต

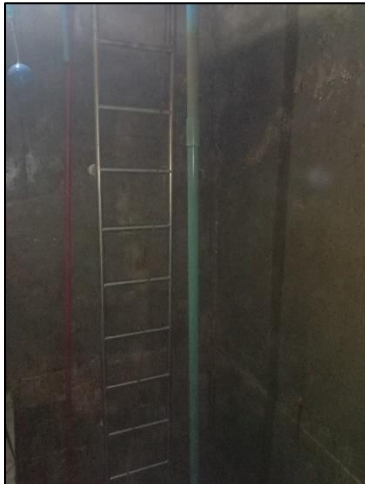
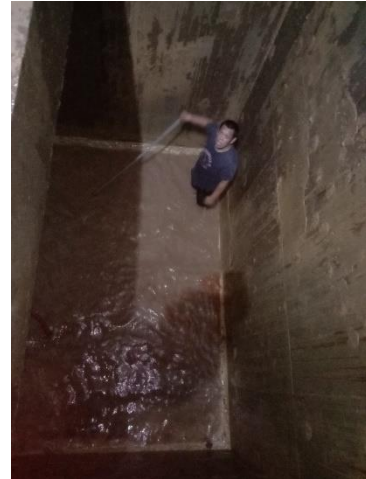
รูปที่ 2.2-11 ล้างถังเก็บน้ำ

ล้างถังเก็บน้ำชั้น B1

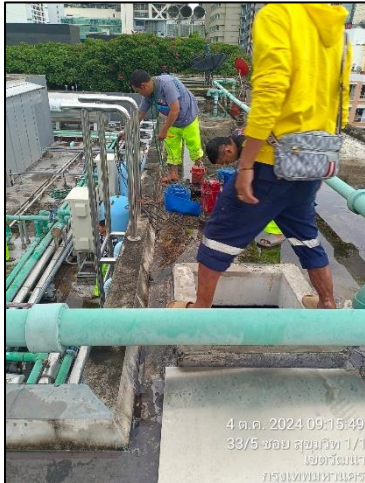
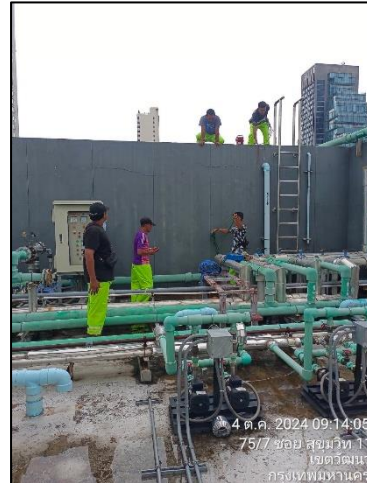
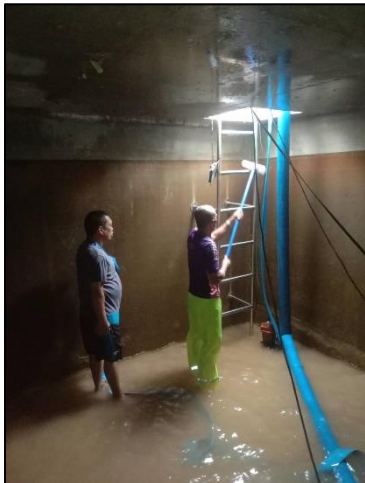
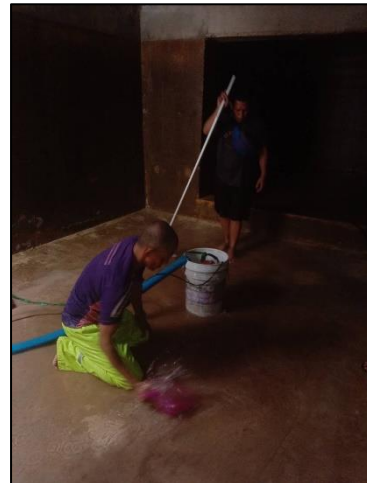
รูปที่ 2.2-11 ล้างถังเก็บน้ำ (ต่อ)

ล้างถังเก็บน้ำชั้นดาดฟ้า ทั้ง 2 ถัง
