บทที่ 2

การปฏิบัติตามมาตรการป้องกันและแก้ไขผลกระทบสิ่งแวดล้อม

การติดตามตรวจสอบการปฏิบัติตามมาตรการป้องกันและแก้ไขผลกระทบสิ่งแวดล้อม โครงการ AIA Capital Center (ระยะดำเนินการ) ของ บริษัท เอไอเอ จำกัด ดำเนินการติดตามตรวจสอบโดยเจ้าหน้าที่สิ่งแวดล้อม บริษัท ยูไนเต็ด แอนนาลิสต์ แอนด์ เอ็นจิเนียริง คอนซัลแตนท์ จำกัด ร่วมกับผู้แทนบริหารอาคารของ บริษัท เอไอเอ จำกัด และผู้ปฏิบัติงาน ซึ่งดำเนินการติดตามตรวจสอบเมื่อวันที่ 13 พฤศจิกายน พ.ศ. 2567 ตามแผนการปฏิบัติตามมาตรการป้องกันและแก้ไขผลกระทบสิ่งแวดล้อมของโครงการที่ได้รับความเห็นชอบจากสำนักงานนโยบายและแผนทรัพยากรธรรมชาติและสิ่งแวดล้อม ตามหนังสือเลขที่ ทส 1009.5/10055 ลงวันที่ 15 พฤศจิกายน พ.ศ. 2554 ดังแสดงในภาคผนวก ก-2 ระยะดำเนินการ โดยมีมาตรการทางสิ่งแวดล้อมดังนี้

**ตารางที่ 2-1 ผลการปฏิบัติตามมาตรการป้องกันและแก้ไขผลกระทบสิ่งแวดล้อม ของโครงการ AIA Capital Center (ระยะดำเนินการ)
ระหว่างเดือนกรกฎาคม-ธันวาคม พ.ศ. 2567**

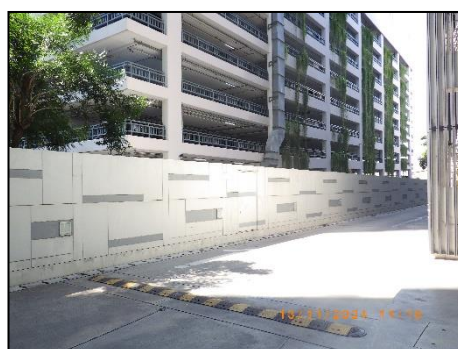
รั้วรอบโครงการฝั่งทิศใต้ (1)

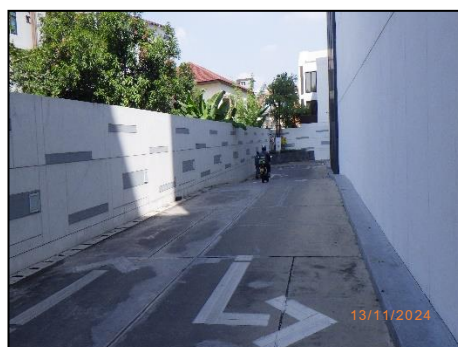
รั้วรอบโครงการฝั่งทิศตะวันตก

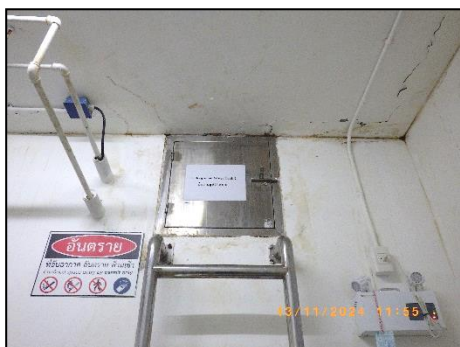
ถังเก็บน้ำสำรองบริเวณชั้นใต้ดิน

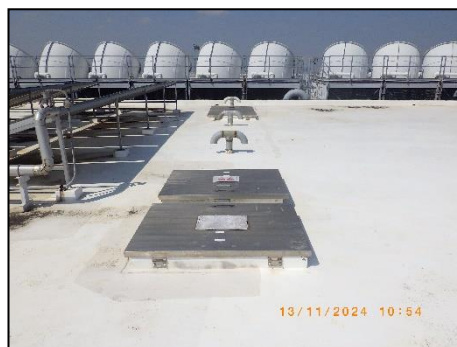
ถังเก็บน้ำสำรองบริเวณชั้นหลังคา

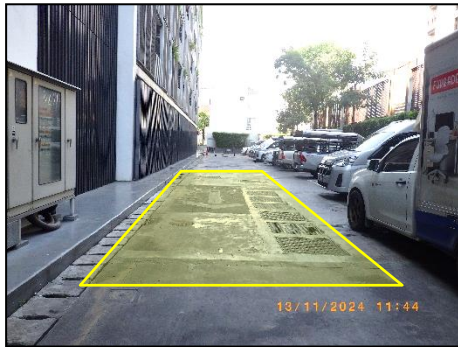
ระบบบำบัดน้ำเสีย

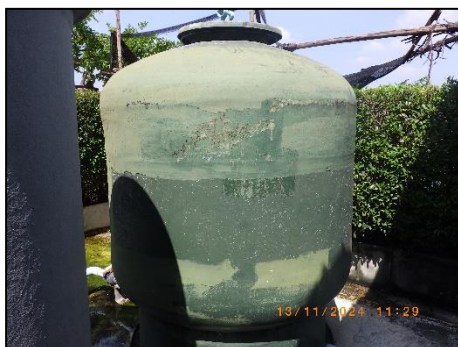
รูปที่ 2-8 ถังบำบัดละอองน้ำ (Aerosol)

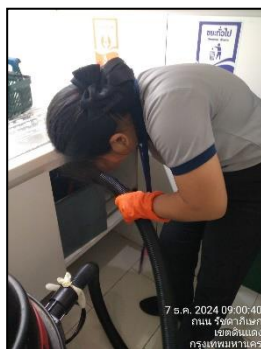
รูปที่ 2-10 การทำความสะอาดถังดักไขมัน

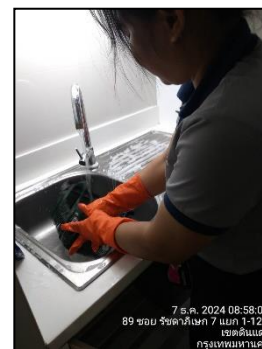
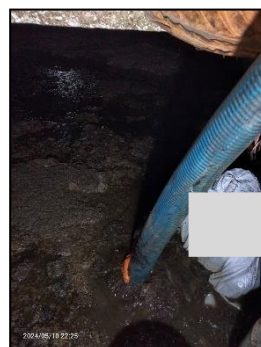
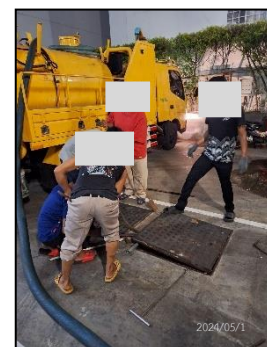
รูปที่ 2-11 การสูบน้ำส่วนเกิน

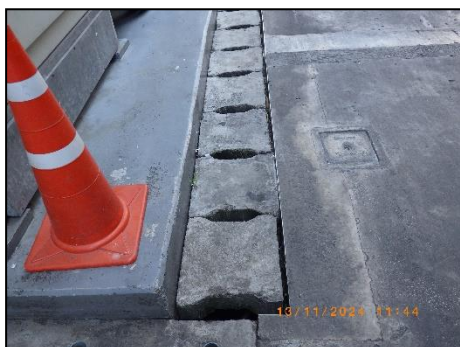
รูปที่ 2-12 รางระบายน้ำภายในโครงการ

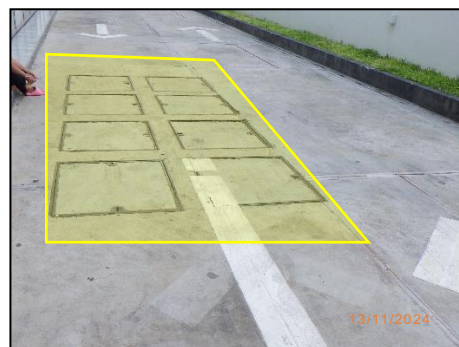
รูปที่ 2-13 บ่อหน่วงน้ำ

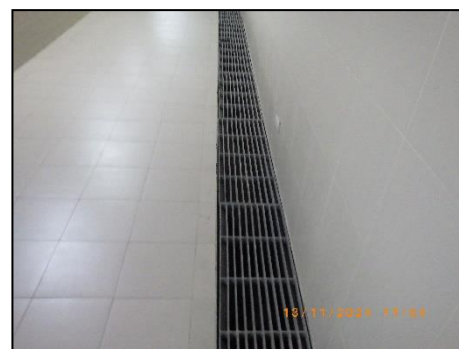
ตะแกรงครอบท่อระบายน้ำภายในอาคาร

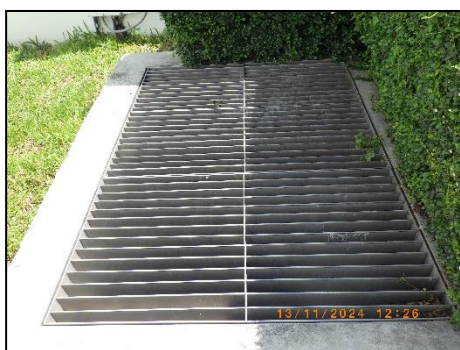
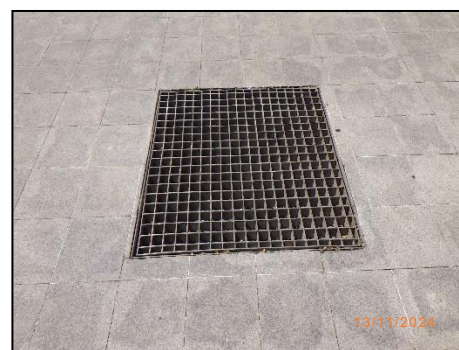
ตะแกรงครอบท่อระบายน้ำภายนอกอาคาร

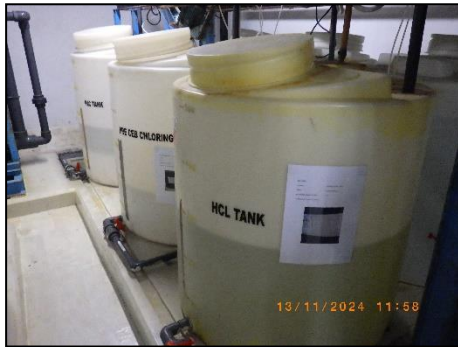
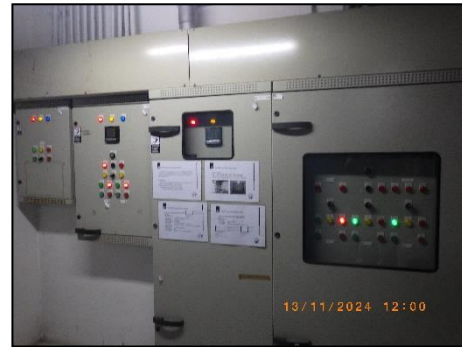
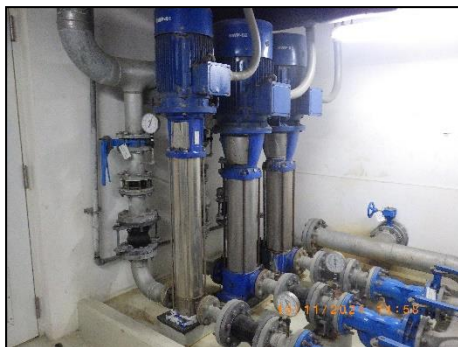
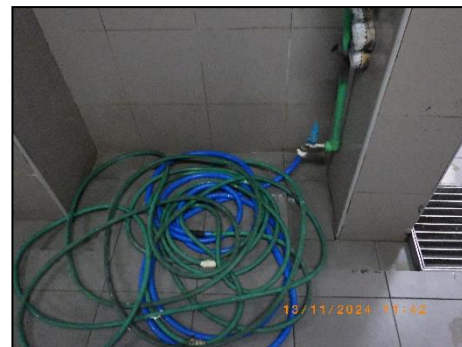
ระบบสูบน้ำรีไซเคิล

การนำน้ำรีไซเคิลมาใช้ล้างพื้นห้องมูลฝอย

รูปที่ 2-16 ระบบปรับปรุงคุณภาพน้ำ

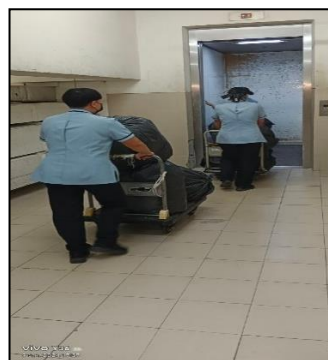
รูปที่ 2-18 การจัดเก็บและขนย้ายมูลฝอย

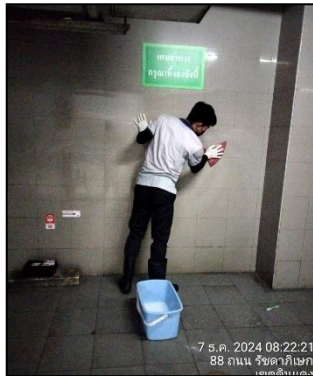
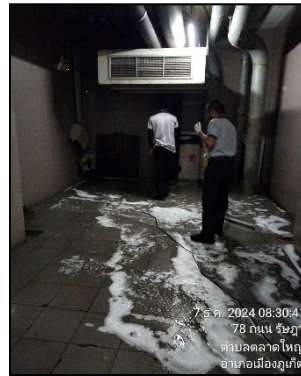
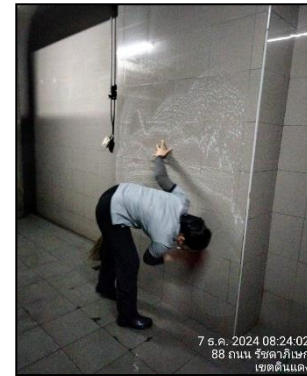
รูปที่ 2-20 การทำความสะอาดห้องพัสดุฝอย

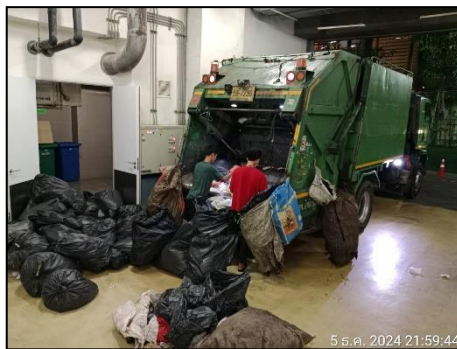
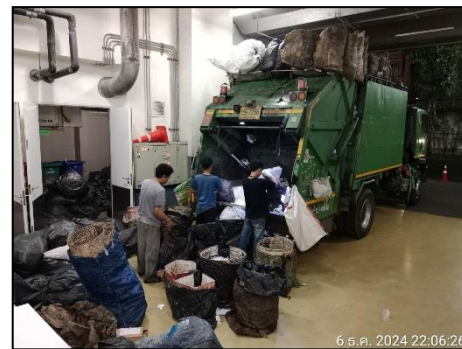
รูปที่ 2-21 การจัดเก็บมูลฝอยของสำนักงานเขตดินแดง

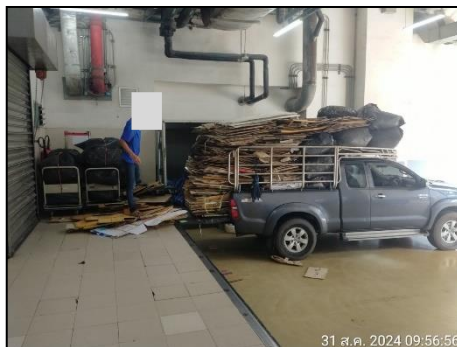
รูปที่ 2-22 การขายมูลฝอยรีไซเคิลให้ผู้รับซื้อของเก่า

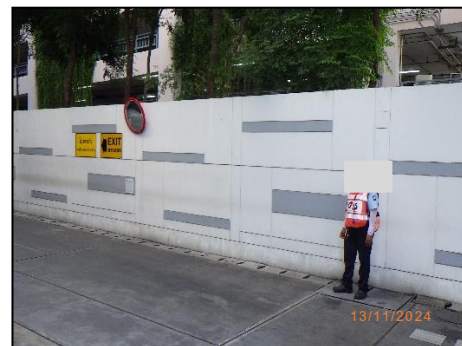
เจ้าหน้าที่รักษาความปลอดภัย บริเวณพื้นที่จอดรถ

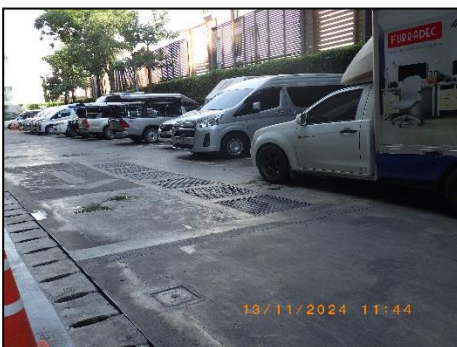
พื้นที่จอดรถยนต์ภายนอกอาคาร

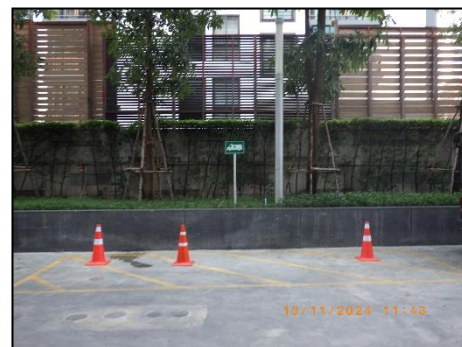
พื้นที่จอดรถพยาบาล

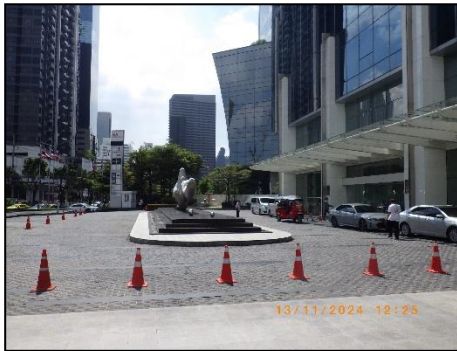
พื้นที่จอดส่งบริเวณหน้าโครงการ

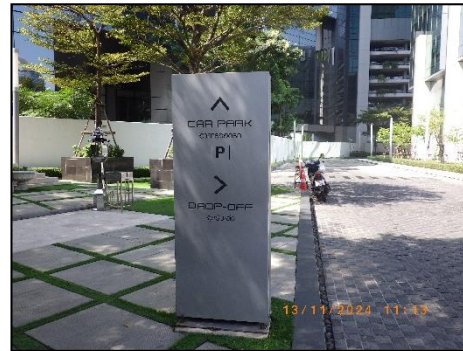
ป้ายแสดงทางไปลานจอดรถ

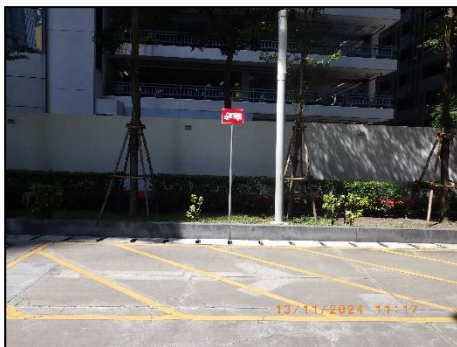
พื้นที่จอดรถดับเพลิง บริเวณหัวรับน้ำดับเพลิง

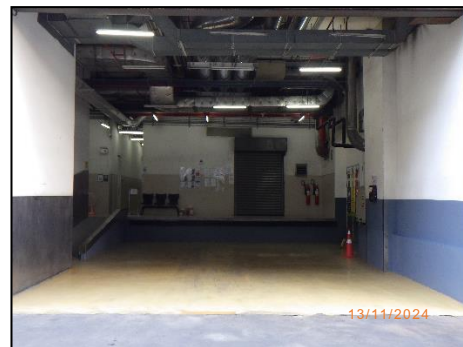
พื้นที่จอดรถเก็บขนมูลฝอย

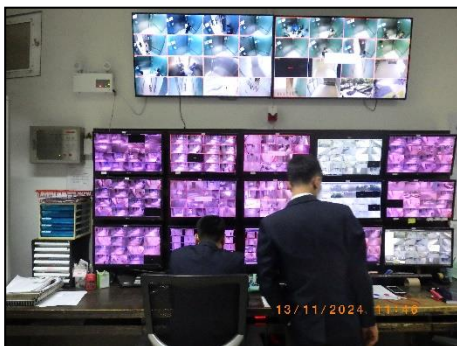
ห้องควบคุมกล้องวงจรปิด (CCTV)

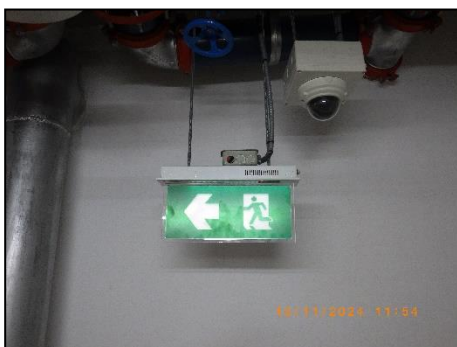
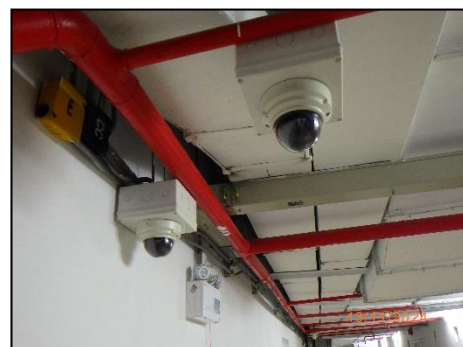
รูปที่ 2-57

กล้องวงจรปิด (CCTV) ภายในโครงการ

การติดตั้งกล้องวงจรปิด (CCTV)

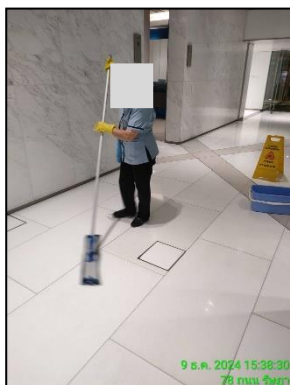
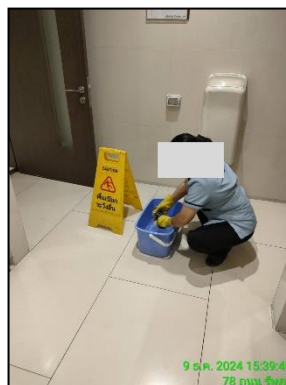
รูปที่ 2-58 การทำความสะอาดพื้นที่ภายในโครงการ

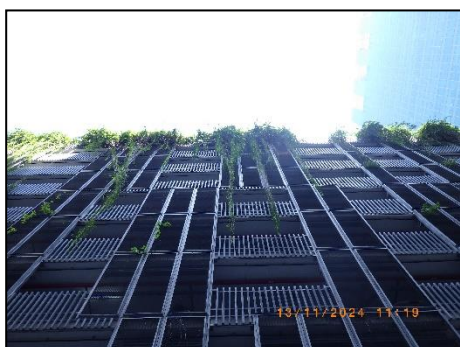
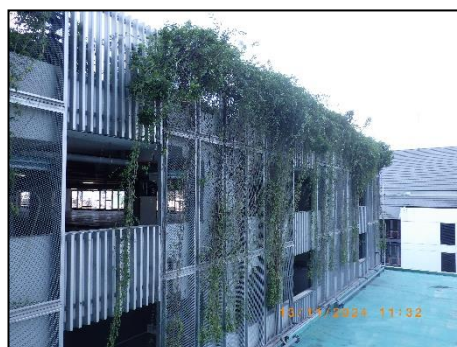
รูปที่ 2-59 ผนังอาคารจอดรถ

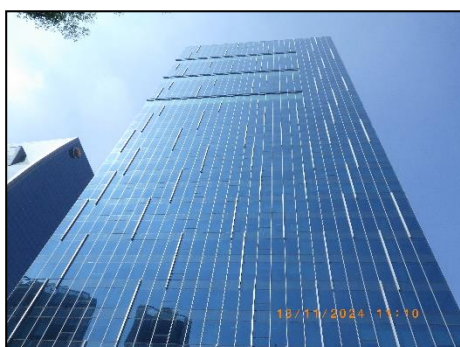
รูปที่ 2-60 ผนังอาคารส่วนสำนักงาน

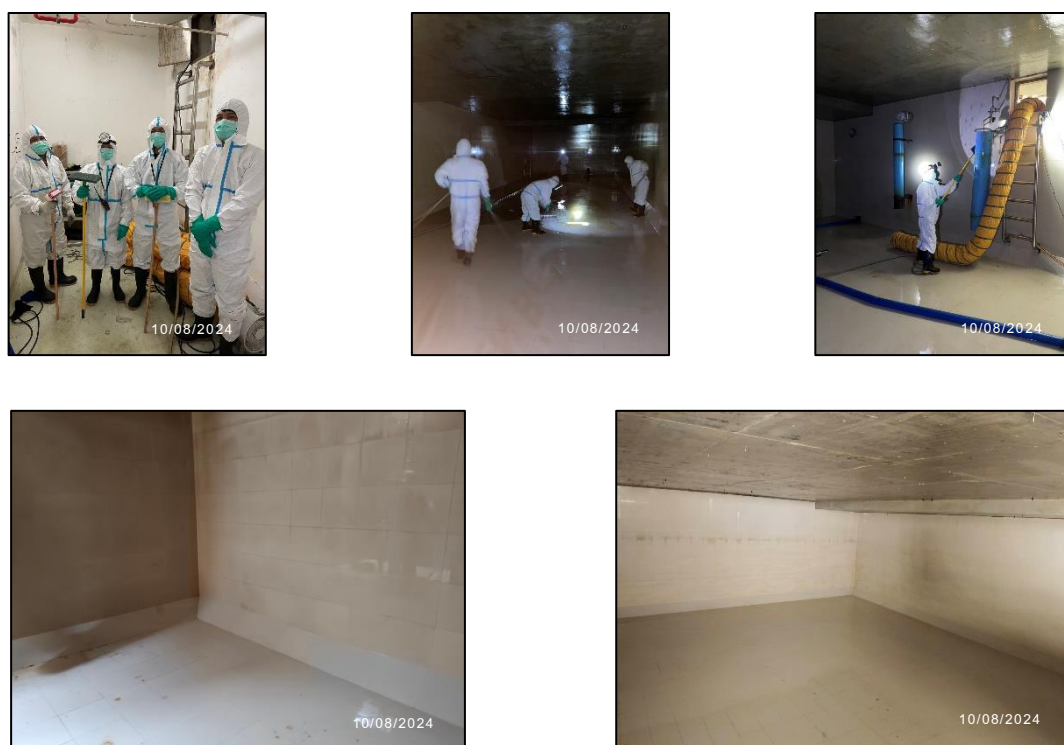
การล้างทำความสะอาดถึงเก็บน้ำใช้

รูปที่ 2-62 การทำความสะอาดถึงเก็บน้ำภายในโครงการ

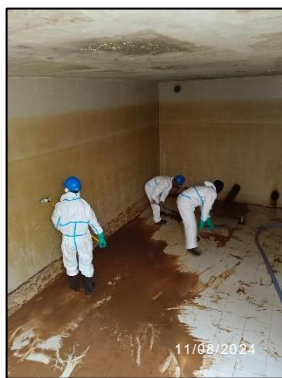
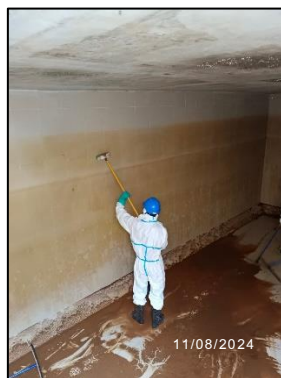
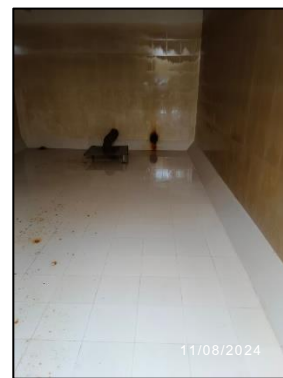
การล้างทำความสะอาดถังน้ำ Recycle ชั้น B1

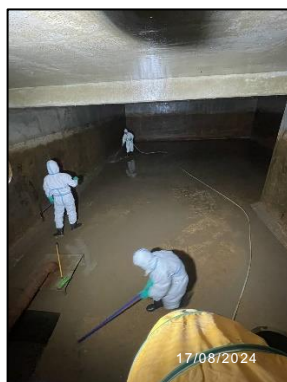
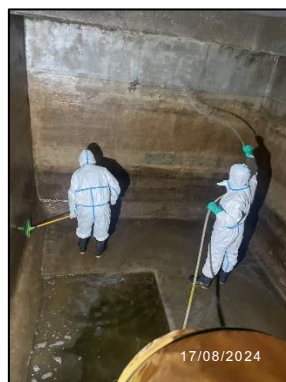
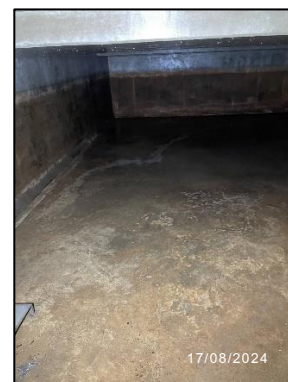
การล้างทำความสะอาดถังน้ำ Recycle ชั้น 35

รูปที่ 2-54 การทำความสะอาดถังเก็บน้ำภายในโครงการ (ต่อ)
