บทที่ 2

ผลการปฏิบัติตามมาตรการป้องกันและแก้ไขผลกระทบสิ่งแวดล้อม

การติดตามตรวจสอบการปฏิบัติตามมาตรการป้องกันและแก้ไขผลกระทบสิ่งแวดล้อม ของโครงการอาคารโรงแรมออล ซีซั่นเพลส โครงการออล ซีซั่นเพลส ระหว่างเดือนกรกฎาคม-ธันวาคม พ.ศ. 2567 ดำเนินการติดตามตรวจสอบโดยเจ้าหน้าที่สิ่งแวดล้อม บริษัท ยูโนเด็ต แอนนาลิสต์ แอนด์ เอ็นจิเนียริง คอนซัลแตนท์ จำกัด โดยสรุปผลดังตารางที่ 2-1 และรูปที่ 2-1 ถึงรูปที่ 2-72

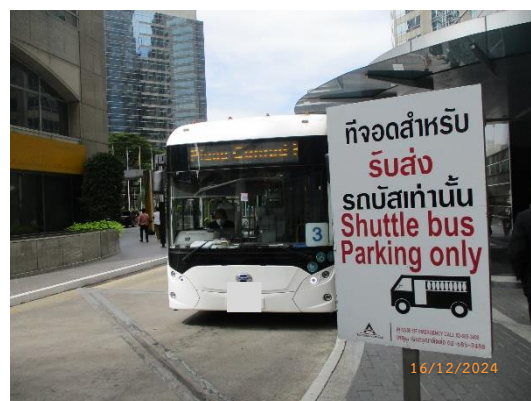
รูปที่ 2-6 จุดบริการรถรับ-ส่งของโครงการฯ

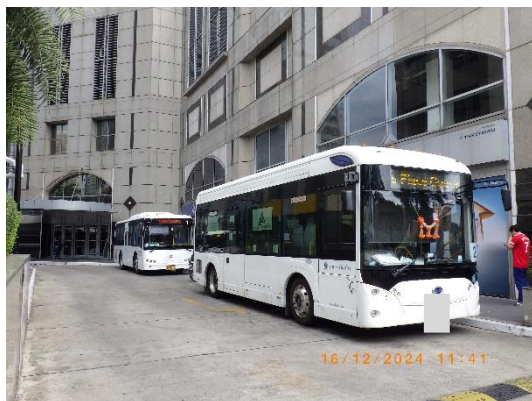
รูปที่ 2-7 รถโดยสารบริการของโครงการฯ

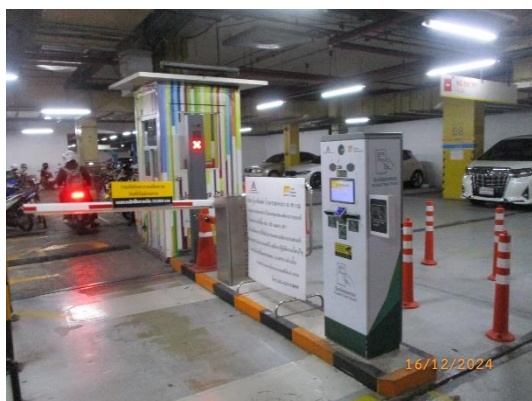
รูปที่ 2-9 ระบบบัตรอิเล็กทรอนิกส์

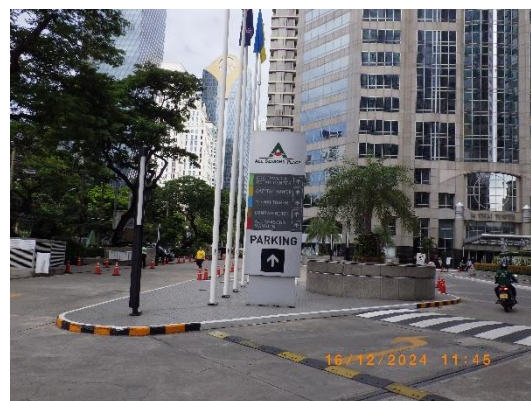
รูปที่ 2-10 เส้นทางเดินรถภายในโครงการ

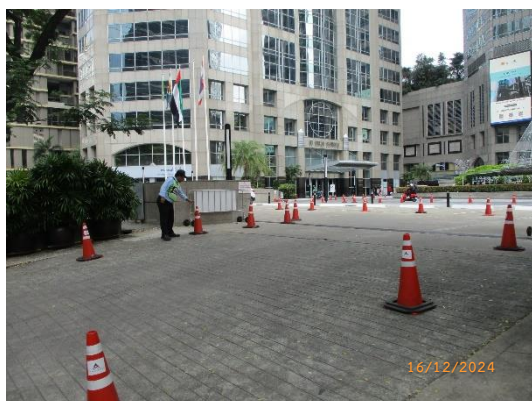
รูปที่ 2-11 ช่องเดินรถเพิ่มความคล่องตัว
ของการจราจรในช่วงเร่งด่วน

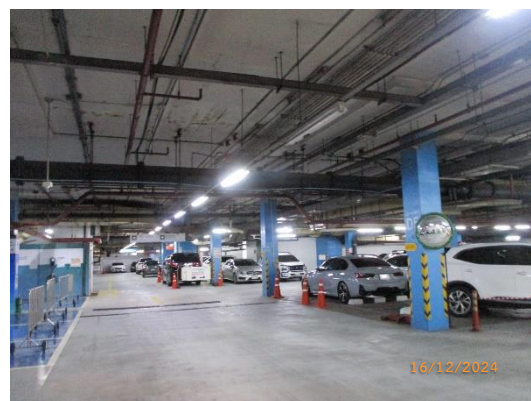
รูปที่ 2-12 บริเวณลานจอดรถยนต์

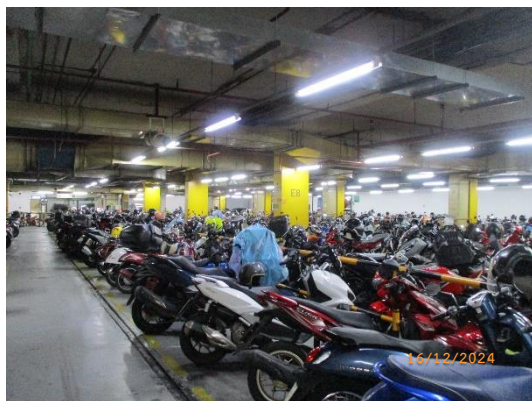
รูปที่ 2-13 บริเวณลานจอดรถจักรยานยนต์

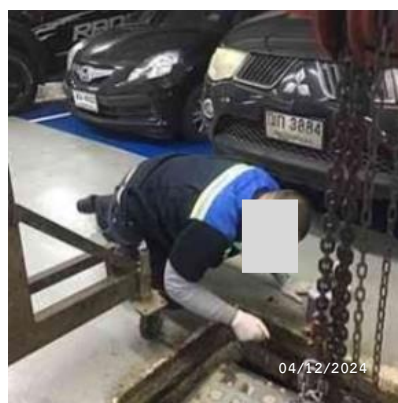
รูปที่ 2-28 การเก็บตัวอย่างน้ำจากระบบบำบัดน้ำเสีย
อาคารโรงแรมคอนราต กรุงเทพฯ

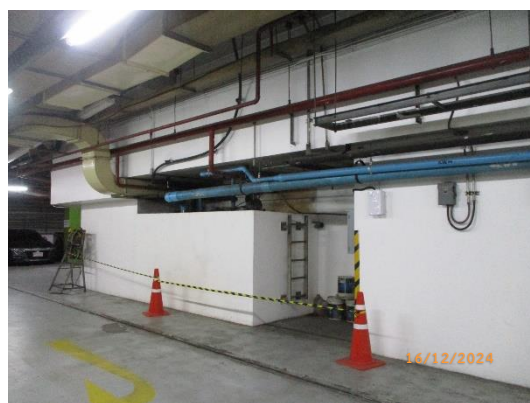
รูปที่ 2-34 Septic Tank

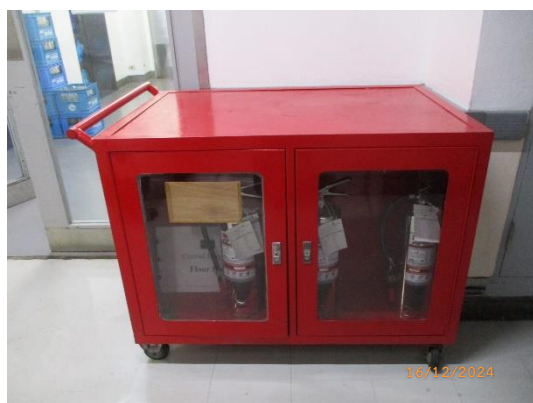
รูปที่ 2-35 ตู้เก็บอุปกรณ์ดับเพลิงเคลื่อนที่

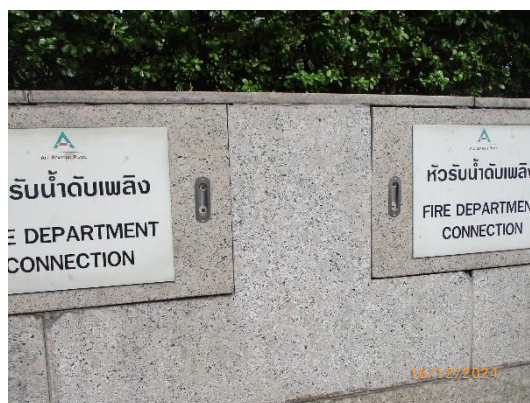
รูปที่ 2-36 ที่เก็บหัวรับน้ำดับเพลิงภายนอกอาคาร

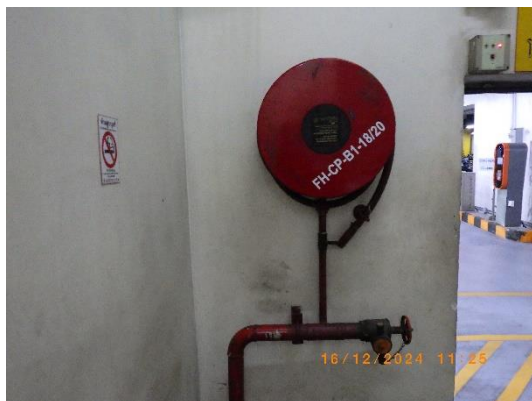
รูปที่ 2-37 ระบบหัวฉีดน้ำดับเพลิงภายในลานจอดรถ

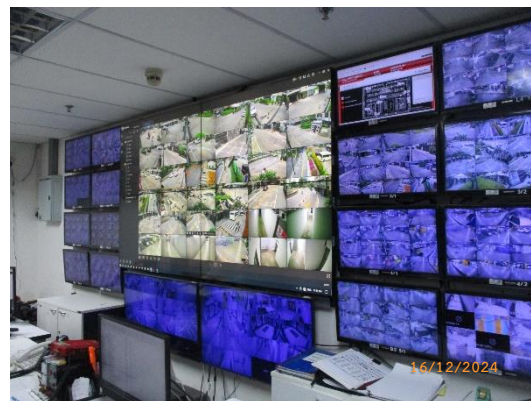
รูปที่ 2-38 จอแสดงผลเฝ้าระวังอัคคีภัย

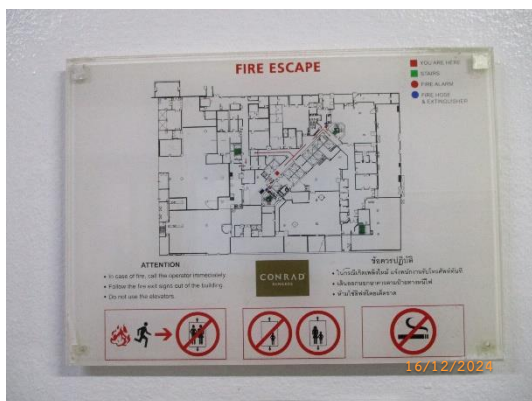
รูปที่ 2-39 แผนผังอาคารแสดงตำแหน่ง
อุปกรณ์ดับเพลิงต่าง ๆ
ประตูหรือทางหนีไฟ

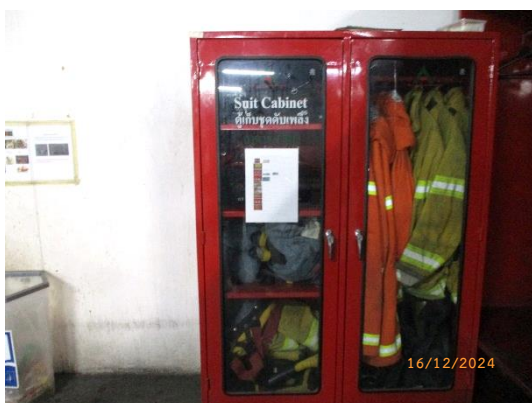
รูปที่ 2-41 อุปกรณ์และชุดผจญเพลิง (1)

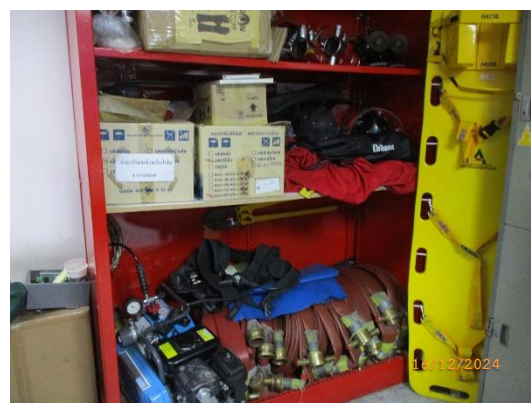
รูปที่ 2-42 อุปกรณ์และชุดผจญเพลิง (2)

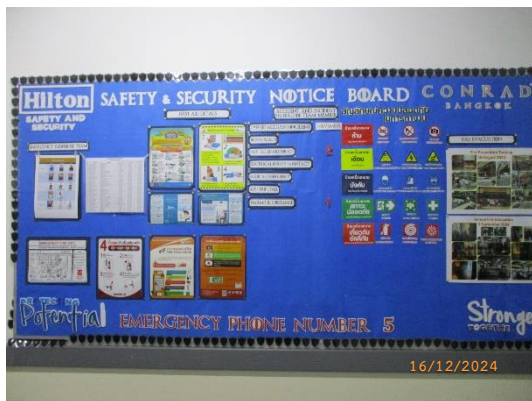
รูปที่ 2-43 ติดป้ายประชาสัมพันธ์และ
ภาพถ่ายแสดงการฝึกซ้อมดับเพลิงประจำปี

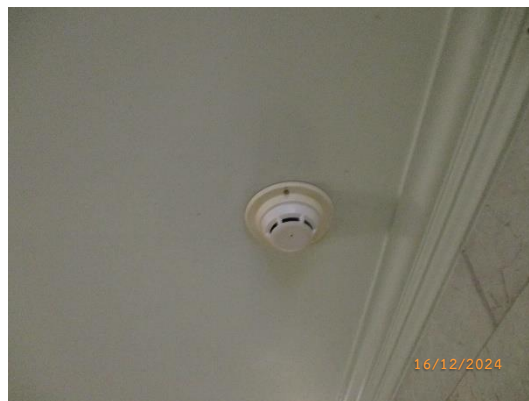
รูปที่ 2-44 อุปกรณ์ตรวจจับควัน

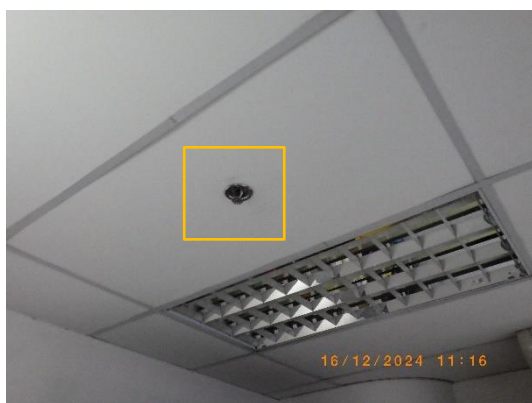
รูปที่ 2-45 หัวกระจายน้ำดับเพลิง

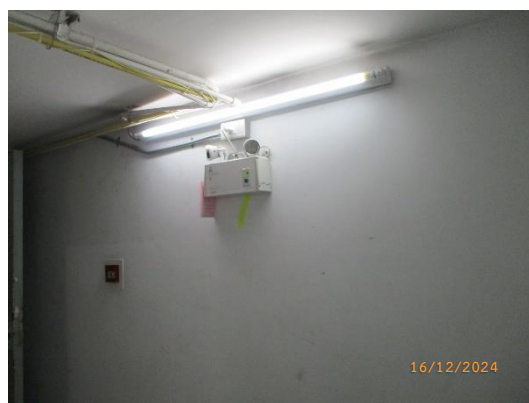
รูปที่ 2-46 ไฟฉุกเฉินภายในอาคาร

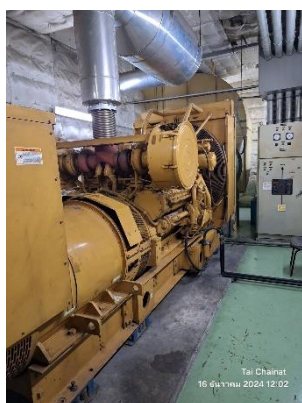
รูปที่ 2-47 ระบบไฟฟ้าสำรอง

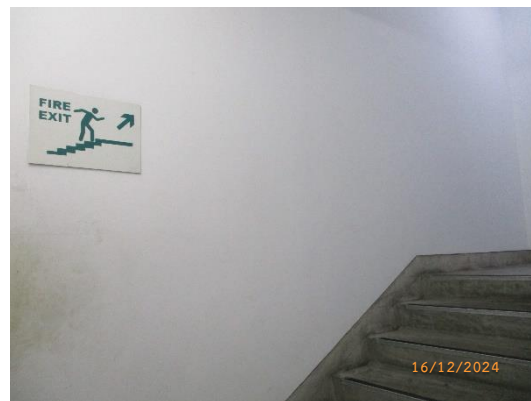
รูปที่ 2-50 บันไดหนีไฟ (2)

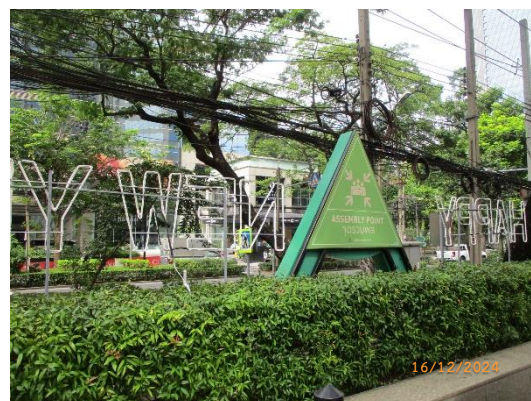
รูปที่ 2-52 จุดรวมพลบริเวณด้านหน้าโครงการฯ

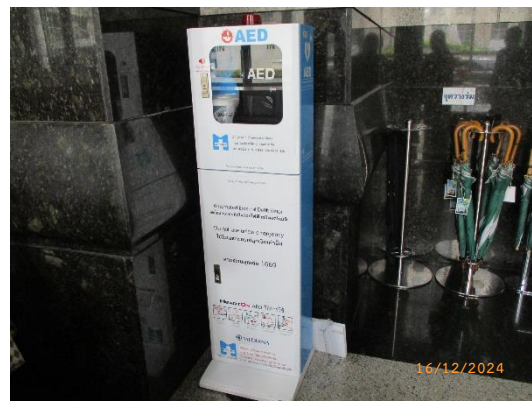
รูปที่ 2-56 เครื่องกระตุกไฟฟ้าหัวใจอัตโนมัติ (AED)

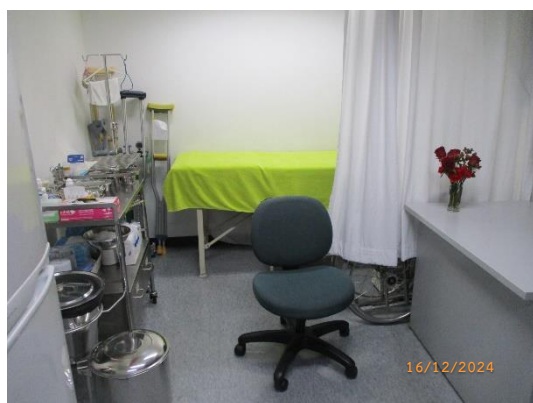
รูปที่ 2-57 อุปกรณ์ปฐมพยาบาล

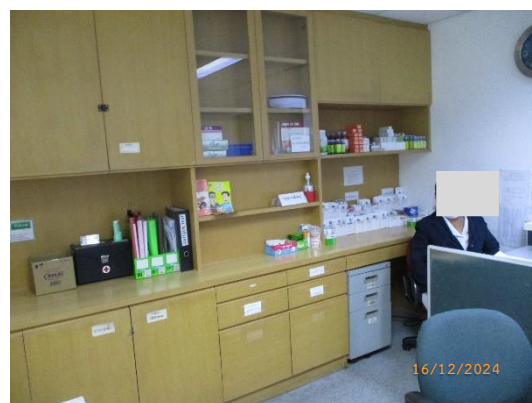
รูปที่ 2-58 ห้องปฐมพยาบาลเบื้องต้น
ของโรงแรม Conrad

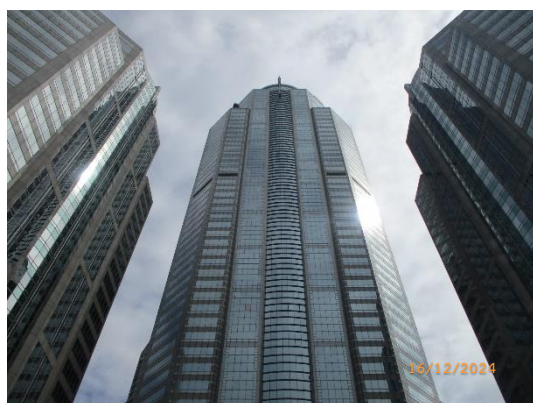
รูปที่ 2-59 วัสดุตกแต่งอาคารมีความกลมกลืน
กับอาคารอื่น ๆ โดยรอบ (1)

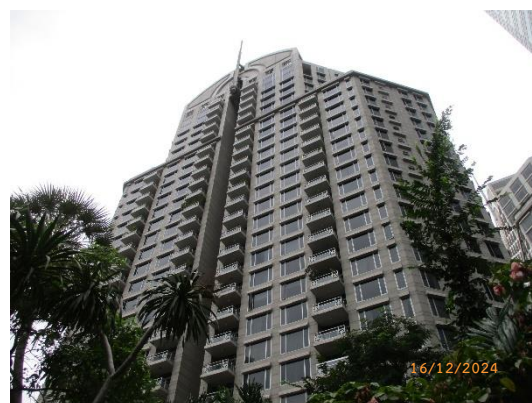
รูปที่ 2-60 วัสดุตกแต่งอาคารมีความกลมกลืน
กับอาคารอื่น ๆ โดยรอบ (2)

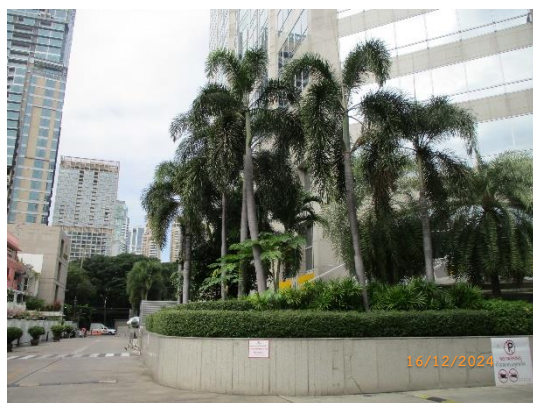
รูปที่ 2-61 พื้นที่สีเขียวรอบโครงการ (1)

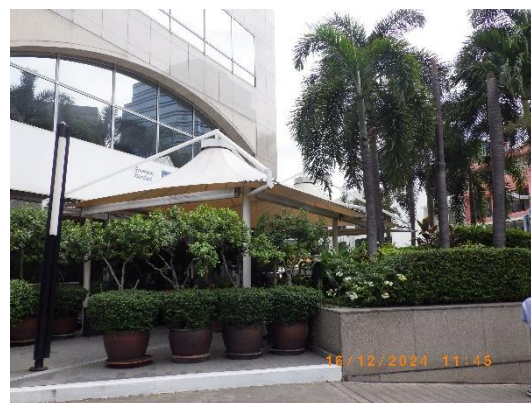
รูปที่ 2-62 พื้นที่สีเขียวรอบโครงการ (2)

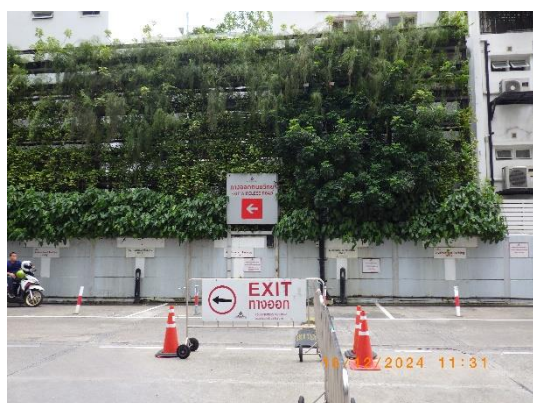
รูปที่ 2-63 พื้นที่สีเขียวรอบโครงการ (3)

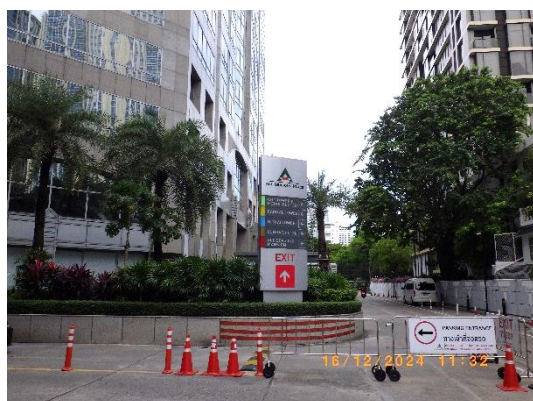
รูปที่ 2-65 พื้นที่สีเขียวรอบโครงการ (5)

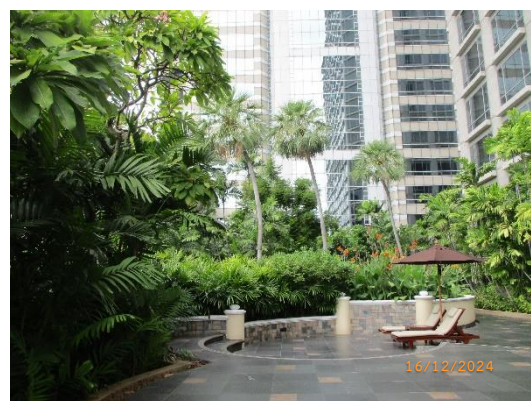
รูปที่ 2-66 พื้นที่สีเขียวของโรงแรม Conrad (1)

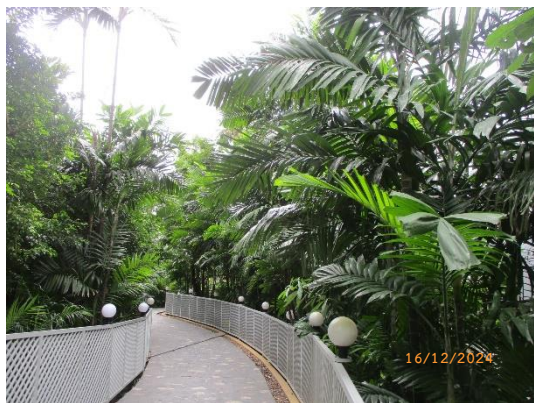
รูปที่ 2-67 พื้นที่สีเขียวของโรงแรม Conrad (2)

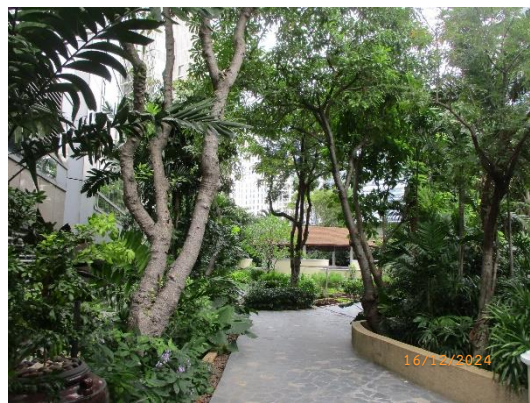
รูปที่ 2-68 พื้นที่สีเขียวของโรงแรม Conrad (3)

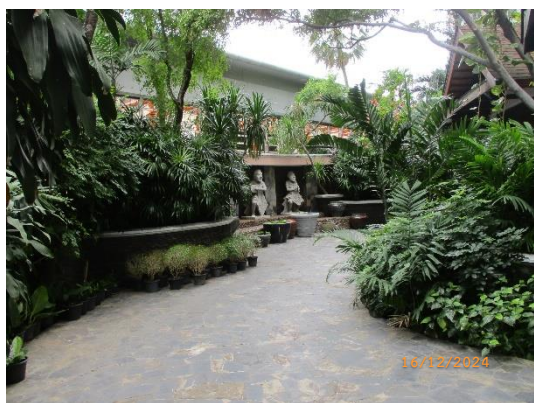
รูปที่ 2-69 พื้นที่สีเขียวของโรงแรม Conrad (4)

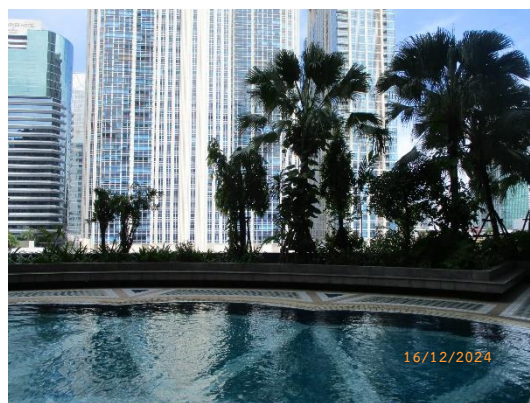
รูปที่ 2-70 พื้นที่สีเขียวของ All Seasons Mansion (1)

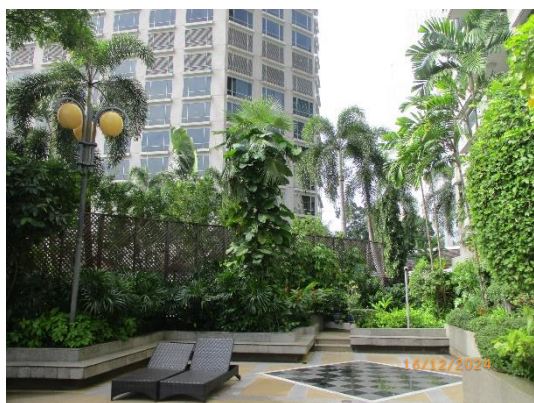
รูปที่ 2-71 พื้นที่สีเขียวของ All Seasons Mansion (2)

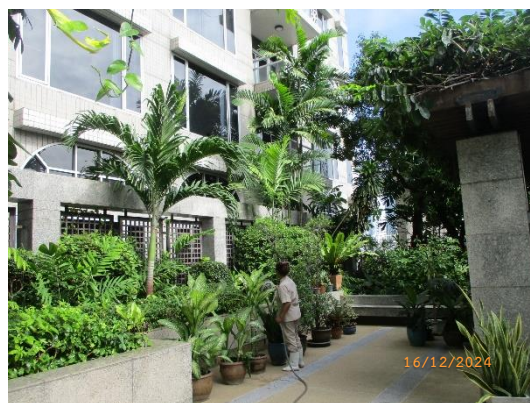
รูปที่ 2-72 พื้นที่สีเขียวของ All Seasons Mansion (3)
