รายงานผลการปฏิบัติตามมาตรการป้องกันและแก้ไข
ผลกระทบสิ่งแวดล้อม และมาตรการติดตามตรวจสอบ
ผลกระทบสิ่งแวดล้อม ในระยะดำเนินการ
(ฉบับปกปิดข้อมูลที่มีกฎหมายคุ้มครอง)
โครงการ โรงพยาบาลซีจีเอช ลำลูกกา
ระหว่างเดือนกรกฎาคม ถึง ธันวาคม พ.ศ. 2567

มกราคม 2568

**รายงานผลการปฏิบัติตามมาตรการป้องกัน และแก้ไขผลกระทบสิ่งแวดล้อม
และมาตรการติดตามตรวจสอบผลกระทบสิ่งแวดล้อม
โครงการโรงพยาบาลซีจีเอช ลำลูกกา (ระยะดำเนินการ)**

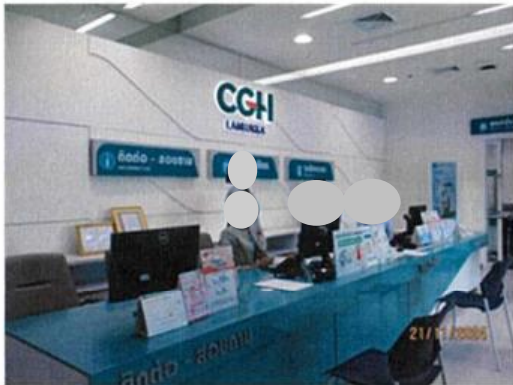
ภาพถ่ายที่ 2.2-1 ความเป็นระเบียบเรียบร้อยภายในโครงการ

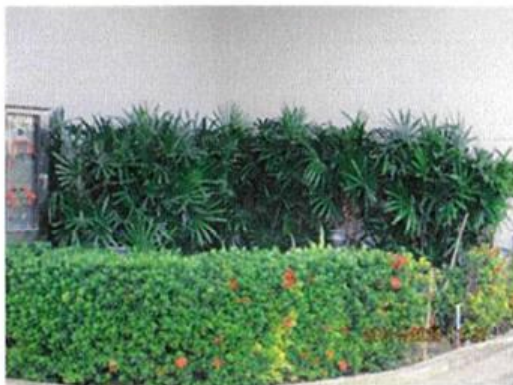
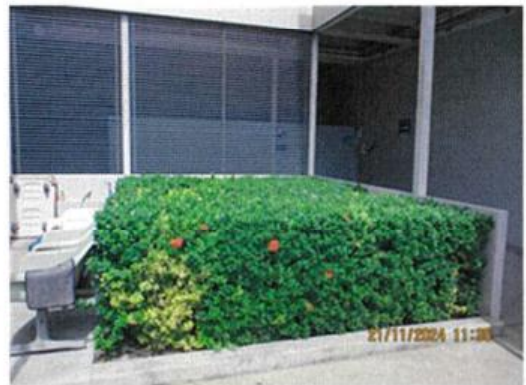
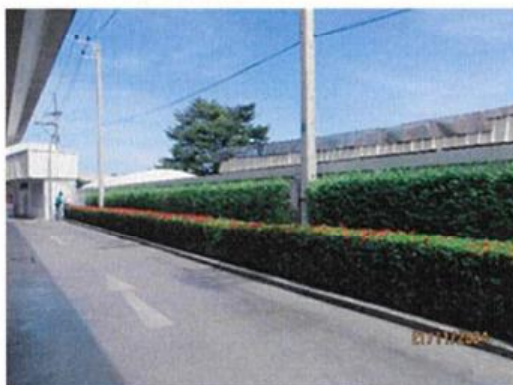
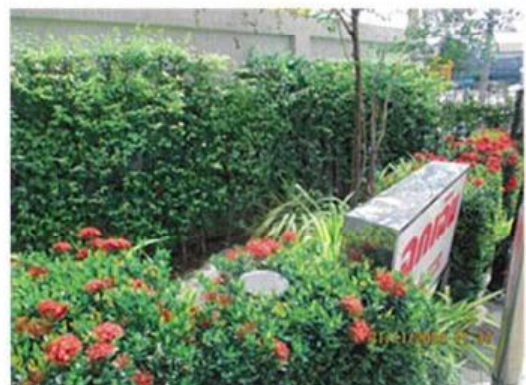
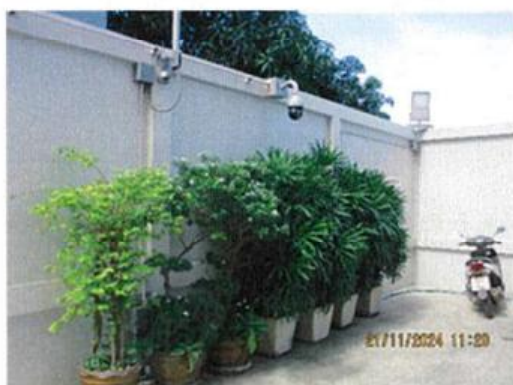
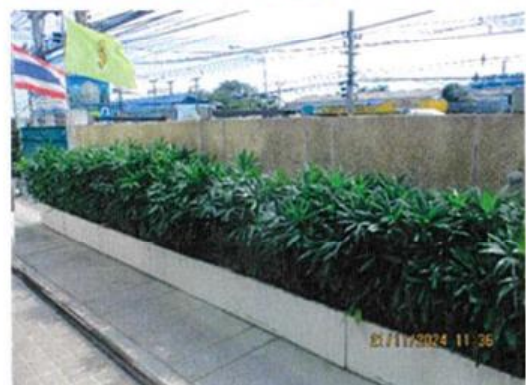
ภาพถ่ายที่ 2.2-2 พื้นที่สีเขียวของโครงการ

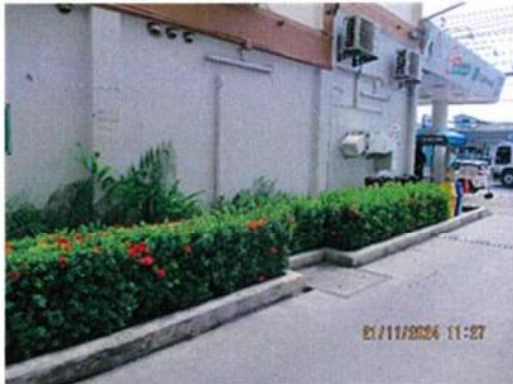
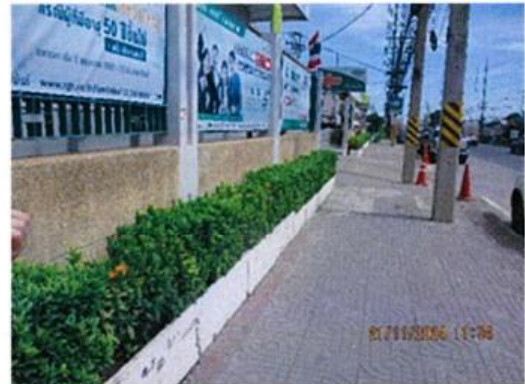
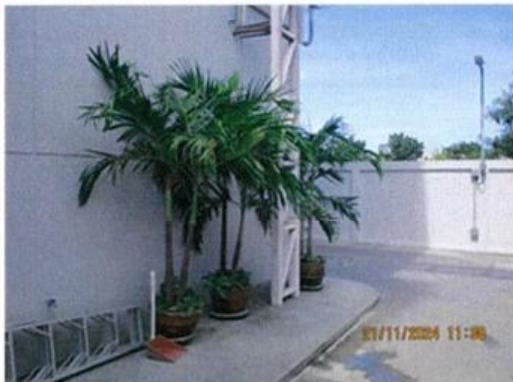
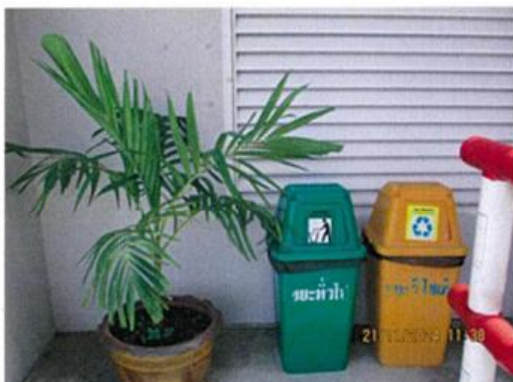
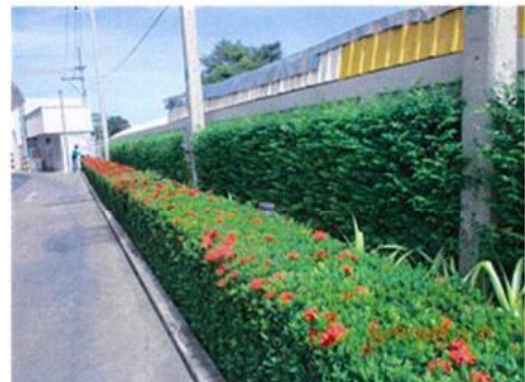
ภาพถ่ายที่ 2.2-2 พื้นที่สีเขียวของโครงการ (ต่อ)

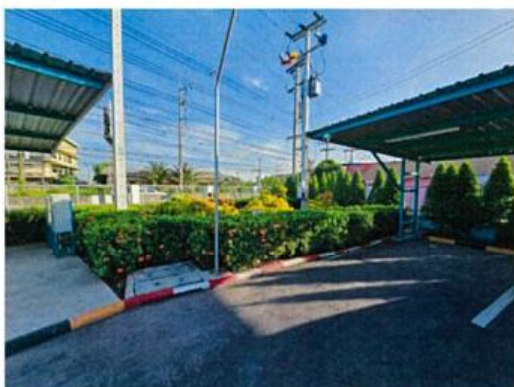
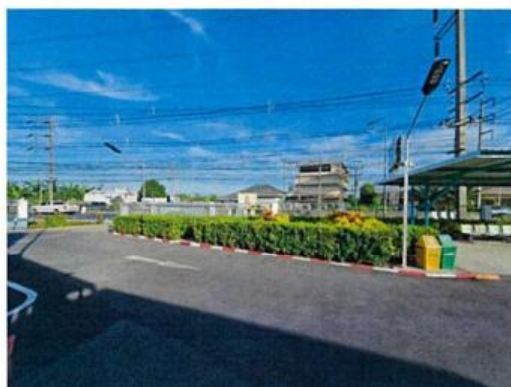
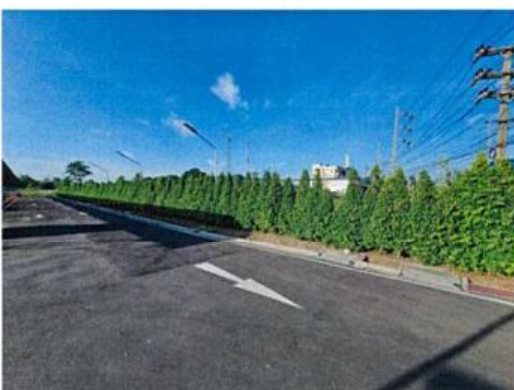
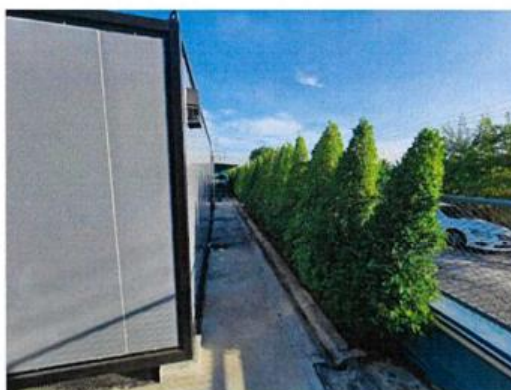
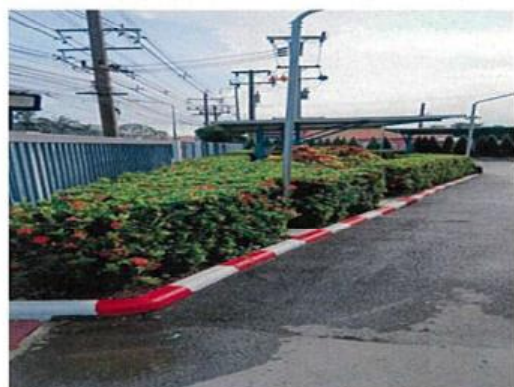
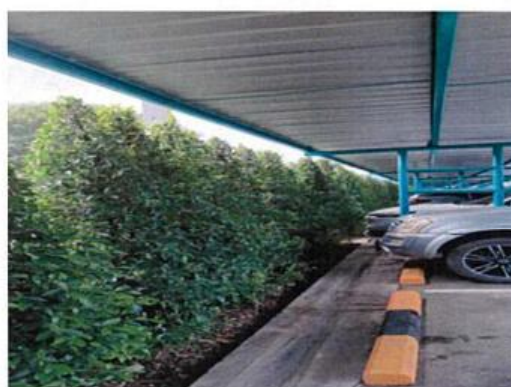
พื้นที่สีเขียวบริเวณลานจอดรถใหม่

ภาพถ่ายที่ 2.2-2 พื้นที่สีเขียวของโครงการ (ต่อ)

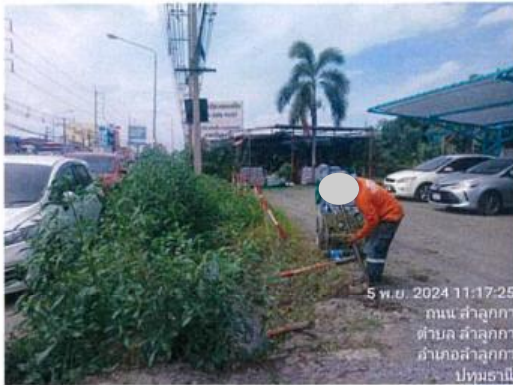
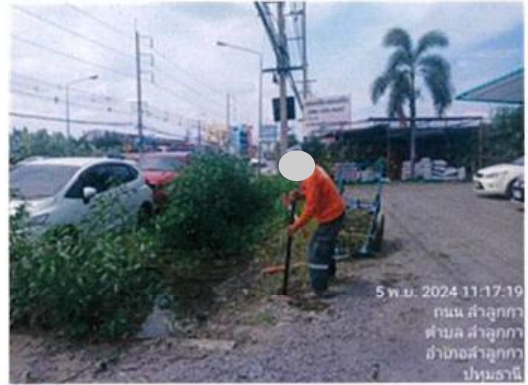
ภาพถ่ายที่ 2.2-3 เจ้าหน้าที่ดูแลบำรุงรักษาพื้นที่สีเขียว

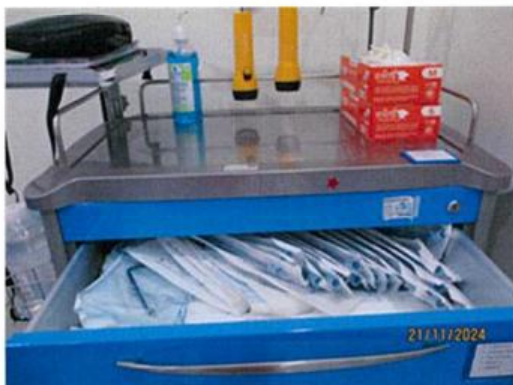
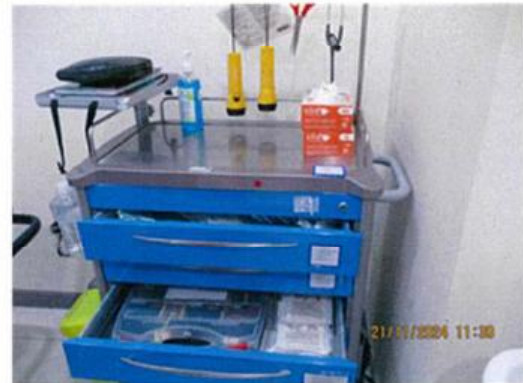
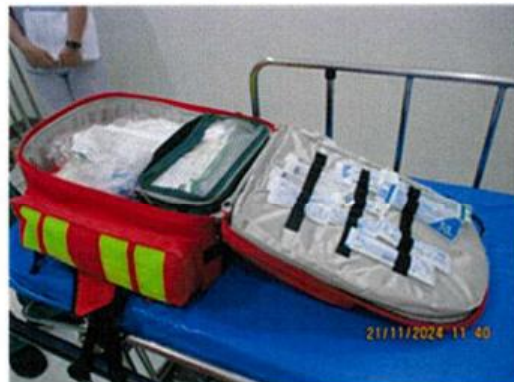
ภาพถ่ายที่ 2.2-4 อุปกรณ์กรณีเกิดแผ่นดินไหว

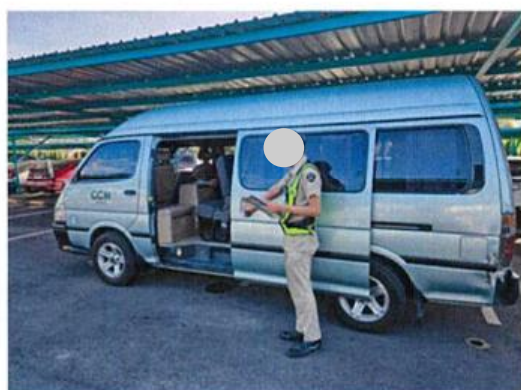
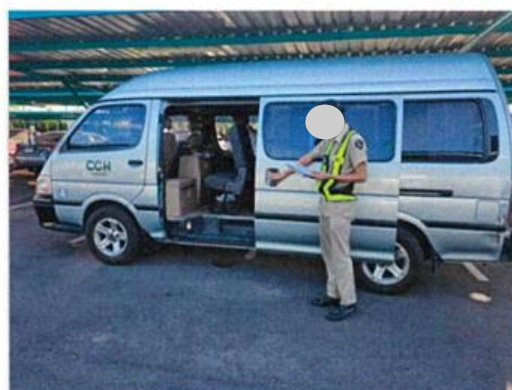
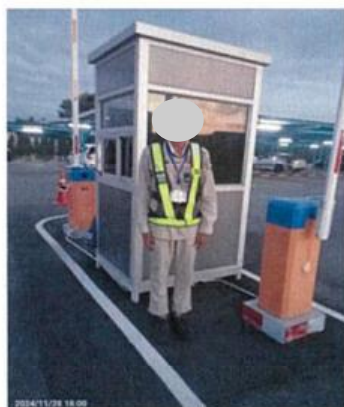
ภาพถ่ายที่ 2.2-9 ลานจอดรถของโครงการ (ต่อ)

รปภ. อำนวยความสะดวกและดูแลความปลอดภัย(บริเวณลานจอดรถใหม่)

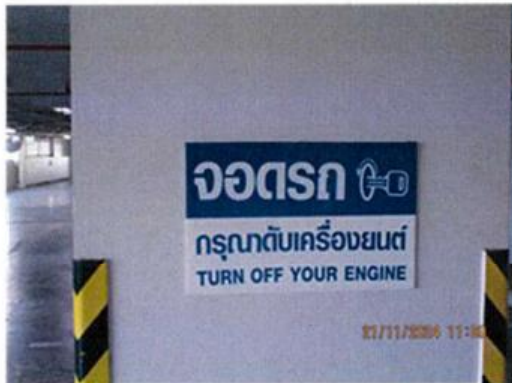
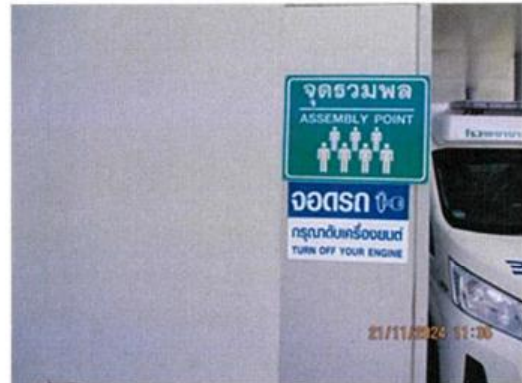
ภาพถ่ายที่ 2.2-10 ป้ายห้ามติดเครื่องยนต์บริเวณลานจอดรถ

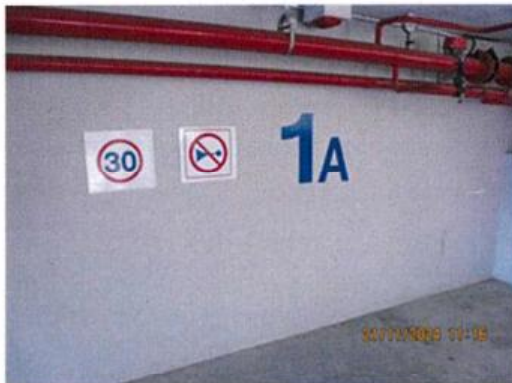
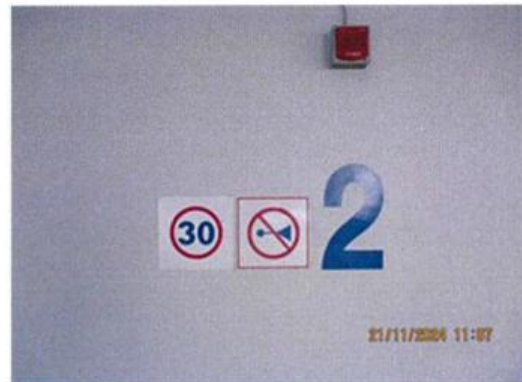
ภาพถ่ายที่ 2.2-11 ป้ายจำกัดความเร็วภายในพื้นที่โครงการ

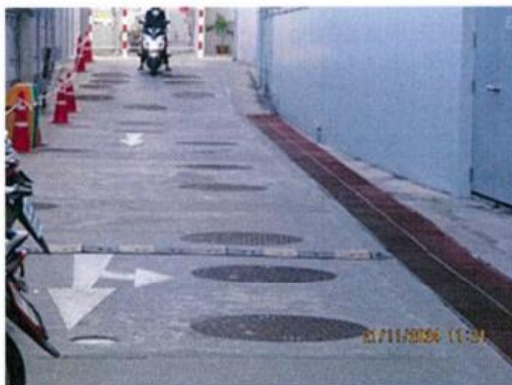
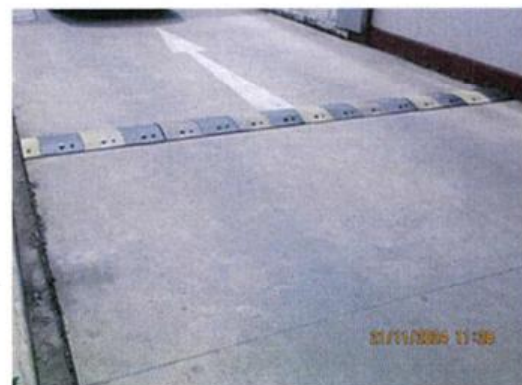
ภาพถ่ายที่ 2.2-12 สันนุชนะลดความเร็วรถในพื้นที่โครงการ

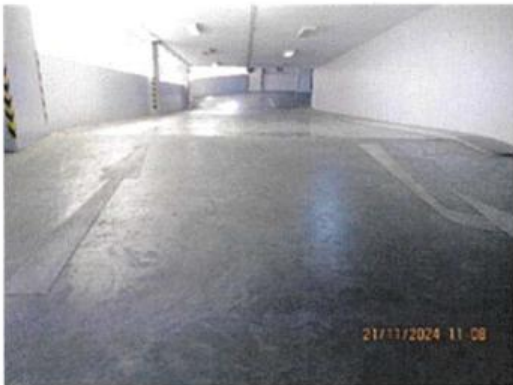
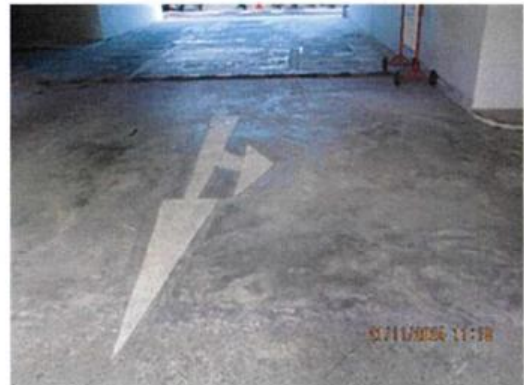
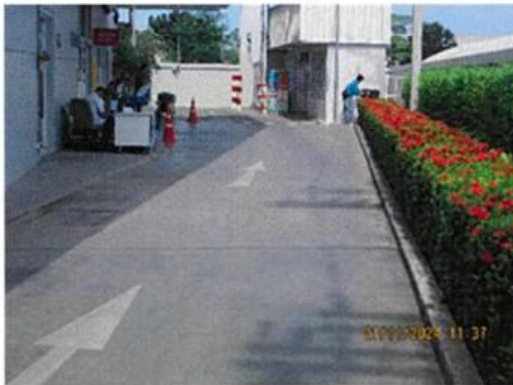
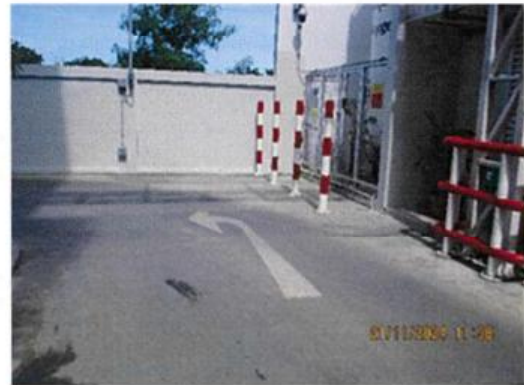
ภาพถ่ายที่ 2.2-13 ป้ายสัญลักษณ์จราจรบนพื้นทาง

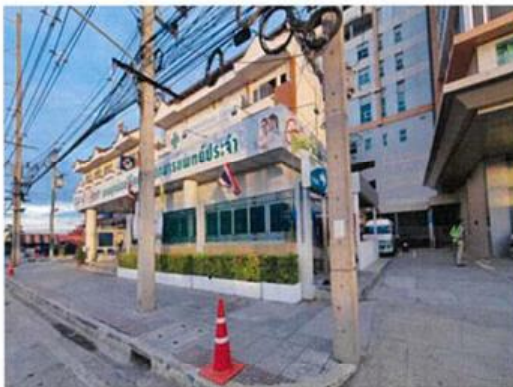
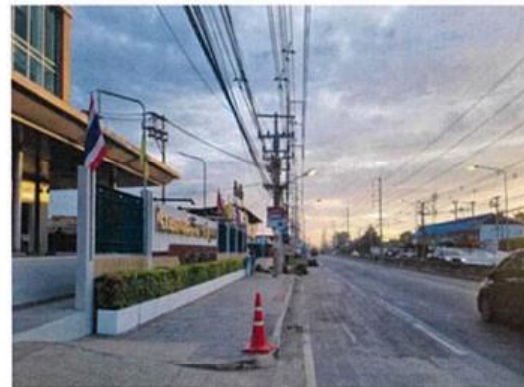
ภาพถ่ายที่ 2.2-14 ระยะถอยร่นของโครงการ

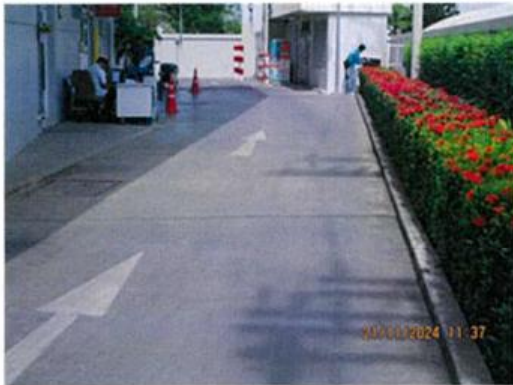
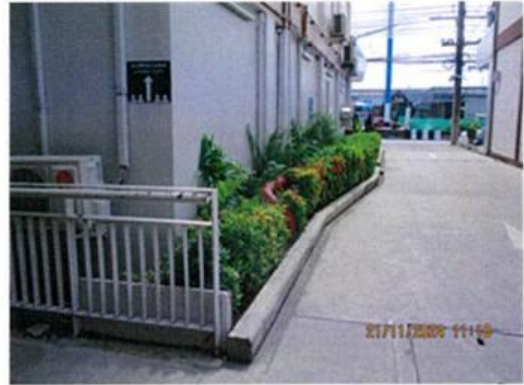
ภาพถ่ายที่ 2.2-15 สภาพถนนภายในพื้นที่โครงการ

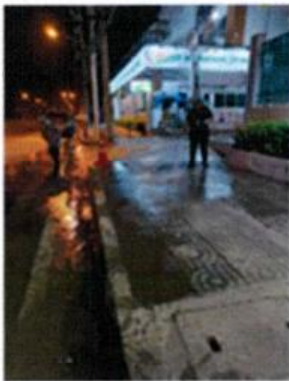
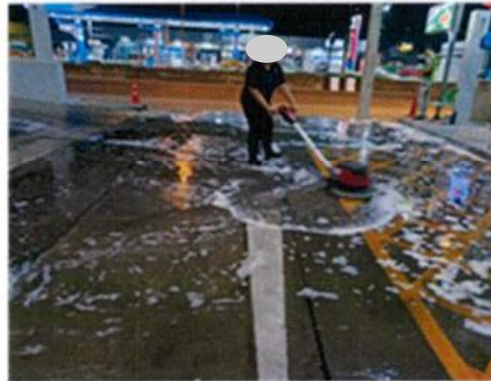
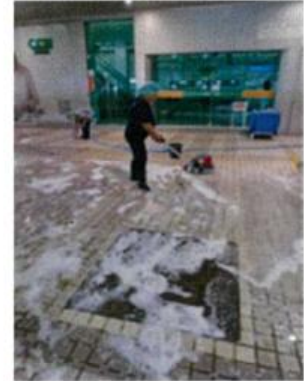
ภาพถ่ายที่ 2.2-16 แม่บ้านทำความสะอาดพื้นถนน

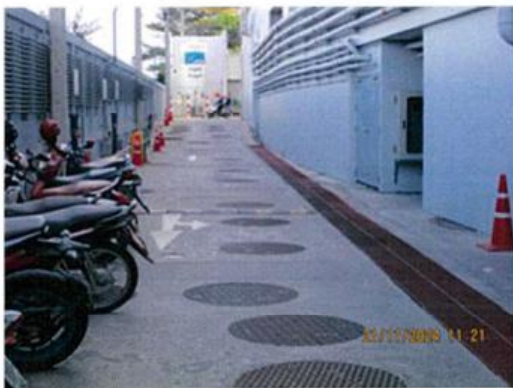
ภาพถ่ายที่ 2.2-17 ระบบบำบัดน้ำเสียภายในพื้นที่โครงการ

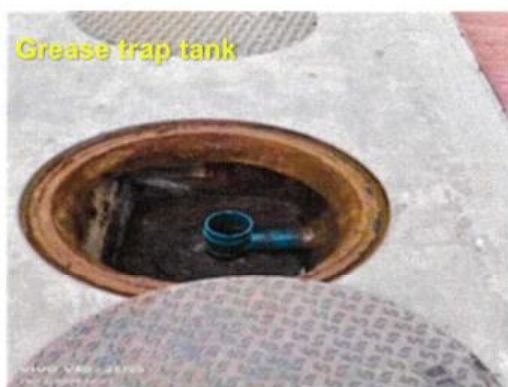
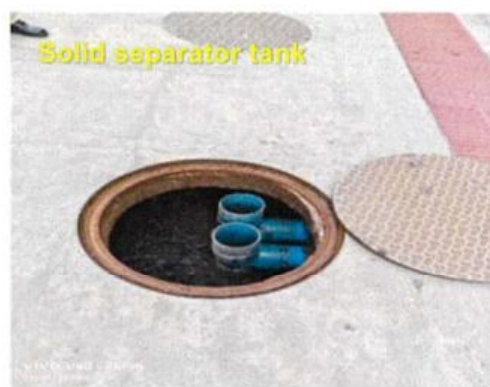
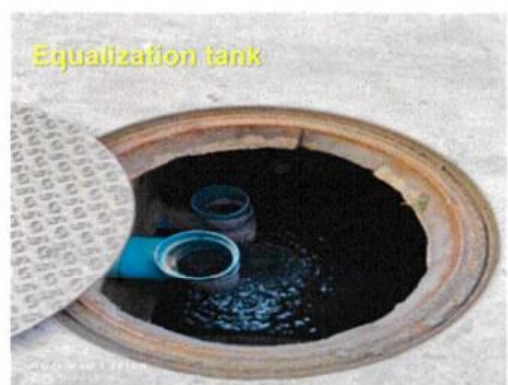
ภาพถ่ายที่ 2.2-17 ระบบบำบัดน้ำเสียภายในพื้นที่โครงการ (ต่อ)

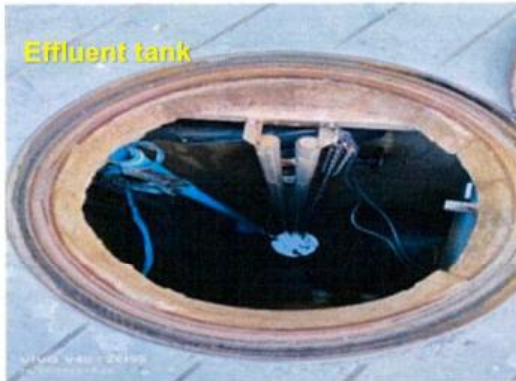
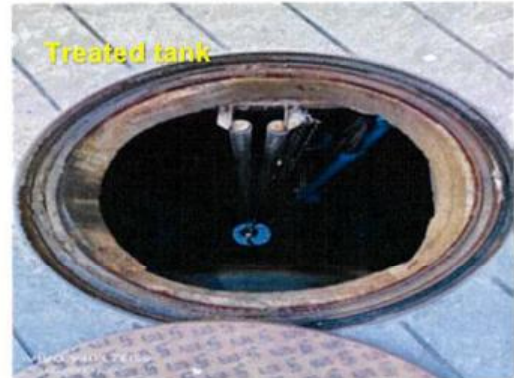
ภาพถ่ายที่ 2.2-17 ระบบบำบัดน้ำเสียภายในพื้นที่โครงการ (ต่อ)

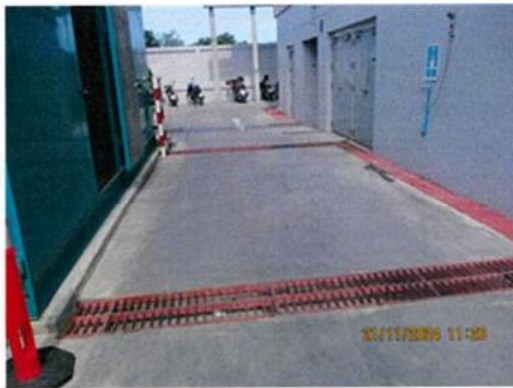
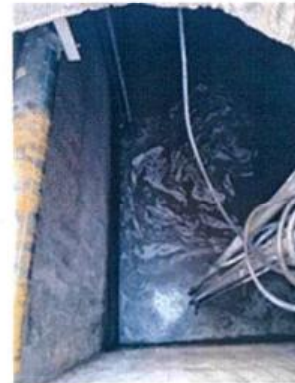
ภาพถ่ายที่ 2.2-18 บ่อกักเก็บน้ำเสียจากของเสียอันตราย (Storage Tank)

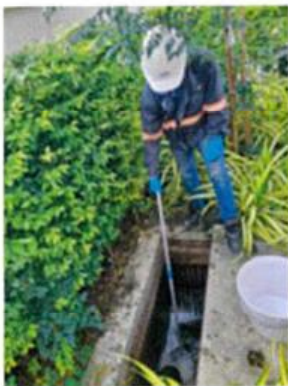
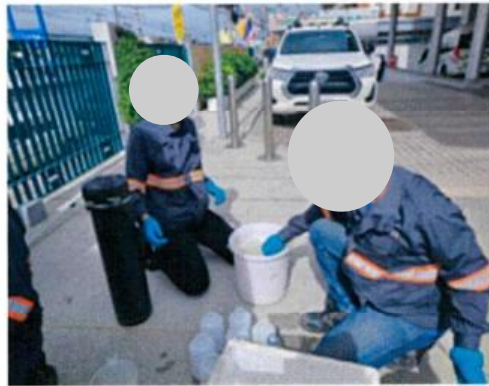
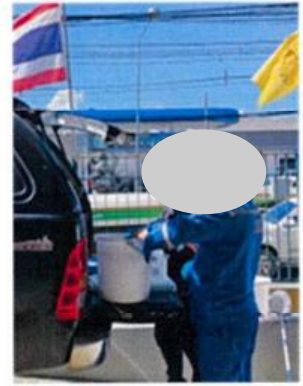
ภาพถ่ายที่ 2.2-19 เจ้าหน้าที่ดูแล รักษา และควบคุมการทำงานของระบบบำบัดน้ำเสีย

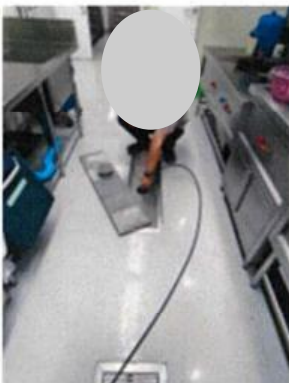
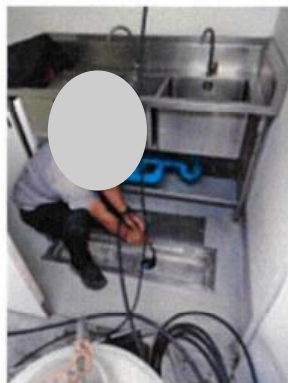
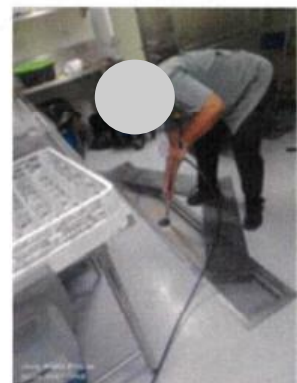
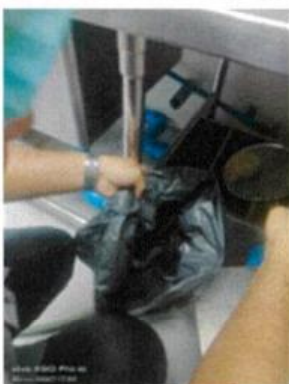
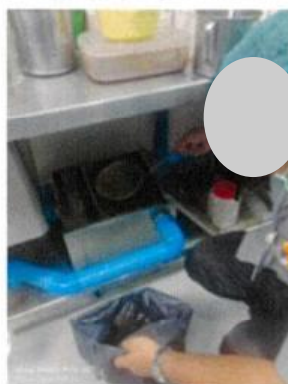
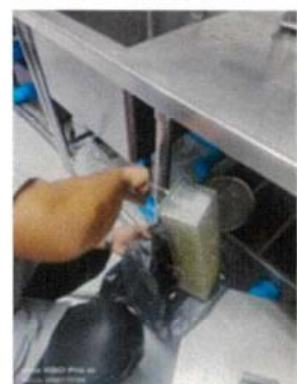
ภาพถ่ายที่ 2.2-19 เจ้าหน้าที่ดูแล รักษา และควบคุมการทำงานของระบบบำบัดน้ำเสีย

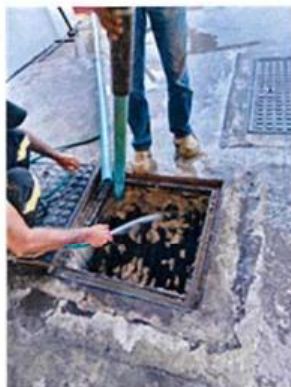
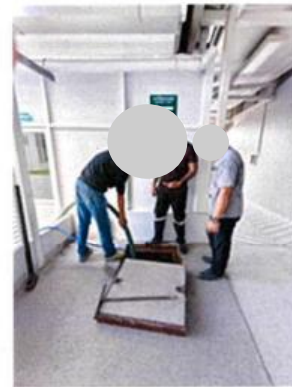
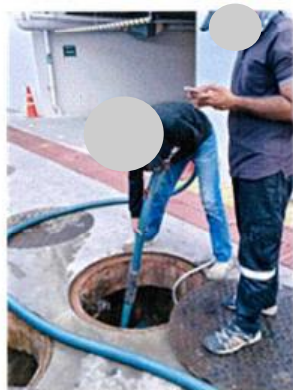
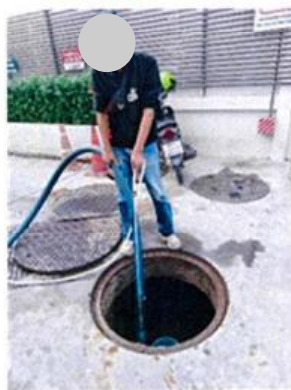
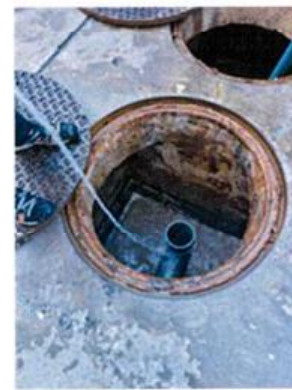
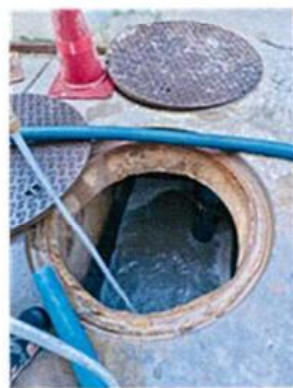
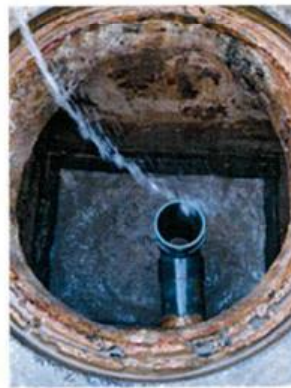
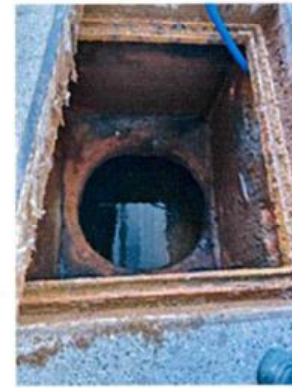
ภาพถ่ายที่ 2.2-20 เจ้าหน้าที่ตักไขมันในบ่อดักไขมัน (Grease trap tank)

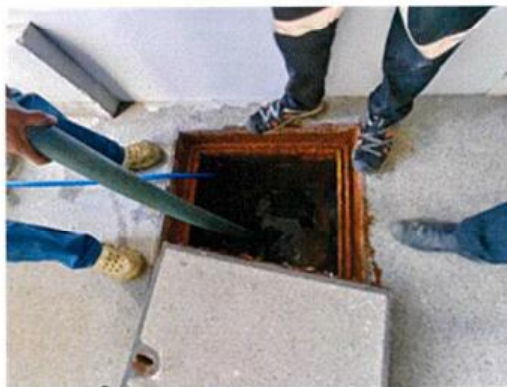
ภาพถ่ายที่ 2.2-21 การล้างท่อไขมัน

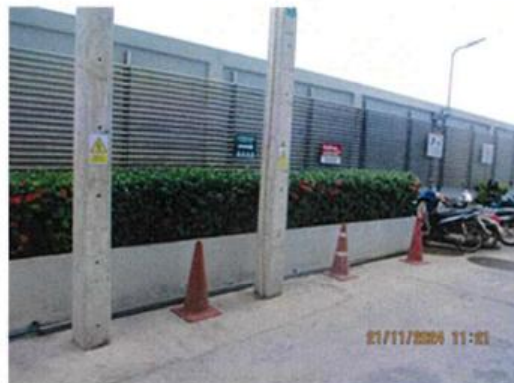
ภาพถ่ายที่ 2.2-23 ระบบกำจัดก๊าซมีเทน
และละอองน้ำเสีย

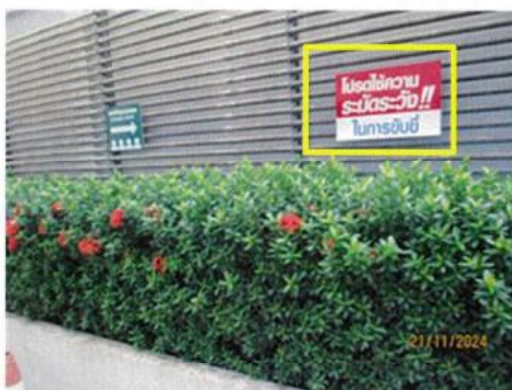
ภาพถ่ายที่ 2.2-24 ป้ายประชาสัมพันธ์เตือนให้ระวังการสัญจรบริเวณระบบบำบัดน้ำเสีย

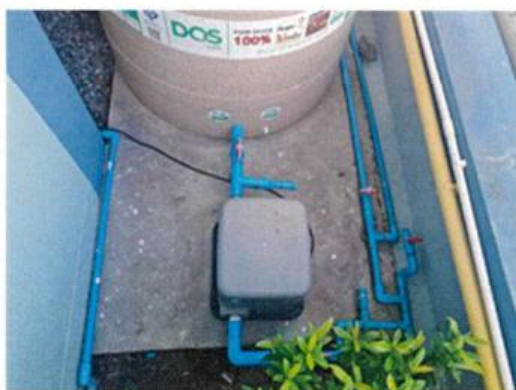
ภาพถ่ายที่ 2.2-25 เครื่องปั้มน้ำรดต้นไม้

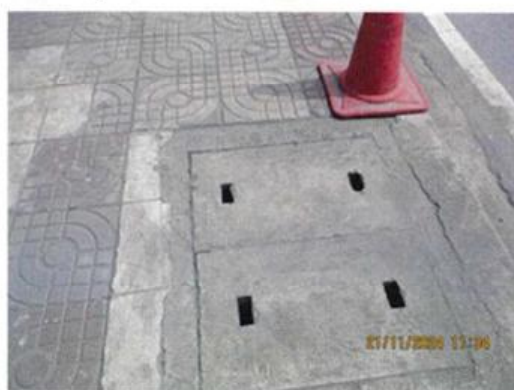
ภาพถ่ายที่ 2.2-26 ทางระบายน้ำสาธารณะหน้าโครงการ

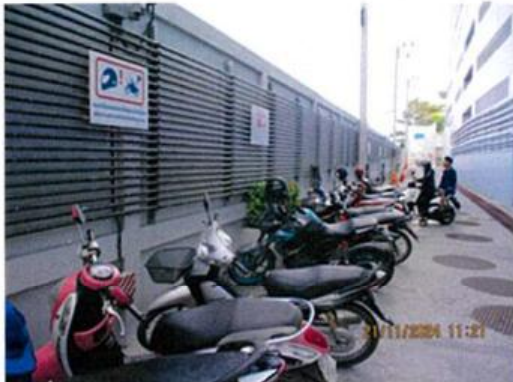
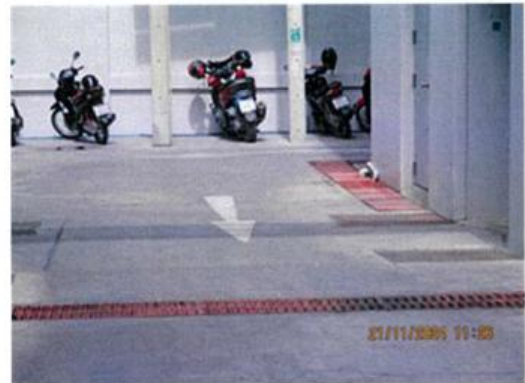
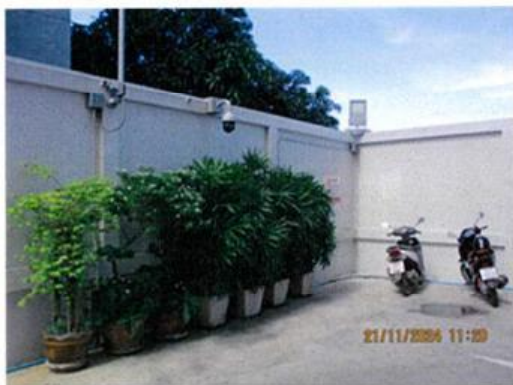
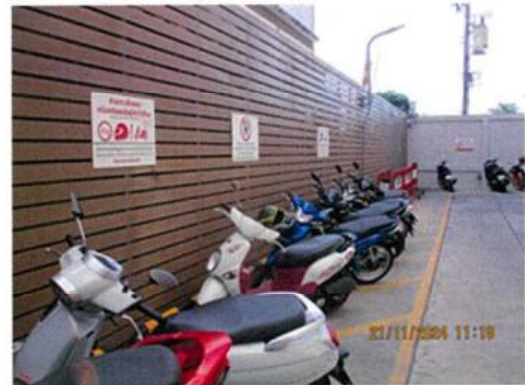
ภาพถ่ายที่ 2.2-27 ที่จอดรถจักรยานยนต์ของโครงการ

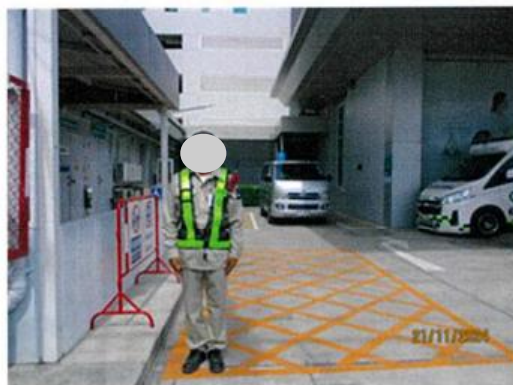
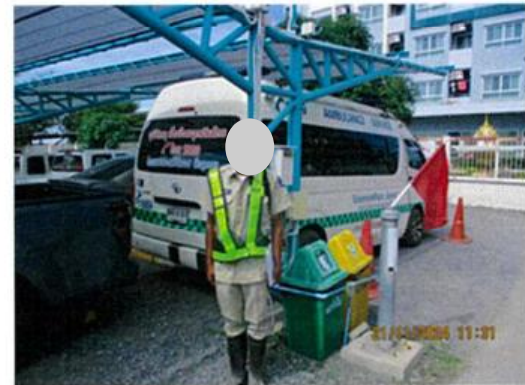
ภาพถ่ายที่ 2.2-28 พนักงานรักษาความปลอดภัยจัดการจราจรบริเวณต่าง ๆ ของโครงการ

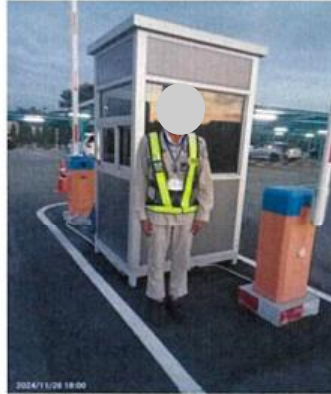
บริเวณลานจอดรถใหม่

ภาพถ่ายที่ 2.2-28 พนักงานรักษาความปลอดภัยจัดการจราจรบริเวณต่างๆ ของโครงการ (ต่อ)

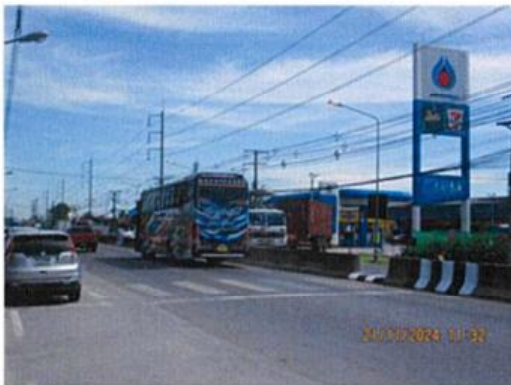
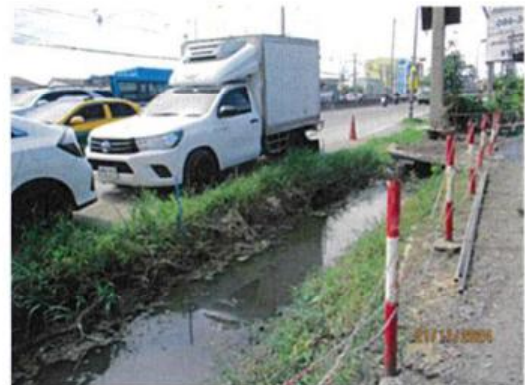
ภาพถ่ายที่ 2.2-29 กระแสจราจรบนถนนลำลูกกา

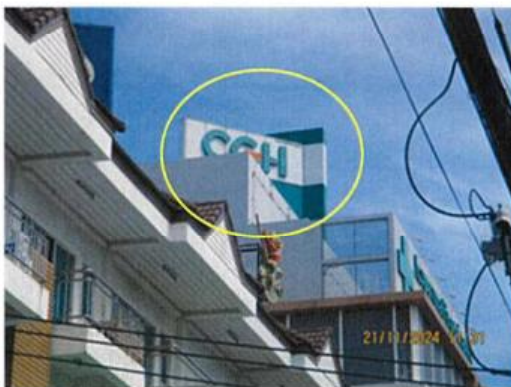
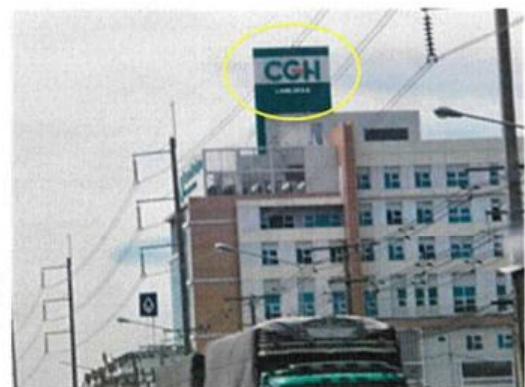
ภาพถ่ายที่ 2.2-30 บ้ายชื่อโครงการที่มองเห็นได้ในระยะไกล

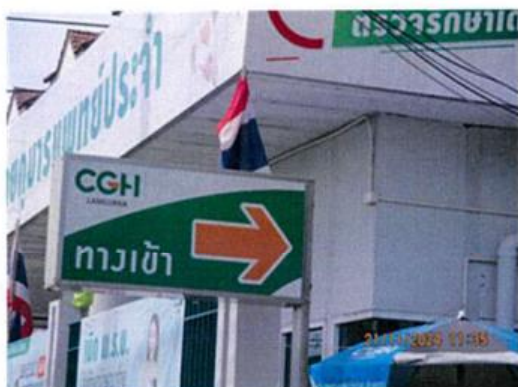
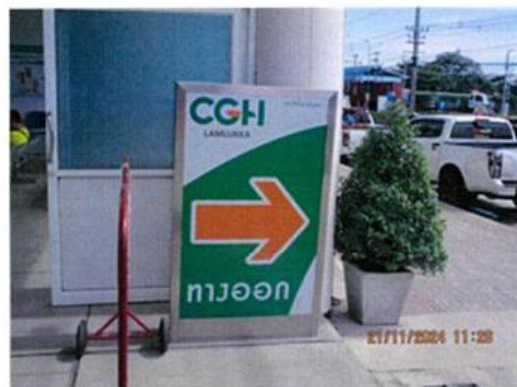
ภาพถ่ายที่ 2.2-31 ลูกศรแสดงทิศทางเข้า-ออกโครงการ

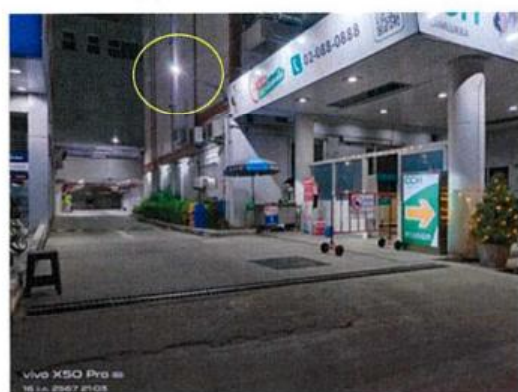
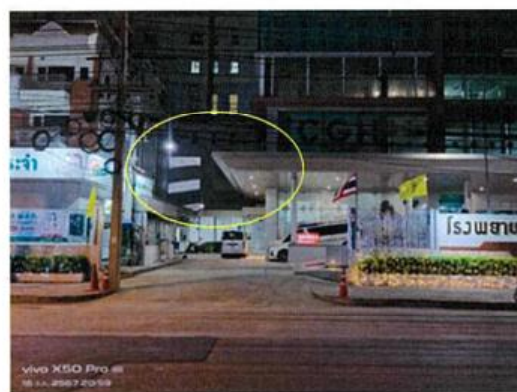
ภาพถ่ายที่ 2.2-32 ไฟฟ้าส่องสว่างบริเวณทางเข้า-ออกโครงการ

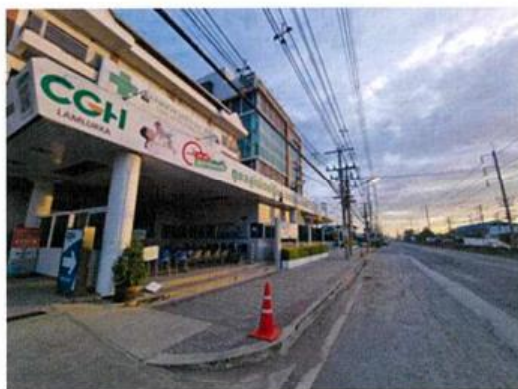
ภาพถ่ายที่ 2.2-33 การตั้งกรวยเพื่อไม่ให้จอดรถริมถนน

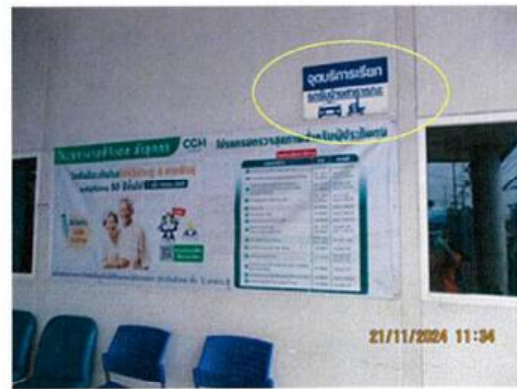
ภาพถ่ายที่ 2.2-34 จุดบริการเรียกรถรับจ้างสาธารณะ

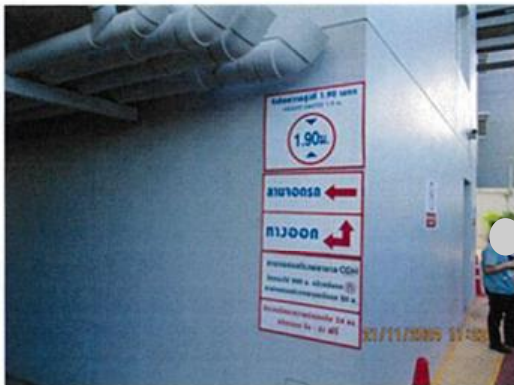
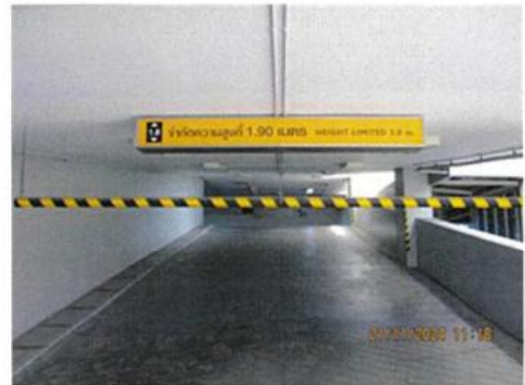
ภาพถ่ายที่ 2.2-35 ป้ายสัญญาณจราจรภายในโครงการ

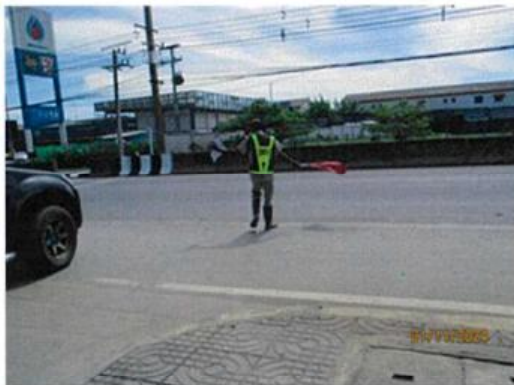
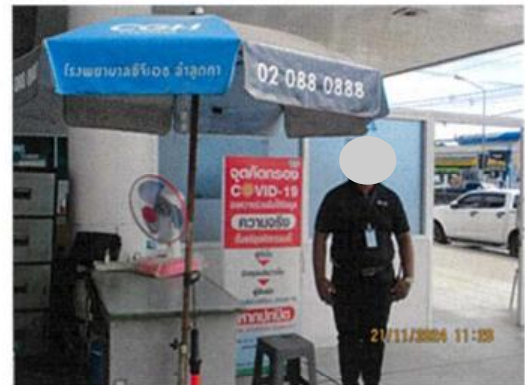
ภาพถ่ายที่ 2.2-36 เจ้าหน้าที่ตรวจสอบรถที่เข้ามาจอดในพื้นที่โครงการ

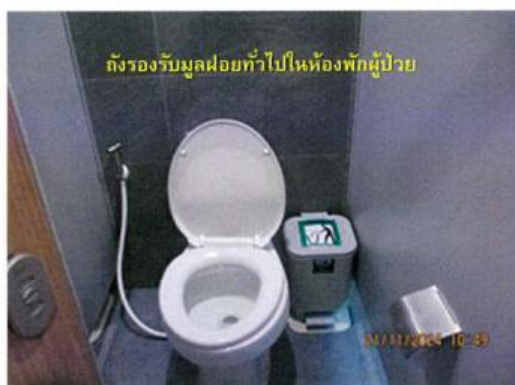
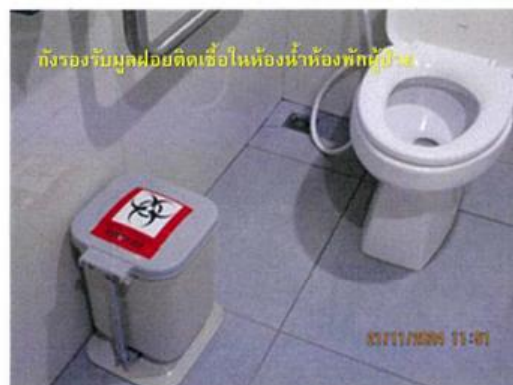
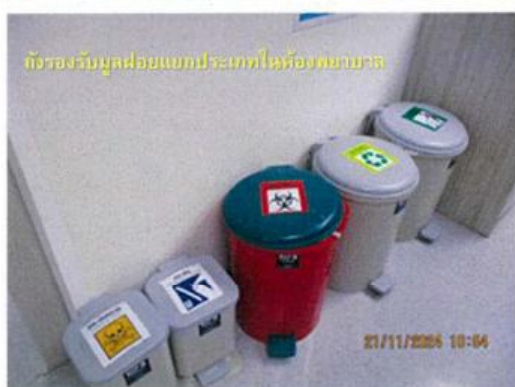
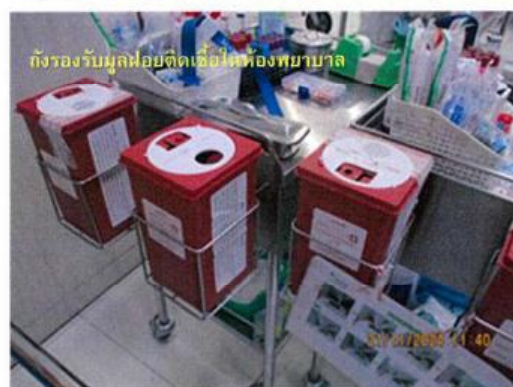
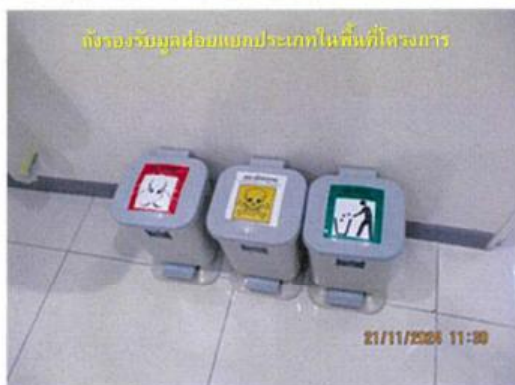
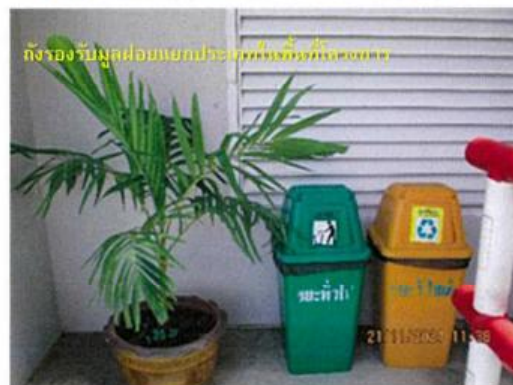
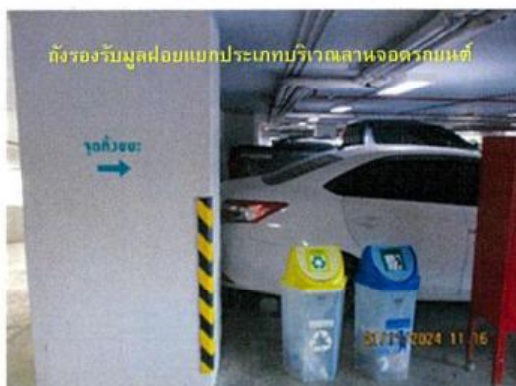
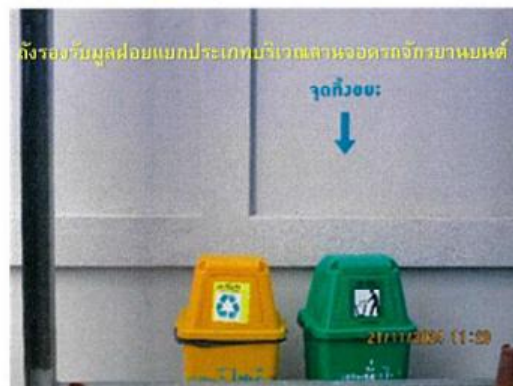
ภาพถ่ายที่ 2.2-38 ถังรองรับมูลฝอยประเภทต่าง ๆ ของโครงการ

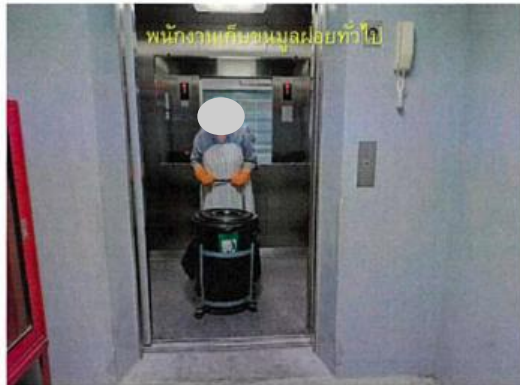
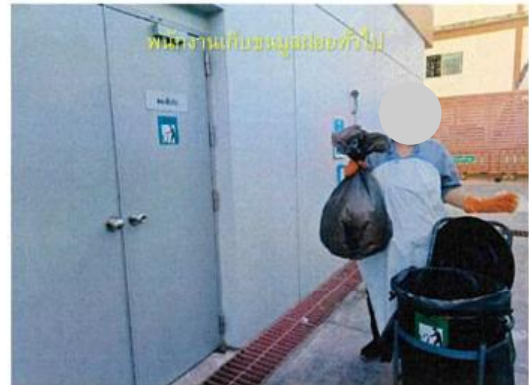
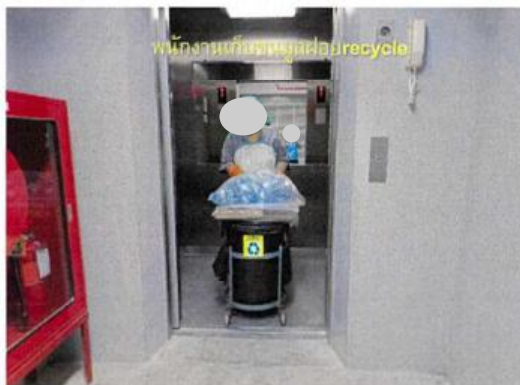
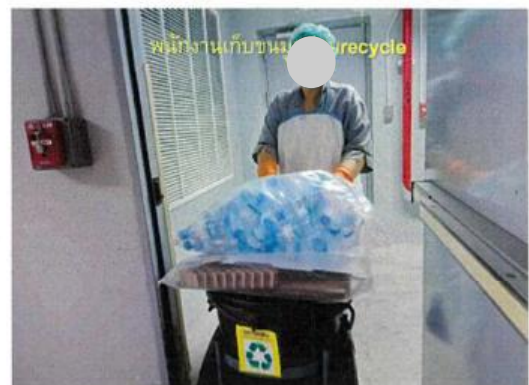
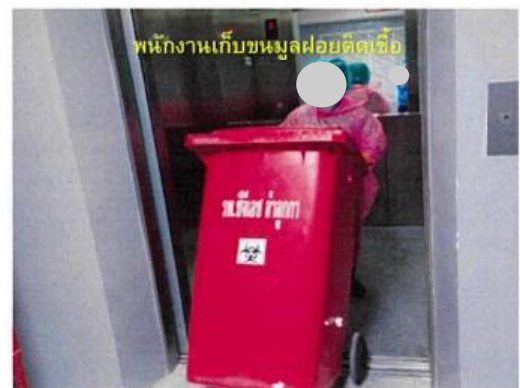
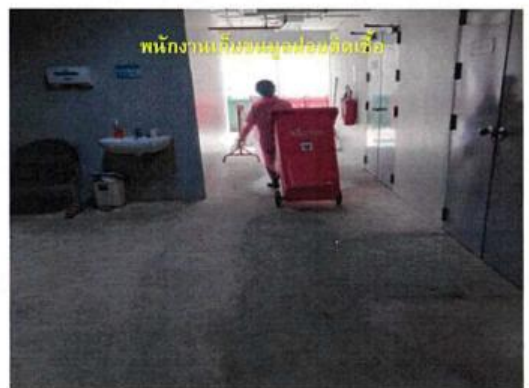
ภาพถ่ายที่ 2.2-39 พนักงานเก็บขยะมูลฝอยประเภทต่าง ๆ มาห้องพักมูลฝอย

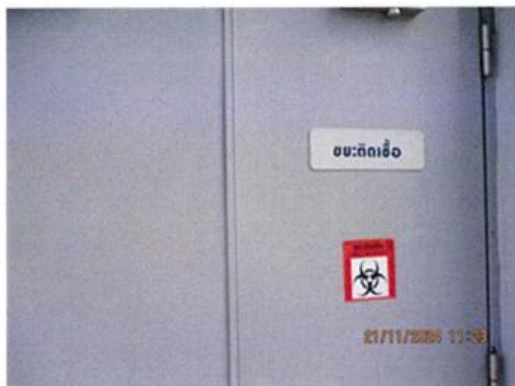
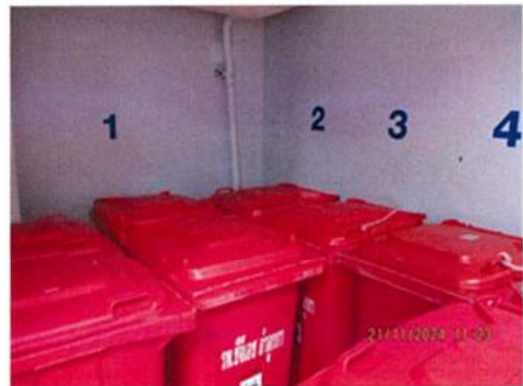
ห้องพักมูลฝอยติดเชื้อ

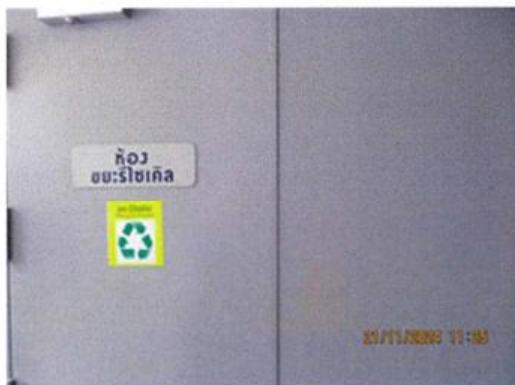
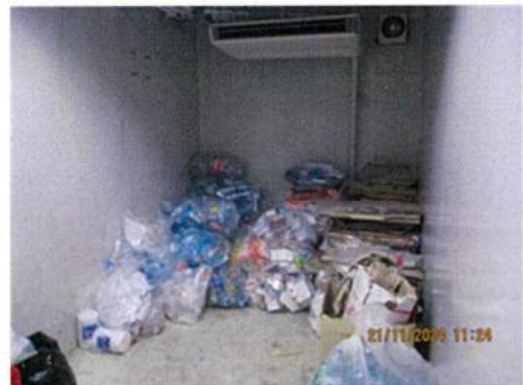
ห้องพักมูลฝอย Recycle

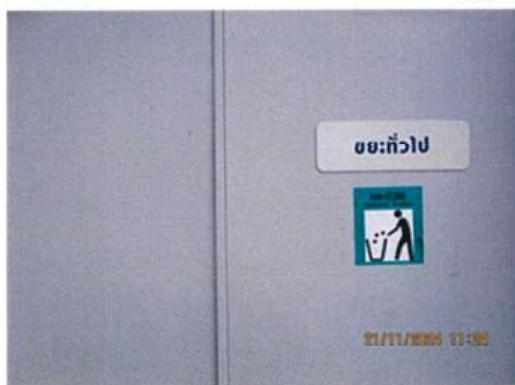
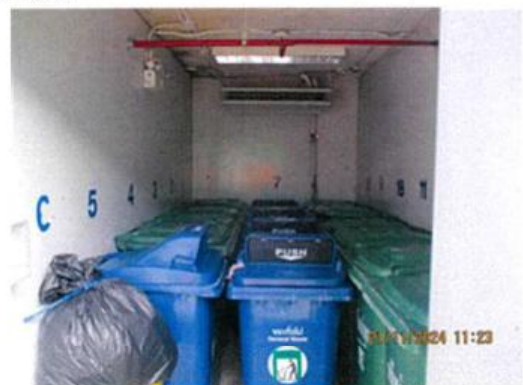
ห้องพักมูลฝอยทั่วไป

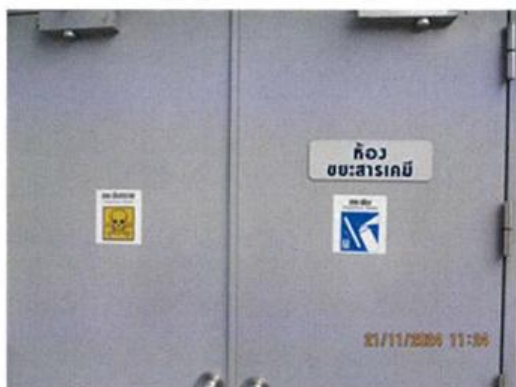
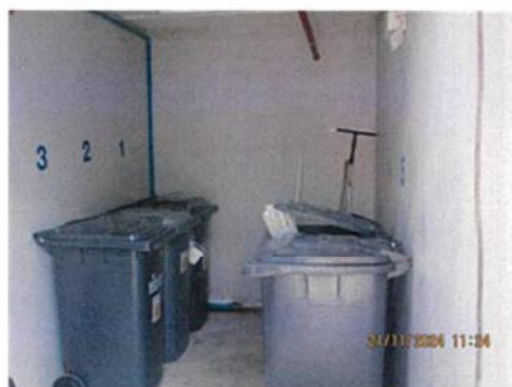
ห้องพักขยะสารเคมี (ขยะอันตราย)

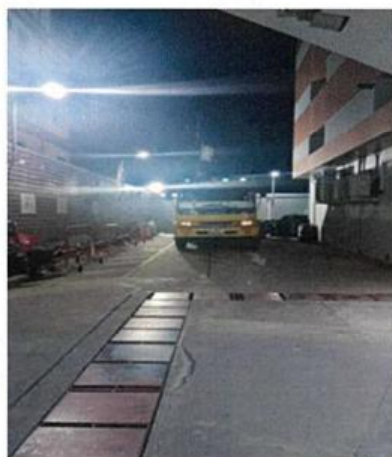
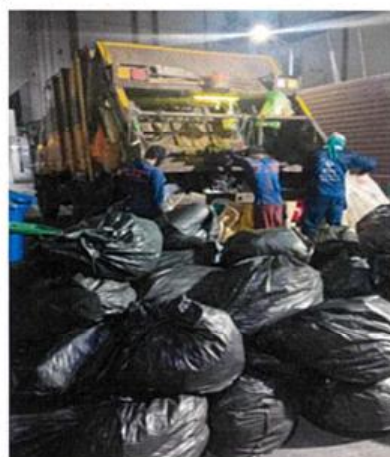
ภาพถ่ายที่ 2.2-41 การเก็บขนขยะมูลฝอยทั่วไปโดยอบต. ลำลูกกา

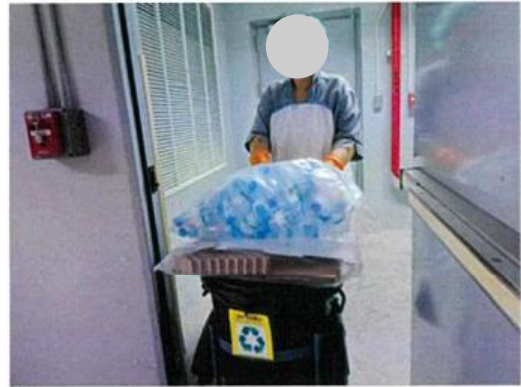
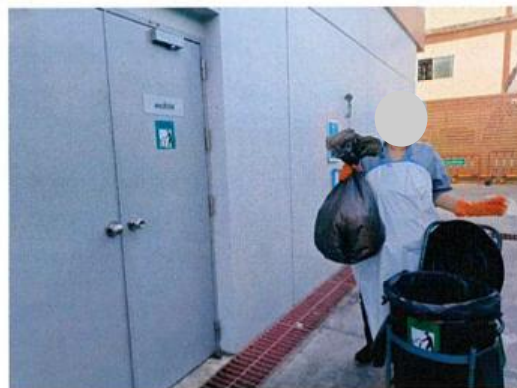
ภาพถ่ายที่ 2.2-42 การเก็บขยะ Recycle
