รายงานผลการปฏิบัติตามมาตรการป้องกันและแก้ไข
ผลกระทบสิ่งแวดล้อม และมาตรการติดตามตรวจสอบ
ผลกระทบสิ่งแวดล้อม ในระยะดำเนินการ
(ฉบับปกปิดข้อมูลที่มีกฎหมายคุ้มครอง)
โครงการ โรงพยาบาลซีจีเอช ลำลูกกา
ระหว่างเดือนกรกฎาคม ถึง ธันวาคม พ.ศ. 2567

มกราคม 2568

**รายงานผลการปฏิบัติตามมาตรการป้องกัน และแก้ไขผลกระทบสิ่งแวดล้อม
และมาตรการติดตามตรวจสอบผลกระทบสิ่งแวดล้อม
โครงการโรงพยาบาลซีจีเอช ลำลูกกา (ระยะดำเนินการ)**

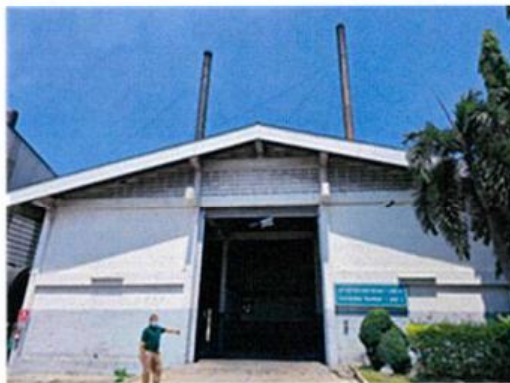
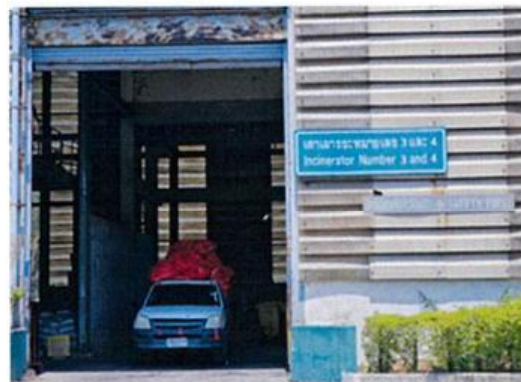
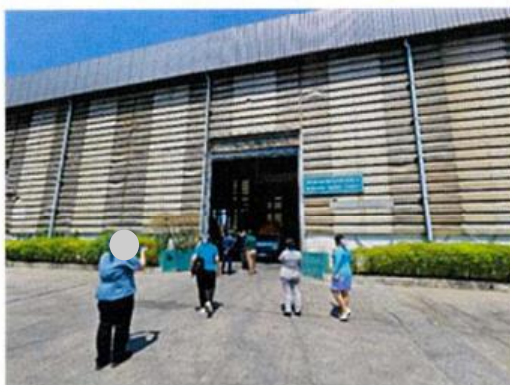
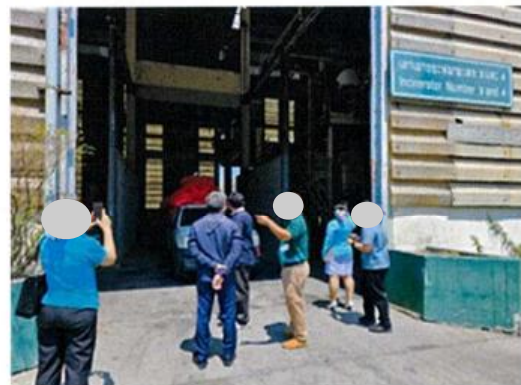
ภาพถ่ายที่ 2.2-43 การเยี่ยมชมและaudit ที่บริษัท ที่ดินบางปะอิน จำกัด

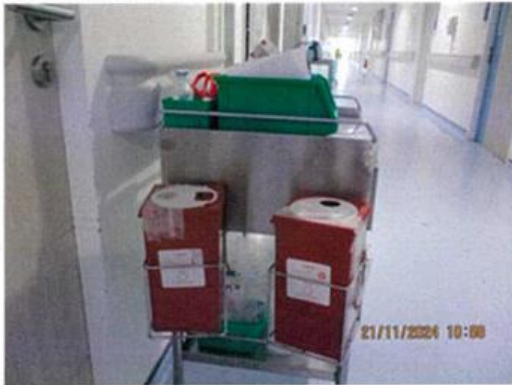
ภาพถ่ายที่ 2.2-44 ถังแกลลอนใส่ขยะติดเชื้อประเภท
ของมีคม

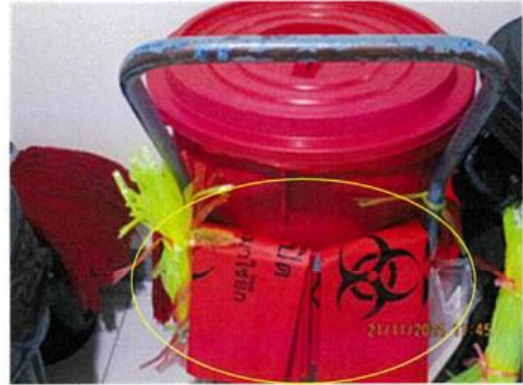
ภาพถ่ายที่ 2.2-45 ถังพลาสติกสีแดงใส่ขยะติดเชื้อไม่มีคม

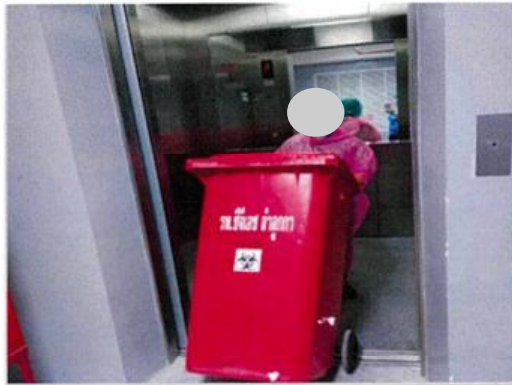
ภาพถ่ายที่ 2.2-46 พนักงานเคลื่อนย้ายมูลฝอยติดเชื้อใส่ PPE

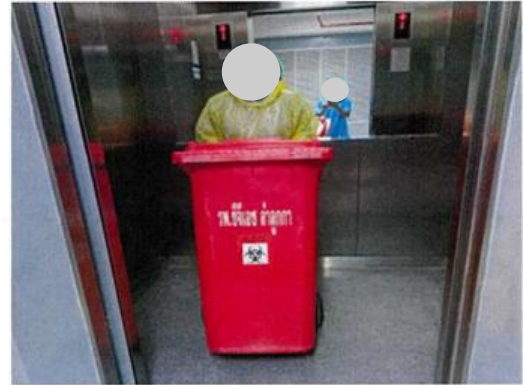
ภาพถ่ายที่ 2.2-47 รถเข็นสำหรับเคลื่อนย้ายมูลฝอยติดเชื้อ

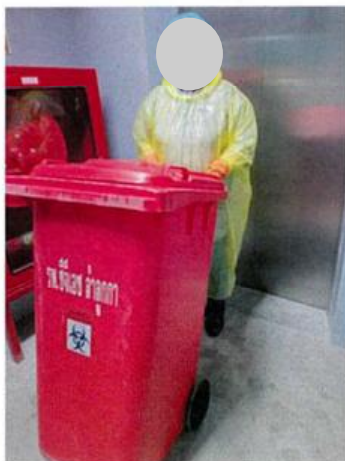
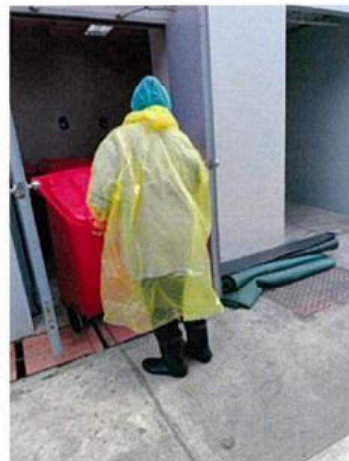
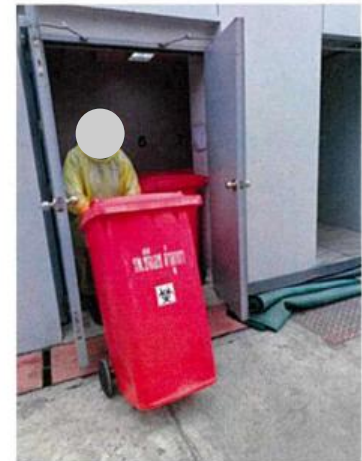
ภาพถ่ายที่ 2.2-48 การเก็บขยะติดเชื้อไปกำจัด

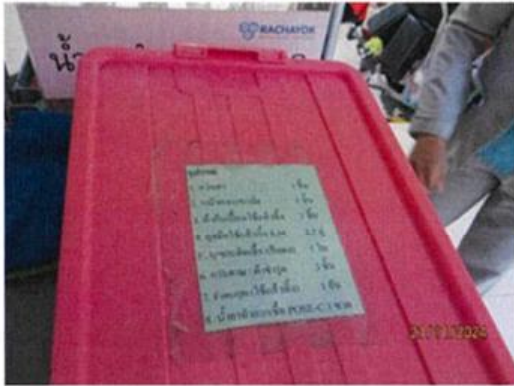
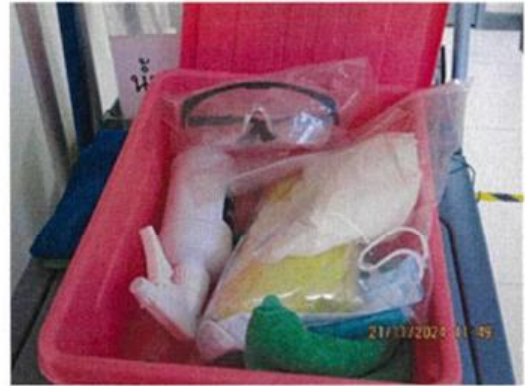
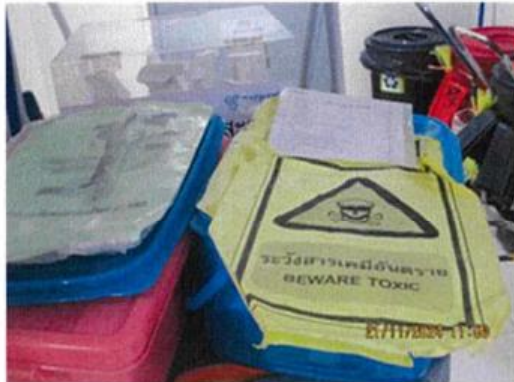
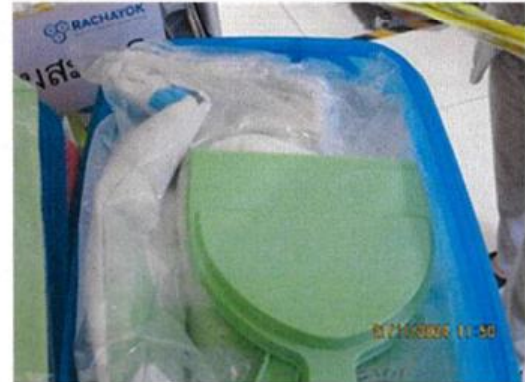
ภาพถ่ายที่ 2.2-49 อุปกรณ์ทำความสะอาดประจำรถเข็นมูลฝอยติดเชื้อ

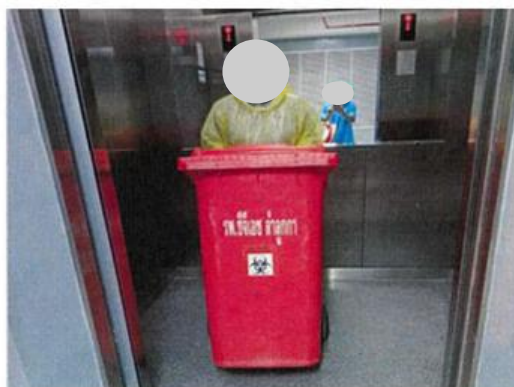
ภาพถ่ายที่ 2.2-50 ลิฟท์ขนส่งเฉพาะขยะติดเชื้อ

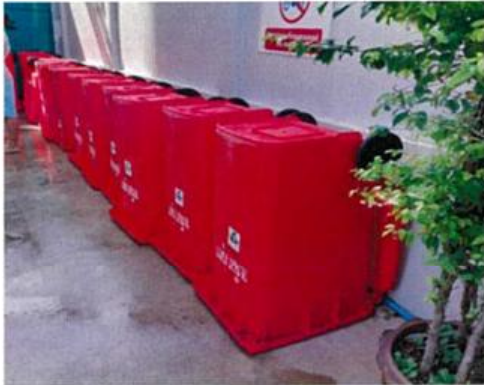
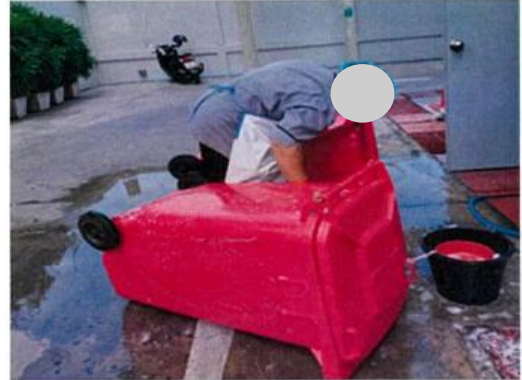
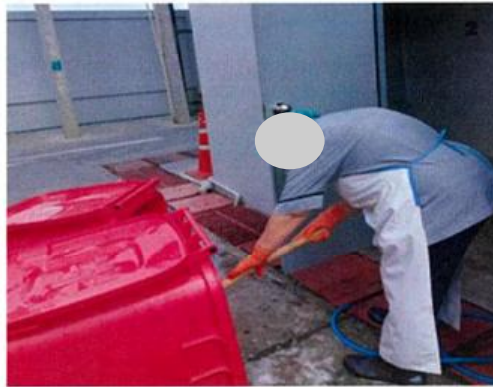
ภาพถ่ายที่ 2.2-51 การล้างทำความสะอาดถังและอุปกรณ์สำหรับการเคลื่อนย้ายมูลฝอยติดเชื้อ

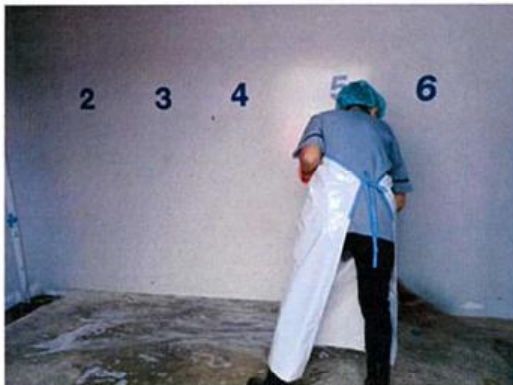
ภาพถ่ายที่ 2.2-52 การทำความสะอาด
ห้องพักมูลฝอยรวม

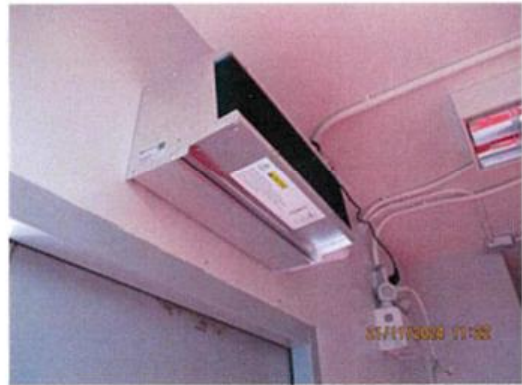
ภาพถ่ายที่ 2.2-53 การติดตั้งแสง UV เพื่อฆ่าเชื้อโรค

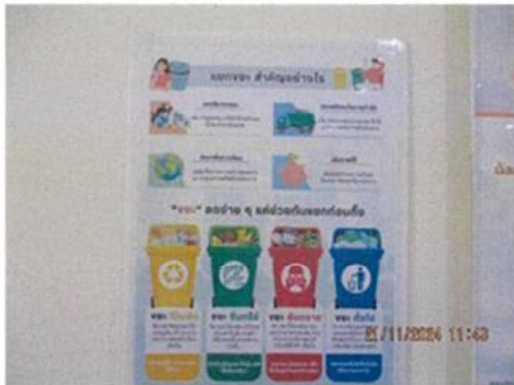
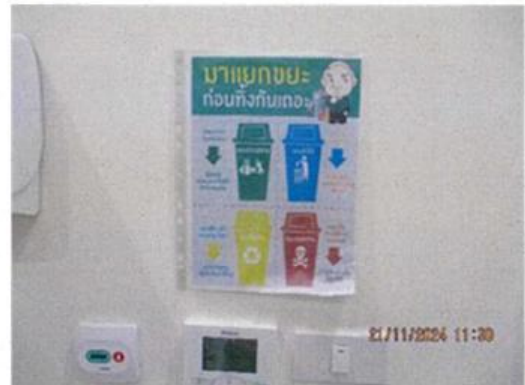
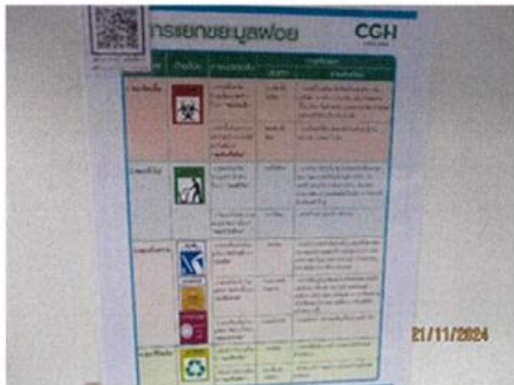
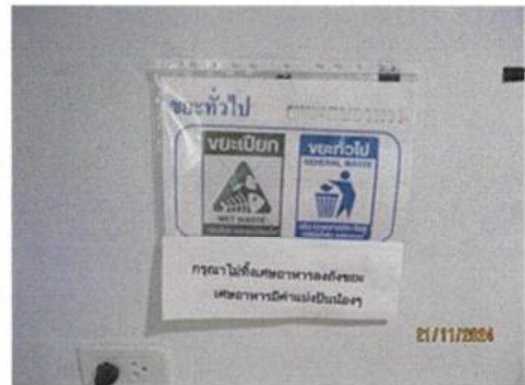
ภาพถ่ายที่ 2.2-54 ป้ายรณรงค์ลดปริมาณมูลฝอยและคัดแยกมูลฝอย

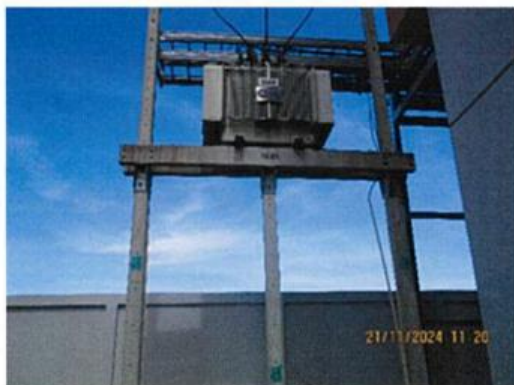
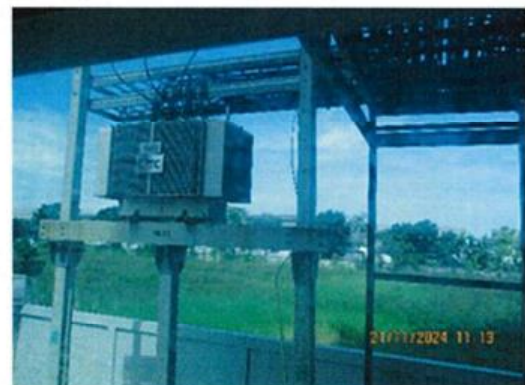
ภาพถ่ายที่ 2.2-55 หม้อแปลงไฟฟ้าของโครงการ

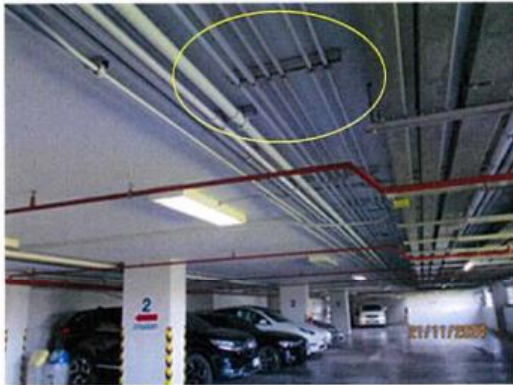
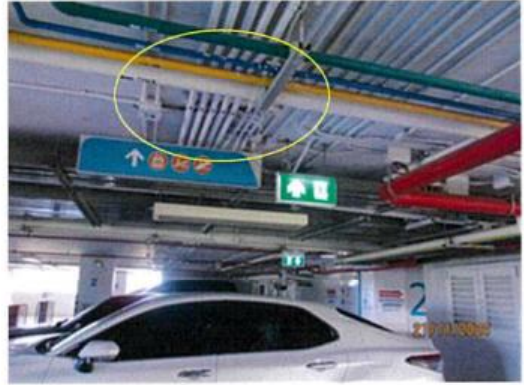
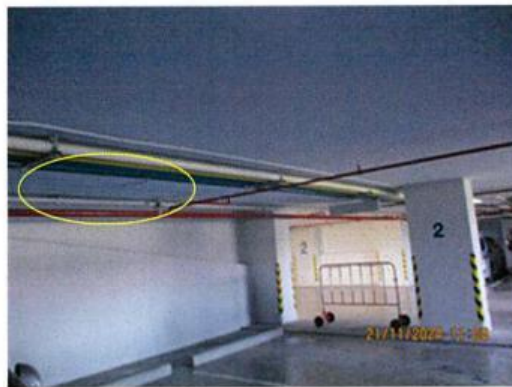
ภาพถ่ายที่ 2.2-56 อุปกรณ์เดินสายไฟฟ้าภายในโครงการ

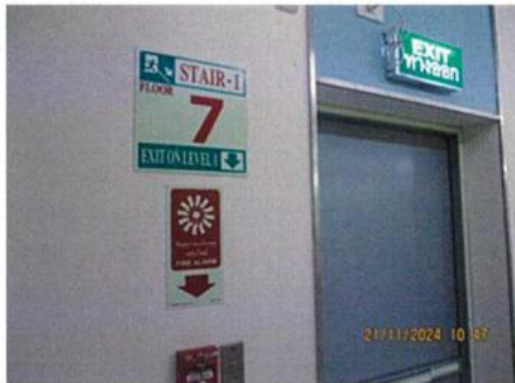
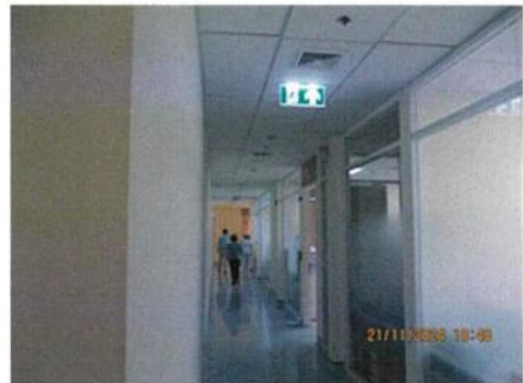
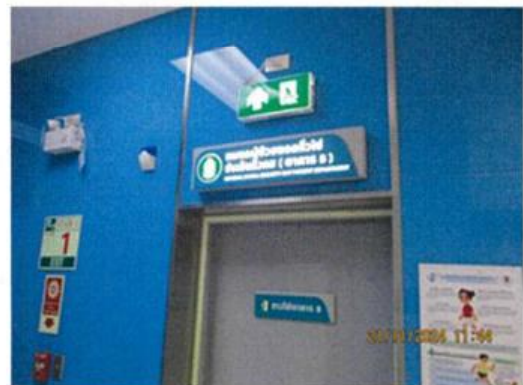
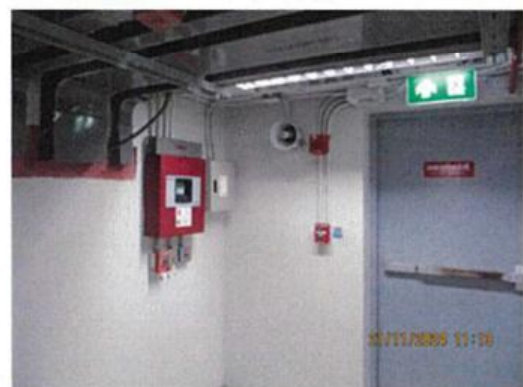
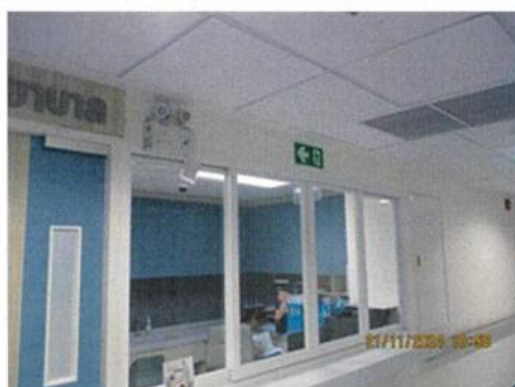
ภาพถ่ายที่ 2.2-71 บั้ยแสดงเส้นทางหนีไฟ

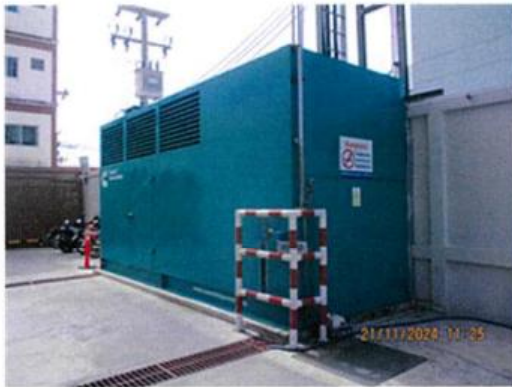
ภาพถ่ายที่ 2.2-72 เครื่องกำเนิดไฟฟ้าสำรอง (Generator)

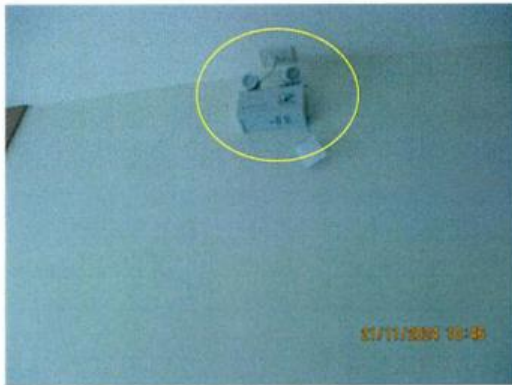
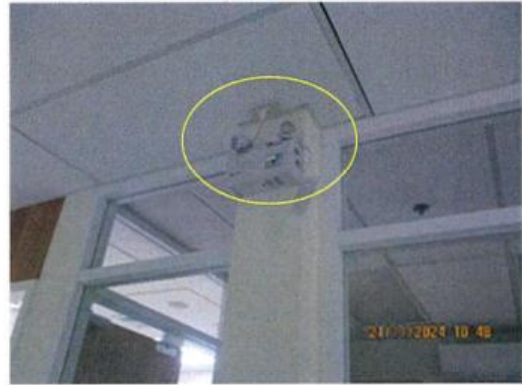
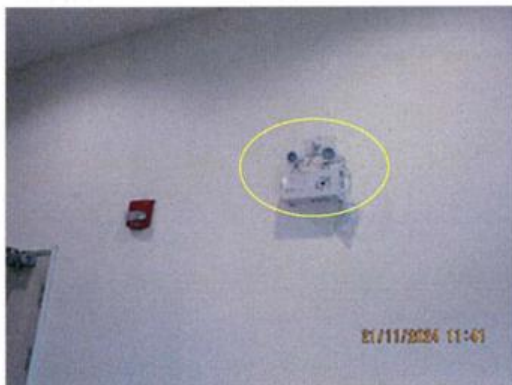
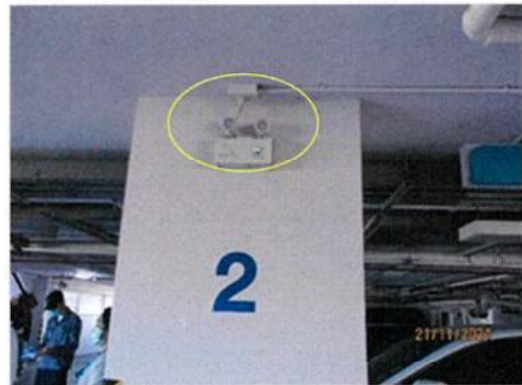
ภาพถ่ายที่ 2.2-73 Emergency Light ในพื้นที่โครงการ

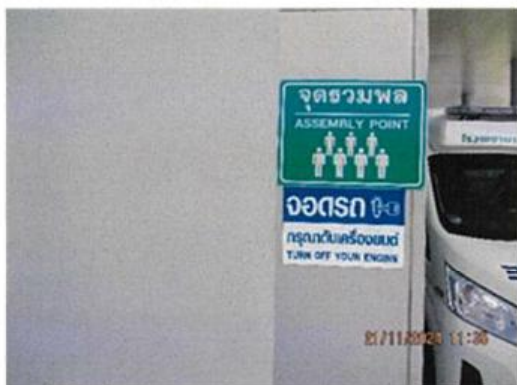
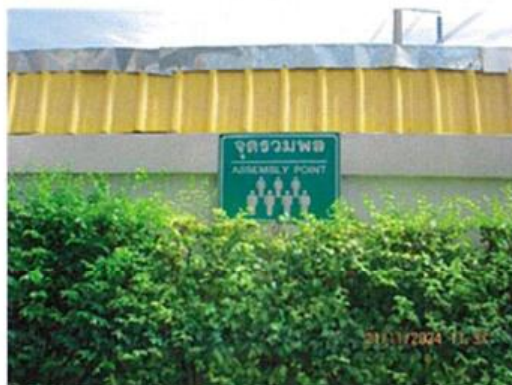
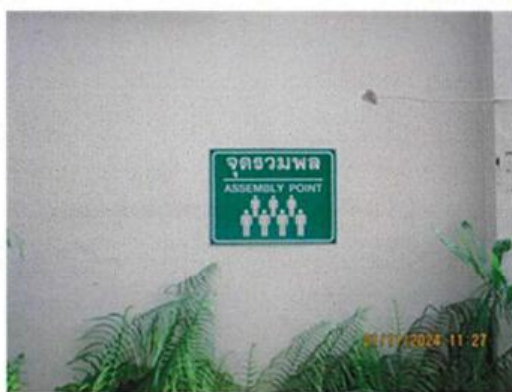
ภาพถ่ายที่ 2.2-74 จุดรวมพลภายในพื้นที่โครงการ

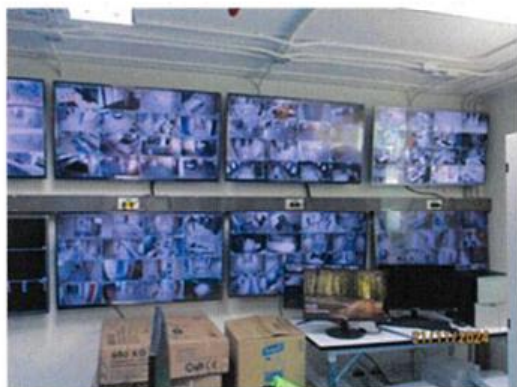
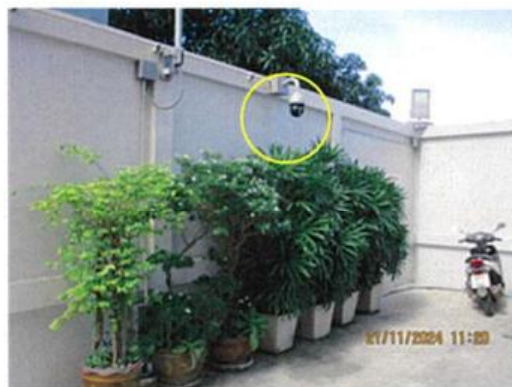
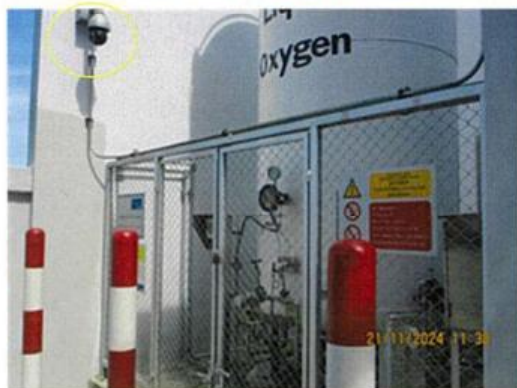
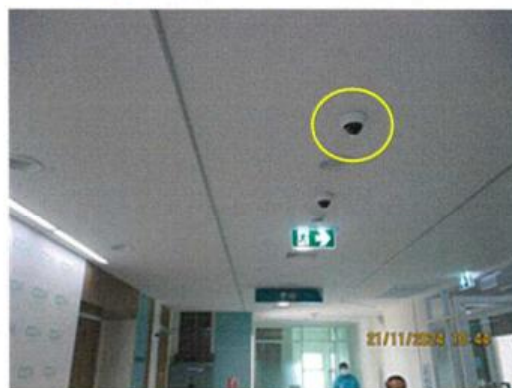
ภาพถ่ายที่ 2.2-75 กล้องวงจรปิด บริเวณโครงการและห้องควบคุม CCTV

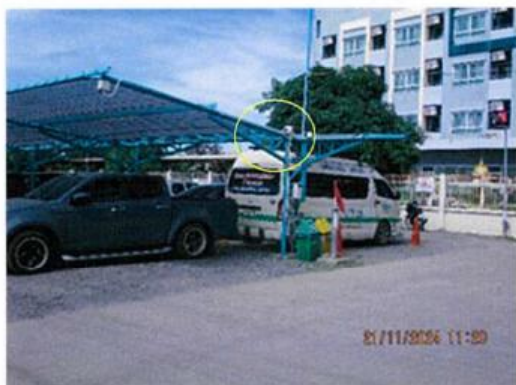
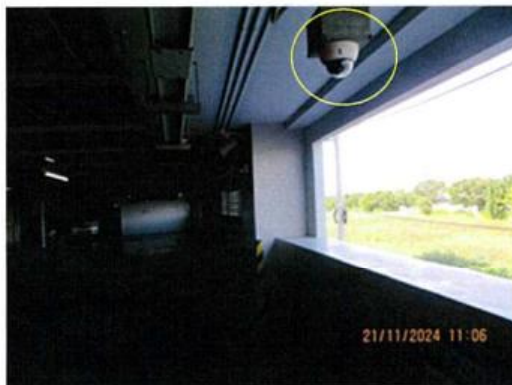
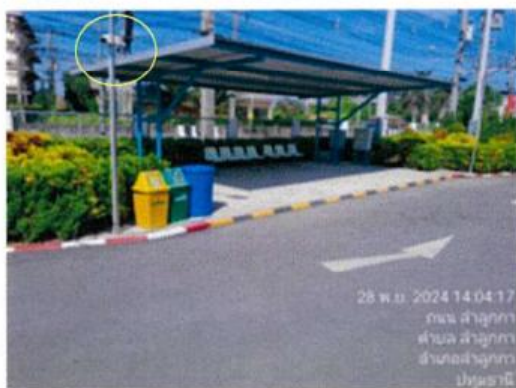
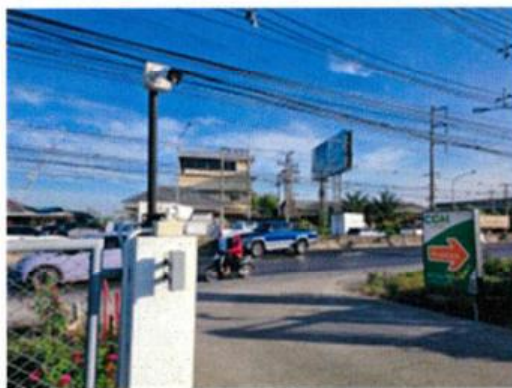
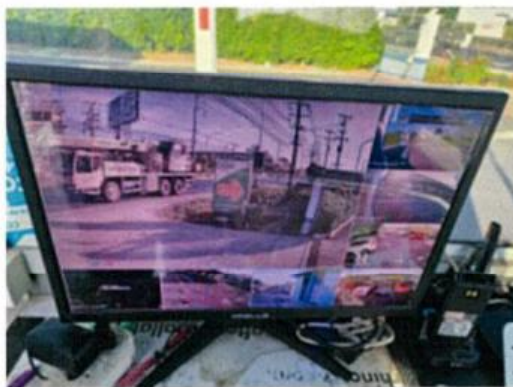
ภาพถ่ายที่ 2.2-75 กล้องวงจรปิด บริเวณโครงการและห้องควบคุม CCTV (ต่อ)

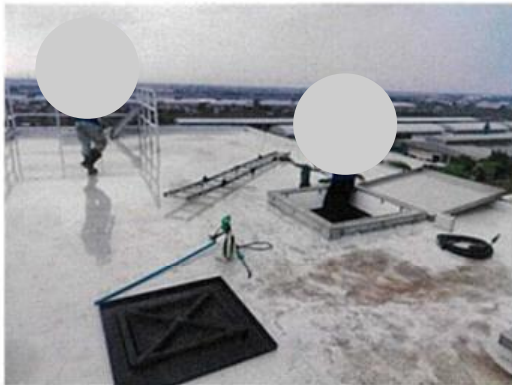
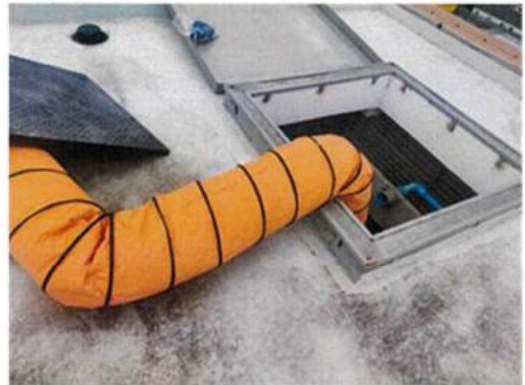
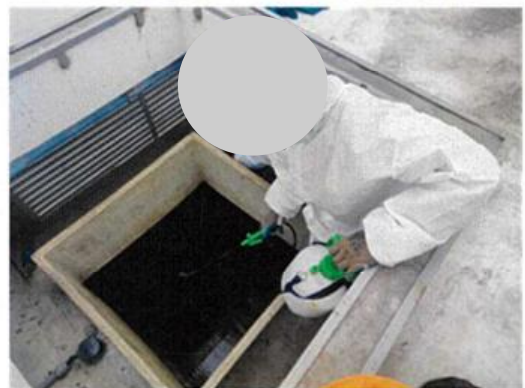
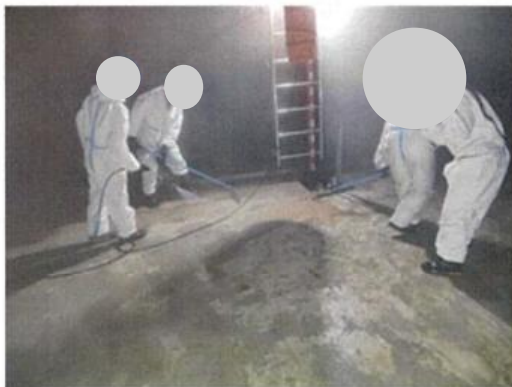
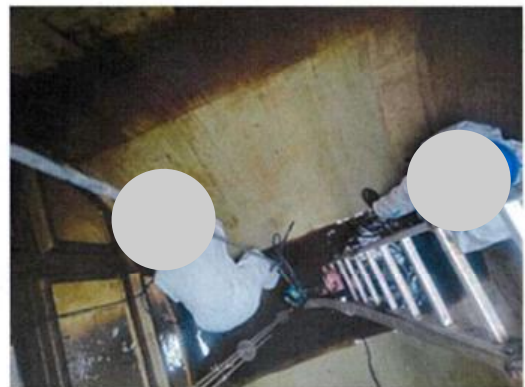
ภาพถ่ายที่ 2.2-79 การล้างทำความสะอาดถึงเก็บน้ำใช้

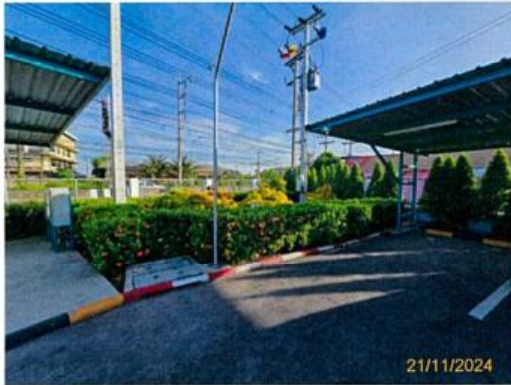
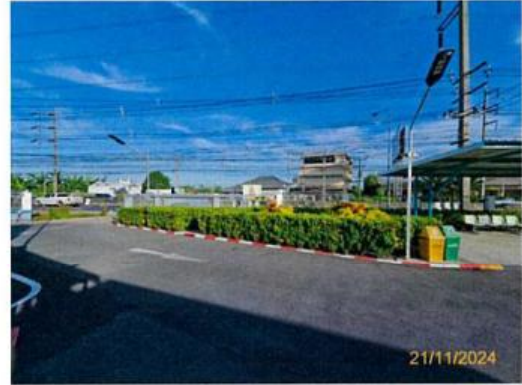
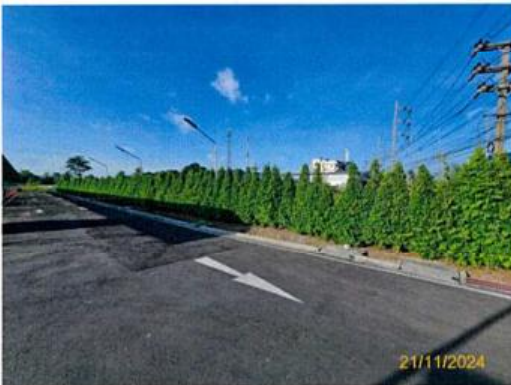
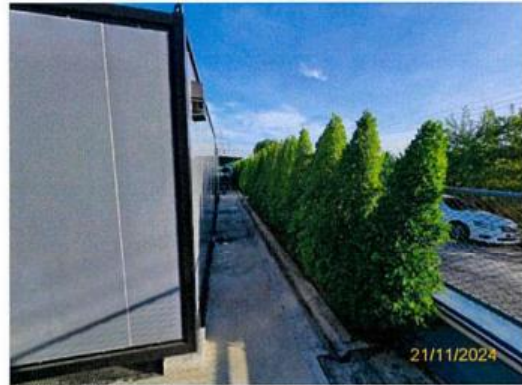
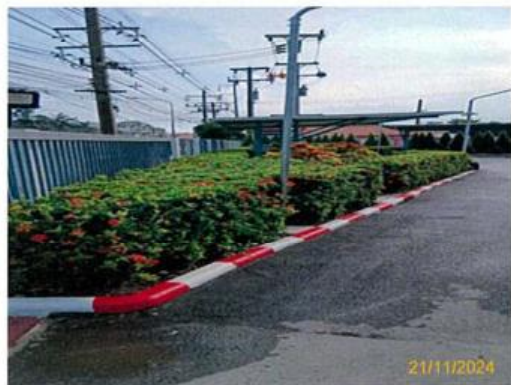
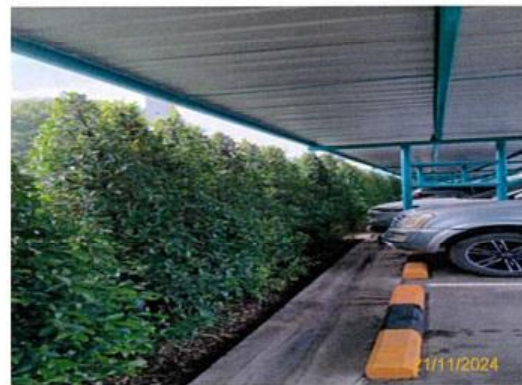
ภาพถ่ายที่ 3.4.1-1 พื้นที่สีเขียวของโครงการ (ต่อ)

พื้นที่สีเขียวบริเวณลานจอดรถใหม่

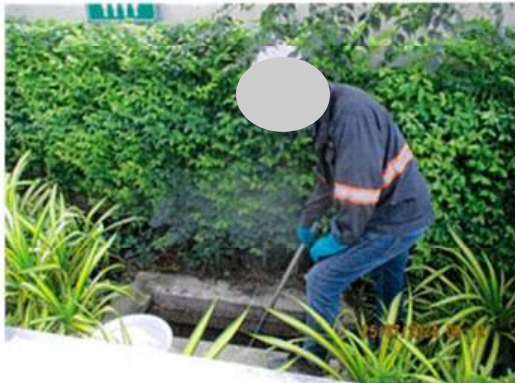
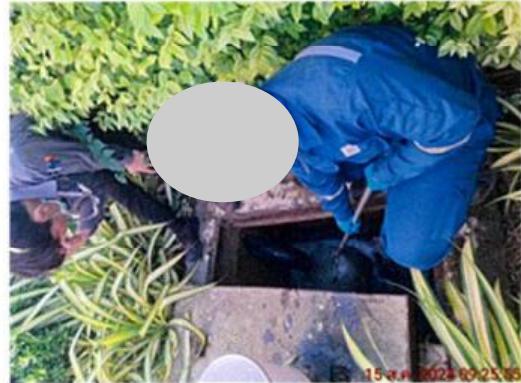
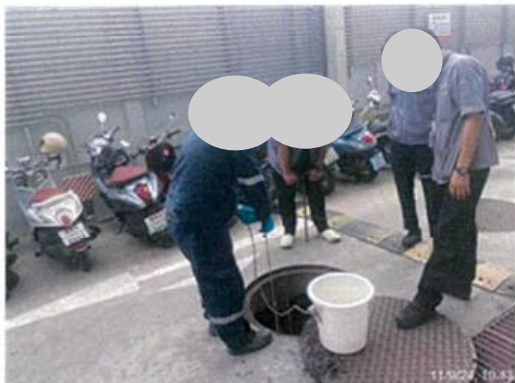
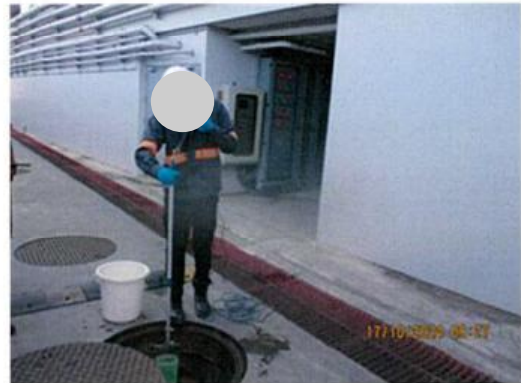
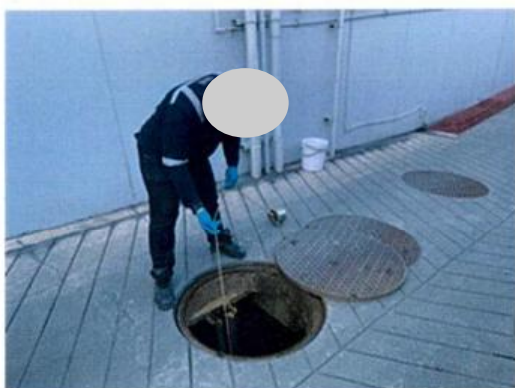
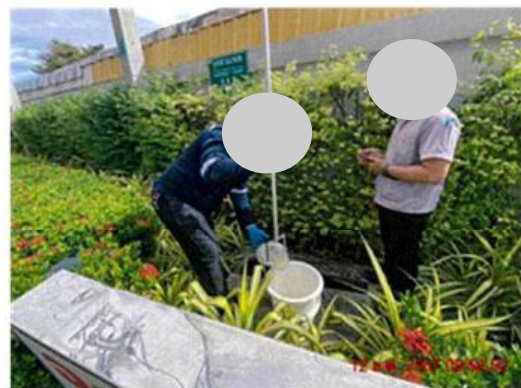
ภาพถ่ายที่ 3.4.5-1

การเก็บตัวอย่างน้ำทิ้ง โครงการโรงพยาบาลซีจีเอช ลำลูกกา ของ บริษัท โรงพยาบาลซีจีเอช ลำลูกกา จำกัด ในระยะดำเนินการ ระหว่างเดือนกรกฎาคม-ธันวาคม พ.ศ. 2567

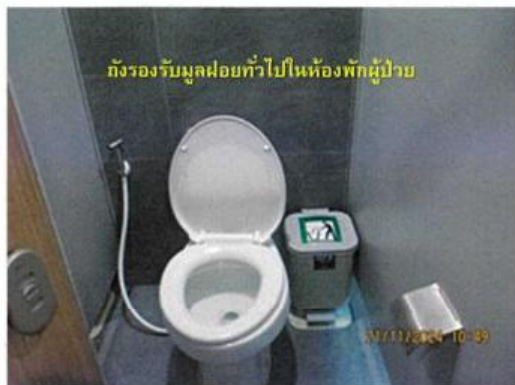
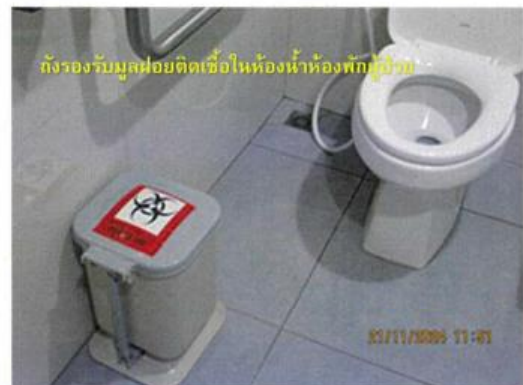
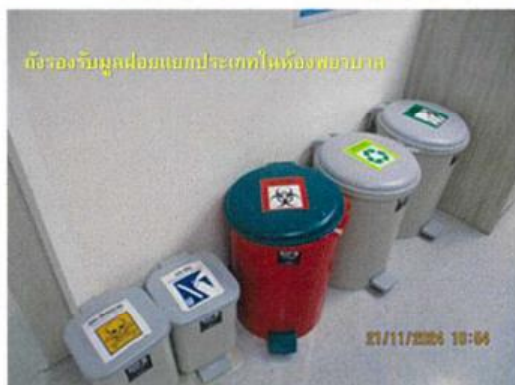
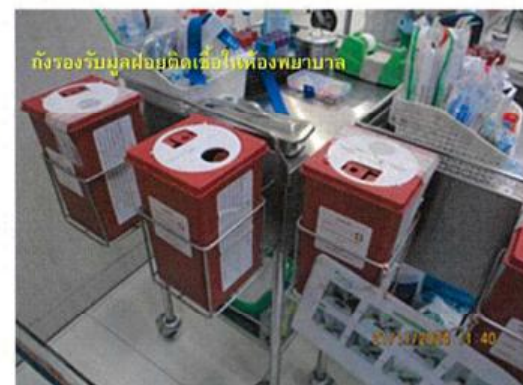
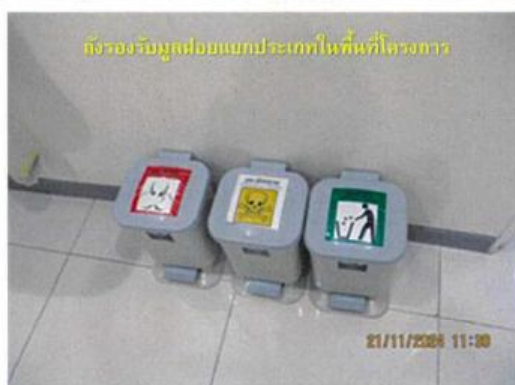
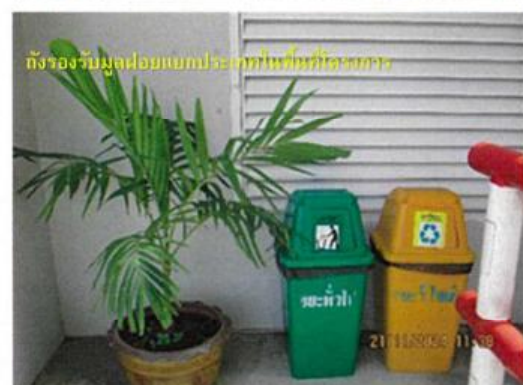
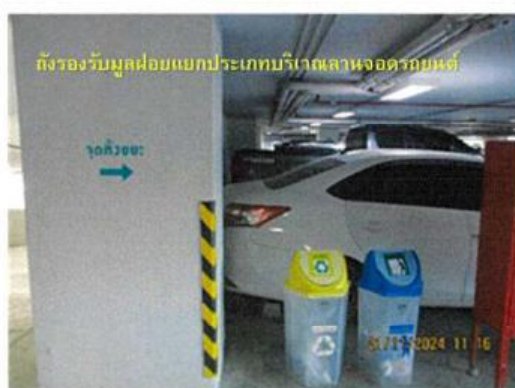
ภาพถ่ายที่ 3.4.8-1 ถังรองรับมูลฝอยประเภทต่าง ๆ ของโครงการ

ผลการตรวจสอบพบว่าโครงการจัดให้มีถังรองรับมูลฝอยขนาด 10 ลิตร วางไว้ในห้องพักผู้ป่วย ห้องน้ำ ห้องพักเวรสำหรับแพทย์ พยาบาลและเจ้าหน้าที่ที่เข้าเวรสำนักงานห้องตรวจ และห้องกิจกรรมต่าง ๆ โดยในแต่ละวันจะจัดให้มีพนักงานแม่บ้านทำหน้าที่จัดเก็บมูลฝอยจากทุกจุดภายในโครงการ และคัดแยกมูลฝอยแต่ละประเภทใส่ถุงมูลฝอย และนำมูลฝอยจากทุกจุดไปไว้ที่ห้องพักมูลฝอยรวม โดยพนักงานแม่บ้านจะทำการรวบรวมมูลฝอยวันละ 2 ครั้ง ช่วงเช้า 1 รอบและช่วงบ่าย 1 รอบ ดังภาพถ่ายที่ 3.4.8-1 และภาพถ่ายที่ 3.4.8-2

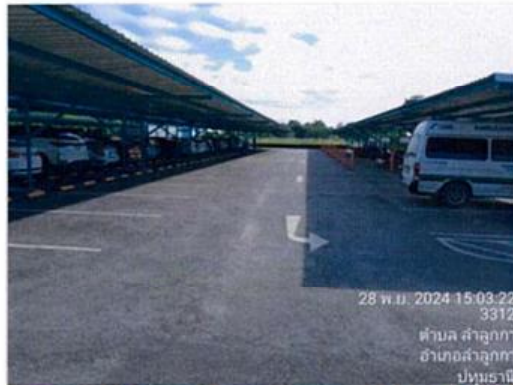
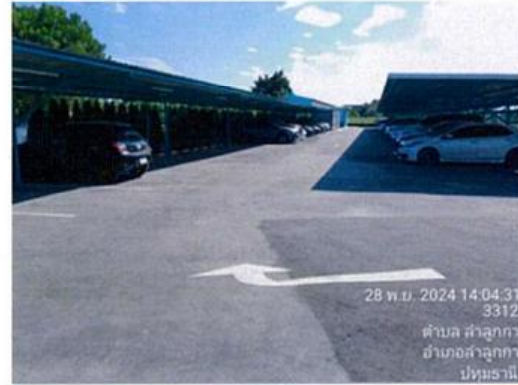
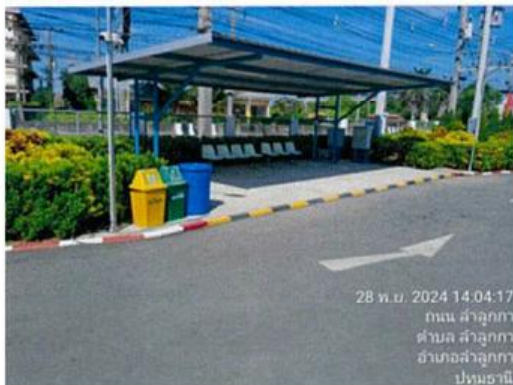
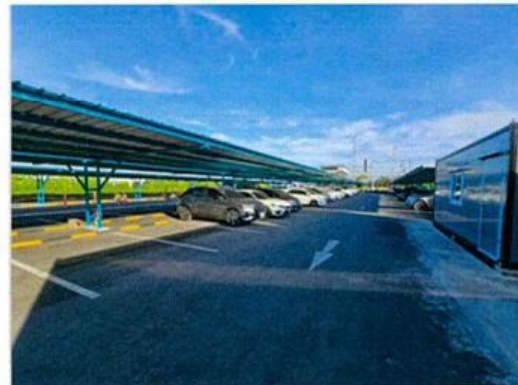
ภาพถ่ายที่ 3.4.11-1 ป้ายสัญญาณจราจรบนพื้นทาง

ผลการตรวจสอบพบว่าโครงการติดตั้งเครื่องหมายจราจรที่ถนน และที่ลานจอดรถชัดเจนและในระยะทางพอสมควรที่จะชะลอรถได้ทันก่อนเข้าสู่โครงการได้อย่างปลอดภัย มีการเดินรถทางเดียวและจัดทำเครื่องหมายจราจรบนพื้นทางและป้ายต่างๆ ให้ชัดเจน เพื่อป้องกันการสับสนของผู้ขับขี่ มีการกระเจกนุนกลมติดตั้งไว้บริเวณจุดอับการมองที่อาจก่อให้เกิดอุบัติเหตุจากรถยนต์ภายในโครงการ และติดตั้งกล้องวงจรปิด (CCTV) บริเวณทางเข้า-ออกโครงการ และภายในอาคารโครงการโดยเฉพาะบริเวณจุดอันตรายเพื่อป้องกันเรื่องความปลอดภัยของผู้ใช้บริการและบุคลากรภายในโครงการ ดังภาพที่ 3.4.11-1 ป้ายสัญญาณจราจรบนพื้นทาง และภาพถ่ายที่ 3.4.11-2 กล้องวงจรปิด (CCTV) บริเวณโครงการและห้องควบคุม CCTV
