รายงานผลการปฏิบัติตามมาตรการป้องกันและแก้ไขผลกระทบสิ่งแวดล้อม และมาตรการติดตามตรวจสอบผลกระทบสิ่งแวดล้อม  
โครงการพาร์ค เอ็กซ์โซ ของบริษัท อังเปา แอสเสท จำกัด (มหาชน)

บริษัท อีเกิ้ล มารีน (ไทยแลนด์) จำกัด ฉบับประจำเดือนกรกฎาคม - ธันวาคม พ.ศ. 2567 (ระยะดำเนินการ)

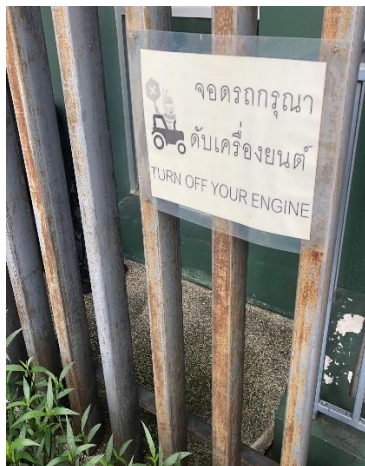
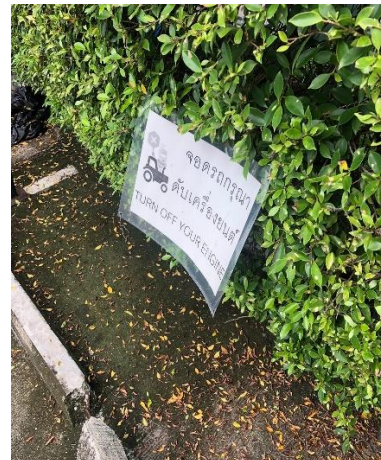
ภาพที่ 6.ป้ายห้ามติดเครื่องยนต์

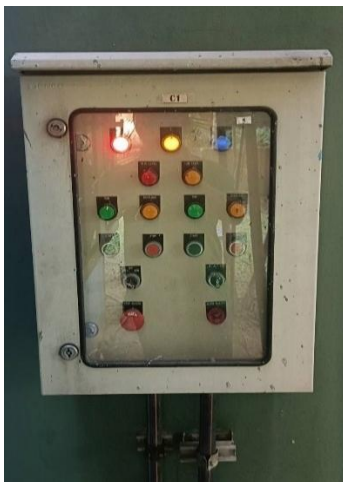
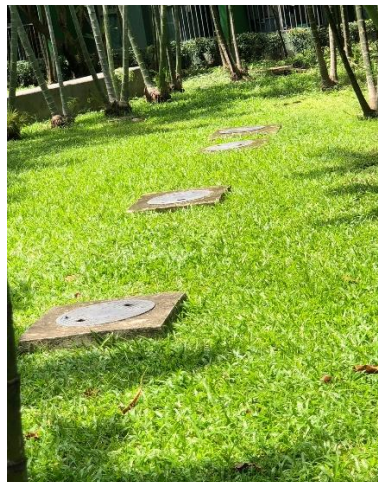
ภาพที่ 9.ระบบบำบัดน้ำเสียแบบฝังใต้ดิน

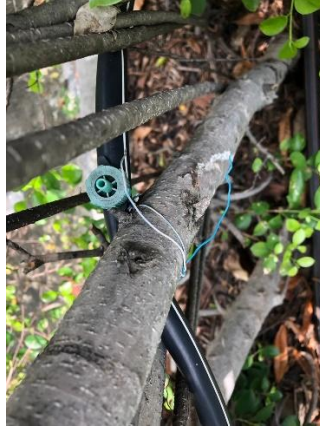
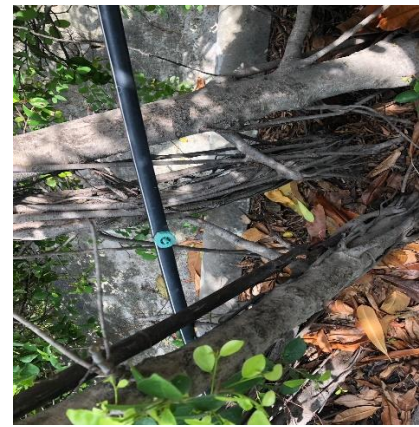
ภาพที่ 13.ใช้น้ำในบ่อหน่วยน้ำรดต้นไม้

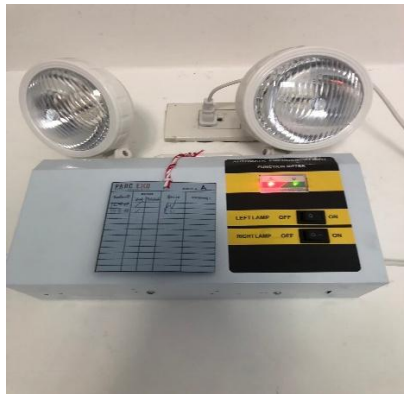
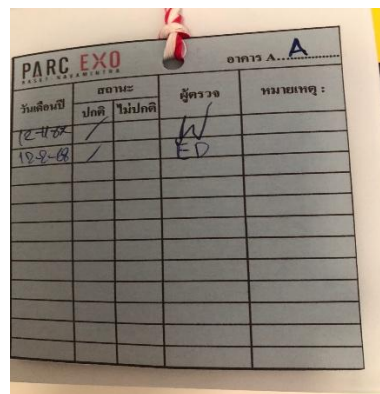
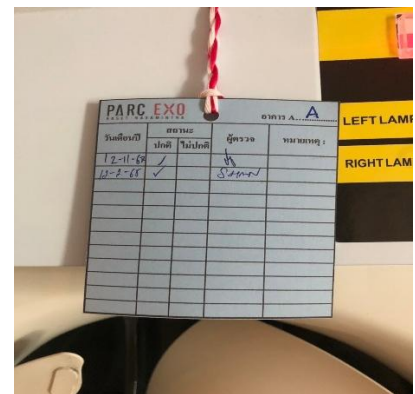
ภาพที่ 14.ตรวจสอบอุปกรณ์เครื่องไฟฟ้าสำรองและสายไฟ

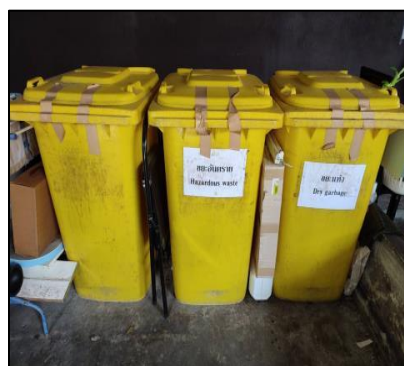
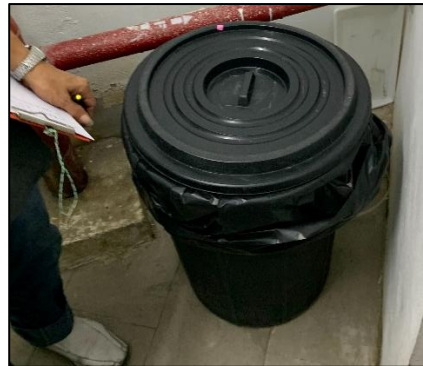
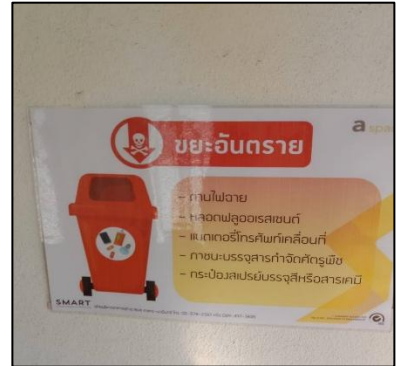
ภาพที่ 15.ถังขยะเปียก ขยะแห้ง ขยะอันตราย

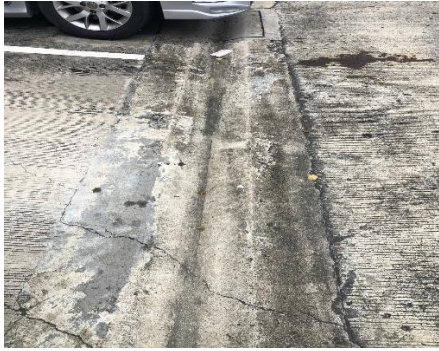
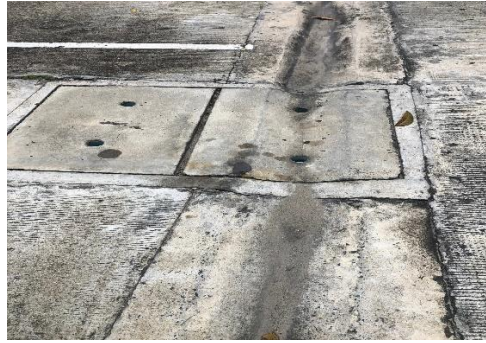
ภาพที่ 19.รางระบายน้ำ

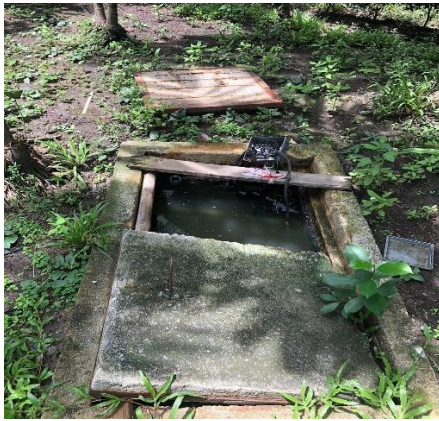
ภาพที่ 20.บ่อหน่วงน้ำ

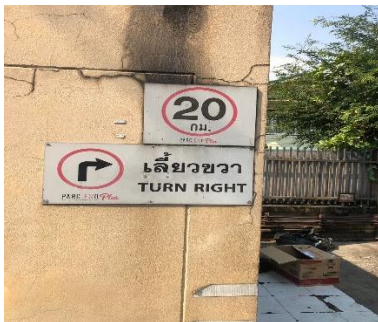
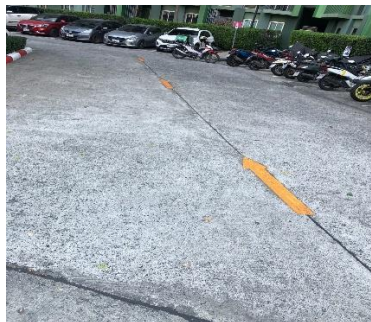
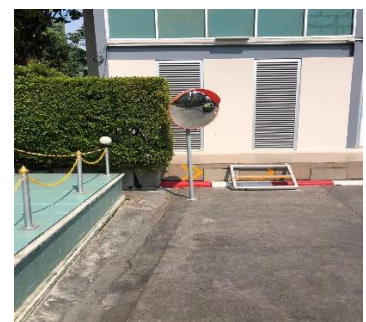
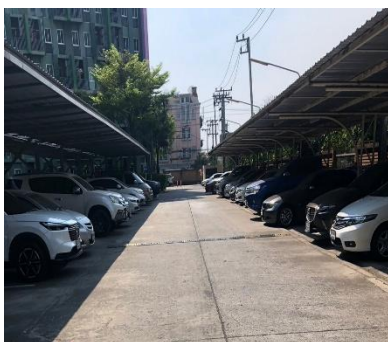
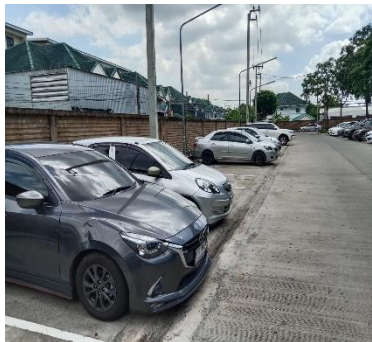
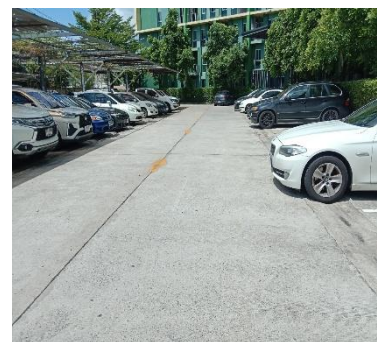
ภาพที่ 21.เครื่องหมายจราจรที่ถนนและลานจอดรถ

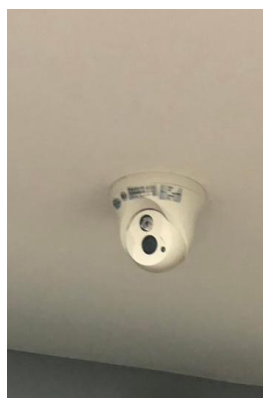
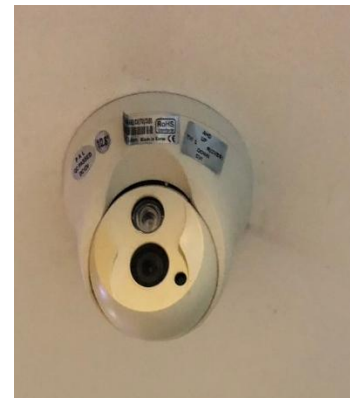
ภาพที่ 33.กล้องวงจรปิด

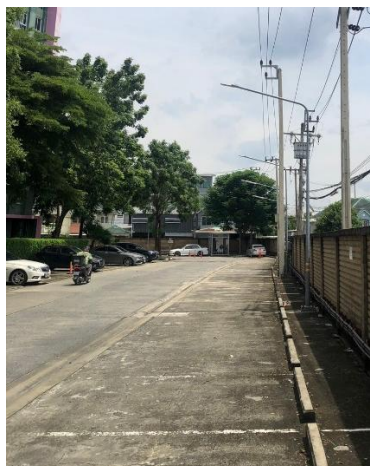
ภาพที่ 36.ระบบไฟส่องสว่าง
