ผลการปฏิบัติตามมาตรการป้องกันและ
แก้ไขผลกระทบสิ่งแวดล้อม

ผลการปฏิบัติตามมาตรการป้องกันและแก้ไขผลกระทบสิ่งแวดล้อม

ตารางที่ 2.2-1 ผลการติดตามตรวจสอบการปฏิบัติตามมาตรการป้องกันและแก้ไขผลกระทบสิ่งแวดล้อม โครงการอาคารชุด โนเบิล สเตท 39 คอนโดมิเนียม (ระยะดำเนินการ)

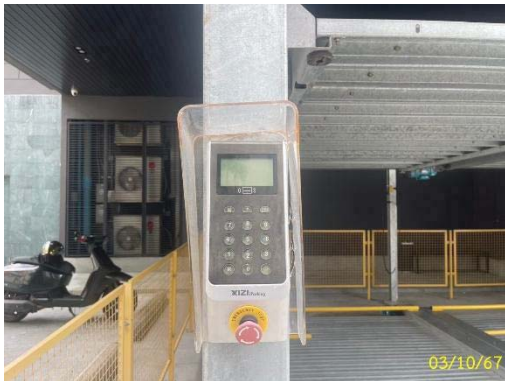
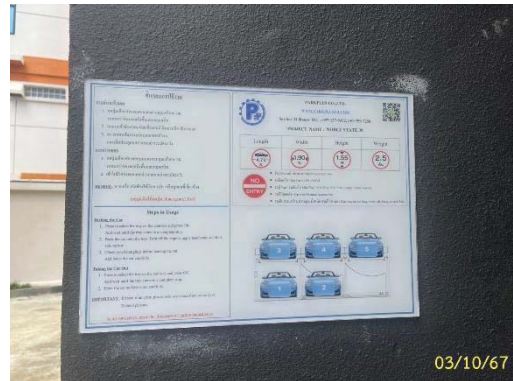
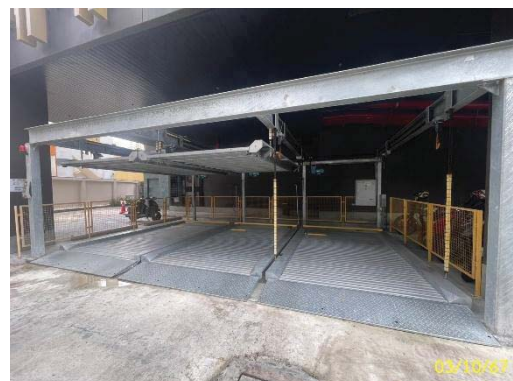
พื้นที่จอดรถยนต์แบบอัตโนมัติ

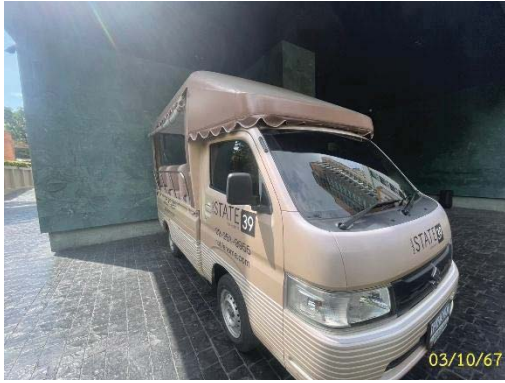
รถบริการ

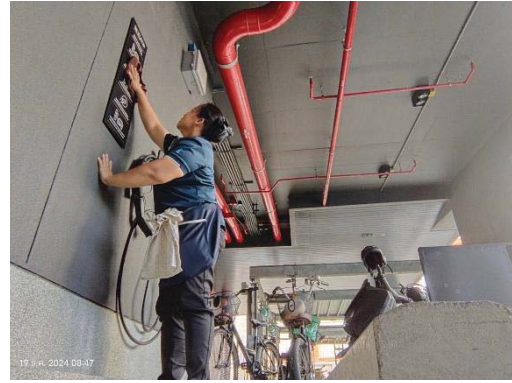
ตรวจสอบป้ายการจราจร

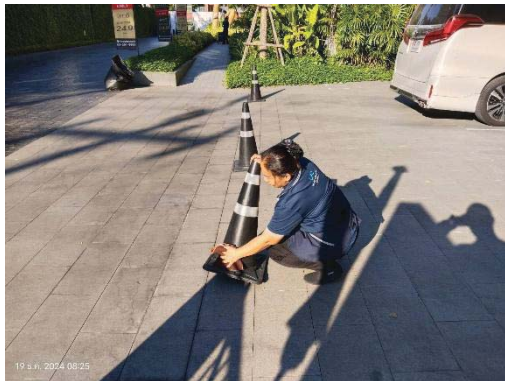
ตรวจสอบอุปกรณ์การจราจร

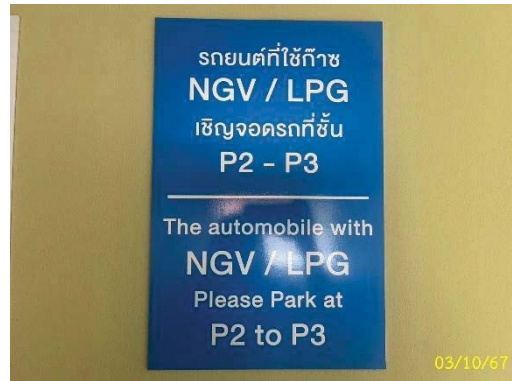
ป้ายพื้นที่จอดรถที่ใช้ก๊าซ

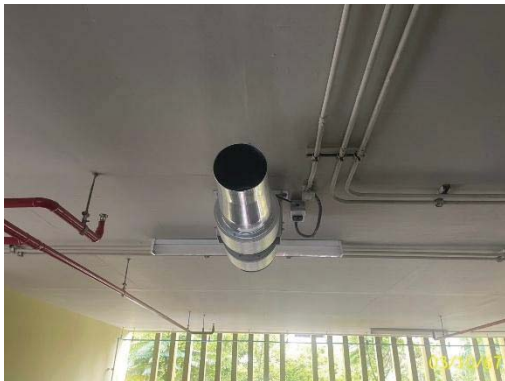
เครื่องระบายอากาศบริเวณที่จอดรถยนต์

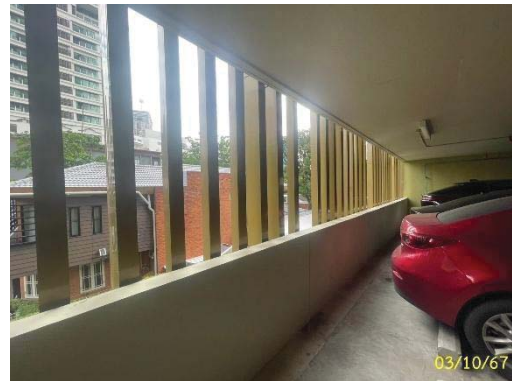
ช่องระบายอากาศบริเวณชั้นจอดรถ

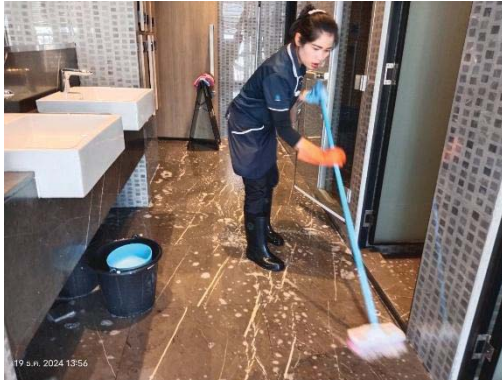
การทำความสะอาดห้องน้ำบริเวณสระ

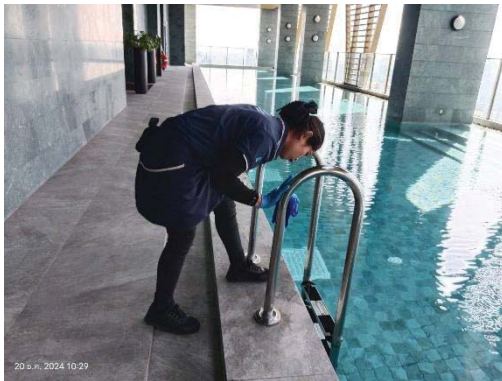
การทำความสะอาดสระว่ายน้ำ

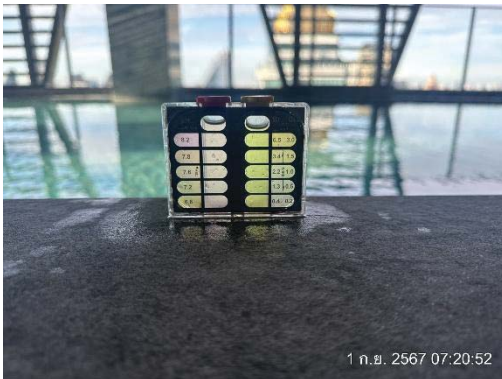
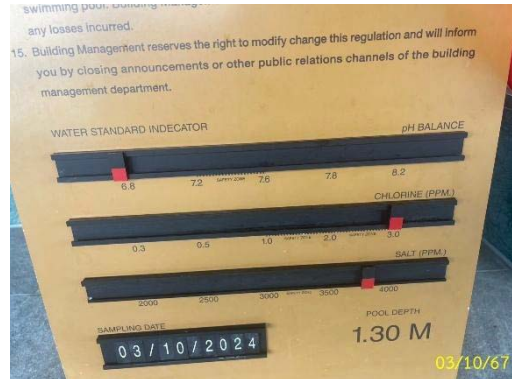
การตรวจวัด pH-Cl ประจำวัน

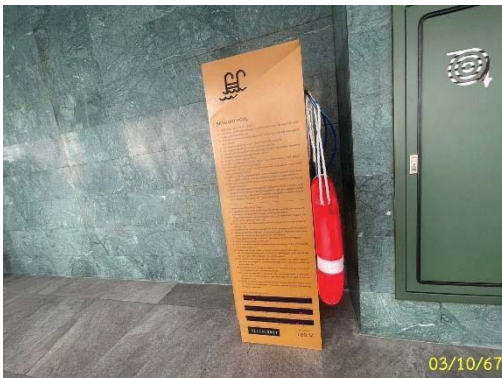
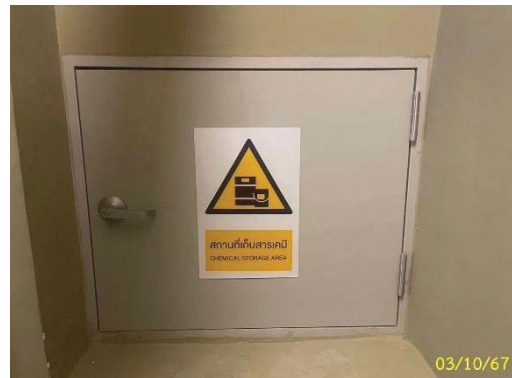
ป้ายแสดงข้อปฏิบัติสำหรับผู้ใช้บริการสระว่ายน้ำ

ป้ายระบุ สถานที่เก็บสารเคมี

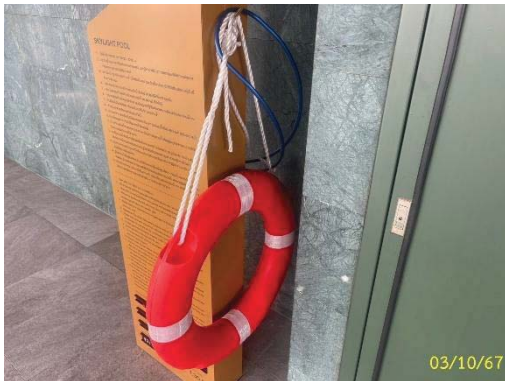
อุปกรณ์ช่วยชีวิตประจำสระว่ายน้ำ

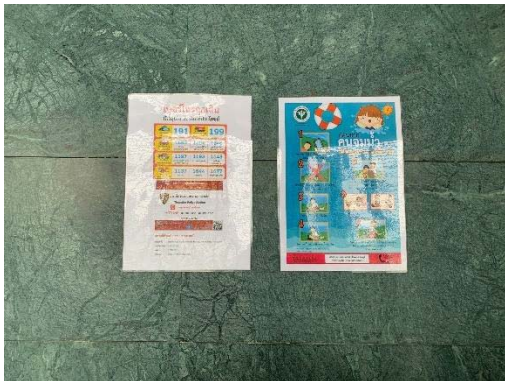
ป้ายแสดงวิธีการปฐมพยาบาล หมายเลขโทรศัพท์ที่สำคัญ และชุดปฐมพยาบาล

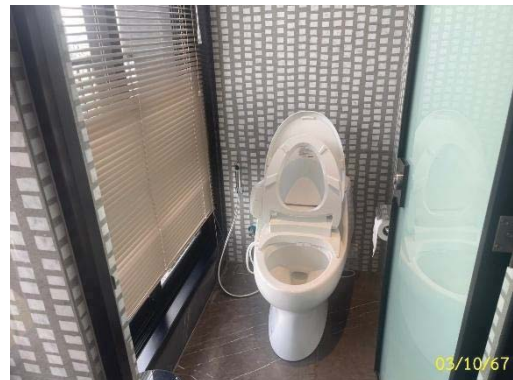
ห้องน้ำและห้องส้วม บริเวณสระว่ายน้ำ

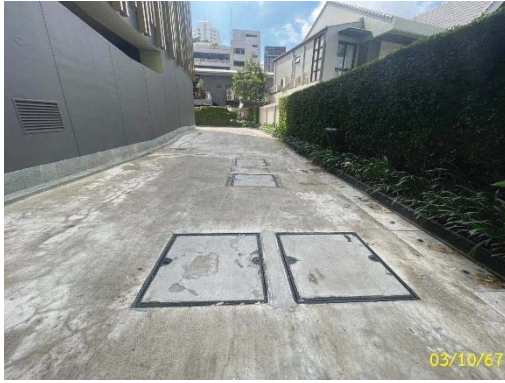
ที่ตั้งระบบบำบัดน้ำเสียของอาคารชุดพักอาศัย

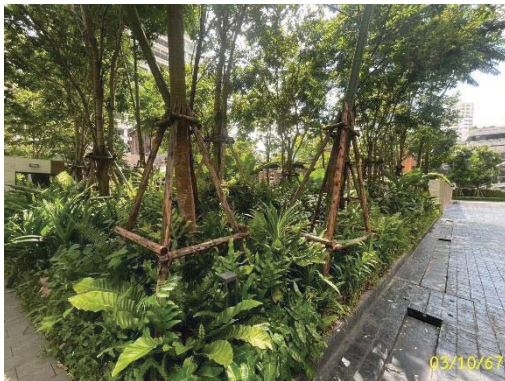
การบำบัดก๊าซมีเทนและ Aerosol

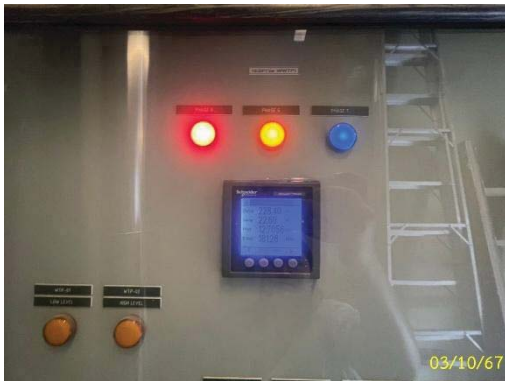
มิเตอร์ไฟฟ้าระบบบำบัดน้ำเสีย

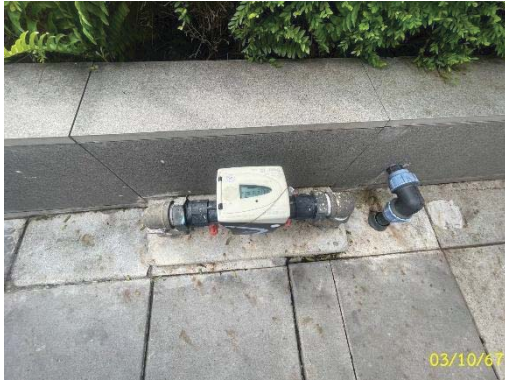
มิเตอร์ประปาของโครงการ

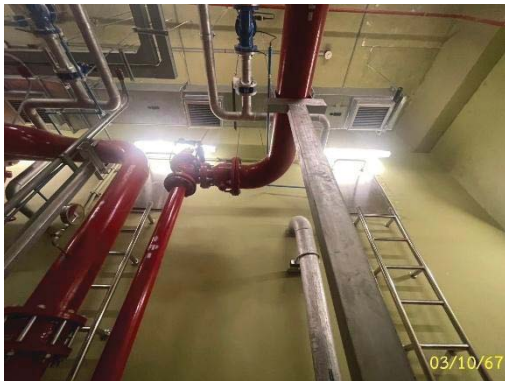
ถังสำรองน้ำชั้นใต้ดิน

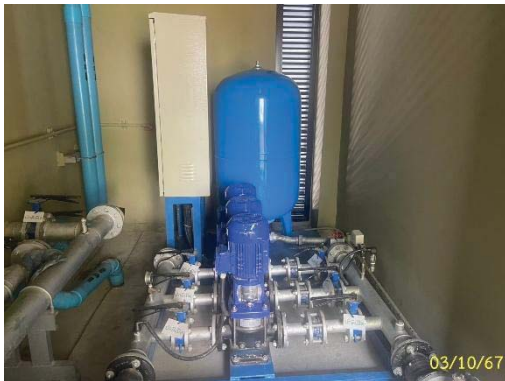
เครื่องปั้มน้ำสำหรับอุปโภค-บริโภค ชั้นดาดฟ้า

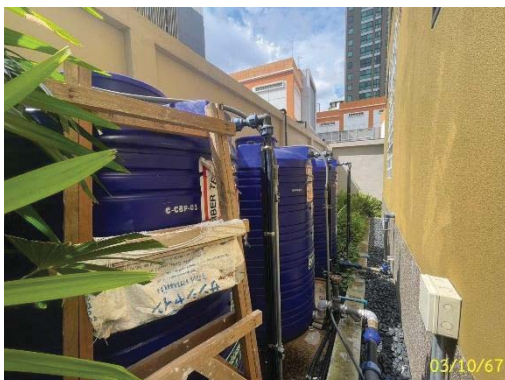
ถังสำรองน้ำอาคารพาณิชย์

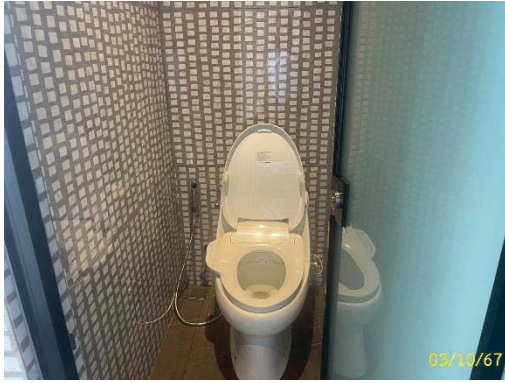
สุขภัณฑ์ประหยัดน้ำ

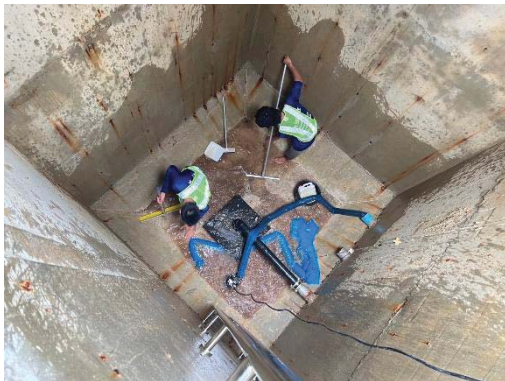
ล้างถังเก็บน้ำสำรอง

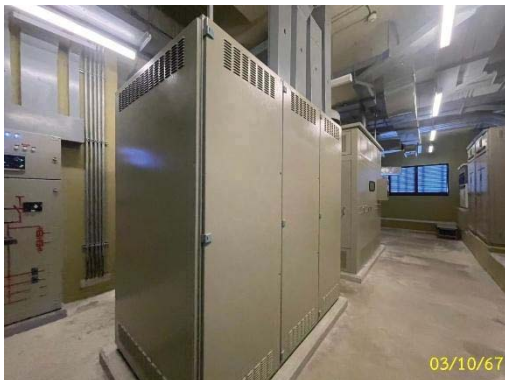
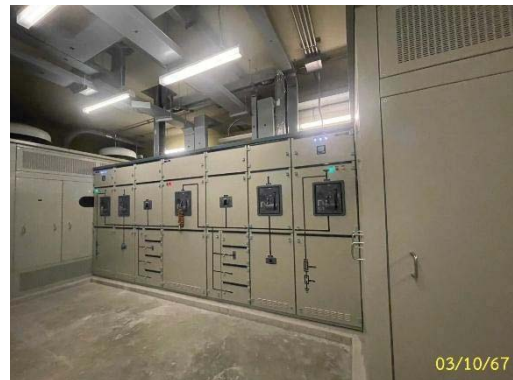
ระบบไฟฟ้าทั่วไป

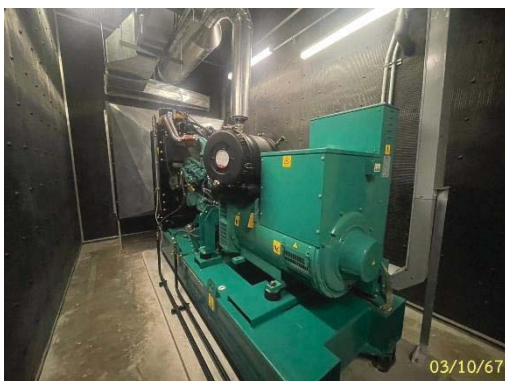
ระบบไฟฟ้าสำรอง

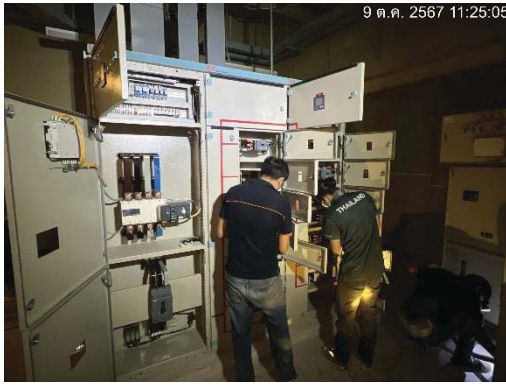
ดูแลและตรวจสอบระบบไฟฟ้าหลัก

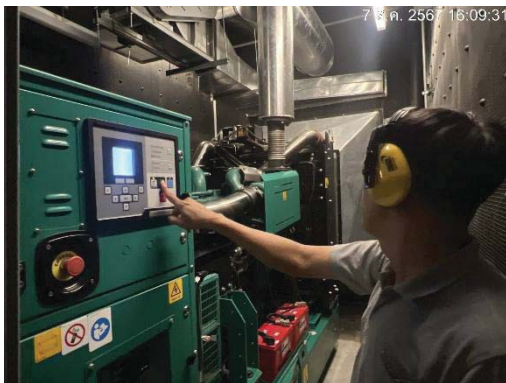
ดูแลและตรวจสอบระบบไฟฟ้าสำรอง

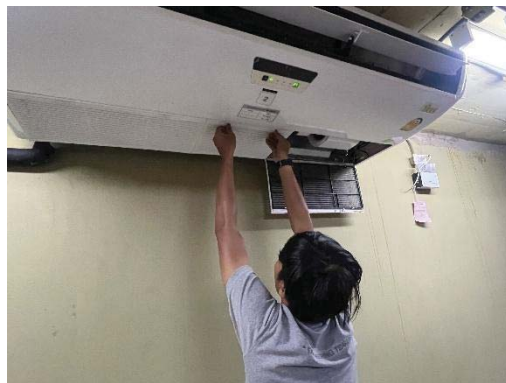
ล้างตัวกรองอากาศ

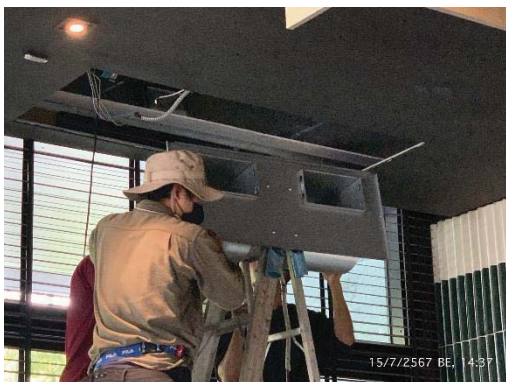
ล้างเครื่องปรับอากาศ

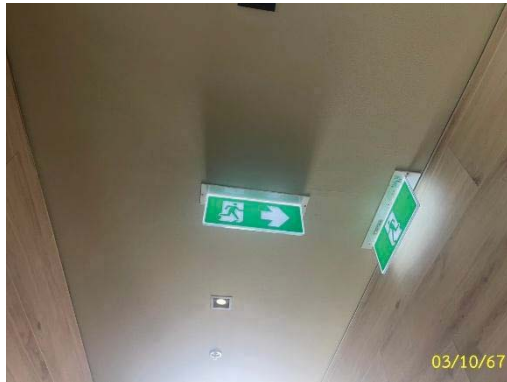
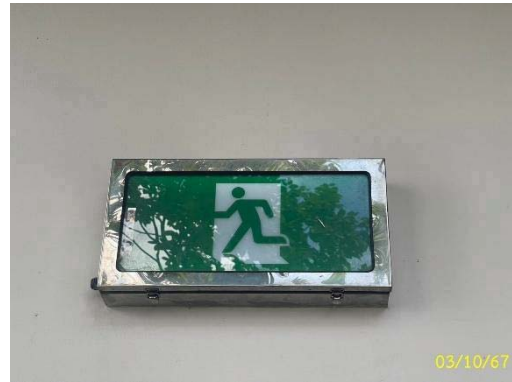
ป้ายบอกทางหนีไฟ

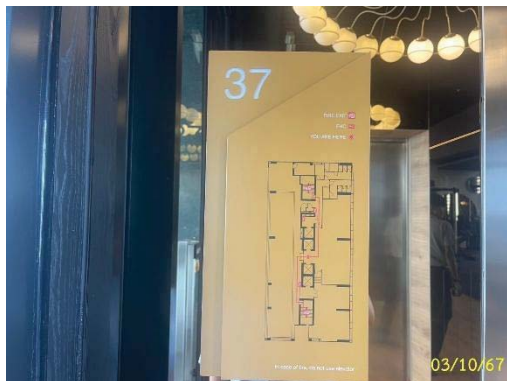
ป้ายบอกตำแหน่งจุดที่อยู่

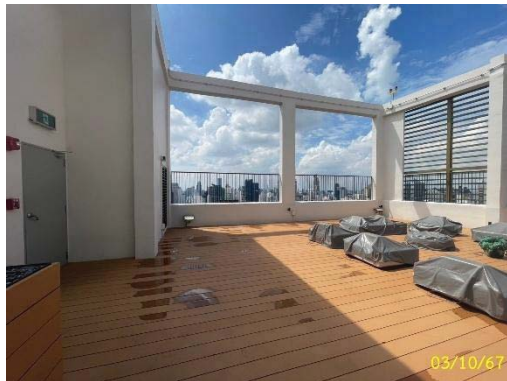
พื้นที่หนีไฟทางอากาศ

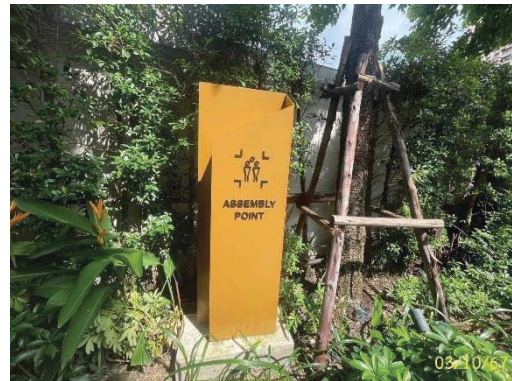
ป้ายจุดรวมพล

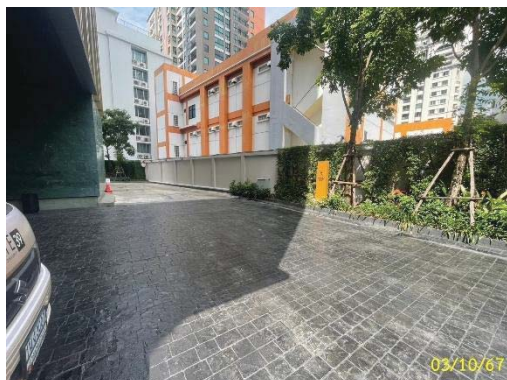
จุดรวมพล

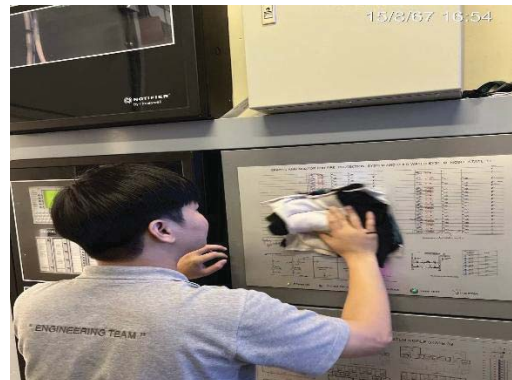
ตรวจเช็คอุปกรณ์ป้องกันอัคคีภัย

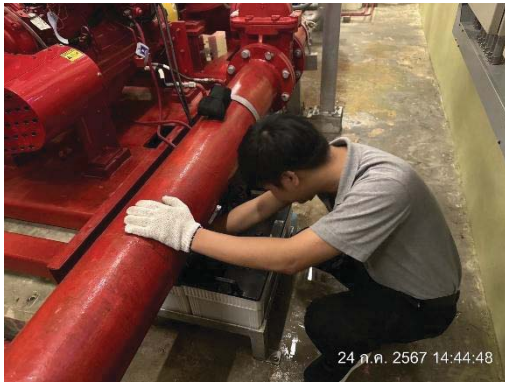
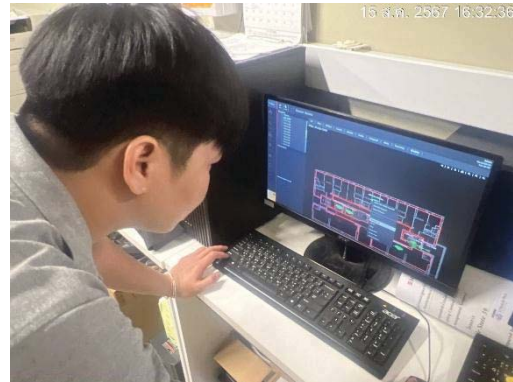
ตรวจเช็คอุปกรณ์ป้องกันอัคคีภัย

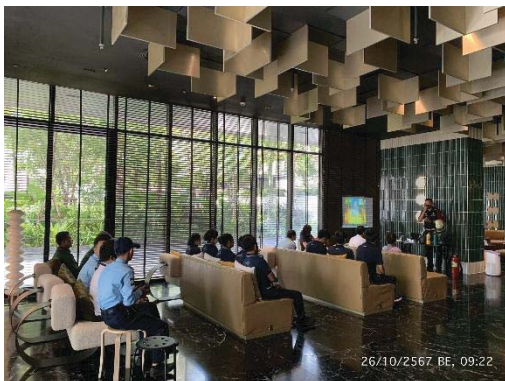
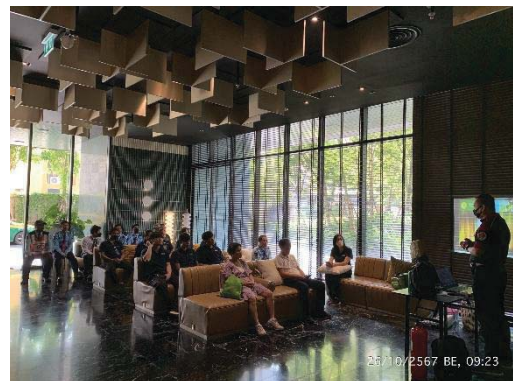
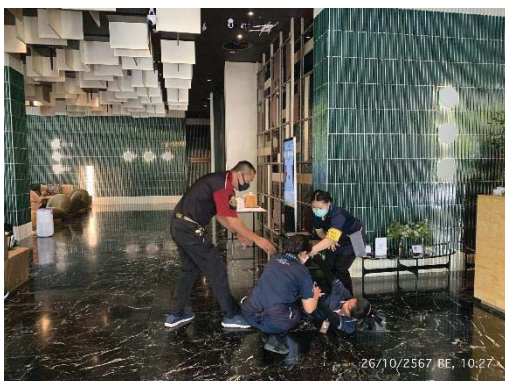
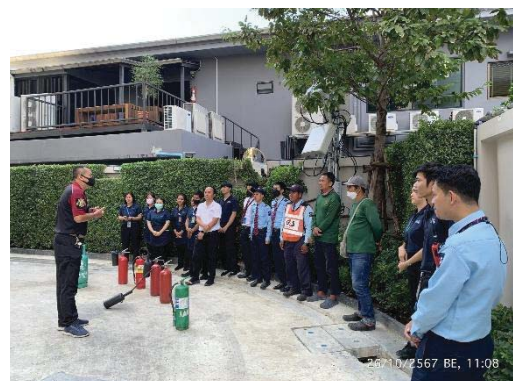
อบรมและซ้อมอพยพหนีไฟ

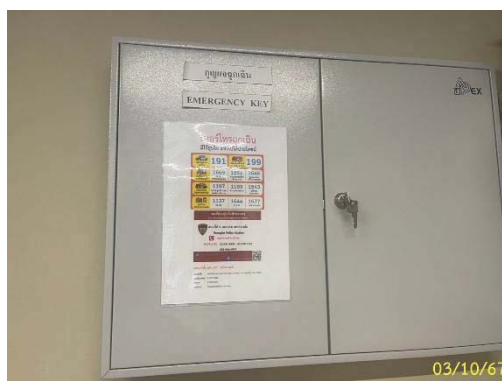
เบอร์โทรศัพท์ติดต่อสถานที่สำคัญบริเวณห้องนิติ
