บทที่ 2

ผลการปฏิบัติตามมาตรการป้องกันและแก้ไขผลกระทบสิ่งแวดล้อม

ตารางที่ 2.1-1 แบบรายงานผลการปฏิบัติตามมาตรการป้องกันและแก้ไขผลกระทบสิ่งแวดล้อม และมาตรการติดตามตรวจสอบผลกระทบสิ่งแวดล้อม (ระยะดำเนินการ)
โครงการ U Delight Ratchavibha (ยูดีไลท์ รัชวิภา) ช่วงเดือนกรกฎาคม - ธันวาคม 2567

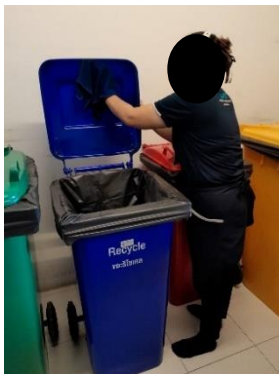
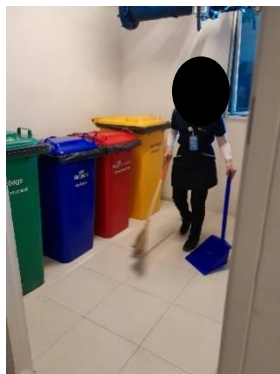
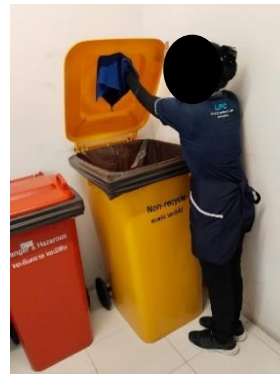
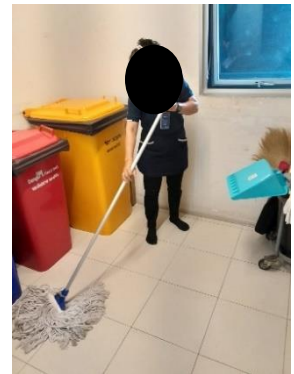
รูปที่ 2-11 ห้องพัสดุฝอยประจำชั้น และทำความสะอาดห้องพัสดุฝอยประจำชั้น

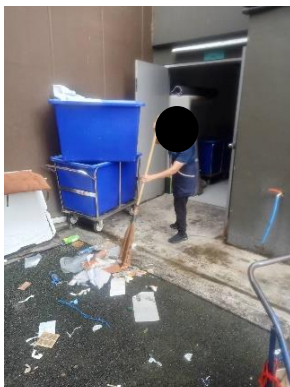
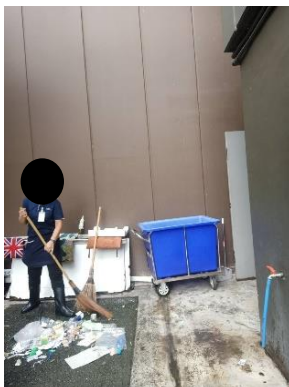
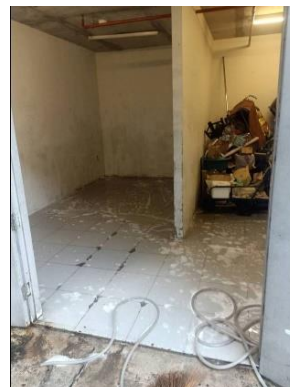
รูปที่ 2-12 ห้องพัสดุฝอยรวม และทำความสะอาดห้องพัสดุฝอยรวม

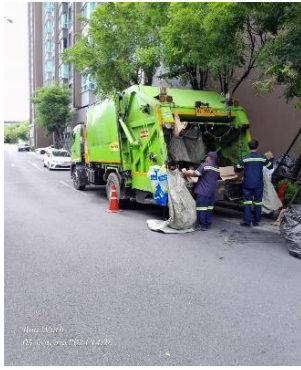
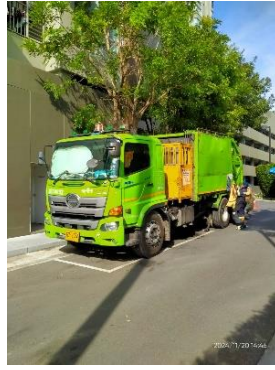
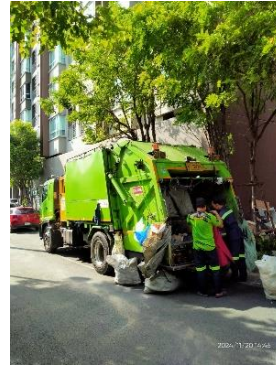
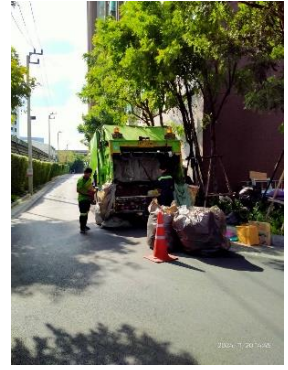
รูปที่ 2-13 รถเก็บขนมูลฝอยจากสำนักงานเขตจตุจักรเข้ามาจัดเก็บมูลฝอย

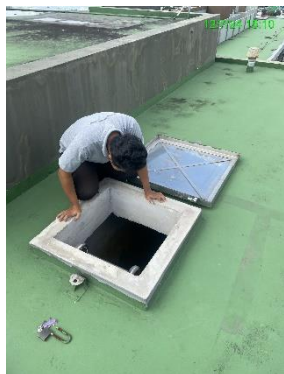
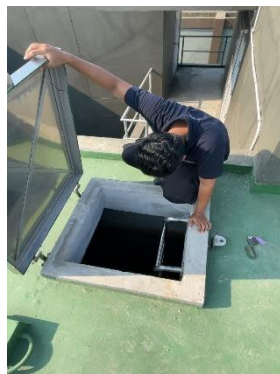
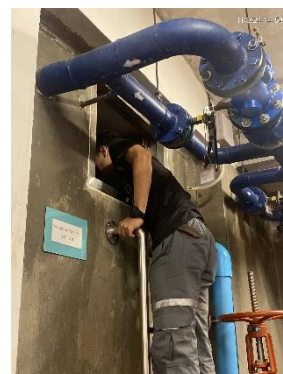
รูปที่ 2-18 ตรวจสอบถังเก็บน้ำใต้ดินและถังเก็บน้ำชั้นดาดฟ้า

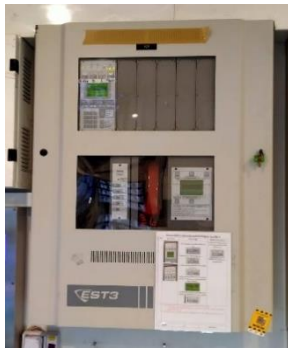
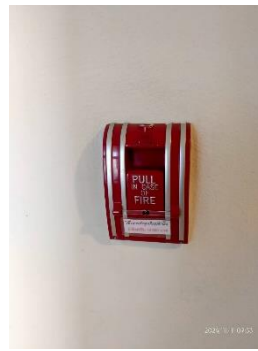
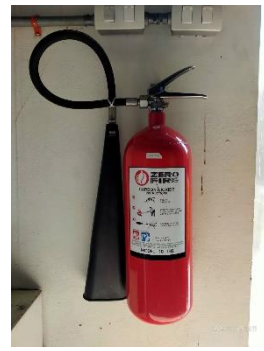
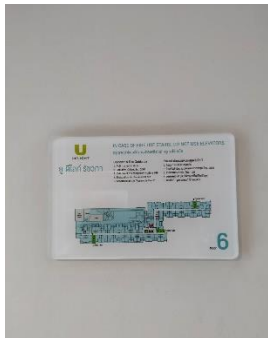
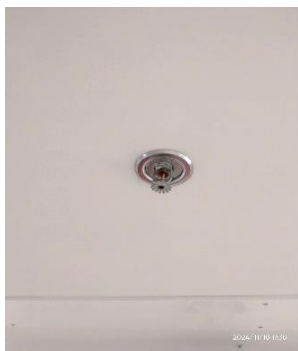
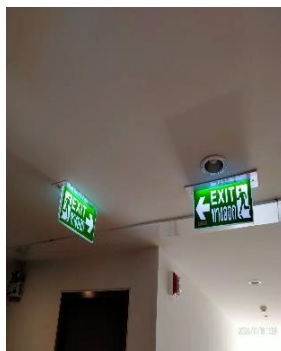
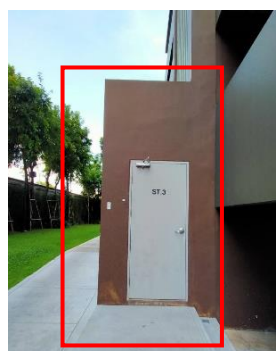
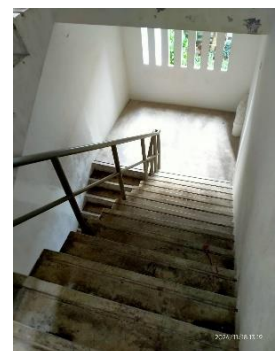
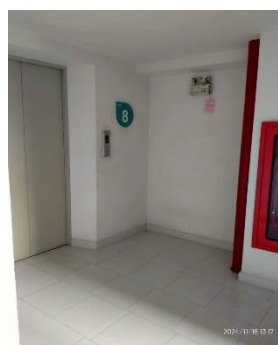
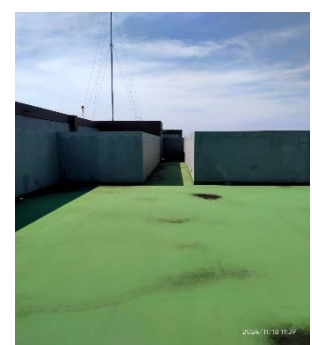
รูปที่ 2-19 ระบบป้องกันและเตือนอัคคีภัย

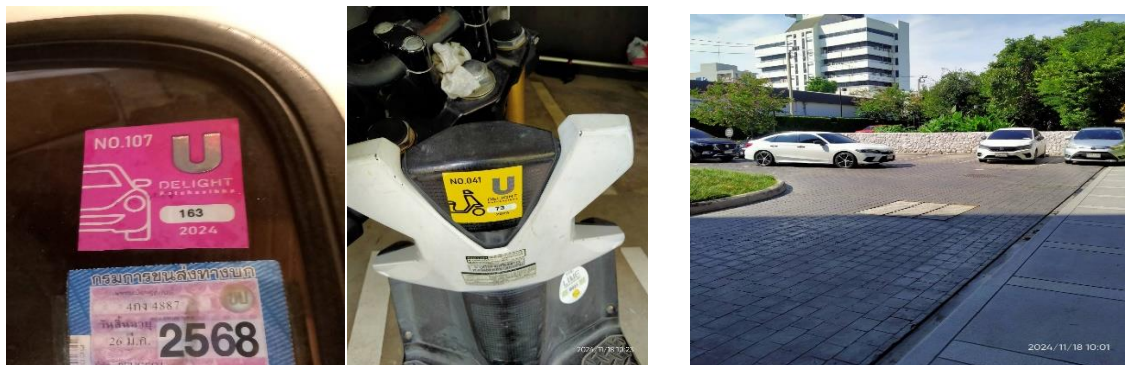
รูปที่ 2-21 สติกเกอร์รถจักรยานยนต์และรถยนต์
สำหรับผู้พักอาศัยในโครงการ

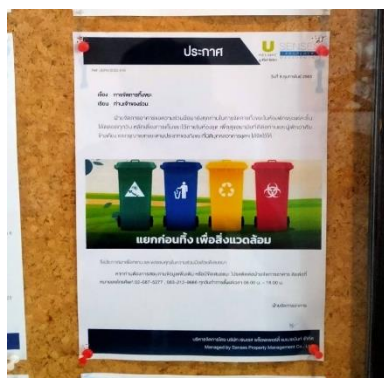
รูปที่ 2-23 ประชาสัมพันธ์คัดแยกมูลฝอย

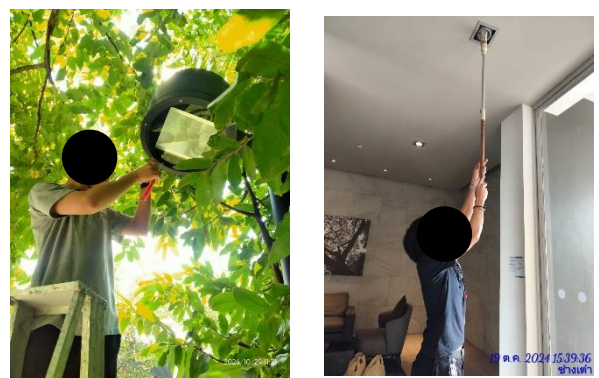
รูปที่ 2-24 เจ้าหน้าที่เปลี่ยนหลอดไฟพื้นที่ส่วนกลาง

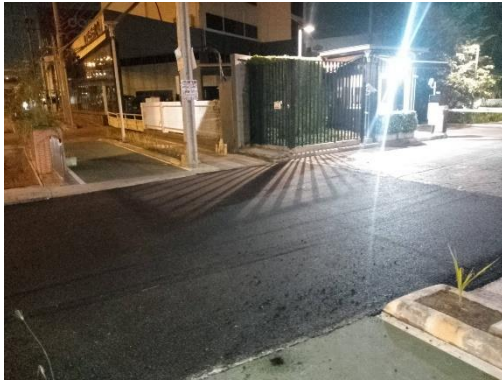
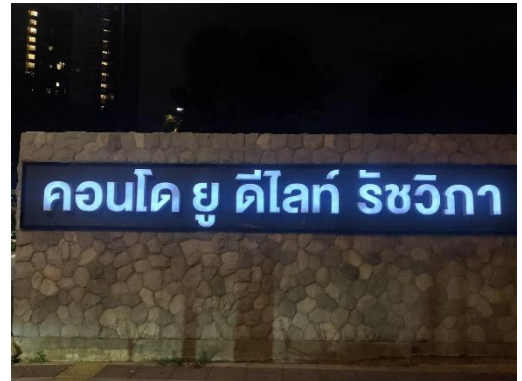
รูปที่ 2-25 ทางเข้า-ออกโครงการ และไฟส่องสว่างทางเข้า-ออก ช่วงกลางคืน

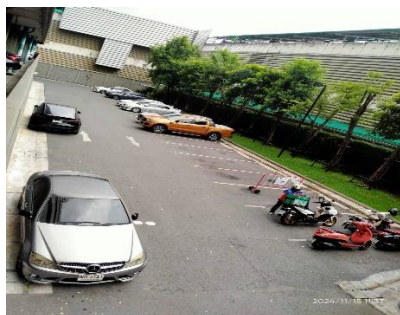
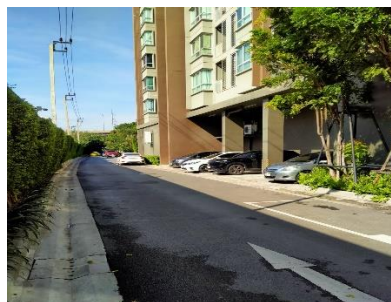
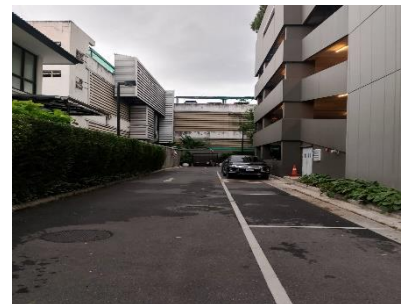
รูปที่ 2-26 ที่จอดรถของโครงการ

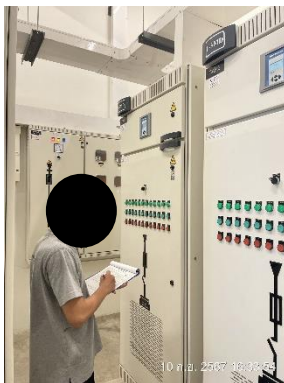
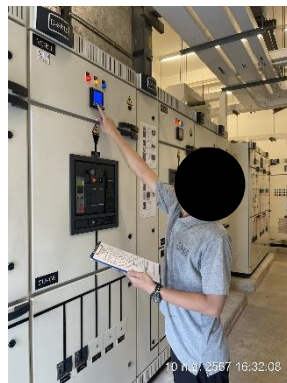
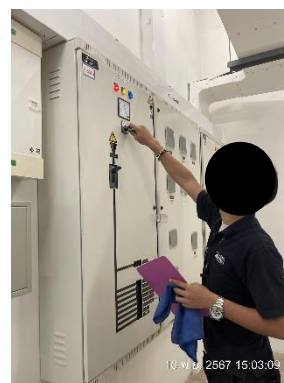
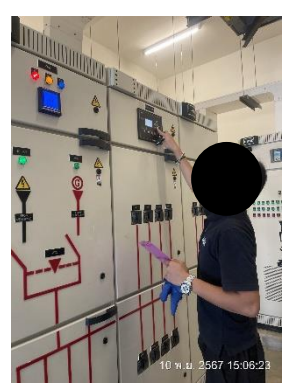
รูปที่ 2-43 ตรวจสอบระบบไฟฟ้า

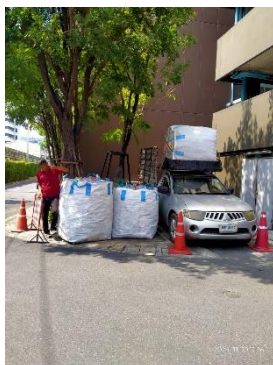
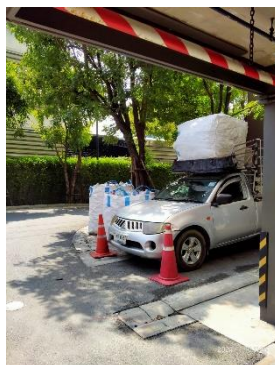
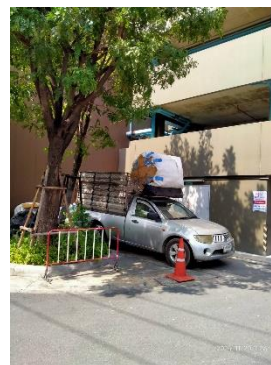
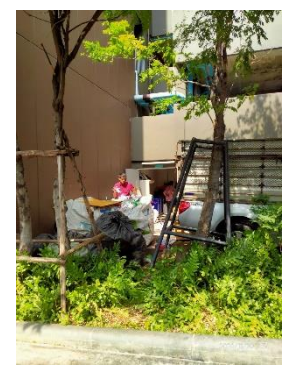
รูปที่ 2-44 ร้านรับซื้อมูลฝอยรีไซเคิลเข้ามารับซื้อ

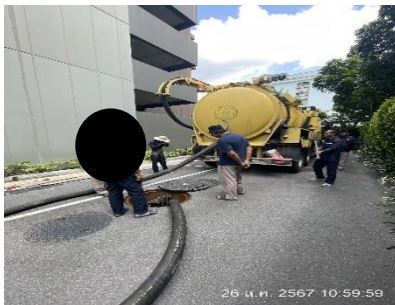
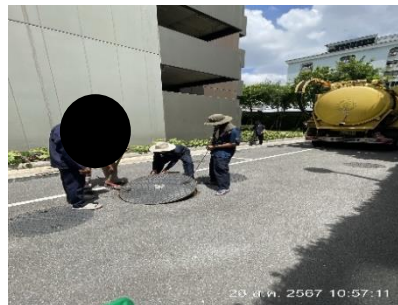
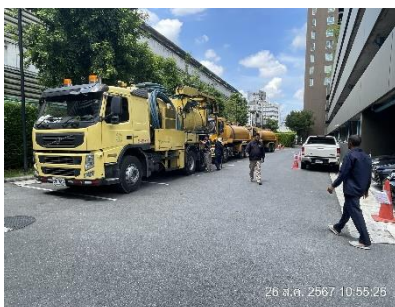
รูปที่ 2-46 สุ่มตะกอนส่วนเกิน เมื่อวันที่ 26 สิงหาคม 2567
