รายงานผลการปฏิบัติตามมาตรการป้องกันและแก้ไขผลกระทบสิ่งแวดล้อม และมาตรการติดตามตรวจสอบผลกระทบสิ่งแวดล้อม ระหว่างเดือนกรกฎาคม-ธันวาคม พ.ศ. 2567

**ชื่อโครงการ โรงแรมเลยพาเลซ จังหวัดเลย (ระยะดำเนินการ)
ที่ตั้งโครงการ ตำบลกุดป่อง อำเภอเมือง จังหวัดเลย
ชื่อเจ้าของโครงการ บริษัท ซี.พี.เค อินเตอร์เนชั่นแนล จำกัด**

มกราคม 2568

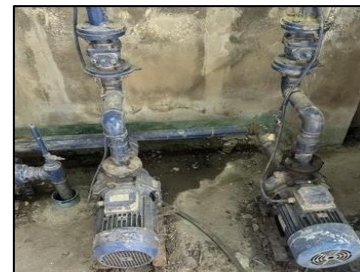
</div> <p>รูปที่ 2.26 เครื่องสูบน้ำ</p> <div data-bbox="1697 829 2056 1120" data-label="Image">

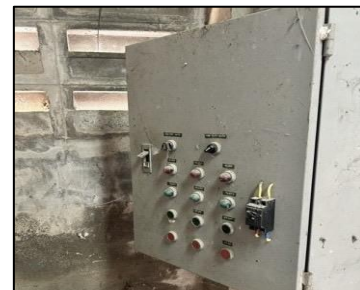
</div> <p>รูปที่ 2.27 ตู้ควบคุมระบบสูบน้ำ</p>

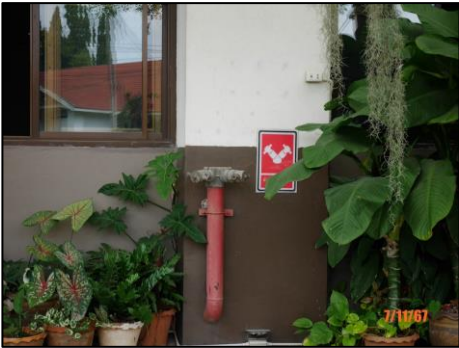
<p>หัวจ่ายน้ำดับเพลิง</p> <p>รูปที่ 2.30 อุปกรณ์เตือนภัย และอุปกรณ์ดับเพลิง (ต่อ)</p>

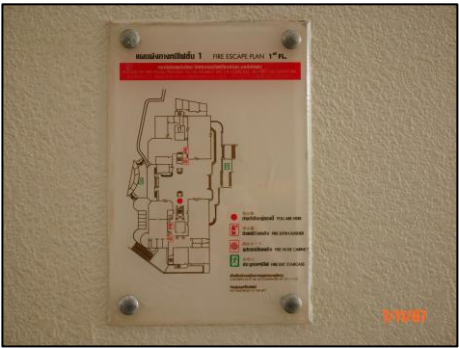
<p>แผนผังเส้นทางอพยพหนีไฟ</p> <p>รูปที่ 2.31 การเตรียมความพร้อมสำหรับการอพยพหนีไฟ</p>
