บทที่ 2

ผลการดำเนินการตามมาตรการป้องกันและแก้ไขผลกระทบสิ่งแวดล้อม

โครงการ โรงแรม 111 ห้อง (โรงแรม นิว ซีซั่น สแควร์) บริษัท ออล ซีซั่น โฮเต็ล จำกัด ที่อยู่ 23 ถนนประชารักษ์ ตำบลหาดใหญ่ อำเภอหาดใหญ่ จังหวัดสงขลา 90110 ได้ดำเนินการจัดทำรายงานผลการปฏิบัติตามมาตรการป้องกันและแก้ไขผลกระทบ สิ่งแวดล้อม และมาตรการติดตามตรวจสอบผลกระทบสิ่งแวดล้อม ตามเงื่อนไขของมาตรการป้องกันและแก้ไข ผลกระทบสิ่งแวดล้อมและมาตรการติดตามตรวจสอบคุณภาพสิ่งแวดล้อม โดยโครงการได้รับการอนุมัติจาก สำนักงานนโยบายและแผนทรัพยากรธรรมชาติและสิ่งแวดล้อม ตามหนังสือแจ้งผลการพิจารณาเห็นชอบรายงาน เลขที่ ทส.1009.5/10438 ลงวันที่ 29 พฤศจิกายน 2554 ซึ่งครอบคลุมปัจจัยทางสิ่งแวดล้อมที่สำคัญ คือ

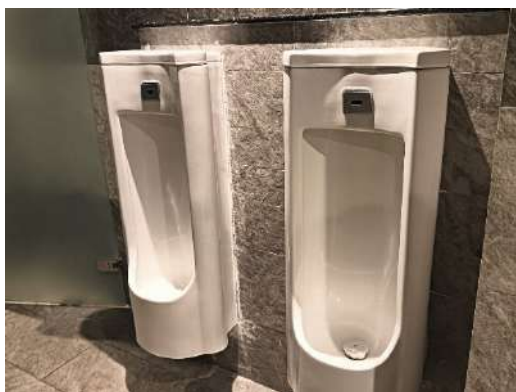
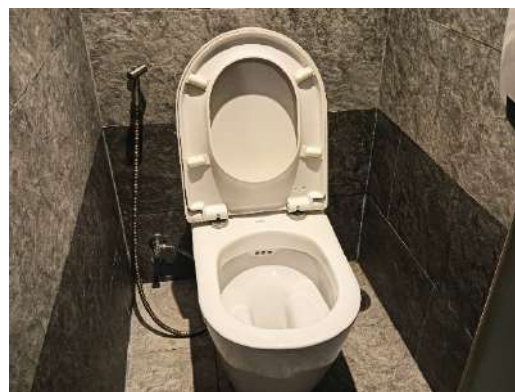
รูปที่ 2.11 สุขภัณฑ์ที่ประหยัดน้ำ (วันที่ 17 ธ.ค. 2567)

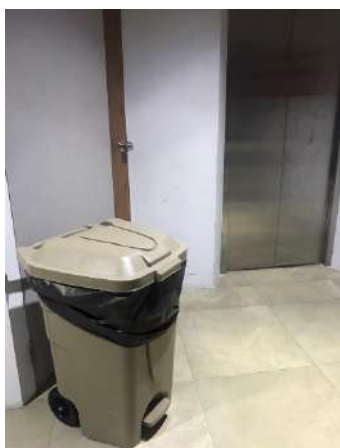
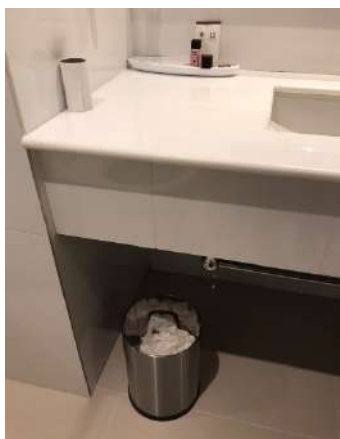
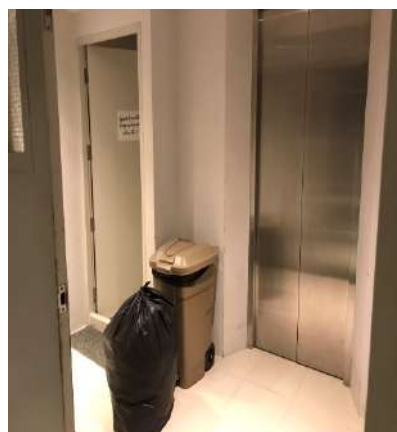
รูปที่ 2.13 ถังรองรับมูลฝอย (วันที่ 20 พ.ย. 2567)

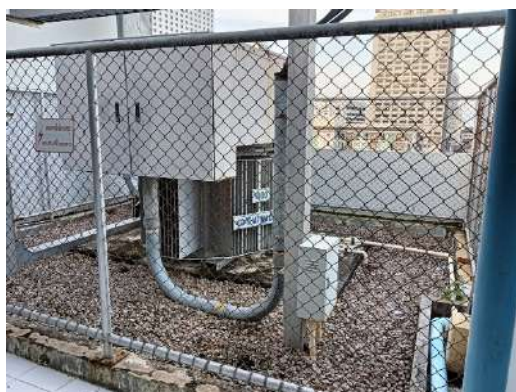
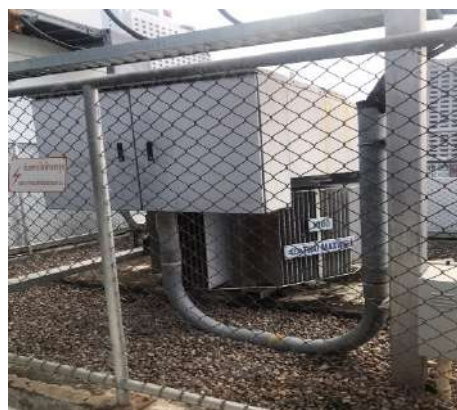
รูปที่ 2.16 หม้อแปลงไฟฟ้า (วันที่ 20 พ.ย. 2567)

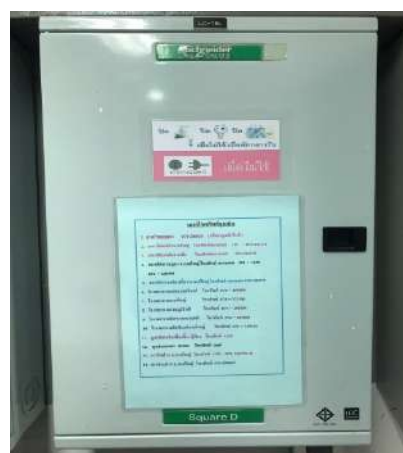
รูปที่ 2.31 เบอร์โทรศัพท์ฉุกเฉิน (วันที่ 20 พ.ย. 2567)

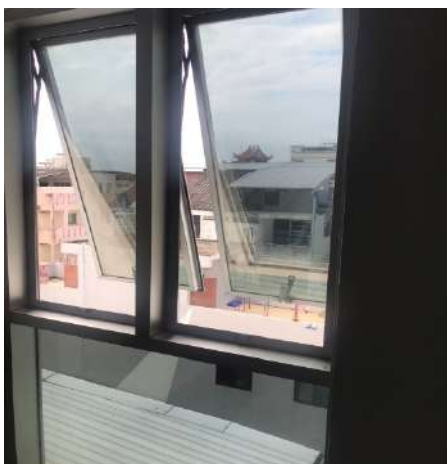
รูปที่ 2.32 ช่องระบายอากาศ (วันที่ 20 พ.ย. 2567)

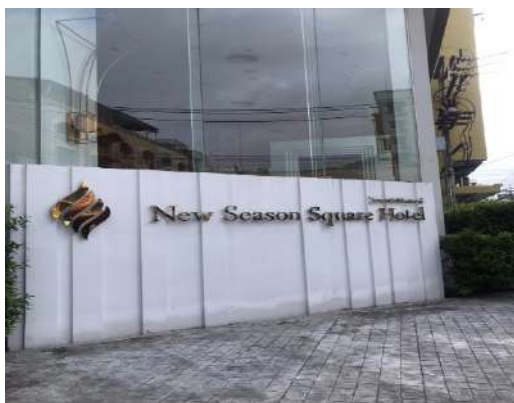
รูปที่ 2.35 ป้ายชื่อโครงการ (วันที่ 20 พ.ย. 2567)
