บทที่ 2

ผลการปฏิบัติตามมาตรการป้องกันและแก้ไขผลกระทบสิ่งแวดล้อม

ตารางที่ 2-1 ผลการปฏิบัติตามมาตรการป้องกันและแก้ไขผลกระทบสิ่งแวดล้อม โครงการโรงแรมเซ็นทรัลเวสต์ (ระยะดำเนินการ)
ระหว่างเดือนกรกฎาคม - ธันวาคม พ.ศ. 2567

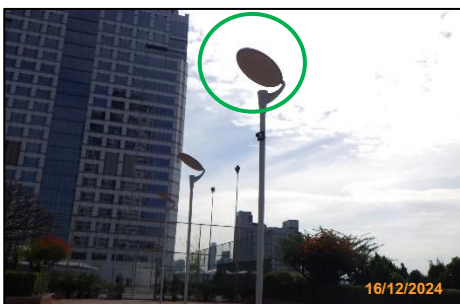
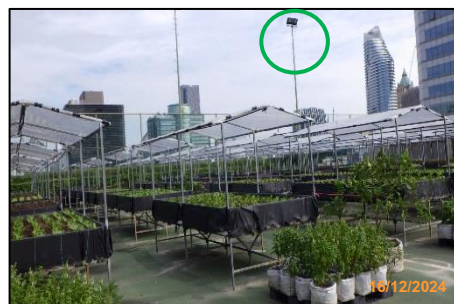
รูปที่ 2-2 สปอร์ตไลท์บริเวณสนามเทนนิสติดตั้งหันเข้าสู่ตัวโรงแรม

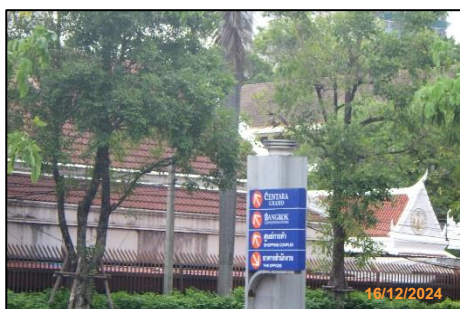
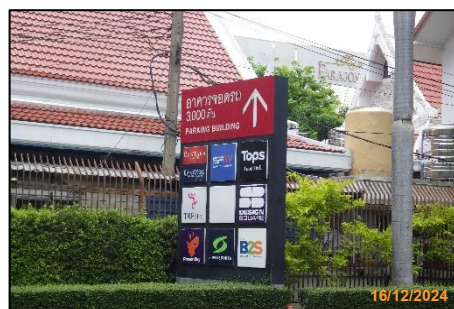
รูปที่ 2-4 ป้ายบอกทางบริเวณโครงการ

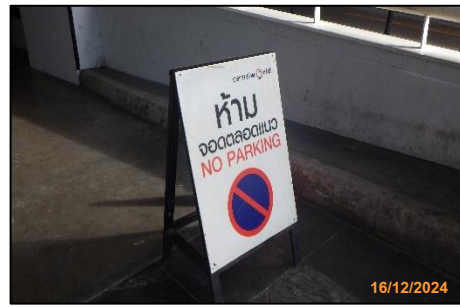
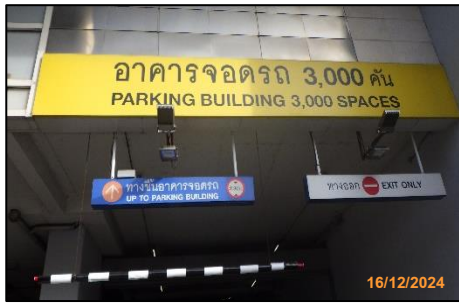
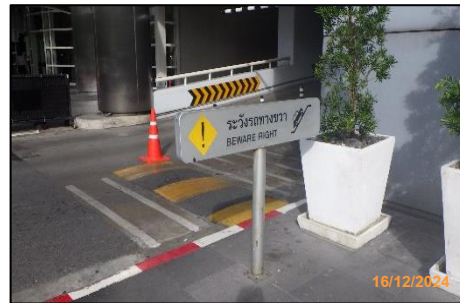
รูปที่ 2-5 การติดตั้งป้ายจราจรเพื่อแยกปริมาณยานพาหนะที่มาใช้บริการโรงแรมเซ็นทรัลเวิลด์พลาซ่า

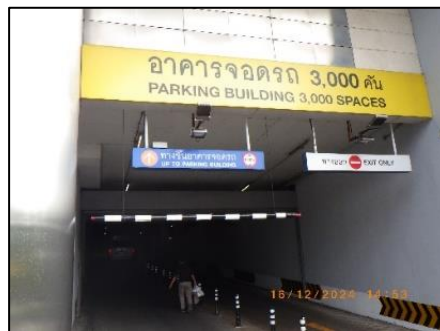
รูปที่ 2-9 ป้ายแสดงทางเข้าพื้นที่อาคารจอดรถและพื้นที่
จอดรถภายในอาคาร

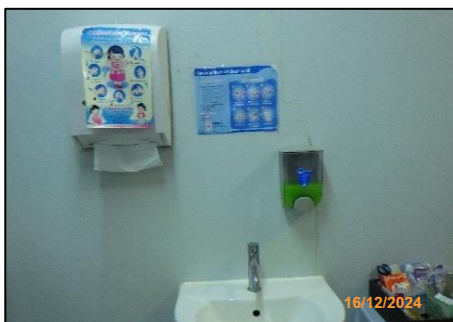
รูปที่ 2-10 การรณรงค์ให้มีการใช้น้ำอย่างประหยัด

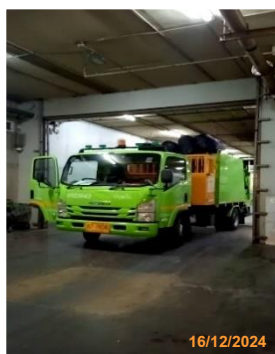
รูปที่ 2-17 การเก็บขนขยะไปกำจัดโดยสำนักงานเขตปทุมวัน

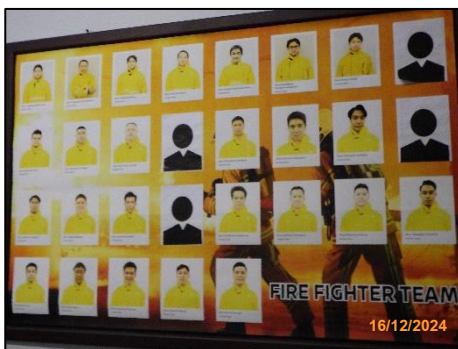
ติดประกาศประชาสัมพันธ์ Fire Fighter Team

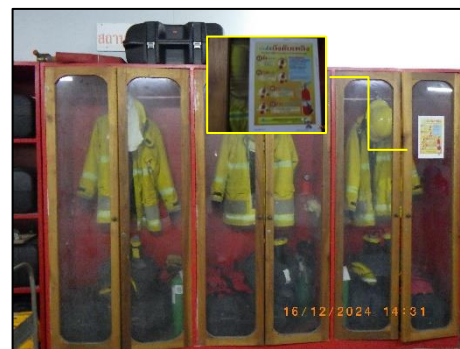
ติดประกาศขั้นตอนการใช้ถังดับเพลิง

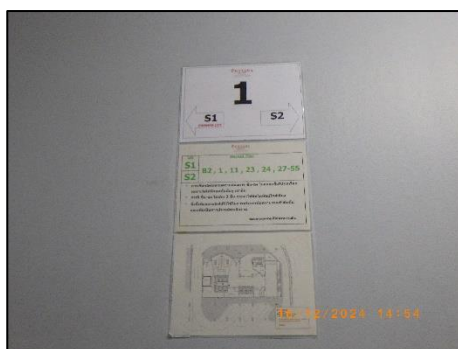
ติดตั้งแผงผังอาคารเพื่อแสดงตำแหน่งและทางออกหนีไฟในกรณีเกิดเหตุฉุกเฉิน

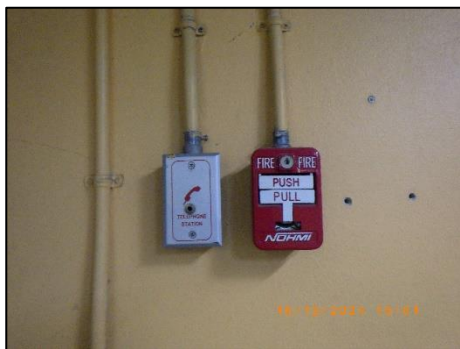
สัญญาณเตือนอัคคีภัย (Fire Alarm)

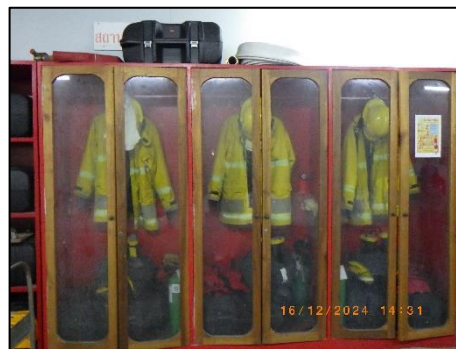
ชุดผจญเพลิงพร้อมอุปกรณ์

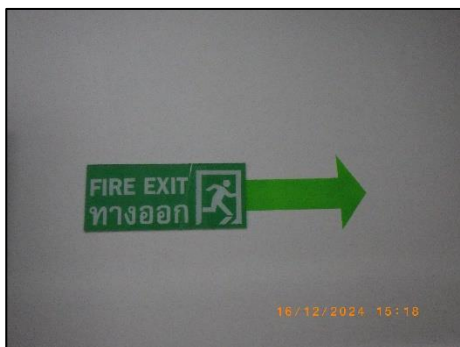
ป้ายทางออกหนีไฟ

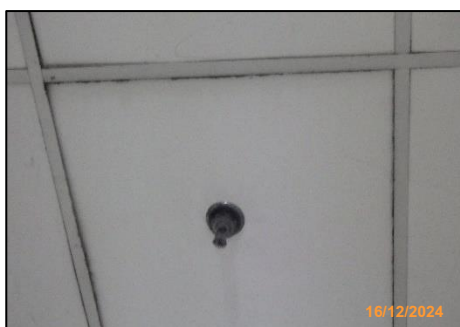
หัวกระจายน้ำดับเพลิงอัตโนมัติ

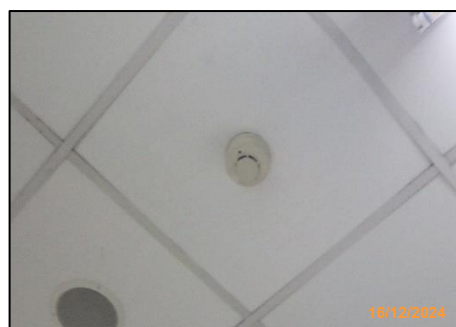
อุปกรณ์ตรวจจับควันและความร้อน

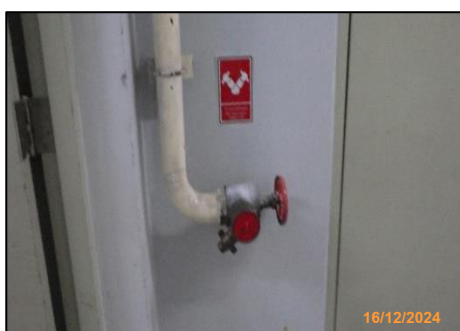
หัวรับน้ำดับเพลิง

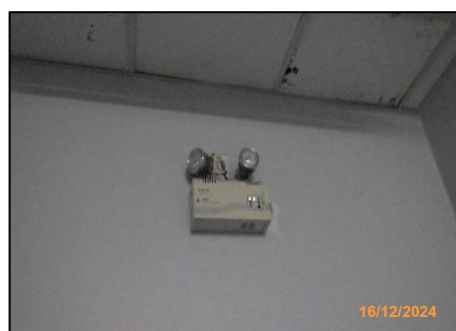
ไฟส่องสว่างนำทาง

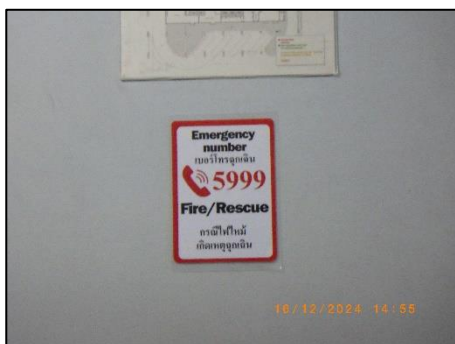
เบอร์โทรศัพท์ฉุกเฉิน

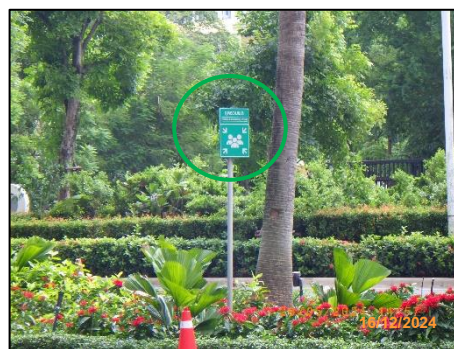
จุดรวมพล

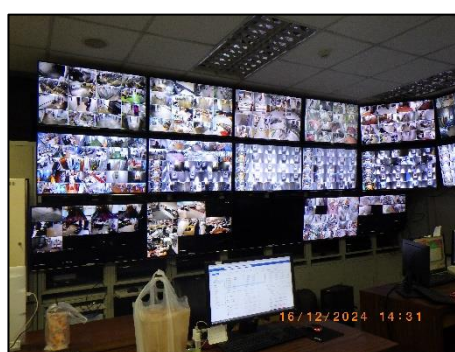
ห้องเฝ้าระวังความปลอดภัย

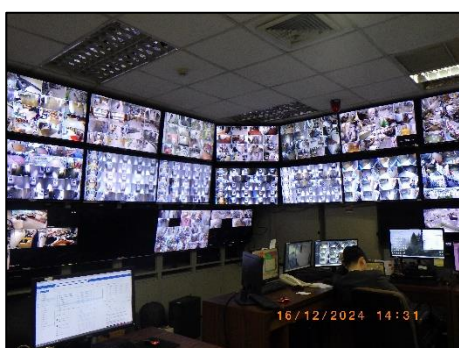
เจ้าหน้าที่ประจำห้องเฝ้าระวังความปลอดภัย

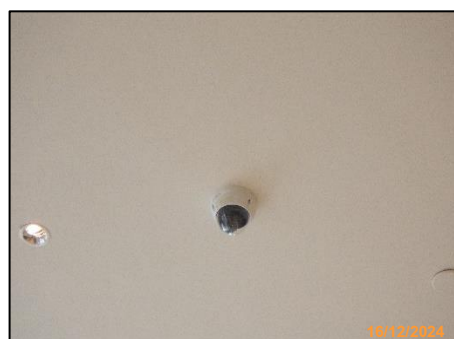
ติดตั้งกล้องโทรทัศน์วงจรปิด

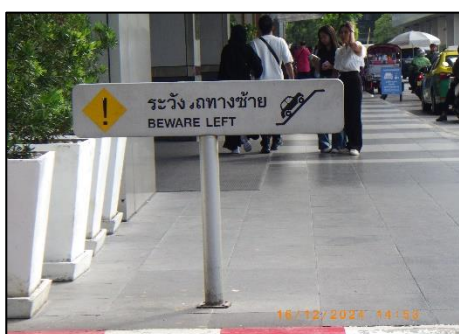
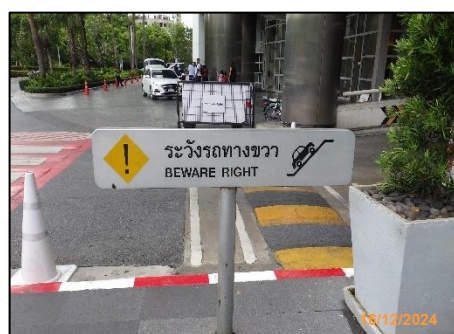
รูปที่ 2-27 เครื่องหมาย สัญลักษณ์ และป้ายจราจรภายในพื้นที่โครงการ

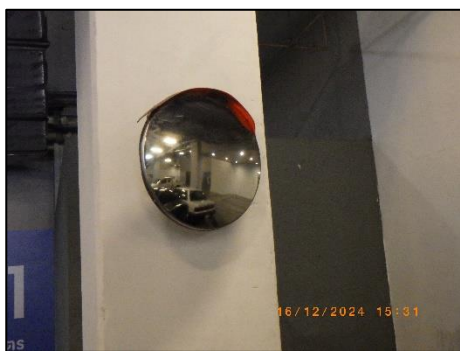
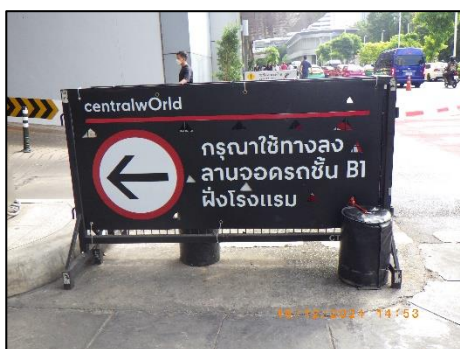
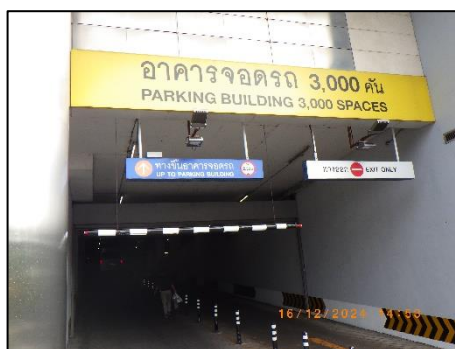
รูปที่ 2-27 (ต่อ) เครื่องหมาย สัญลักษณ์ และป้ายจราจรภายในพื้นที่โครงการ

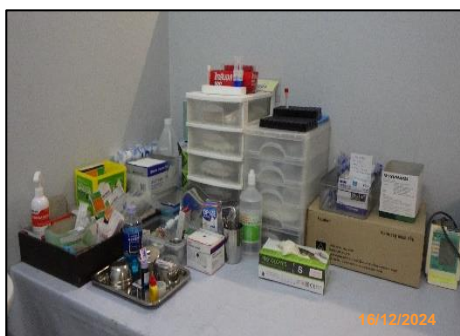
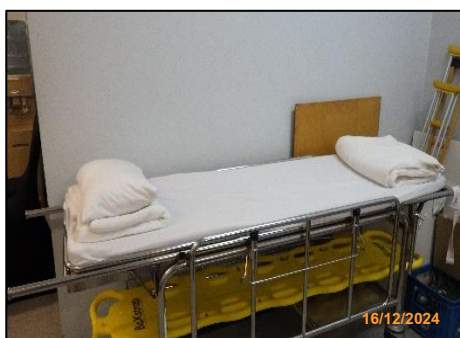
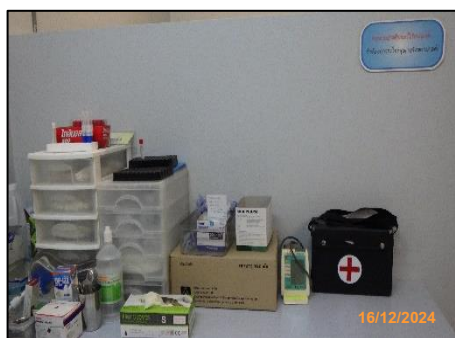
รูปที่ 2-28 ห้องปฐมพยาบาลพร้อมด้วยเจ้าหน้าที่พยาบาล

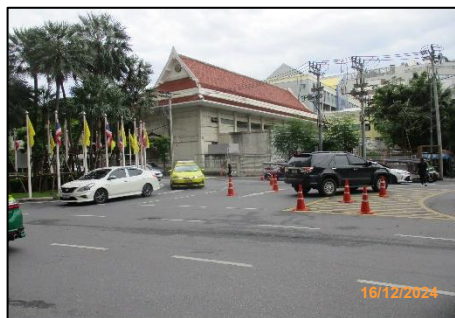
รูปที่ 2-30 แนวรั้วถาวรด้านที่ติดวัดปทุมวนาราม ราชวรวิหาร
