รายงานผลการปฏิบัติตามมาตรการป้องกันและแก้ไขผลกระทบสิ่งแวดล้อมและมาตรการติดตามตรวจสอบผลกระทบสิ่งแวดล้อม
โครงการทำเทียบเรือแม่น้ำป่าสัก ของบริษัท ธนวัชรต้นมงคลชนส่ง จำกัด
ฉบับประจำเดือนกรกฎาคม-ธันวาคม 2567

ผลการปฏิบัติตามมาตรการป้องกันและแก้ไข ผลกระทบสิ่งแวดล้อม

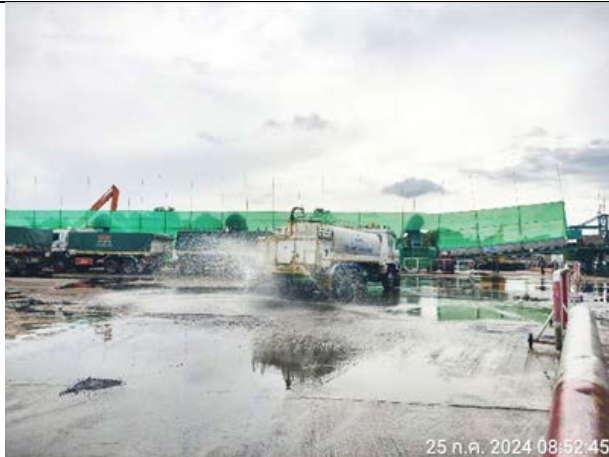
บริเวณพื้นที่หน้าท่าเทียบเรือ

รูปที่ 2.2-1 การฉีดพรมน้ำบนถนนในบริเวณพื้นที่หน้าท่าและหลังท่าเทียบเรือ

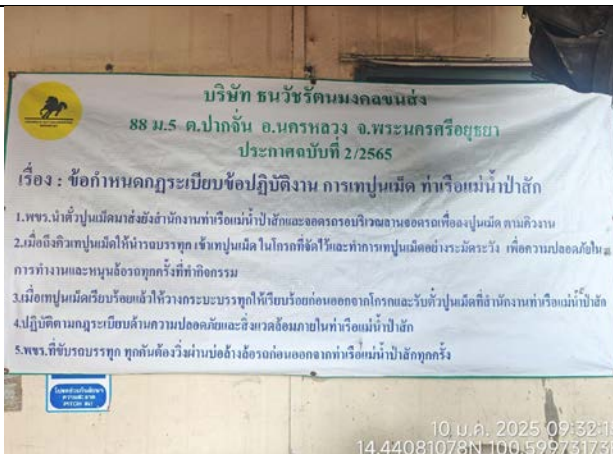
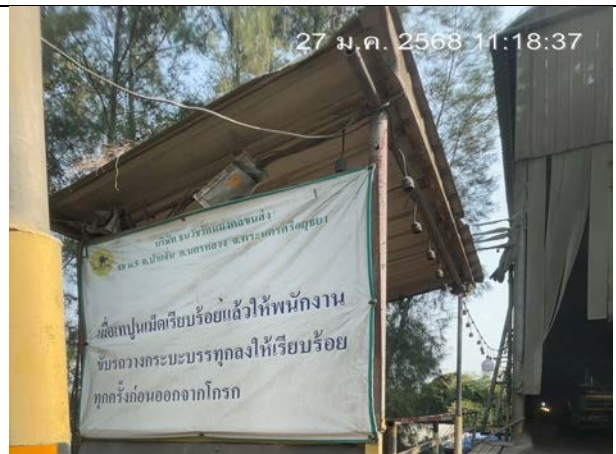
ป้ายข้อกำหนดกฎระเบียบข้อปฏิบัติงาน การเทปูนเม็ด
ท่าเรือแม่น้ำป่าสัก (ประกาศฉบับที่ 2/2565)

ป้ายข้อกำหนดกฎระเบียบข้อปฏิบัติงาน การเทปูนเม็ด

รูปที่ 2.2-2 ป้ายข้อกำหนดของพนักงานขับรถบรรทุก

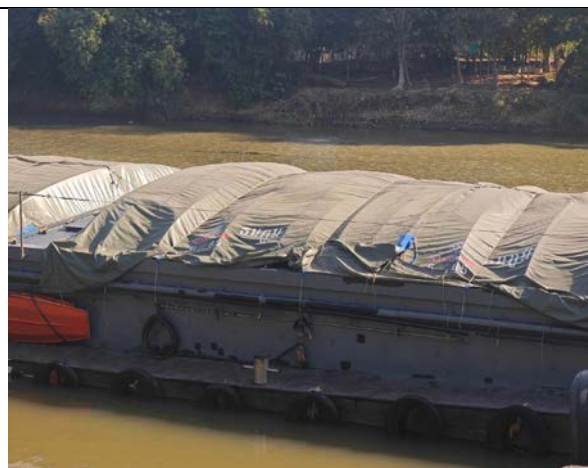
เรือลำเลียงสินค้า

รูปที่ 2.2-5 รถบรรทุกและเรือลำเลียงสินค้ามีการปิดคลุมผ้าใบ

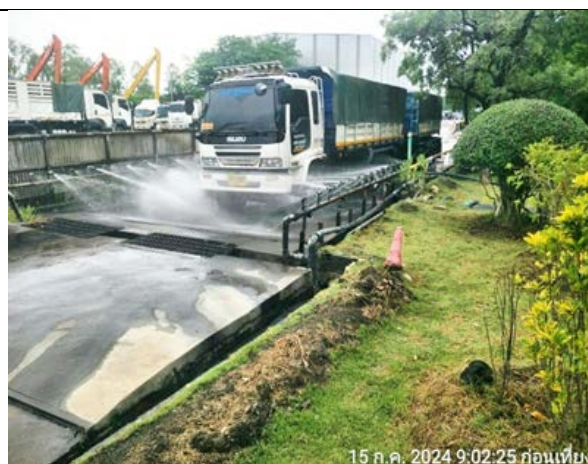
บ่อล้างล้อรถ 2 (ก่อนออกจากพื้นที่โครงการ)

รูปที่ 2.2-6 บ่อล้างล้อรถบรรทุก

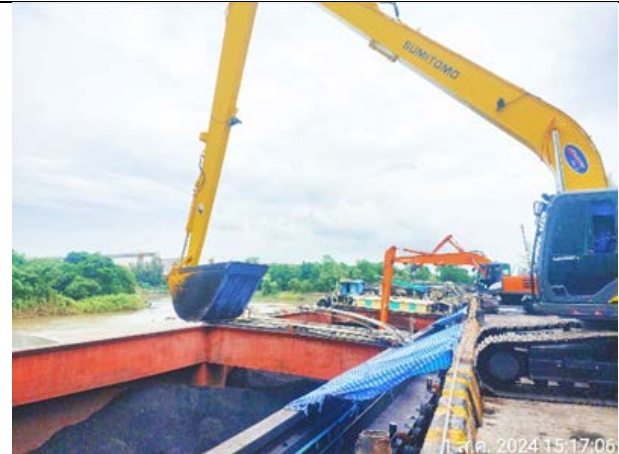
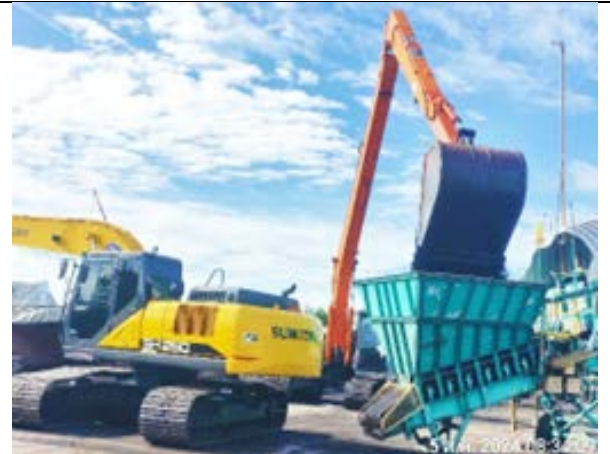
รูปที่ 2.2-13 การตักถ่านหินไม่ให้ล้นบั้งก็เพื่อป้องกันการฟุ้งกระจายของฝุ่นละอองขณะขนถ่ายและป้องกันการร่วงหล่นของถ่านหิน

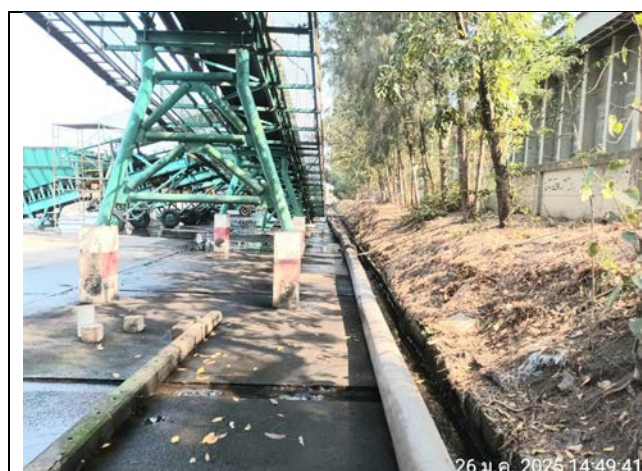
ด้านข้างสายพาน Belt Conveyor 1 (BC1)

รูปที่ 2.2-14 ระบบสเปรย์น้ำ

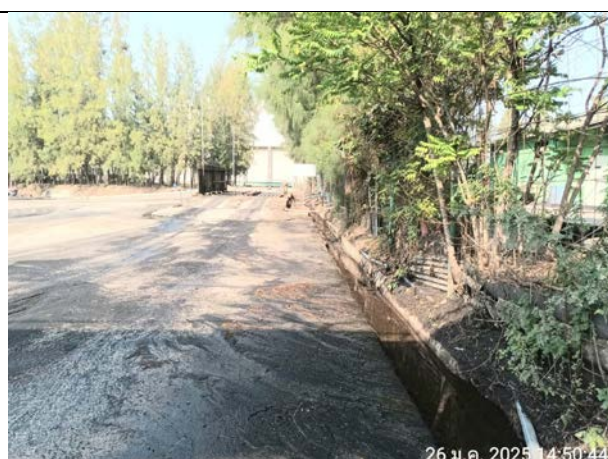
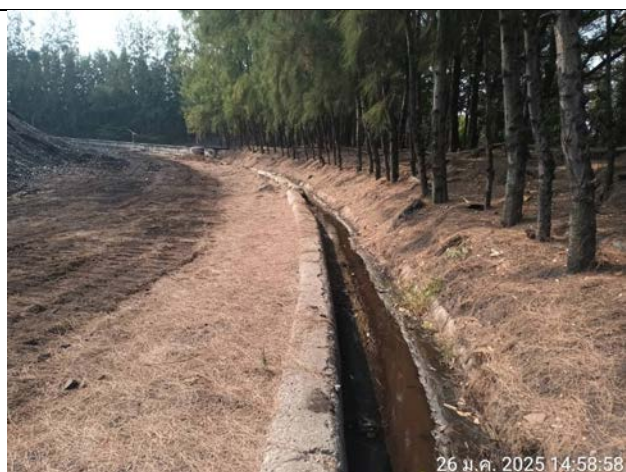
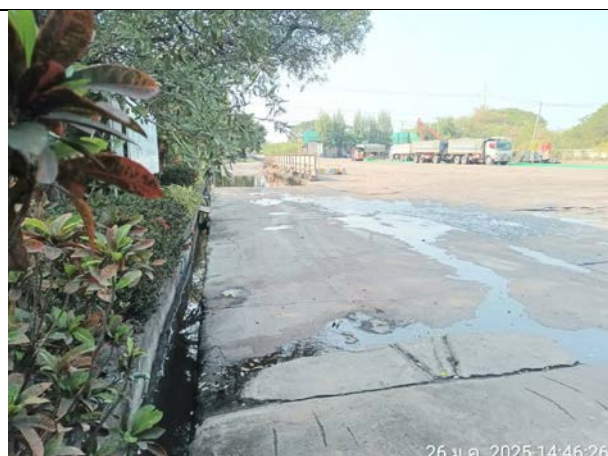
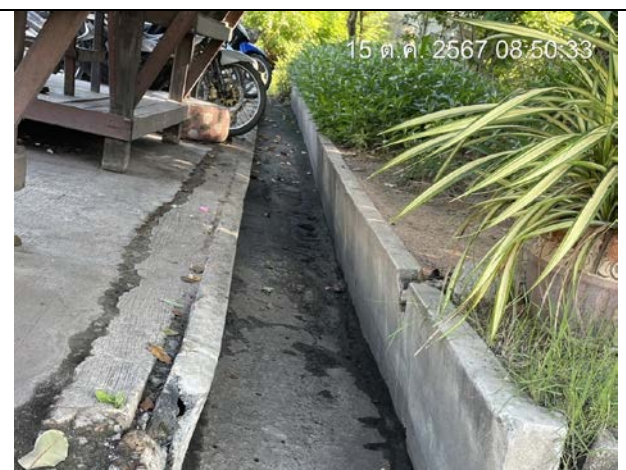
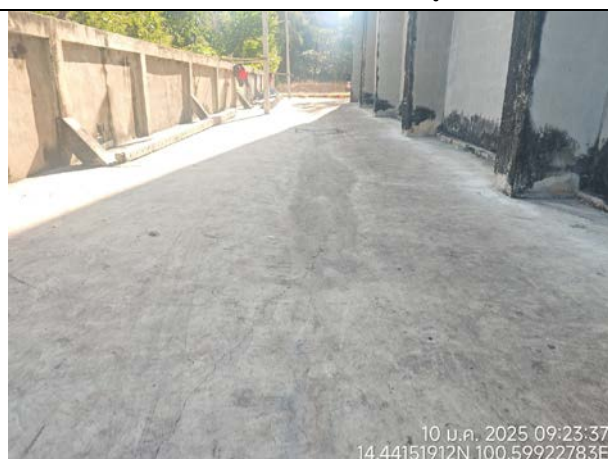
รางระบายน้ำด้านข้างบ่อล้างล้อรถ 1
(บริเวณพื้นที่กองถ่านหิน)

รางระบายน้ำด้านข้างพื้นที่กองถ่านหิน

รางระบายน้ำบริเวณสำนักงานบริษัท บ้านปู จำกัด (มหาชน)

รางระบายน้ำบริเวณสำนักงาน
บริษัท ธนวัชรต้นมงคลขนส่ง จำกัด

รางระบายน้ำด้านหลังอาคารคลังสินค้า

รูปที่ 2.2-15 รางระบายน้ำ

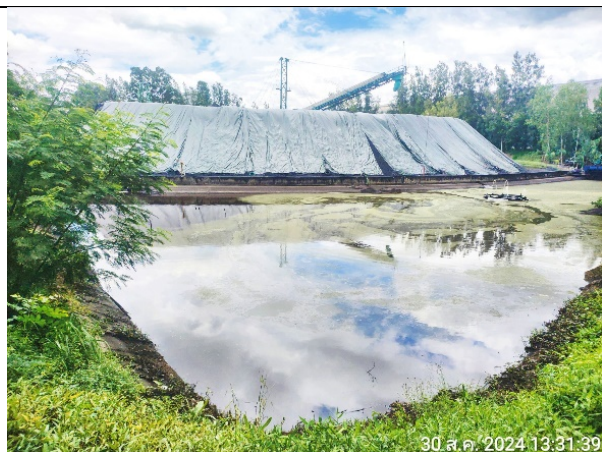
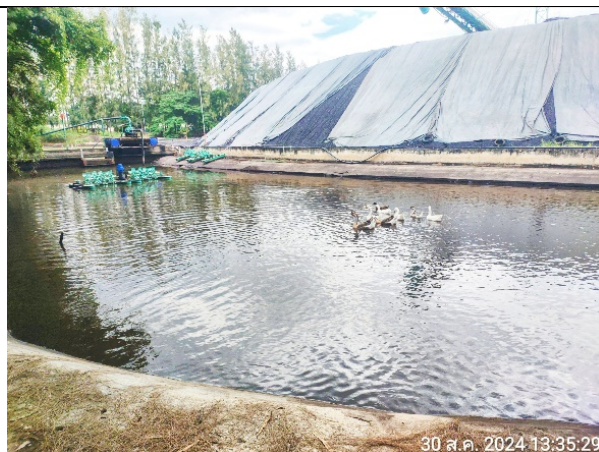
บ่อดักตะกอน 1

บ่อดักตะกอน 2

รูปที่ 2.2-16 บ่อดักตะกอน

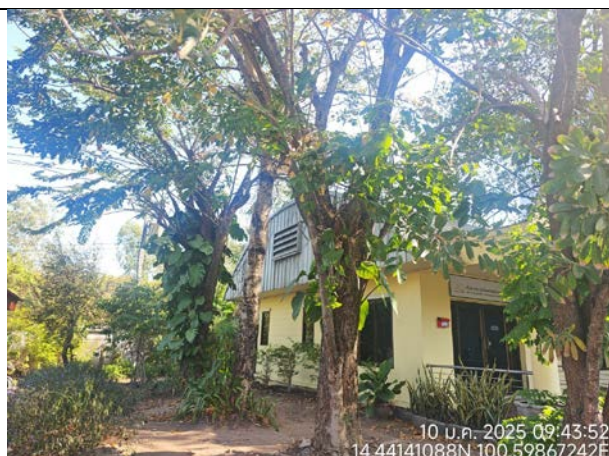
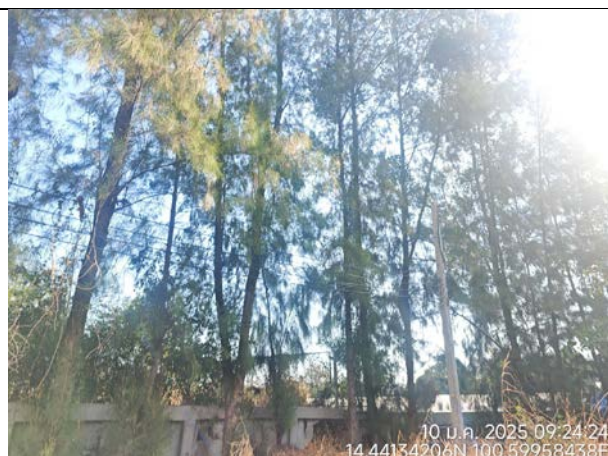
บริเวณอาคารสนง. บริษัท ธนวัชรดนมงคลขนส่ง จำกัด

ด้านข้างโรงรถ

รูปที่ 2.2-18 พื้นที่สีเขียวของโครงการ (ต่อ)

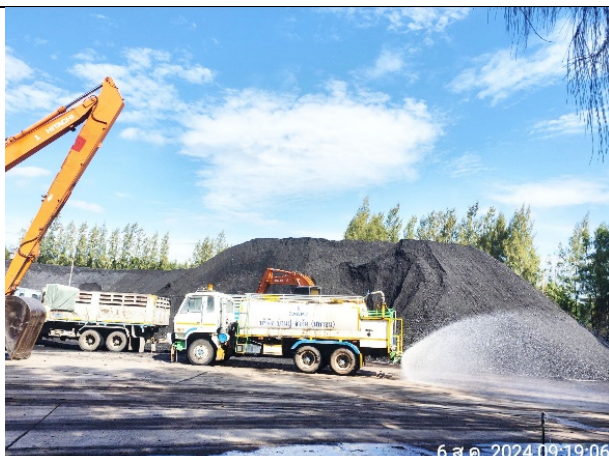
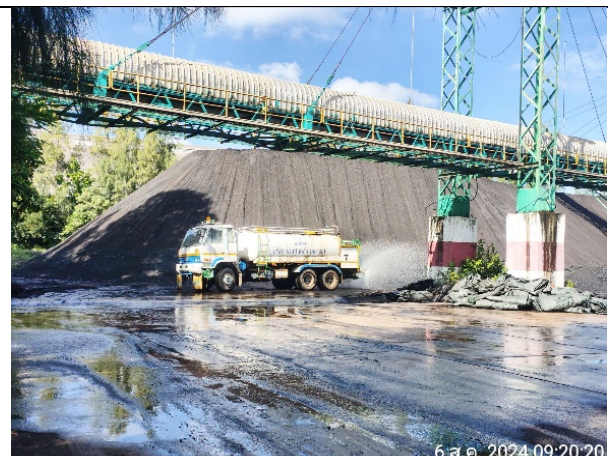
รูปที่ 2.2-19 รถบรรทุกน้ำฉีดพรมน้ำบริเวณโดยรอบพื้นที่กองถ่านหิน

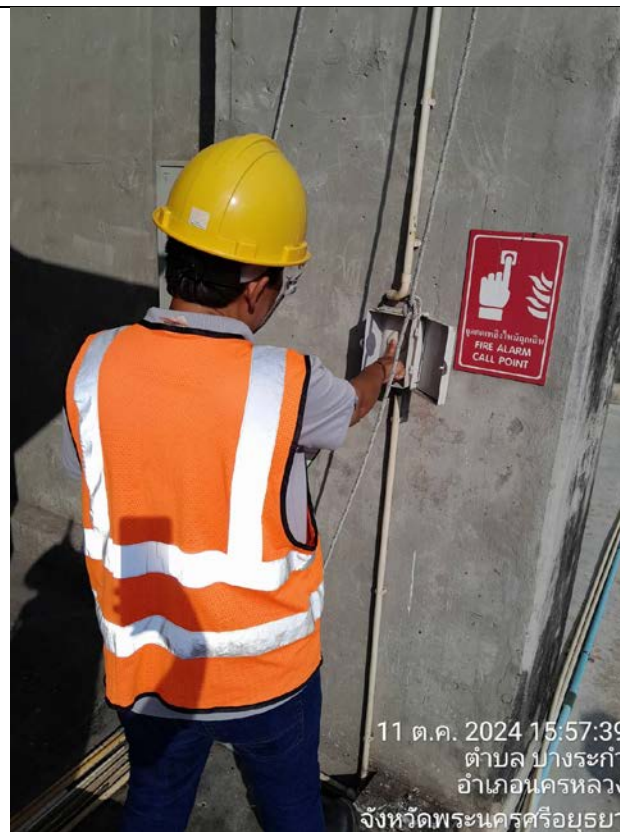
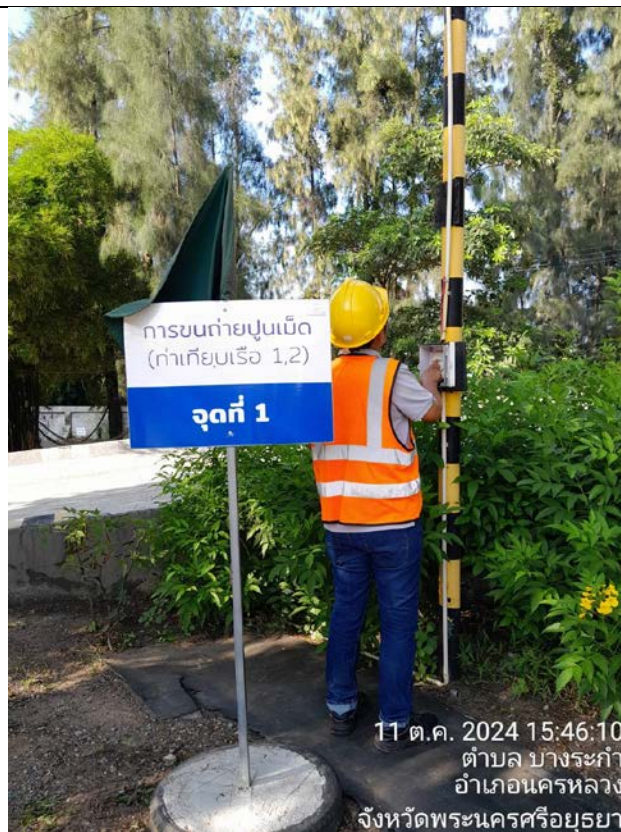
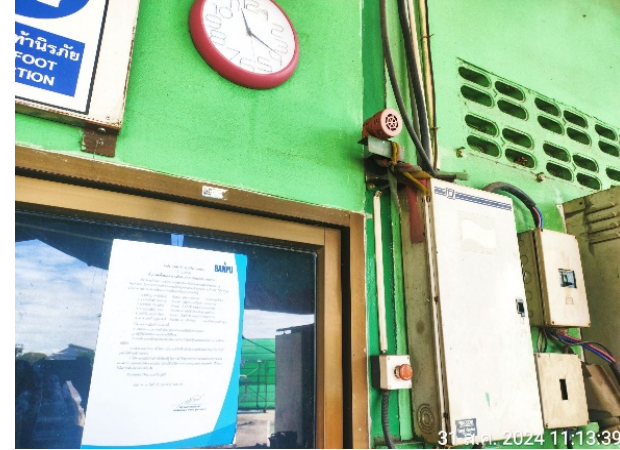
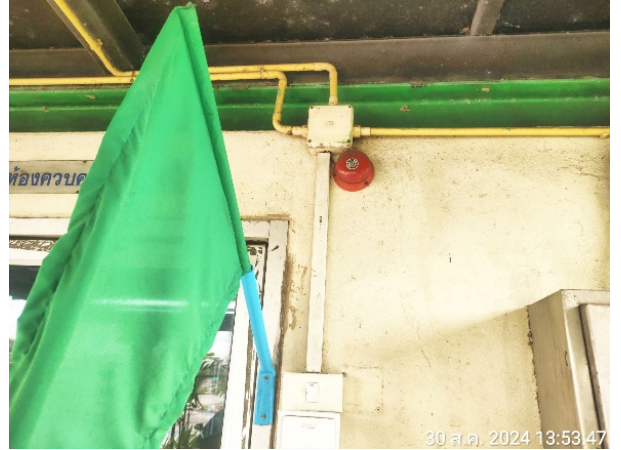
<p>11 ต.ค. 2024 15:57:39 ตำบล บางระกำ อำเภอนครหลวง จังหวัดพระนครศรีอยุธยา</p> <p>อุปกรณ์ส่งเสียงสัญญาณแจ้งเหตุเพลิงไหม้ สำนักงานเครื่องซัง บริษัท ธนวัชรต้นมงคลขนส่ง จำกัด</p>

<p>11 ต.ค. 2024 15:46:10 ตำบล บางระกำ อำเภอนครหลวง จังหวัดพระนครศรีอยุธยา</p> <p>อุปกรณ์ส่งเสียงสัญญาณแจ้งเหตุเพลิงไหม้ บริเวณท่าเทียบเรือ</p>

<p>31 ต.ค. 2024 11:13:39</p> <p>อุปกรณ์ส่งเสียงสัญญาณแจ้งเหตุเพลิงไหม้ อาคารซ่อมบำรุง บริษัท บ้านปู จำกัด (มหาชน)</p>

<p>30 ส.ค. 2024 13:53:47</p> <p>อุปกรณ์ส่งเสียงสัญญาณแจ้งเหตุเพลิงไหม้ สำนักงานบริษัท บ้านปู จำกัด (มหาชน)</p>
<p>รูปที่ 2.2-21 อุปกรณ์ป้องกันอัคคีภัย</p>

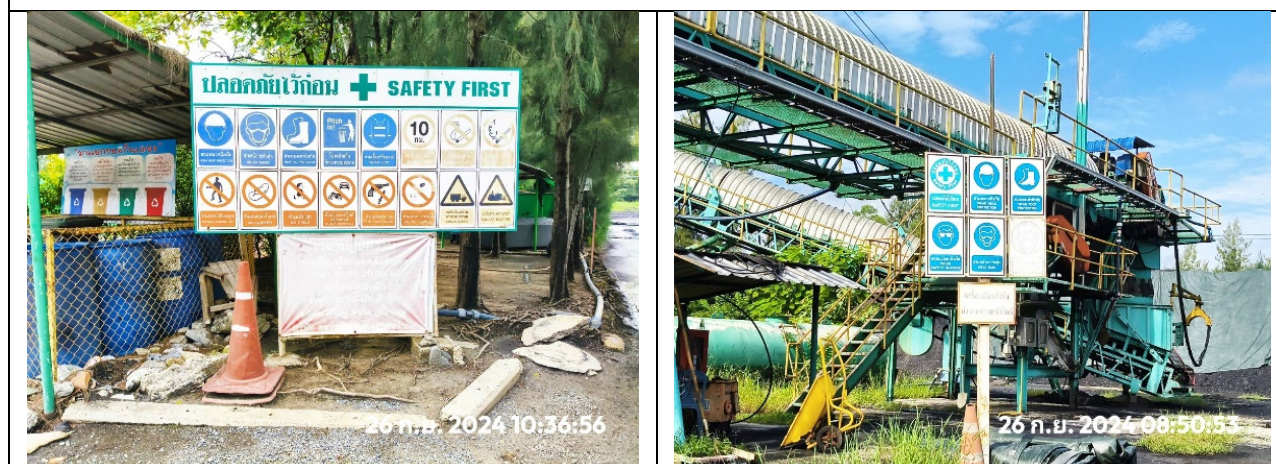
บริเวณหน้าท่า

บริเวณหลังท่า

รูปที่ 2.2-27 ป้ายเตือนอันตรายต่างๆ ภายในพื้นที่โครงการ

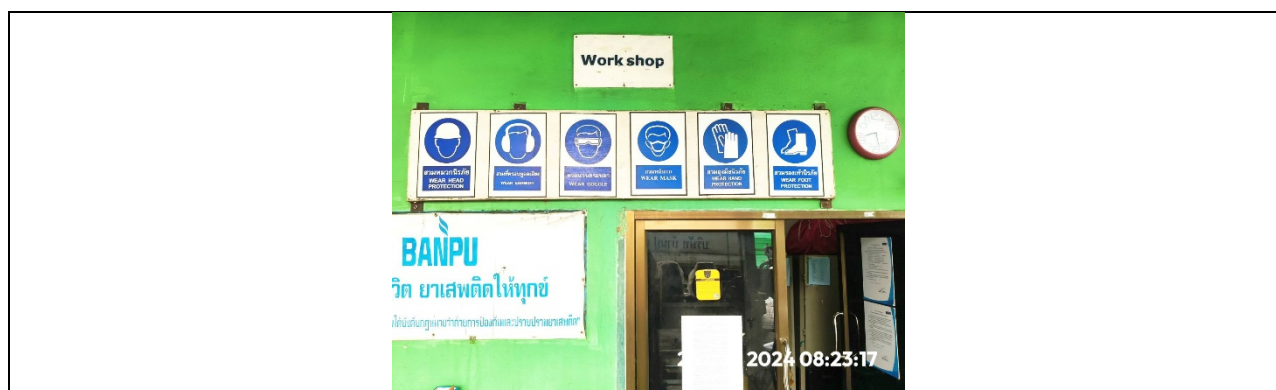
รูปที่ 2.2-28 ป้ายเตือนบริเวณที่มีเสียงดังบริเวณ Workshop

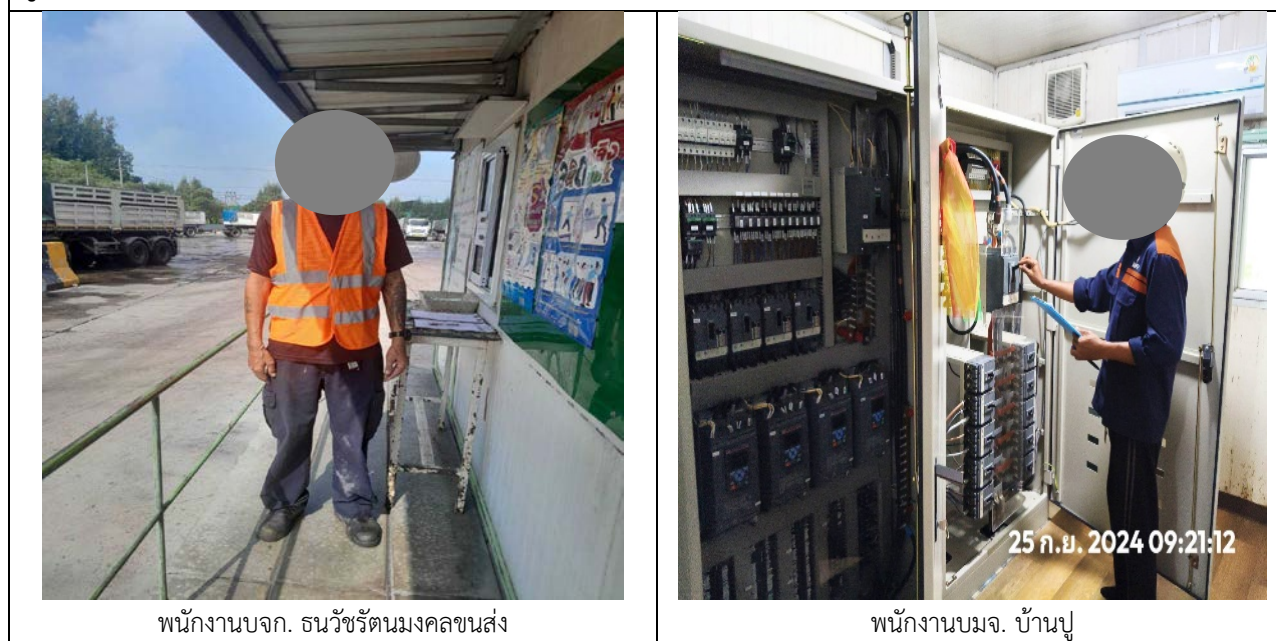
รูปที่ 2.2-29 พนักงานสวมใส่อุปกรณ์ป้องกันอันตรายขณะปฏิบัติงาน

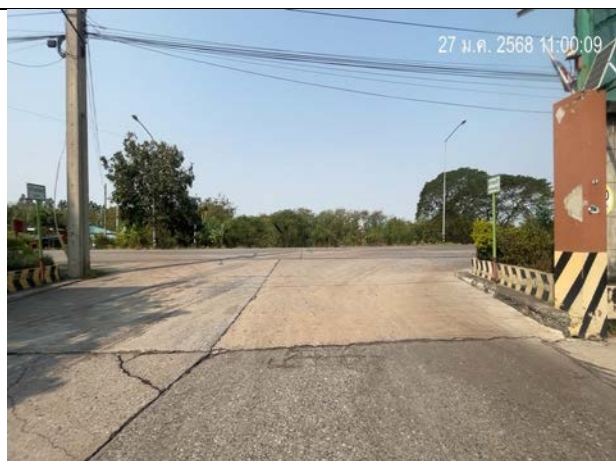
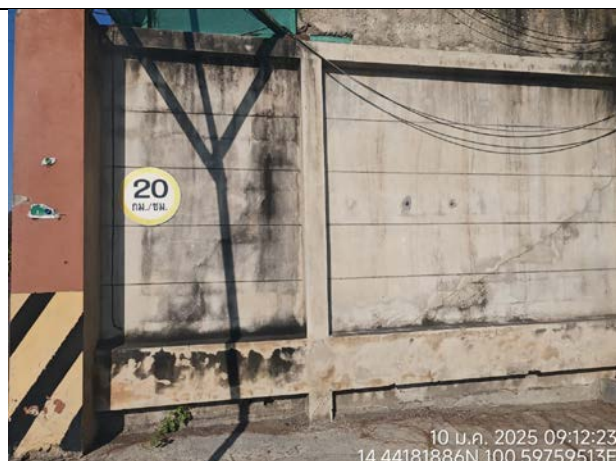
รูปที่ 2.2-30 ป้ายจำกัดความเร็วของรถบรรทุกสินค้าภายในพื้นที่โครงการ

บริเวณทางออกพื้นที่โครงการ

รูปที่ 2.2-30 ป้ายจำกัดความเร็วของรถบรรทุกสินค้าภายในพื้นที่โครงการ (ต่อ)

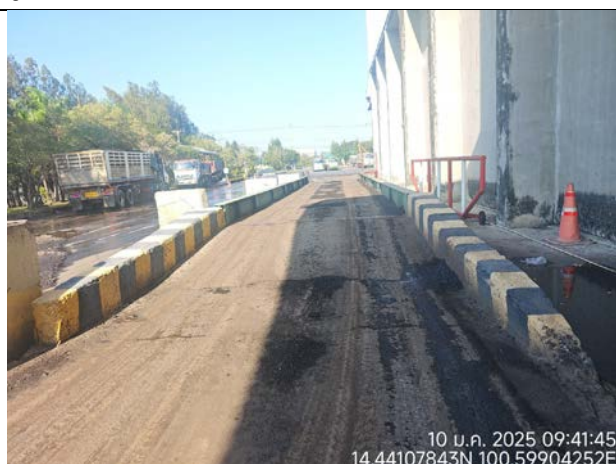
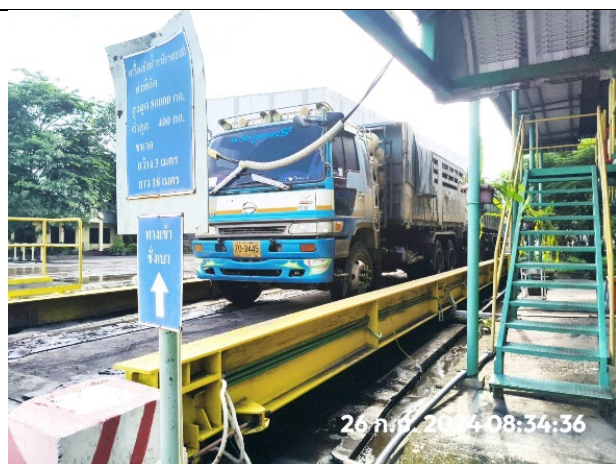
เครื่องชั่งน้ำหนักรถบรรทุกสินค้า
ของบจก. ธนวัชรต้นมงคลขนส่ง

เครื่องชั่งน้ำหนักรถบรรทุกสินค้า
ของบมจ.บ้านปู

รูปที่ 2.2-31 เครื่องชั่งน้ำหนักรถบรรทุกสินค้า

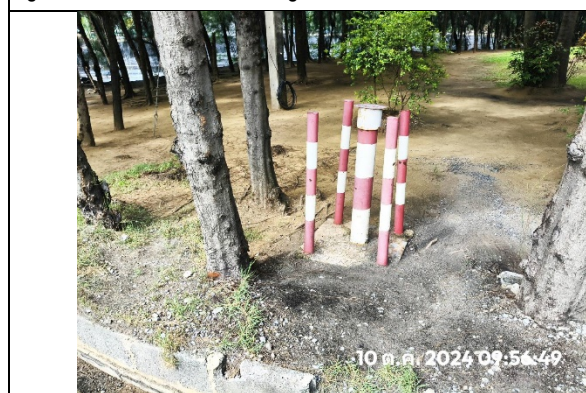
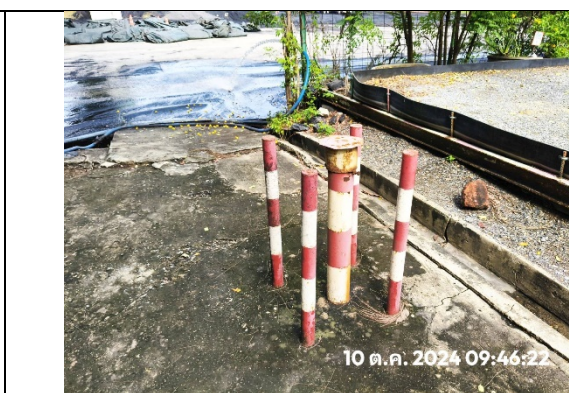
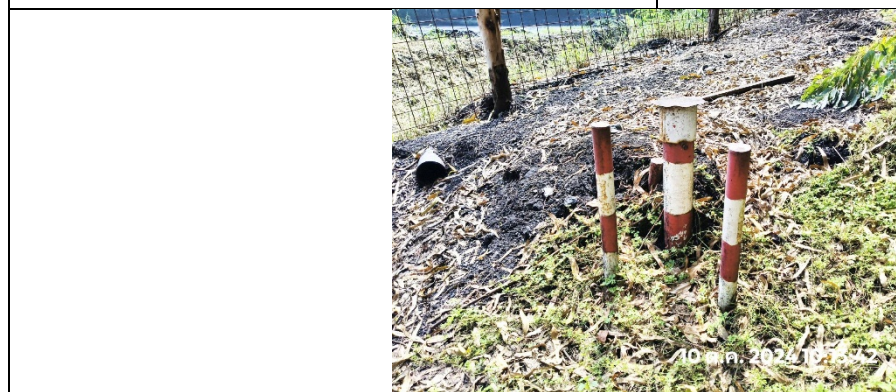
บ่อสังเกตการณ์ บ่อที่ 1 (OW-1)

บ่อสังเกตการณ์ บ่อที่ 2 (OW-2)

บ่อสังเกตการณ์ บ่อที่ 3 (OW-3)

รูปที่ 2.2-34 บ่อสังเกตการณ์

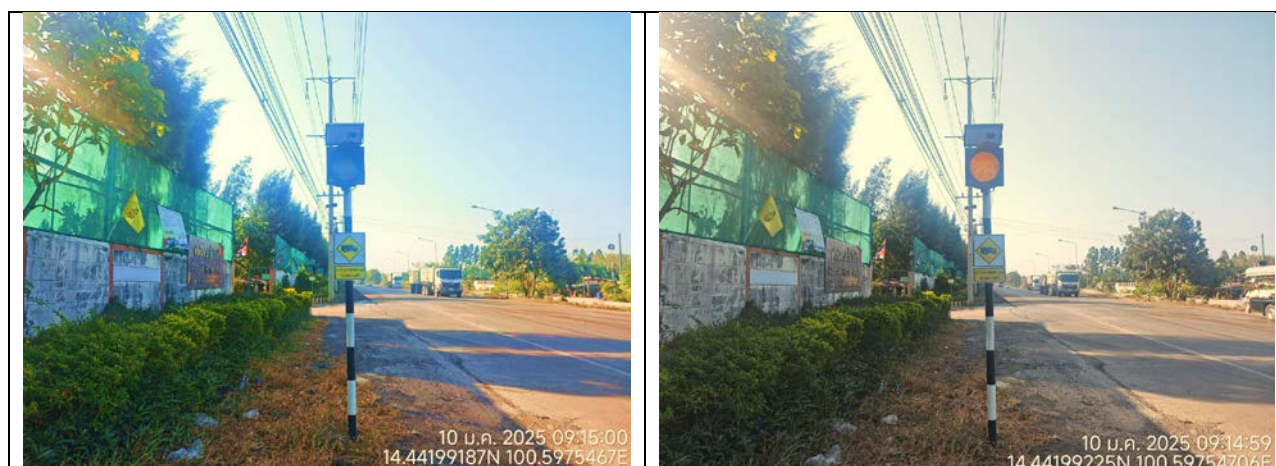
รูปที่ 2.2-37 สัญญาณไฟกระพริบบริเวณทางเข้า-ออกพื้นที่โครงการ

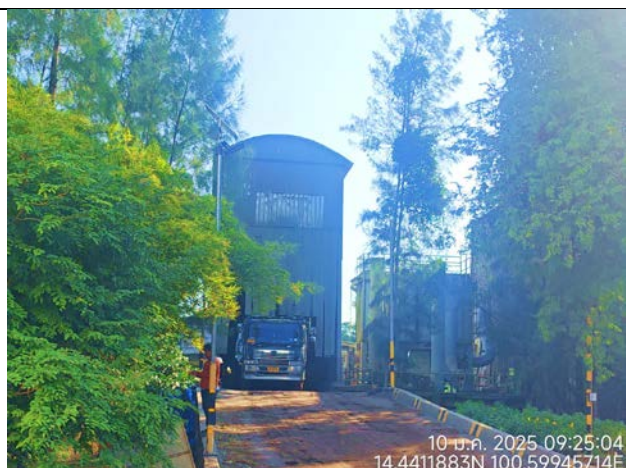
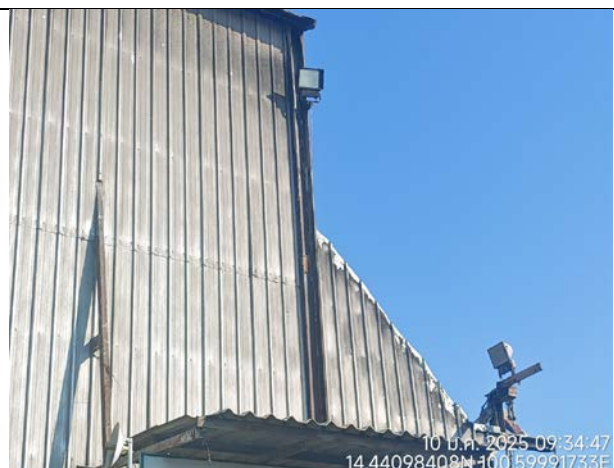
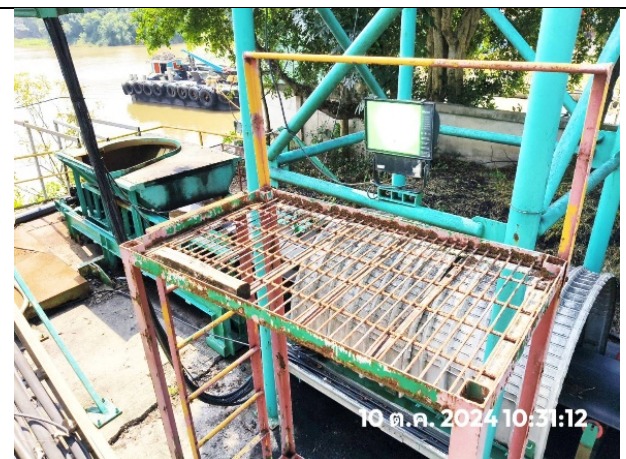
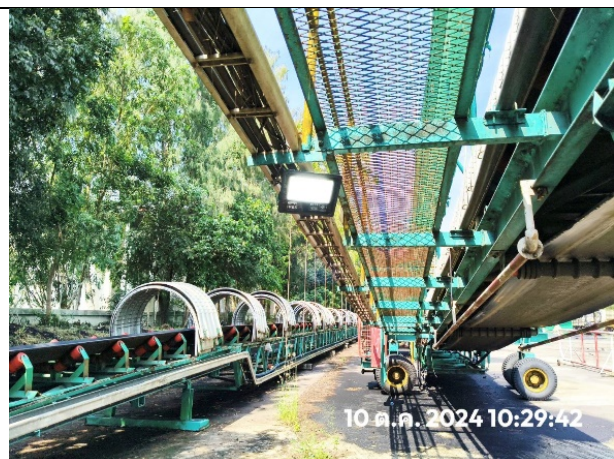
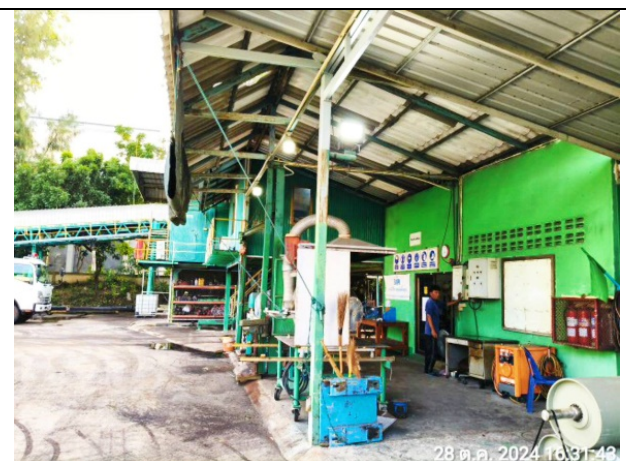
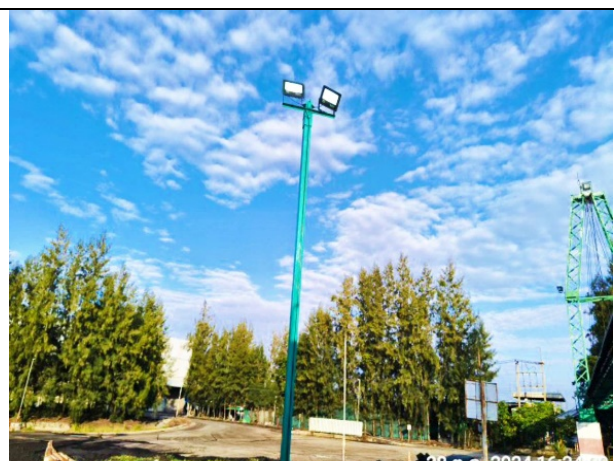
รูปที่ 2.2-41 โคมไฟส่องสว่างในปัจจุบัน

บริเวณหน้าท่า (ท่า 1 ทางขึ้นโกรก)

บริเวณหน้าท่า (ท่า 2 หันมายังท่า 3 จำนวน 2 ดวง)

บริเวณหน้าท่า (บนสายพาน BC1 จำนวน 1 ดวง)

บริเวณหน้าท่า (สายพาน BC2 4 ดวง)

บริเวณอาคารซ่อมบำรุง (หันมาทางลานจอดรถ จำนวน 2 ดวง)

บริเวณพื้นที่กองถ่านหิน (จำนวน 2 ดวง)

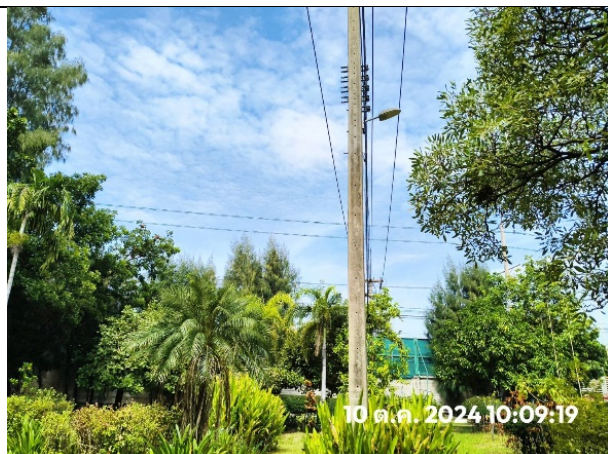
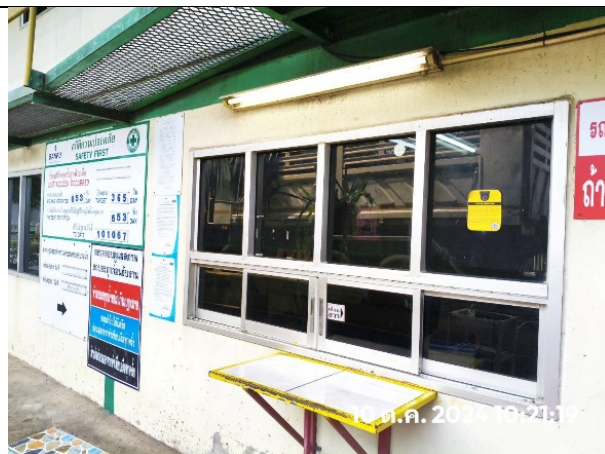
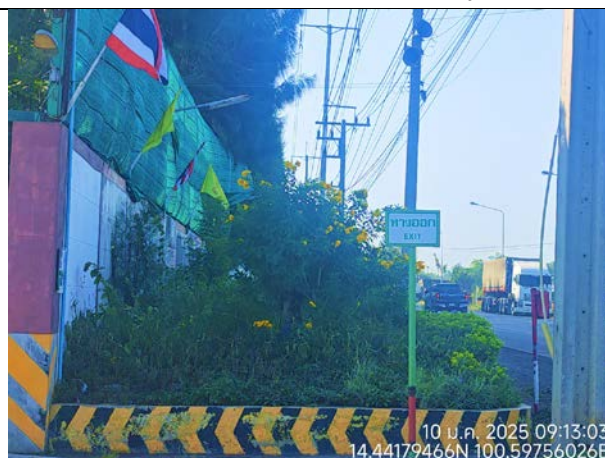
รูปที่ 2.2-41 โคมไฟส่องสว่างในปัจจุบัน (ต่อ)

บริเวณสวนหย่อม (ด้านข้างบ่อล้างล้อก่อนออกจากโครงการ)

บริเวณสำนักงานเครื่องจักร บ. บ้านป่า

บริเวณทางเข้า-ออกพื้นที่โครงการ

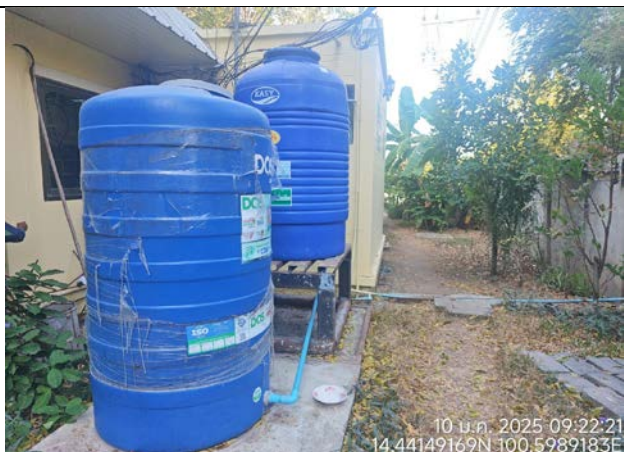
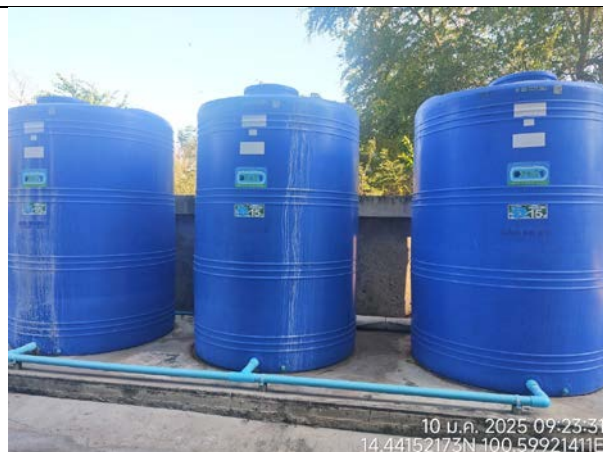
รูปที่ 2.2-43 ถังเก็บน้ำสำรองของบริษัท ธนวัชรต้นมงคลขนส่ง จำกัด

ถังเก็บน้ำสำรองขนาด 1,000 ลิตร จำนวน 2 ถัง

ถังเก็บน้ำสำรองขนาด 5,000 ลิตร จำนวน 3 ถัง

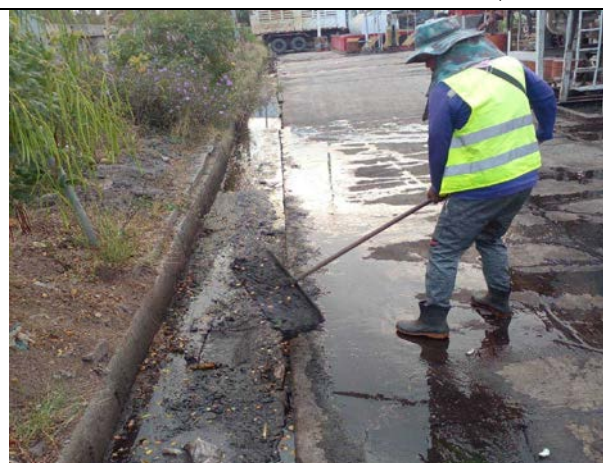
รูปที่ 2.2-44 การตรวจสอบระบบจ่ายน้ำและระบบเส้นท่อประปา ระบบรางระบายน้ำ และการขุดลอกกระบอก
ระบายน้ำและบ่อดักตะกอน

การขุดลอกรางระบายน้ำ
(ฝั่งสำนักงานบริษัท ธนวัชรต้นมงคลขนส่ง จำกัด)

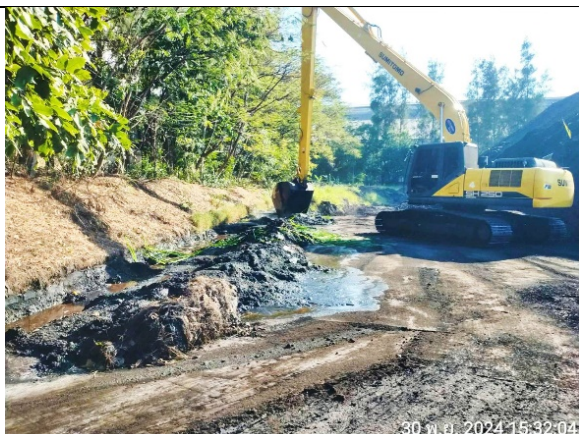
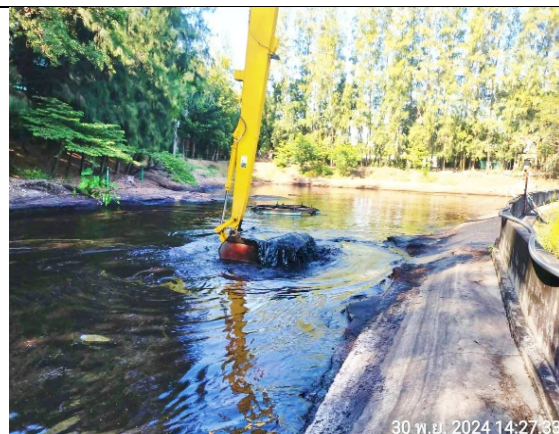
รูปที่ 2.2-44 การตรวจสอบระบบจ่ายน้ำและระบบเส้นท่อประปา ระบบรางระบายน้ำ และการขุดลอกระบบระบายน้ำและบ่อดักตะกอน (ต่อ)

การขุดลอกทางระบายน้ำบริเวณพื้นที่กองถ่านหิน

การขุดลอกบ่อดักตะกอน

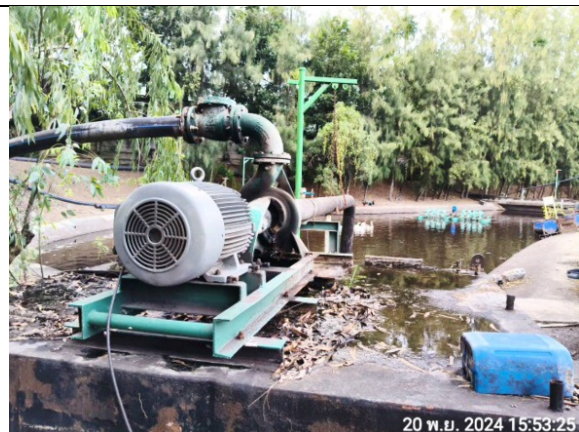
รูปที่ 2.2-45 เครื่องสูบน้ำในบ่อดักตะกอน 2

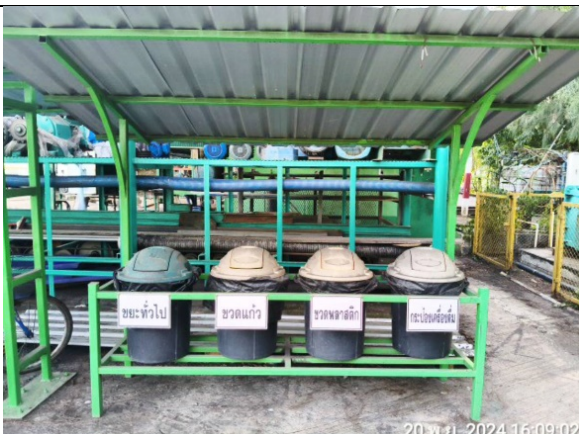
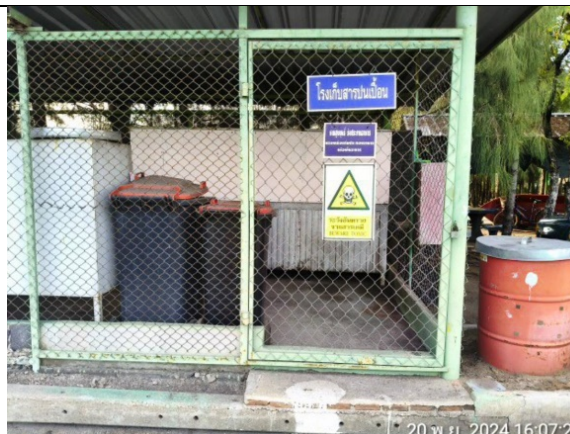
รูปที่ 2.2-46 ถังขยะ โรงเก็บขยะ โรงเก็บสารปนเปื้อน และห้องเก็บน้ำมันเก่า

ถังขยะบริเวณอาคารซ่อมบำรุง

โรงเก็บสารปนเปื้อน

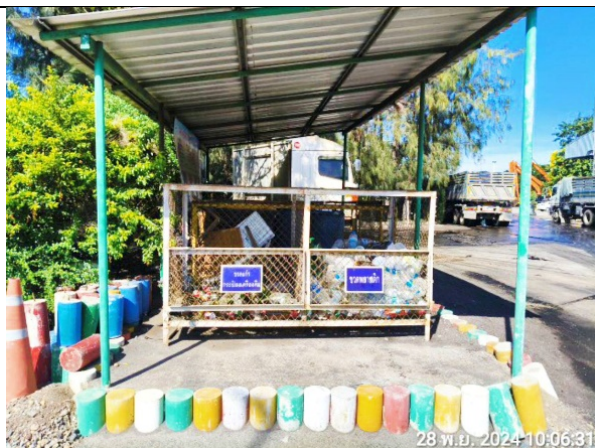
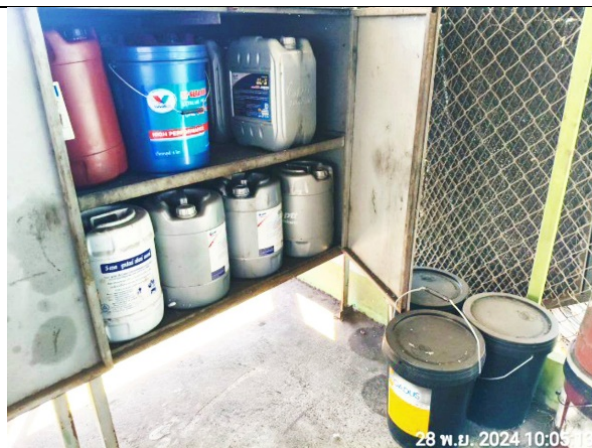
รูปที่ 2.2-46 ถังขยะ โรงเก็บขยะ โรงเก็บสารปนเปื้อน และห้องเก็บน้ำมันเก่า (ต่อ)

โรงเก็บขยะ

ห้องเก็บน้ำมันเก่า (บริษัท บ้านปู จำกัด (มหาชน))

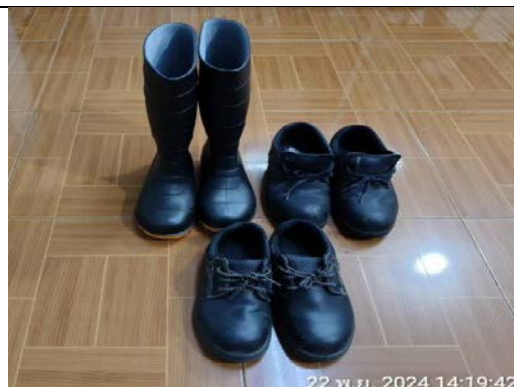
อุปกรณ์ป้องกันเท้า

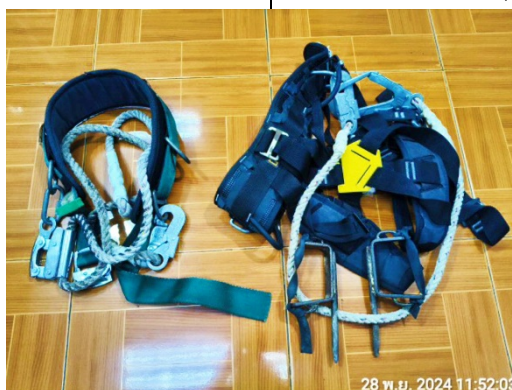
รูปที่ 2.2-51 อุปกรณ์ป้องกันอันตรายส่วนบุคคล (ต่อ)

อุปกรณ์ป้องกันการตกจากที่สูง

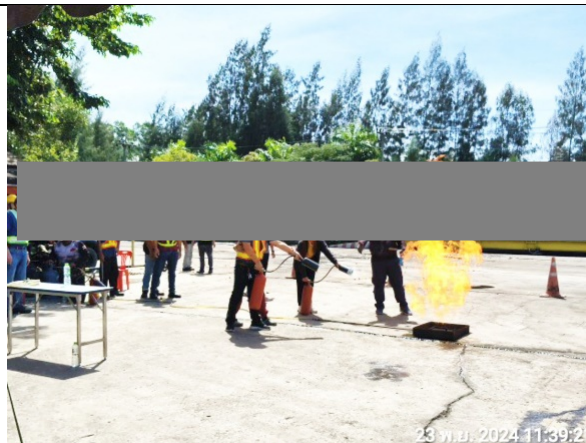
รูปที่ 2.2-52 การซ้อมดับเพลิงขั้นต้นและการอพยพหนีไฟ เมื่อวันที่ 23 พฤศจิกายน 2567

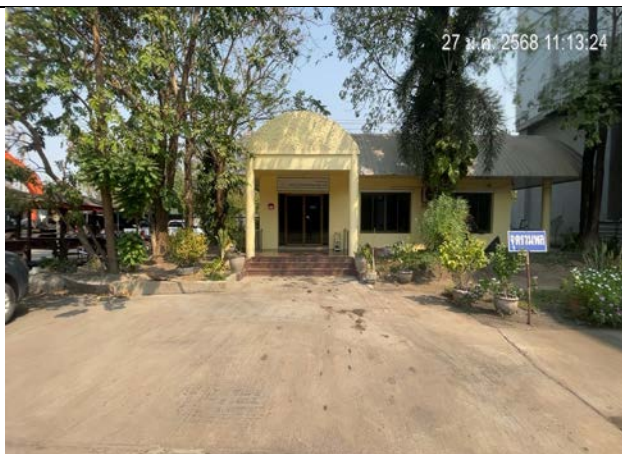
ด้านหน้าอาคารสำนักงานบจก. ธนวัชรต้นมงคลขนส่ง

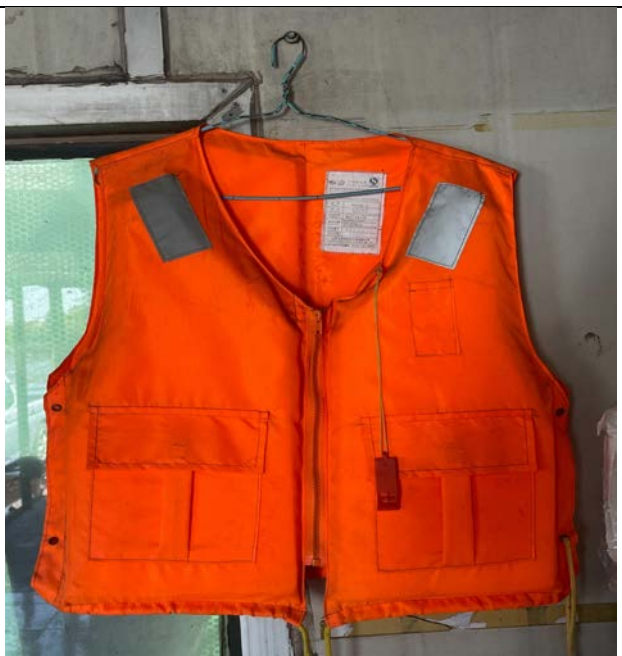
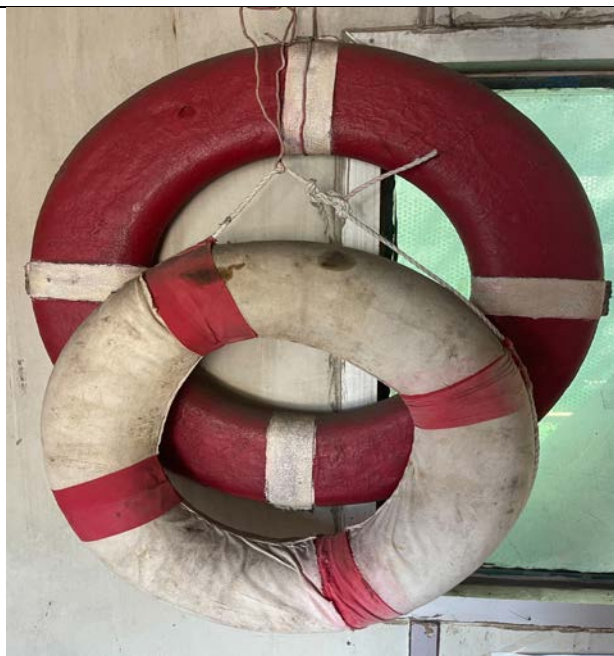
รูปที่ 2.2-54 เสื้อชูชีพและห่วงยางชูชีพ

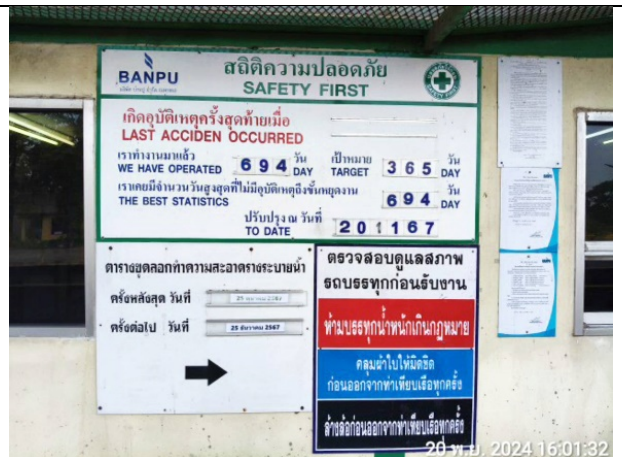
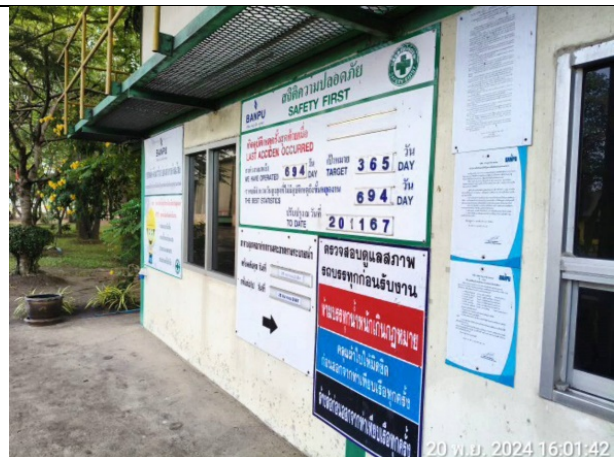
รูปที่ 2.2-55 ป้ายแสดงสถิติความปลอดภัย
