## บทที่ 2

### ผลการปฏิบัติตามมาตรการป้องกันและแก้ไขผลกระทบสิ่งแวดล้อม

**ตารางที่ 2.1-1** แบบรายงานผลการปฏิบัติตามมาตรการป้องกันและแก้ไขผลกระทบสิ่งแวดล้อม และมาตรการติดตามตรวจสอบผลกระทบสิ่งแวดล้อม (ระยะดำเนินการ) ของโครงการ ยู ดีไลท์ แอท บางซื่อ สเตชัน (เดิมชื่อโครงการ อาคารพักอาศัยสูง 25 ชั้น) ช่วงเดือนกรกฎาคม - ธันวาคม 2567

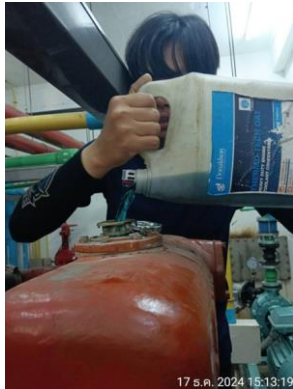
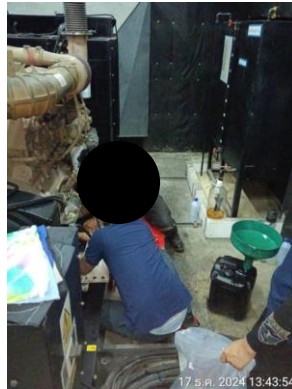
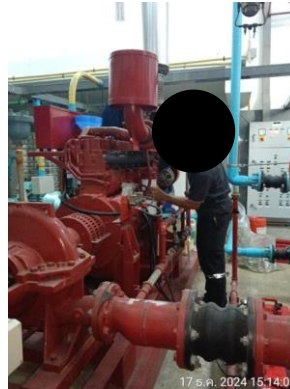
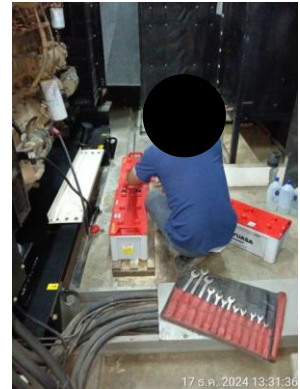
รูปที่ 2-42 ตรวจสอบอาคารประจำปี 2567
