รายงานผลการปฏิบัติตามมาตรการป้องกันและแก้ไขผลกระทบสิ่งแวดล้อม และมาตรการติดตามตรวจสอบ

ผลกระทบสิ่งแวดล้อม (ระยะดำเนินการ)

โครงการทำเทียบเรือสินค้า ณ บับประจำเดือนกรกฎาคม-ธันวาคม 2567

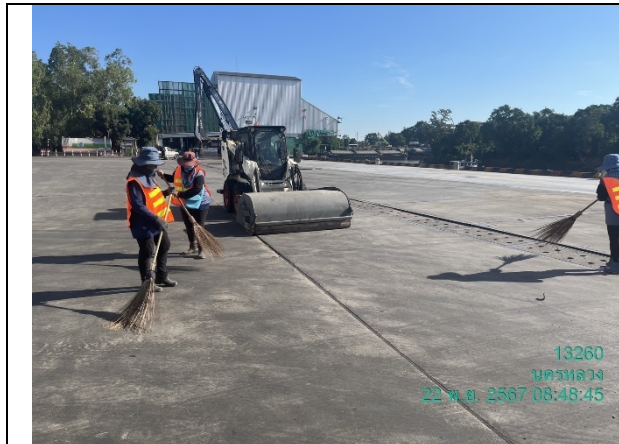
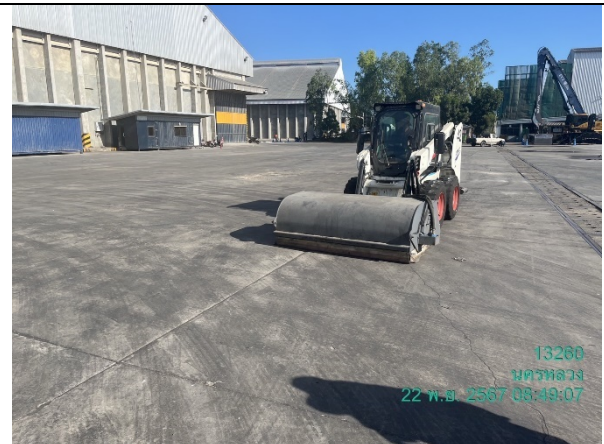
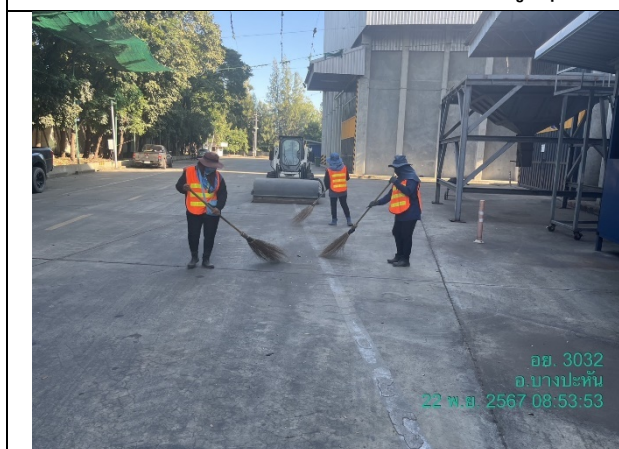
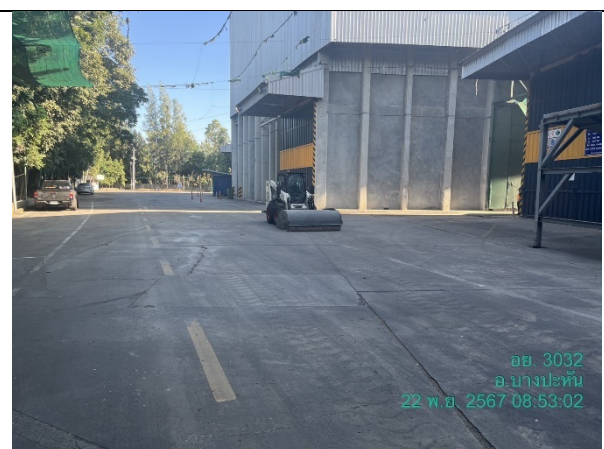
รูปที่ 2.2-1 พนักงานกวาดและรถดูดฝุ่น ในการทำความสะอาดบริเวณพื้นที่หน้าท่าและหลังท่าเทียบเรือ

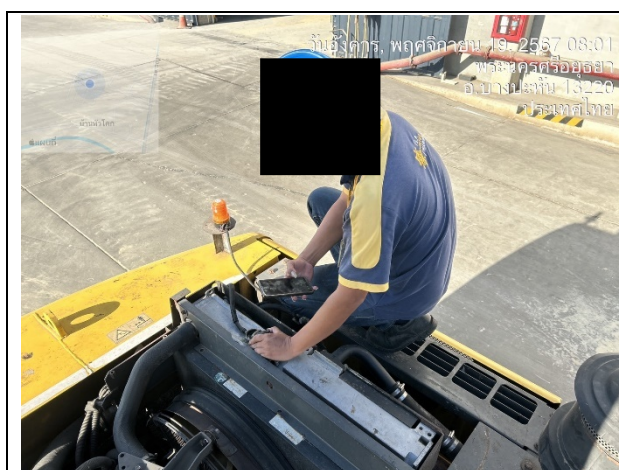
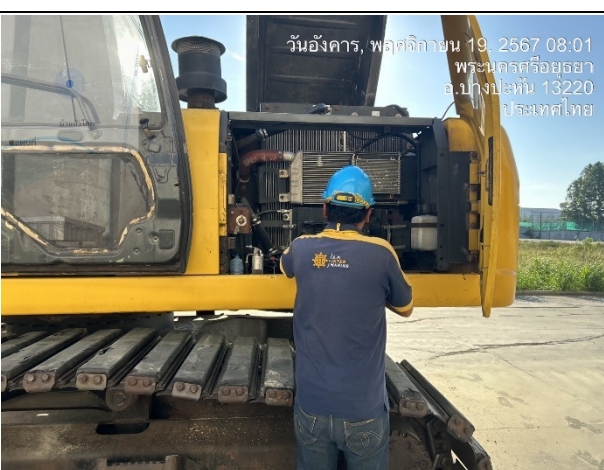
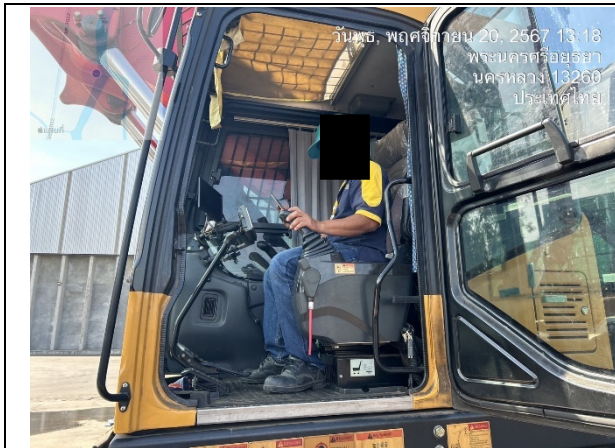
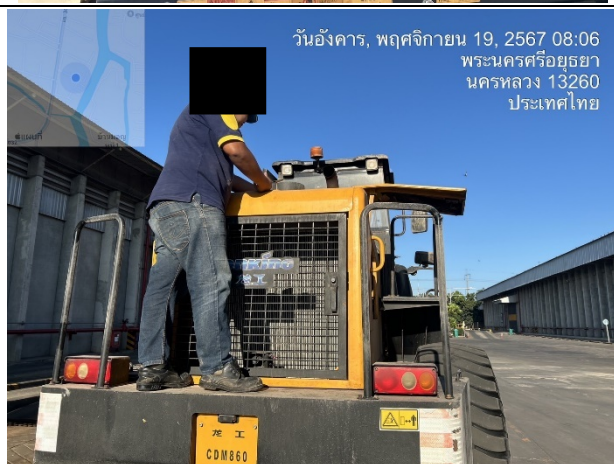
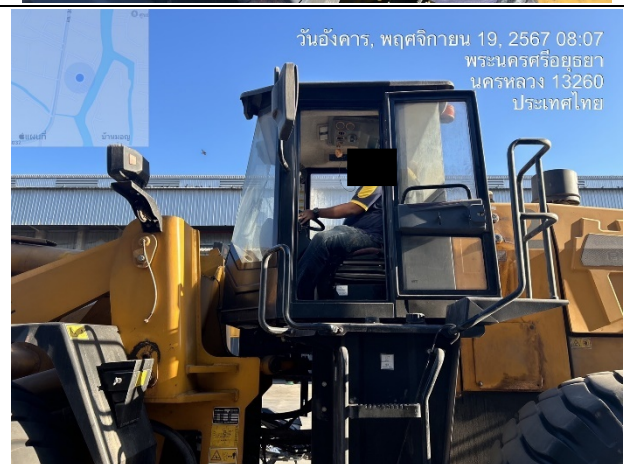
รูปที่ 2.2-2 การตรวจสอบเครื่องมือ เครื่องจักร เครื่องยนต์และบำรุงรักษาสภาพให้อยู่ในสภาพดีอยู่เสมอ

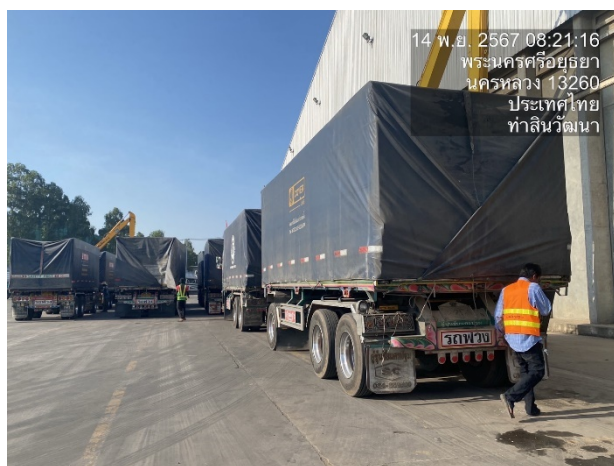
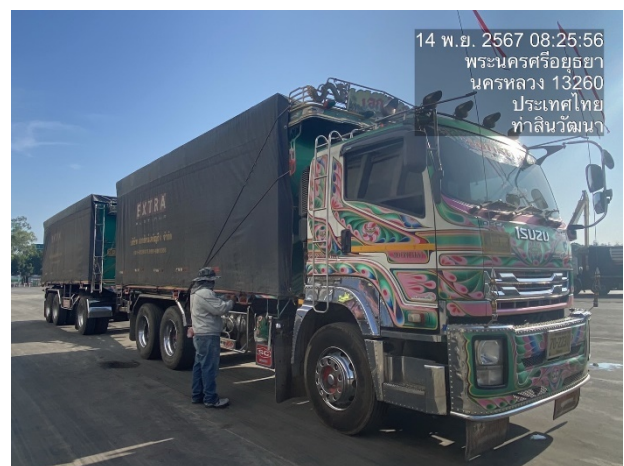
รูปที่ 2.2-3 การปิดคลุมรถบรรทุกขนส่งสินค้าด้วยผ้าใบ

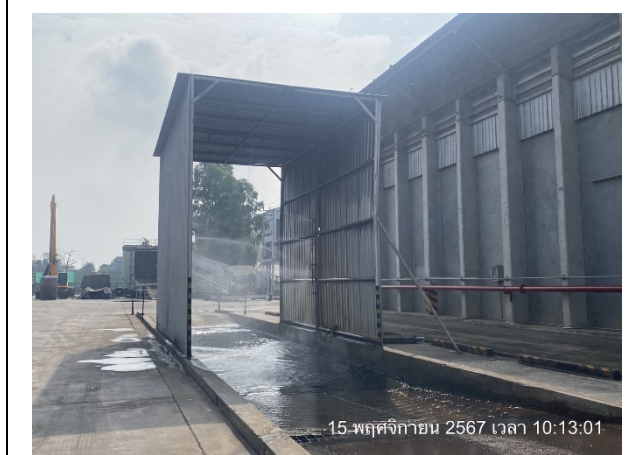
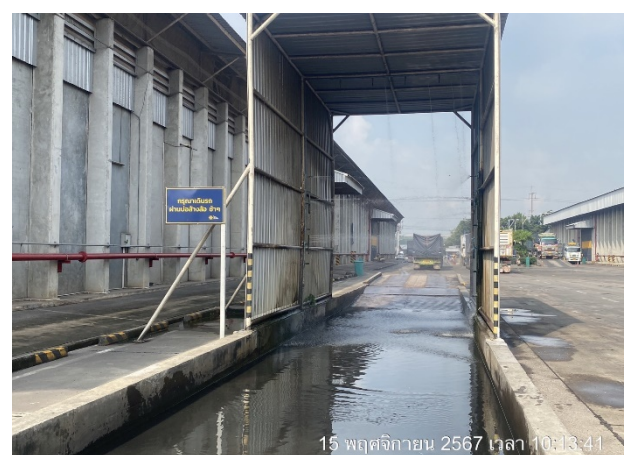
รูปที่ 2.2-4 เครื่องฉีดน้ำแรงดันสูงแบบอัตโนมัติบริเวณบ่อล้างล้อ เพื่อล้างล้อรถบรรทุกก่อนออกจากพื้นที่โครงการ

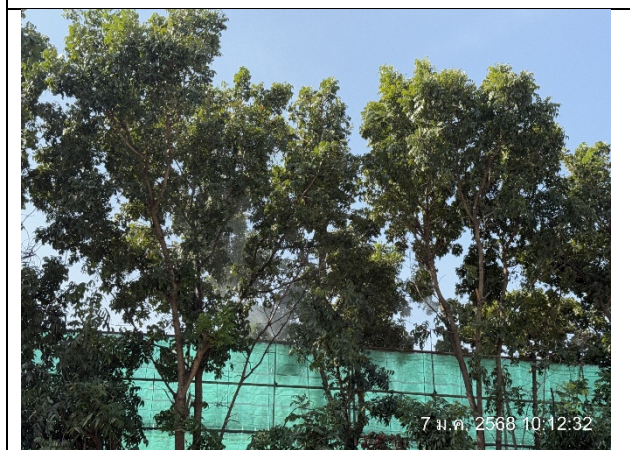
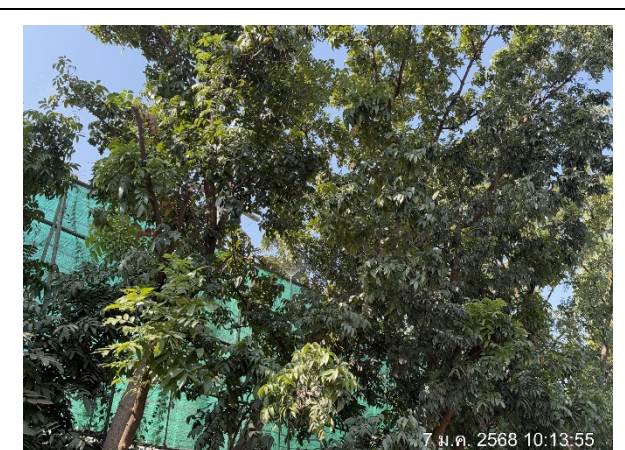
<p>ระบบสเปรย์น้ำ ด้านทิศใต้ (ด้านที่ติดบก. สวัสดิ์ไพบูลย์การเกษตร)</p>	<p>ระบบสเปรย์น้ำ ด้านทิศตะวันตก (ด้านหน้าโครงการ)</p>
<p>รูปที่ 2.2-5 ระบบสเปรย์น้ำ ด้านทิศตะวันตก (ด้านหน้าโครงการ) และด้านทิศใต้ (ด้านที่ติดบก. สวัสดิ์ไพบูลย์การเกษตร) บริเวณริมรั้วโครงการ เพื่อป้องกันการฟุ้งกระจายของฝุ่นละอองโดยรอบพื้นที่โครงการ</p>

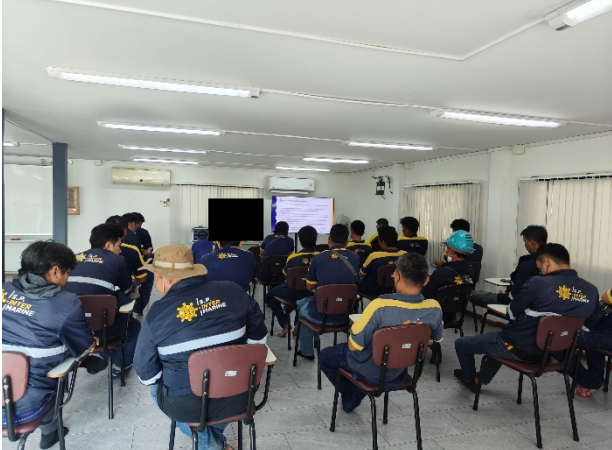
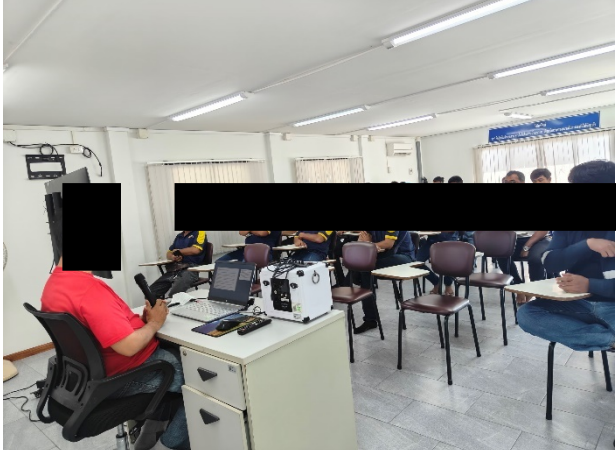
<p>รูปที่ 2.2-8 การอบรมการปฏิบัติงานขนส่งสินค้าอย่างปลอดภัย และกฎระเบียบต่าง ๆ ที่เกี่ยวข้องให้กับพนักงานของโครงการ</p>

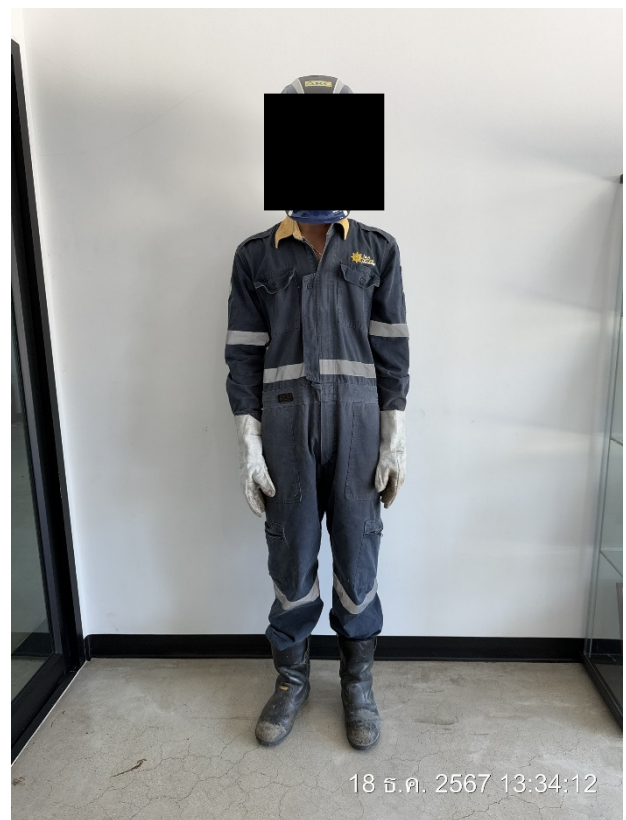
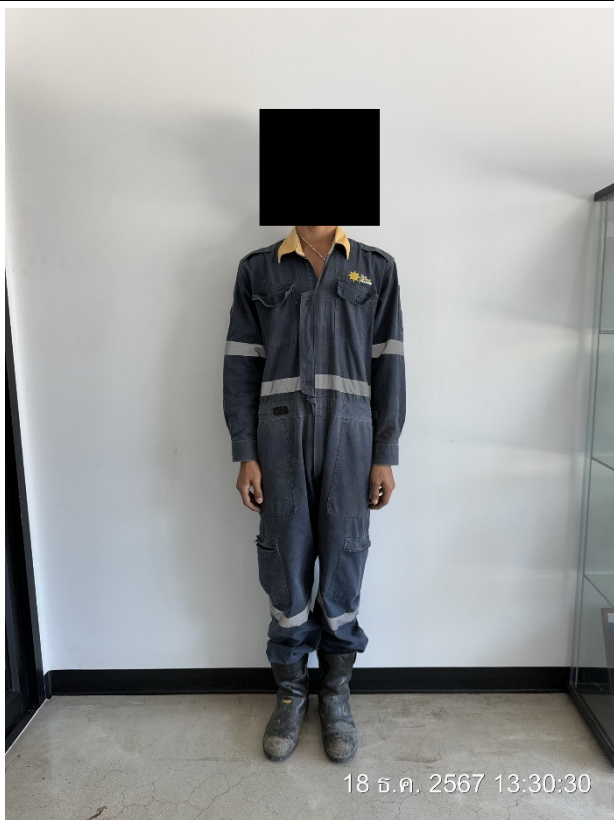
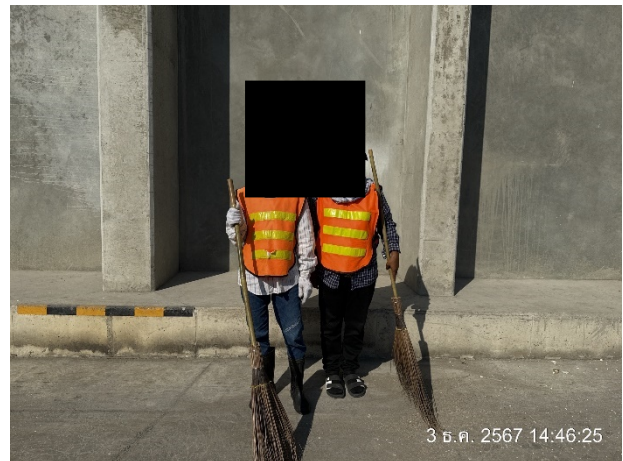
รูปที่ 2.2-9 การสวมใส่อุปกรณ์ป้องกันอันตรายส่วนบุคคลที่เหมาะสมกับงานให้กับพนักงาน

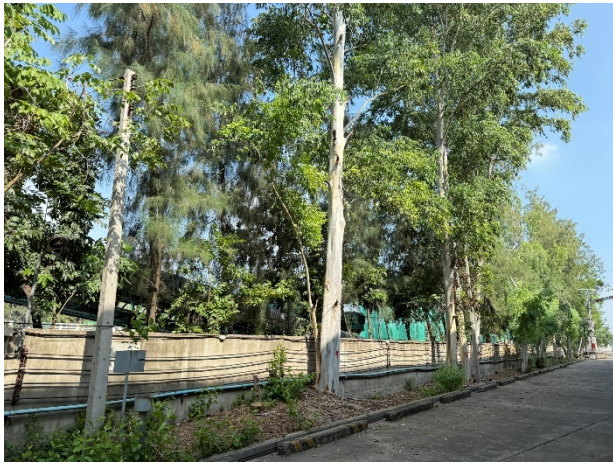
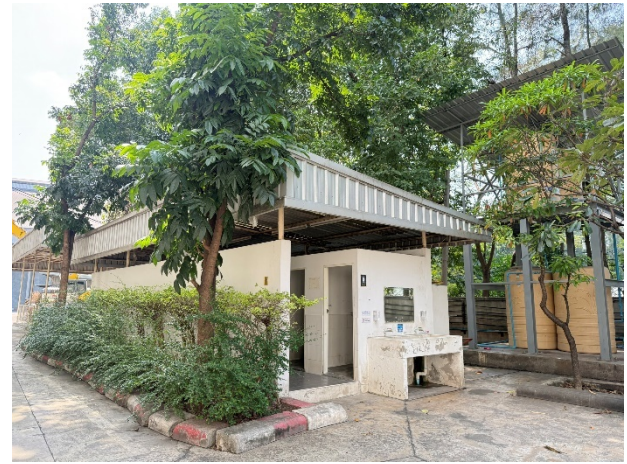
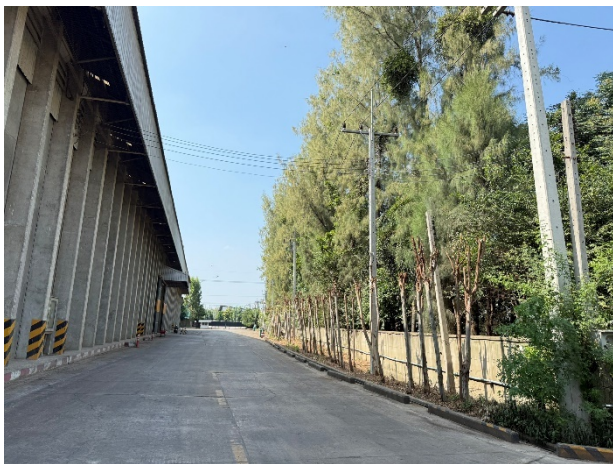
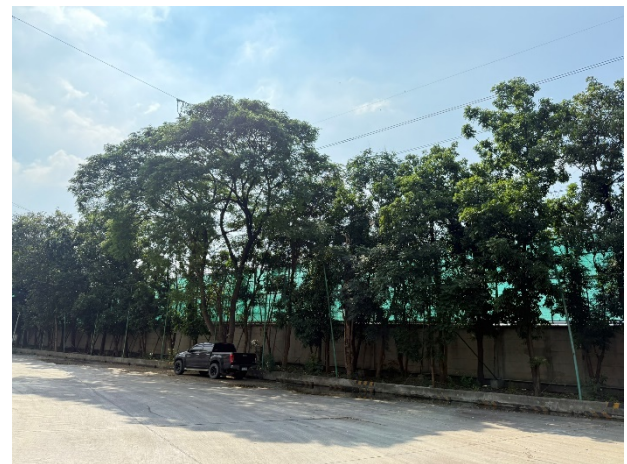
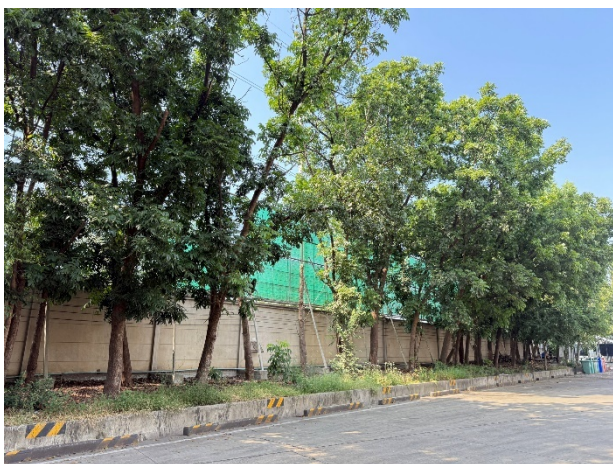
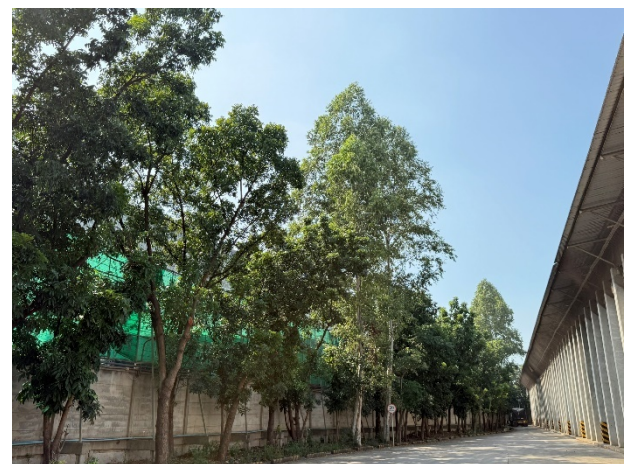
รูปที่ 2.2-10 พื้นที่สีเขียวของโครงการ การปลูกไม้ยืนต้นบริเวณริมรั้วของพื้นที่โครงการ โดยเลือกชนิดพันธุ์ที่มีใบหนา ทนทานต่อสภาพแวดล้อม และดูแลรักษาให้เจริญเติบโตได้ดีอยู่เสมอ

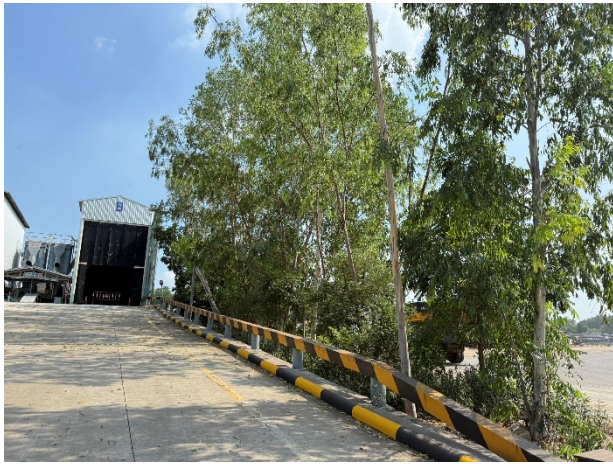
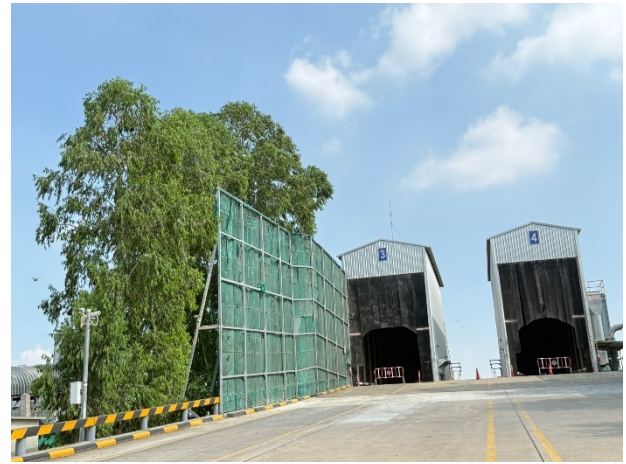
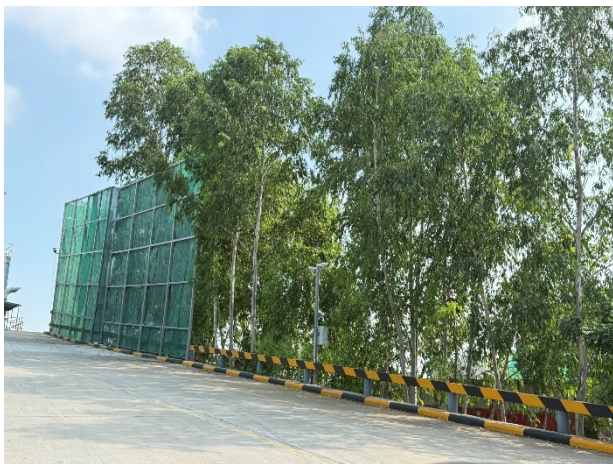
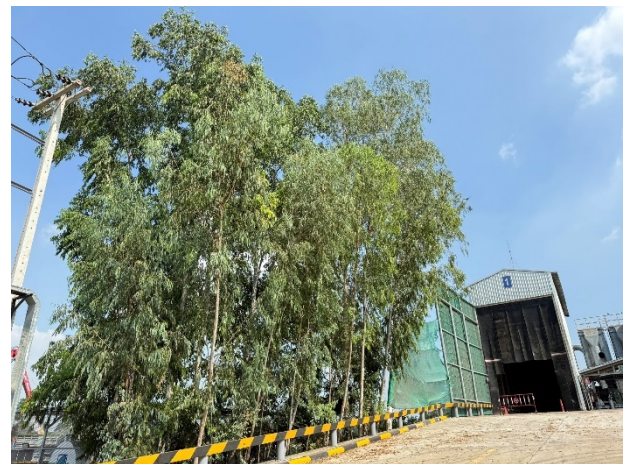
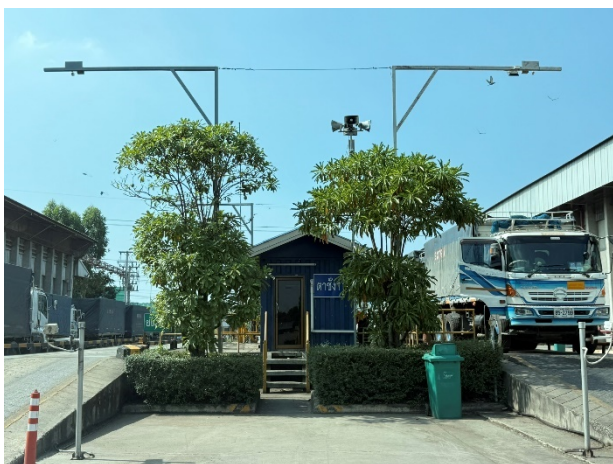
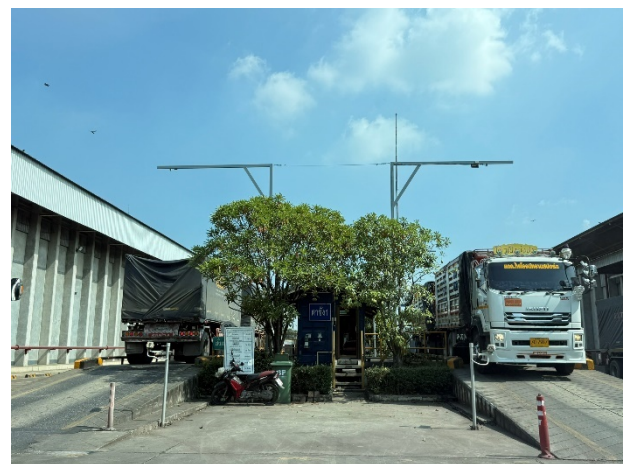
รูปที่ 2.2-10 พื้นที่สีเขียวของโครงการ การปลูกไม้ยืนต้นบริเวณริมรั้วของพื้นที่โครงการ โดยเลือกชนิดพันธุ์
ที่มีใบหนา ทนทานต่อสภาพแวดล้อม และดูแลรักษาให้เจริญเติบโตได้ดีอยู่เสมอ (ต่อ)

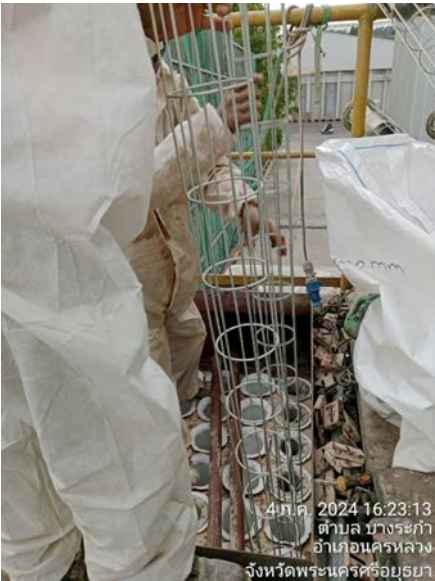
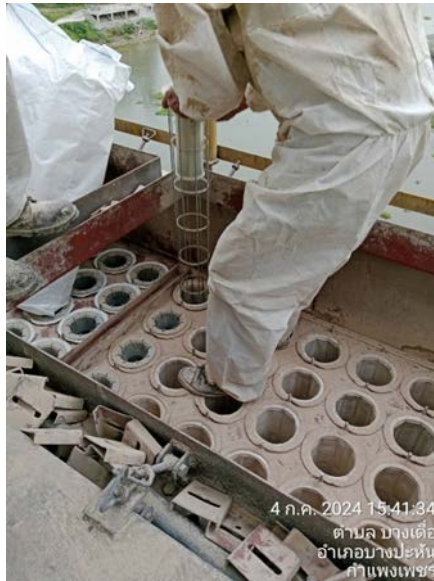
<p>รูปที่ 2.2-13 การบำรุงรักษาในเชิงป้องกัน (Preventive Maintenance Program) ทุก 2,000 ชั่วโมงการทำงาน (ประมาณ 3 เดือน/ครั้ง) สำหรับเครื่องจักรหรืออุปกรณ์ที่เกี่ยวข้องกับการควบคุมมลพิษทางอากาศ โดยมีการเปลี่ยนถุงกรองเครื่องดักจับฝุ่น (Bag Filter) เมื่อวันที่ 4 กรกฎาคม 2567</p>

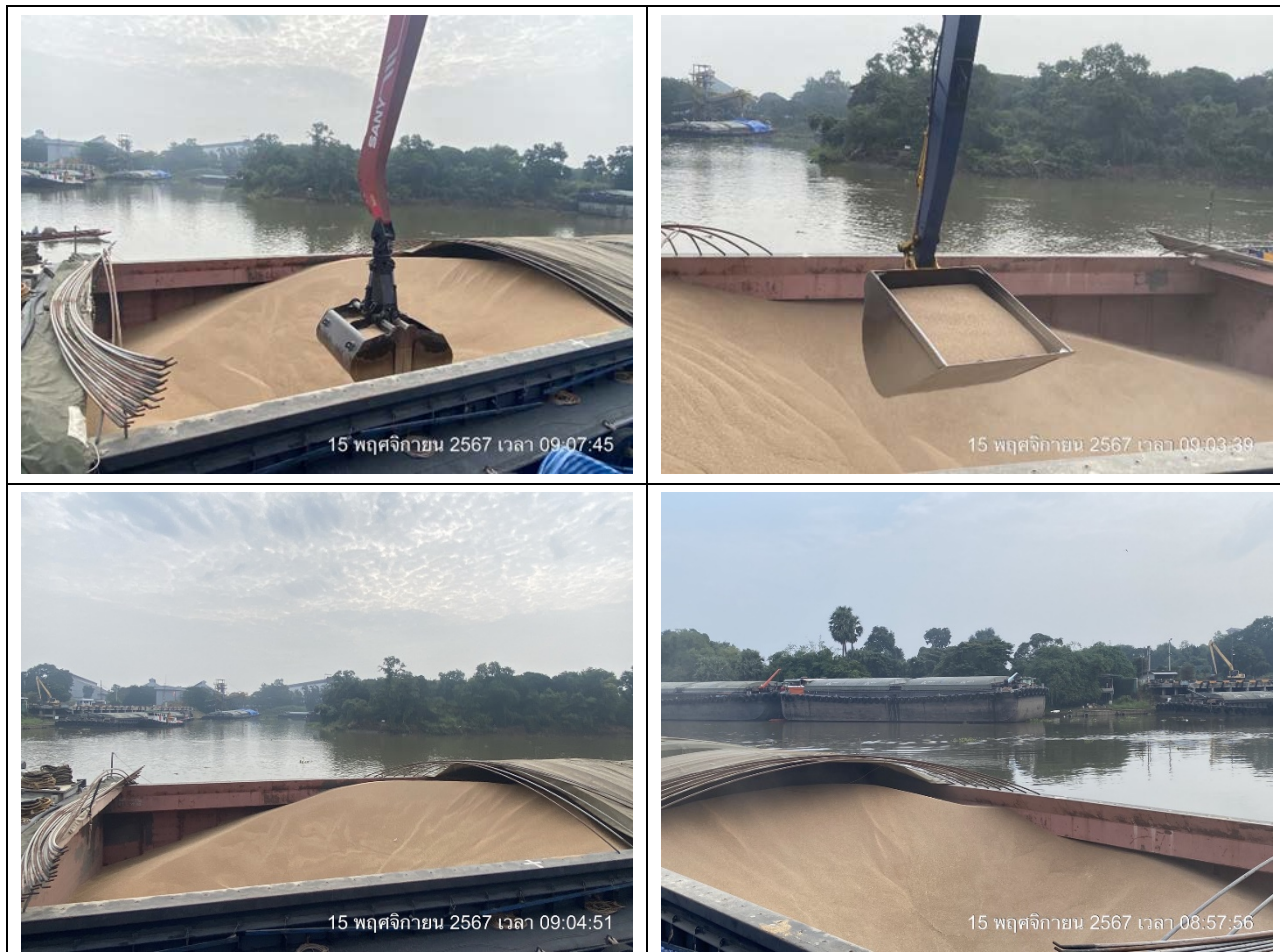
รูปที่ 2.2-14 การบรรทุกสินค้าไม่เกินร้อยละ 70 ของระวางเรือ และกองสินค้าต้องไม่เกินโค้งเรือ

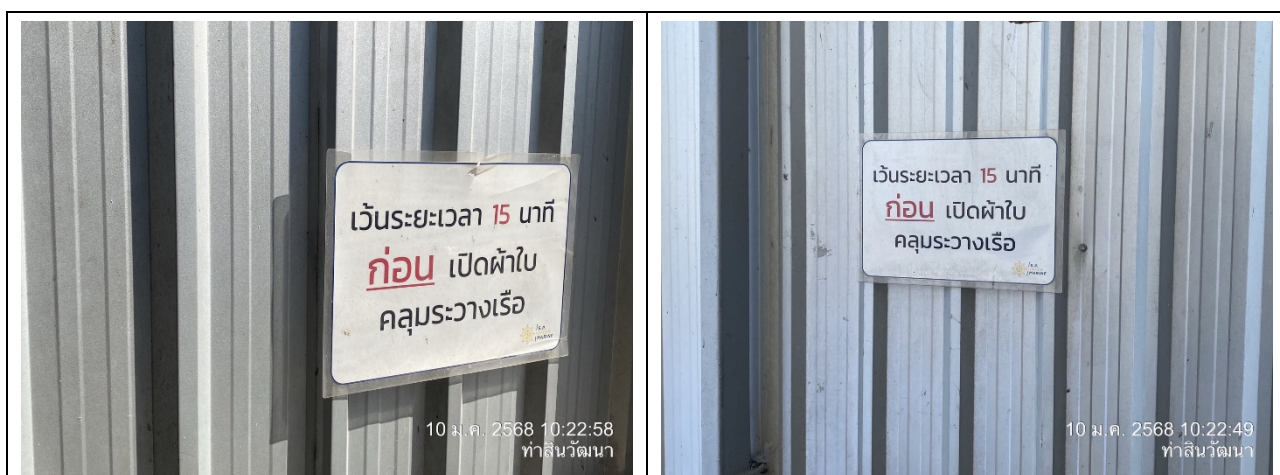
รูปที่ 2.2-15 ป้ายเตือนให้เว้นระยะเวลาไว้อย่างน้อย 15 นาที ก่อนเปิดผ้าใบ เพื่อป้องกันฝุ่นฟุ้งกระจายของฝุ่นละออง

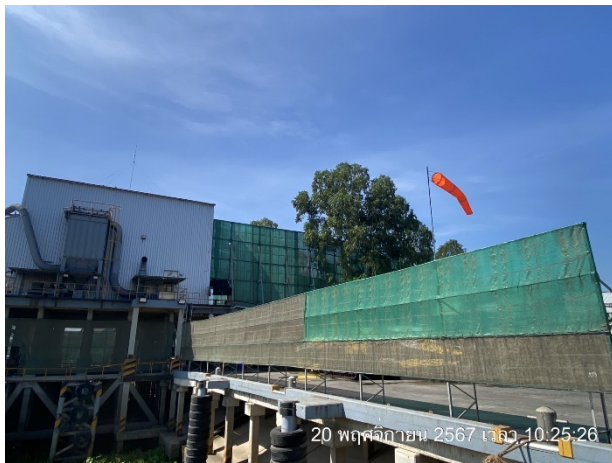
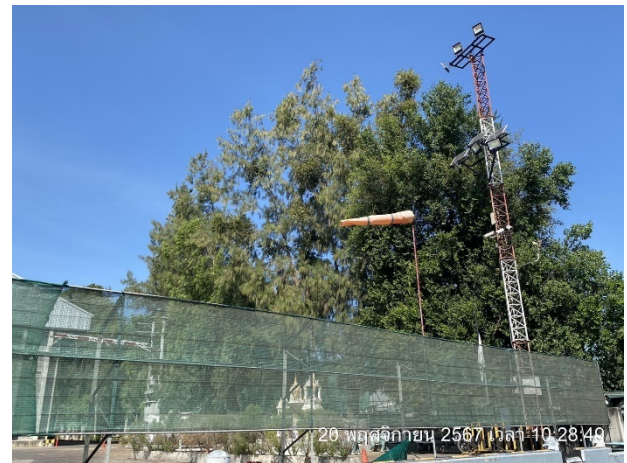
รูปที่ 2.2-16 การติดตั้งถุงลม (Wind Sock) บริเวณหน้าท่าเทียบเรือ เพื่อใช้เป็นเครื่องมือในการสังเกตทิศทางลมและความเร็วลม

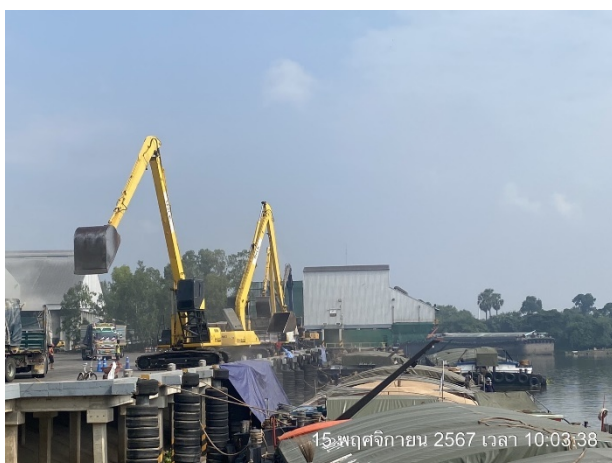
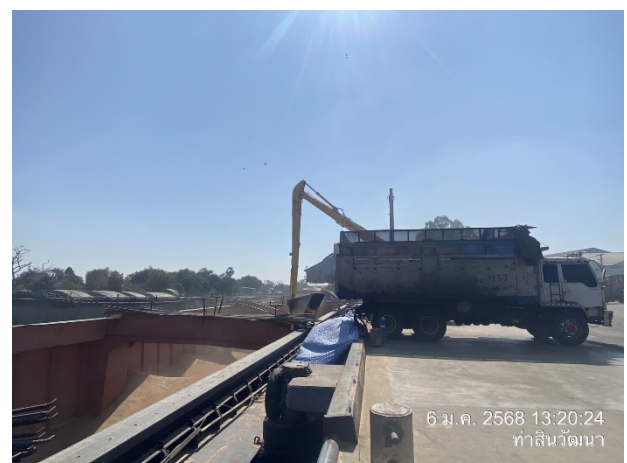
รูปที่ 2.2-17 การชิงผ้าใบหรือผ้าพลาสติกระหว่างเรือลำเลียงสินค้าและท่าเทียบเรือ

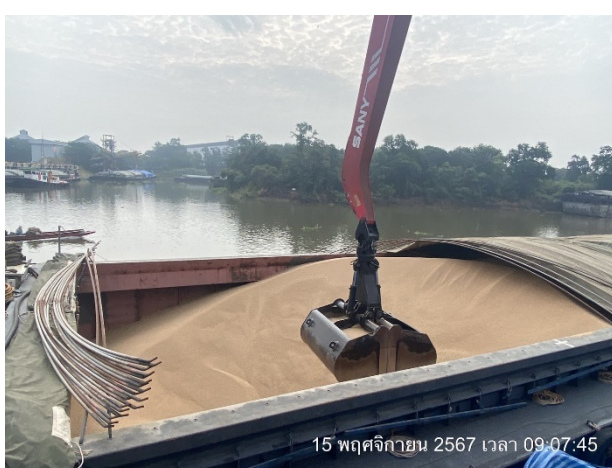
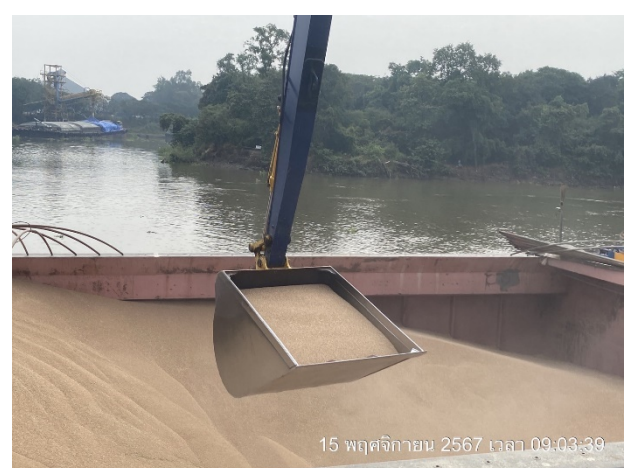
รูปที่ 2.2-18 การตักสินค้าด้วยแบ็คโฮหรือรถเกร็บไฟฟ้า (GRAB) หรือบุงกีของแบ็คโฮ

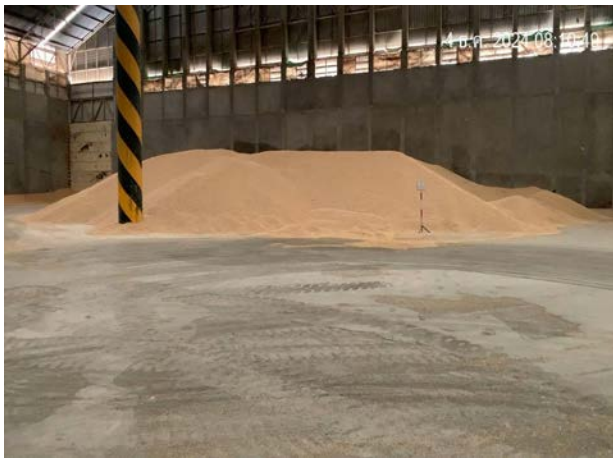
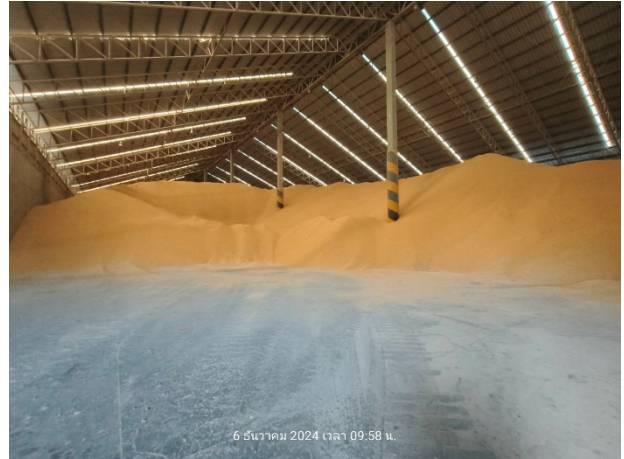
การเก็บสินค้าไว้ในคลังเก็บสินค้าทันที

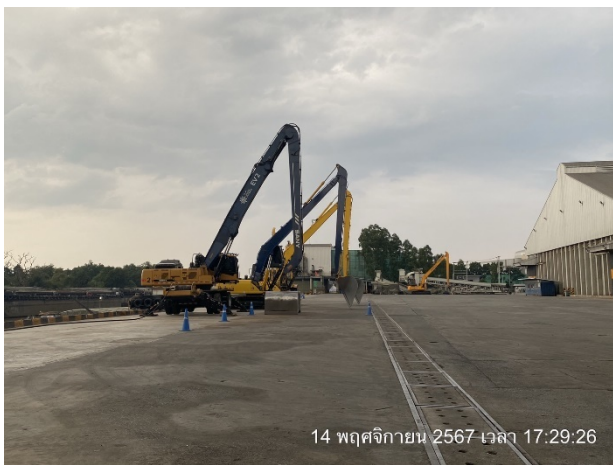
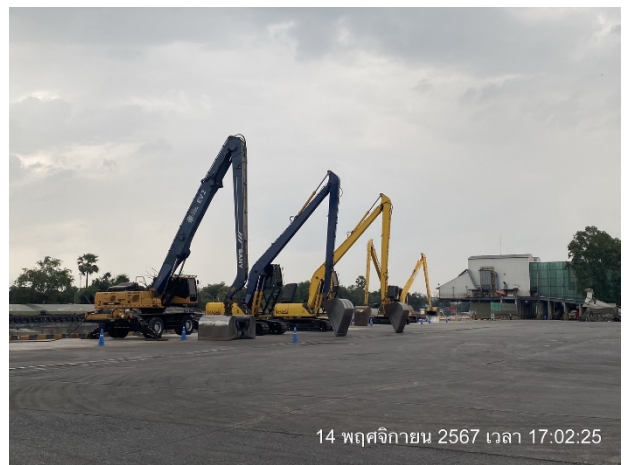
สภาพบริเวณหน้าท่าที่ไม่มีการเทกองสินค้า

รูปที่ 2.2-19 โครงการไม่มีการเทกองสินค้าไว้บนหน้าท่า เนื่องจากทางโครงการจะมีการตักสินค้าขึ้นจากเรือลำเลียงใส่รถบรรทุก แล้ววิ่งไปเทในคลังเก็บสินค้าทันที

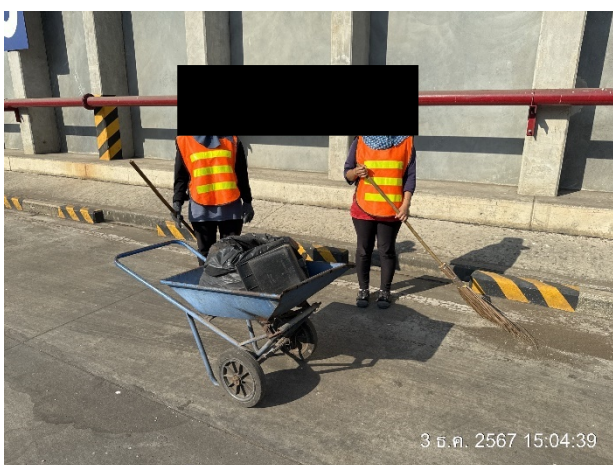
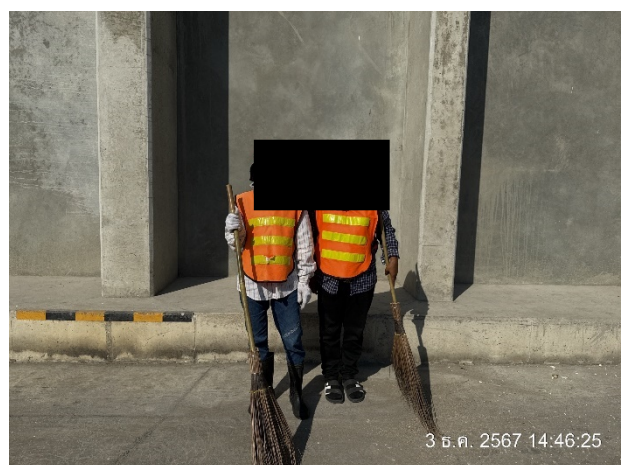
รูปที่ 2.2-20 พนักงานสวมใส่หน้ากากป้องกันฝุ่นขณะปฏิบัติงาน

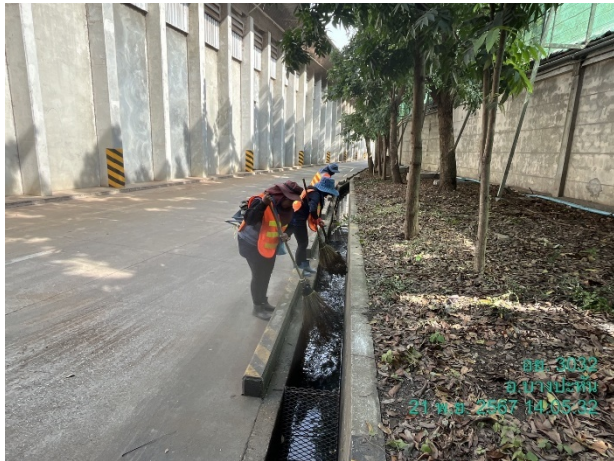
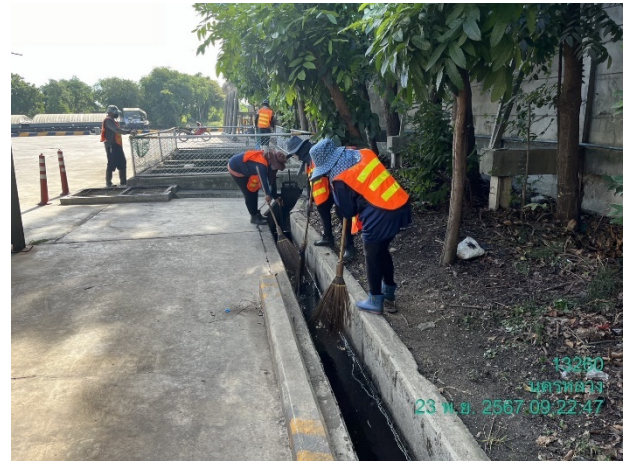
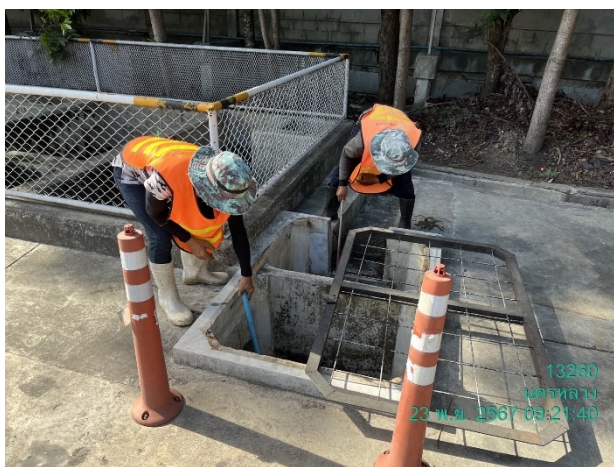
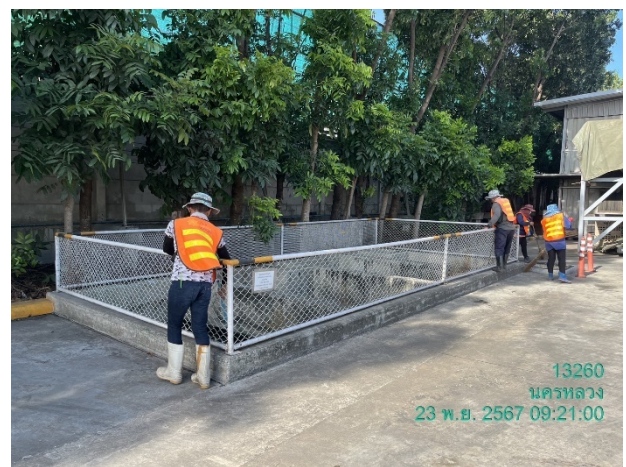
รูปที่ 2.2-21 การทำความสะอาดรางระบายน้ำ และบ่อดักตะกอนภายในโครงการ

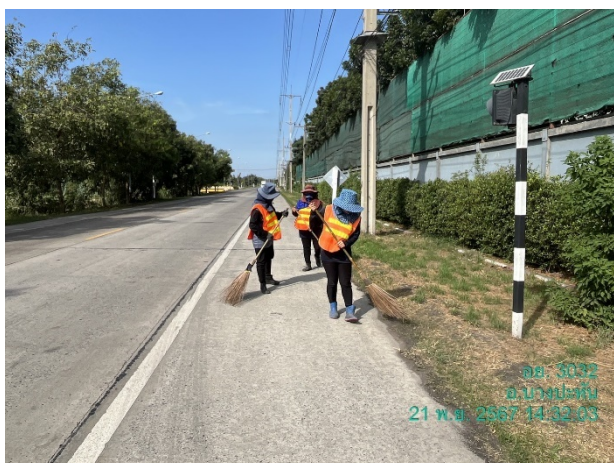
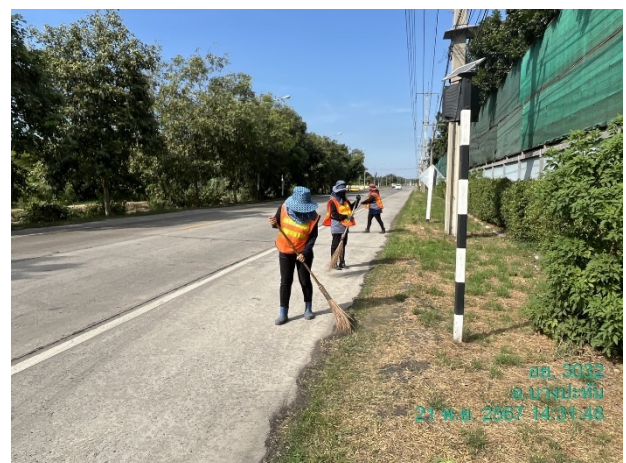
รูปที่ 2.2-22 พนักงานกวาดถนนบริเวณพื้นที่ทางเข้า-ออกโครงการเป็นประจำทุกวัน

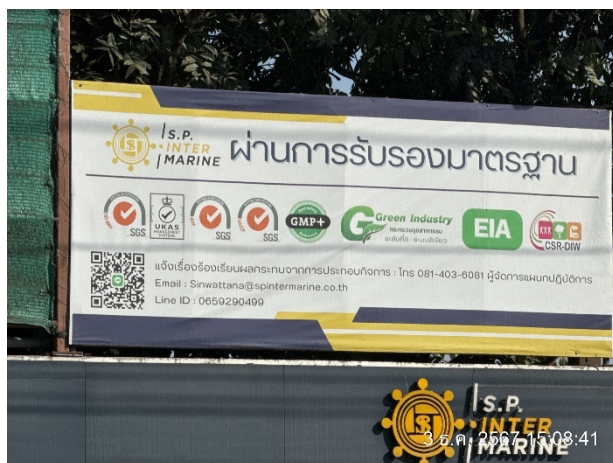
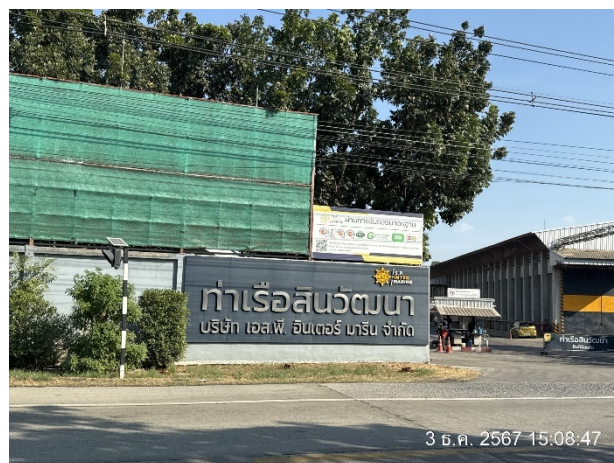
รูปที่ 2.2-23 ป้ายขนาด 2.5x 1.5 ม. บริเวณหน้าโครงการ แสดงชื่อผู้รับผิดชอบ เบอร์โทรศัพท์ติดต่อเพื่อรับเรื่องร้องเรียนจากประชาชนที่อาจจะได้รับความเสียหาย หรือได้รับผลกระทบต่อร่างกายและทรัพย์สินจากโครงการ

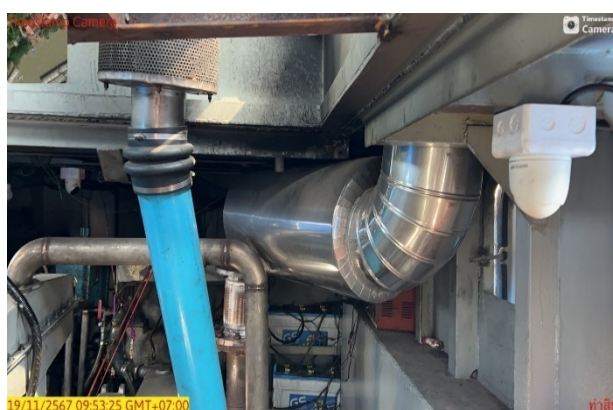
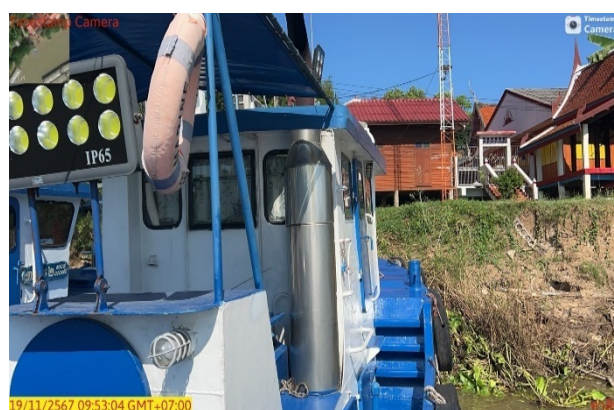
รูปที่ 2.2-24 เรือนต์ลากจูงที่ติดตั้งตัวเก็บเสียง (Silencer)

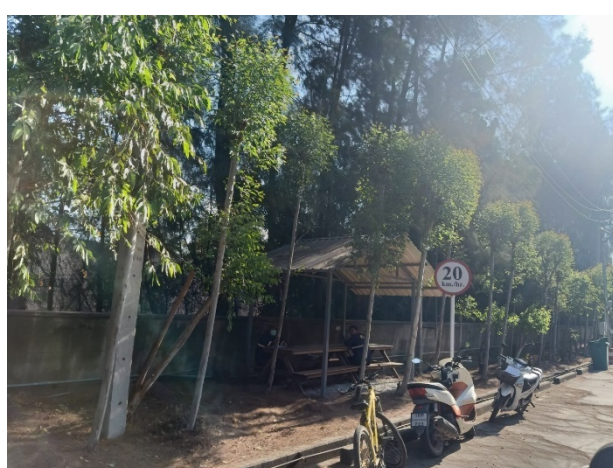
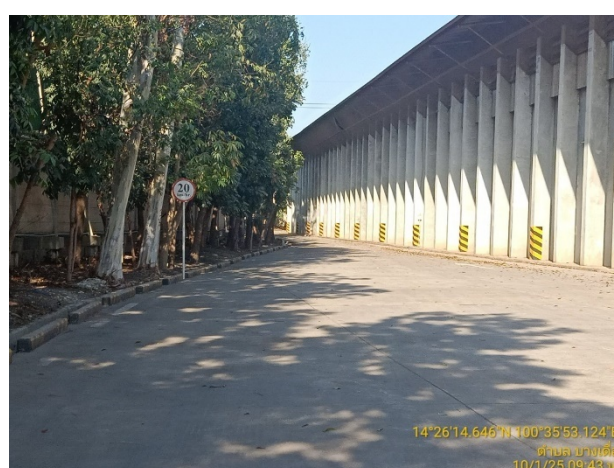
รูปที่ 2.2-25 ป้ายเตือนจำกัดความเร็วของรถบรรทุกสินค้าในพื้นที่โครงการไม่เกิน 20 กิโลเมตร/ชั่วโมง

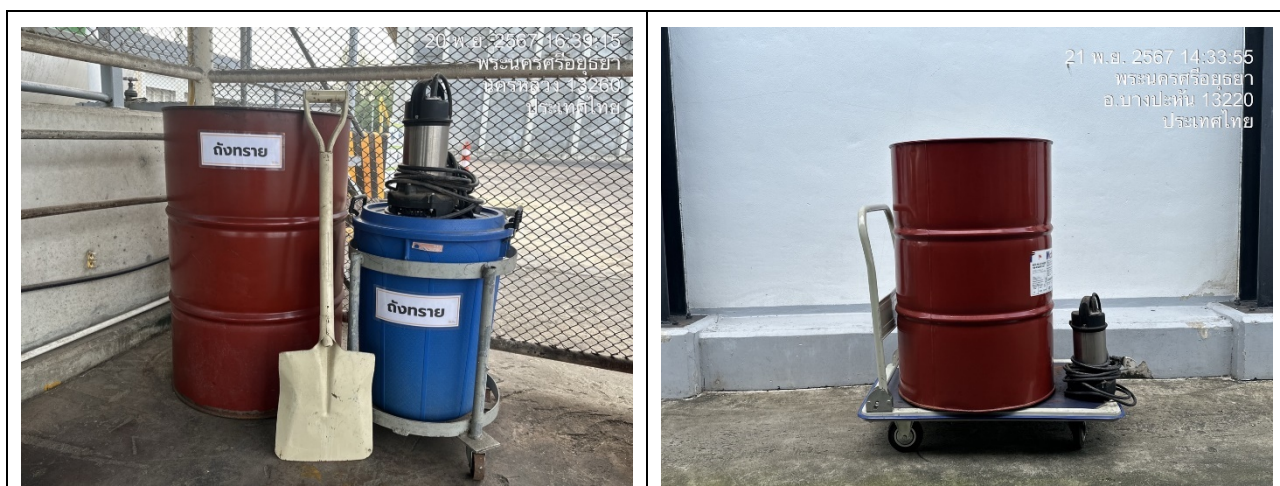
รูปที่ 2.2-29 อุปกรณ์ที่ใช้สำหรับการทำความสะอาดบริเวณที่หกรั่วไหลบนบก

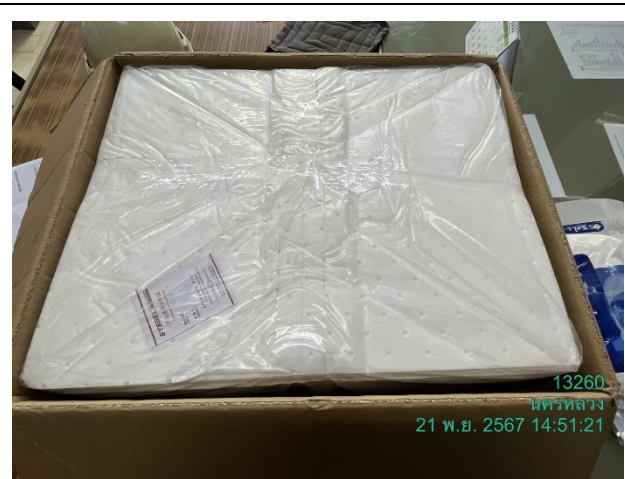
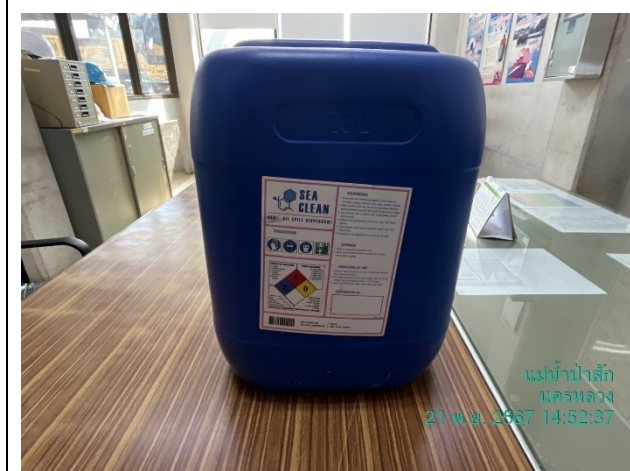
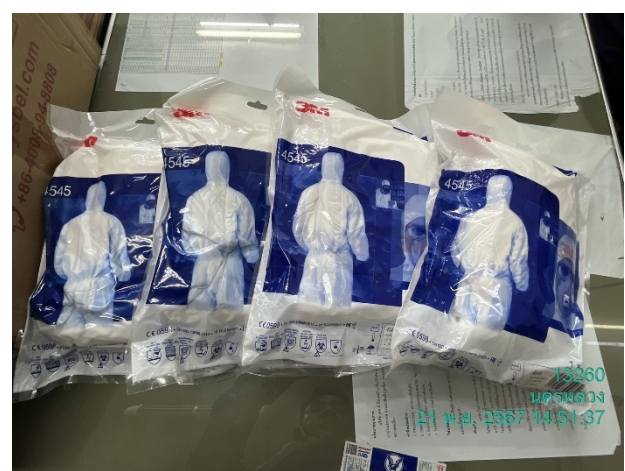
รูปที่ 2.2-30 อุปกรณ์ที่ใช้สำหรับซับน้ำมันดีเซลจากเรือลากจูงบริเวณหน้าท่า

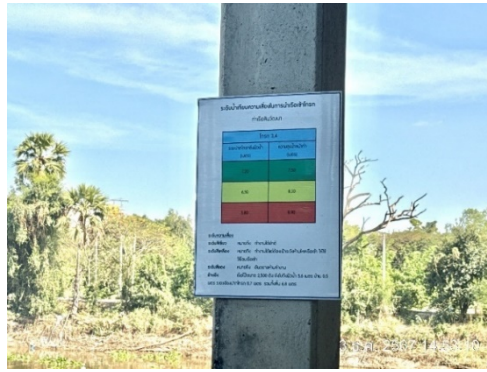
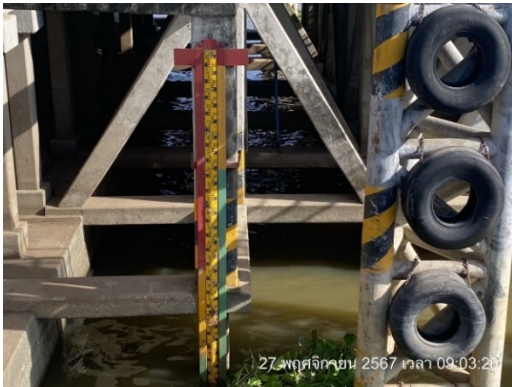
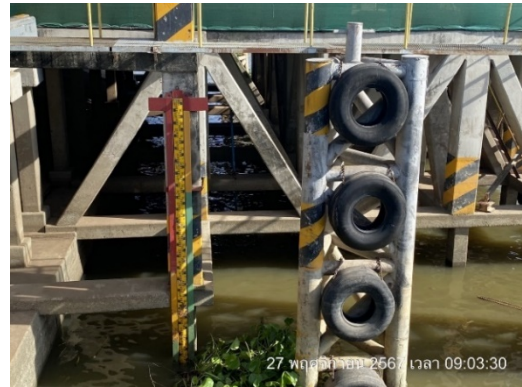
รูปที่ 2.2-32 ป้ายเตือนแสดงค่าระดับน้ำที่ปลอดภัยสำหรับการเข้าเทียบท่าบริเวณหน้าท่า

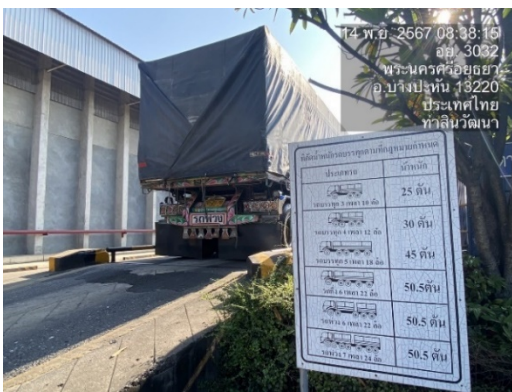
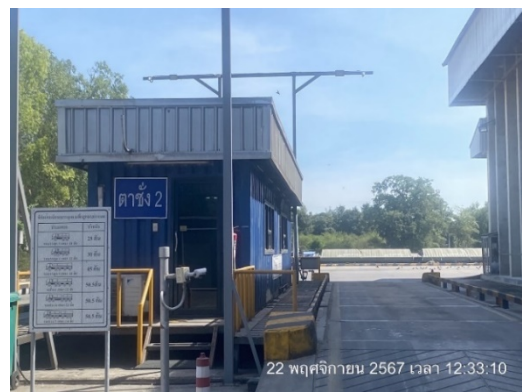
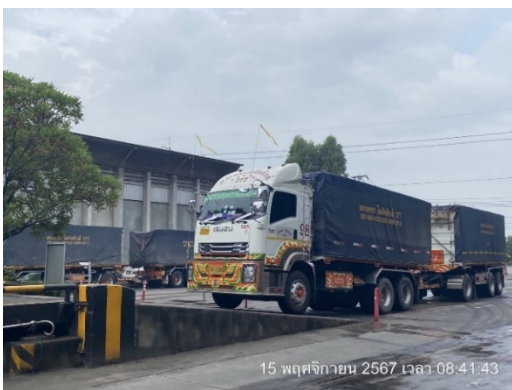
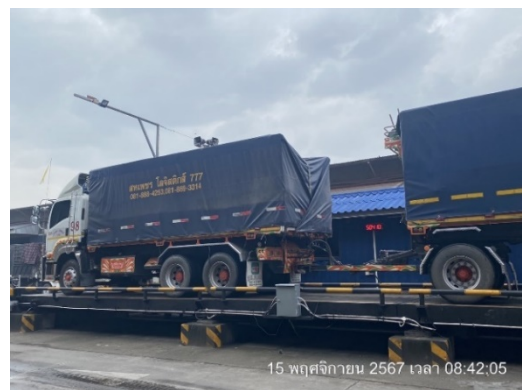
รูปที่ 2.2-33 ติดตั้งป้ายกีดน้ำหนักรถบรรทุกตามที่กฎหมายกำหนดไว้บริเวณตาชั่งของโครงการ
เพื่อเป็นการตรวจสอบและควบคุมน้ำหนักบรรทุกทุกก่อนออกนอกโครงการทุกครั้ง
